INFORME DE VISITA DE CONTROL
N° 011-2024-OCI/5351-SVC

**“ESTADO SITUACIONAL DE LA EJECUCIÓN DE LA IOARR:
ADQUISICIÓN DE TOMÓGRAFO Y GRUPO ELECTRÓGENO,
REMODELACIÓN DE TOMOGRAFÍA Y LABORATORIO,
ADEMÁS DE OTROS ACTIVOS EN EL (LA) EESS HOSPITAL
TOCACHE – TOCACHE EN LA LOCALIDAD DE TOCACHE,
DISTRITO DE TOCACHE, PROVINCIA TOCACHE,
DEPARTAMENTO SAN MARTÍN (COMPONENTE I Y II)”**

MOYOBAMBA, 1 DE ABRIL DE 2024

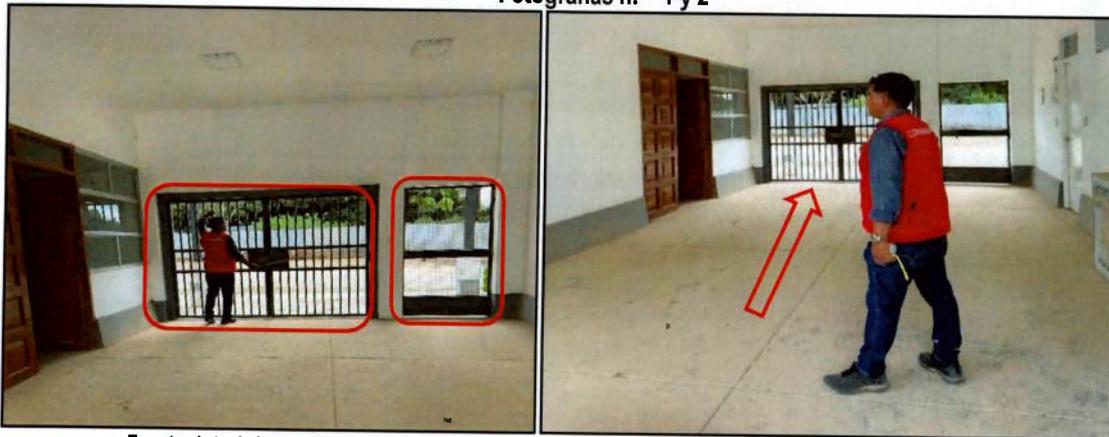
Fotografías n.ºs 1 y 2

- Para el ingreso externo existen dos puertas, una de ellas para el personal de 0.85m x 2.10m y otra puerta para los pacientes y otros de 1.90m x 2.10m, ambas son de estructura metálica; se ha verificado que ninguna de ellas cuenta con rampa de acceso para discapacitados o paso de coches, camillas y otros.

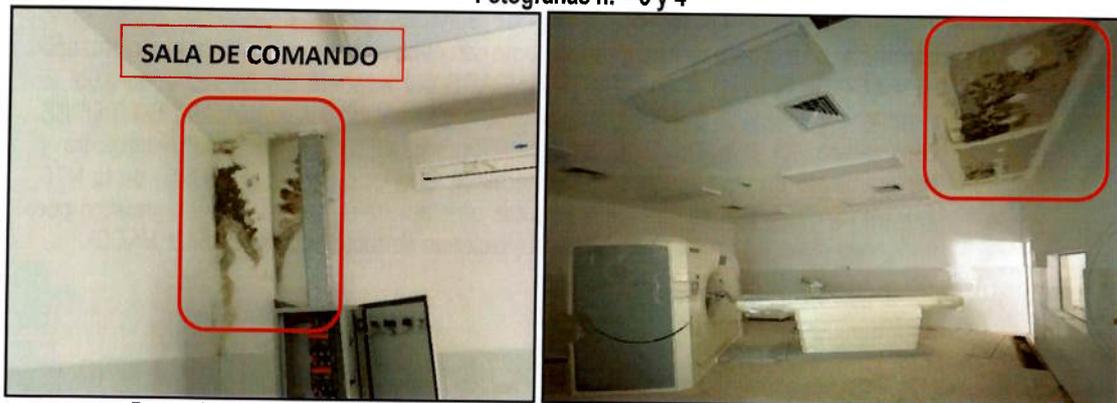
Fotografías n.ºs 3 y 4

- Varios ambientes del módulo 1 presentan humedecimiento en cielorrasos, manchas grises en paredes y en otros casos ya se encuentran deteriorados. Cabe indicar que la estructura del cielorraso no cuenta con ventanas de inspección para el mantenimiento respectivo de dispositivos de aire, ventilación, eléctricas y otros.

Es de precisar que, existe presencia de humedad en la sala de comando por filtración de agua entre el ducto de cableado de tablero de control del tomógrafo con el cielo raso, y la columna de la esquina con el cielo raso, humedad y agua que podrían afectar el correcto funcionamiento del tablero de control del tomógrafo.

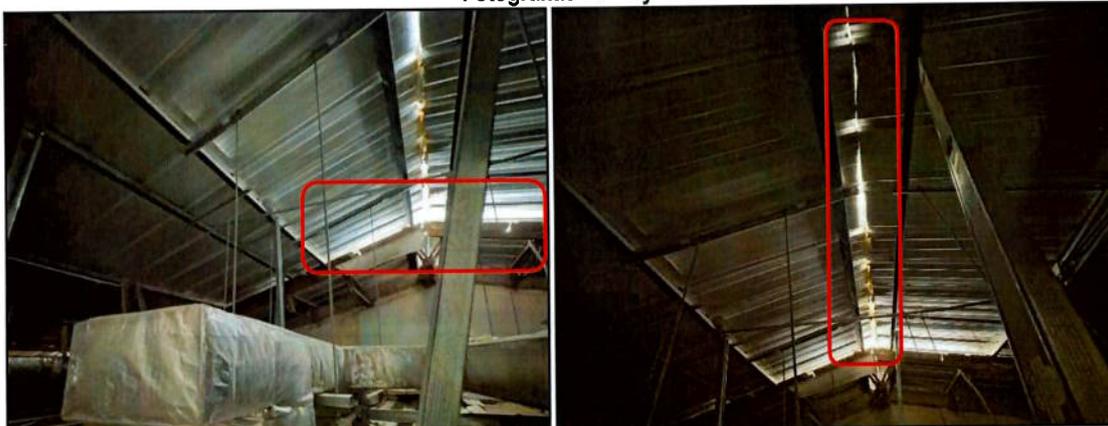
Fotografías n.ºs 5 y 6

- En la cobertura liviana del módulo 1, se pudo apreciar que esta cuenta con luces en algunos traslapes de la cobertura, mayormente en las cumbreras, desprotegiendo el cielorraso y demás infraestructura ante las inclemencias climatológicas.

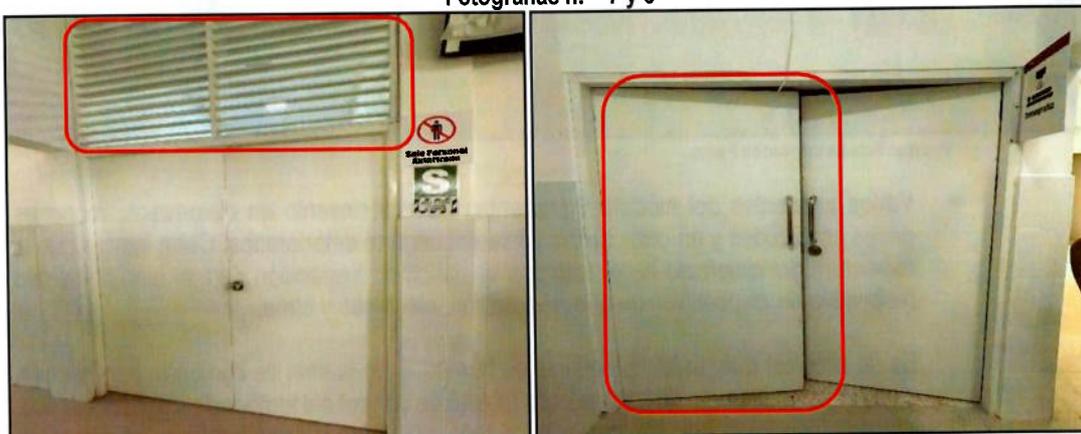
Fotografías n.ºs 7 y 8

- Las puertas y ventanas de madera que fueron colocadas en el módulo 1, no cuentan con un buen acabado y algunas presentan deterioro (paneles hinchados y separación en uniones de los marcos).

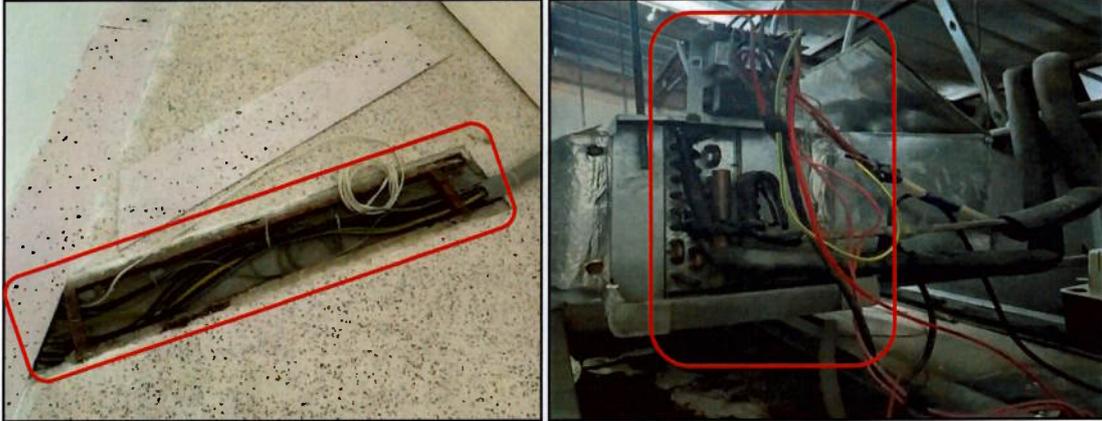
Fotografías n.ºs 9 y 10

- Asimismo, siendo que la infraestructura del módulo de Tomografía se ubica en las instalaciones de la Oficina de Gestión de Servicios de Salud Tocache, no se pudo corroborar que la sala de tomografía cuente con cableado estructurado, u algún otro tipo de medio de comunicación, al servidor PACS del Hospital II-1 Tocache, tal cual lo establece el numeral 6.4.9.3 Caracterización general de los ambientes, 6.4.9 UPSS Diagnóstico por Imágenes, de la disposición específica 6.4 De la Infraestructura y Equipamiento de las Unidades Productoras de Servicios de Salud (UPSS) de la NTS 119-MINSA, que señala que los ambientes prestacionales de la UPSS diagnóstico por imágenes deberán contar con conexión (cableado estructurado) al servidor PACS⁵.

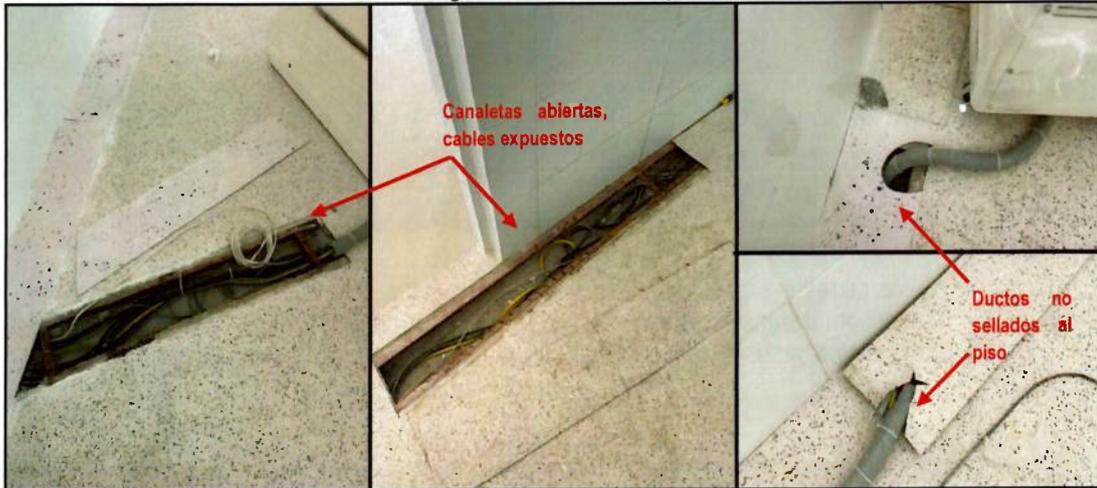
Fotografías n.ºs 11, 12, 13 y 14

Lo que sí se verificó en la sala de tomografía, es que, la cablería en pisos no se encuentra debidamente aislada, así como el piso por donde pasa, no cuenta con una tapa hermética, sellada y niveladas al piso, dejando cables eléctricos y de comunicaciones expuestos, lo mismo pasa con ductería que no se encuentra sellado al piso:

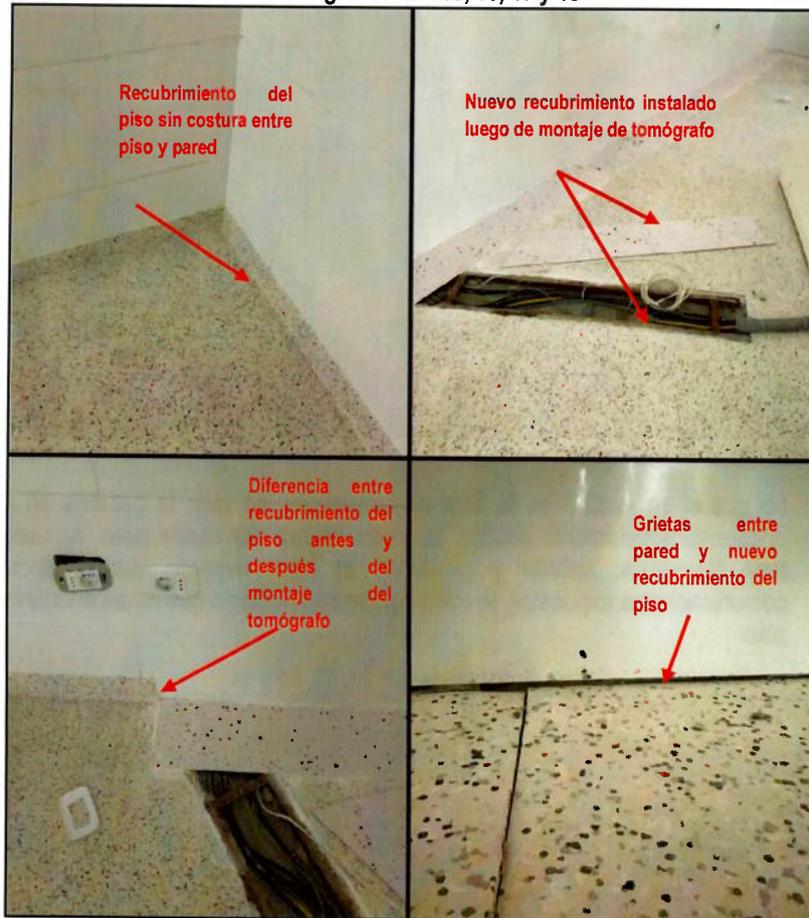
Fotografías n.ºs 15, 16, 17 y 18

De otro lado, es de precisar que, estas grietas generadas entre pared y el nuevo recubrimiento del piso, podría emitir rayos x hacia el exterior de la sala de tomografía; así mismo, dichas grietas son focos de contaminación e imposibilitan una limpieza y asepsia adecuada, tal cual se verifica en las siguientes fotografías:

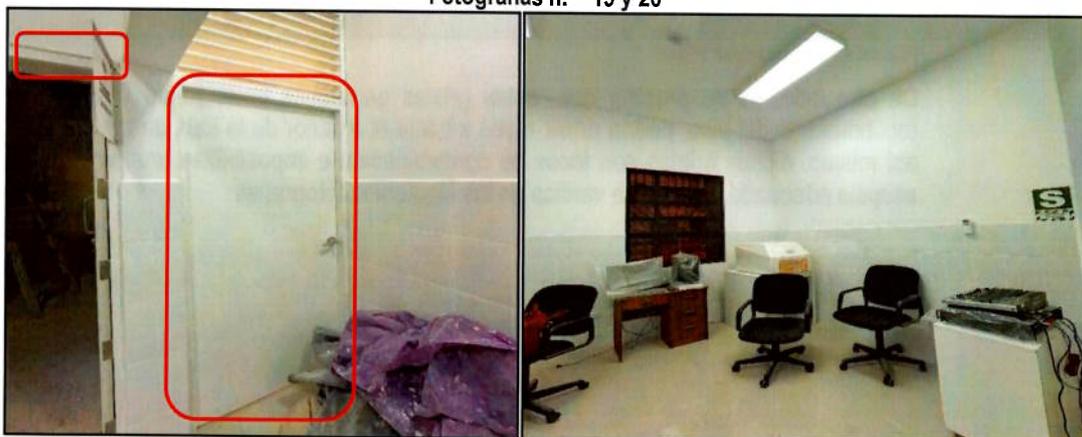
Fotografías n.ºs 19 y 20

- Las cerraduras para las puertas, no se encuentran bien fijadas y en algunos casos presenta desgaste, además de ello la calidad de estas no garantizarían durabilidad. Asimismo, se pudo verificar la falta de señalización en algunos ambientes con las que cuenta.

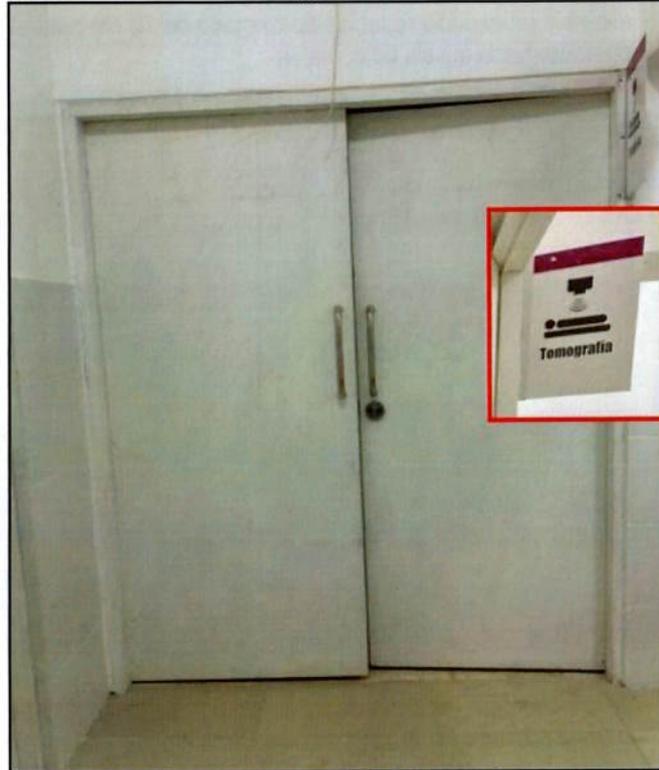
Fotografía n.º 21

Respecto a las consideraciones para la protección radiológica se verificó que el ingreso del ambiente de sala de tomografía no cuenta con señalización luminosa y símbolo de radio protección, tal cual se puede verificar en la siguiente fotografía:

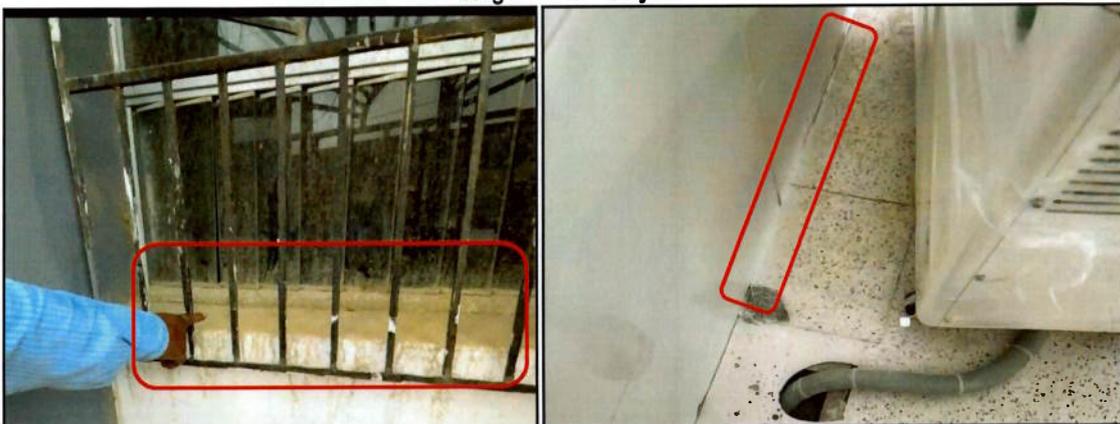
Fotografías n.ºs 22 y 23

- De las diferentes ventanas externas hacia el Jirón Pedro Gómez con que cuenta el módulo 1, solo una ventana tiene un protector de hierro, las demás se encuentran sin protección. Por otro lado, los pisos no cuentan con zócalos sanitarios, más aún la sala de tomografía.

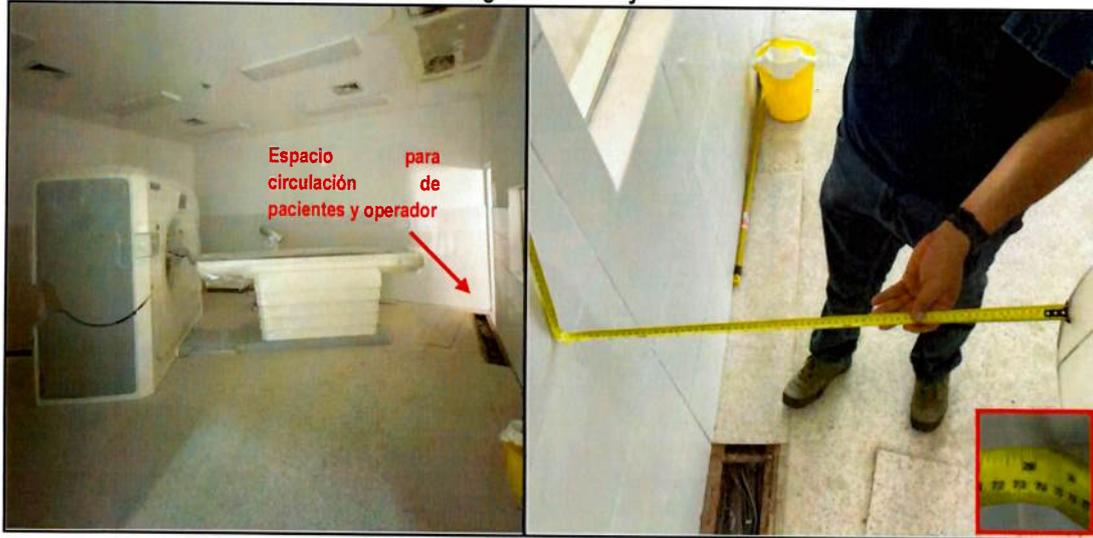
Fotografías n.ºs 24 y 25

- En módulo 1 no cuenta con luces de emergencia ni extintores.
- Se comprobó que, la sala de tomografía cuenta con unas medidas aproximadas de 5.6 m del lado del frente de la ventanilla de mando y 5.0 m de fondo (área aproximada de

28 m². menor a los 30 m² establecido en la NTS 119-MINSA⁶) y siendo que el tomógrafo tiene un largo aproximado de 3.9 m, y que al realizar un barrido de exploración de un miembro inferior donde la mesa de paciente tenga que atravesar el gantry aumentando el largo del equipo, el tomógrafo tuvo que ser instalado en posición diagonal a la sala de tomografía con la finalidad de ganar espacio para su correcta operación; no obstante, ello dejó un espacio reducido aproximado de 73 cm para el tránsito de paciente u del operador hacia la sala de comando.

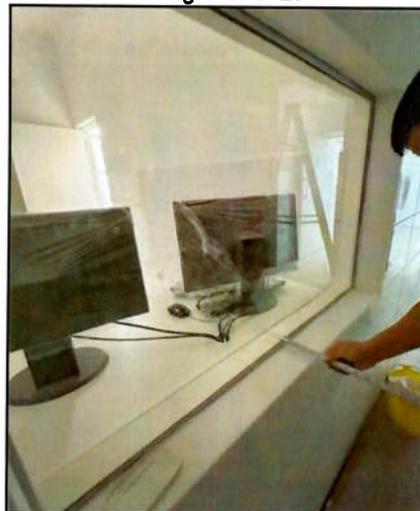
Fotografía n.º 26

- Se corroboró las medidas de 1.2 m x 0.8 m de la ventana de visualización de paciente entre la sala de tomografía y sala de comando; no obstante, al no contar con dossier de calidad de la instalación no se pudo constatar que el vidrio tenga la protección de plomo acorde al cálculo de blindaje efectivo para garantizar seguridad y protección del operador del tomógrafo, conforme lo establece la NTS 119 – MINSA, en el numeral 6.4.9.3 del literal f) Sala de Tomografía, del punto 6.4.9 UPSS Diagnóstico por Imágenes.

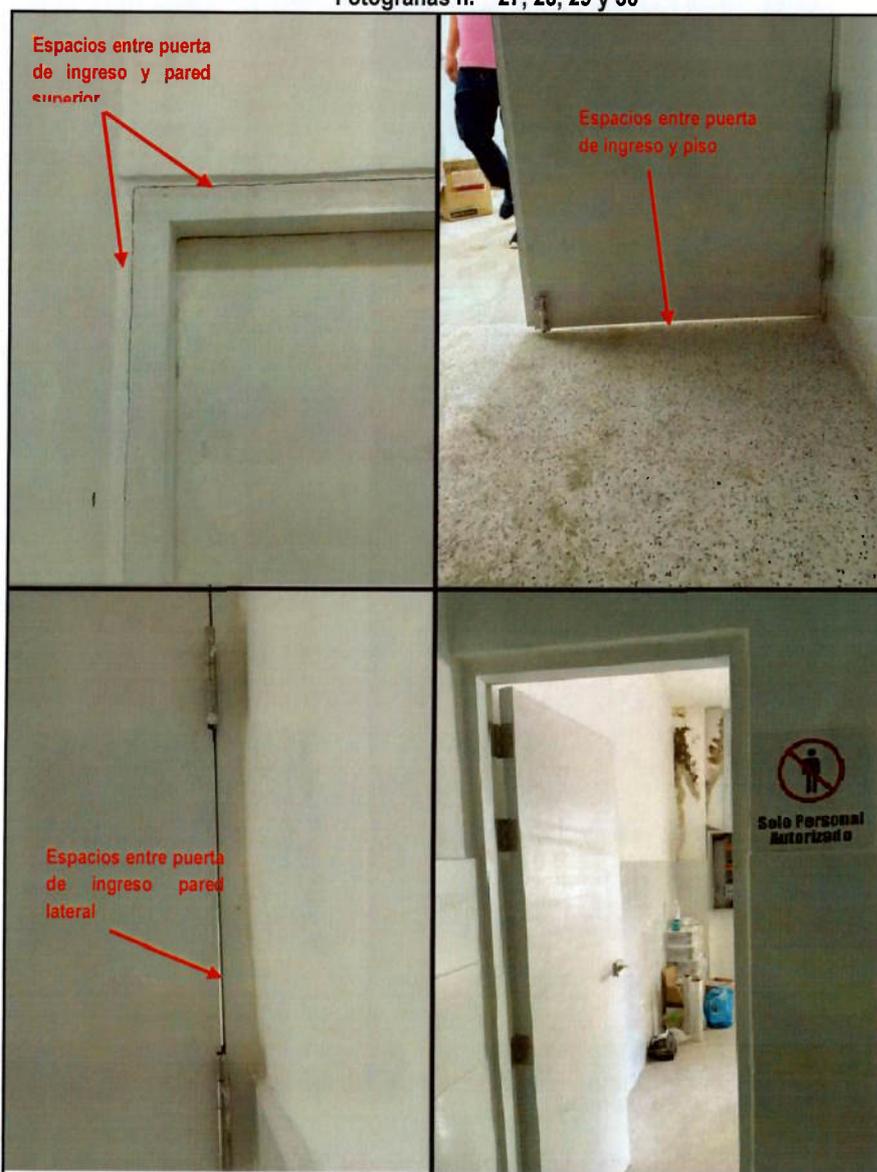
Fotografías n.ºs 27, 28, 29 y 30

- Se evidenció espacios entre marco de las puertas de ingreso a la sala de tomografía y pared, parte baja de la puerta y el piso, así como a los laterales entre la puerta y el marco, por estos espacios se podría emitir rayos x hacia el exterior de la sala de tomografía; asimismo, al no contar con el dossier de calidad de la instalación no se pudo verificar que todas las puertas de ingreso a la sala de tomografía y sala de comando, incluido accesorios (marcos, cerraduras, bisagras), cuenten con el recubrimiento de plomo, u otro material, con el espesor necesario de protección, acorde a la ubicación y potencia de la fuente de emisión de rayos X, tal cual lo establece la NTS 119 - MINSA en su numeral 6.4.9.4 Acabados, del punto 6.4.9 UPSS Diagnóstico por Imágenes.

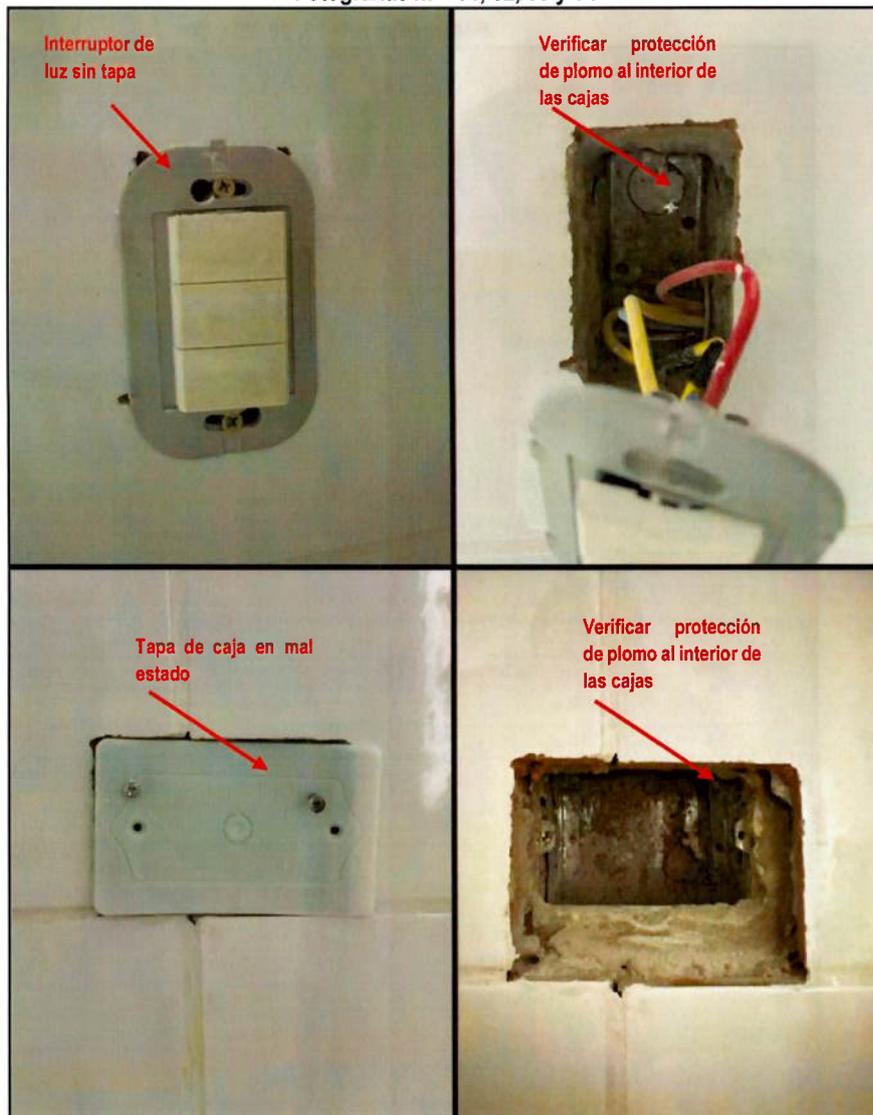
Fotografías n.ºs 31, 32, 33 y 34

De igual manera, no se pudo verificar recubrimiento de plomo en la parte interna de las cajas de iluminación y otros, ya que los materiales de las cajas y tornillería usada no repelen los rayos x; asimismo, las cajas, tapas de cajas e interruptores de luz se encuentran en mal estado; por ello, corresponderá a la Entidad, verificar recubrimiento de plomo u otro material de protección radiológica en todas las paredes de sala de

tomografía, cajas de iluminación y otros (el espesor debe estar acorde al cálculo del blindaje efectivo para garantizar seguridad y protección de personas externas a la sala de tomografía), previo al funcionamiento de dicho ambiente, como lo establece la NTS 119 - MINSA en su numeral 6.4.9.5 Aspectos relacionados a la bioseguridad y protección contra radiaciones, del punto 6.4.9 UPSS Diagnóstico por Imágenes, el cual dispone que para la protección de los muros contra radiaciones es obligatorio revestir los cerramientos con láminas de plomo, cuyo espesor deberá estar de acuerdo a la ubicación y potencia de la fuente de emisión u otro material de protección de radiología.

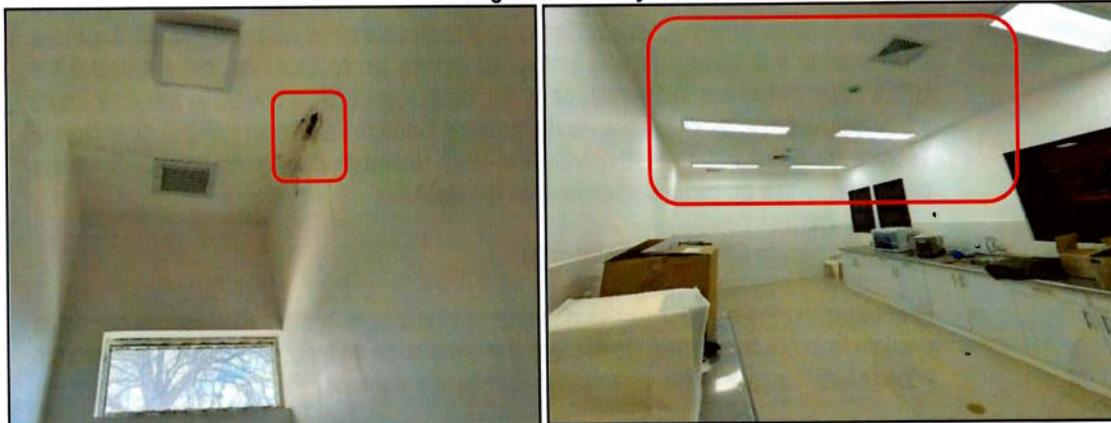
Fotografías n.ºs 37 y 38

- Varias zonas del módulo 2 presentan cielorrasos con humedecimiento, manchas grises y en otros casos ya se encuentran deteriorados. Cabe indicar que la estructura del cielorraso no cuenta con ventanas de inspección para el mantenimiento respectivo de dispositivos de aire, ventilación, eléctricas y otros.

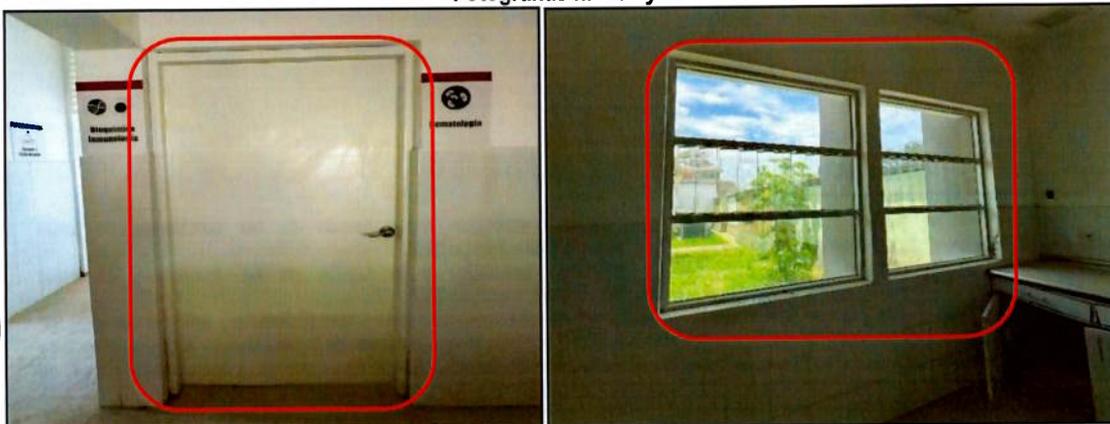
Fotografías n.ºs 39 y 40

- Las puertas y ventanas de madera que fueron colocadas en este módulo 2, no cuentan con un buen acabado.

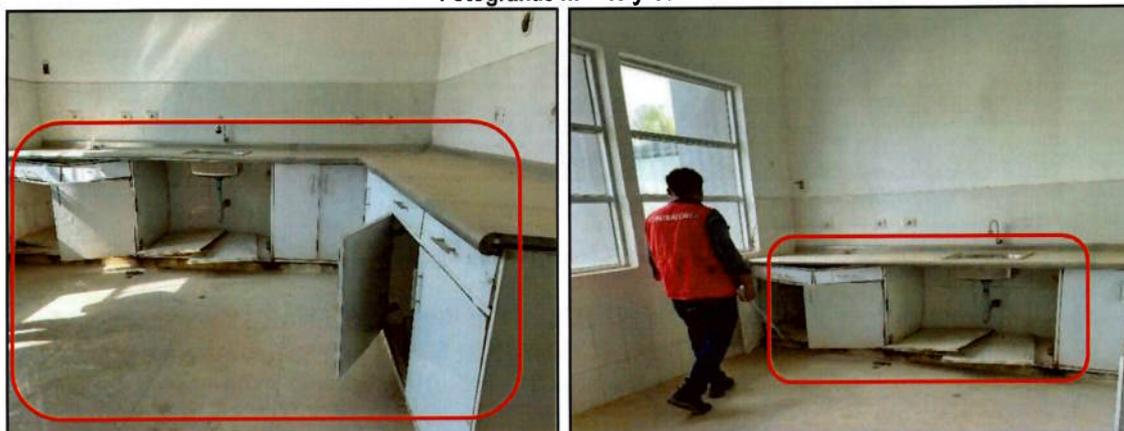
Fotografías n.ºs 43 y 44

- De las diferentes ventanas externas hacia el Jirón Pedro Gómez que cuenta el módulo 2, no cuentan con protector de fierro, debiendo contar con la seguridad del caso.
- Del ambiente de Laboratorio de Microbiología, la mesa de laboratorio de código MO-38b, MO-6b (3), MO-3b, se encuentra deteriorada totalmente por el agua, humedad y otros agentes; asimismo la mesa no tiene un adecuado acabado en los empalmes.

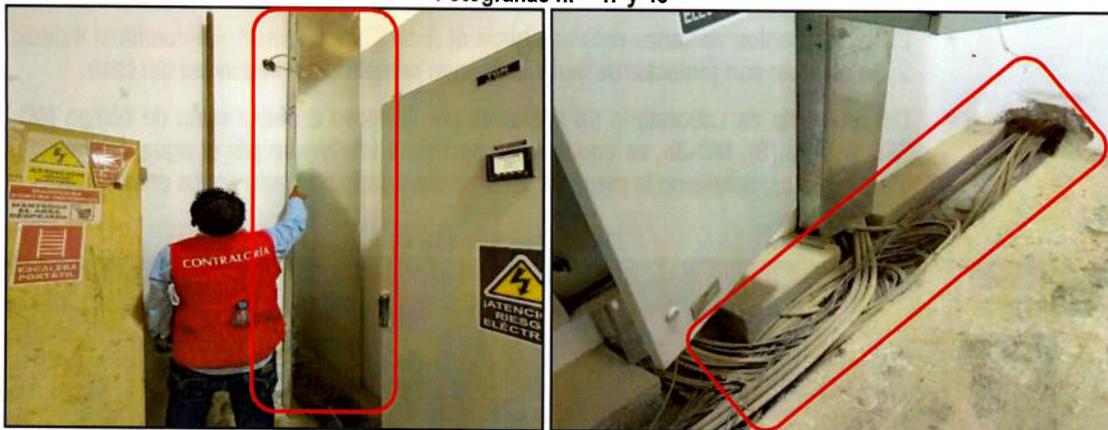
Fotografías n.ºs 47 y 48

- Cuenta con un ambiente para tablero general el cual no se encuentra debidamente acabado tanto en paredes, como en cableado ya que se encuentra expuesto en un canal de concreto. No se ubicaron los pozos a tierra.

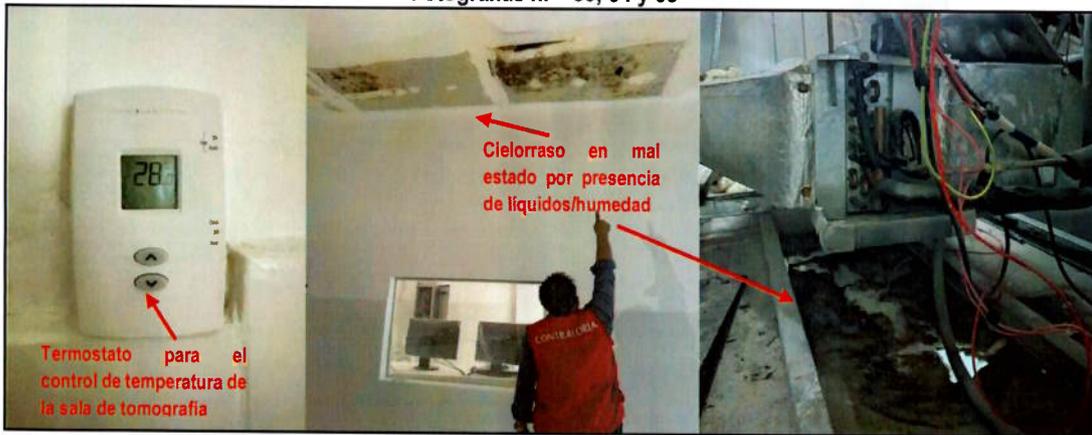
Fotografías n.ºs 53, 54 y 55

Asimismo, respecto al acondicionado de aire de la sala de tomografía, está formado por un sistema tipo fan coil de expansión directa, cuya unidad condensadora se encuentra instalado en otra entidad adyacente (Centro de Salud Mental Comunitario-Tocache), imposibilitando un fácil acceso al mismo, y una unidad evaporadora tipo fan coil, instalado sobre el cielo raso de la sala de tomografía que inyecta aire a través de cuatro (4) rejillas de inyección, del cual se evidenció que tuvo problemas de fuga (rebose) de líquidos o condensado, situación que

produjo daños en el techo de cielorraso, filtraciones de agua y humedad al ambiente del tomógrafo.

De igual manera, del seguimiento a todo el sistema de acondicionamiento de aire de la sala de tomografía se constató que cuenta solo con control de temperatura (termostato digital), más no tiene control de humedad relativa (humidistato), no cuenta con sistema de ventilación mecánica para la extracción de aire (el ambiente no cuenta con rejillas de extracción de aire), y no cuenta con un sistema de filtrado del aire inyectado, como se muestra en las siguientes fotografías:

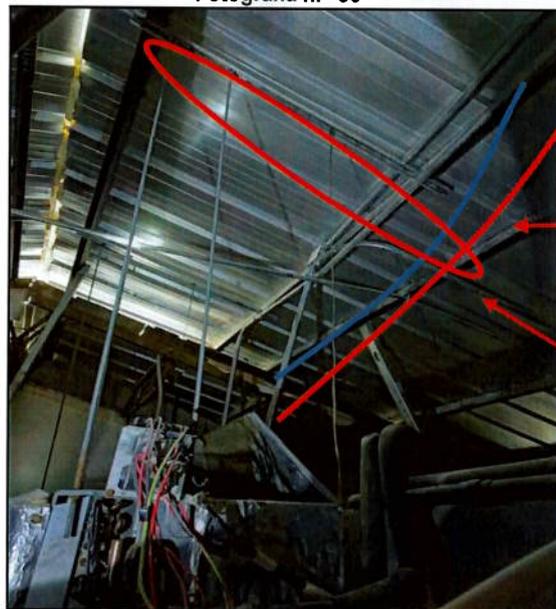
Fotografía n.º 56

La instalación del equipo fan coil se realizó con racks empotrados a las correas del techo estructural, el mismo que no está diseñado para soportar grandes cargas, situación que está generando que una de las correas presente deformación por flexión, y que en un mediano plazo deformará el techo de la estructura produciendo grietas o aberturas, por donde filtrará el agua de la lluvia dañando el cielorraso del ambiente de sala de tomografía.

Correa de techo estructural con deformación por flexión.

Rack de instalación de equipo fan coil empotrado sobre correas de techo estructural

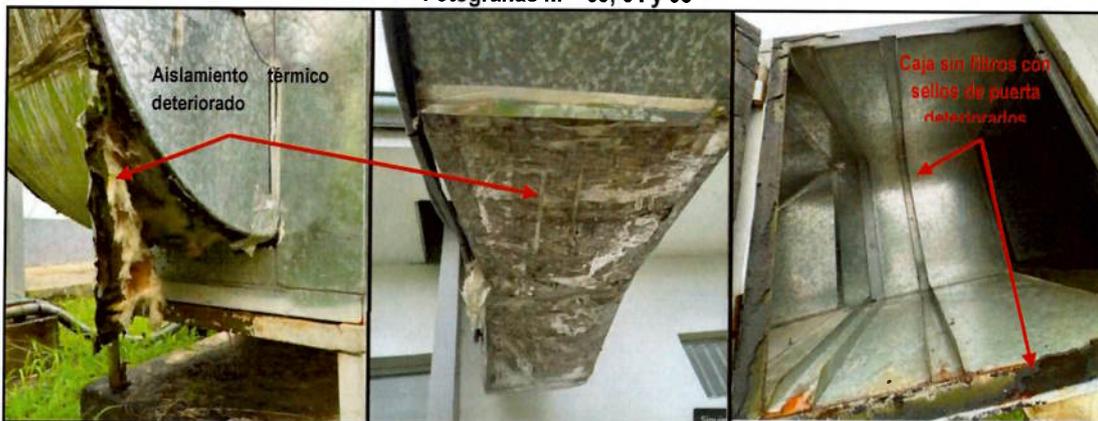
Fotografías n.ºs 63, 64 y 65

En relación al equipo unidad de tratamiento de aire (UTA), la caja de filtración de aire no cuenta con los elementos filtrantes, los sellos de las puertas se encuentran en mal estado y está ubicado a una altura no ergonómica para realizar los cambios de los mismos, asimismo la cobertura de aislamiento térmico se encuentra deteriorado con roturas y perforaciones, situación que afectaría los parámetros de temperatura y humedad relativa del aire inyectado al módulo de laboratorio.

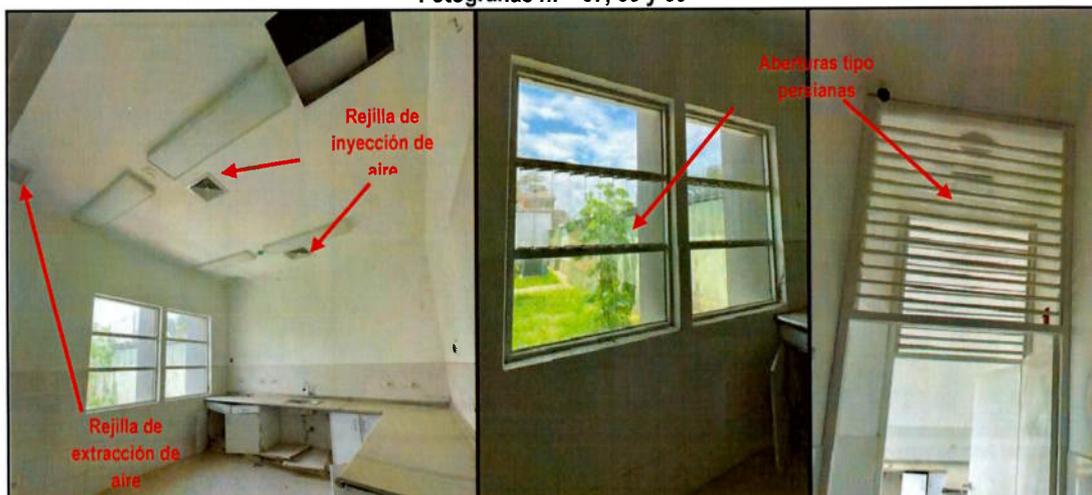
Fotografías n.ºs 67, 68 y 69

Respecto al ambiente de laboratorio de microbiología, este cuenta con dos (2) rejillas de inyección de aire y dos (2) rejillas de extracción, y al igual que en el laboratorio de bioquímica y hematología, no cuenta con un sensor y control de temperatura y humedad relativa. Las ventanas son fijas, pero tienen una abertura tipo persiana, lo mismo con la parte superior de la puerta de ingreso, permitiendo la recirculación del aire con el exterior, lo que dificulta mantener la presión negativa de la sala.

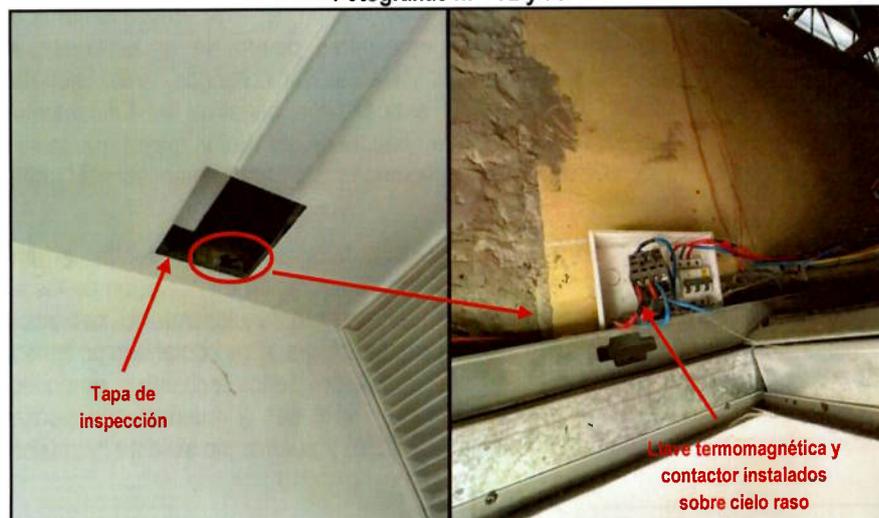
Fotografías n.ºs 72 y 73

Asimismo, al lado de la tapa de inspección del laboratorio de microbiología se encuentra instalada una llave termomagnética y contactor, ambos se encuentran expuestos; asimismo, su instalación no es idónea al tener un difícil acceso al estar sobre el cielo raso y necesitar de una escalera para su manipulación, dificultando su operación ante la necesidad de realizar cortes de energía eléctrica para servicios de mantenimiento preventivo, correctivo o alguna otra emergencia.

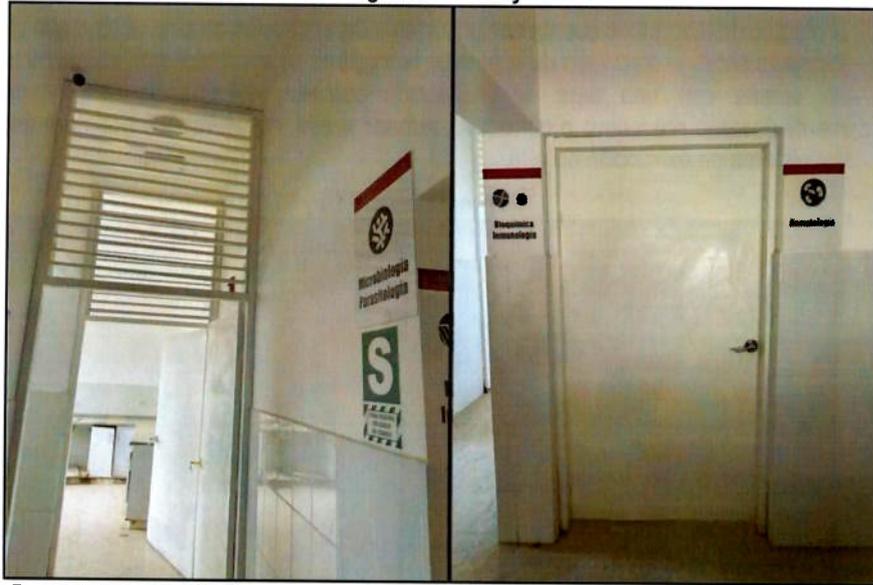
Fotografías n.ºs 74 y 75

Asimismo, se advierte que las puertas no cuentan con sistema hidráulico de cierre automático a fin de mantener las puertas permanentemente cerradas y mantener la presión negativas de los ambientes, tal cual se puede verificar en las siguientes fotografías:
