**INFORME DE HITO DE CONTROL
N° 020-2024-OCI/5353-SCC**

**OBRA “REFORZAMIENTO ESTRUCTURAL DE TALUD; EN
EL (LA) LOS CERROS DEL SECTOR MAL PASO INGRESO
A CALETA GRAU POR DESLIZAMIENTO EN EL DISTRITO
DE ZORRITOS, PROVINCIA CONTRALMIRANTE VILLAR,
DEPARTAMENTO TUMBES”**

**HITO DE CONTROL N° 2 – CULMINACIÓN Y RECEPCIÓN
DE OBRA**

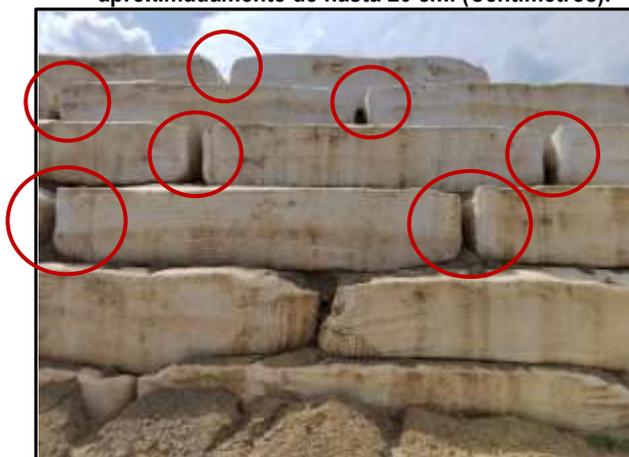
Imagen n.º 1
Separación de geobolsas en la junta vertical de aproximadamente de hasta 20 cm. (Centímetros).

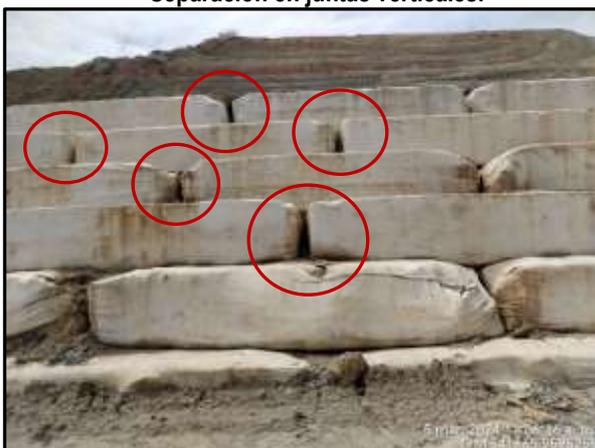
Al respecto, como se puede ver en las imágenes n.ºs 2, 3, 4, 5 y 6, las separaciones que presentan las geobolsas en las juntas verticales señaladas, son en la mayor parte en el tramo II, objetivamente podría decirse que es el tramo donde más se denota este defecto constructivo, el cual no brindaría apoyo ni estabilidad entre las geobolsas, características esenciales para la estabilidad de taludes

Imagen n.º 2
Separación en juntas verticales.

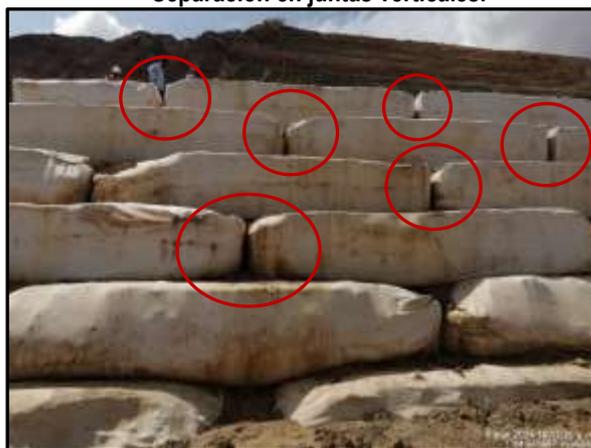
Imagen n.º 3
Separación en juntas verticales.

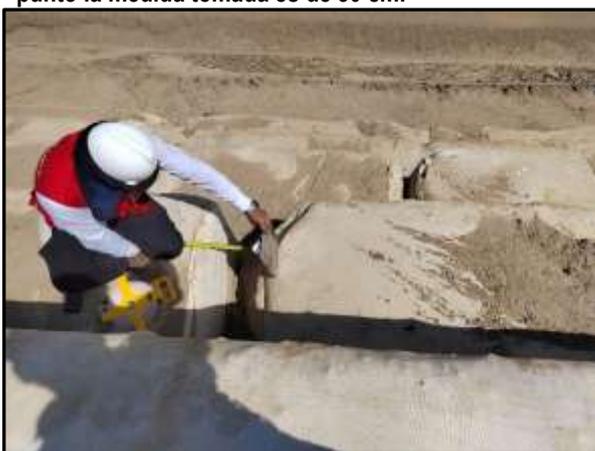
Imagen n.º 4
Medición de separación en junta vertical, en este punto la medida tomada es de 30 cm.

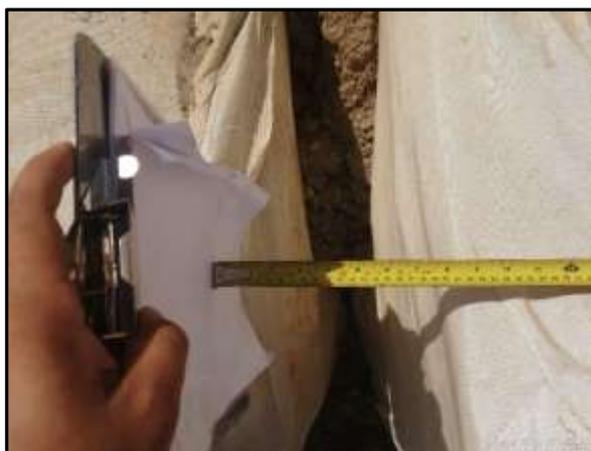
Imagen n.º 5
Medida de separación en junta vertical es de 16 cm.

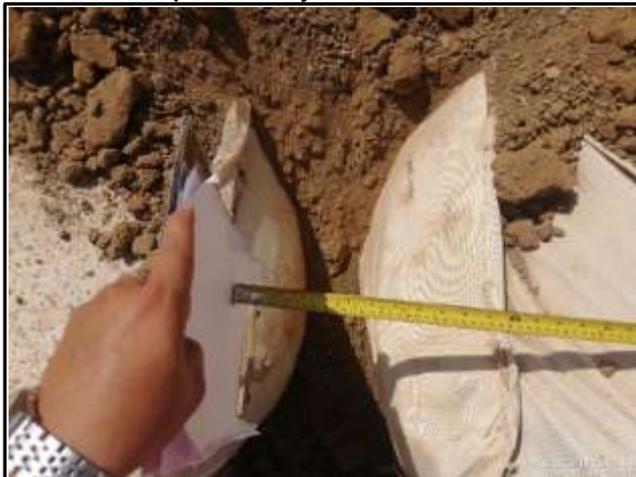
Imagen n.º 6

Medida de separación en junta vertical es de 16 cm.

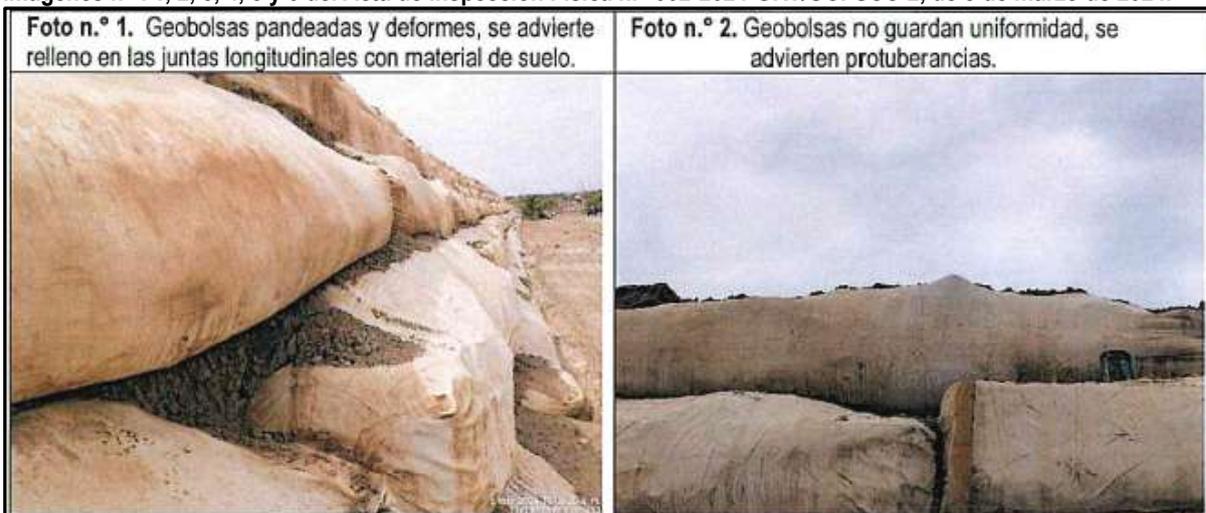
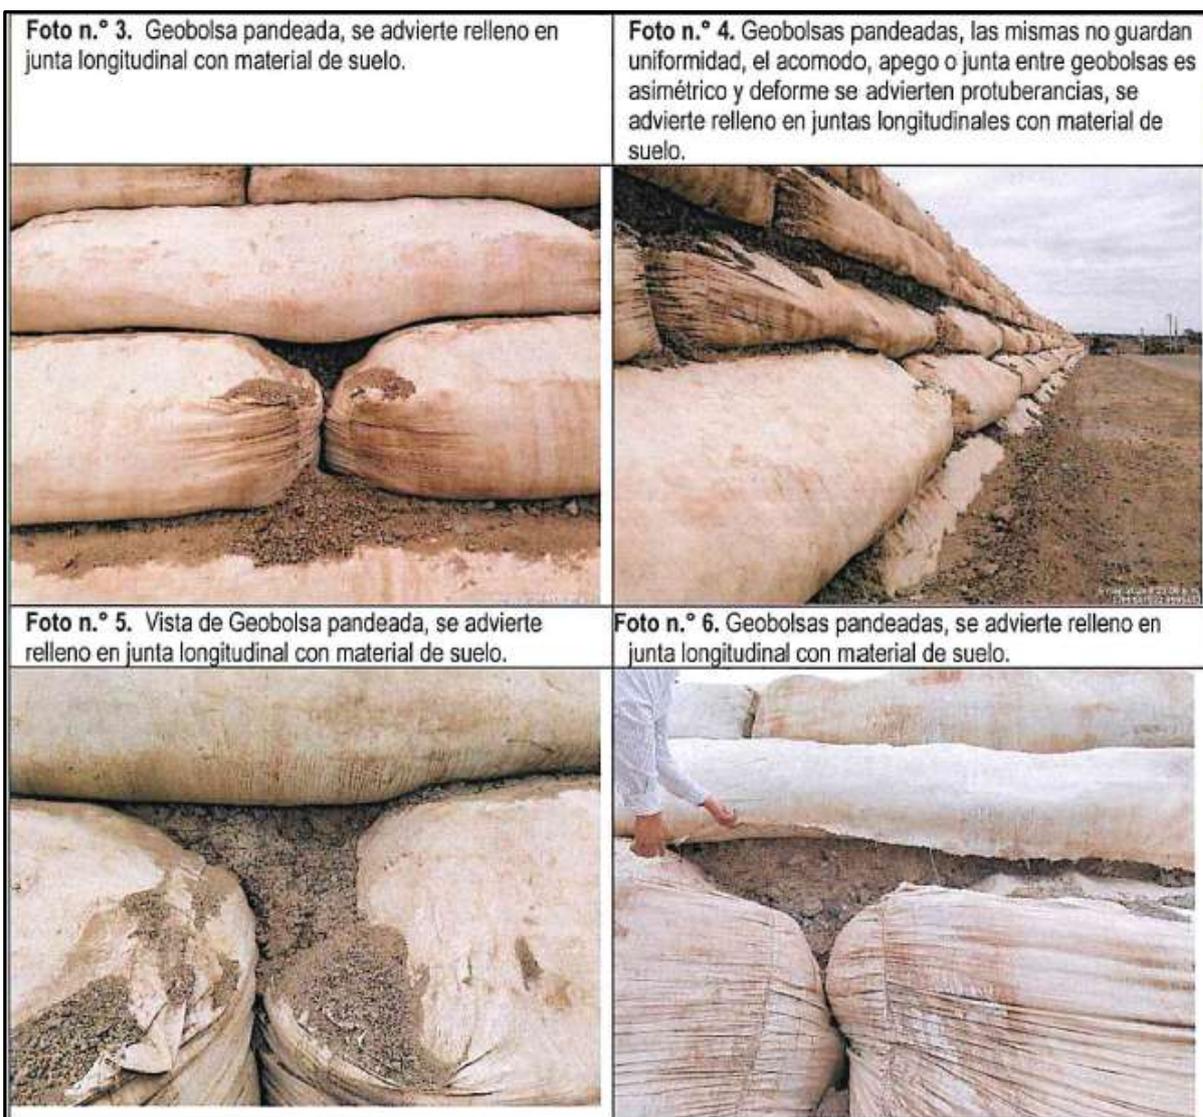
Imágenes n.ºs. 1, 2, 3, 4, 5 y 6 del Acta de Inspección Física n.º 002-2024-GRT/OCI-SCC-2, de 5 de marzo de 2024.

Cabe precisar que, el encofrado⁸ debe asegurar la forma y este puede hacerse en paralelo con otra geobolsa, de modo que el llenado parcial en las paredes de las Bolsas de Geotextil (geobolsa) de alta resistencia sirva de apoyo y estabilidad del próximo; no obstante, durante la Inspección realizada el 5 de marzo de 2024, se ha constatado en los tres (3) tramos, que las geobolsas no guardan uniformidad y juntas verticales y horizontales las que en la mayoría de casos están rellenas con material terroso, hechos que se dejó constancia en el los numerales 3, 4 y 12 del Acta, que corresponden los tramos I, II y III numerales donde se registró:

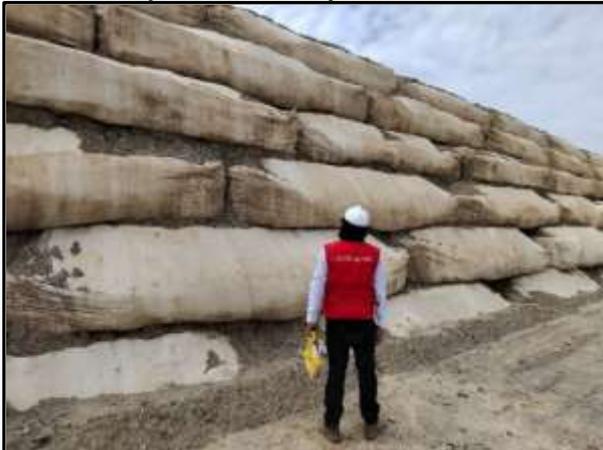
Asimismo, en el tramo I se pudo verificar que se ha rellenado las juntas horizontales con material terroso, hecho que se dejó constancia en el numeral 4 del acta, donde se registró:

Geobolsas pandeadas, se advierte relleno con material de suelo, en juntas verticales y horizontales.

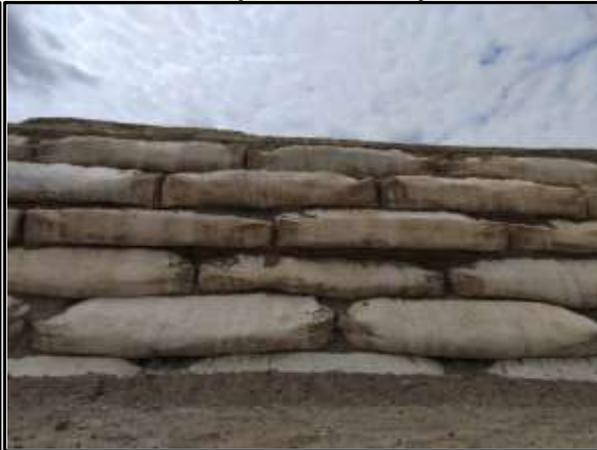
Imagen n.º 9

Geobolsas pandeadas, se advierte relleno con material de suelo, en juntas verticales y horizontales.

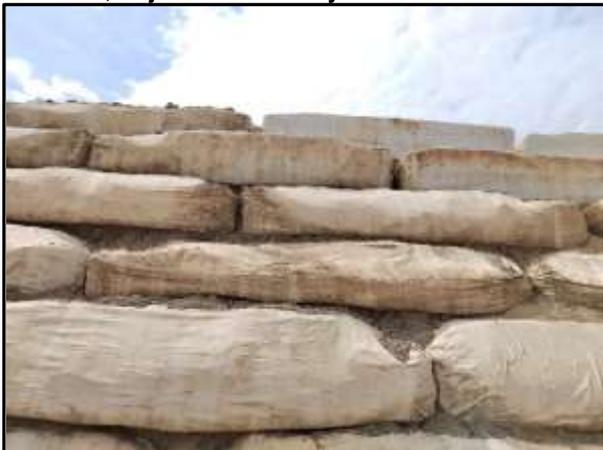
Imagen n.º 10

Geobolsas pandeadas, se advierte relleno con material de suelo, en juntas verticales y horizontales.

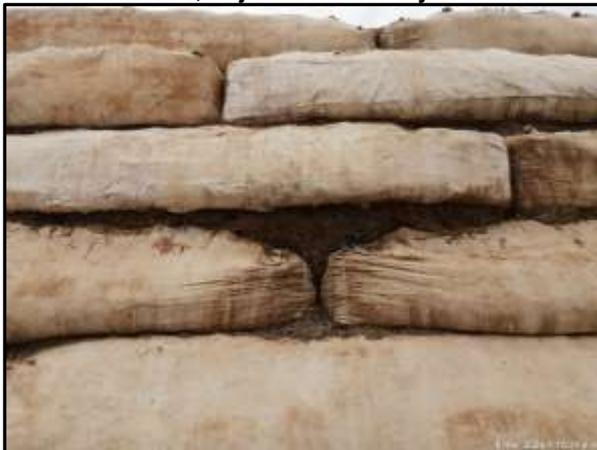
Imagen n.º 11

Geobolsas pandeadas, se advierte relleno con material de suelo, en juntas verticales y horizontales.

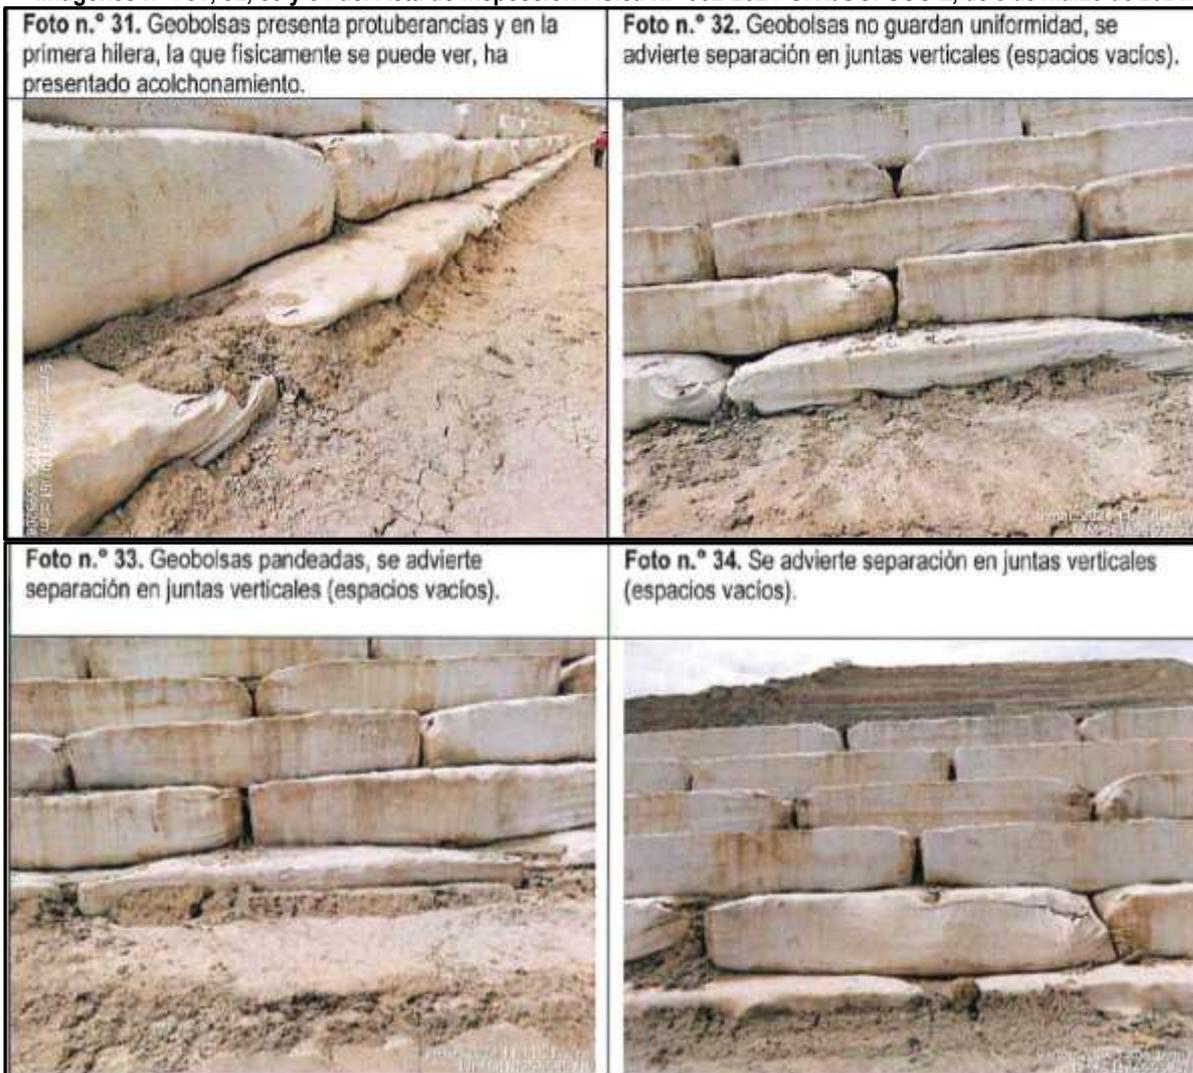
Imágenes nos. 31, 32, 33 y 34 del Acta de Inspección Física n.º 002-2024-GRT/OCI-SCC-2, de 5 de marzo de 2024.

Del mismo modo, en el tramo II, también se verificó que se habían rellenado las juntas verticales y horizontales con material terroso, conforme se dejó constancia en el numeral 12 del acta donde se registró:

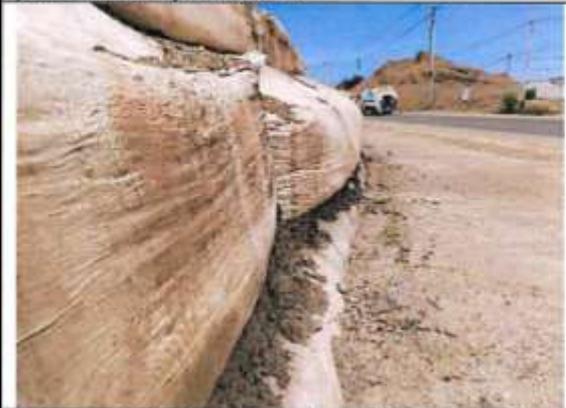
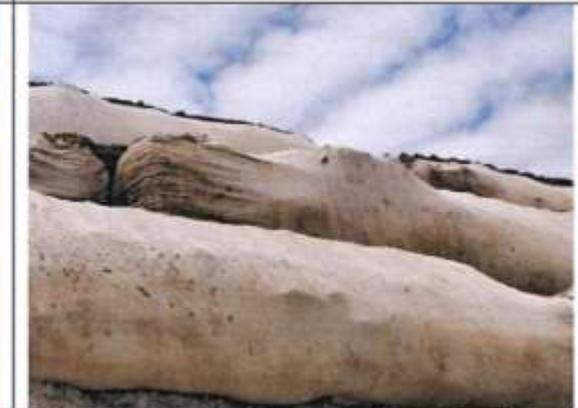
También se verificaron protuberancias y deformaciones que denotan que no ha habido uniformidad en el proceso constructivo de las geobolsas, lo cual ha conllevado que las anomalías y/o defectos sean más notorios, y las capas de relleno con material de suelo arcilloso que presentan sean de mayor espesor (ver imagen n.º 13), lo cual no contribuye con la función principal que es dar estabilidad a los taludes en esta extensión paralela y adyacente a la vía nacional en la región de Tumbes.

<p>Foto n.º 58. Geobolsas pandeadas, se advierte que las juntas se encuentran con relleno de material de suelo, en juntas verticales y horizontales.</p>	<p>Foto n.º 59. Geobolsas no guardan uniformidad, se advierten protuberancias.</p>

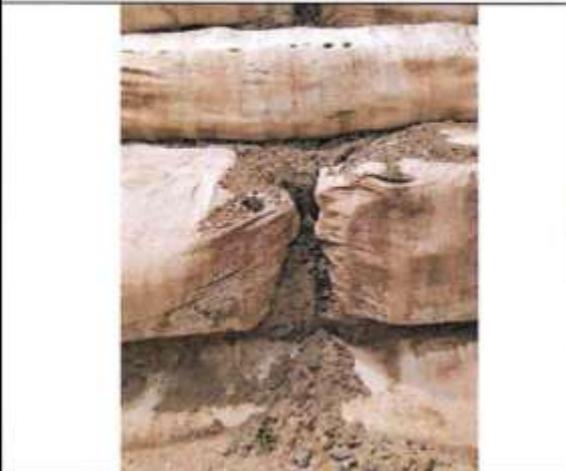
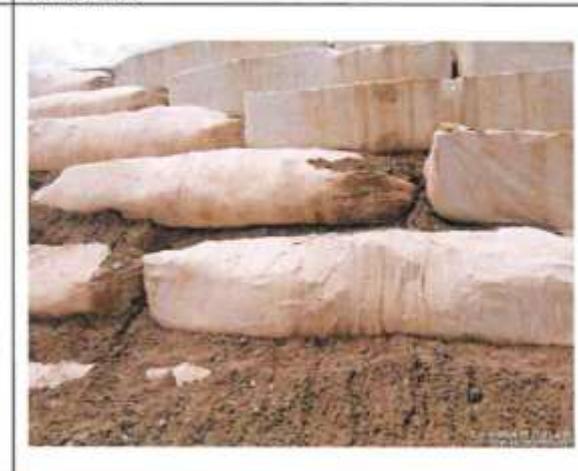
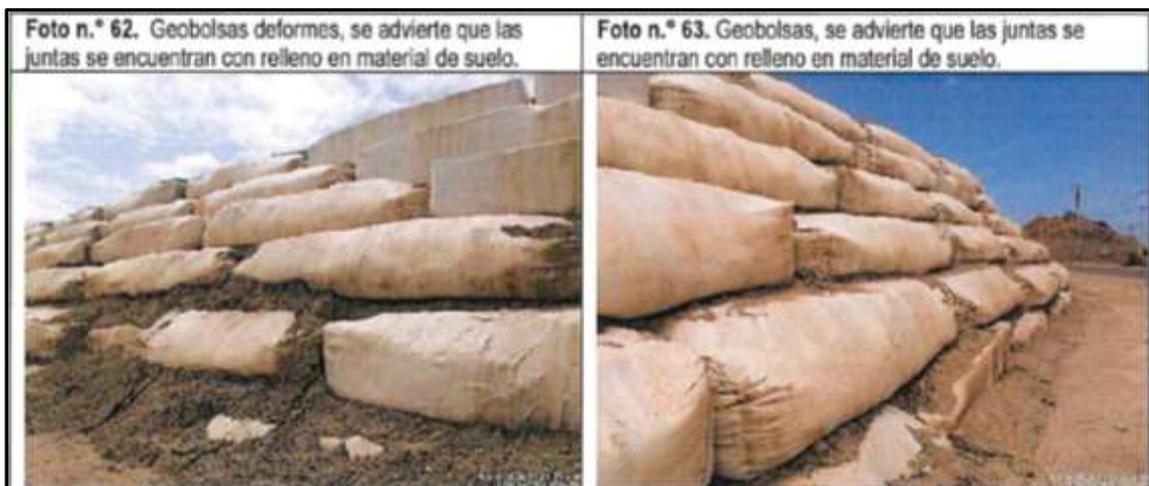
<p>Foto n.º 60. Geobolsa pandeada y deformada, se advierte que las juntas se encuentran con relleno de material de suelo, en juntas verticales y horizontales.</p>	<p>Foto n.º 61. Geobolsas no guardan uniformidad, el acomodo, apego o junta entre geobolsas es asimétrico y deformado. se advierte que las juntas se encuentran con relleno de material de suelo, en juntas verticales y horizontales.</p>

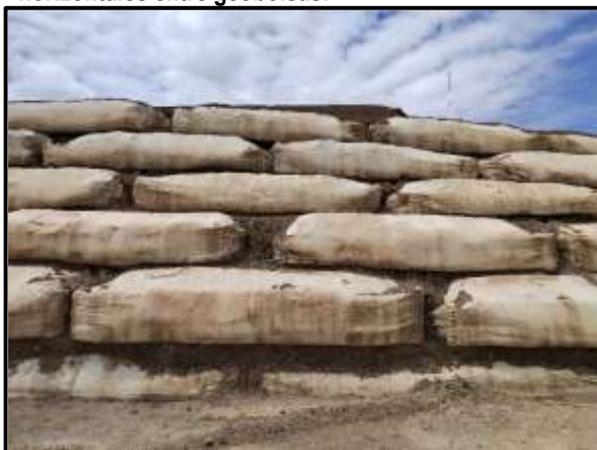
Asimismo, en el tramo III también se pudo verificar que se ha rellanado las juntas horizontales con material terroso, hecho que se dejó constancia en el numeral n.° 21 del acta, donde se registró:

Rellenos de material de suelo en juntas verticales y horizontales entre geobolsas.

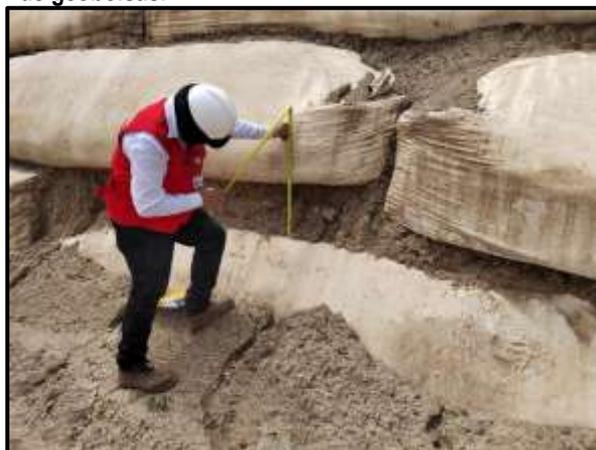
Imagen n.° 15

Medición de espesor de relleno en junta longitudinal de geobolsas.

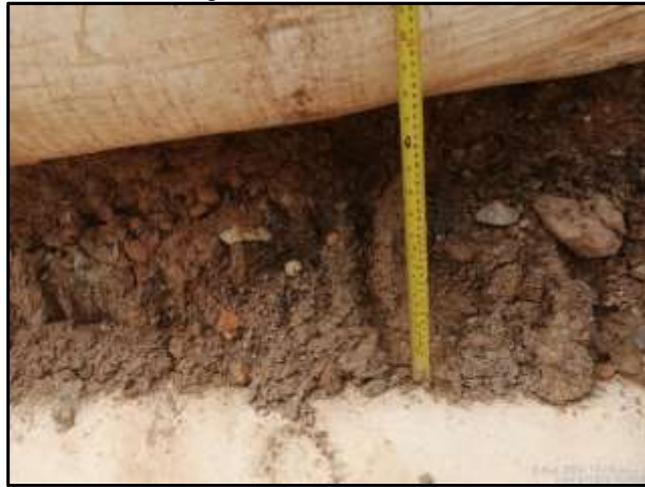
Imagen n.º 16
Medida de espesor de relleno en junta longitudinal de geobolsas de 34 cm.

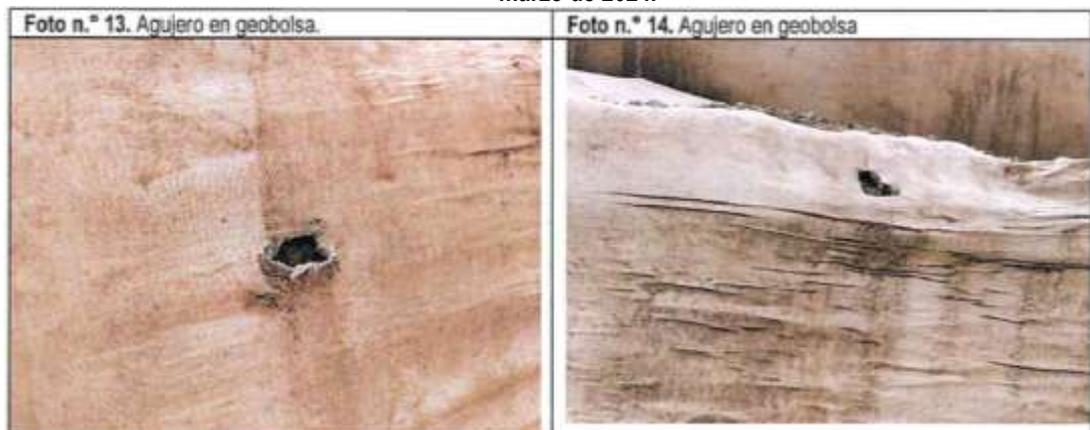
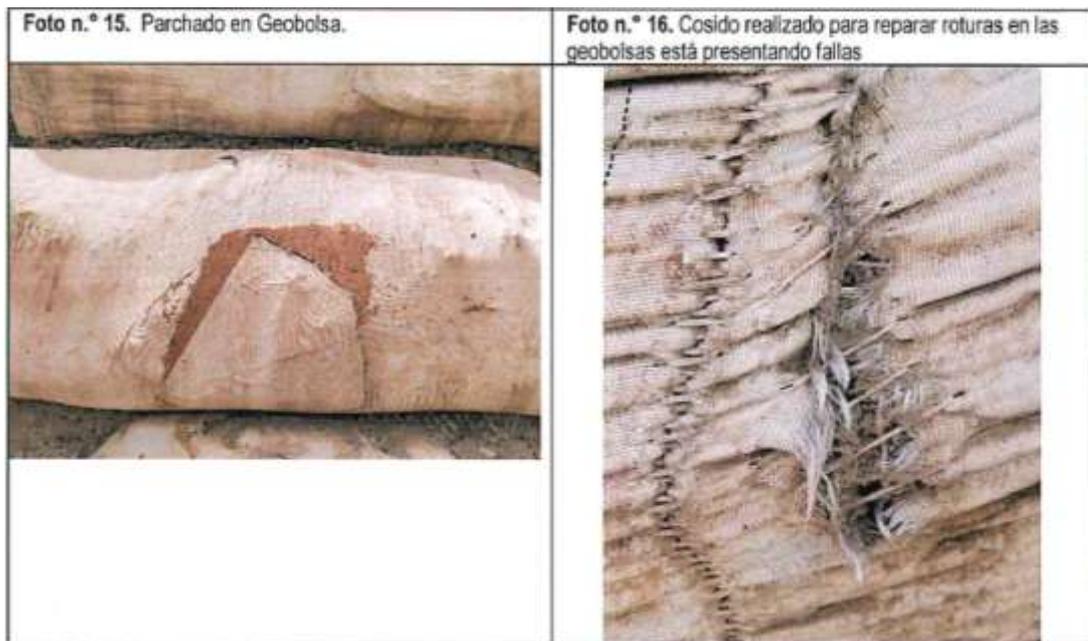
Imágenes n.ºs. 13, 14, 15 y 16 del Acta de Inspección Física n.º 002-2024-GRT/OCI-SCC-2, de 5 de marzo de 2024.

A todo lo expuesto, se suma al **deterioro** de las geobolsas, por cuanto se ha verificado la presencia de agujeros, que la comisión de control pudo advertir durante la inspección realizada, hecho que se dejó constancia en los numerales 6 y 14 del Acta, donde se registró:

6. La comitiva advierte que, en algunas geobolsas del Tramo I, presentan agujeros de aproximadamente 1.5” pulgadas (como se puede ver en las imágenes n.ºs. 13 y 14), asimismo, la comitiva también ha podido constatar que se han parchado algunas de ellas como se puede ver en la imagen n.º 15, por otro lado la comitiva ha podido verificar que el cosido realizado para reparar roturas en las geobolsas está presentando fallas encontrándose que se está separando la costura, conforme se puede ver en la imagen n.º 16. (...).”

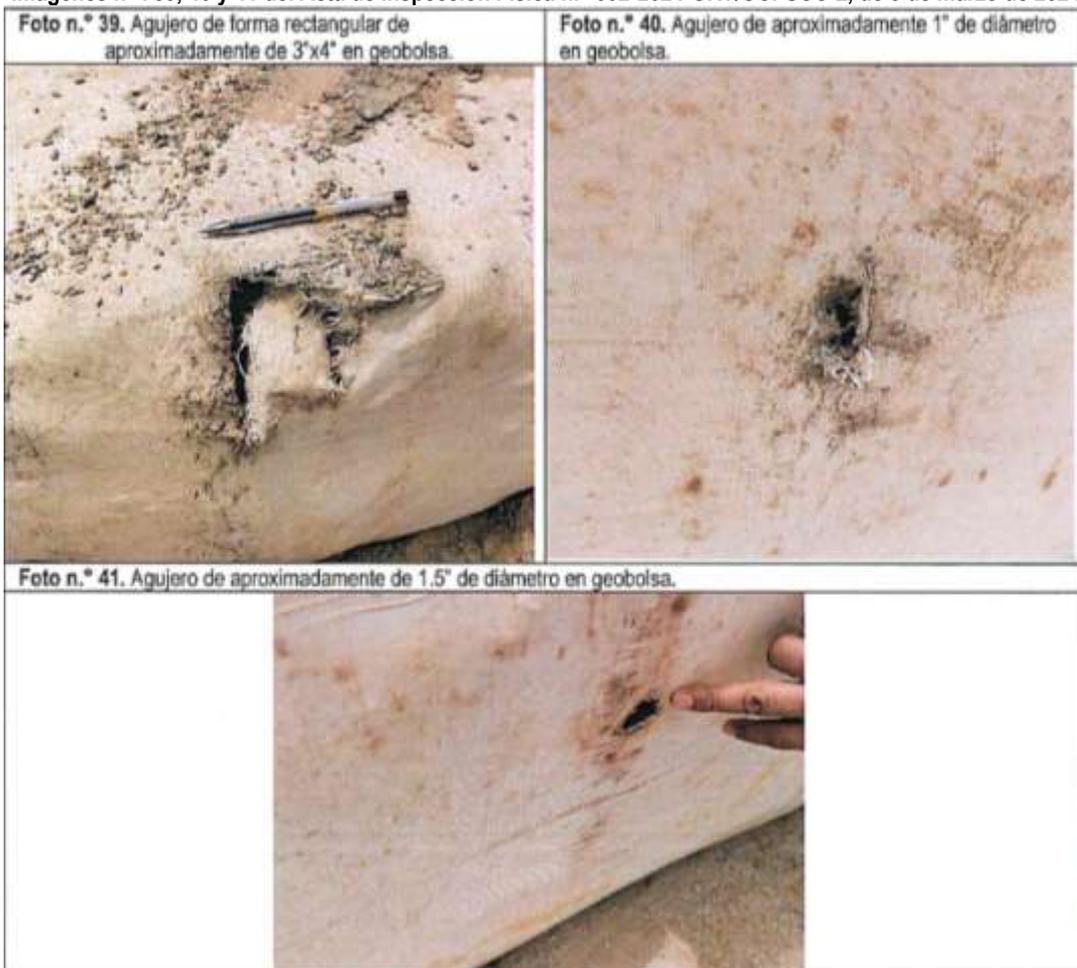
Imágenes nos. 39, 40 y 41 del Acta de Inspección Física n.° 002-2024-GRT/OCI-SCC-2, de 5 de marzo de 2024.

De modo que, la instalación de las geobolsas inició aproximadamente el 21 de noviembre de 2023, por lo que a la fecha de emisión del presente informe son cerca de casi cuatro (4) meses, en los cuales el estado de las geobolsas indicaría un deterioro prematuro, por agujeros y parches en estas, conforme se puede ver en las fotografías del acta (imágenes n.ºs 17 y 18).

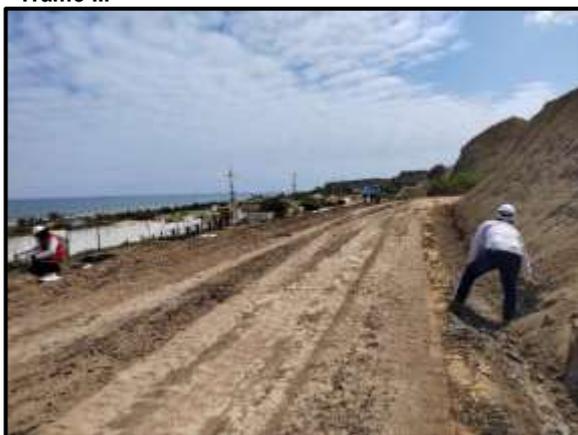
Medición del ancho de la primera plataforma, del Tramo II.

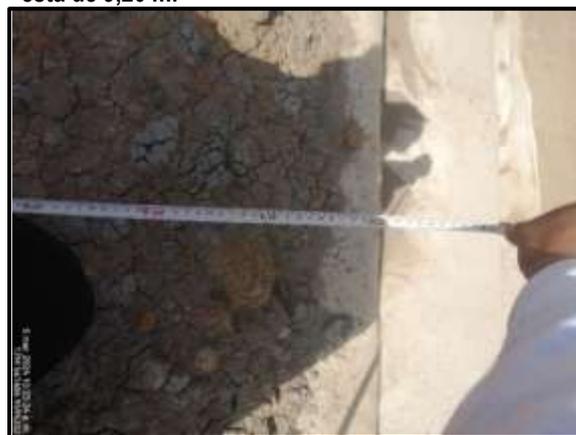
Imagen n.º 32

Medida del ancho de la primera plataforma, siendo esta de 9,20 m.

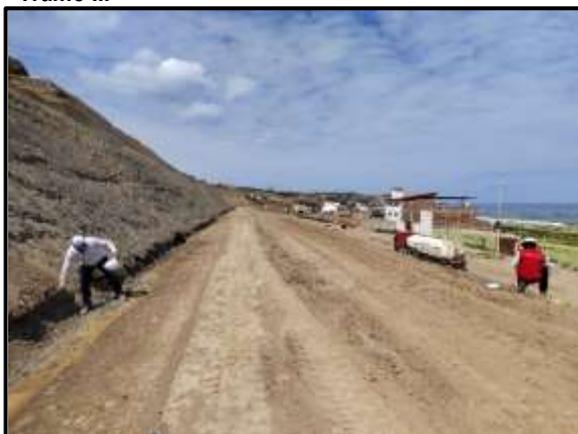
Imagen n.º 33

Medición del ancho de la primera plataforma, del Tramo II.

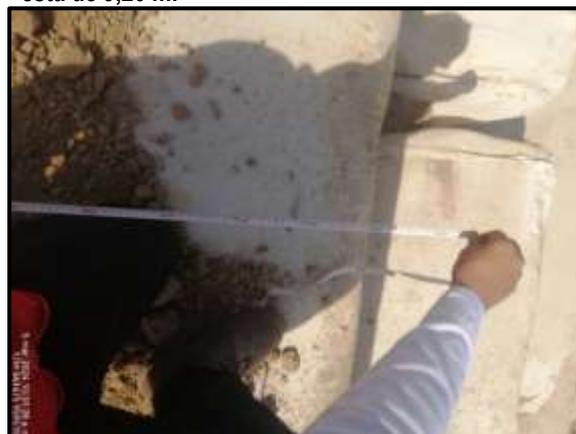
Imagen n.º 34

Medida del ancho de la primera plataforma, siendo esta de 9,20 m.

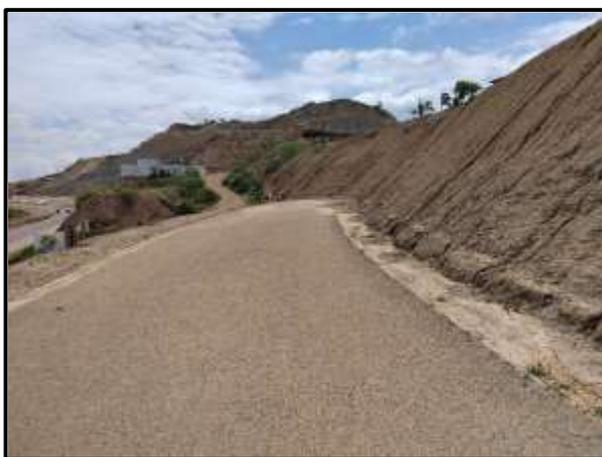
Primera plataforma de la banqueteta del Tramo III.

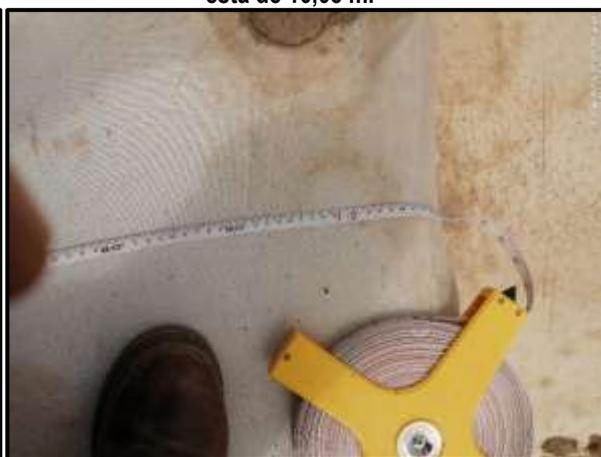
Medida del ancho de la primera plataforma, siendo esta de 10,05 m.

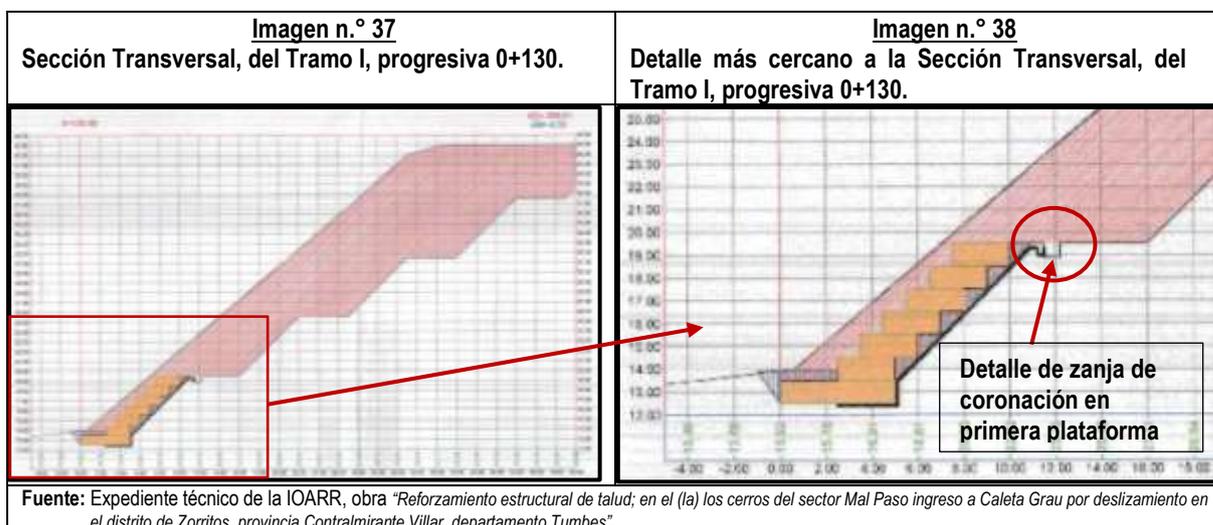
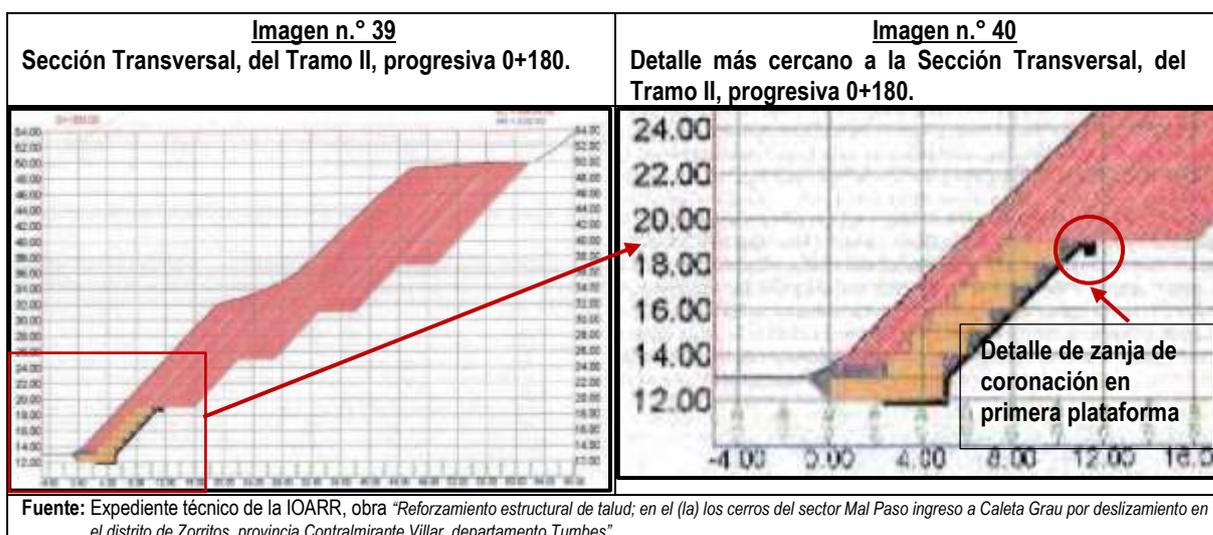
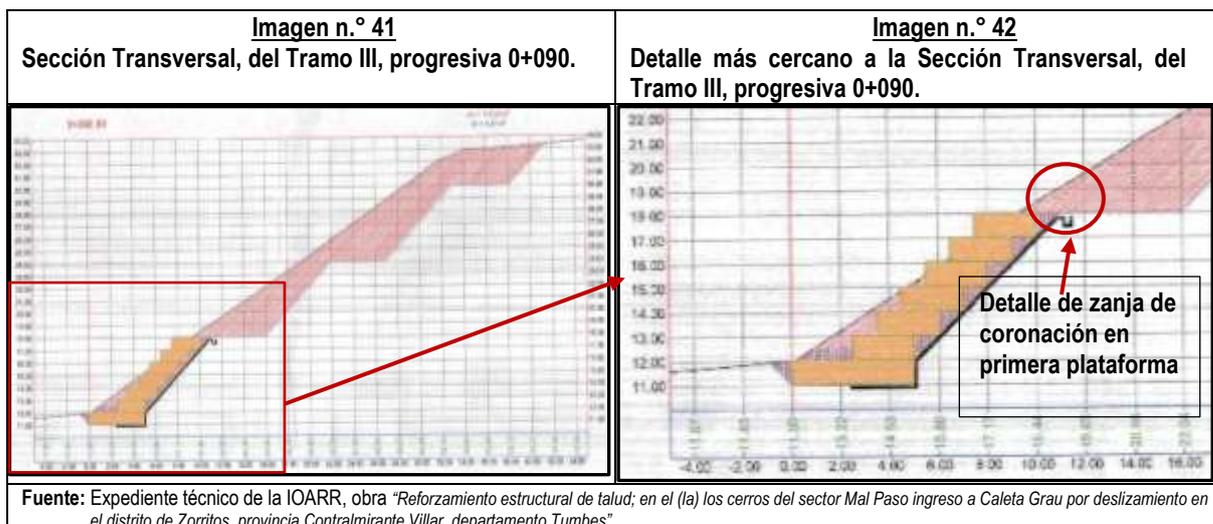
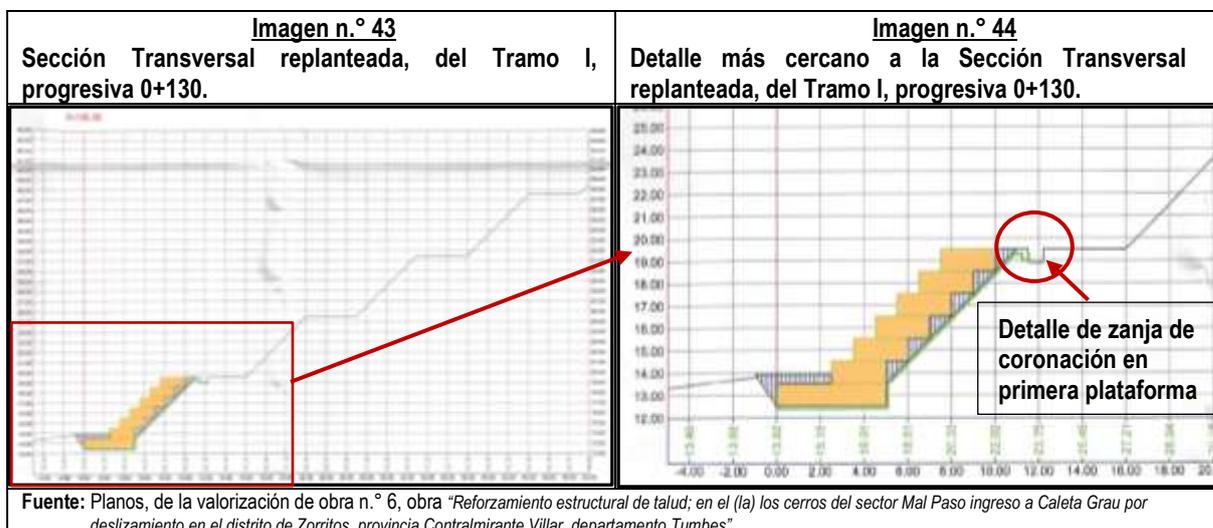
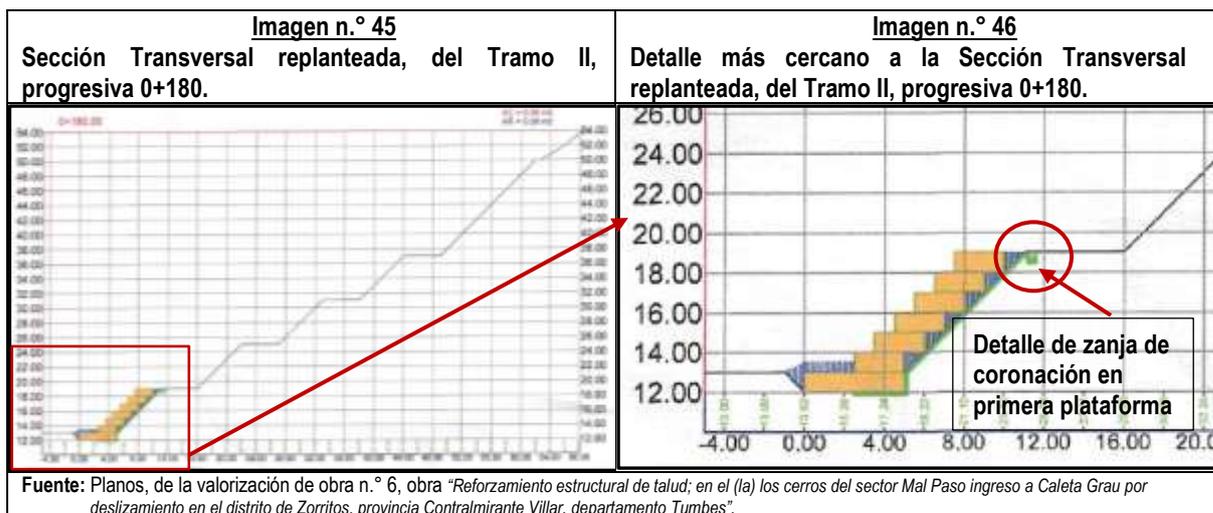
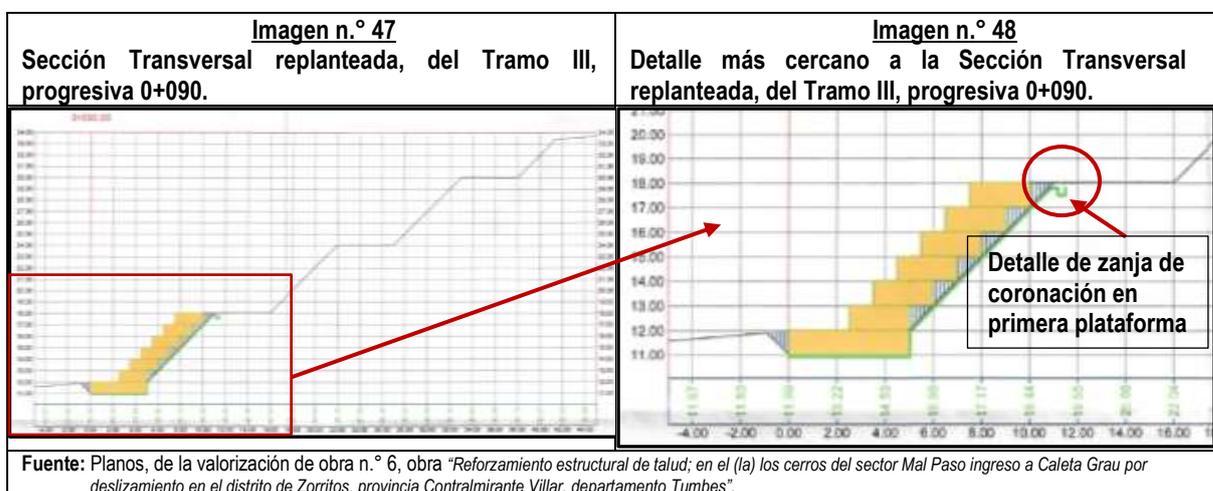
De las imágenes n.ºs. 38, 40 y 42, de las secciones transversales del expediente técnico, se verifica que el expediente técnico ha considerado drenajes del tipo de zanja de coronación de forma rectangular, siendo que, el inicio de esta zanja es aproximadamente de 1,50 m desde la cara²⁴, lado o filo posterior de la geobolsa ubicada en la hilera superior (medida que se puede aproximar de los planos), inclusive, la zanja de coronación también se encuentra considerada en las **secciones transversales de los planos de la valorización n.º 6**, que se pueden ver en las imágenes n.ºs 44, 46 y 48.

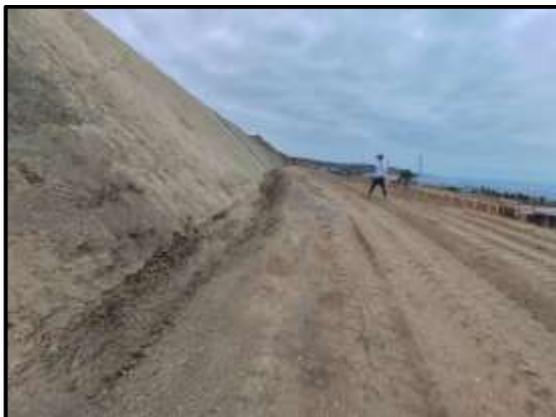
Cuneta de terreno natural en primera plataforma, del Tramo I.

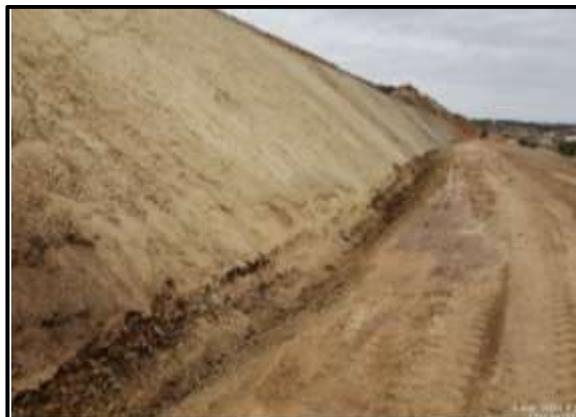
Cuneta de terreno natural en primera plataforma, del Tramo I.

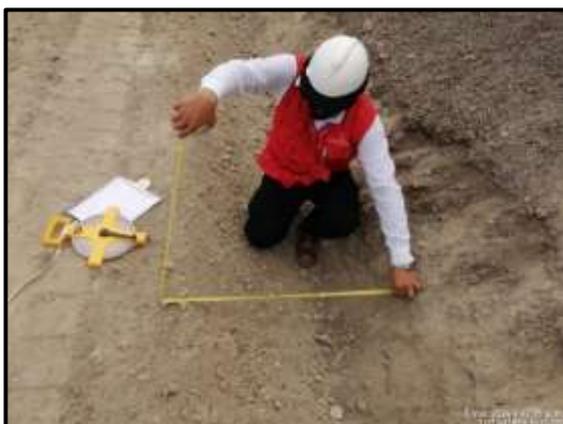
Medición en cuneta de terreno natural en primera plataforma, del Tramo I.

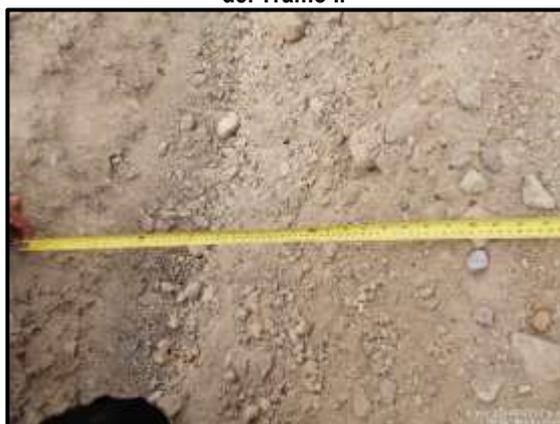
Medida en cuneta de terreno natural en primera plataforma, de aproximadamente 75 cm en ancho, del Tramo I.

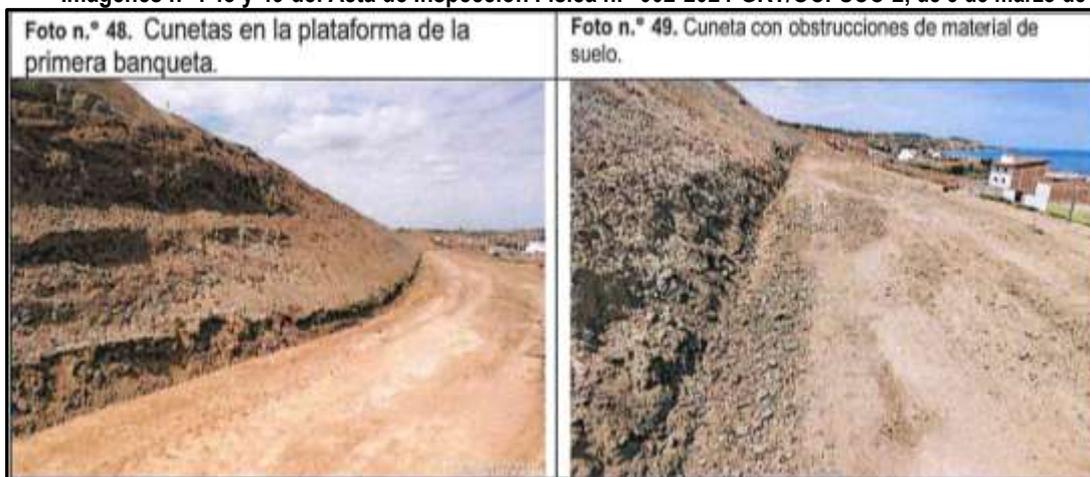
Imágenes n.ºs. 48 y 49 del Acta de Inspección Física n.º 002-2024-GRT/OCI-SCC-2, de 5 de marzo de 2024.

No obstante, en la inspección realizada por la comisión de control se pudo advertir que se han ejecutado drenaje en la parte inferior del talud que conforma la siguiente banquetta superior, los cuales tienen forma triangular con un ancho y altura de aproximadamente 75 y 45 cm respectivamente, como se pueden ver en las imágenes n.ºs 49, 40, 51 y 52, y en algunos casos estas cunetas se encuentran obstruidos con material de suelo, estos hechos se dejaron constancia en los numerales n.ºs 7 y 17 del Acta, que corresponden a los tramos I y II, respectivamente, donde se registró:

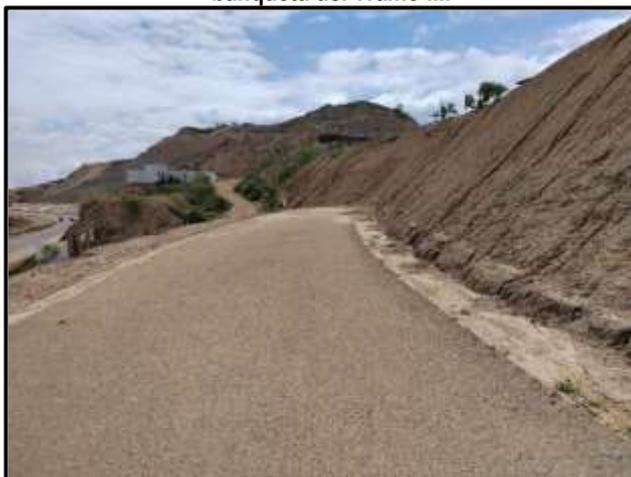
No se presencian drenajes en la primera plataforma de la banqueta del Tramo III.

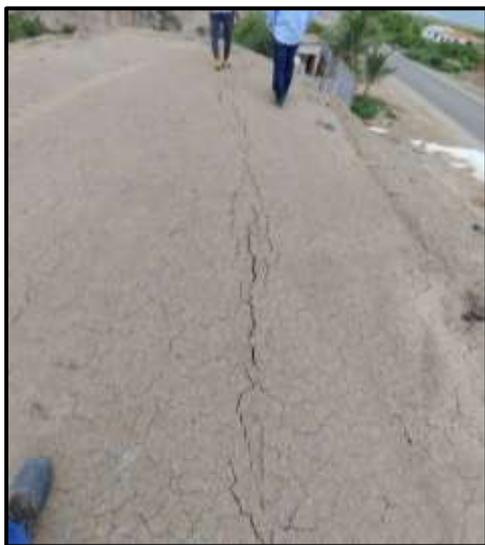
9. La comitiva advierte, agrietamiento longitudinal en la plataforma de la primera banqueteta en el extremo Sur del tramo I, siendo esta de aproximadamente 16,40 metros, además se tomaron medidas perpendiculares a esta desde el extremo Sur del tramo I, encontrándose ubicada a 1,40; del borde del talud y de 3,87 y 3,40 del borde de la geobolsa. (...).

Al respecto, el agrietamiento longitudinal presenciado, ante eventuales precipitaciones pluviales, las aguas provenientes de estas se infiltrarían por dicha grieta longitudinal, lo que conllevaría a una saturación del suelo al interior de la plataforma, y por ende afectación de la misma, generando inestabilidad en el talud intervenido, a continuación, se muestran las imágenes con relación al numeral 9 del Acta:

Agrietamiento longitudinal en la plataforma de la primera banqueteta en el extremo Sur del tramo I.

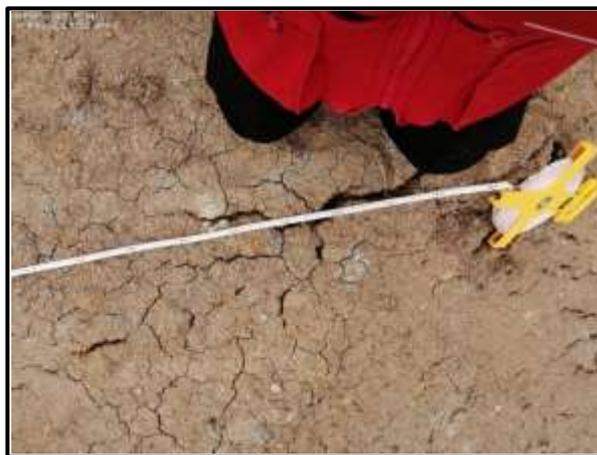
Medida del Agrietamiento longitudinal en la plataforma de la primera banqueteta en el extremo Sur.

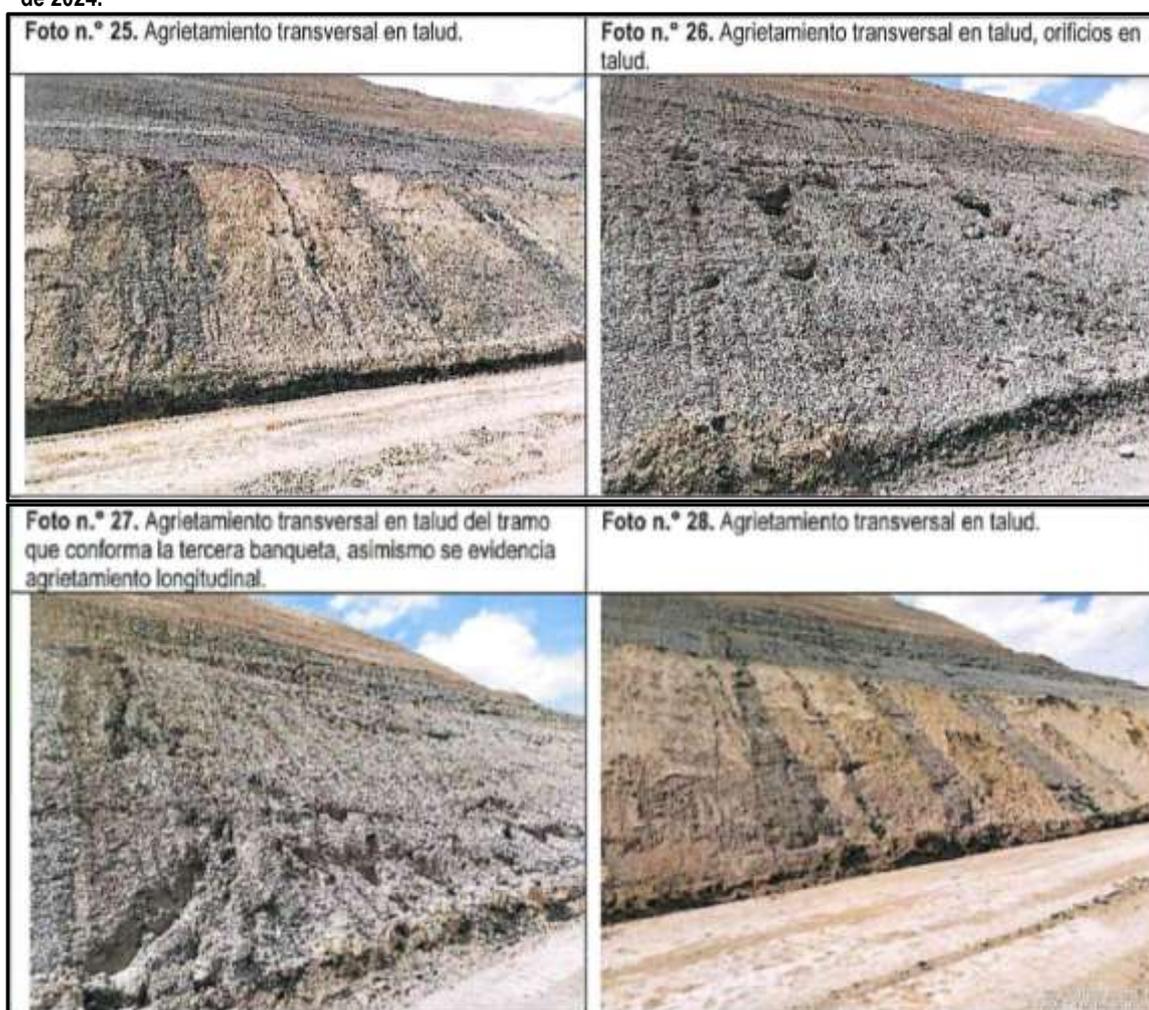
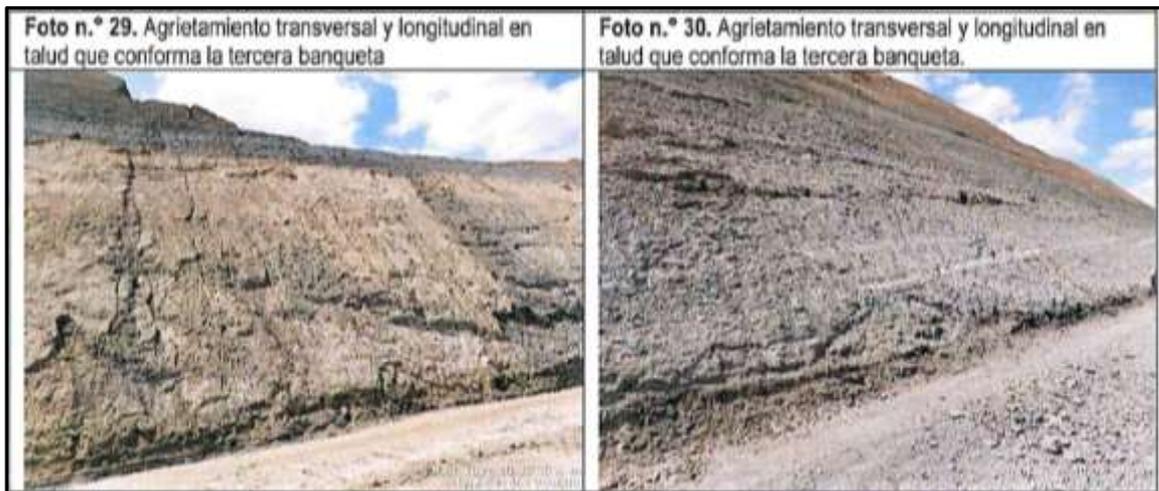
Imágenes n.ºs. 25, 26, 27, 28, 29 y 30 del Acta de Inspección Física n.º 002-2024-GRT/OCI-SCC-2, de 5 de marzo de 2024.

11. La comitiva constata que, los taludes de terreno natural en el Tramo II, son en (5) niveles, a excepción del primer talud el mismo que ha sido conformado por geobolsas. Asimismo, **la comitiva advierte la presencia de grietas transversales y grieta longitudinal**, así como huellas transversales de las

escorrentías, así como orificios en los taludes. (Ver imágenes nos. 25; 26; 27; 28; 29 y 30), al respecto, los representantes de la Entidad indican que las grietas transversales y grieta longitudinal, así como huellas transversales de las escorrentías han sido generadas por las precipitaciones pluviales propias de la temporada. (...).
(énfasis agregado)

Al respecto, las superficies en pendiente de los taludes encontrados son de terreno natural, es decir que, por las características de los suelos en los tramos intervenidos nos encontramos con superficies de taludes arcillosos, los que podrían presentar fallas por la erosión del suelo ante eventuales precipitaciones pluviales de intensidad, puesto que, no presentan revestimiento alguno el cual pudiera dar protección y estabilidad a los taludes. Es preciso indicar que de los estudios de mecánica de suelos del expediente técnico la estratigrafía de los suelos corresponde a un CL²⁵, arcilla de mediana plasticidad quebradiza estado compacto y poco húmedo, según la clasificación por el método de SUCS²⁶.
