**INFORME DE HITO DE CONTROL
N° 020-2024-OCI/5353-SCC**

**OBRA “REFORZAMIENTO ESTRUCTURAL DE TALUD; EN
EL (LA) LOS CERROS DEL SECTOR MAL PASO INGRESO
A CALETA GRAU POR DESLIZAMIENTO EN EL DISTRITO
DE ZORRITOS, PROVINCIA CONTRALMIRANTE VILLAR,
DEPARTAMENTO TUMBES”**

**HITO DE CONTROL N° 2 – CULMINACIÓN Y RECEPCIÓN
DE OBRA**

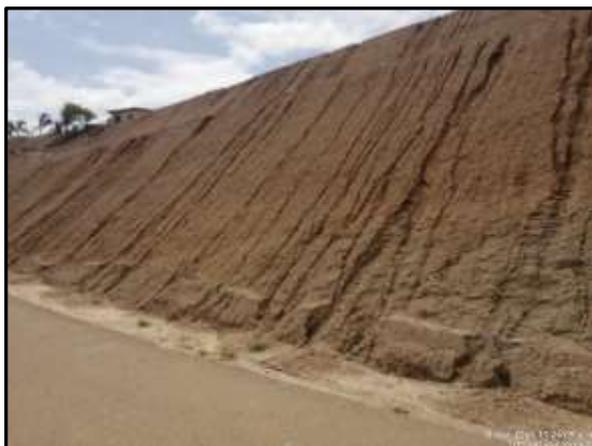
19. La comitiva constata que, en el talud que conforma la segunda banqueteta del Tramo III, la presencia de grietas transversales, así como huellas transversales de las escorrentías, así como orificios en los taludes (...).

Al igual que en el tramo II, los taludes podrían presentar fallas por la erosión del suelo ante eventuales precipitaciones pluviales por ser estos suelos arcillosos y no presentar revestimiento alguno el cual pudiera proteger y dar estabilidad a los mismos. Tal como se muestran en las siguientes imágenes:

Agrietamiento transversal en talud que conforma la segunda banqueteta, en tramo III.

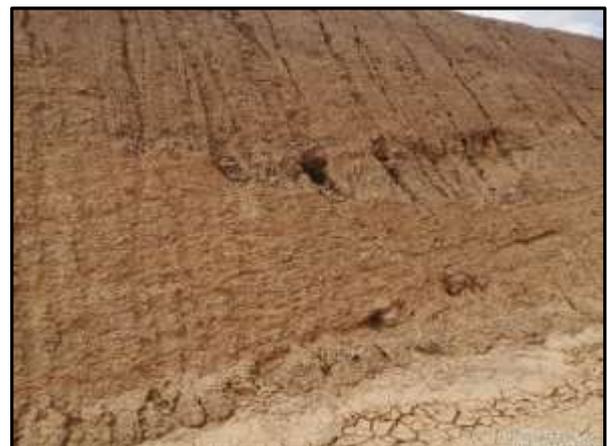
Agrietamiento transversal en talud que conforma la segunda banqueteta, presenta orificios, en tramo III.

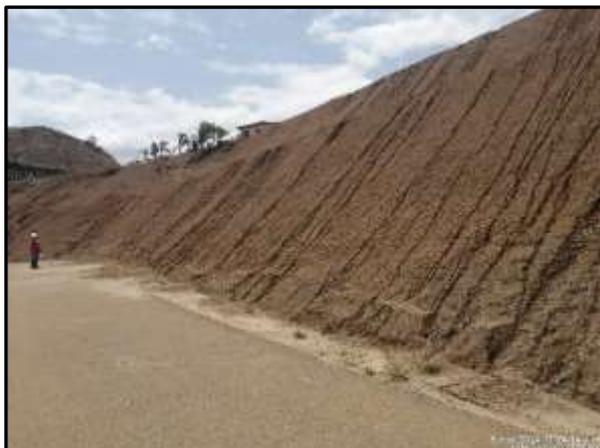
Agrietamiento transversal en talud que conforma la segunda banqueta, en tramo III.

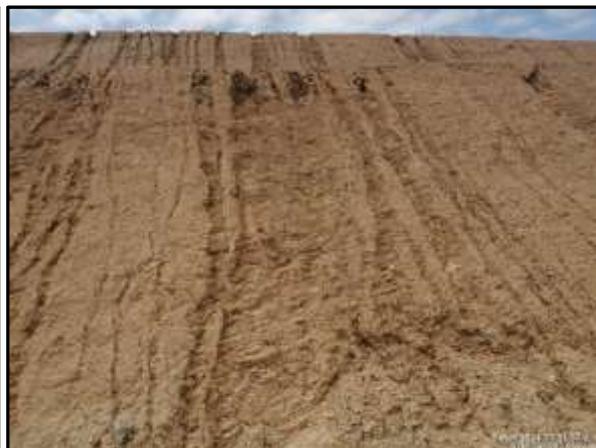
Agrietamiento transversal en talud que conforma la segunda banqueta, presenta orificios, en tramo III.

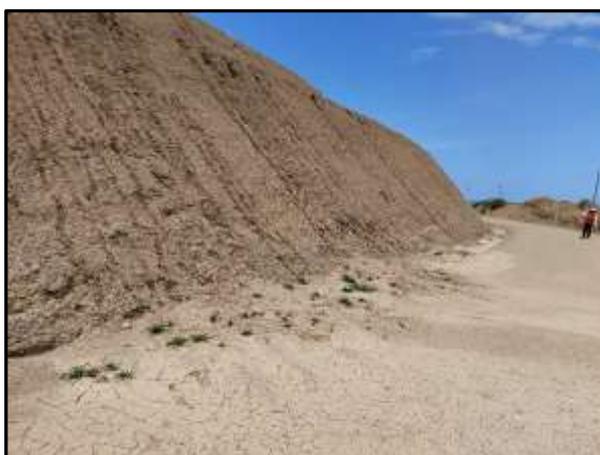
Agrietamiento transversal en talud que conforma la segunda banqueta, en tramo III.

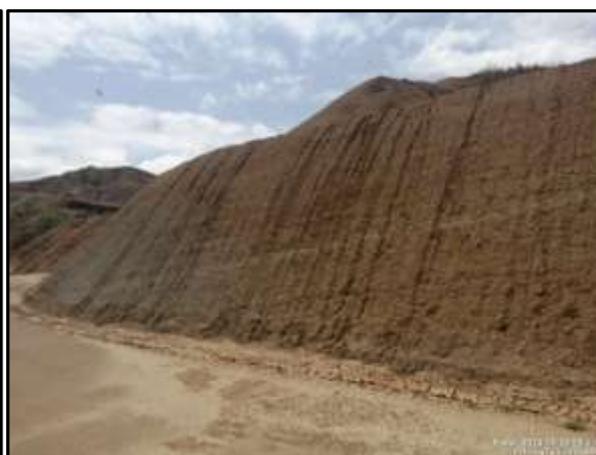
Agrietamiento transversal en talud que conforma la segunda banqueta, presenta orificios, en tramo III.
