**INFORME DE HITO DE CONTROL
N° 037-2024-OCI/5353-SCC**

**OBRA “REPARACIÓN DE PISTA; EN EL (LA) AV.
FERNANDO BELAÚNDE TERRY, CALLE ELÍAS AGUIRRE,
AV. AVIACIÓN, CALLE EFRAÍN ARCAYA Y CALLE LÓPEZ
ALBÚJAR, DEL CENTRO POBLADO ANDRÉS ARAUJO
MORÁN DISTRITO DE TUMBES, PROVINCIA TUMBES,
DEPARTAMENTO TUMBES”**

HITO DE CONTROL N° 2 – EJECUCIÓN DE OBRA

DEL 10 DE MAYO DE 2024 AL 16 DE MAYO DE 2024

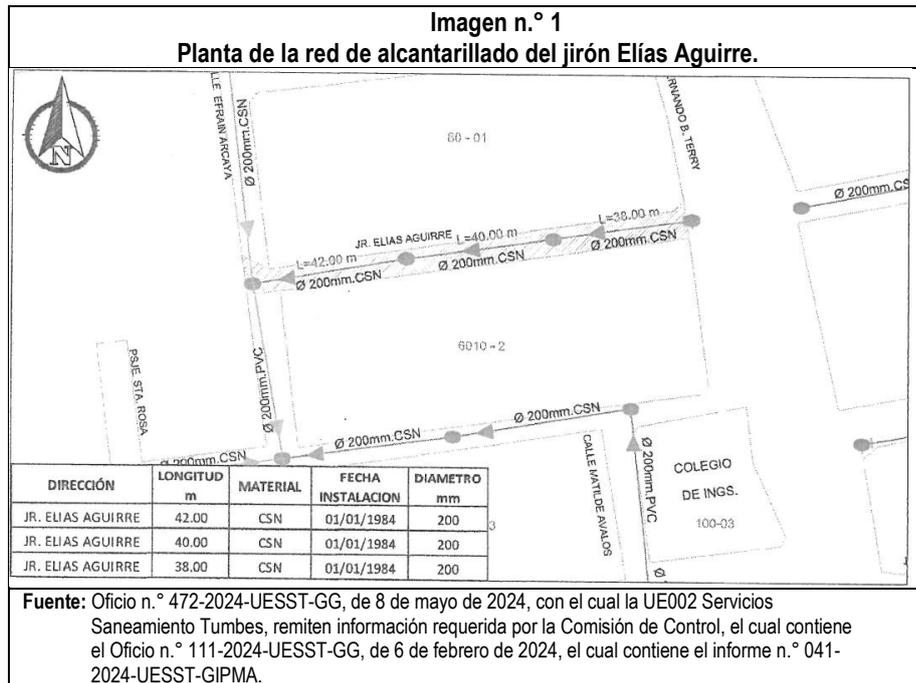
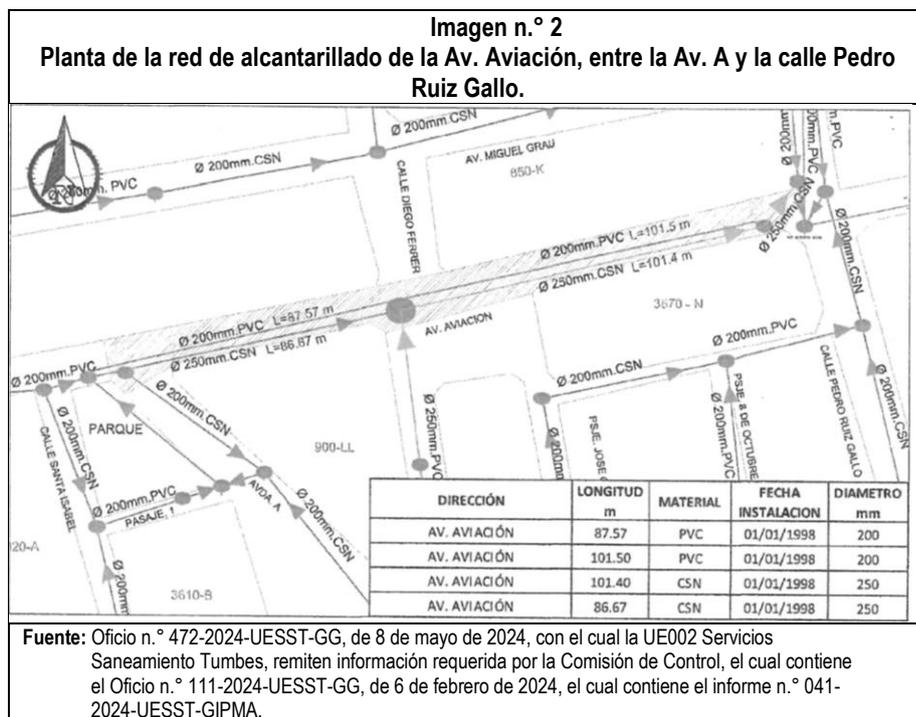
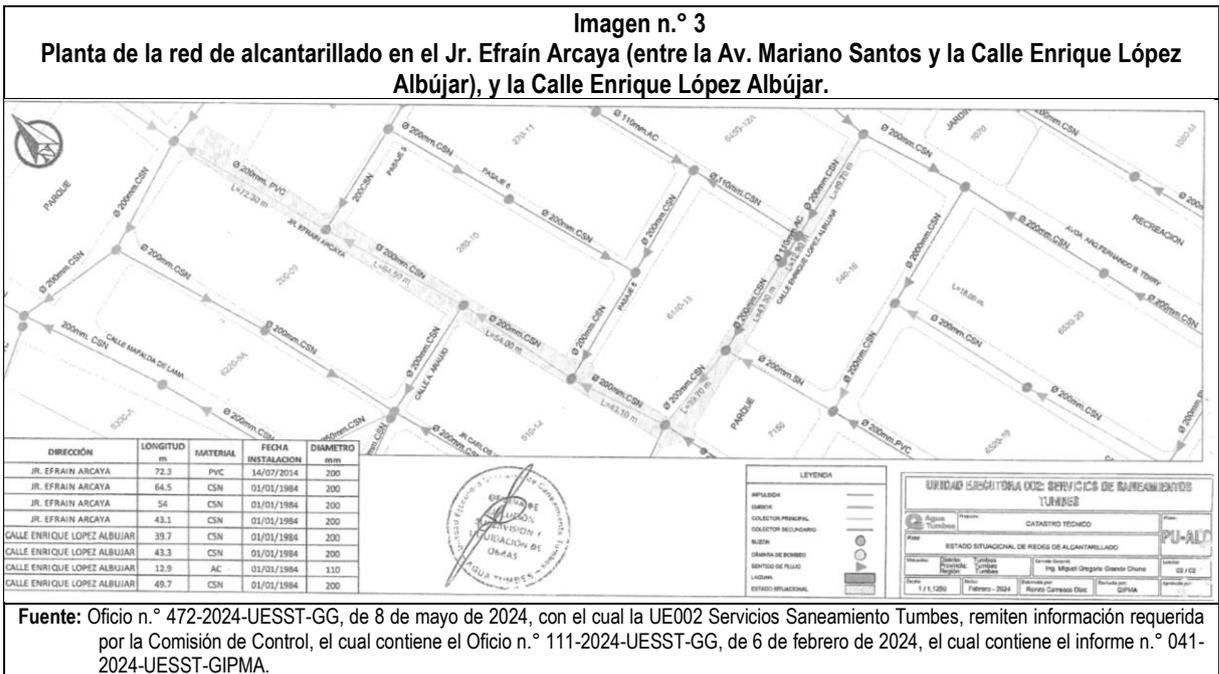
De las imágenes n.ºs 1, 2 y 3, se puede ver la ubicación y la fecha de instalación de las redes de alcantarillado, las cuales se encuentran de acuerdo a lo detallado en el cuadro n.º 5.

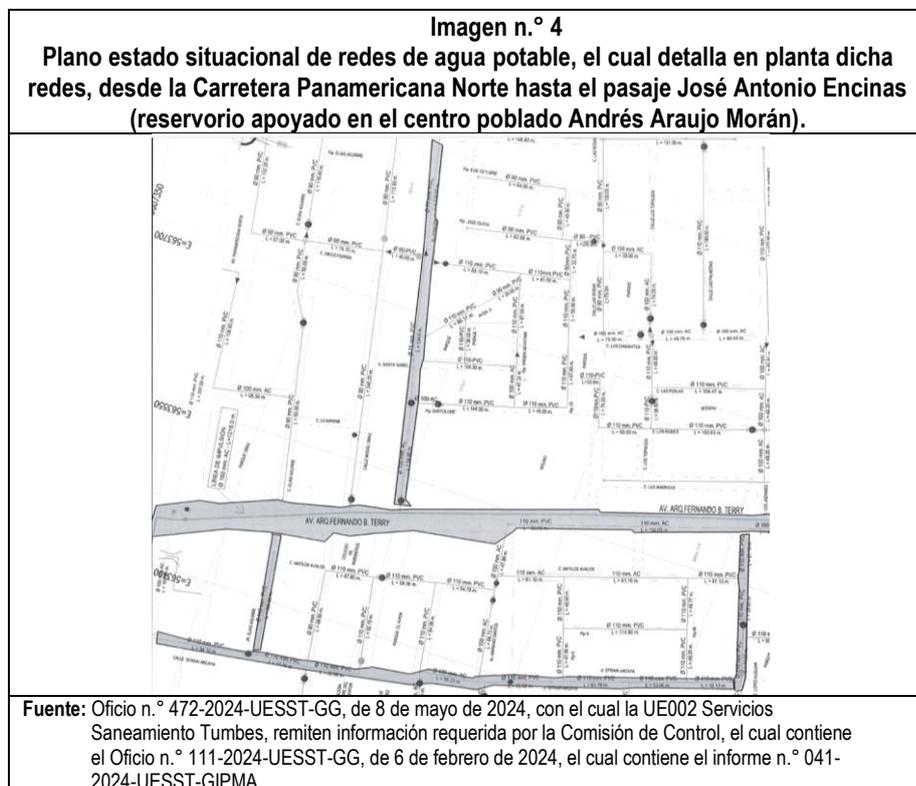
Asimismo, el oficio n.º 472-2024-UESST-GG, de 8 de mayo de 2024, adjuntó el plano el cual detalla en planta la ubicación de las redes agua, desde la Carretera Panamericana Norte hasta el pasaje José Antonio Encinas (reservorio apoyado en el Centro Poblado Andrés Araujo Morán), como se muestra a continuación:

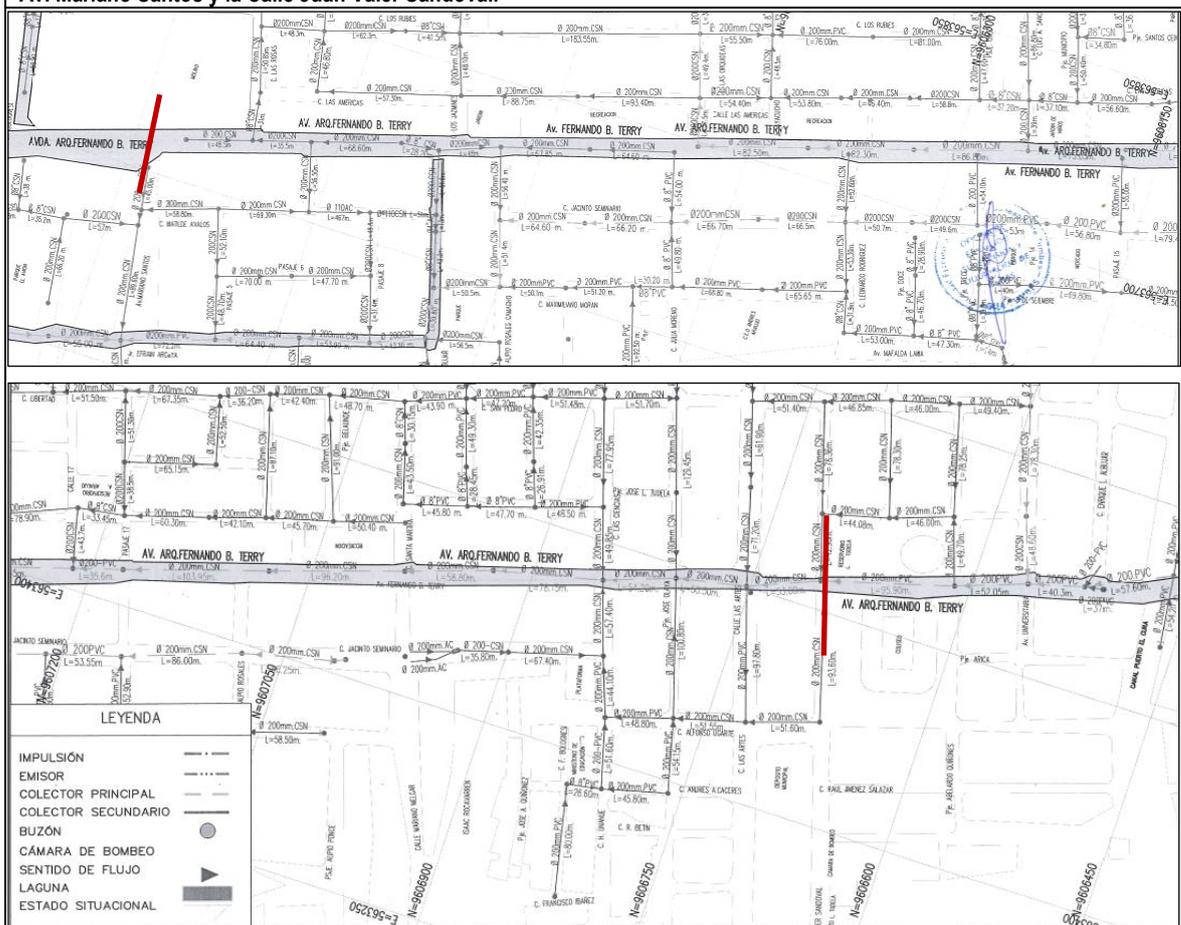
Imagen n.º 5.

Plano del estado situacional de redes de alcantarillado en 02 láminas, lo remarcado en líneas rojas corresponden entre la Av. Mariano Santos y la Calle Juan Valer Sandoval.

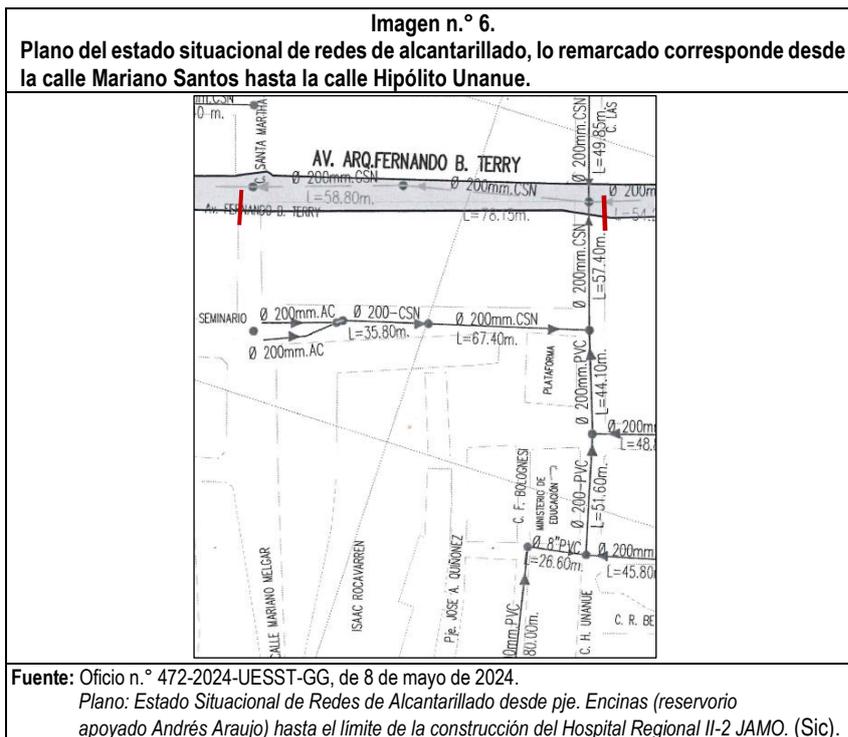
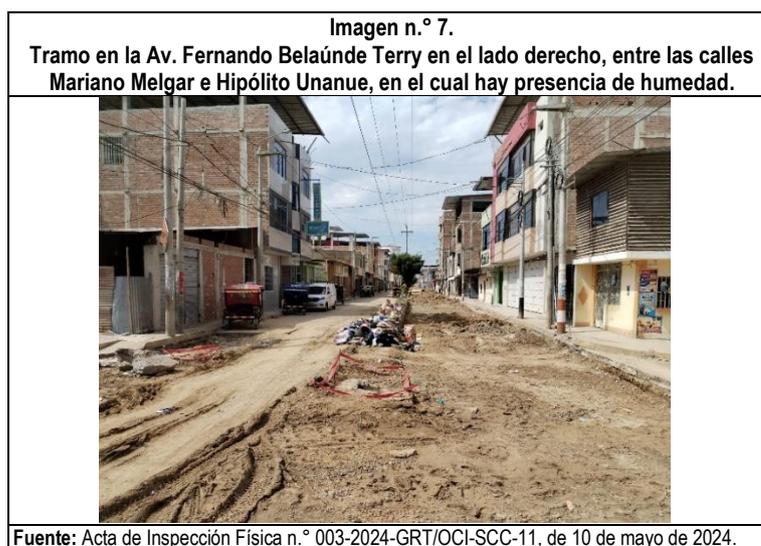
No obstante, la Comisión de Control verificó que en la Av. Fernando Belaúnde Terry en el lado derecho¹², entre las calles Mariano Melgar e Hipólito Unanue, ver imagen n.º 6, ésta se encuentra hasta el nivel de excavación y/o corte que han realizado en obra, como se puede ver en la imagen n.º 7.

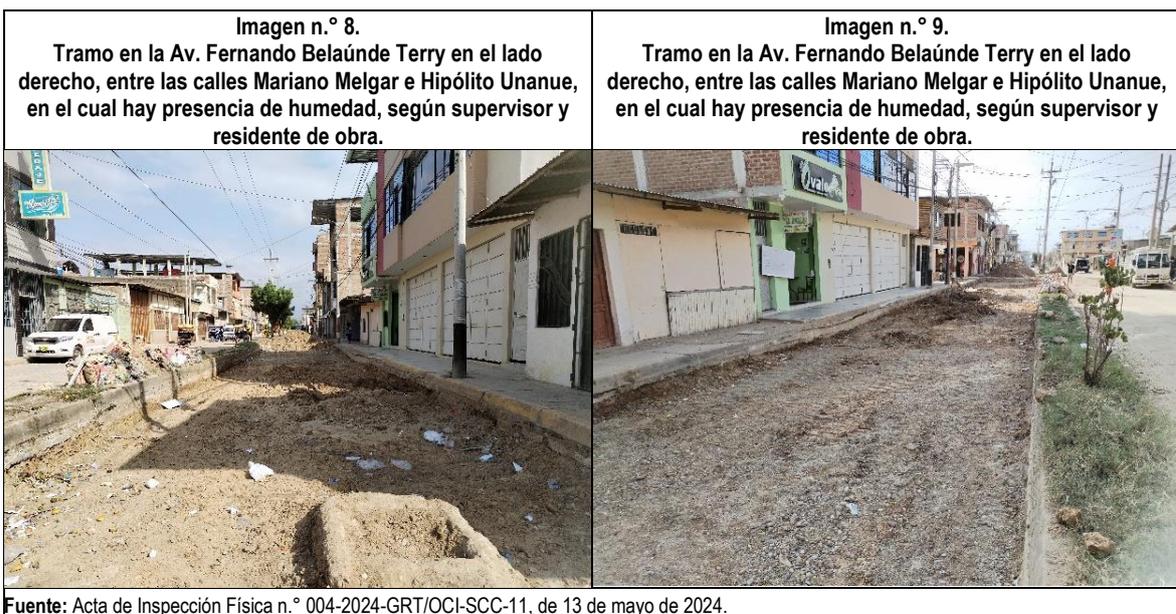
AL REALIZAR EL RECORRIDO EN LA ZONA DE INTERVENCION SE EVIDENCION LA EXISTENCIA DE SUELO ARCILLOSO EN LA AV. BELAUNDE (TRAMO I), MISMO QUE A SIDO ALTAMENTE SATURADO POR FUGAS EXISTENTES EN LAS REDES DE AGUA Y DESAGUE QUE DENOTAN UNA ANTIGÜEDAD MAYOR A 5-6 MESES SEGUN LOS TESTIMONIOS RECIBIDOS DE LOS PROPIETARIOS DE LOS PREDIOS COLINDANTES MISMOS QUE INDICAN QUE LAS REDES MATRICES TIENEN UNA ANTIGUEDAD MAYOR A 10 AÑOS, RAZON POR LA CUAL, SE CONSULTA A LA SUPERVISION DE OBRA SOBRE EL ESTADO DE LA SUB RAZANTE A FIN DE QUE SE EVALUE Y ANALICE COMO SE DEBE PROCEDER EN LA EJECUCION FISICIA, SI SE CONTINUARA CON LOS TRABAJOS PREVISTOS CONFORME EL EXPEDIENTE TECNICO O SE DEBERIA REALIZAR UN MEJORAMIENTO DE LA SUBRASANTE LO QUE ORIGINARIA UN ADICIONAL DE OBRA. (Sic).

Dicha situación, en una siguiente inspección física realizada a la obra, este tramo continúa sin intervenir, debido a la presencia de humedad, la cual se dejó constancia en el numeral 7 del Acta de Inspección Física n.° 004-2024-GRT/OCI-SCC-11,¹⁴ de 13 de mayo de 2024 (en adelante, "Acta 4"), ver imágenes n.°s 4 y 5, al respecto, el supervisor de obra manifestó que, solicitará a la residencia realizar una verificación a través de calicatas dependiendo de la visualización del suelo, tomará una decisión con respecto a mejorar la capa a nivel de sub base.

Se comunica al Ing. Residente que la obra se debe ejecutar de acuerdo al expediente técnico y en la zona donde el terreno se encuentre saturado por fugas existentes en las redes de agua y desagüe, se debe escarificar y cambiar por material seco que puede ser grava u hormigón, antes de colocar la capa de afirmado, el cual sería considerado como una prestación adicional de obra o un mayor metrado. (Sic).

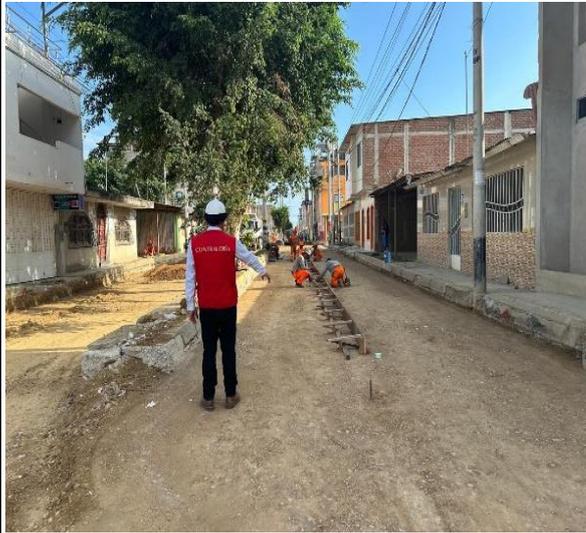
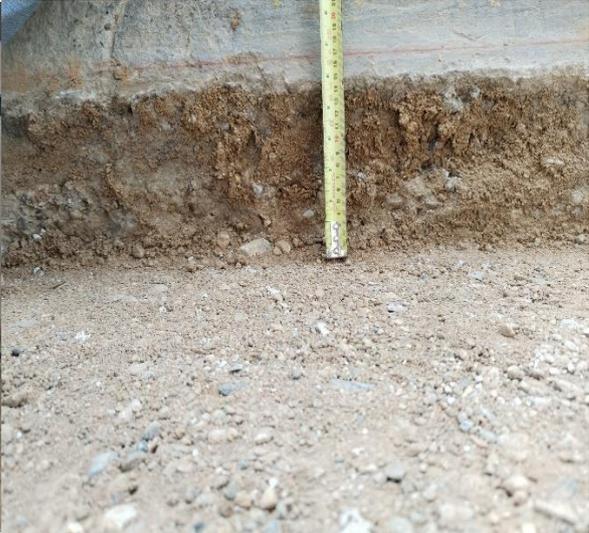
La Comisión de Control, durante la inspección física realizada el 10 de mayo de 2024, en el tramo que corresponde a la Av. Fernando Belaúnde Terry en el lado izquierdo¹⁵, entre la Av. Las Artes y el Pasaje 2¹⁶, en donde se encontró ejecutando partidas de encofrado para pavimento rígido, para lo cual la comisión de control tomó tres (3) medidas de forma aleatoria desde el nivel superior de la base de afirmado a la línea trazada del nivel superior para el vaciado de losa para pavimento rígido (nivel remarcado en rojo en obra), siendo éstas de 17, 18 y 22 cm, es preciso indicar que, dichas mediciones según las progresivas en obra se encuentran entre las 1+600 a la 1+640, dejándose constancia de ello en el numeral 1 del Acta 3¹⁷ conforme se puede ver en las imágenes n.ºs 10, 11, 12 y 13; al respecto, en la planilla de metrados del Expediente Técnico, la partida 01.03.1.3.1 CONCRETO F'C=210 KG/CM2 E=0.20M, indica que el espesor del pavimento rígido es de 20 cm, es decir que podrían estrace ejecutando espesores menores a los proyectados en el expediente técnico.

<p>Imagen n.º 10. Encofrado para el vaciado de concreto para pavimento rígido en la Av. Fernando Belaúnde Terry, entre la Av. Las Artes y el pasaje 2 del lado izquierdo.</p>	<p>Imagen n.º 11. Medida de 17 cm de espesor, desde el nivel superior de la base de afirmado compactado a línea de nivel proyectado para vaciado.</p>

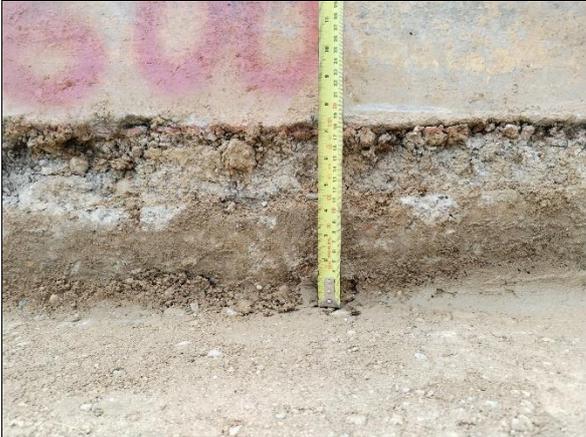
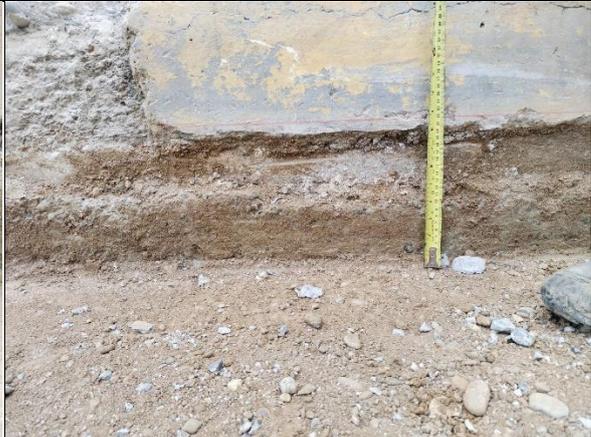
Fuente: Acta de Inspección Física n.° 003-2024-GRT/OCI-SCC-11, de 10 de mayo de 2024.	
Imagen n.° 12. Medida de 18 cm de espesor, desde el nivel superior de la base de afirmado compactado a línea de nivel proyectado para vaciado.	Imagen n.° 13. Medida de 22 cm de espesor, desde el nivel superior de la base de afirmado compactado a línea de nivel proyectado para vaciado.

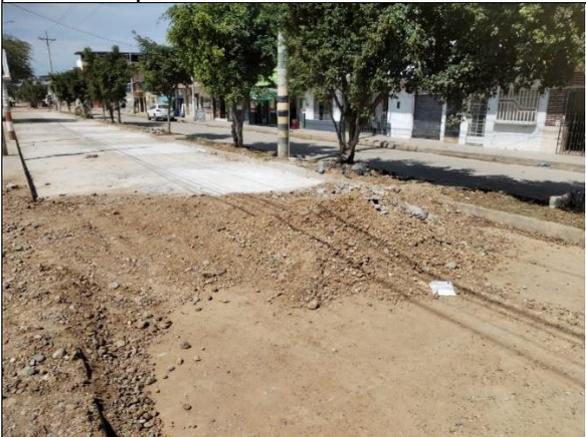
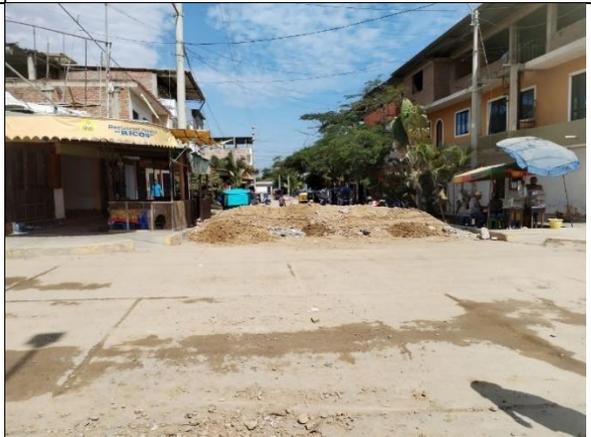
La Comisión de Control, de la inspección física realizada el 10 de mayo de 2024, advirtió la presencia de material excedente en el lado izquierdo de la Av. Fernando Belaúnde Terry, entre las calles 6 y 8, lo cual se dejó constancia en el numeral 8 del Acta 3²⁰; asimismo, se ha presenciado acumulaciones de material excedente en la totalidad y el límite de las calles que intersecan a dicha Avenida, estos se han colocado en forma de cordones de montículos, así como en varios puntos de ésta, lo cual se dejó constancia en el numeral 13 del Acta 3; y de la inspección física realizada el 13 de mayo de 2024, nuevamente se verificó que el material excedente se encuentra en la totalidad y el límite de las calles que intersecan a la Av. Fernando Belaúnde Terry y la existencia de dichos materiales en diferentes puntos en esta Avenida, lo cual se dejó constancia en el numeral 6 del Acta 4²¹, dicha situación genera el riesgo de que en obra no se esté realizando un correcto control, respecto a las partidas 01.03.1.2.6. ACARREO LOCAL DE MATERIAL EXCEDENTE y 03.02.05 ELIMINACIÓN DE MATERIAL EXCEDENTE A 5 KM DE LA OBRA; y un desorden en la zona de intervención y aledaño al casco urbano, tal como se muestra en las siguientes imágenes:

<p align="center">Imagen n.º 16.</p> <p>Material excedente en la Av. Fernando Belaúnde Terry, ubicado entre las calles 6 y 8 en el lado izquierdo de esta Avenida, el cual también parte de éste se encuentra en la vereda.</p>	<p align="center">Imagen n.º 17.</p> <p>Cordones de montículos de material excedente, en el pasaje 15, intersección con la Av. Fernando Belaúnde Terry.</p>

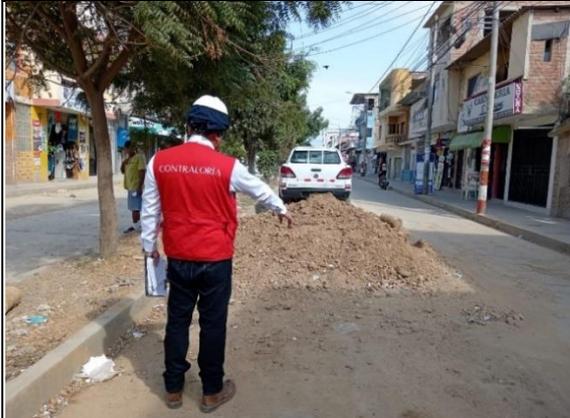
Imagen n.º 18.
Material excedente en el lado izquierdo de la Av. Fernando Belaúnde Terry, ubicado entre la calle Julia Moretty y la Av. Leonardo Rodríguez, colindante con el separador central.

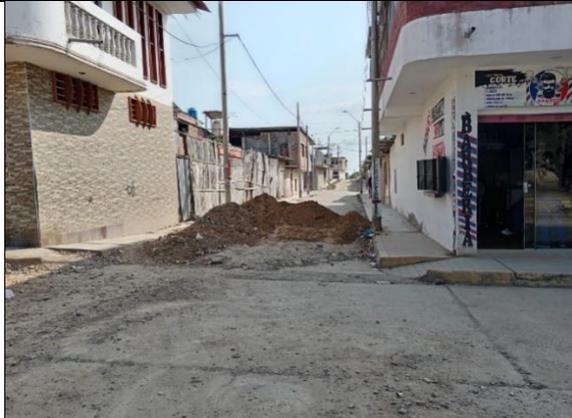
Imagen n.º 19.
Presencia de material excedente en la calle José Antonio Encinas que interseca a la Av. Fernando Belaúnde Terry en el lado derecho.

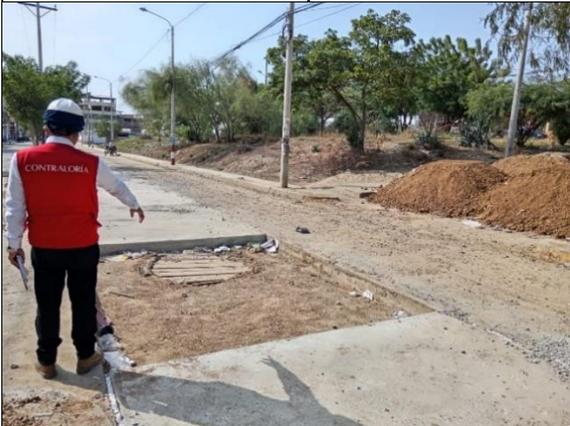
Imagen n.º 20.
Presencia de material excedente en la calle José Antonio Encinas que interseca a la Av. Fernando Belaúnde Terry en el lado izquierdo.

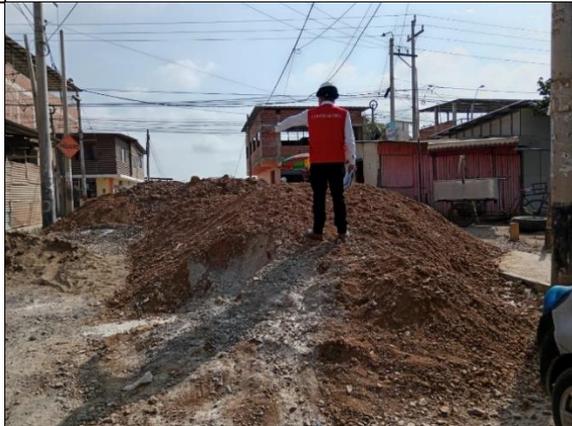
Imagen n.º 21.
Material excedente en la calle Santa Martha intersección con la Av. Fernando Belaúnde Terry del lado izquierdo, la acumulación de este material es de aproximadamente 40 m3.

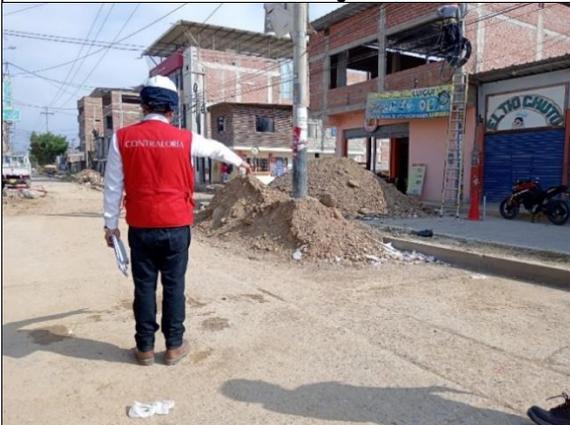
Imagen n.º 22.
Material excedente en ambos carriles de la Av. Fernando Belaúnde Terry, intersección con las calles Santa Martha y Mariano Melgar.

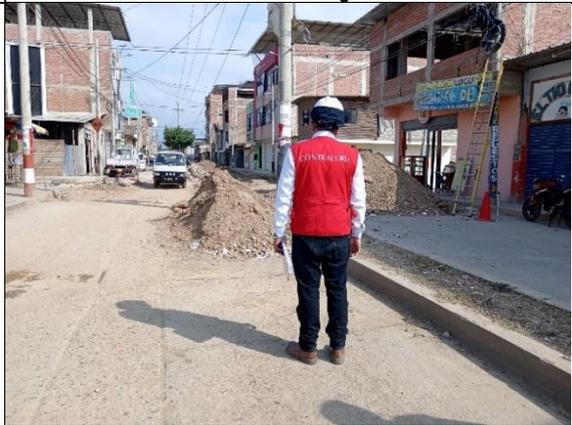
Imagen n.º 23.
Material excedente en ambos carriles de la Av. Fernando Belaúnde Terry, intersección con las calles Santa Martha y Mariano Melgar.

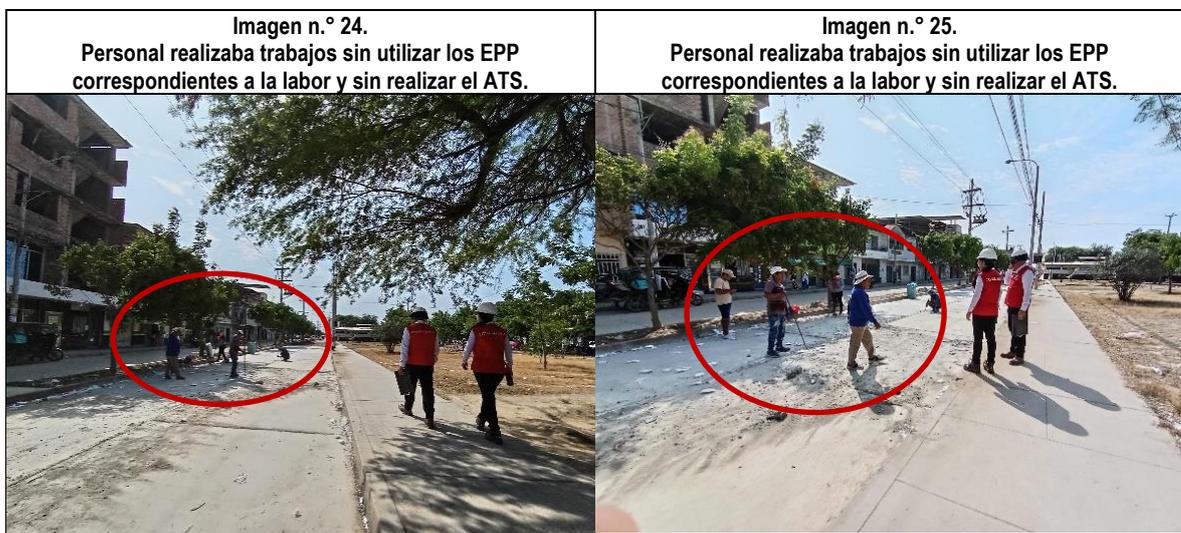
De la inspección realizada a la obra el 13 de mayo de 2024, realizada por la Comisión de Control en compañía del residente y supervisor de obra, en el numeral 3 del Acta 4²², se verificó que el personal de Obra viene realizando trabajos de limpieza de juntas en pavimento rígido, sin elaborar el Análisis de Trabajo Seguro (ATS) y sin utilizar los Equipos de Protección Individual (EPI) correspondientes a la labor: ropa de trabajo, chaleco, casco, lentes y zapatos de seguridad (ver imágenes n.ºs 24 y 25).

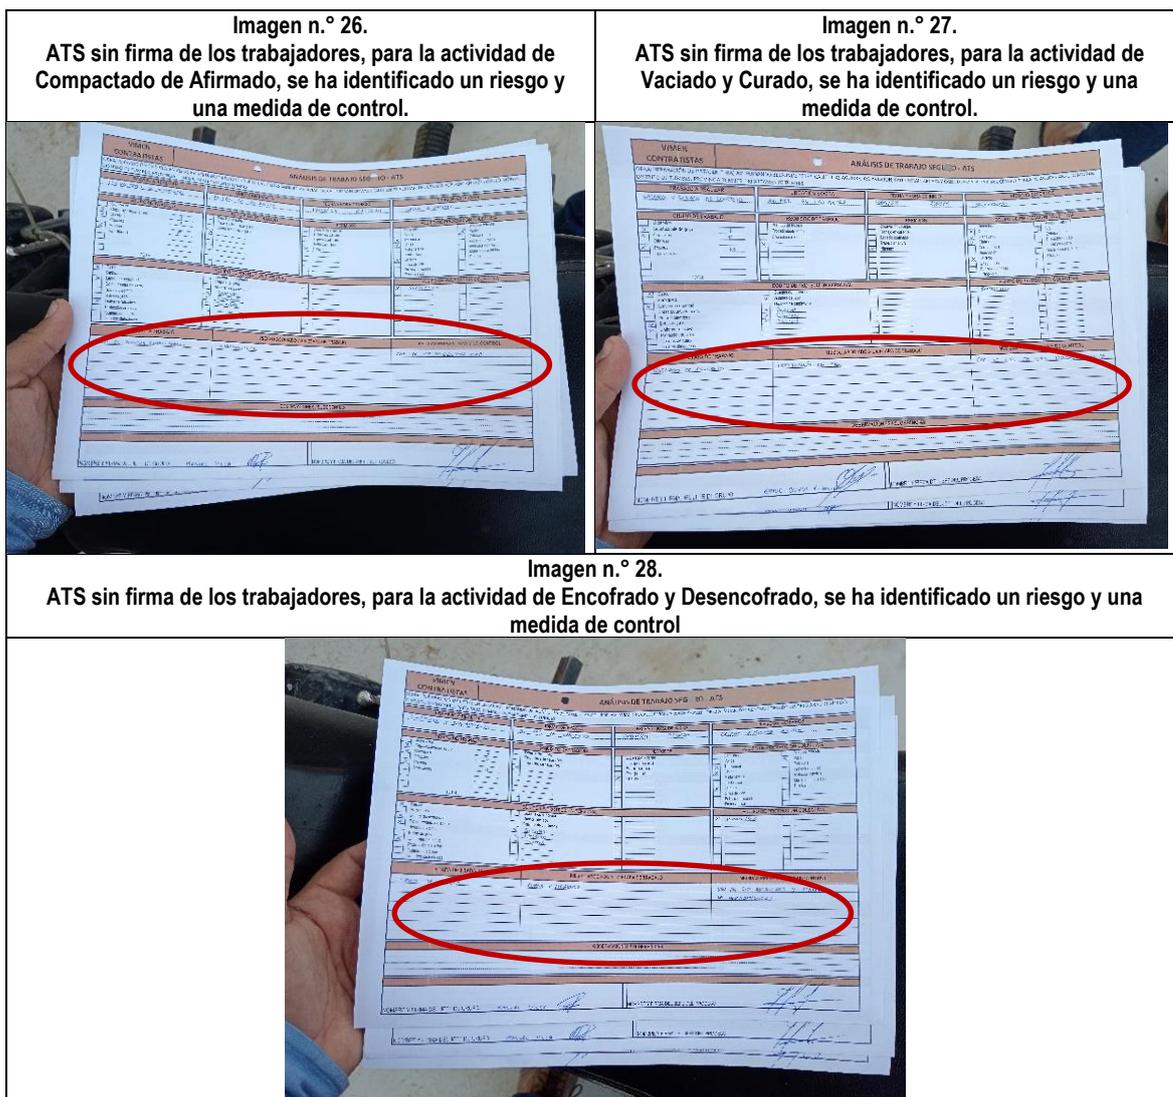
En dicha inspección, en el numeral 4 del Acta 4, la Comisión de Control solicitó al ingeniero residente, los Análisis de Trabajo Seguro (ATS), quien alcanzó 3 ATS de las siguientes actividades: (1) Encofrado y Desencofrado, (2) Compactado de Afirmado y (3) Vaciado y Curado de Concreto. Dichos ATS no se encontraban firmados por los trabajadores que realizaban la actividad, sólo por el jefe de grupo ²³ y el jefe del proceso²⁴, contraviniendo el artículo 55 del Decreto Supremo n.º 011-2019-TR, de 10 de julio de 2019, Decreto Supremo que aprueba el Reglamento de Seguridad y Salud en el Trabajo para el Sector Construcción²⁵, el cual indica que antes de iniciar una actividad, el capataz o quien haga de sus veces con la participación de los trabajadores involucrados en la actividad, deben realizar el ATS, siendo **firmado por el supervisor, capataz, o quien haga de sus veces, así como por los trabajadores que ejecutan la actividad** (ver imágenes n.ºs 26, 27 y 28).

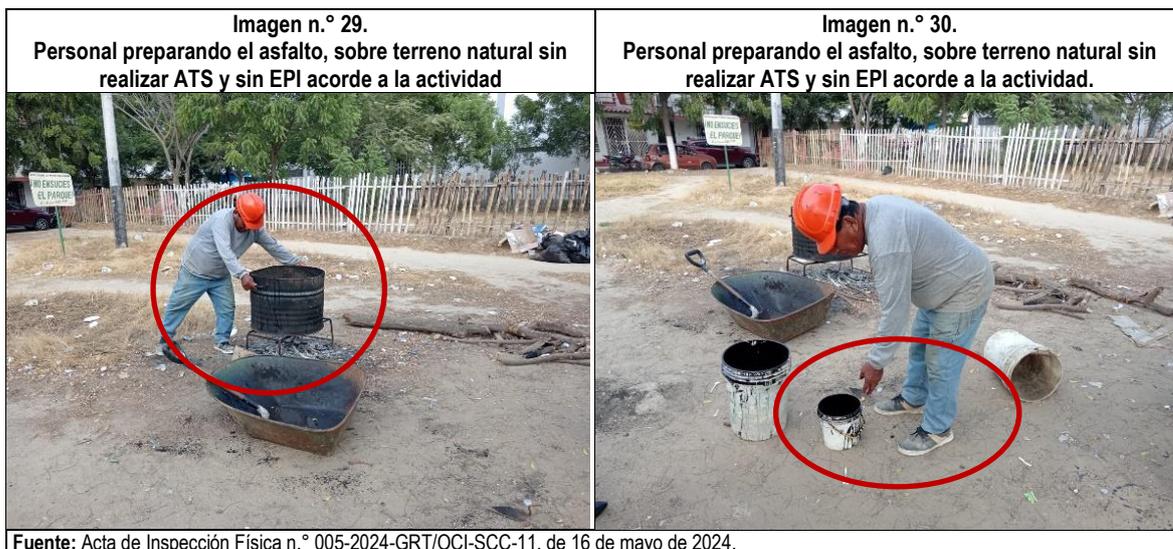
Asimismo, en el Acta 5, de 16 de mayo de 2024²⁶, la comitiva constató a personal realizando trabajos de preparación de asfalto, en el cual se emitían vapores orgánicos, producto del calentamiento del hidrocarburo²⁷, sin utilizar sus equipos de protección personal acorde a su labor: protección respiratoria contra vapores orgánicos²⁸, zapatos, gafas y guantes de seguridad, hecho que quedó corroborado en las imágenes n.ºs 29 y 30²⁹.

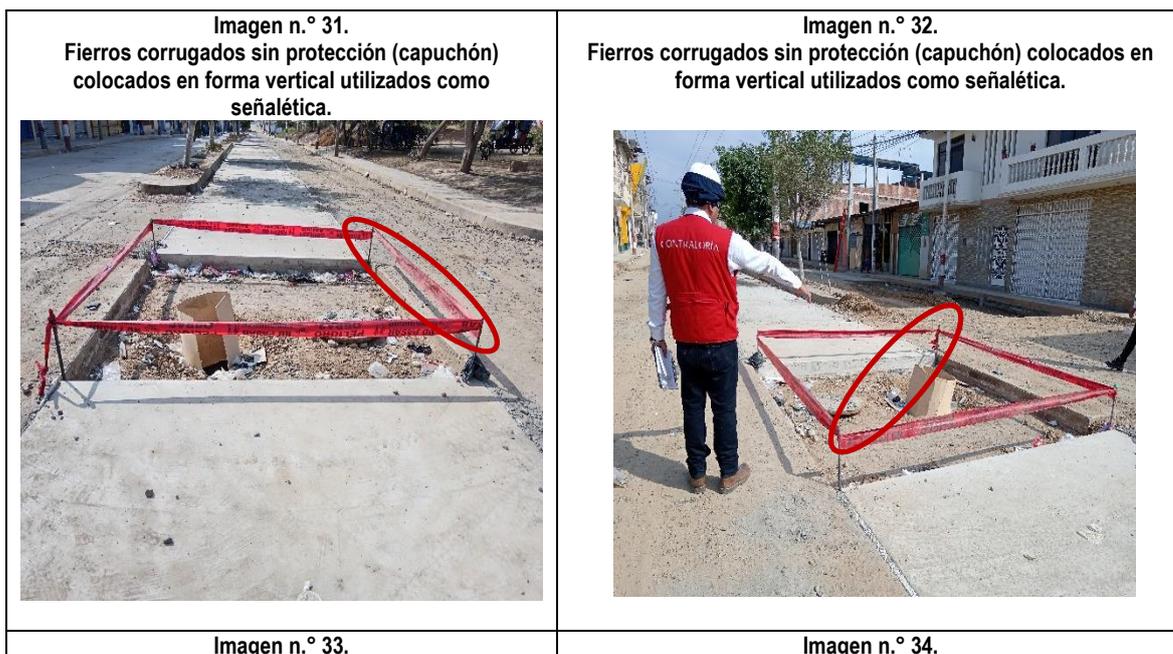
De la inspección realizada a la obra el 13 de mayo de 2024, realizada por la Comisión de Control en compañía del residente y supervisor de obra, se constata durante el recorrido de la Av. Fernando Belaúnde Terry, que el área de trabajo no se encontraba delimitada, presenta desniveles, material excedente, fierros expuestos, un buzón de desagüe sin tapa (abierto) **sin señalización**, por la cual circulan peatones y vehículos. Asimismo, todas las intersecciones de las calles con la Av. Fernando Belaúnde Terry (en las cuales hay intervención de obra) se encuentran bloqueadas con material de préstamo tipo afirmado y/o material excedente (ver imágenes n.ºs 31, 32, 33, 34, 35 y 36)³¹. Esto dificulta el tránsito, tanto peatonal como vehicular, incrementando el riesgo de accidentes, contraviniendo con lo estipulado en la Norma G.050-Seguridad durante la Construcción, la cual indica que en el lugar de trabajo y zonas colindantes **se tomarán todas las acciones necesarias para proteger a las personas que transiten por las distintas áreas y sus inmediaciones, de todos los peligros que puedan derivarse de las actividades desarrolladas.**

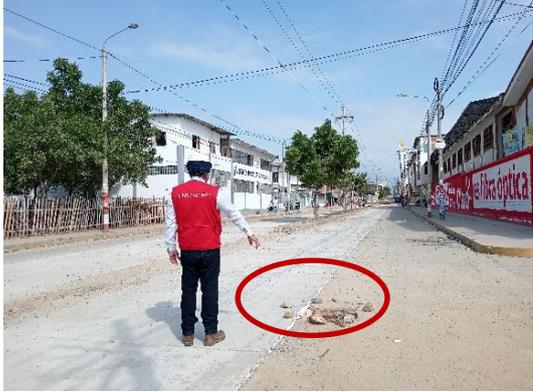
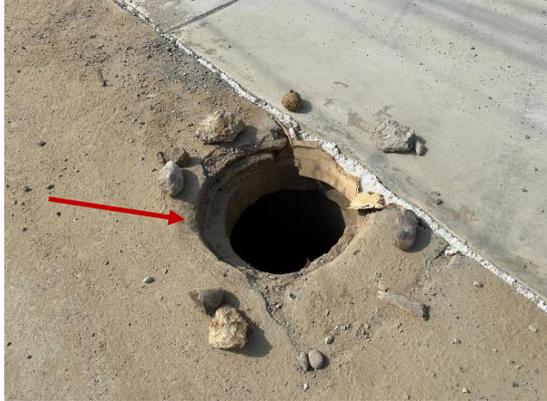
<p>Buzón de desagüe abierto en la intersección de la Calle Leonardo Rodríguez con la Av. Fernando Belaúnde Terry (esquina de la Dirección Regional de Salud Tumbes) por donde circulan peatones.</p>	<p>Buzón de desagüe abierto en la intersección de la Calle Leonardo Rodríguez con la Av. Fernando Belaúnde Terry (esquina de la Dirección Regional de Salud Tumbes) por donde circulan peatones.</p>

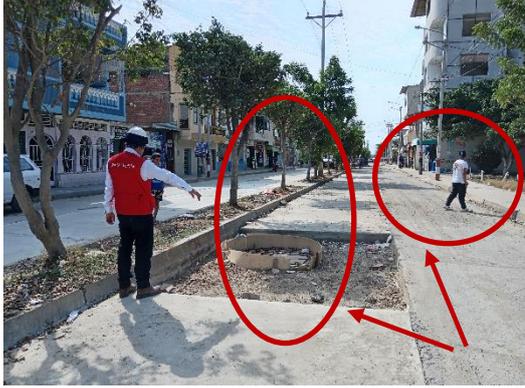
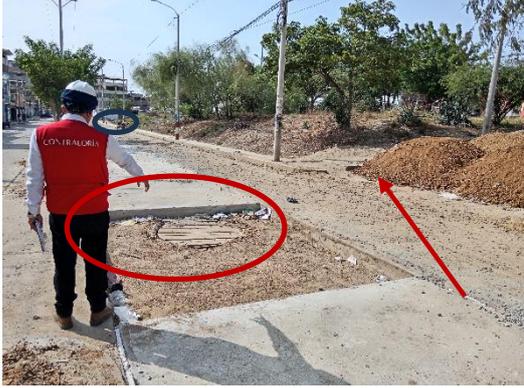
<p>Imagen n.º 35. Paños con desniveles, sin señalización por donde circulan peatones.</p>	<p>Imagen n.º 36. Paños con desniveles, sin señalización y fierros expuestos por donde circulan peatones. Material de préstamos y/o excedente de obra bloqueando calle de acceso a la Av. Fernando Belaúnde Terry.</p>

Sin embargo, de las inspecciones realizadas por la Comisión de Control, se constata que no se viene cumpliendo con la posición, distribución y cantidad de señalética especificada en dicho Expediente Técnico. Asimismo, la Matriz de Identificación de Peligros, Evaluación de Riesgos y Medidas de Control, código F14-CLV-00 del mes de abril de 2024 – Versión 00, VIMEN CONTRATISTAS, menciona que para el evento peligroso: Choques Vehiculares, el nivel de Riesgo es "Alto" con Daño potencial: Muerte, tal como se muestra a continuación:

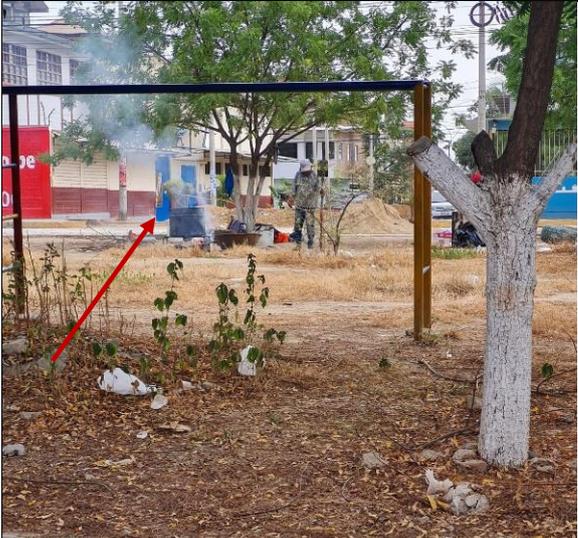
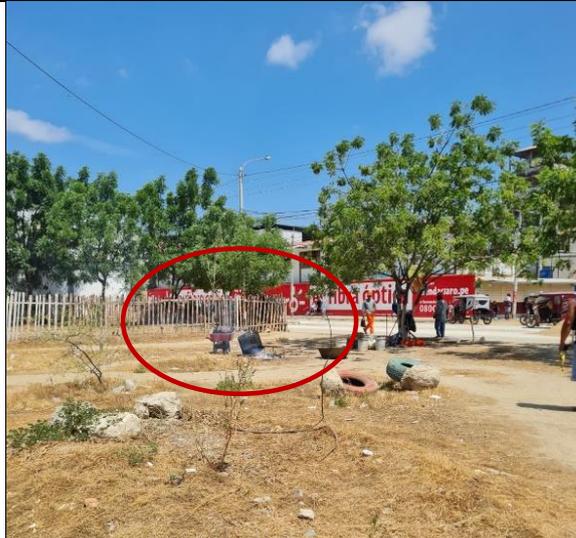
<p>Imagen n.º 37. Parque donde se viene preparando el asfalto. Nótese la presencia de emisión de vapores, producto del calentamiento.</p>	<p>Imagen n.º 38. Parque donde se viene preparando el asfalto. Nótese la presencia de emisión de depósitos sobre terreno natural.</p>
