**INFORME DE HITO DE CONTROL
N° 040-2024-OCI/5353-SCC**

**OBRA “MEJORAMIENTO DE LA RUTA DEPARTAMENTAL
TU-105 TRAMO RICA PLAYA – LA BOCANA EN LOS
DISTRITOS DE SAN JACINTO Y CASITAS, EN LAS
PROVINCIAS DE CONTRALMIRANTE VILLAR Y TUMBES
DEL DEPARTAMENTO TUMBES”**

HITO DE CONTROL N° 1 – EJECUCIÓN DE OBRA

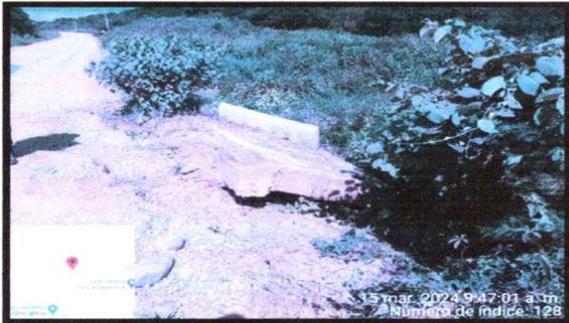
Imagen n.º 9
Consulta n.º 4 formulada por el Consorcio La Bocana
<p>Consulta N° 4:</p> <ul style="list-style-type: none"> Debido a las fuertes lluvias de los últimos años y en especial al Ciclón Yaku del 2023, las protecciones existentes de los taludes con mampostería que se apoyan en los muros de gravedad adyacentes a las alcantarillas, se han asentado y/o colapsado. Por tanto, se consulta la necesidad de retirar dichas mamposterías antiguas para que sean construidas nuevamente de forma uniforme con las nuevas mamposterías, de acuerdo a los planos y expediente del proyecto actual.

<p><i>SUPERVISION.-Estas protecciones a las alcantarillas , muchas han colapsado debido a que no ha habido cunetas, para deriver las aguas de lluvias, las han socavado , y por su propio peso se han destruido. La pregunta es que es necesario demolerlas y construir las nuevamente.</i></p> <p>Fuente: Acta de recopilación de información n.º 001-2024-GOB.REG.TUMBES-OCI-SCC-06 de 24 de mayo de 2024</p>

Al respecto el Proyectista a través del Informe n.º 21 – 2024 / GOBIERNO REGIONAL TUMBES-GRI-SGEP-PJRV de 7 de mayo de 2024, recomienda reemplazar las que han colapsado y proceder de acuerdo a lo indicado en los planos de planta, tal como se detalla a continuación:

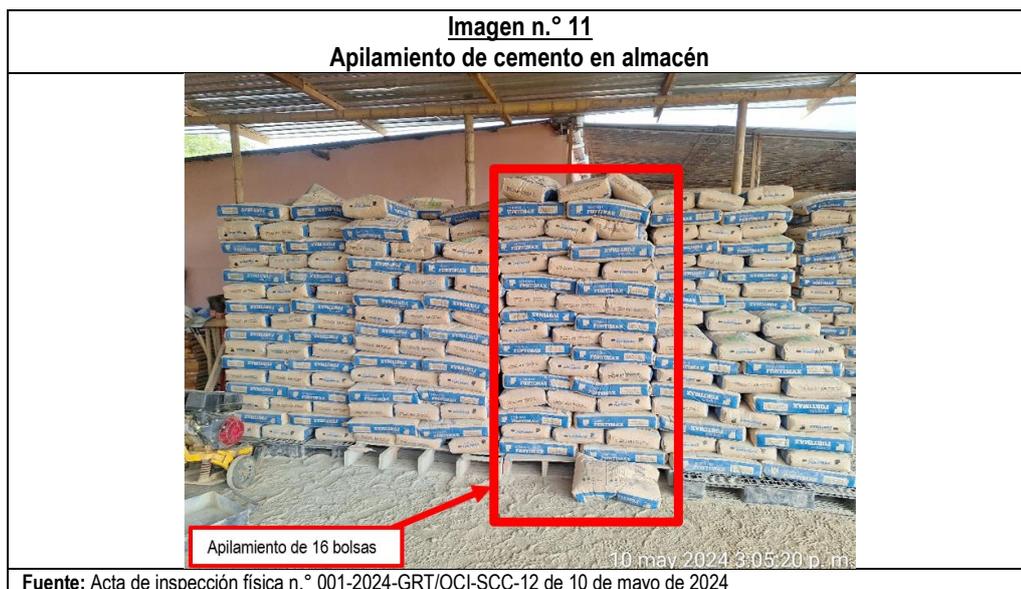
Durante la inspección física de 10 de mayo de 2024, se verificó la descarga de cemento, advirtiéndose que el mismo que venía siendo almacenado en el campamento de obra dejándose constancia de ello en el registro fotográfico que fue incluido en el acta de inspección física n.º 001-2024-GRT/OCI-SCC-12 de 10 de mayo de 2024; se observa que las bolsas de cemento tienen una apilación mayor a 10 bostas de cemento, tal como se aprecia en la imagen n.º 11.

Al respecto, el Reglamento Nacional de Edificaciones publicado el 8 de junio de 2006, en el capítulo 3, artículo 3.7, numeral 3.7.3 establece que: “(...) b) El cemento en bolsas se almacenará en obra en un lugar techado, fresco, libre de humedad, sin contacto con el suelo. Se almacenará en pilas de hasta 10 bolsas y se cubrirá con material plástico u otros medios de protección”.

En la imagen precedente se observa que el apilamiento dispuesto en el almacén de Obra, sobrepasa lo establecido en el Reglamento Nacional de Edificaciones, situación que favorece al endurecimiento de dicho material.

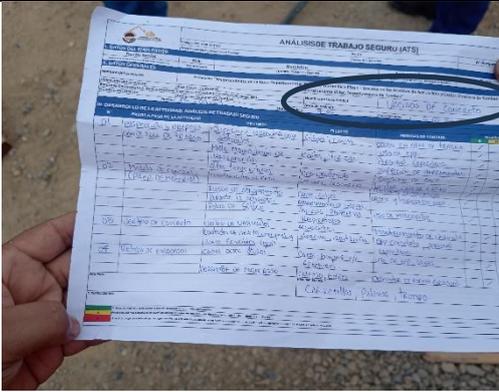
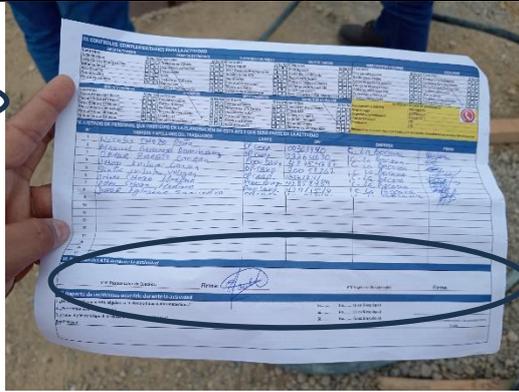
<p align="center">Imagen n.º 14</p> <p align="center">ATS alcanzado por la contratista: “vaciado de concreto”</p>	<p align="center">Imagen n.º 15</p> <p align="center">ATS de vaciado de concreto, firmado por los trabajadores y el responsable de cuadrilla, sin firma del ingeniero responsable</p>

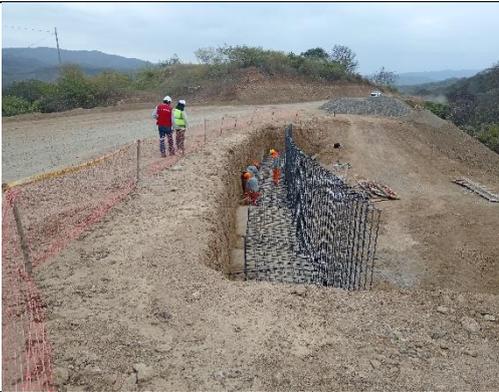
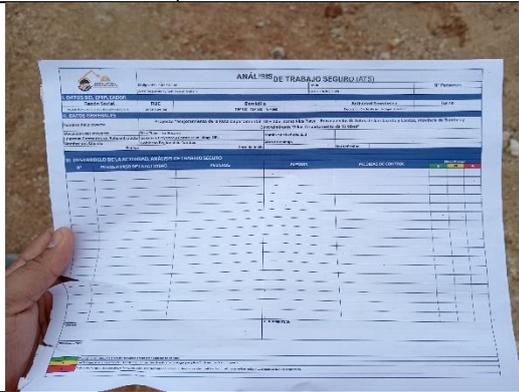
Posterior a ello, en una segunda visita, realizada por la comisión de control el 15 de mayo de 2024¹⁶, la comisión de control solicitó al personal que realizaba los trabajos de desencofrado de muro (en la progresiva 2+820), el ATS de la actividad, quien manifestó que dicho documento se encontraba en la oficina. Asimismo, en la progresiva 8+100, la comitiva solicitó también el ATS al Ingeniero Residente, siendo el jefe de cuadrilla quien alcanzó un ATS cuyo nombre de la actividad hacía referencia al: **“Vaciado de Concreto”**, actividad distinta a la que se venía ejecutando (ver imágenes n.º 14, 15, 16 y 17). De igual manera, en la progresiva 8+545 el jefe de cuadrilla de los trabajos de habilitación de acero en zapatas presentó a la comisión de control un formato de ATS vacío (sin ser llenado ni firmado por el personal involucrado)¹⁷. De igual manera, la comisión verifica durante su recorrido en los diferentes puntos de trabajo que, la identificación de peligros, riesgos y medidas de control no se encontraba exhibida. Nótese que estos actos y condiciones subestándares¹⁸ persisten en la segunda inspección.

<p align="center">Imagen n.º 16</p> <p align="center">Personal realizando trabajos de habilitación de acero en zapata a una profundidad aproximada de 2.5 m</p>	<p align="center">Imagen n.º 17</p> <p align="center">ATS en blanco (sin llenar) presentado por el responsable de cuadrilla en los trabajos de habilitación de acero en zapata a una profundidad aproximada de 2.5 m</p>

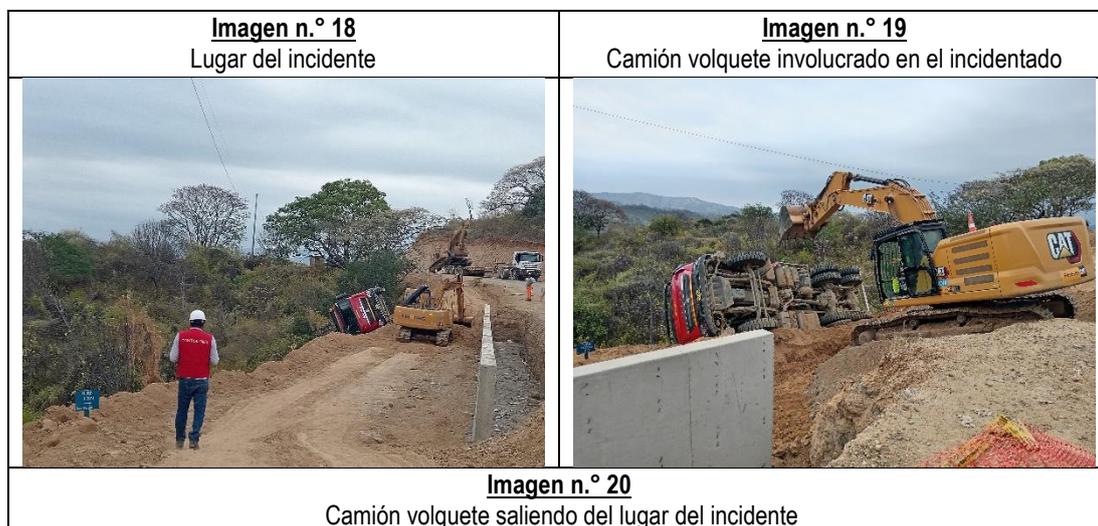
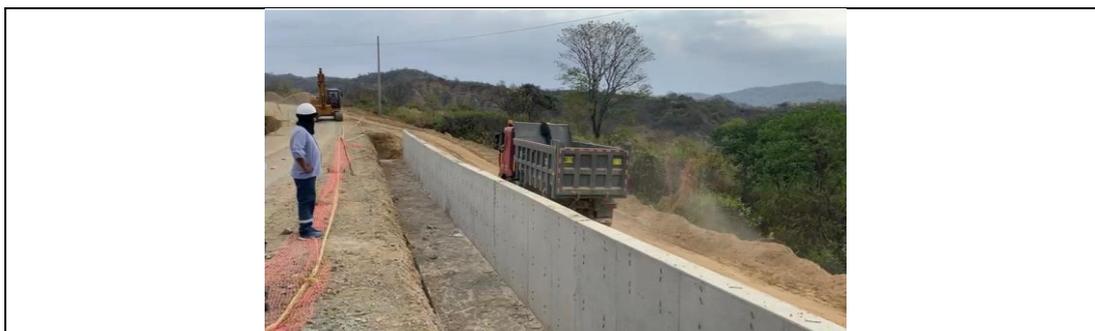
De la evaluación considerada por la contratista para un **riesgo alto** tipo 4, se debe considerar una severidad **“Catastrófica”** (la más alta de la metodología utilizada por la contratista) y una frecuencia tipo C: “podría suceder”. Esto colocaría al evento como un **incidente peligroso** lo que tendría que ser reportado a la Autoridad Administrativa de Trabajo dentro de las 24 horas de ocurrido el suceso, conforme lo establecido en el Decreto Supremo 011-2019-TR de 10 de julio de 2019, Decreto Supremo que aprueba el Reglamento de Seguridad y Salud en el Trabajo para el Sector Construcción establece en su artículo 8º: *“Reportar a la Autoridad Administrativa de Trabajo todo accidente de trabajo mortal e incidente peligroso dentro de las veinticuatro (24) horas de ocurrido el suceso, a través del Sistema Informático de Accidentes de Trabajo, Incidentes Peligrosos y Enfermedades Ocupacionales – SAT o el que haga sus veces, que se encuentra en el portal institucional del Ministerio de Trabajo y Promoción del Empleo”.*

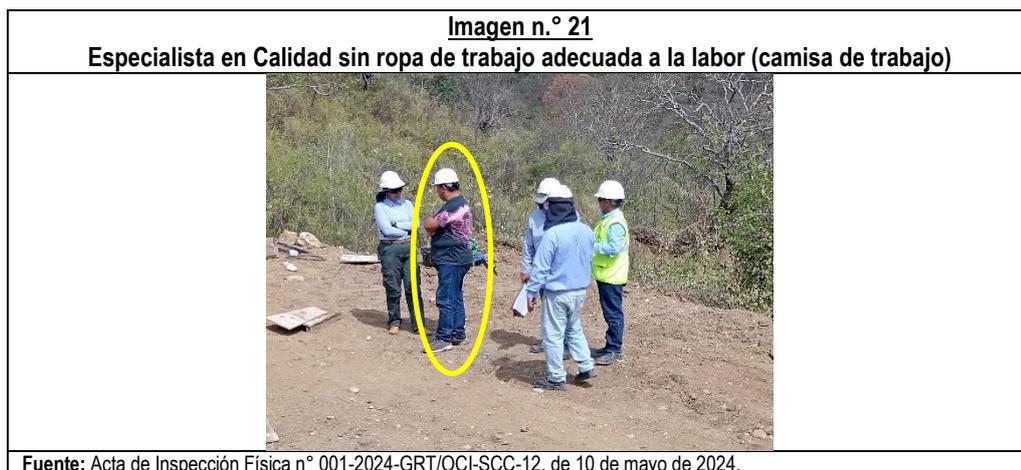
La comitiva inspeccionaba los trabajos que se venían ejecutando en la progresiva 7+805 donde se vaciaba concreto en zapatas, con el equipo Carmix²⁹. El Ingeniero Especialista en Calidad por parte de la Supervisión se acopló a la comitiva a las 10:18 horas; utilizaba un polo con diseño de mangas cortas (ver imagen n.º 21) contraviniendo la Norma G.050 Seguridad durante la construcción, donde indica que el **EPI básico, de uso obligatorio mientras el trabajador permanece en obra** se compone de: **uniforme de trabajo**, botines de cuero con puntera de acero, casco, gafas de seguridad y guantes. El no utilizar la ropa de trabajo acorde a lo especificado en la normativa legal vigente atenta contra el principio de prevención estipulado en la Ley 29783, Ley de Seguridad y Salud en el Trabajo, la cual menciona que el empleador garantiza, en el centro de trabajo, el establecimiento de los medios y condiciones que protejan la vida, la salud y el bienestar de los trabajadores, y de aquellos que, no teniendo vínculo laboral, prestan servicios o se encuentran dentro del ámbito del centro de labores.

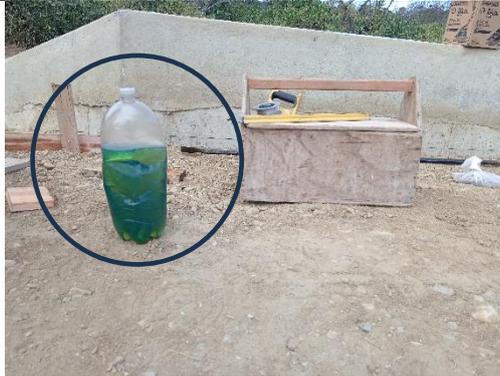
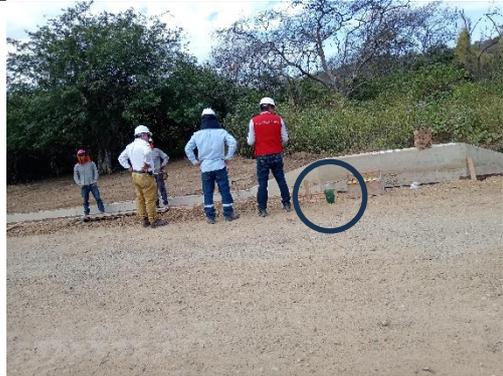
<p>Imagen n.º 22 Botella conteniendo hidrocarburo, sin identificación, sin bandeja de contención sobre terreno natural</p>	<p>Imagen n.º 23 Botella conteniendo hidrocarburo, sin identificación, sin bandeja de contención sobre terreno natural</p>

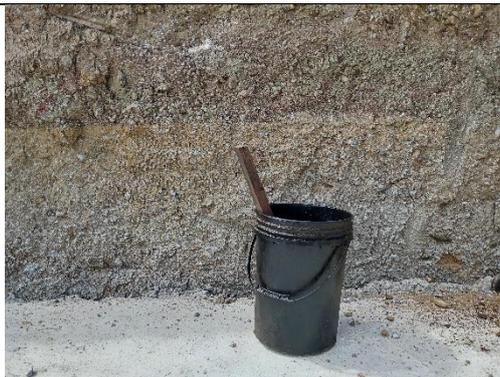
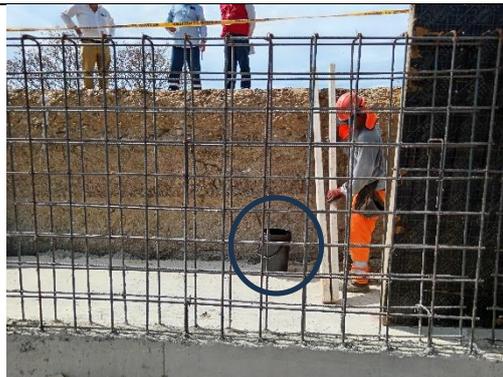
<p>Imagen n.º 26 Balde conteniendo producto químico, utilizado como desmoldante de los paneles en el vaciado de concreto, sin identificación, sin bandeja de contención</p>	<p>Imagen n.º 25 Balde conteniendo producto químico, utilizado como desmoldante de los paneles en el vaciado de concreto, sin identificación, sin bandeja de contención</p>

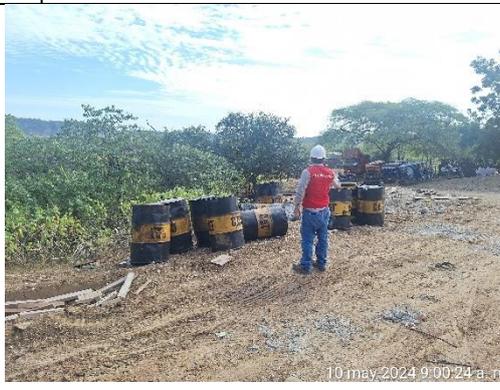
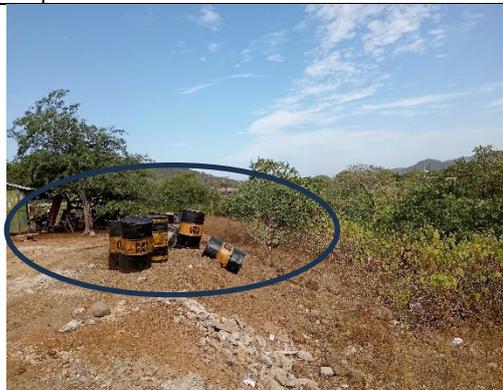
<p>Imagen n.º 26 Cilindros conteniendo producto químico, sin identificación, sin rotulación. Se evidencia producto derramado sobre terreno natural.</p>	<p>Imagen n.º 27 Cilindros conteniendo producto químico, sin identificación, sin rotulación. Se evidencia producto derramado sobre terreno natural.</p>

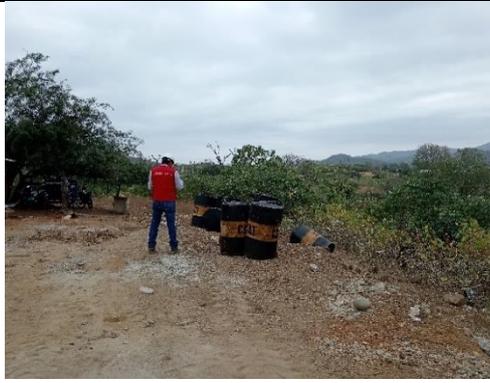
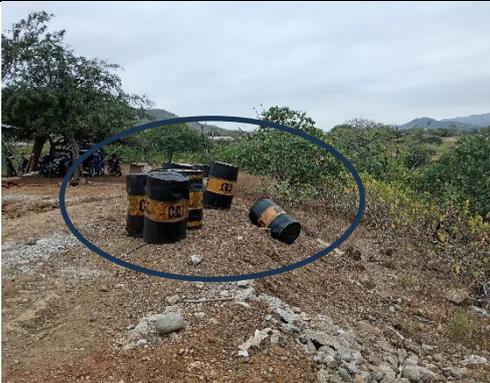
advertido en la primera inspección, sin embargo, la condición subestándar ³⁵ siguió existiendo 5 días después de haber sido observado por la comisión de control.

<p>Imagen n.º 28 Cilindros conteniendo producto químico oleoso derramado sobre terreno natural.</p>	<p>Imagen n.º 29 Cilindros conteniendo producto químico oleoso derramado sobre terreno natural.</p>
