INFORME DE VISITA DE CONTROL N° 018-2024-OCI/5458-SVC

VISITA DE CONTROL HOSPITAL REGIONAL DE AYACUCHO ANDRÉS AVELINO CÁCERES DORREGARAY, HUAMANGA, AYACUCHO

"VERIFICACIÓN DE LA OPERATIVIDAD DE LOS EQUIPOS BIOMÉDICOS DEL DEPARTAMENTO DE DIAGNÓSTICO POR IMÁGENES DEL HOSPITAL REGIONAL AYACUCHO"

AYACUCHO, 13 DE AGOSTO DE 2024

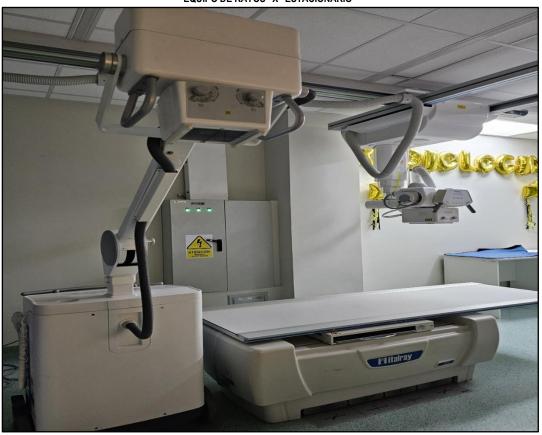
Imagen n.° 1
EQUIPO DE RAYOS "X" ESTACIONARIO

a) Equipo de rayos "X" estacionario, de marca ITALRAY, de camilla de serie n.° SMIT X-RAY GRID, L/inch 44, ratio 12:1, FFD 120cm, cabezal con telescopio de serie n.° 2880-64, y X-FRAME DR2T SYSTEM de serie n.° 03-103-15; equipo adquirido por el Gobierno Regional de Ayacucho por la nueva construcción del Hospital Regional de Ayacucho. Al respecto, la jefa del Departamento de Diagnóstico por Imágenes menciona que el equipo no funciona desde septiembre de 2021 aproximadamente; asimismo, el Técnico Biomédico menciona que se ha solicitado el servicio de revisión del equipo, pero ningún proveedor ha podido identificar cual es el problema de funcionamiento del equipo, a continuación, se muestran las imágenes:

Equipo de rayos "X" estacionario, de marca ITALRAY, de camilla de serie n.° SMIT X-RAY GRID, L/inch 44, ratio 12:1, FFD 120cm, cabezal con telescopio de serie n.° 2880-64, y X-FRAME DR2T SYSTEM de serie n.° 03-103-15; inoperativo desde septiembre de 2021 aproximadamente.

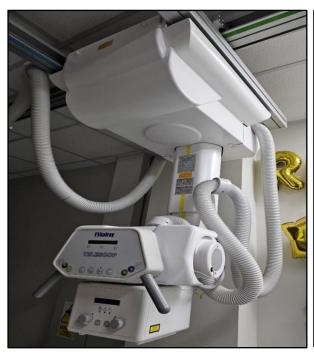
Imagen n.º 5
CABEZAL CON TELESCOPIO DEL EQUIPO DE RAYOS
"X" ESTACIONARIO

Equipo de rayos "X" estacionario, de marca ITALRAY, de camilla de serie n.º SMIT X-RAY GRID, L/inch 44, ratio 12:1, FFD 120cm, cabezal con telescopio de serie n.º 2880-64, y X-FRAME DR2T SYSTEM de serie n.º 03-103-15; inoperativo desde septiembre de 2021 aproximadamente.

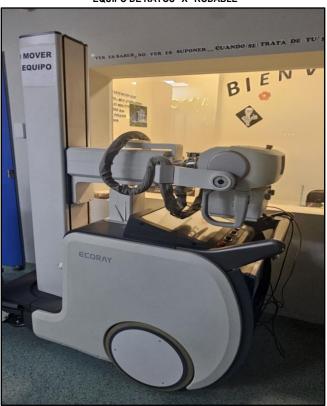
Imagen n.° 6
EQUIPO DE RAYOS "X" RODABLE

b) Equipo de rayos "X" rodable, de marca ECORAY, de serie n.º PX3-2004092, modelo n.º PX-300HF, el Técnico Biomédico menciona que el equipo presenta problemas en el módulo de carga de batería, no enciende; asimismo, se cambió las baterías internas y aproximadamente hace 3 meses se adquirió una batería externa de marca EPRI, y se encontraba funcionando por un tiempo, pero desde el 28 de julio de 2024 se encuentra inoperativo (no funciona), a continuación, se muestran las imágenes:

Al respecto, el jefe de la Unidad de Servicios Generales y Mantenimiento entregó¹ copia de la Orden de Trabajo de Mantenimiento n.° B-1616 de 28 de julio de 2024, en el cual se detalla que se realizó la revisión básica encontrando que "el módulo de carga de batería del equipo no funciona" que "no tiene energía", y "solicita la verificación de la garantía del módulo por ser compra a través de la Unidad de Logística".

Equipo de rayos "X" rodable, de marca ECORAY, de serie n.º PX3-2004092, modelo n.º PX-300HF; inoperativo desde el 28 de julio de 2024.

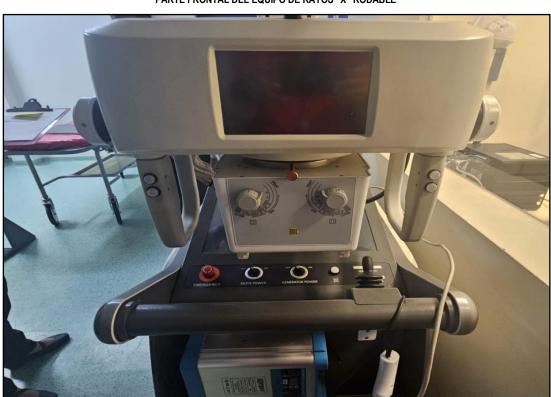
Imagen n.° 10 PARTE FRONTAL DEL EQUIPO DE RAYOS "X" RODABLE

Equipo de rayos "X" rodable, de marca ECORAY, de serie n.º PX3-2004092, modelo n.º PX-300HF; inoperativo desde el 28 de julio de 2024.

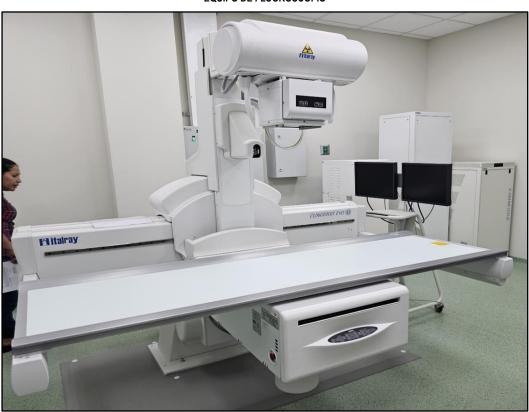
Imagen n.° 11 EQUIPO DE FLUOROSCOPIO

a) Equipo de Fluoroscopio, de marca ITALRAY, con camilla de serie n.º 15101486, monitores de series n.ºs 86329065CI y 86408065CI, la jefa del Departamento de Diagnóstico por Imágenes señala que el equipo a la fecha aún no fue recibido por ningún jefe del Departamento de Diagnóstico por Imágenes, el mismo que se encuentra sin ser utilizado, desde que se trasladaron al nuevo Hospital que fue aproximadamente el año 2020, desconociendo si este funcione o no; a continuación, se muestran las imágenes:

Equipo de Fluoroscopio, de marca ITALRAY, con camilla de serie n.º 15101486, monitores de series n.º 86329065CI y 86408065CI, equipo que se encuentra sin ser utilizado, desde el año 2020 aproximadamente.

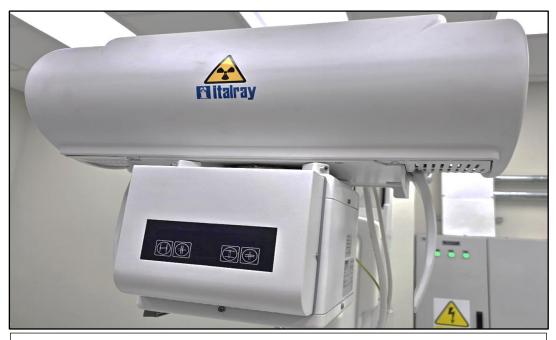
Imagen n.º 12 CABEZAL DEL EQUIPO DE FLUOROSCOPIO

Equipo de Fluoroscopio, de marca ITALRAY, con camilla de serie $n.^{\circ}$ 15101486, monitores de series $n.^{\circ}$ 86329065Cl y 86408065Cl, equipo que se encuentra sin ser utilizado, desde el año 2020 aproximadamente.

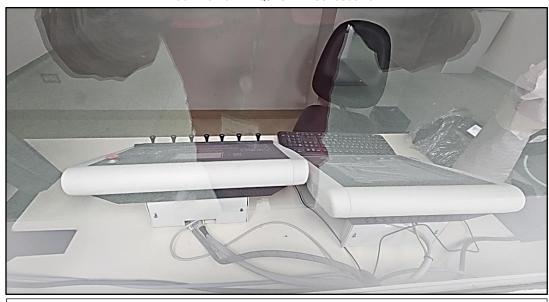
Imagen n.° 13
CONTROLES DEL EQUIPO DE FLUOROSCOPIO

Equipo de Fluoroscopio, de marca ITALRAY, con camilla de serie n.º 15101486, monitores de series n.º 86329065CI y 86408065CI, equipo que se encuentra sin ser utilizado, desde el año 2020 aproximadamente.

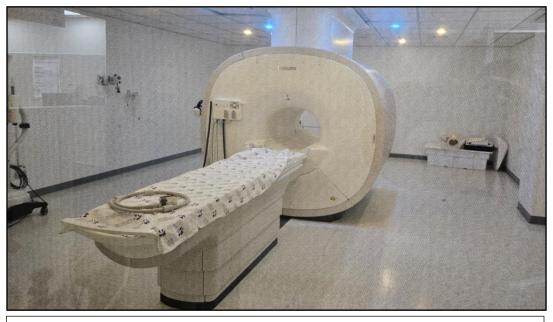
a) Equipo de Resonador Magnético, de marca PHILIPS, según menciona el Técnico Biomédico y la jefa del Departamento de Diagnóstico por Imágenes, uno de los compresores del resonador magnético se encuentra malogrado a pesar de ello se continuaba utilizando el equipo; sin embargo, durante el uso el equipo biomédico empieza a recalentar, existiendo un alto riesgo de que se pueda ocasionar un daño a otros componentes del resonador magnético, motivo por el cual dejaron de utilizarlo; por tal motivo desde el 16 de abril de 2024 aproximadamente no se vienen recibiendo a pacientes que necesitan el servicio.

"El día 15 de abril al promediar las 14:00 horas el chiller empezó a hacer un sonido fuerte, por lo cual al verificar se constató que uno de los compresores del chiller se encuentra dañado (...)"

"El Resonador Magnético sin el chiller no puede funcionar, además si deja de funcionar se corre el riesgo de que todo el resonador se estropee y se pierda el equipo completo ya que, si produce Quench, los trabajadores y los pacientes deben abandonar la sala del imán lo antes posible. Mientras lo hacen deberán evitar el contacto con cualquier superficie para evitar el riesgo de congelación. El riesgo de incendio aumentará por la condensación de oxígeno."

Equipo de Resonador Magnético, de marca PHILIPS, equipo que se encuentra inoperativo desde el 16 de abril de 2024.

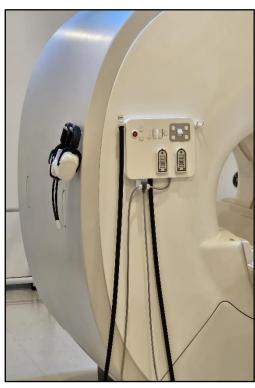
Imagen n.° 16 RESONADOR MAGNÉTICO

Equipo de Resonador Magnético, de marca PHILIPS, equipo que se encuentra inoperativo desde el 16 de abril de 2024.

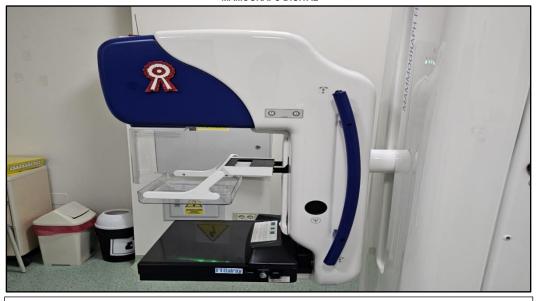
a) Equipo de Mamografía Digital, de marca ITALRAY, de serie n.º 00AP00-19363LP40/15CF01, tiene un monitor de serie n.º 82742, la jefa del Departamento de Diagnóstico por Imágenes señala que el equipo fue utilizado por última vez el 6 de julio de 2024 aproximadamente; el Técnico Biomédico menciona que el equipo muestra problemas en la "comunicación"; es decir, los protocolos estándar de comunicación entre el sistema de información y el equipo de mamografía se encuentran deshabilitados, no pudiendo realizar ningún análisis; asimismo señala que inspeccionaron el equipo y lo evaluaron y analizaron a nivel básico, sin encontrar ningún tipo de error a ese nivel.

Equipo de Mamografía Digital, de marca ITALRAY, de serie n.º 00AP00-19363LP40/15CF01, tiene un monitor de serie n.º 82742, inoperativo desde el 6 de julio de 2024.

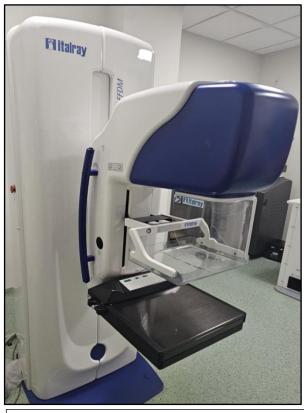
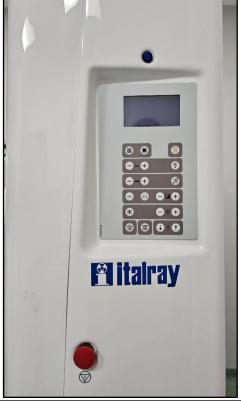
Imagen n.° 18 MAMÓGRAFO DIGITAL

Equipo de Mamografía Digital, de marca ITALRAY, de serie n.º 00AP00-19363LP40/15CF01, tiene un monitor de serie n.º 82742, inoperativo desde el 6 de julio de 2024.

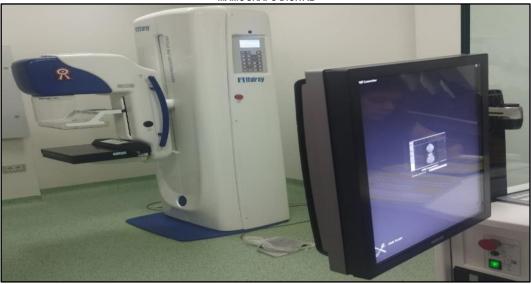
lmagen n.° 20 MAMÓGRAFO DIGITAL

Equipo de Mamografía Digital, de marca ITALRAY, de serie n.° 00AP00-19363LP40/15CF01, tiene un monitor de serie n.° 82742, inoperativo desde el 6 de julio de 2024.

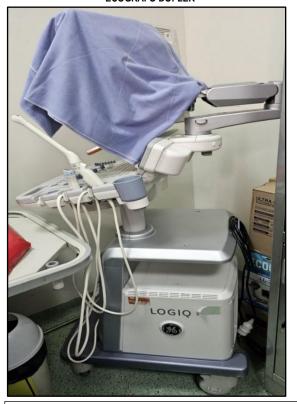
Imagen n.° 22 ECÓGRAFO DOPLER

a) Ecógrafo Dopler, de marca LOGIQ PG, de serie n.º 171863504, código Patrimonial n.º 53225000, el equipo no está operativo desde hace cinco meses aproximadamente según menciona la jefa del Departamento de Diagnóstico por Imágenes, debido a que la resolución y el traductor no funcionan; asimismo el Técnico Biomédico señala que inspeccionaron el equipo y lo evaluaron y analizaron a nivel básico.

Al respecto, el jefe de la Unidad de Servicios Generales y Mantenimiento entregó⁹ copia de la Orden de Trabajo de Mantenimiento n.º B-1308 de 25 de marzo de 2024, en el cual se detalla que existe problemas en la faja de arrastre de la impresora, concluyendo que se realizó el cambio de faja de arrastre y se dejó operativo el equipo. Asimismo, mencionó que: "(...) el OTM realizada al equipo, solo se indicó problemas con la impresora, ya que el equipo si funciona, pero la doctora jefa del Departamento de Diagnóstico por Imágenes señala que el equipo no tiene buena resolución y traductor; indicando el Jefe de la Unidad de Servicios Generales y Mantenimiento, que se tendría que regresar a los parámetros iniciales para observar la resolución del equipo; sin embargo, al ser un equipo que ya supero su vida útil recomienda que el área usuaria gestiones la adquisición de un equipo nuevo por reposición."

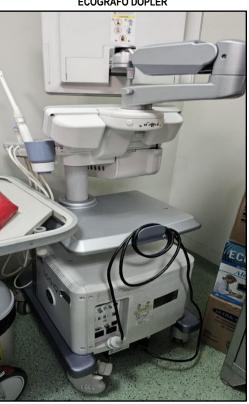
Imagen n.° 23 ECÓGRAFO DOPLER

Ecógrafo Dopler, de marca LOGIQ PG, de serie $n.^{\circ}$ 171863504, código Patrimonial $n.^{\circ}$ 53225000, no operativo desde hace cinco meses aproximadamente.
