INFORME DE VISITA DE CONTROL
N° 018-2024-OCI/5458-SVC

**VISITA DE CONTROL
HOSPITAL REGIONAL DE AYACUCHO
ANDRÉS AVELINO CÁCERES DORREGARAY,
HUAMANGA, AYACUCHO**

**“VERIFICACIÓN DE LA OPERATIVIDAD DE LOS EQUIPOS
BIOMÉDICOS DEL DEPARTAMENTO DE DIAGNÓSTICO
POR IMÁGENES DEL HOSPITAL REGIONAL AYACUCHO”**

**PERÍODO DE EVALUACIÓN:
DEL 2 AL 5 DE AGOSTO DE 2024**

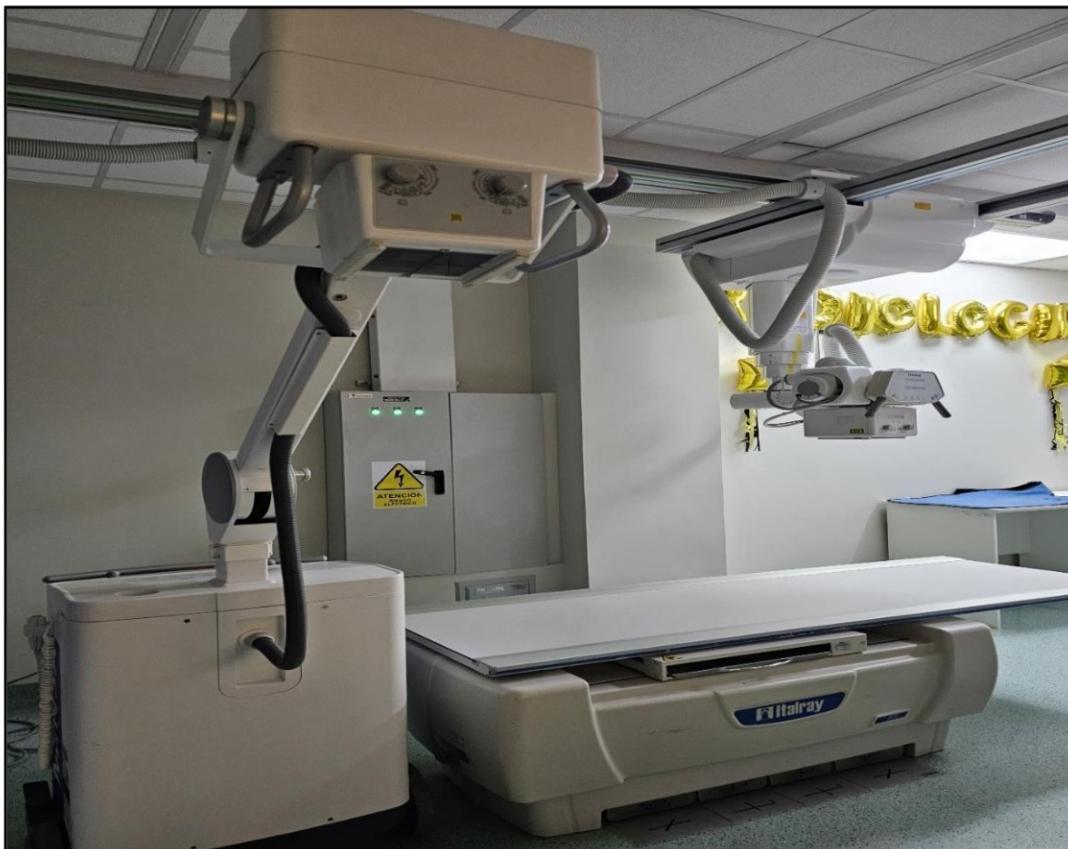
Imagen n.º 1
EQUIPO DE RAYOS “X” ESTACIONARIO

- a) **Equipo de rayos “X” estacionario, de marca ITALRAY**, de camilla de serie n.º SMIT X-RAY GRID, L/inch 44, ratio 12:1, FFD 120cm, cabezal con telescopio de serie n.º 2880-64, y X-FRAME DR2T SYSTEM de serie n.º 03-103-15; equipo adquirido por el Gobierno Regional de Ayacucho por la nueva construcción del Hospital Regional de Ayacucho. Al respecto, la jefa del Departamento de Diagnóstico por Imágenes menciona que el equipo no funciona desde septiembre de 2021 aproximadamente; asimismo, el Técnico Biomédico menciona que se ha solicitado el servicio de revisión del equipo, pero ningún proveedor ha podido identificar cual es el problema de funcionamiento del equipo, a continuación, se muestran las imágenes:

Equipo de rayos “X” estacionario, de marca ITALRAY, de camilla de serie n.º SMIT X-RAY GRID, L/inch 44, ratio 12:1, FFD 120cm, cabezal con telescopio de serie n.º 2880-64, y X-FRAME DR2T SYSTEM de serie n.º 03-103-15; inoperativo desde septiembre de 2021 aproximadamente.

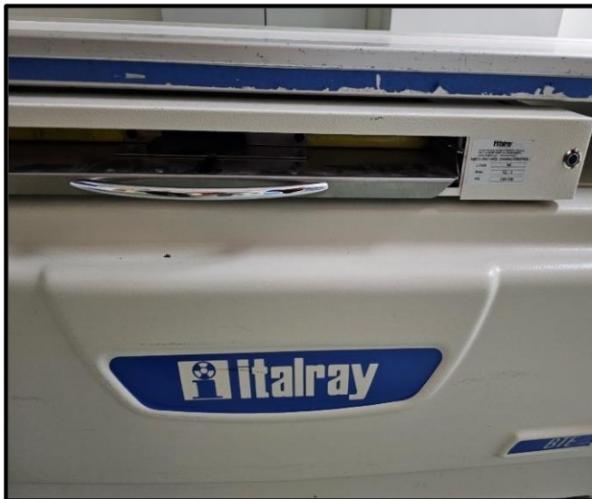
Imagen n.º 2
 CAMILLA DEL EQUIPO DE RAYOS "X" ESTACIONARIO

Equipo de rayos "X" estacionario, de marca ITALRAY, de camilla de serie n.º SMIT X-RAY GRID, L/inch 44, ratio 12:1, FFD 120cm, cabezal con telescopio de serie n.º 2880-64, y X-FRAME DR2T SYSTEM de serie n.º 03-103-15; inoperativo desde septiembre de 2021 aproximadamente.

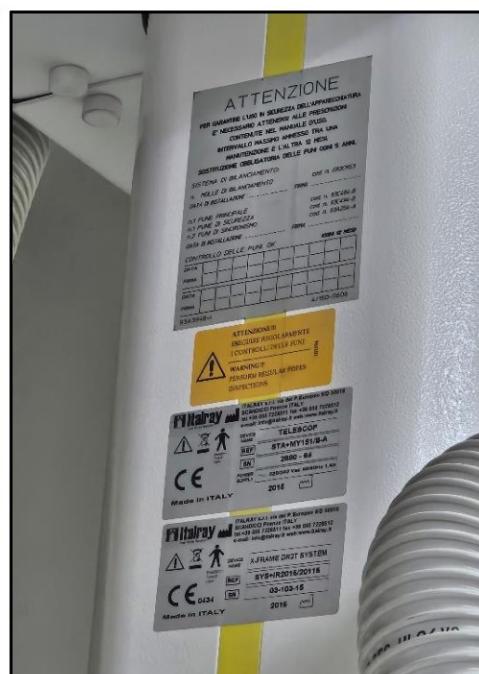
Imagen n.º 4
 CABEZAL CON TELESCOPIO DEL EQUIPO DE RAYOS "X"
 ESTACIONARIO

Equipo de rayos "X" estacionario, de marca ITALRAY, de camilla de serie n.º SMIT X-RAY GRID, L/inch 44, ratio 12:1, FFD 120cm, cabezal con telescopio de serie n.º 2880-64, y X-FRAME DR2T SYSTEM de serie n.º 03-103-15; inoperativo desde septiembre de 2021 aproximadamente.

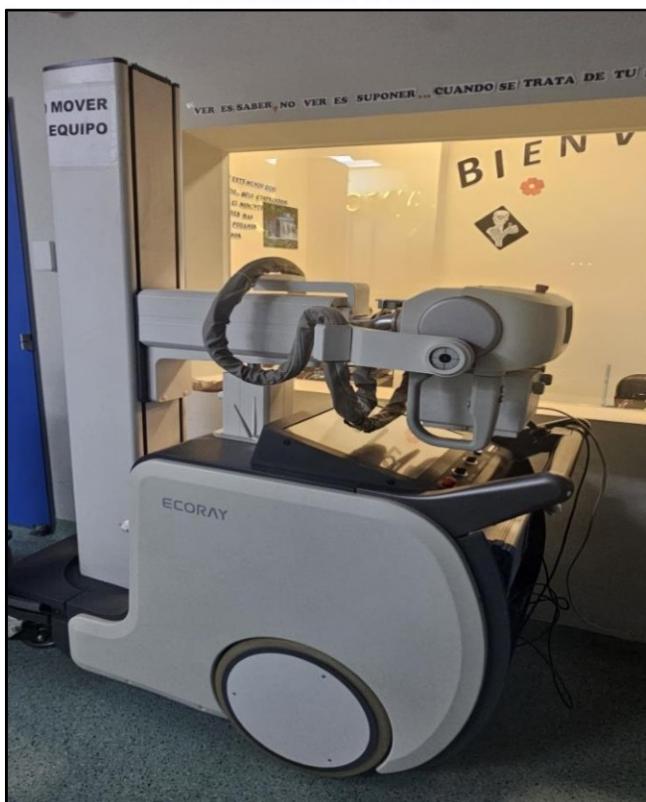
Imagen n.º 6
EQUIPO DE RAYOS “X” RODABLE

- b) **Equipo de rayos “X” rodable, de marca ECORAY**, de serie n.º PX3-2004092, modelo n.º PX-300HF, el Técnico Biomédico menciona que el equipo presenta problemas en el módulo de carga de batería, no enciende; asimismo, se cambió las baterías internas y aproximadamente hace 3 meses se adquirió una batería externa de marca EPRI, y se encontraba funcionando por un tiempo, pero desde el 28 de julio de 2024 se encuentra inoperativo (no funciona), a continuación, se muestran las imágenes:

Al respecto, el jefe de la Unidad de Servicios Generales y Mantenimiento entregó¹ copia de la Orden de Trabajo de Mantenimiento n.º B-1616 de 28 de julio de 2024, en el cual se detalla que se realizó la revisión básica encontrando que “el módulo de carga de batería del equipo no funciona” que “no tiene energía”, y “solicita la verificación de la garantía del módulo por ser compra a través de la Unidad de Logística”.

Equipo de rayos “X” rodable, de marca ECORAY, de serie n.º PX3-2004092, modelo n.º PX-300HF; inoperativo desde el 28 de julio de 2024.

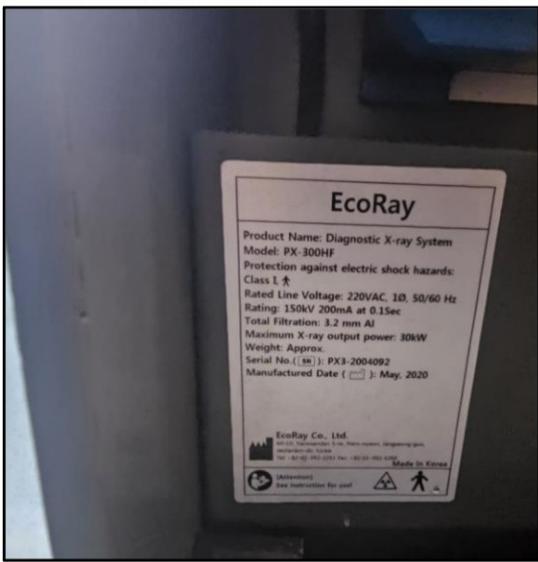
Imagen n.º 8

Equipo de rayos "X" rodable, de marca ECORAY, de serie n.º PX3-2004092, modelo n.º PX-300HF; inoperativo desde el 28 de julio de 2024.

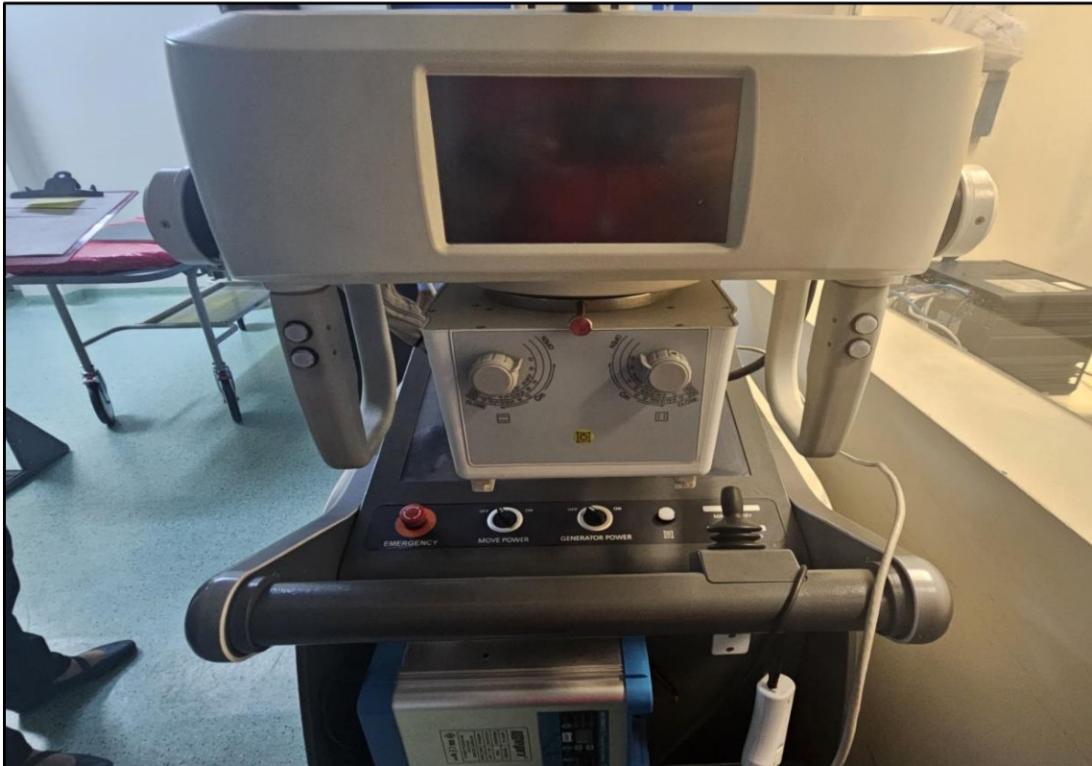
Imagen n.º 10

Equipo de rayos "X" rodable, de marca ECORAY, de serie n.º PX3-2004092, modelo n.º PX-300HF; inoperativo desde el 28 de julio de 2024.

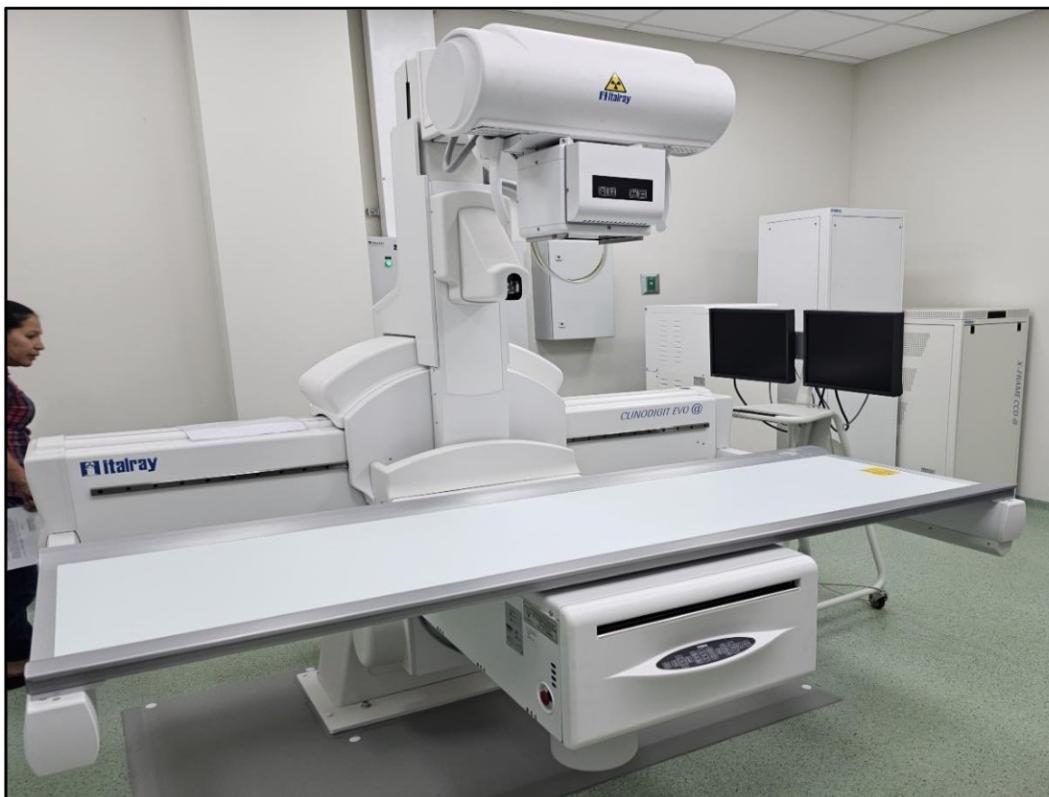
Imagen n.º 11
EQUIPO DE FLUOROSCOPIO

- a) **Equipo de Fluoroscopio, de marca ITALRAY**, con camilla de serie n.º 15101486, monitores de series n.º 86329065CI y 86408065CI, la jefa del Departamento de Diagnóstico por Imágenes señala que el equipo a la fecha aún no fue recibido por ningún jefe del Departamento de Diagnóstico por Imágenes, el mismo que se encuentra sin ser utilizado, desde que se trasladaron al nuevo Hospital que fue aproximadamente el año 2020, desconociendo si este funcione o no; a continuación, se muestran las imágenes:

Equipo de Fluoroscopio, de marca ITALRAY, con camilla de serie n.º 15101486, monitores de series n.º 86329065CI y 86408065CI, equipo que se encuentra sin ser utilizado, desde el año 2020 aproximadamente.

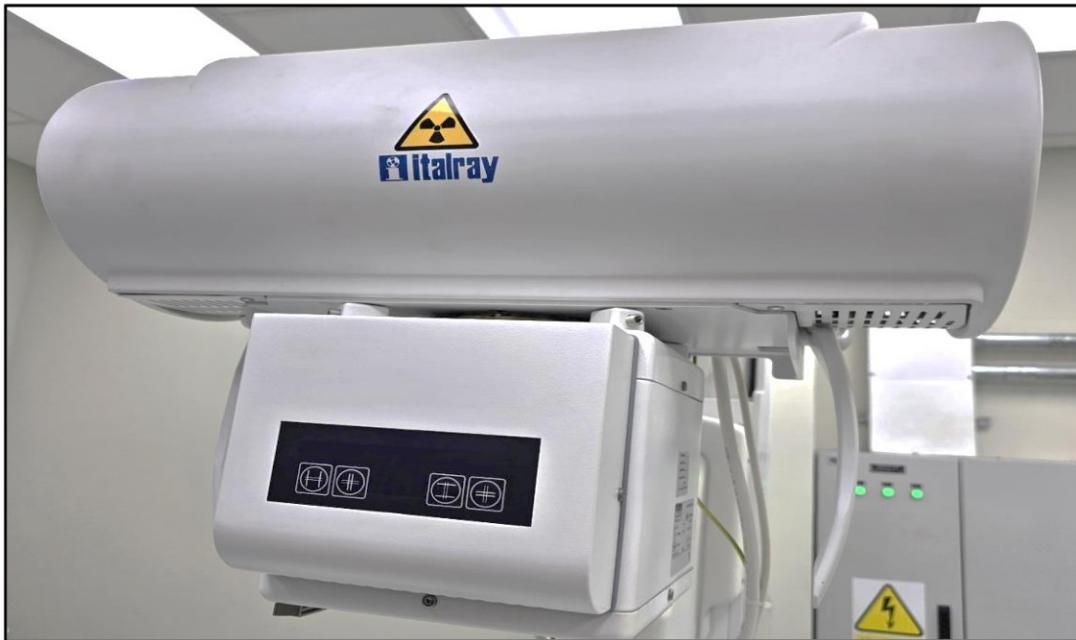
Imagen n.º 12
CABEZAL DEL EQUIPO DE FLUOROSCOPIO

Equipo de Fluoroscopio, de marca ITALRAY, con camilla de serie n.º 15101486, monitores de series n.ºs 86329065CI y 86408065CI, equipo que se encuentra sin ser utilizado, desde el año 2020 aproximadamente.

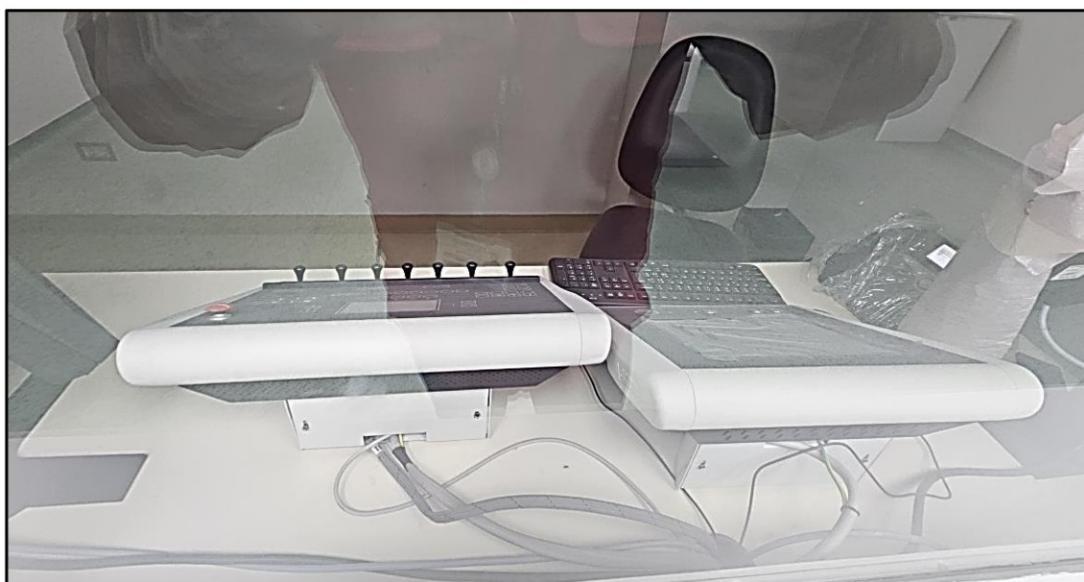
Imagen n.º 13
CONTROLES DEL EQUIPO DE FLUOROSCOPIO

Equipo de Fluoroscopio, de marca ITALRAY, con camilla de serie n.º 15101486, monitores de series n.ºs 86329065CI y 86408065CI, equipo que se encuentra sin ser utilizado, desde el año 2020 aproximadamente.

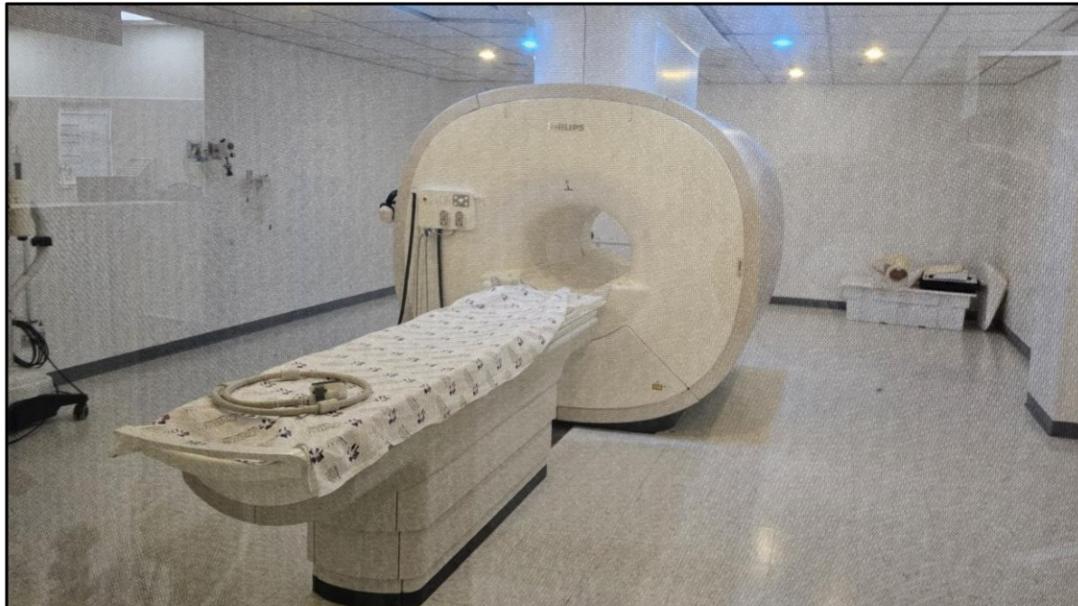
Imagen n.º 14
RESONADOR MAGNÉTICO

- a) **Equipo de Resonador Magnético, de marca PHILIPS**, según menciona el Técnico Biomédico y la jefa del Departamento de Diagnóstico por Imágenes, uno de los compresores del resonador magnético se encuentra malogrado a pesar de ello se continuaba utilizando el equipo; sin embargo, durante el uso el equipo biomédico empieza a recalentar, existiendo un alto riesgo de que se pueda ocasionar un daño a otros componentes del resonador magnético, motivo por el cual dejaron de utilizarlo; por tal motivo desde el 16 de abril de 2024 aproximadamente no se vienen recibiendo a pacientes que necesitan el servicio.

"El día 15 de abril al promediar las 14:00 horas el chiller empezó a hacer un sonido fuerte, por lo cual al verificar se constató que uno de los compresores del chiller se encuentra dañado (...)"

"El Resonador Magnético sin el chiller no puede funcionar, además si deja de funcionar se corre el riesgo de que todo el resonador se estropee y se pierda el equipo completo ya que, si produce Quench, los trabajadores y los pacientes deben abandonar la sala del imán lo antes posible. Mientras lo hacen deberán evitar el contacto con cualquier superficie para evitar el riesgo de congelación. El riesgo de incendio aumentará por la condensación de oxígeno."

Equipo de Resonador Magnético, de marca PHILIPS, equipo que se encuentra inoperativo desde el 16 de abril de 2024.

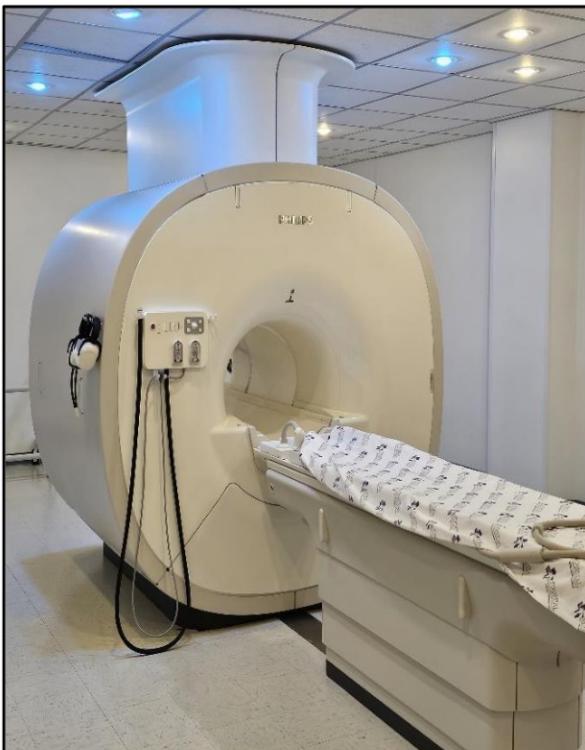
Imagen n.º 15
RESONADOR MAGNÉTICO

Equipo de Resonador Magnético, de marca PHILIPS, equipo que se encuentra inoperativo desde el 16 de abril de 2024.

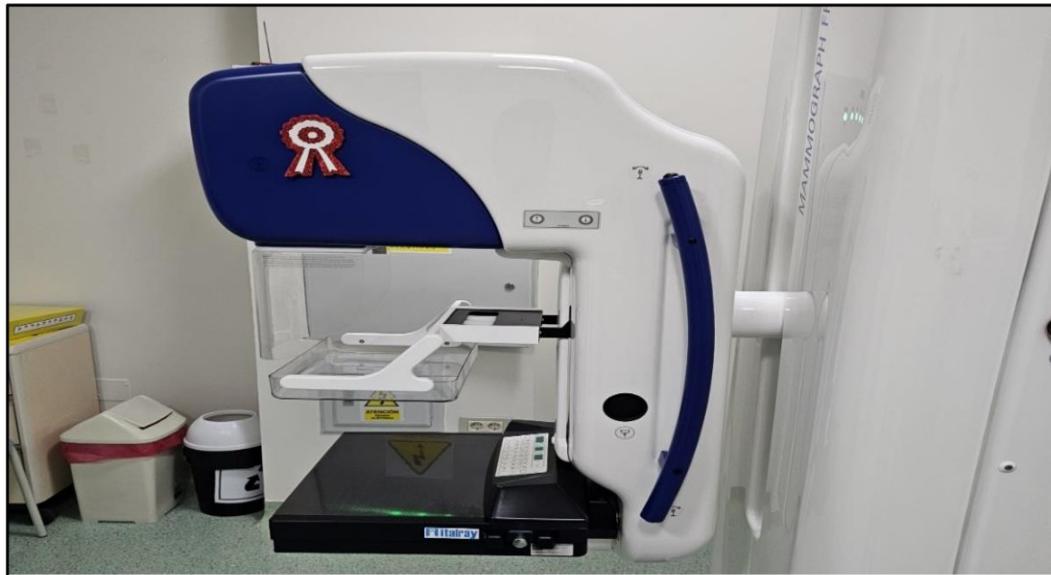
Imagen n.º 17
MAMÓGRAFO DIGITAL

a) **Equipo de Mamografía Digital, de marca ITALRAY**, de serie n.º 00AP00-19363LP40/15CF01, tiene un monitor de serie n.º 82742, la jefa del Departamento de Diagnóstico por Imágenes señala que el equipo fue utilizado por última vez el 6 de julio de 2024 aproximadamente; el Técnico Biomédico menciona que el equipo muestra problemas en la “comunicación”; es decir, los protocolos estándar de comunicación entre el sistema de información y el equipo de mamografía se encuentran deshabilitados, no pudiendo realizar ningún análisis; asimismo señala que inspeccionaron el equipo y lo evaluaron y analizaron a nivel básico, sin encontrar ningún tipo de error a ese nivel.

Equipo de Mamografía Digital, de marca ITALRAY, de serie n.º 00AP00-19363LP40/15CF01, tiene un monitor de serie n.º 82742, inoperativo desde el 6 de julio de 2024.

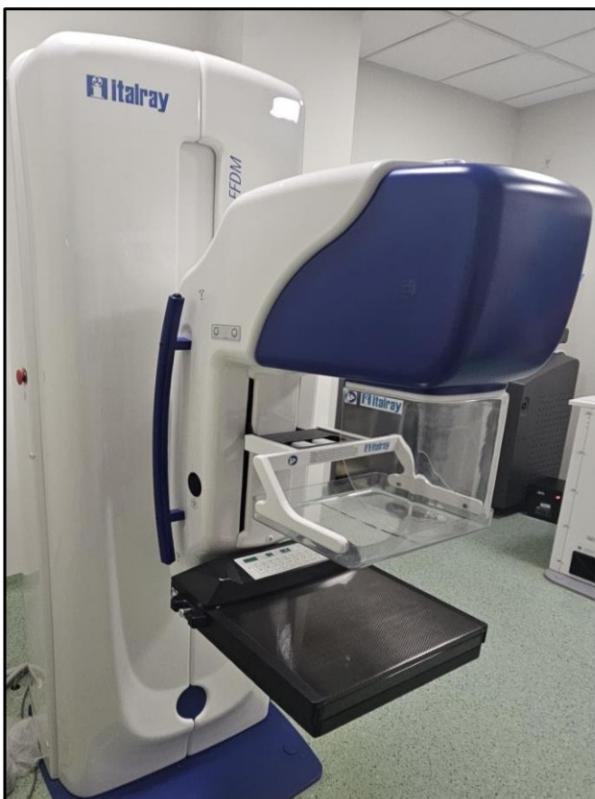
Imagen n.º 18
MAMÓGRAFO DIGITAL

Equipo de Mamografía Digital, de marca ITALRAY, de serie n.º 00AP00-19363LP40/15CF01, tiene un monitor de serie n.º 82742, inoperativo desde el 6 de julio de 2024.

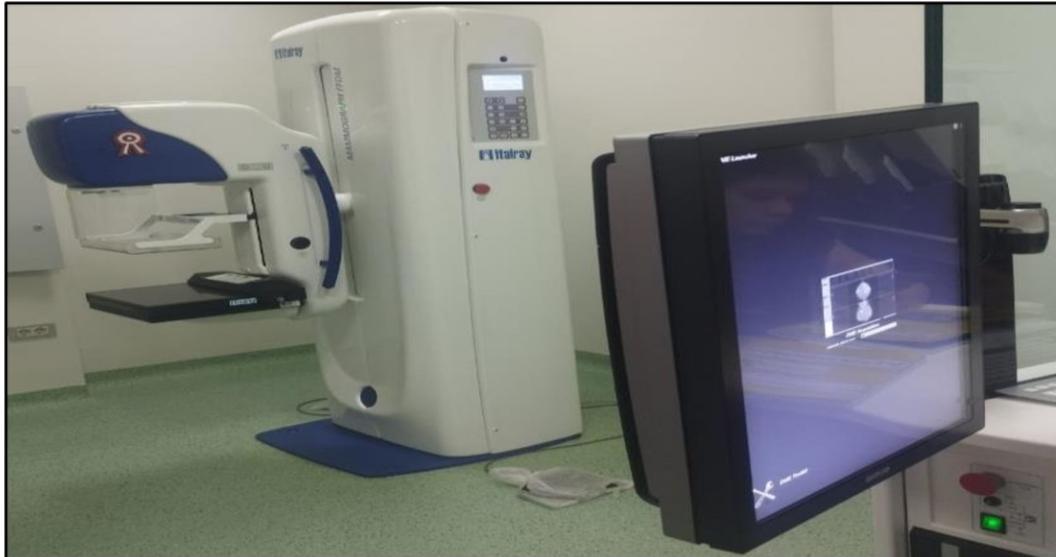
Imagen n.º 20
MAMÓGRAFO DIGITAL

Equipo de Mamografía Digital, de marca ITALRAY, de serie n.º 00AP00-19363LP40/15CF01, tiene un monitor de serie n.º 82742, inoperativo desde el 6 de julio de 2024.

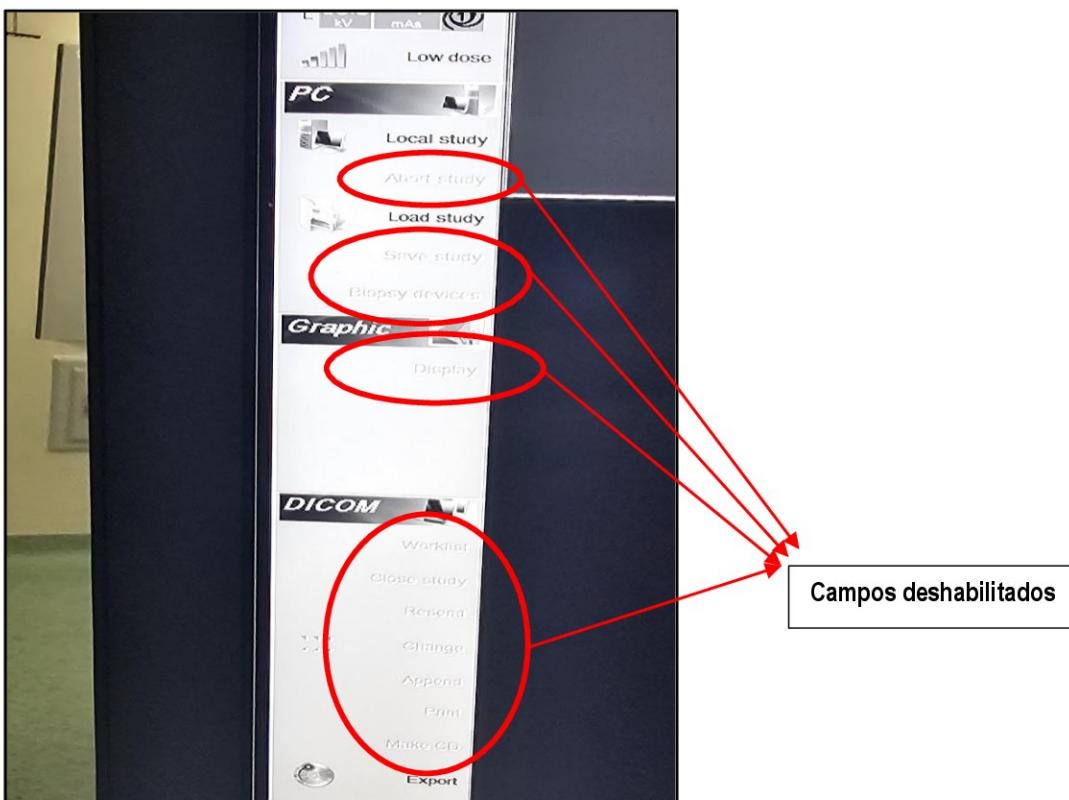
Imagen n.º 21
PROTOCOLOS ESTÁNDAR DE COMUNICACIÓN DEL MAMÓGRAFO DIGITAL

Equipo de Mamografía Digital, de marca ITALRAY, de serie n.º 00AP00-19363LP40/15CF01, tiene un monitor de serie n.º 82742, inoperativo desde el 6 de julio de 2024.

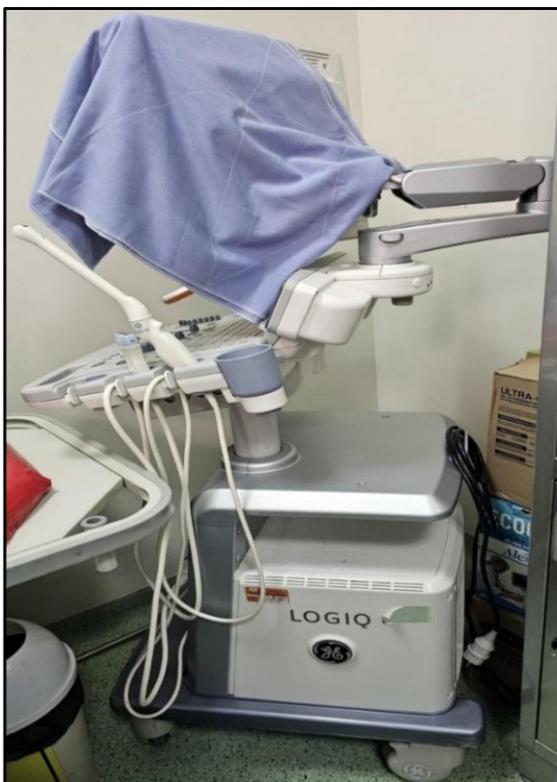
Imagen n.º 22
ECÓGRAFO DOPPLER

- a) **Ecógrafo Doppler, de marca LOGIQ PG**, de serie n.º 171863504, código Patrimonial n.º 53225000, el equipo no está operativo desde hace cinco meses aproximadamente según menciona la jefa del Departamento de Diagnóstico por Imágenes, debido a que la resolución y el traductor no funcionan; asimismo el Técnico Biomédico señala que inspeccionaron el equipo y lo evaluaron y analizaron a nivel básico.

Al respecto, el jefe de la Unidad de Servicios Generales y Mantenimiento entregó⁹ copia de la Orden de Trabajo de Mantenimiento n.º B-1308 de 25 de marzo de 2024, en el cual se detalla que existe problemas en la faja de arrastre de la impresora, concluyendo que se realizó el cambio de faja de arrastre y se dejó operativo el equipo. Asimismo, mencionó que: “(...) el OTM realizada al equipo, solo se indicó problemas con la impresora, ya que el equipo si funciona, pero la doctora jefa del Departamento de Diagnóstico por Imágenes señala que el equipo no tiene buena resolución y traductor; indicando el Jefe de la Unidad de Servicios Generales y Mantenimiento, que se tendría que regresar a los parámetros iniciales para observar la resolución del equipo; sin embargo, al ser un equipo que ya supero su vida útil recomienda que el área usuaria gestione la adquisición de un equipo nuevo por reposición.”

Ecógrafo Doppler, de marca LOGIQ PG, de serie n.º 171863504, código Patrimonial n.º 53225000, no operativo desde hace cinco meses aproximadamente.

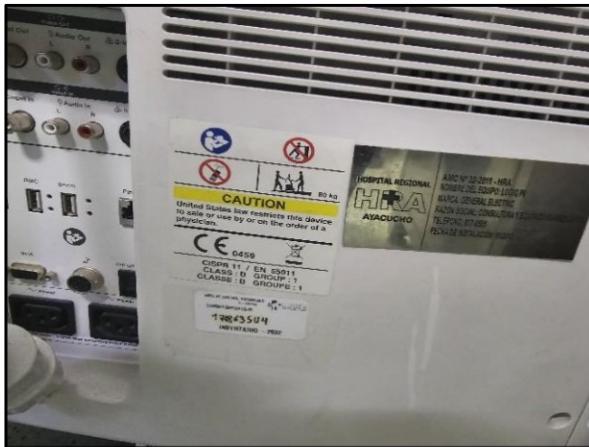
Imagen n.º 24

Ecógrafo Doppler, de marca LOGIQ PG, de serie n.º 171863504, código Patrimonial n.º 53225000, no operativo desde hace cinco meses aproximadamente.
