**INFORME DE HITO DE CONTROL  
N° 015-2024-OCI/5568-SCC**

**“MEJORAMIENTO DE LA CARRETERA SHUPLUY - PRIMORPAMPA  
- BELLAVISTA - ANTA - SAN ISIDRO - PONCOS - KOCHAYOC -  
CHACLAHUAIN - ORATORIO - PAMPAMARCA - PUTACA, UBICADO  
EN EL DISTRITO DE SHUPLUY, PROVINCIA DE YUNGAY,  
DEPARTAMENTO DE ANCASH”**

**HITO DE CONTROL N° 7 - ESTADO SITUACIONAL DE OBRA A  
FEBRERO DE 2024.**

**PERIODO DE EVALUACIÓN:  
DEL 6 AL 12 DE FEBRERO DE 2024**

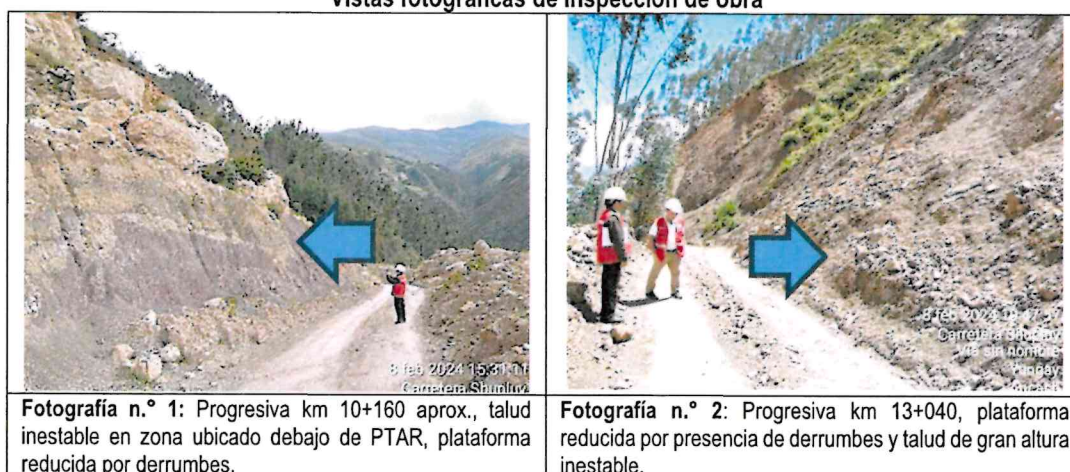
**Fotografías n.ºs 1 y 2**  
**Vistas fotográficas de inspección de obra**

De las fotografías precedentes, se evidencia que los cortes de taludes tienen pendientes pronunciadas, aproximadamente mayores a 75° grados de inclinación, donde se advierte que no se han acondicionado terrazas o banquetas de corte ni sembrado de vegetación típica que puedan asegurar su estabilidad, evidenciándose derrumbes que obstruyen las cunetas existentes en varios tramos, así como la reducción de la calzada de la vía.

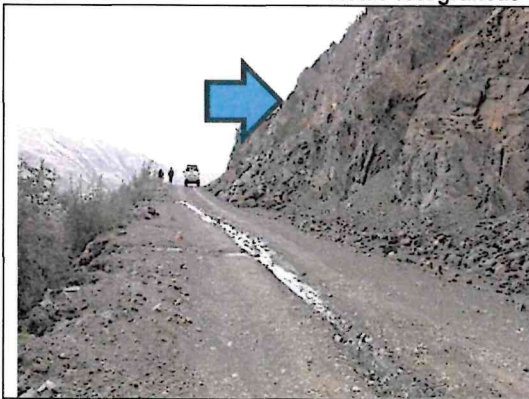
**Fotografía n.º 3:** Progresiva km 18+440, la plataforma presenta erosión por aguas pluviales, presencia de derrumbes y talud de gran altura, faltan cunetas para drenaje.

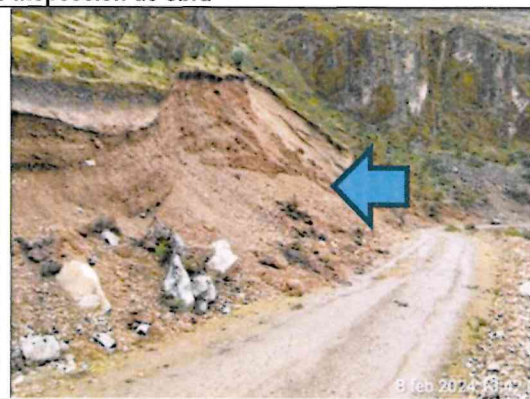
**Fotografía n.º 4:** Progresiva km 50+000 aprox., talud inestable con derrumbes, plataforma reducida por derrumbes, no cuenta con cunetas para drenaje.

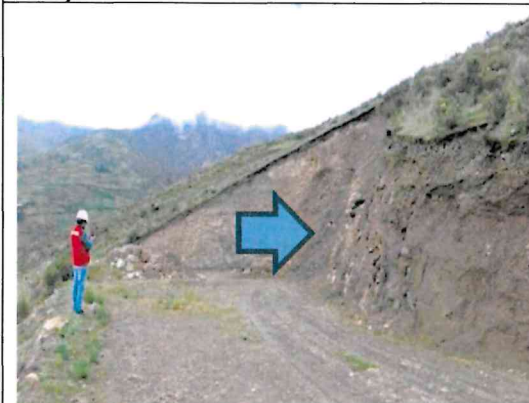
**Fotografía n.º 5:** Progresiva km 54+240, talud inestable con presencia de deslizamiento de rocas en curva horizontal, no cuenta con cunetas para drenaje.

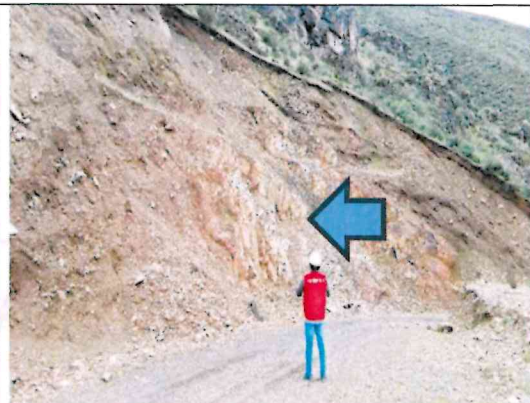
**Fotografía n.º 6:** Progresiva km 54+000, talud inestable de gran altura, con presencia de desprendimiento de rocas, plataforma reducida por derrumbes.

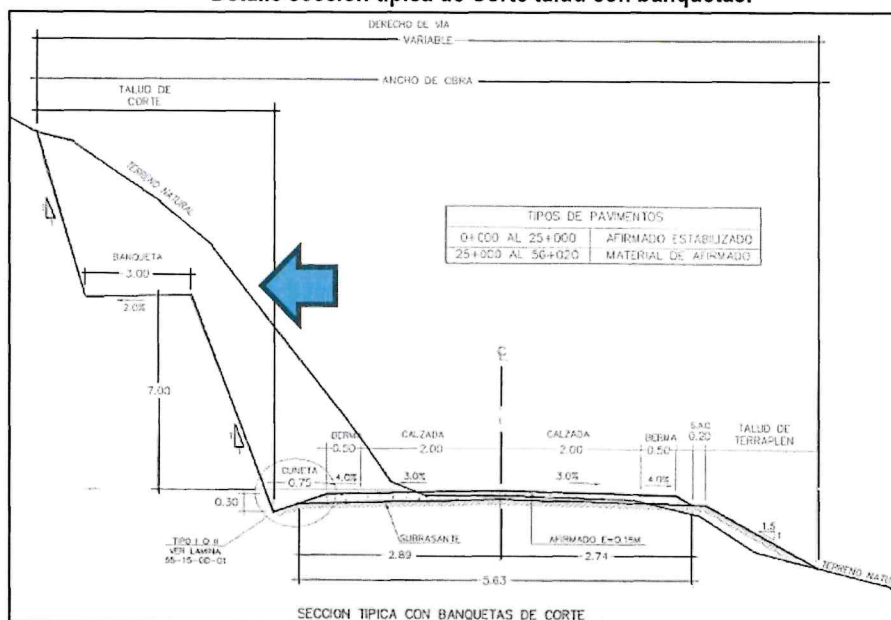
Imagen n.º 2  
Detalle sección típica de Corte talud con banquetas.

Al respecto, el plano de corte de sección típica con código: 55-15-ST-01 del expediente técnico aprobado, detalla que en los taludes con pendientes verticales con alturas mayores e iguales a 7,00 m se deben realizar los cortes horizontales de un ancho de 3,00 m para la conformación de banquetas, tal como se aprecia el detalle siguiente:

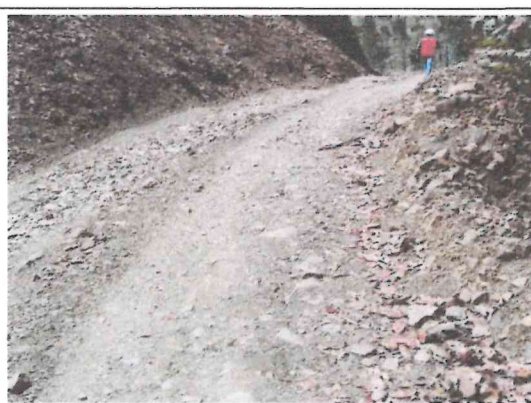
**Fotografía 2:** Progresiva 13+040, la plataforma se encuentra en malas condiciones, presenta ahuellamiento, bacheos, no cuenta con cunetas para drenaje pluvial.

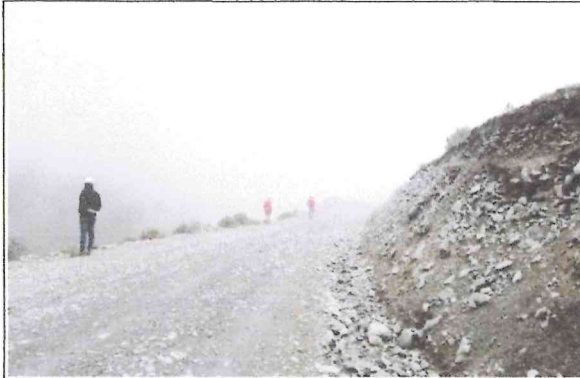
**Fotografía 3:** Progresiva 42+140, vista de plataforma en malas condiciones, cunetas sin tratamiento, plataforma con ahuellamiento.

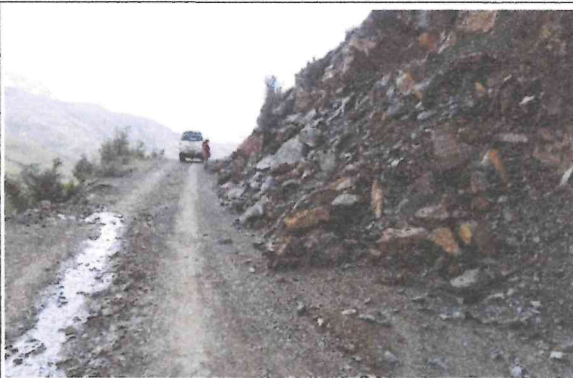
**Fotografía 4:** Progresiva 18+460 aprox., la plataforma presenta socavación por aguas pluviales, presencia de derrumbes en la vía, no cuenta con cunetas.

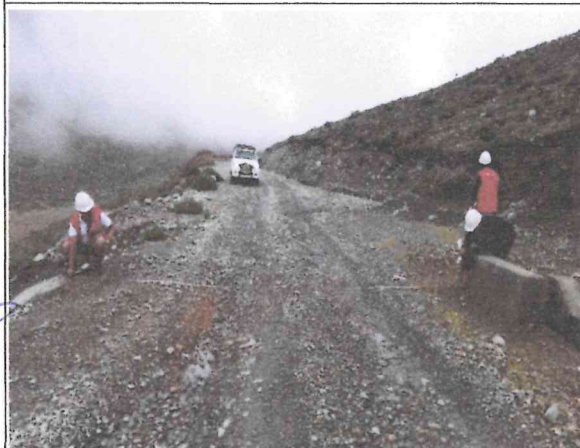
**Fotografía 5:** Progresiva 42+310 aprox., vista de plataforma en malas condiciones, ancho de plataforma de 5.95m en alcantarilla.

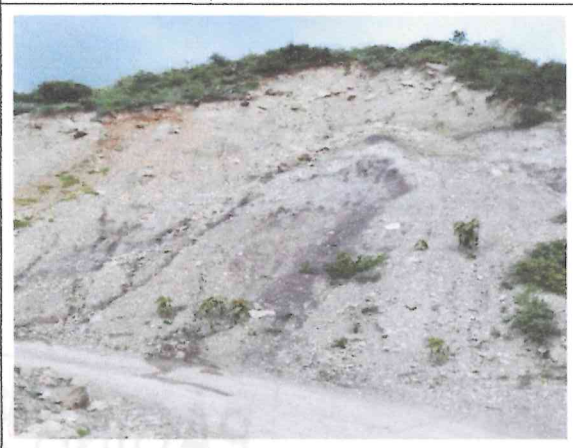
**Fotografía 6:** Progresiva 10+160 aprox., talud inestable en zona ubicada PTAR, plataforma reducida por derrumbes con filtración de agua en la base.

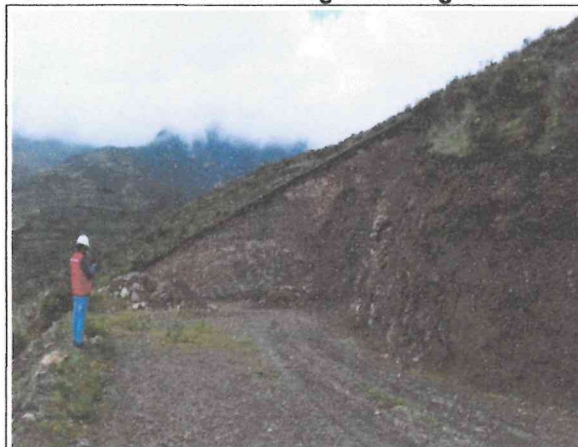
**Fotografía 7:** Progresiva 54+240, talud inestable con presencia de deslizamiento de rocas.

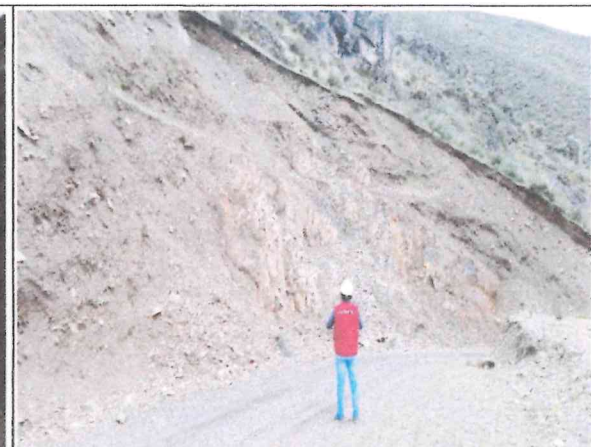
**Fotografía 8:** Progresiva 54+000, talud inestable de gran altura, con presencia de desprendimiento de rocas.

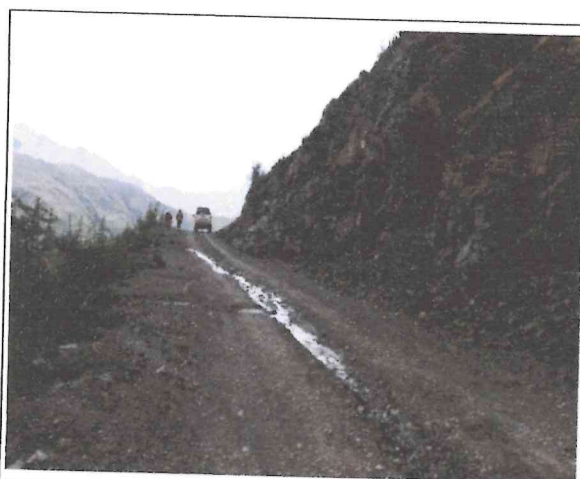
**Fotografía 9:** Progresiva 18+440, la plataforma presenta socavación por aguas pluviales, presencia de derrumbes y talud de gran altura.

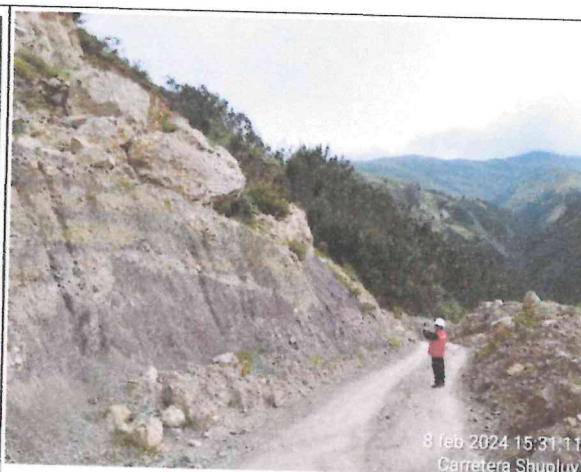
**Fotografía 10:** Progresiva 10+160 aprox., talud inestable en zona ubicado PTAR, plataforma reducida por derrumbes.

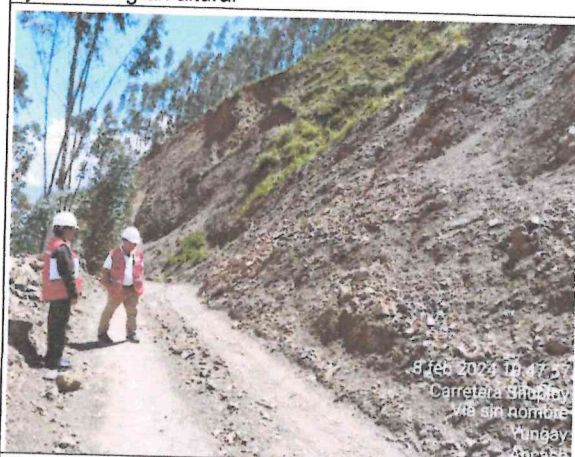
**Fotografía 11:** Progresiva 13+040, presencia de derrumbes y talud de gran altura.

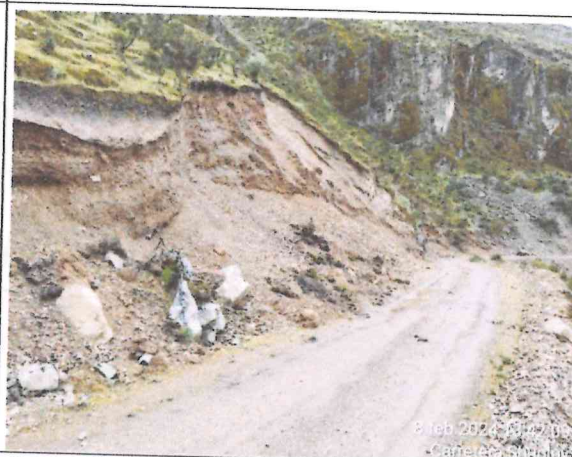
**Fotografía 12:** Progresiva 50+000 aprox., talud inestable con presencia de derrumbes.

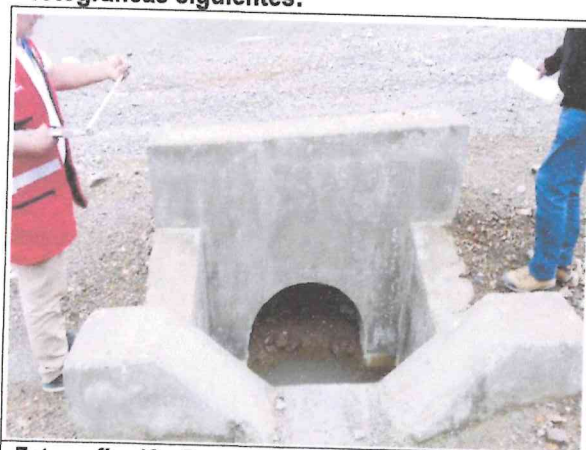
3. Respecto a las obras de alcantarillas con tubería TMC se constata que existe presencia de colmatación o rellenos por sedimentación de sólidos, afectado su funcionamiento, tal como se observa en las vistas fotográficas siguientes:

**Fotografía 13:** Progresiva 42+310 aprox., alcantarilla colmatada.

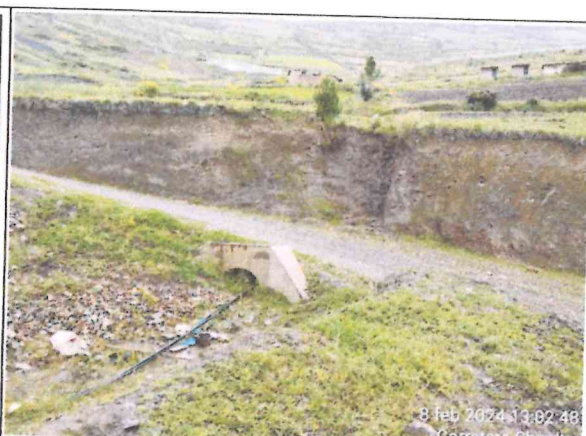
**Fotografía 14:** Progresiva 56+520 aprox., alcantarilla colmatada.

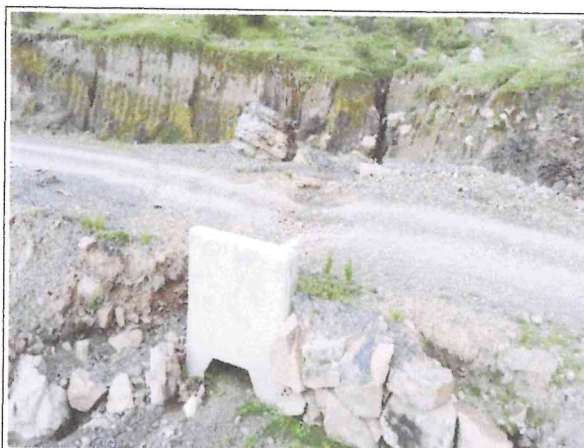
**Fotografía 15:** Progresiva 18+440, alcantarilla colmatada, con socavación por los lados laterales del cabezal de salida, plataforma con socavación.

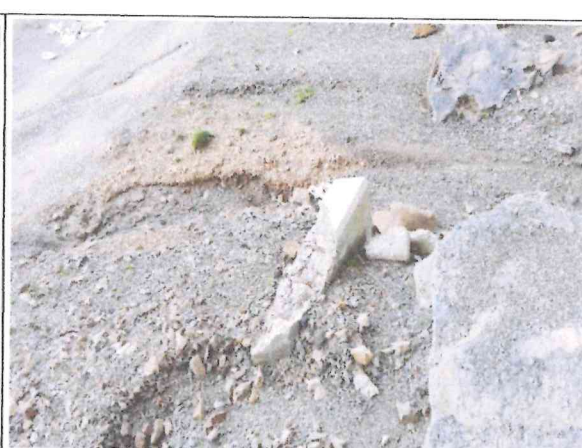
**Fotografía 16:** Progresiva 18+440, alcantarilla colmatada en cabezal de entrada.

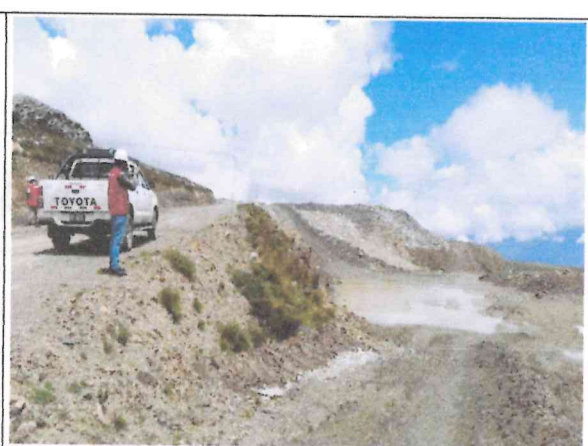
4. Que respecto a los DME – Depósitos de material excedente, se constata que se ha realizado la acumulación de desmontes sin nivelar y sin tratamiento de revegetación, tal como se observa en las vistas fotográficas siguientes:

**Fotografía 18:** Progresiva 22+800 aprox. ubicación de DME 02 Deposito de material excedente, material acumulado sin tratar, presencia agua empozada.

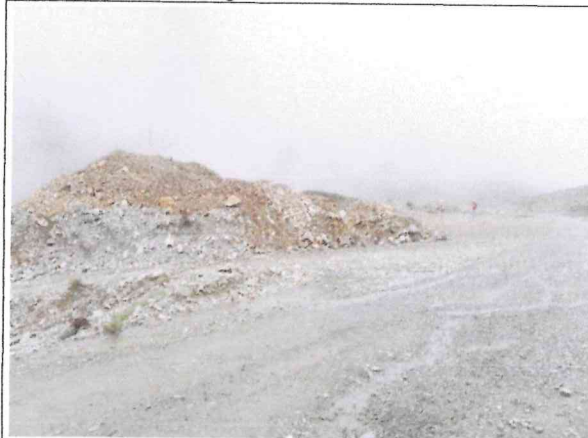
**Fotografía 19:** Progresiva 41+400 aprox. ubicación de DME 04 Deposito de material excedente en uso, material acumulado sin reconformar.

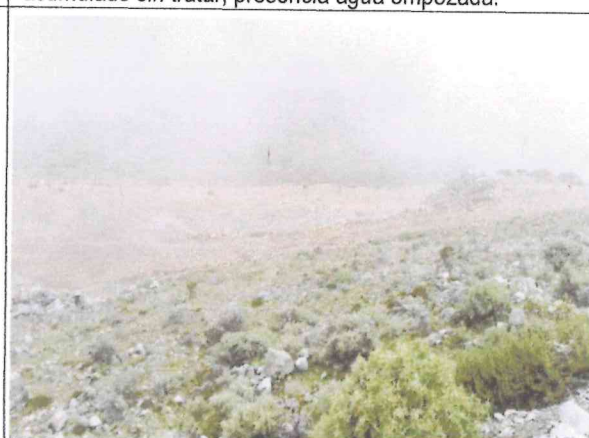
**Fotografía 20:** Progresiva 42+060 aprox. ubicación de DME 05 Deposito de material excedente en uso, material acumulado en parte.

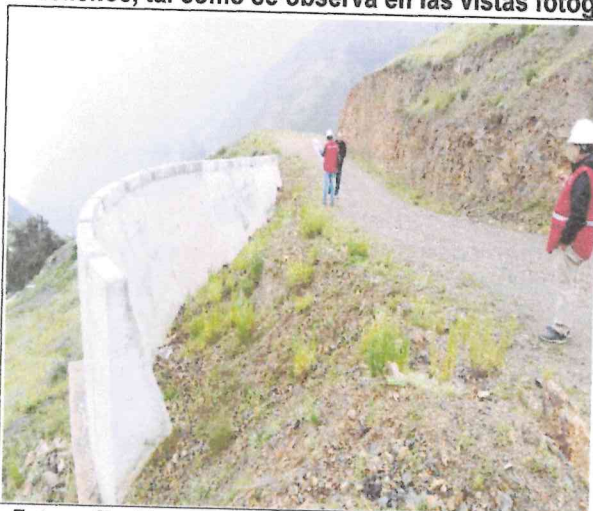
5. Respecto a muros de contención, se constata que se encuentran algunos tramos inconclusos sin rellenos, tal como se observa en las vistas fotográficas siguientes:

**Fotografía 21:** Progresiva 56+160 aprox. ubicación de muro de contención sin rellenos compactados.

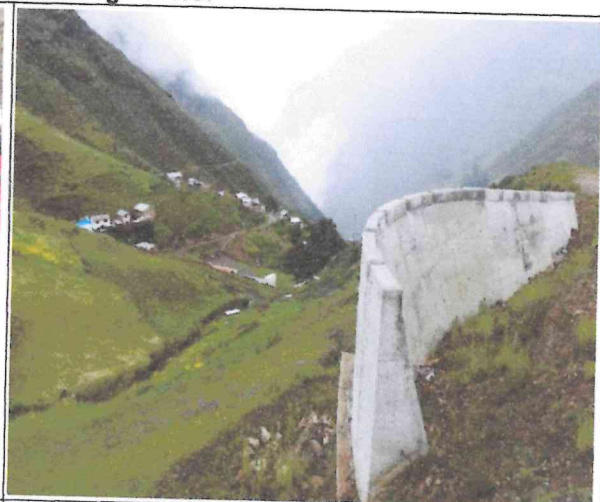
**Fotografía 22:** Muro de contención sin rellenos compactados cerca de Putaca.

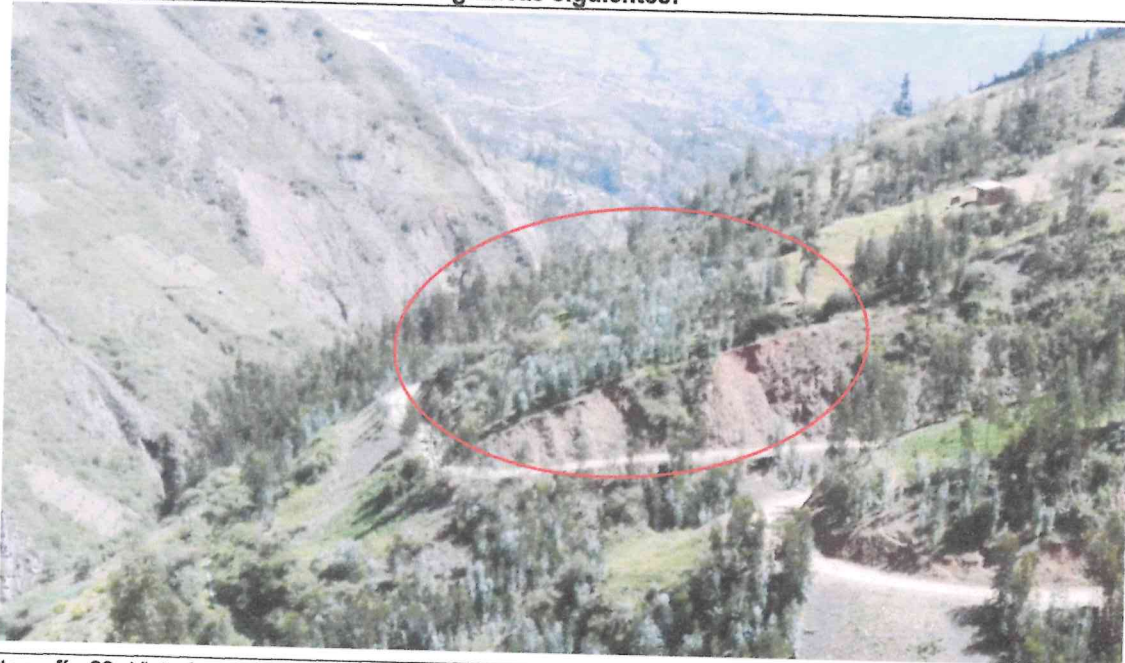
**Fotografía 23:** Vista fotográfica de ubicación de las nuevas Canteras de afirmado C-08 y C-09 – Progresiva 07+300 aprox., cercano a una vivienda en ladera, asimismo refiere el Ing. Alfonso Ramírez Taipe que cuenta con los estudios y autorizaciones respectivas.

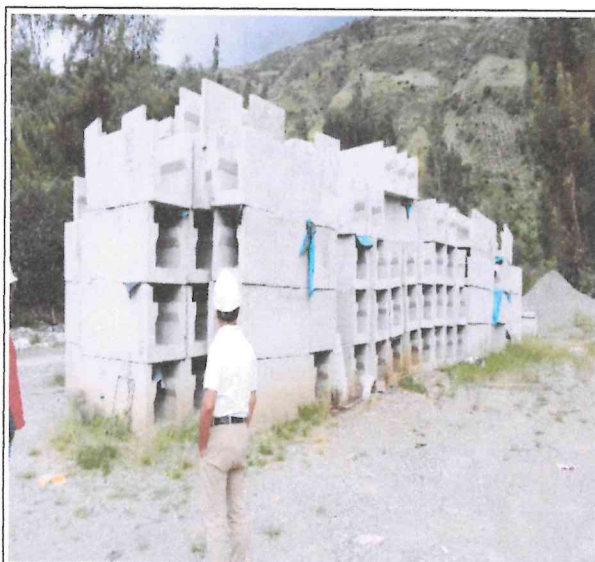
**Fotografía 26:** Vista de alcantarillas de concreto de sección rectangular de longitudes diferentes, pre fabricados en almacén, expuestos a la intemperie.

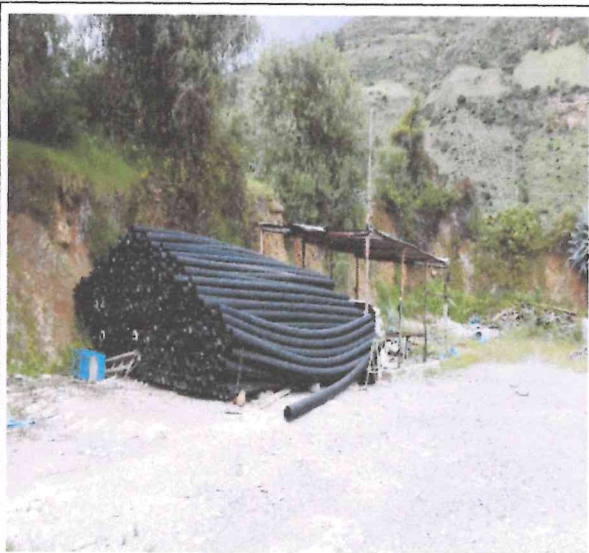
**Fotografía 27:** Tuberías de pvc corrugadas, apilados expuestos a la intemperie.

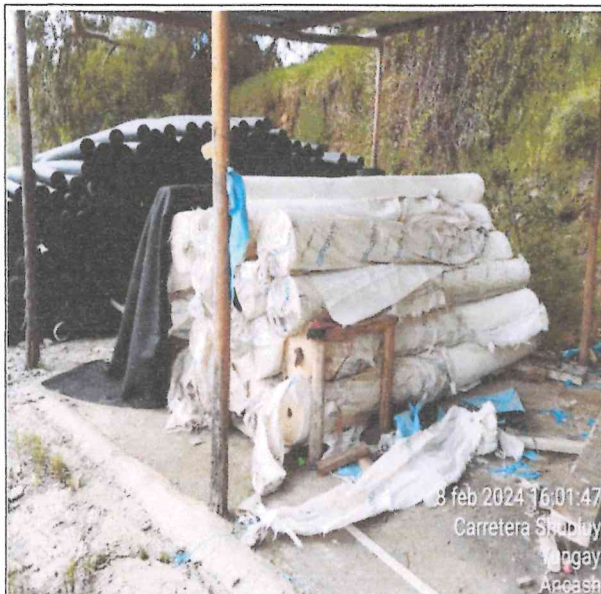
**Fotografía 28:** Vista de rollos de Malla geotextil apilados, expuestos a la intemperie.

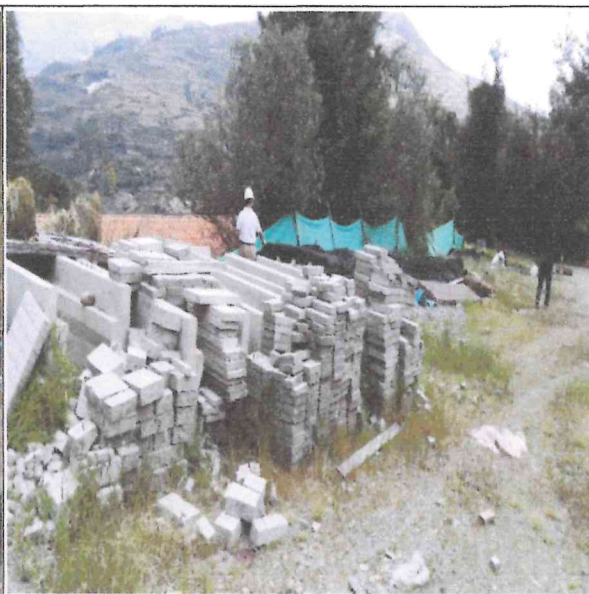
**Fotografía 29:** Tapas de concreto para alcantarillas rectangulares y fierros corrugados cubierto con manto negro, elementos expuestos a la intemperie.

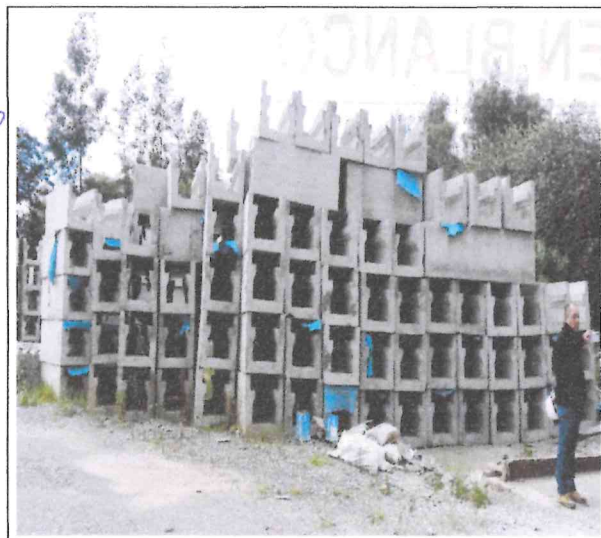
**Fotografía 30:** Vista de alcantarillas de sección rectangular de longitudes diversas, apilados uno sobre otro, elementos expuestos a la intemperie.

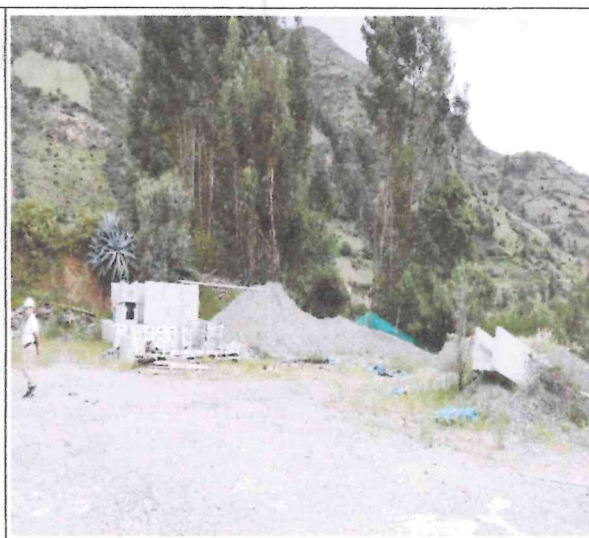
**Fotografía 31:** Tapas de concreto para alcantarillas rectangulares y agregados, elementos expuestos a la intemperie.

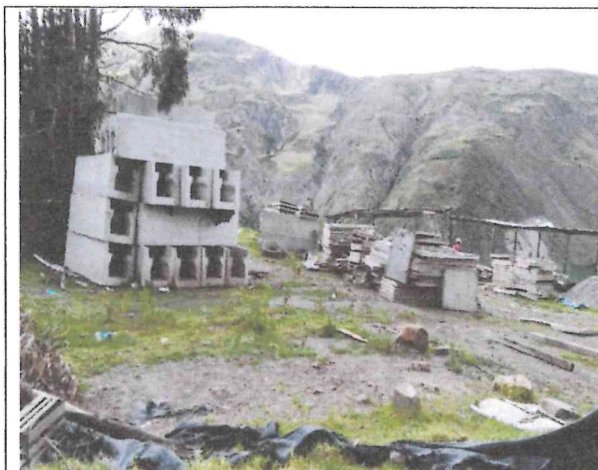
**Fotografía 32:** Vista de alcantarillas de sección rectangular de longitudes diversas, apilados uno sobre otro, elementos expuestos a la intemperie. En zona de Poncos.

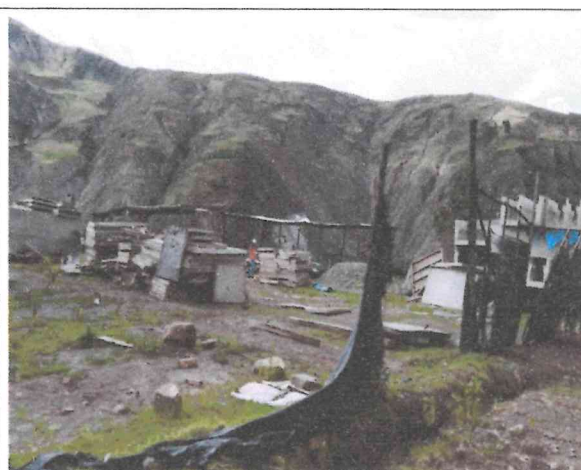
**Fotografía 33:** Tapas de concreto para alcantarillas rectangulares, elementos expuestos a la intemperie. Almacenado en campamento de Poncos.
