**INFORME DE HITO DE CONTROL
N° 023-2024-OCI/5568-SCC**

**“MEJORAMIENTO DE LA CARRETERA EMP.PE-3SD (DV SALCABAMBA)-
DV SAN JUAN DE PALTARUMI-SALCABAMBA-NVA ESPERANZA-
SURCUBAMBA-TINTAY-PTO SAN ANTONIO; EMP HV-101-DV SAN
MARCOS DE ROCCHAC-HUARI; EMP.PE-3SD (DV JABONILLO)-
COLCABAMBA-DV CALLQUI-EMP.PE-3SD (MILPO); EMP HV-102 (DV
JABONILLO)-LLOCCE HUANTACCERO-EMP HV-102 (CHAUQUIMARCA);
EMP.PE-3SD-EMP. HV-102 (COLCABAMBA)-CAMPO ARMINO-PICHU,
POR NIVELES DE SERVICIO; DISTRITO DE DANIEL HERNÁNDEZ -
PROVINCIA DE TAYACAJA - DEPARTAMENTO DE HUANCAMELICA”**

**HITO DE CONTROL N° 3 – AVANCE DE EJECUCIÓN DEL SERVICIO DE
GESTIÓN, MEJORAMIENTO Y CONSERVACIÓN VIAL AL SECTOR II –
FEBRERO 2024**

LIMA, 12 DE MARZO DE 2024

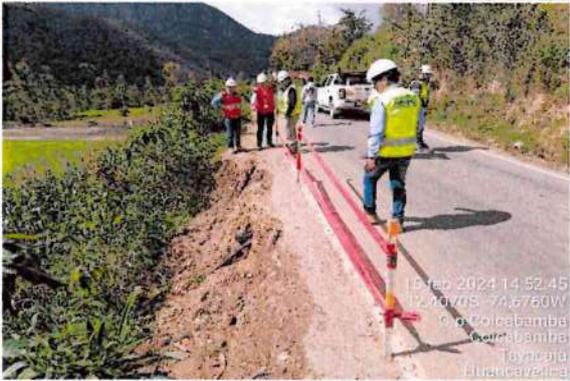
Tramo	Ruta	Comentario	Fotografía
16	HV-134	En el km 0+720 se constató la pérdida parcial de la plataforma.

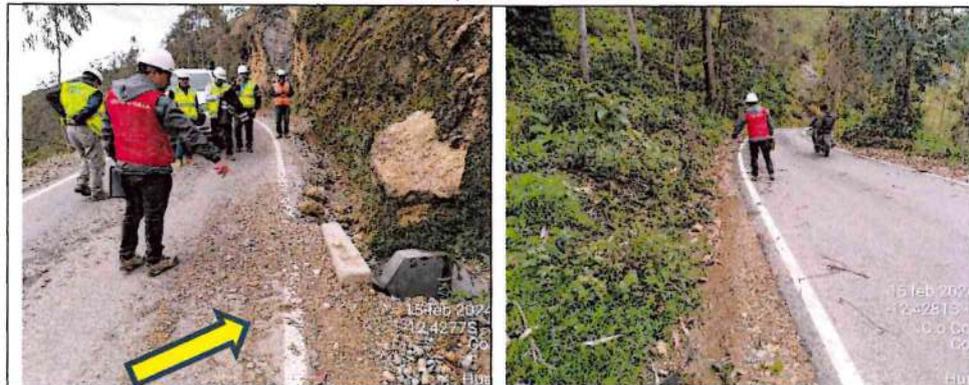
Fotografías n.ºs 6 y 7
Falta de limpieza de la calzada

En el tramo 15, ruta HV-135, km 9+400, se observó material suelto sobre la calzada; el mismo que viene cubriendo la señalización horizontal (línea de borde).

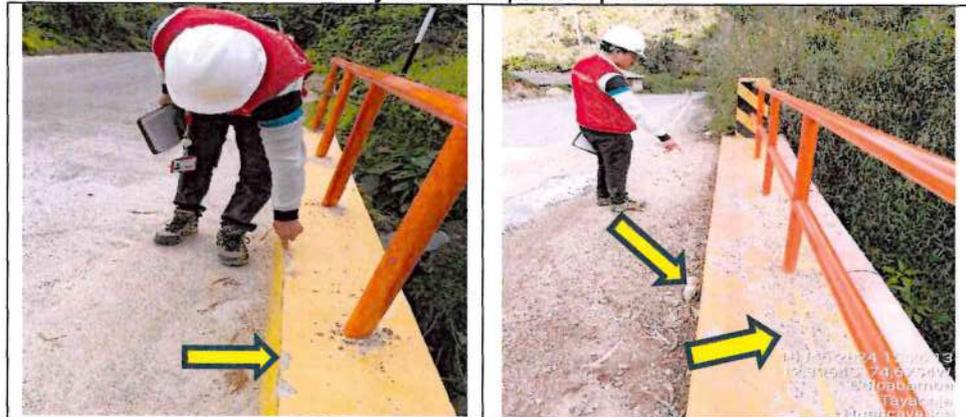
Fotografías n.°s 8 y 9
Daños y falta de limpieza en puentes

TRAMO	PROGRESIVA	RUTA	OBSERVACIÓN	COMENTARIO
	10+223		Presencia de material sedimentado sobre el tablero del puente y daños en las aristas del concreto del puente.	En la progresiva Km 10+218, se observó material sedimentado (tierra compactada y suelta) sobre el tablero del puente; asimismo, daños en las aristas del concreto de la vereda del puente.

En el tramo 16, Ruta HV-134, km 10+223, se observó sedimentos sobre el tablero del puente, así como daños en arista de concreto.

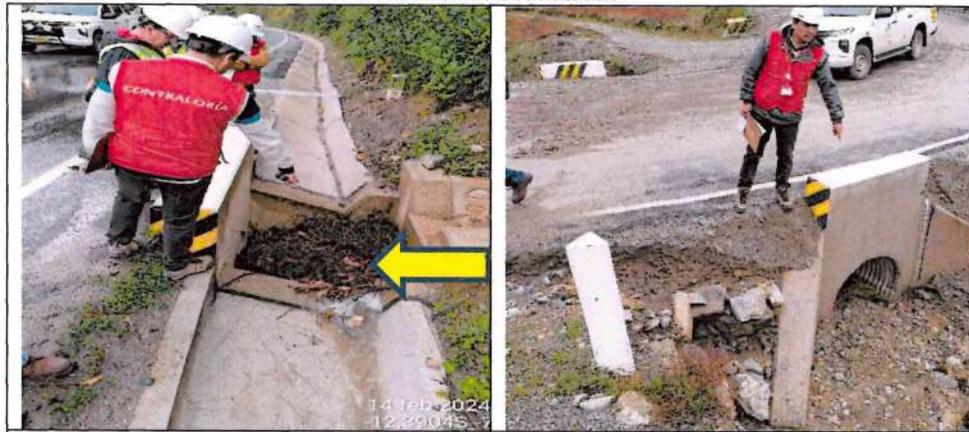
Fotografías n.ºs 10 y 11
Alcantarillas colmatadas

En el tramo 9, ruta HV-102, se observó en la progresiva Km 11+990 colmatación de alcantarilla con vegetación (ramas y hojas secas)

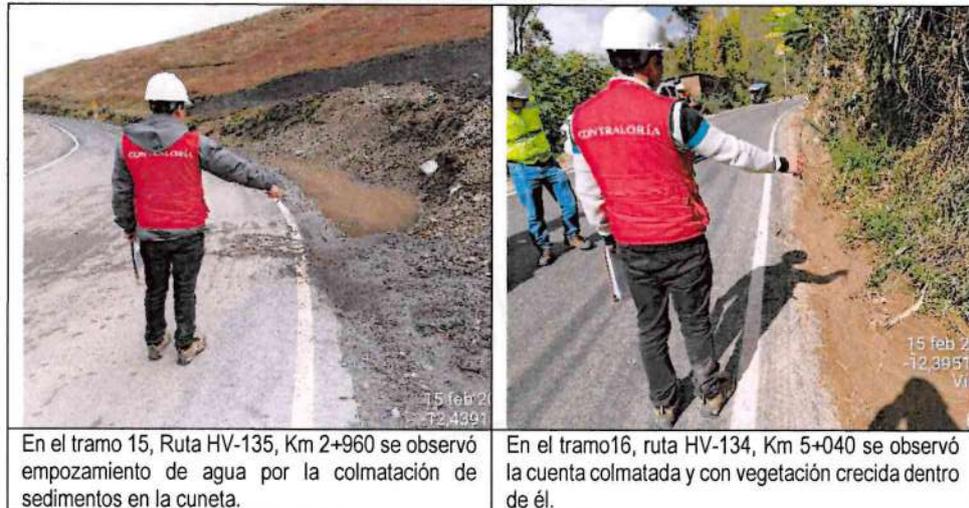
Fotografías n.°s 12 y 13
Cunetas colmatadas

En el tramo 15, Ruta HV-135, Km 2+960 se observó empozamiento de agua por la colmatación de sedimentos en la cuneta.

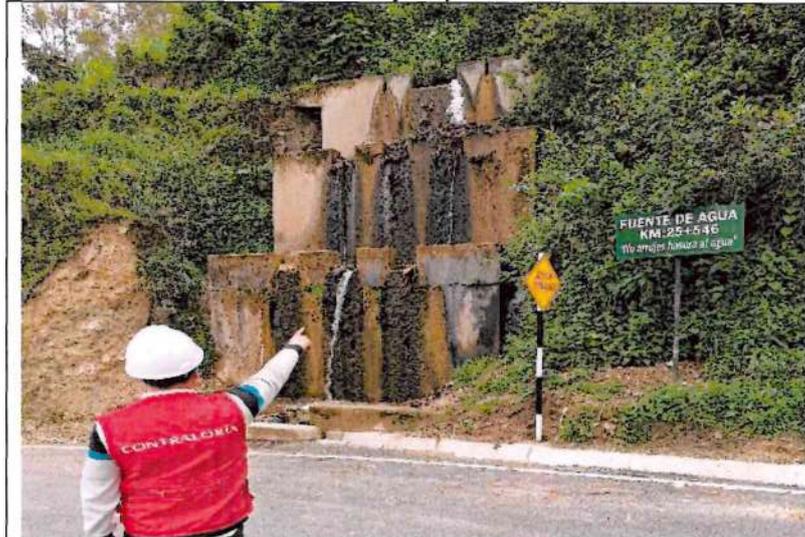
Fotografía n.º14
Estructura de drenaje superficial colmatada

En el tramo 10, ruta HV-102, Km 25+540 se observó material orgánico (ramas y hojas secas) en la estructura para la caída de agua (disipador de energía).

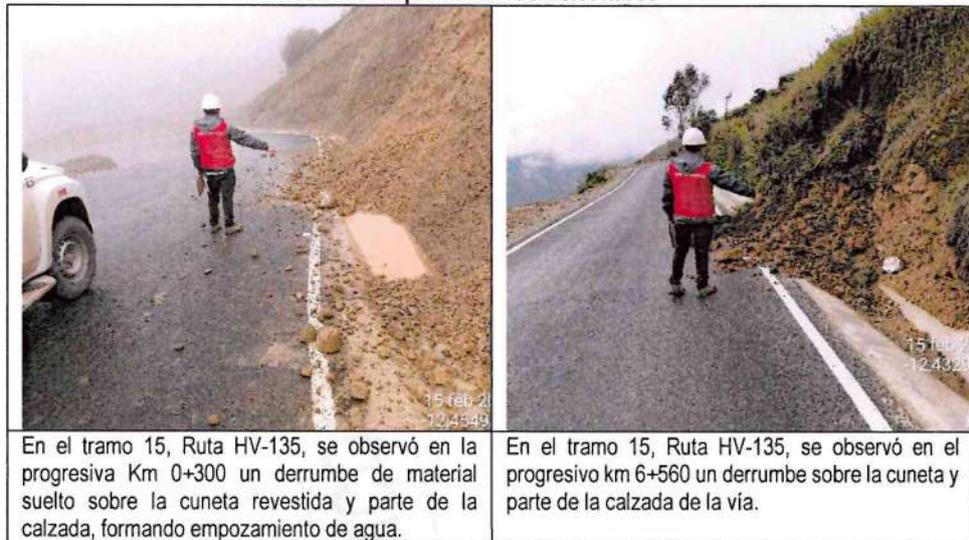
Fotografías n.ºs 15 y 16
Sectores con presencia de derrumbes

En el tramo 15, Ruta HV-135, se observó en la progresiva Km 0+300 un derrumbe de material suelto sobre la cuneta revestida y parte de la calzada, formando empozamiento de agua.

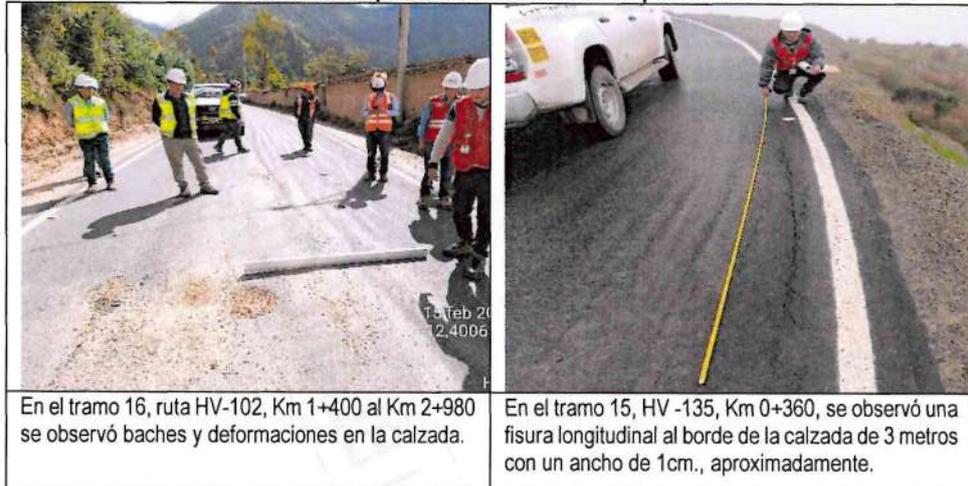
Fotografías n.°s 17 y 18
Sectores con presencia de daños en el pavimento

En el tramo 16, ruta HV-102, Km 1+400 al Km 2+980 se observó baches y deformaciones en la calzada.

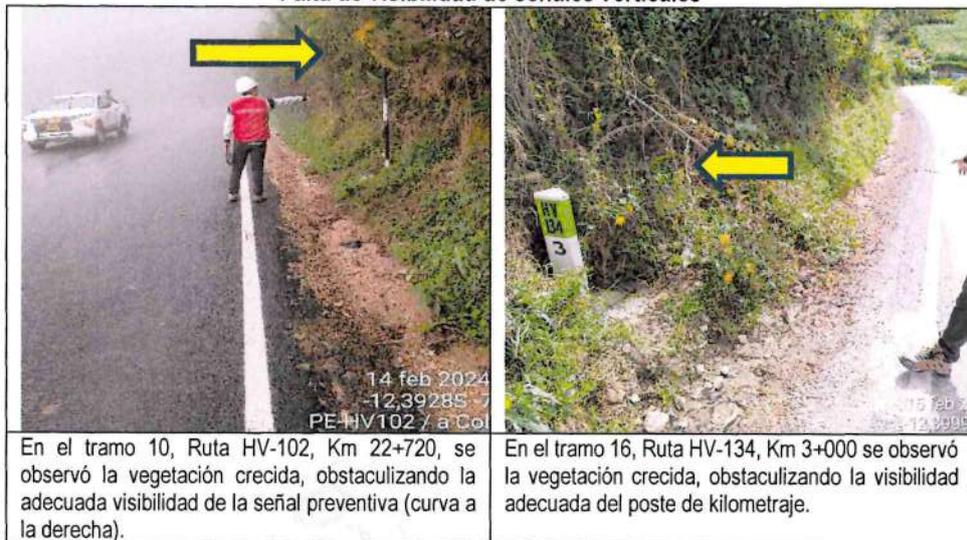
Fotografías n.ºs 21 y 22
Falta de visibilidad de señales verticales

En el tramo 10, Ruta HV-102, Km 22+720, se observó la vegetación crecida, obstaculizando la adecuada visibilidad de la señal preventiva (curva a la derecha).

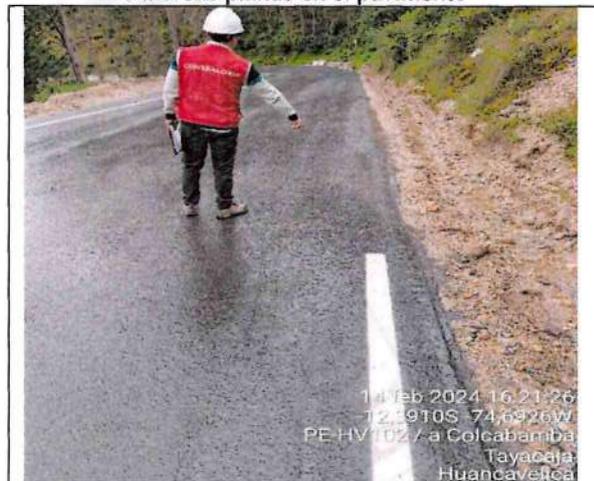
Fotografía n.º 23
Sector de la vía sin pintura en la señalización horizontal o marcas planas en el pavimento

En el tramo 9, ruta HV-102, Km 21+200 se observa falta de pintura en la línea de borde de la calzada en próximamente 50 m; asimismo, falta de limpieza de la cuneta no revestida.

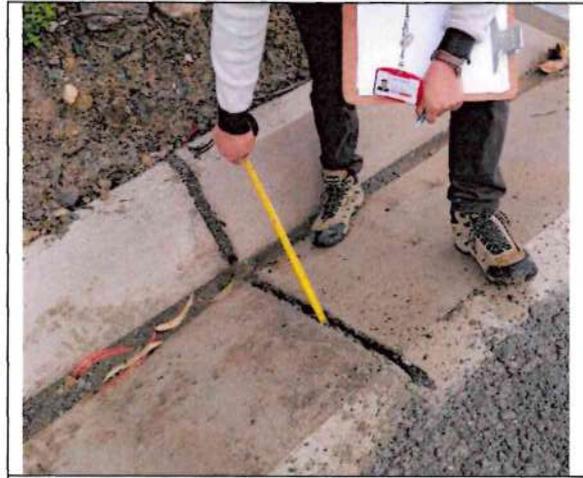
Fotografía n.º 24
Junta de dilatación sin sello asfáltico

Se observó en el km 20+010 falta de sello asfáltico en las juntas de dilatación de las cunetas revestidas.

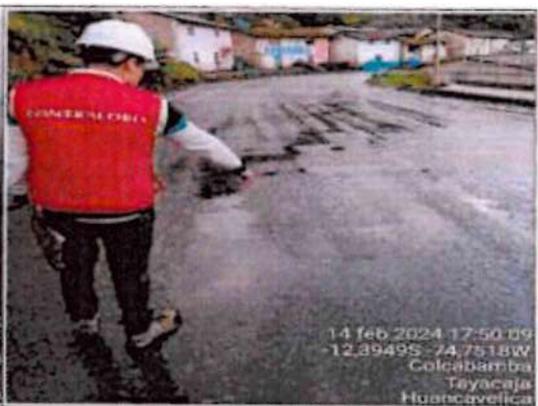
Comentario: Se observa en la progresiva Km 1+400 fisuras y asentamiento de la plataforma, generando una situación de riesgo potencial por deslizamiento del talud inferior.

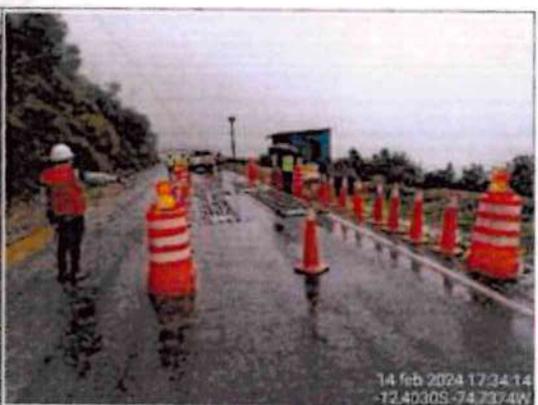
Comentario: Se observa en la progresiva Km 3+100 el nivel superior del buzón de inspección de alcantarillado a 3 cm por debajo del nivel de la calzada.

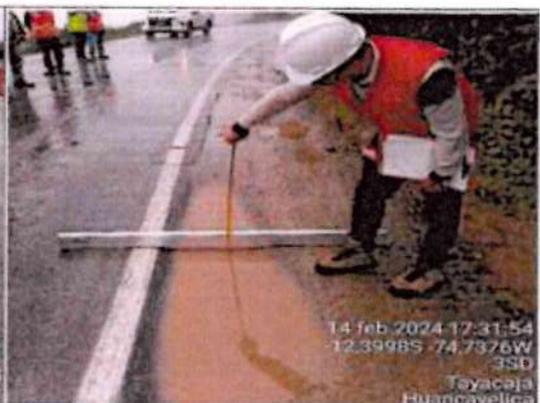
Comentario: Se observa en la progresiva Km 5+320 empozamiento de agua y baches al costado de la calzada.

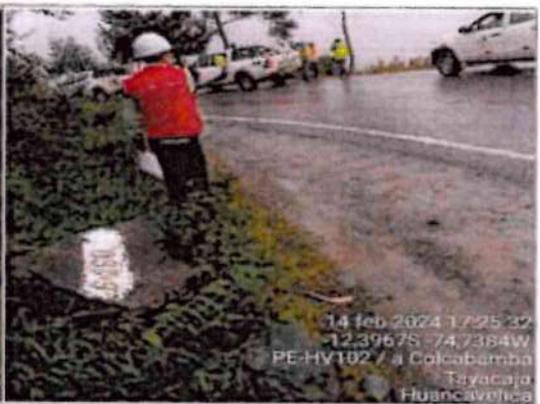
Comentario: Se observa en la progresiva Km 5+820 baches empozamiento de agua en la cuneta.

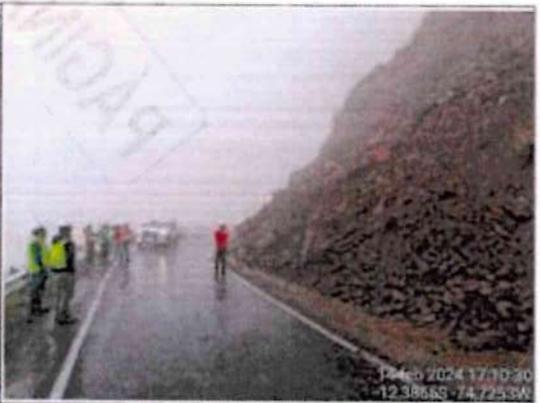
Comentario: Se observa en la progresiva Km 7+800 falta de limpieza de cunetas no revestidas

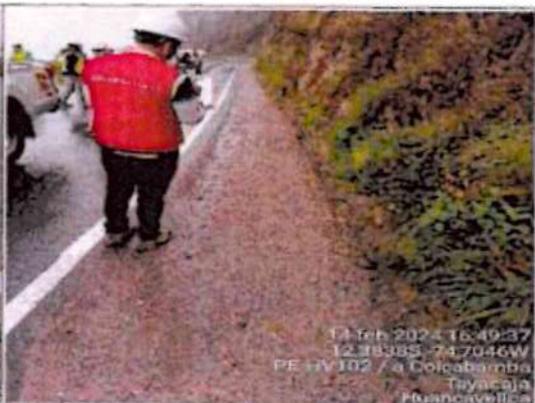
Comentario: Se observa en las progresivas Km 11+800 al Km 12+000 aproximadamente colmatación de material granular, falta de limpieza de cuneta y roca de vegetación.

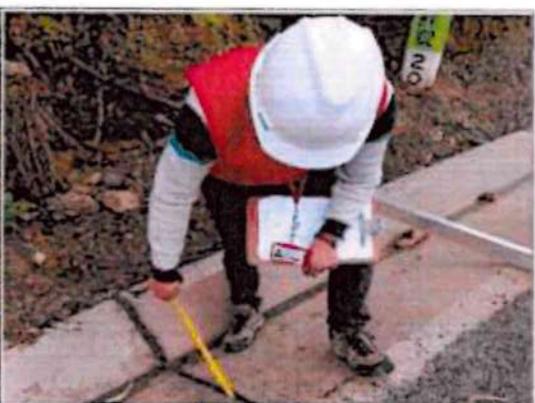
Comentario: Se observa en la progresiva Km 11+990 colmatación de alcantarilla con material vegetal.

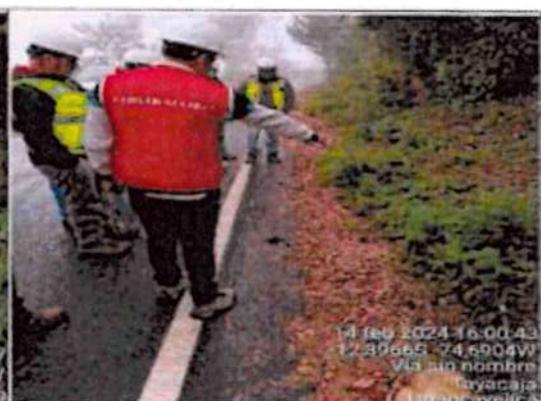
Comentario: Se observa en la progresiva Km 22+720 la señal, curva a la derecha sin la visibilidad adecuada, a consecuencia de falta de roce de la vegetación; asimismo, colmatación de cuneta y falta de limpieza.

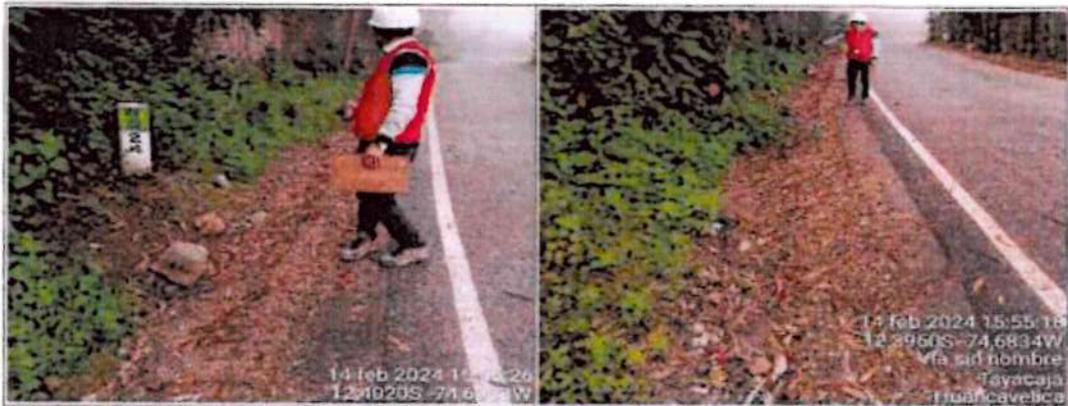
Comentario: Se observa en la progresiva Km 24+00 cuenta colmatada y falta de limpieza.

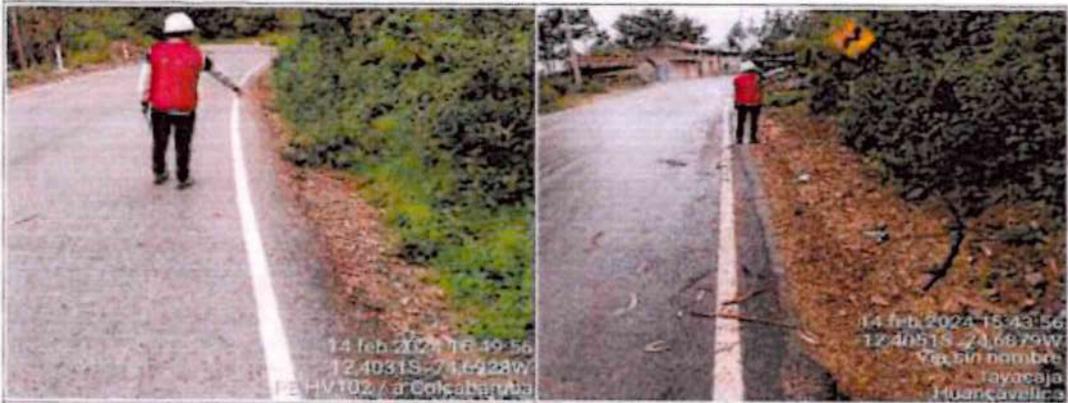
Comentario: Se observa en la progresiva Km 24+120 falta de limpieza de cuneta y roce de vegetación.

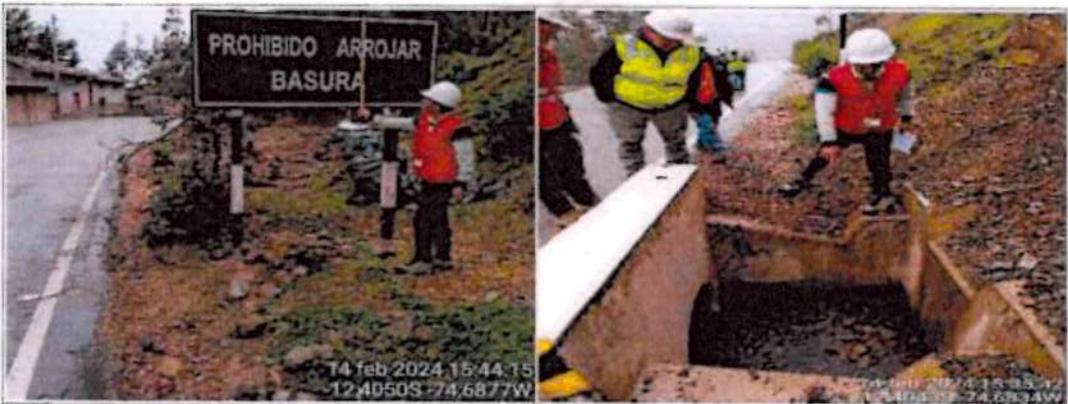
Comentario: Se observa en la progresiva Km 24+800 la señal preventiva sin una adecuada visibilidad a causa de falta de roce, asimismo, colmatación de cunetas y falta de limpieza.

Comentario: Se observa en la progresiva Km 24+820 la señal informativa con parantes de madera y panel de triplay sin dados de cimentación.

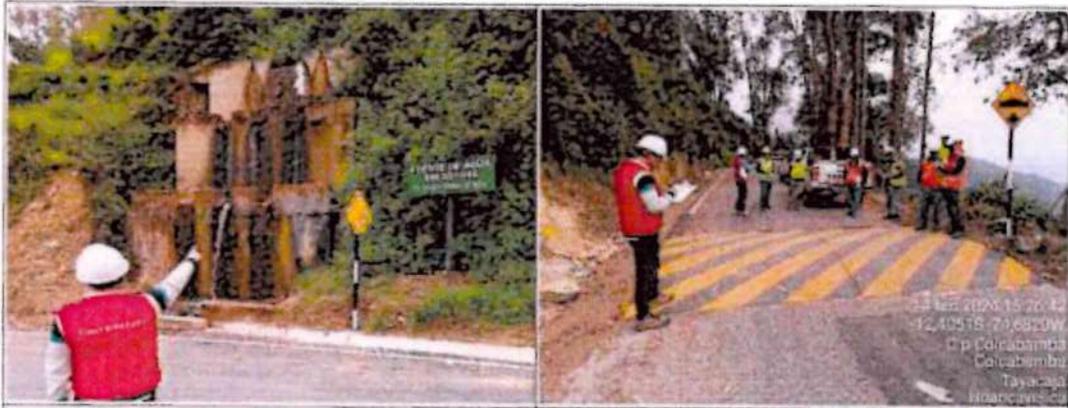
Comentario: Se observa en la progresiva Km 25+540 la alcantarilla sin pintar, asimismo la estructura para la caída de agua se encuentra colmatada de vegetación y sin pintar.

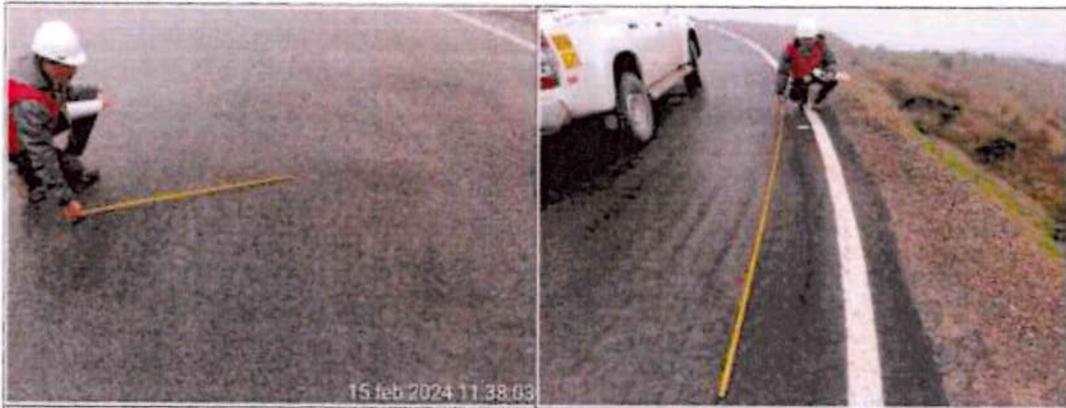
15 feb 2024 11:38:53
Comentario: Se observa en la progresiva Km 0+340 reparación en mal estado con presencia de piel de cocodrilo.

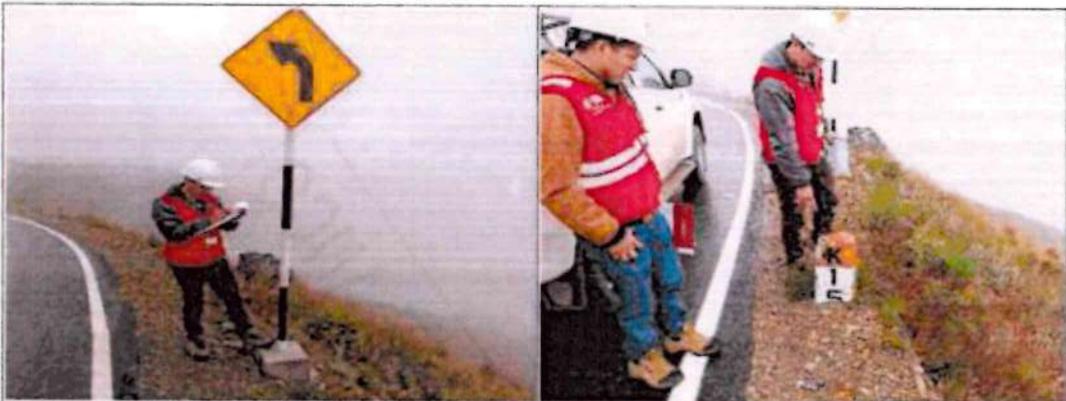
Comentario: Se observa en la progresiva Km 0+460 la señal vertical curva a la izquierda de manera inestable, propensa a volcadura, con una cimentación de concreto de 0.30x0.30x0.30m.

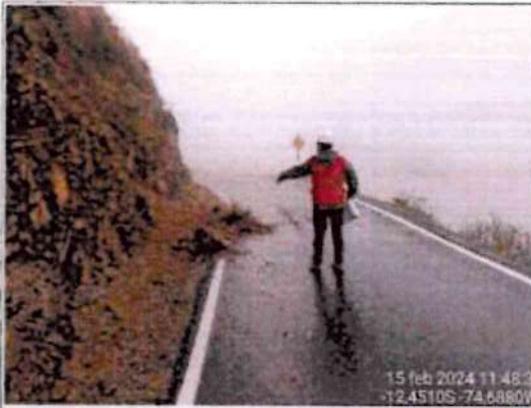
Comentario: Se observa en la progresiva Km 1+080 derrumbe sobre la cuneta no revestida y parte de la calzada.

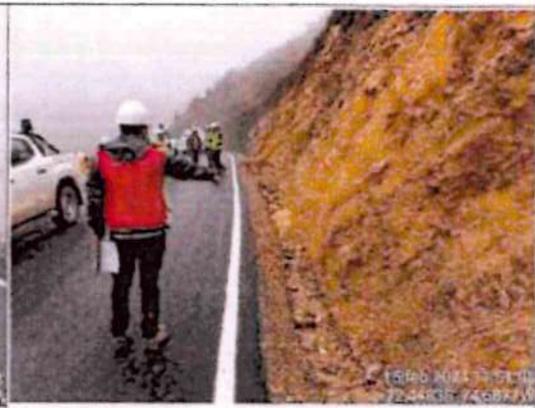
Comentario: Se observa en la progresiva Km 1+460 falta de limpieza de cuenta y erosión de la misma.

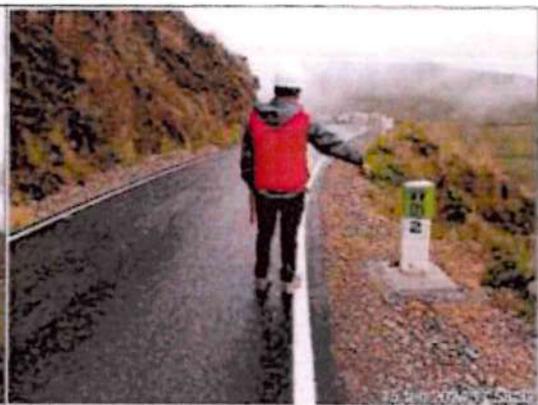
Comentario: Se observa en la progresiva Km 2+000 colmatación de la cuneta.

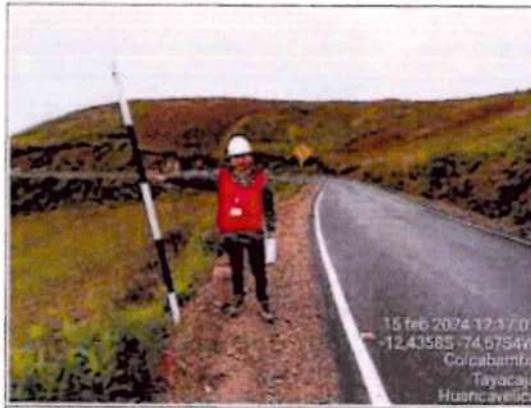
Comentario: Se observa en la progresiva Km la señal vertical sin su panel respectivo, y el poste se encuentra inclinado.

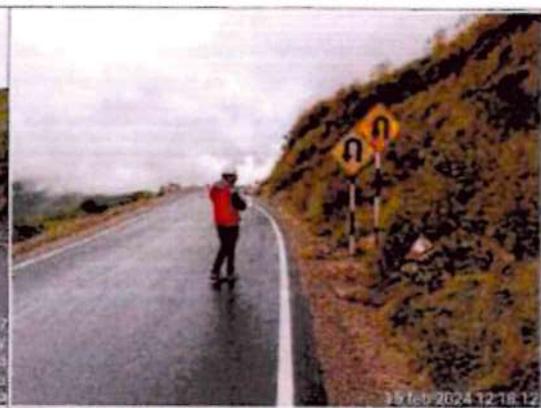
Comentario: Se observa en la progresiva Km 5+180 dos señales verticales, el antiguo no fue removido.

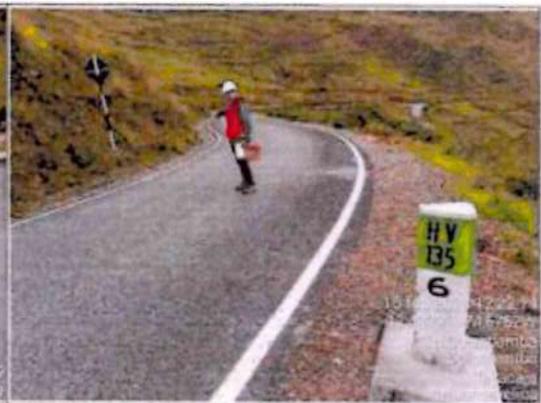
Comentario: Se observa en la progresiva Km 6+000 colmatación de la cuneta no revestida.

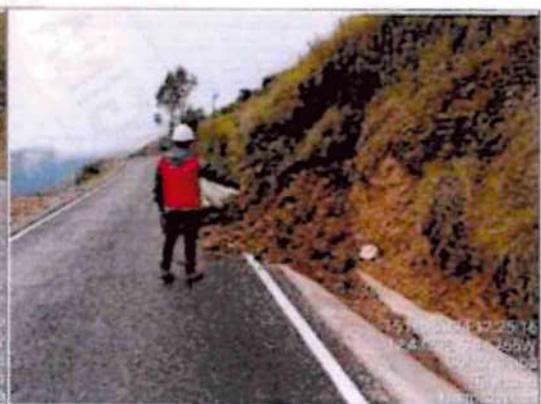
Comentario: Se observa en la progresiva Km 6+560 derrumbe sobre cuneta y calzada.

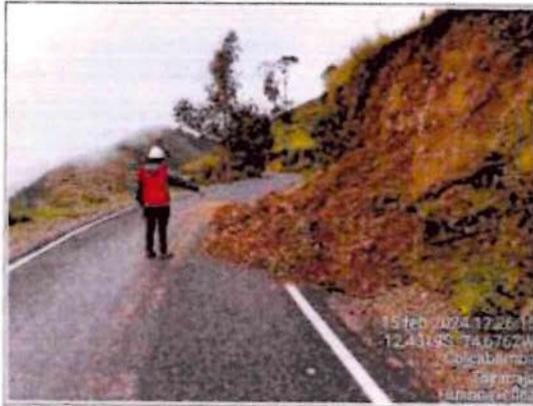
Comentario: Se observa en la progresiva Km 6+700 derrumbe sobre la cuneta y calzada.

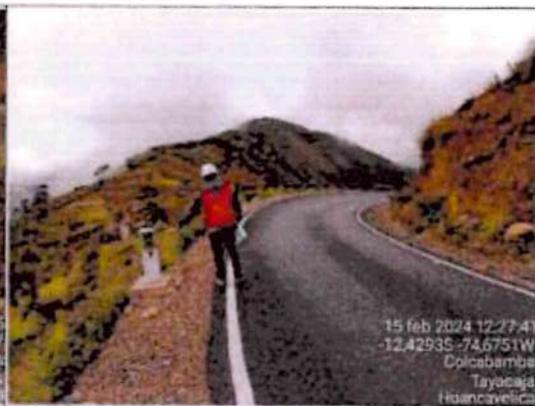
Comentario: Se observa en la progresiva Km 7+000 el poste de kilometraje propenso a volcadura.

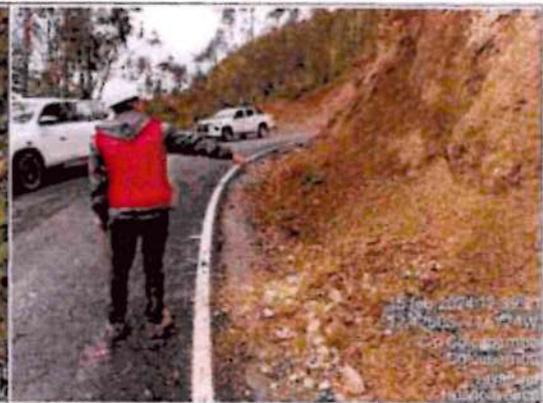
Comentario: Se observa en la progresiva Km 9+200 derrumbe sobre la cuneta.

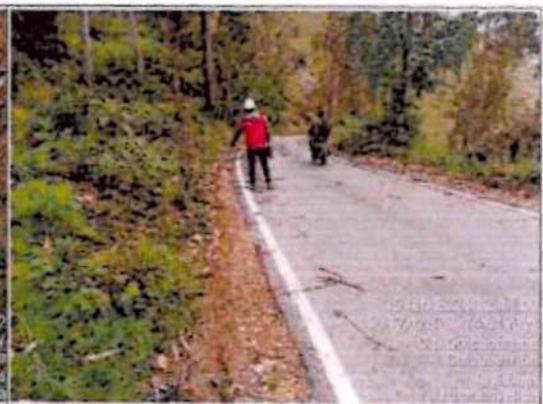
Comentario: Se observa en la progresiva Km 9+800 cuneta colmatada y falta de limpieza de calzada.

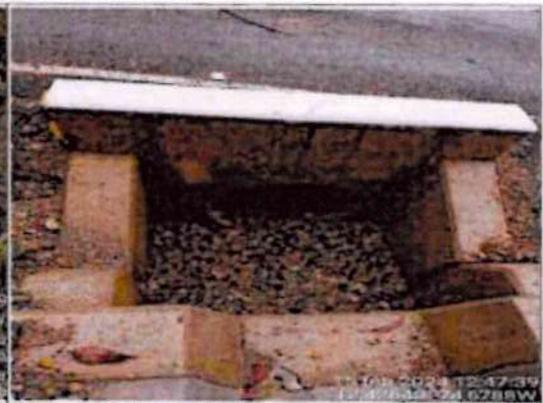
Comentario: Se observa en la progresiva Km 10+040 la alcantarilla colmatada con sedimentos.

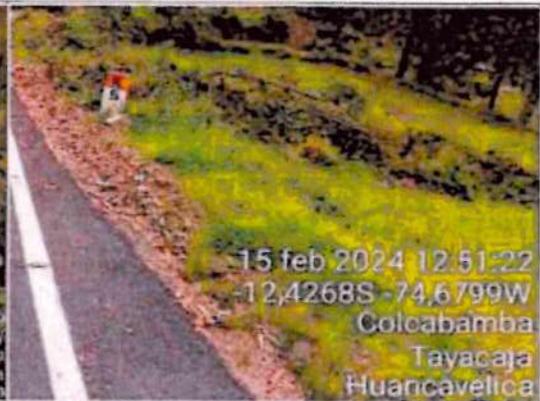
Comentario: Se observa en la progresiva Km 10+100 falta de limpieza de cuneta y la señal vertical cuenta con la información desprendida.

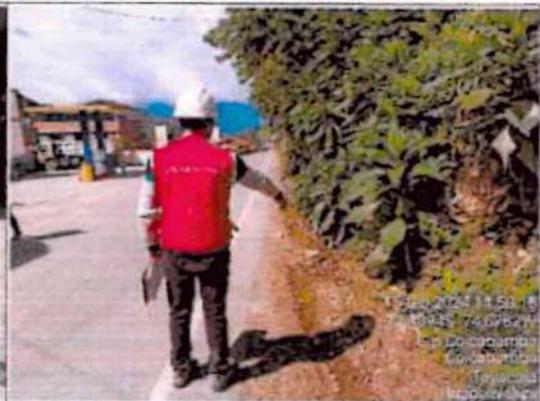
Comentario: Se observa en la progresiva Km 0+300 falta de limpieza de cuneta y roce.

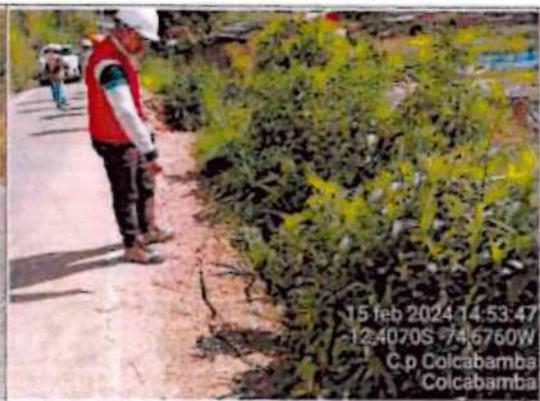
Comentario: Se observa en la progresiva Km una grieta longitudinal en el borde izquierdo de la plataforma, generándose una situación de riesgo por el deslizamiento del talud inferior.

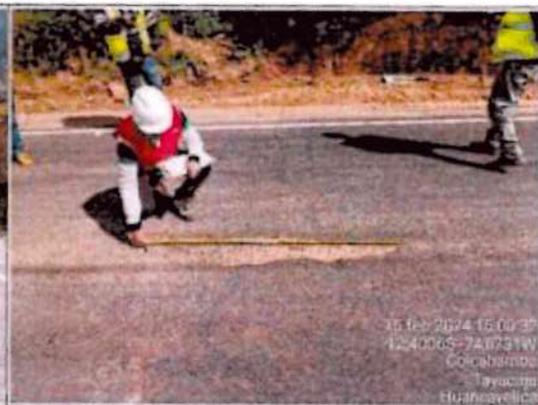
Comentario: Se observa en la progresiva Km 1+400 deformaciones, baches y piel de cocodrilo.

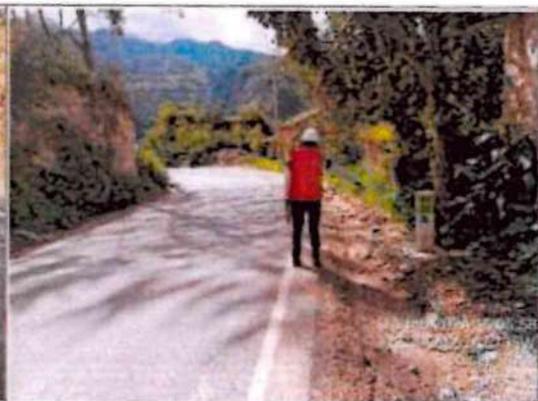
Comentario: Se observa en la progresiva Km 1+720 falta de limpieza de calzada.

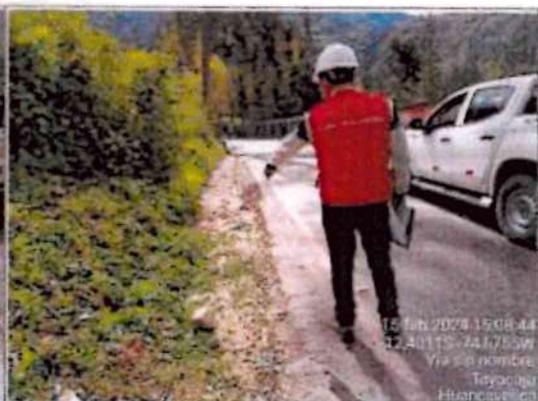
Comentario: Se observa en la progresiva Km 2+480 un poste de kilometraje antiguo, confundiendo la información del corredor vial.

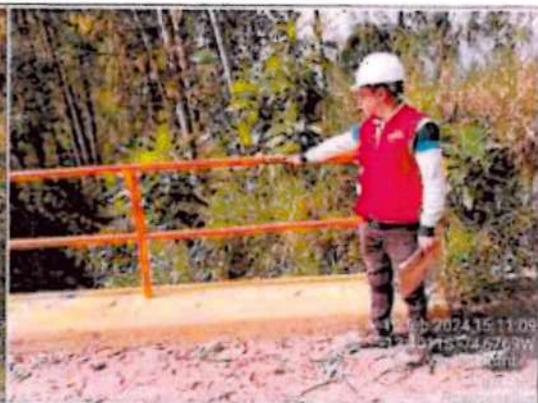
Comentario: Se observa en la progresiva Km 2+645 falta de limpieza del tablero de puente, así como los elementos de drenaje.

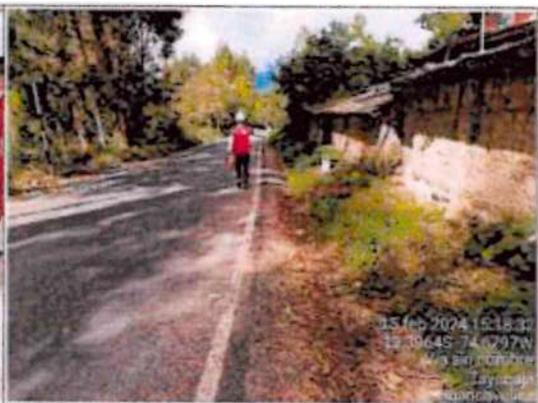
Comentario: Se observa en la progresiva Km 3+000 el poste de kilometraje sin la visibilidad adecuada, asimismo, falta de limpieza de cuentas.

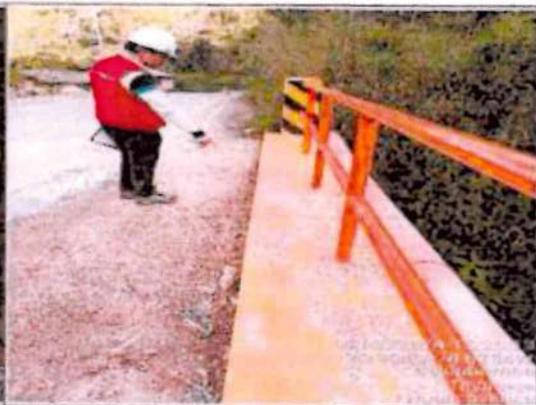
Comentario: Se observa en la progresiva Km 4+496 la cuneta colmatada afectando al tablero, ya que está permitiendo el ingreso de sedimentos al tablero, el mismo que no se realizó la limpieza.

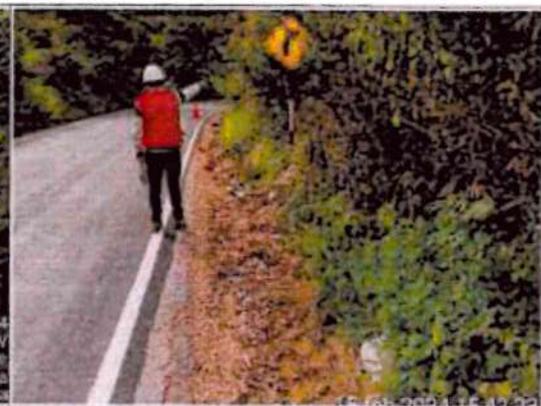
Comentario: Se observa en la progresiva Km 6+820, margen izquierda, la señal vertical sin la visibilidad adecuada a falta de roce y limpieza.

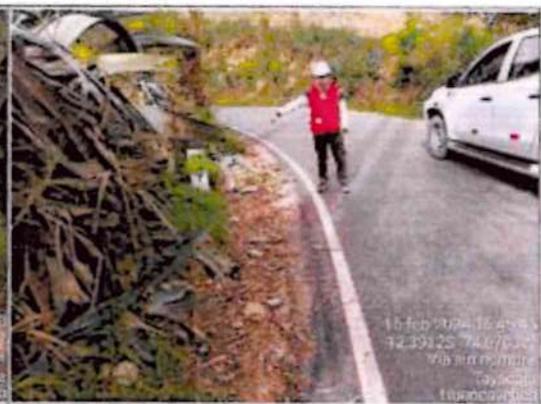
Comentario: Se observa en la progresiva Km 7+000, margen izquierda, el poste de kilometraje sin la visibilidad adecuada.

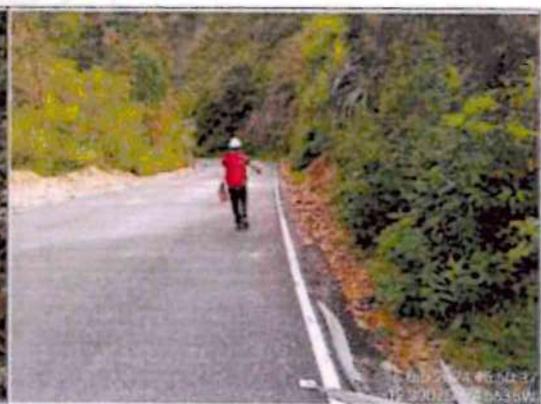
Comentario: Se observa en la progresiva Km 8+060 falta de limpieza de cuneta.

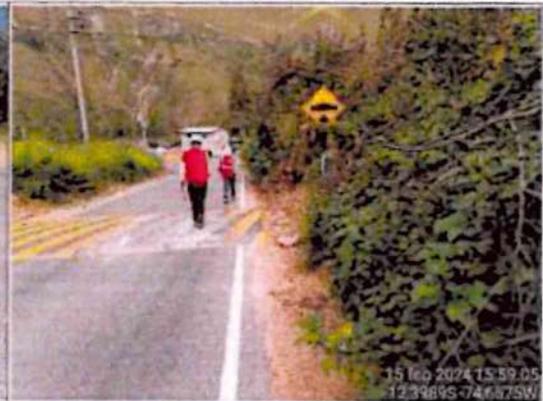
Comentario: Se observa en la progresiva Km 9+440 falta de roce, desprendimiento de la pintura del reductor de velocidad.

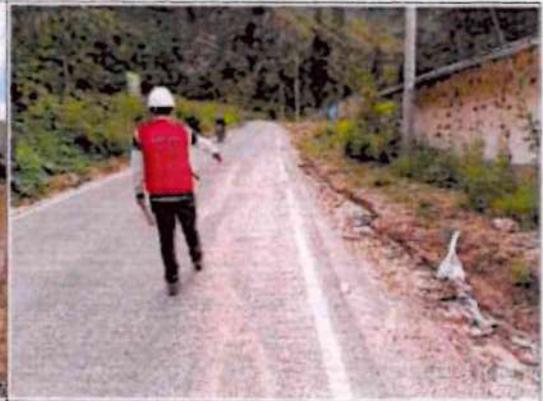
Comentario: Se observa en la progresiva Km 9+600 falta de limpieza de calzada y cuneta erosionada.

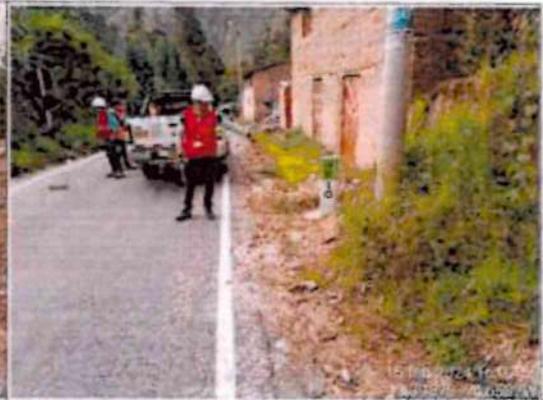
Comentario: Se observa en la progresiva Km 10+000 falta de limpieza de cunetas.

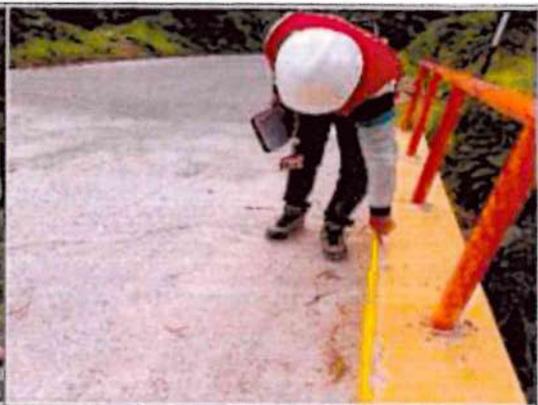
Comentario: Se observa en la progresiva Km 10+218 daños en las aristas del concreto.

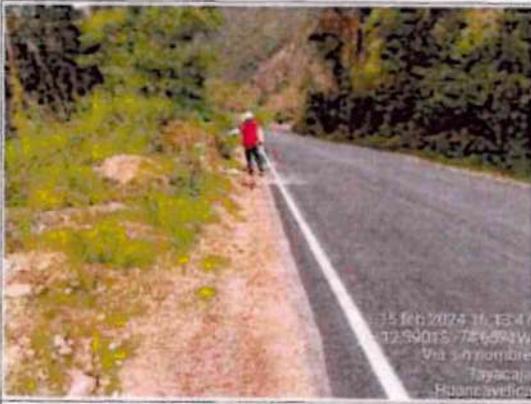
Comentario: Se observa en la progresiva Km 11+000 falta de visibilidad del poste de kilometraje.

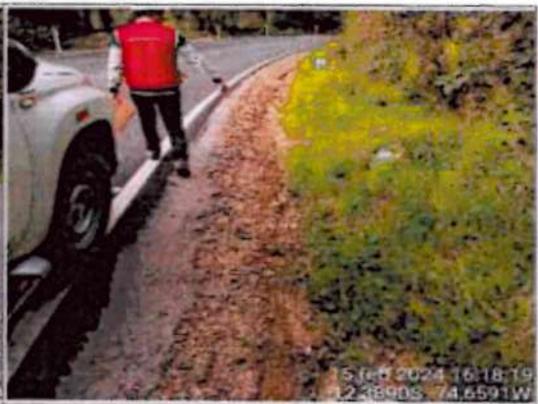
Comentario: Se observa en la progresiva Km 12+000 falta de visibilidad del poste de kilometraje y falta de limpieza de cuneta.

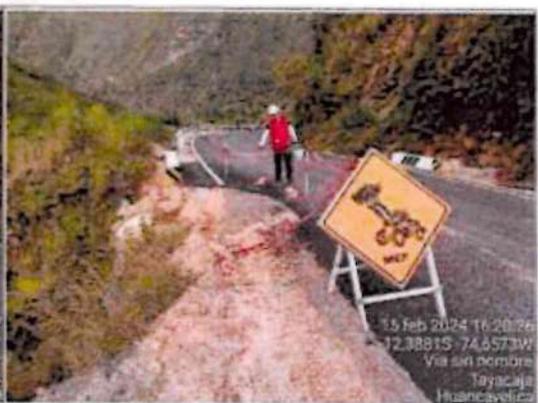
Comentario: Se observa en la progresiva Km 12+220 pérdida de una parte de la plataforma, generando una situación de riesgo.

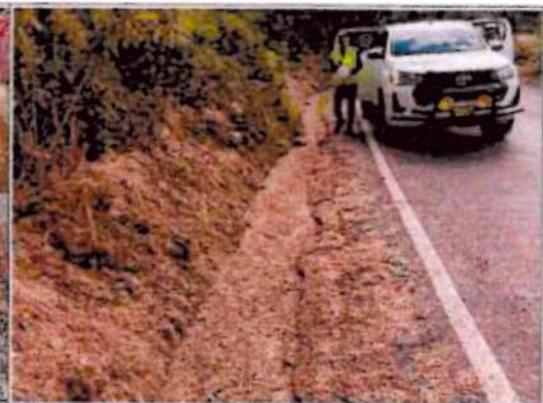
Comentario: Se observa en la progresiva Km 12+230 la alcantarilla colmatada con sedimentos.

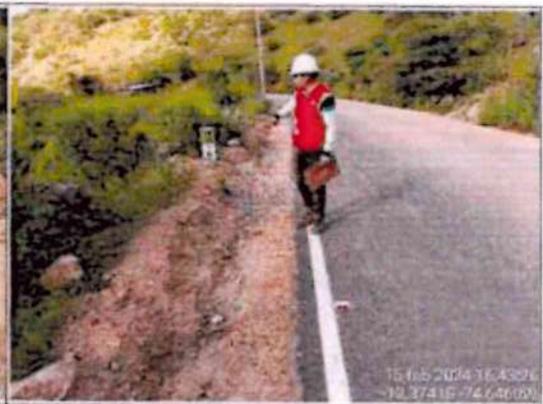
Comentario: En la progresiva Km 13+300 y 13+580 se verificó quebradas que arrastran sedimentos de arena.
