**INFORME DE HITO DE CONTROL
N° 034-2024-OCI/5568-SCC**

**CONTROL CONCURRENTE
PROYECTO ESPECIAL DE INFRAESTRUCTURA DE
TRANSPORTE DESCENTRALIZADO – PROVIAS
DESCENTRALIZADO
LIMA – LIMA – LIMA**

**HITO DE CONTROL N° 4 – AVANCE DE EJECUCIÓN DEL SERVICIO DE
GESTIÓN Y CONSERVACIÓN VIAL AL SECTOR I – FEBRERO 2024**

LIMA, 19 DE MARZO DE 2024

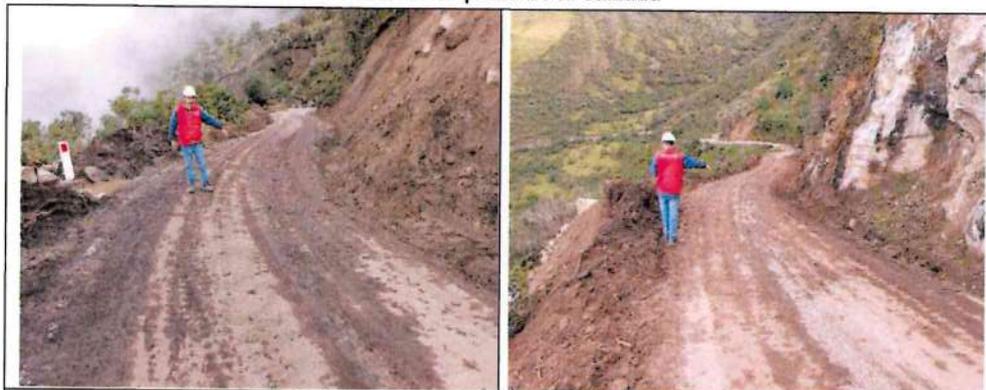
Panel fotográfico n.º 2
Falta de limpieza de la calzada

Comentario: En el tramo 3 del km 72+760 al km 72+800, se observó sedimentos sobre la calzada de una longitud de 40m y un ancho de 3m.

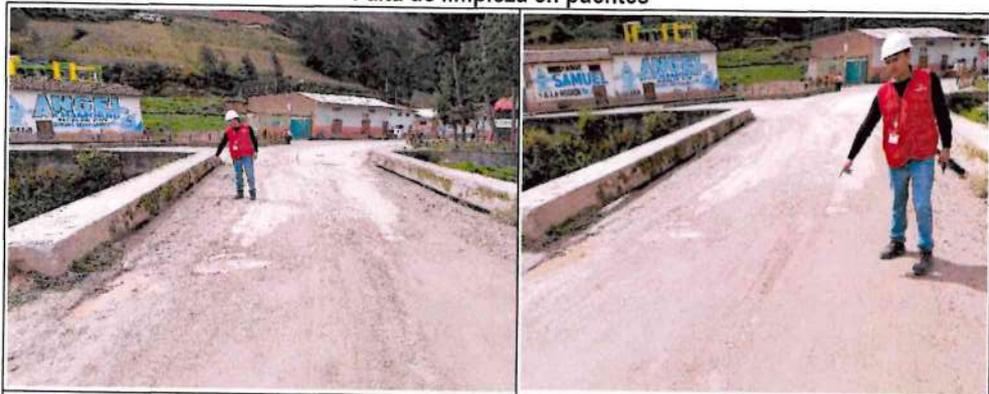
Panel fotográfico n.º 3
Falta de limpieza en puentes

Comentario: En el tramo 1, km 2+600, se observó material sedimentado sobre el tablero del puente; asimismo, moho sobre la superficie de las vigas de concreto, finalmente, las juntas de dilatación obstruidas.

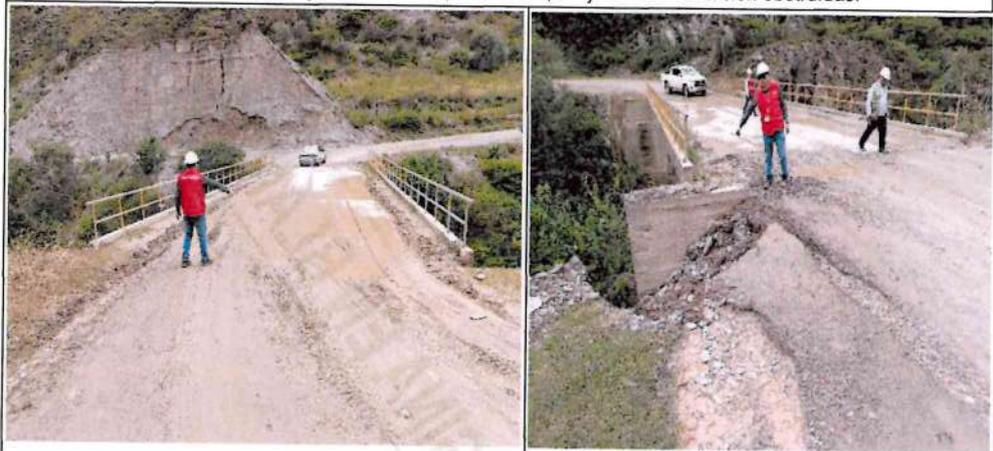
Comentario: En el tramo 2, km 23+840, se observó material sedimentado sobre el tablero del puente; asimismo, agua empozada por la obstrucción de sus sistemas de drenaje, finalmente, las juntas de dilatación obstruidas.

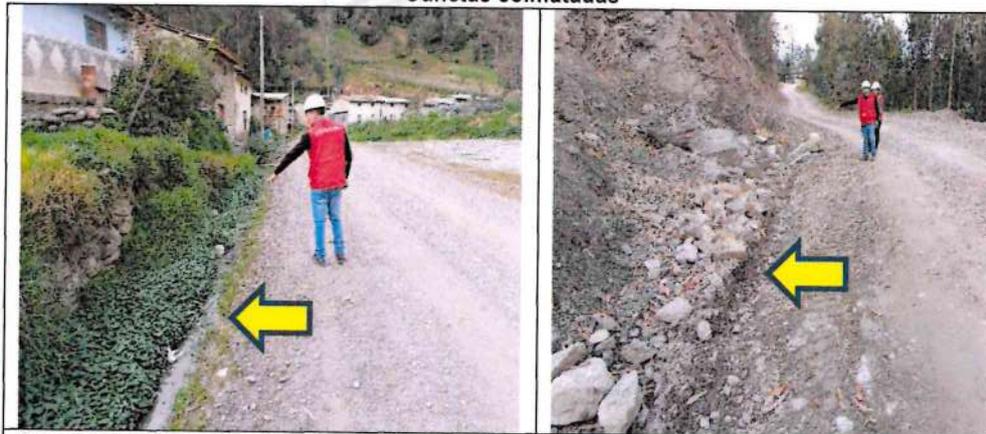
Panel fotográfico n.° 5
Cunetas colmatadas

Comentario: En el tramo 1, del km 2+800 hasta el km 2+900, se observó la cuneta con vegetación crecida dentro de la sección.

Comentario: En el tramo 2, del km 7+100 al km 7+120, se observó piedras y material suelto sobre la sección de la cuneta.

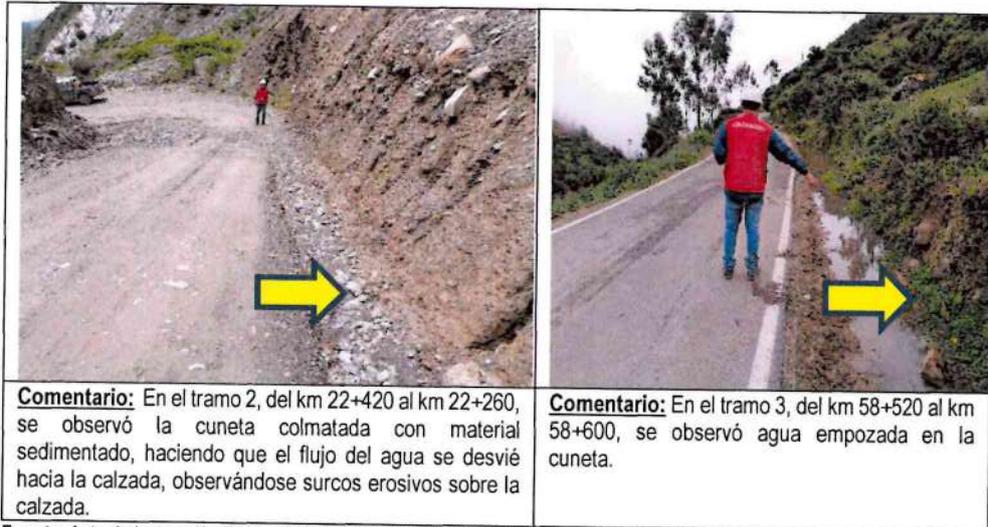
Comentario: En el tramo 2, del km 22+420 al km 22+260, se observó la cuneta colmatada con material sedimentado, haciendo que el flujo del agua se desvíe hacia la calzada, observándose surcos erosivos sobre la calzada.

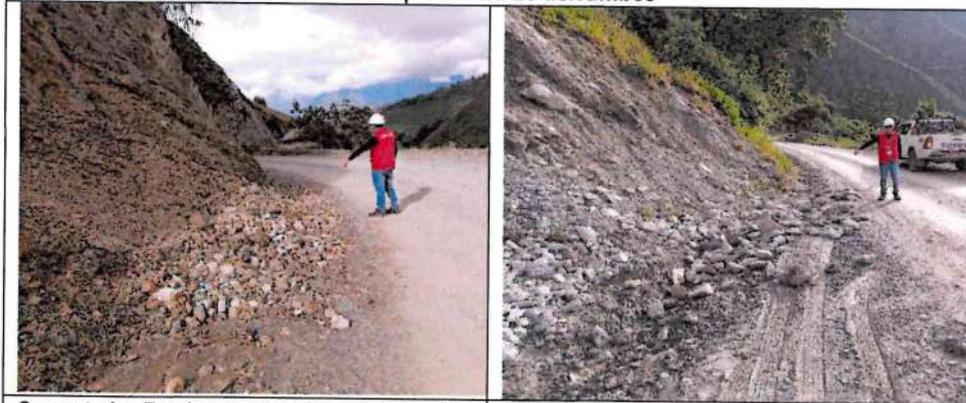
Panel fotográfico n.º 6
Sectores con presencia de derrumbes

Comentario: En el tramo 1, del km 5+380 al km 5+390, se observó derrumbe de piedras y material suelto sobre la cuneta y parte de la calzada.

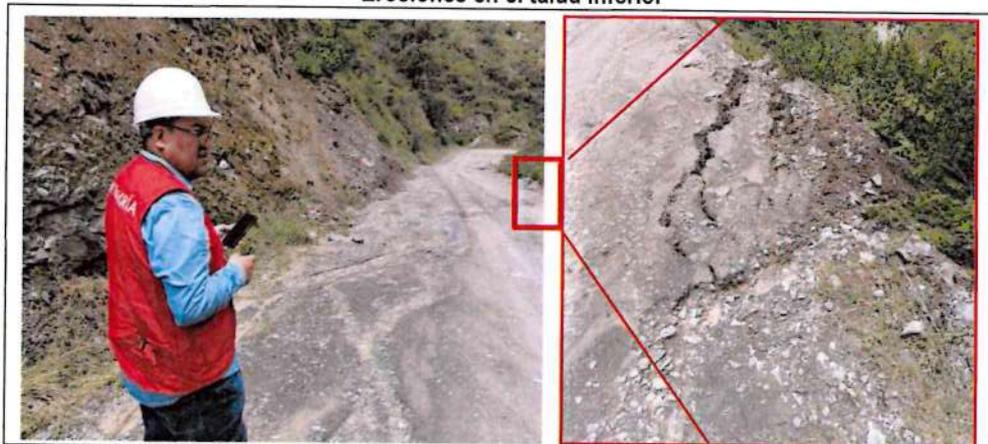
Panel fotográfico n.º 7
Erosiones en el talud inferior

Comentario: En el tramo 2, del km 23+480 al km 23+800, se observó colmatación en la cuneta con material sedimentado, desviando el flujo del agua y formando surcos erosivos sobre la calzada, finalmente escurriendo hacia el otro margen de la vía y erosionando el talud inferior.

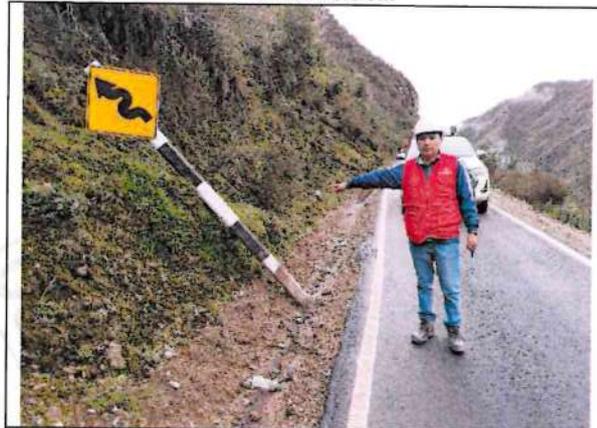
Panel fotográfico n.º 8
Señal vertical

Comentario: Se observa en el tramo 3, km 67+860, la señal vertical (camino sinuoso a la izquierda), el cual se encuentra caída.

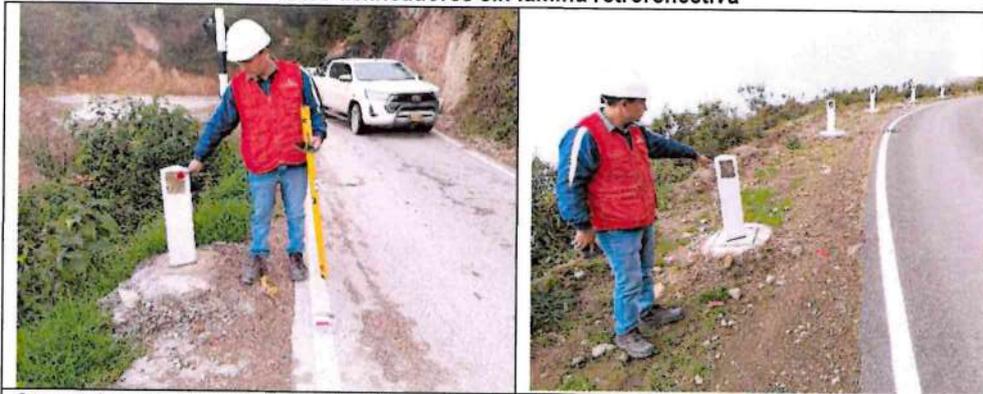
Panel fotográfico n.º 9
Postes delineadores sin lámina retroreflectiva

Comentario: En el tramo 3, km 53+520, se observó desprendimiento de la lámina retroreflectiva del poste delineador.

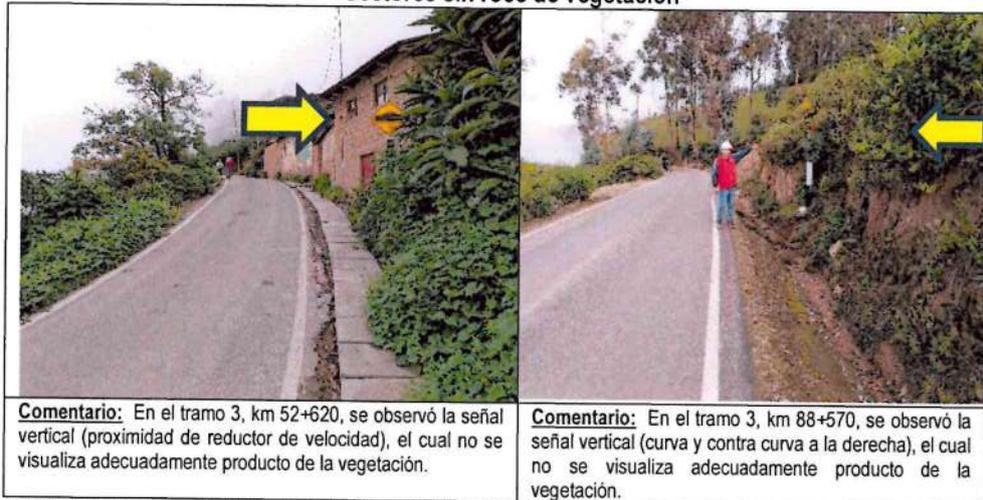
Panel fotográfico n.º 10
Sectores sin roce de vegetación

Comentario: En el tramo 3, km 52+620, se observó la señal vertical (proximidad de reductor de velocidad), el cual no se visualiza adecuadamente producto de la vegetación.

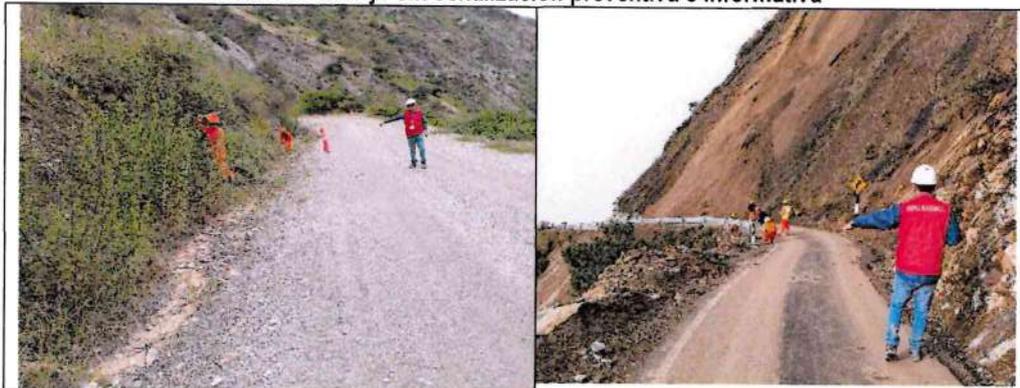
Panel fotográfico n.º 11
Zonas de trabajo sin señalización preventiva e informativa

Comentario: En el tramo 2, km 23+900, se observó trabajos de roce de vegetación, sin embargo, no se visualizó la señal de prevención en la zona de trabajo.

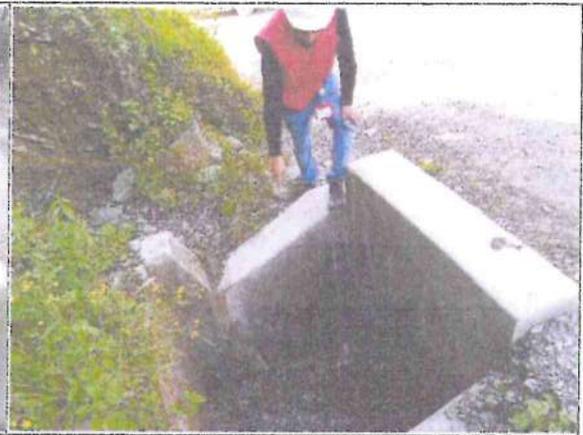
Comentario: Se observa en el tramo 2, km 9+320 alcantarilla colmatada con sedimentos que obstaculizan el libre tránsito de aguas superficiales.

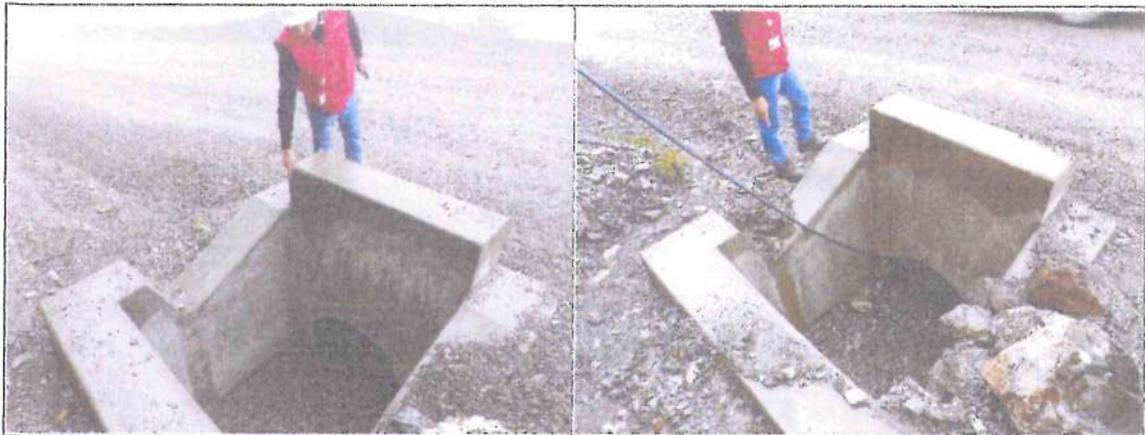
Comentario: Se observa en el tramo 2, km 13+818 alcantarilla colmatada con sedimentos finos, que obstaculizan el libre tránsito de aguas superficiales.

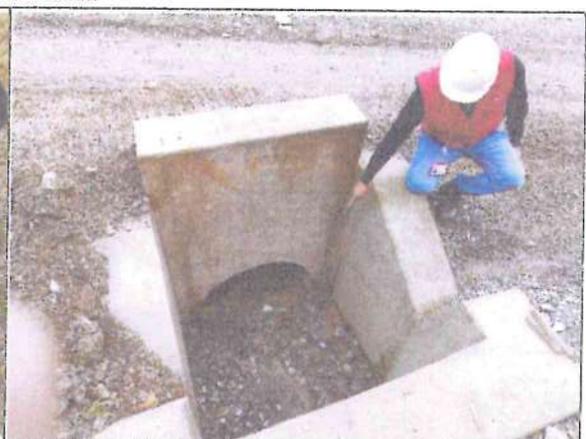
Comentario: Se observa en el tramo 2, km 18+96 alcantarilla colmatada con sedimentos, que obstaculizan el libre tránsito de aguas superficiales.

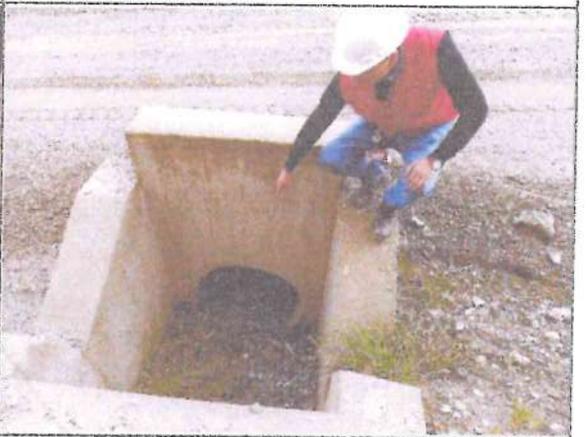
Comentario: Se observa en el tramo 2, km 19+740 alcantarilla colmatada con sedimentos y vegetación, que obstaculizan el libre tránsito de aguas superficiales.

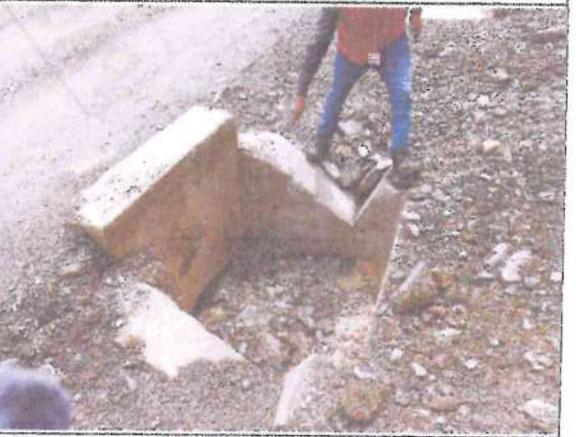
Comentario: Se observa en el tramo 2, km 21+280 alcantarilla totalmente colmatada con sedimentos que obstaculizan el libre tránsito de aguas superficiales.

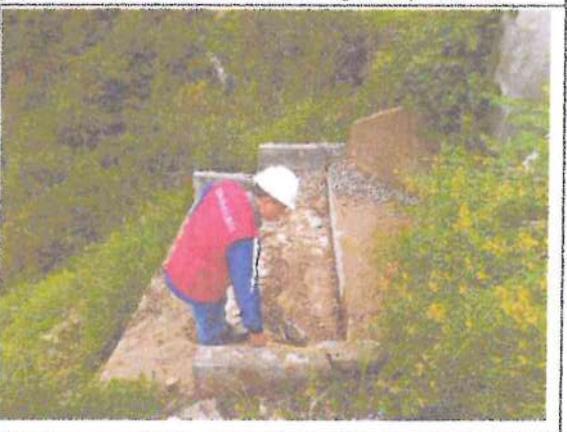
Comentario: Se observa en el tramo 3, km 53+520 se observa grietas de aproximadamente 2cm de ancho, en la estructura de salida de la alcantarilla.

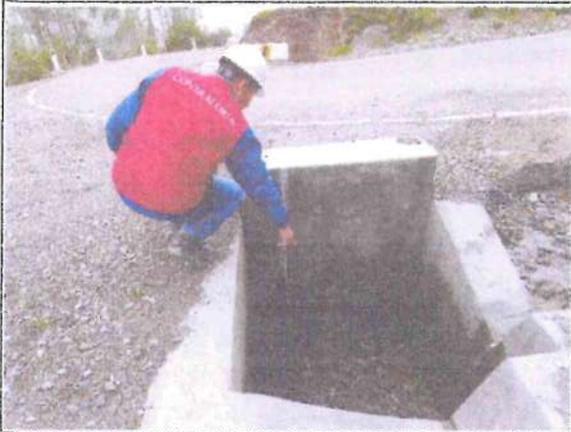
Comentario: Se observa en el tramo 3, km 55+940 alcantarilla colmatada con material granular y finos, que obstaculizan el libre tránsito de aguas superficiales.

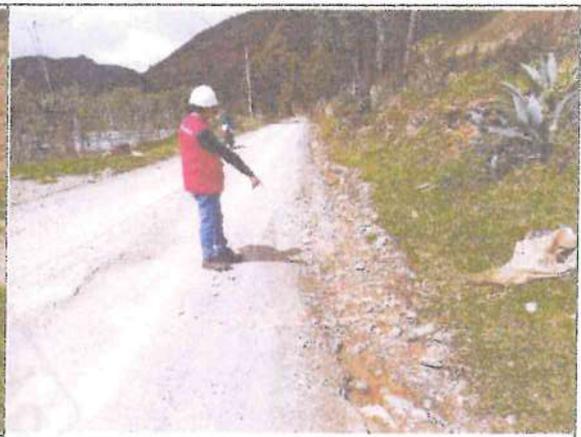
Comentario: Se observa en el tramo 1, del km 0+180 hasta el km 0+210 del tramo 1, la cuneta colmatada, erosionando parte de la calzada.

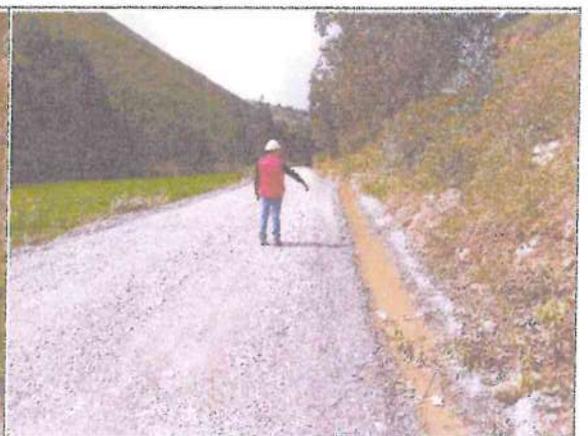
Comentario: Se observa en el tramo 1, del km 1+200 hasta el km 1+224, agua empozada en la cuneta, asimismo, material orgánico dentro de la sección.

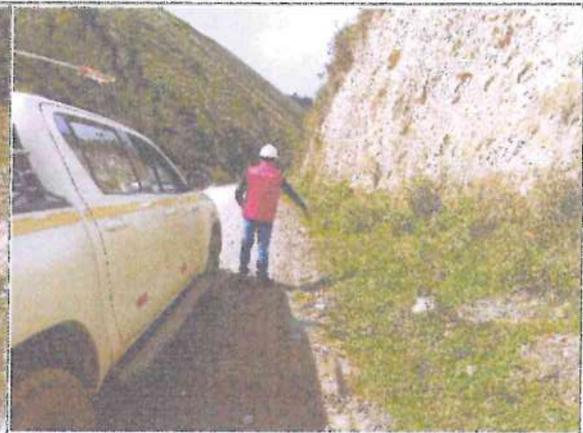
Comentario: Se observa en el tramo 1, del km 1+240 hasta el km 1+270, agua empozada en la cuneta.

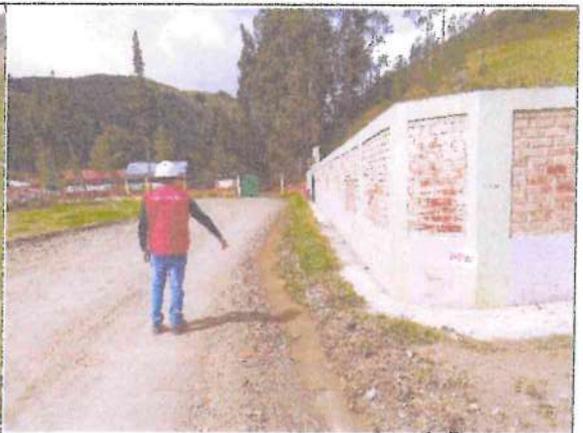
Comentario: Se observa en el tramo 1, del km 1+960 hasta el km 2+020, agua empozada en la cuneta, asimismo piedras y vegetación crecida dentro de la sección.

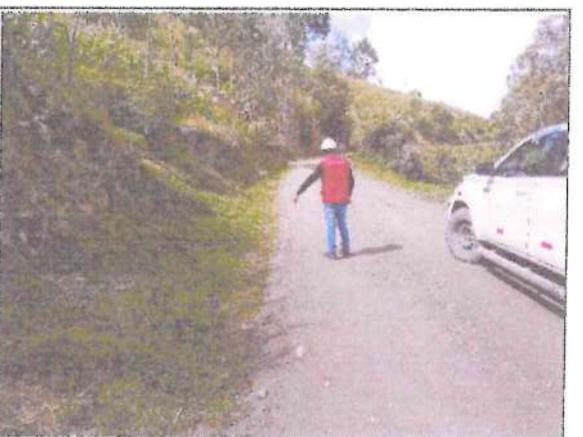
Comentario: Se observa en el tramo 1, del km 2+800 hasta el km 2+900, la cuneta con vegetación crecida dentro de la sección.

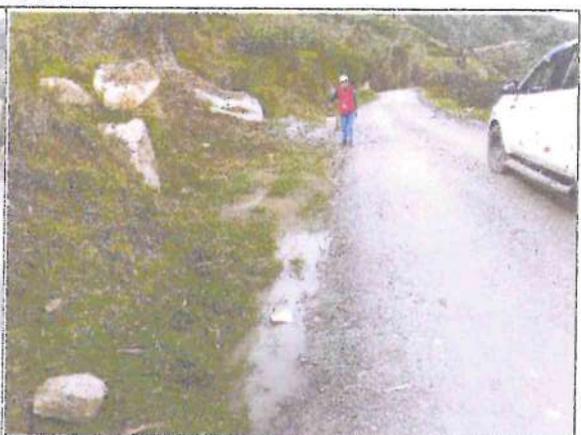
Comentario: Se observa en el tramo 1, del km 3+240 al km 3+280, agua empozada en la cuneta, la misma que está socavando parte de la calzada de la vía; asimismo, presencia de piedras producto de derrumbes.

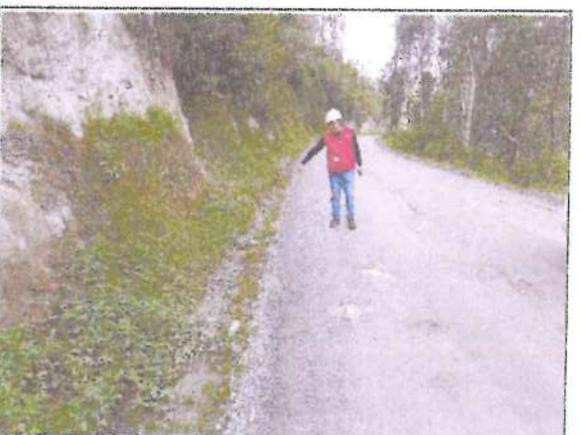
Comentario: Se observa en el tramo 1, del km 3+500 al km 3+520, agua empozada en la cuneta, asimismo, piedras y vegetación creciendo dentro de la sección.

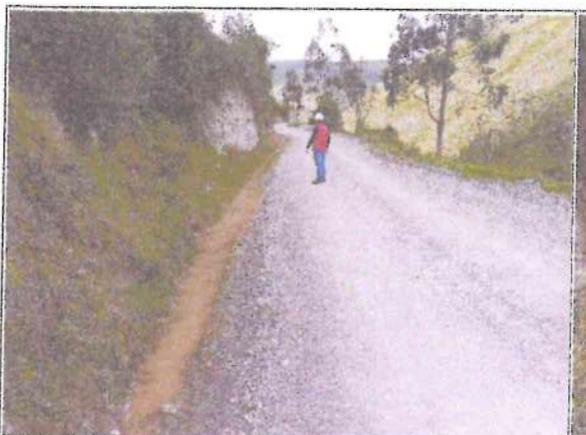
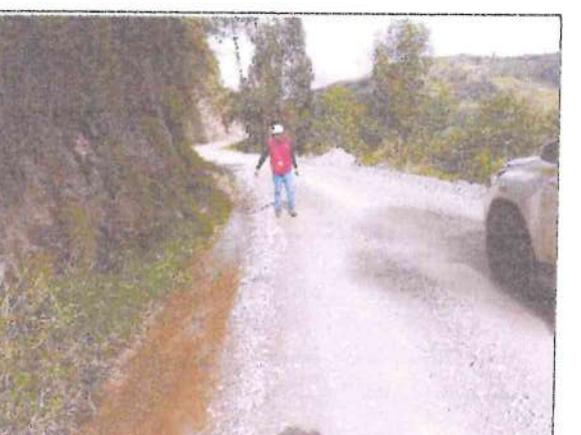
Comentario: Se observa en el tramo 1, del km 4+140 al km 4+220, agua empozada en la cuneta, asimismo, sedimentos y vegetación crecida dentro de la sección.

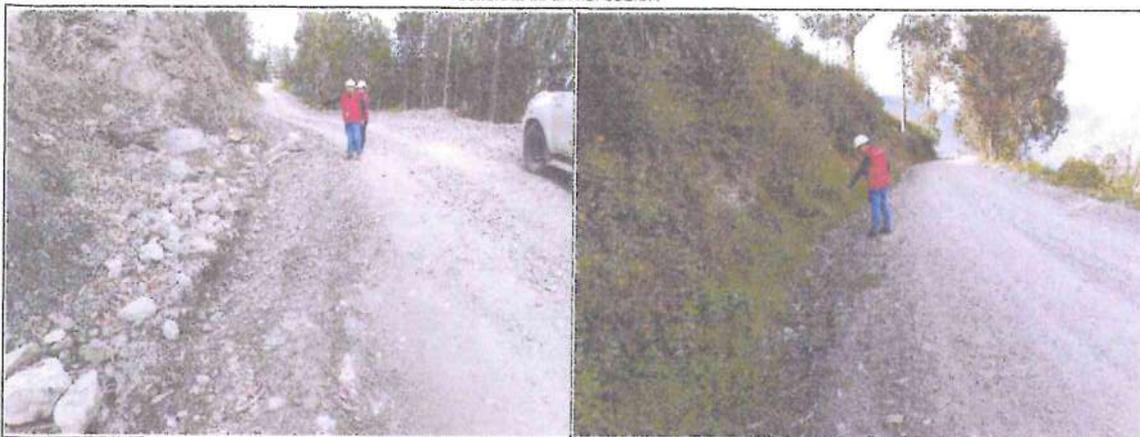
Comentario: Se observa en el tramo 2, del km 7+100 al km 7+120, piedras y material suelto sobre la sección de la cuneta.

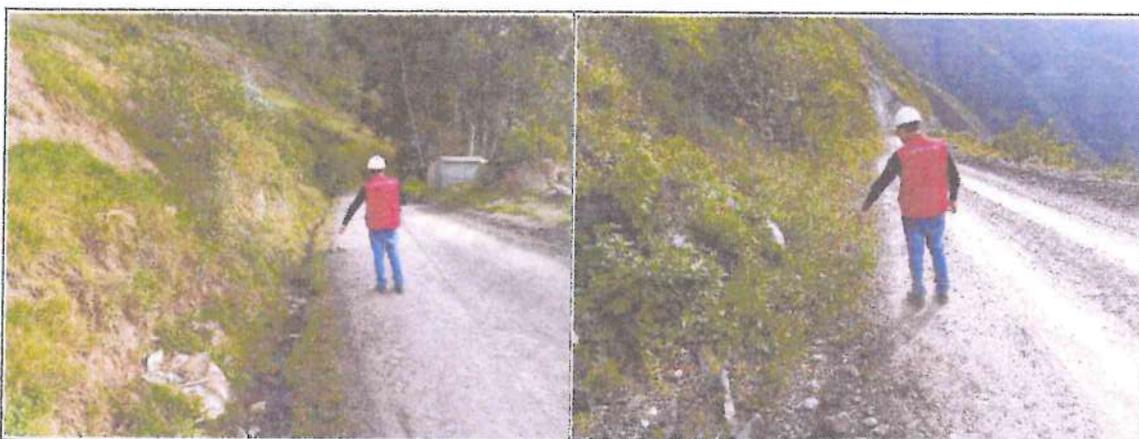
Comentario: Se observa en el tramo 2, del km 10+000 al km 10+260, vegetación crecida dentro de la sección de la cuneta.

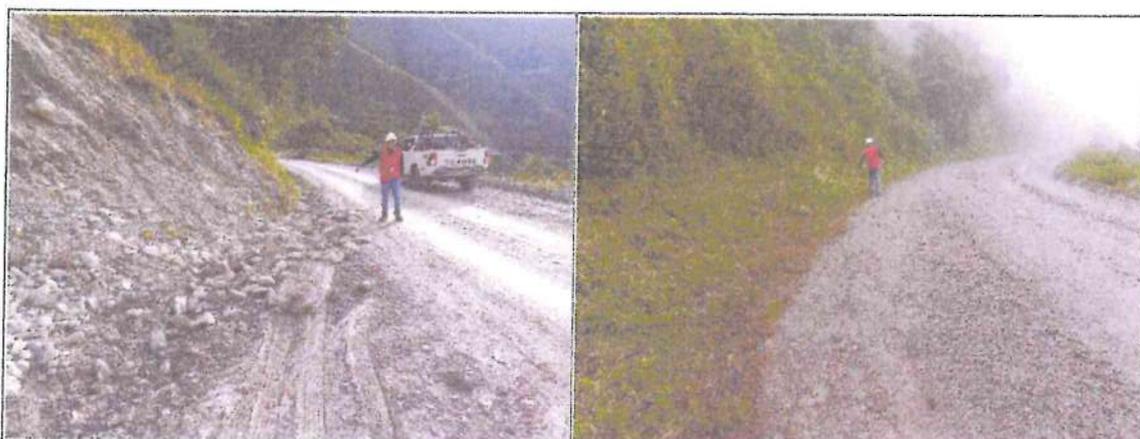
Comentario: Se observa en el tramo 2, del km 11+320 al km 11+335, derrumbe de piedras y material suelto sobre la cuneta

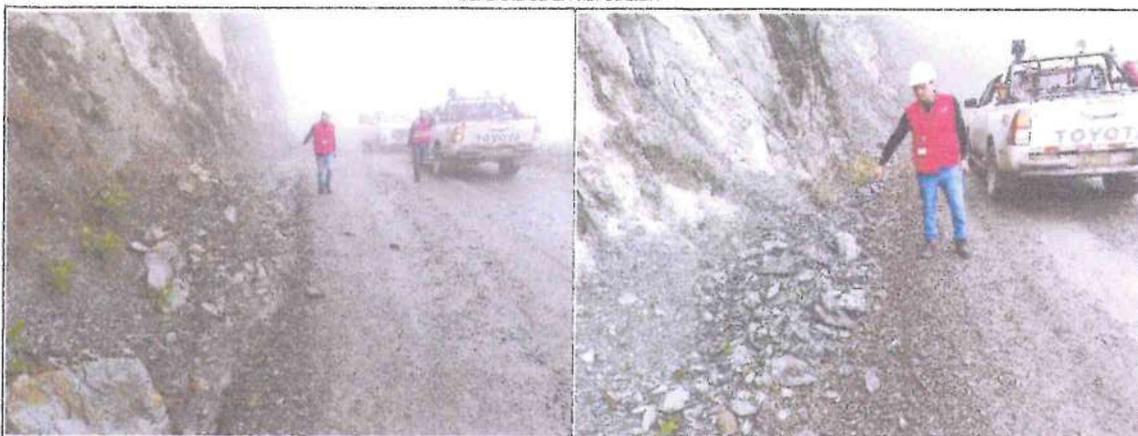
Comentario: Se observa en el tramo 2, del km 12+480 al km 12+485, derrumbe de piedras y material suelto sobre la cuneta.

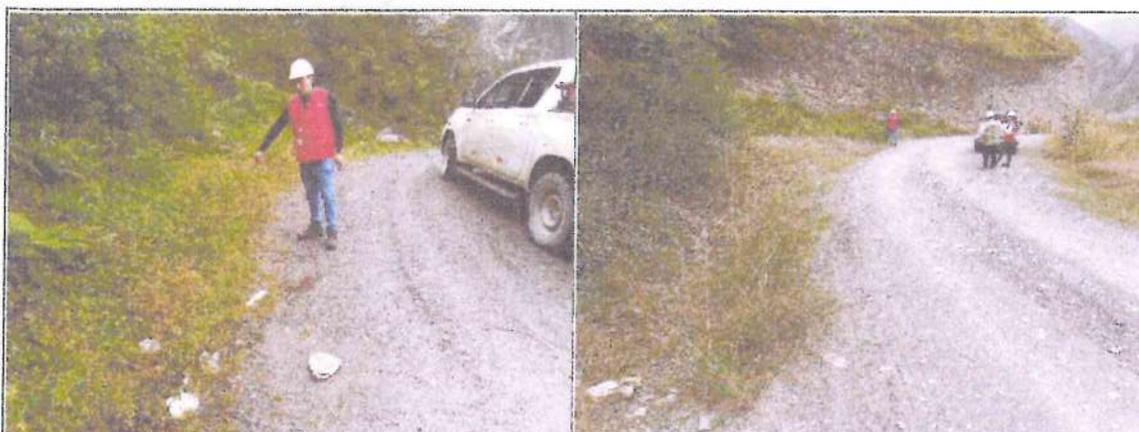
Comentario: Se observa en el tramo 2, del km 16+440 al km 16+460, la cuneta colmatada de material sedimentado, además, vegetación crecida dentro de la sección de la cuneta.

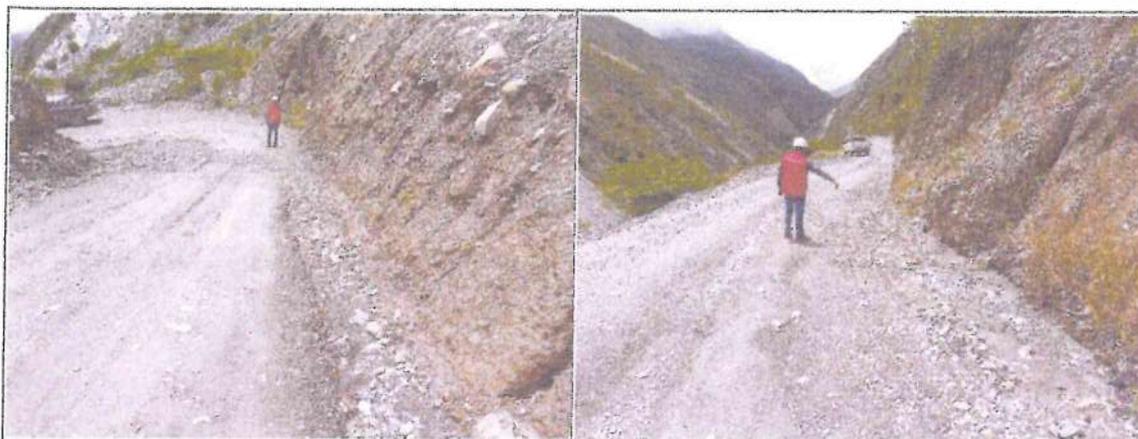
Comentario: Se observa en el tramo 2, del km 22+420 al km 22+260, la cuneta colmatada con material sedimentado, haciendo que el flujo del agua se desvíe hacia la calzada, observándose surcos erosivos sobre la calzada.

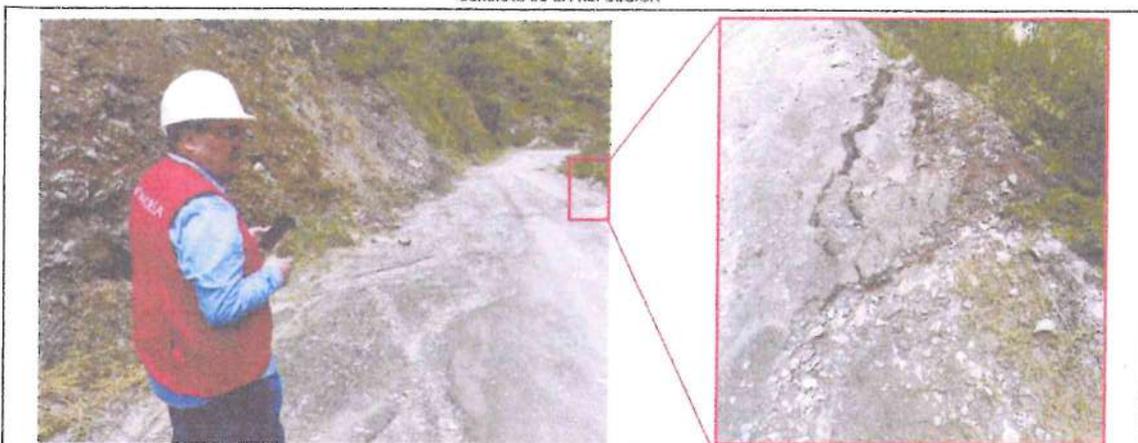
Comentario: Se observa en el tramo 2, del km 23+480 al km 23+800, colmatación de la cuneta con material sedimentado, desviando el flujo del agua y formando surcos erosivos sobre la calzada, finalmente escurriendo hacia el otro margen de la vía y erosionando el talud inferior.

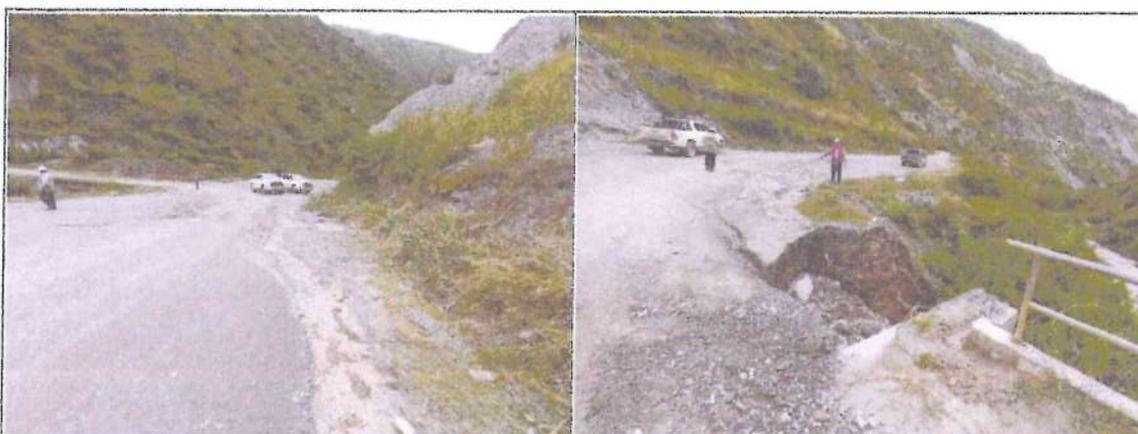
Comentario: Se observa en el tramo 2, del km 23+880 al km 23+960, cuneta colmatada con material sedimentado, además, vegetación crecida en la sección de la cuneta, asimismo, producto de la colmatación, se observa que el flujo del agua se desvió hacia la calzada, verificándose surcos erosivos que se dirigen hacia el puente, socavando la cimentación del estribo.

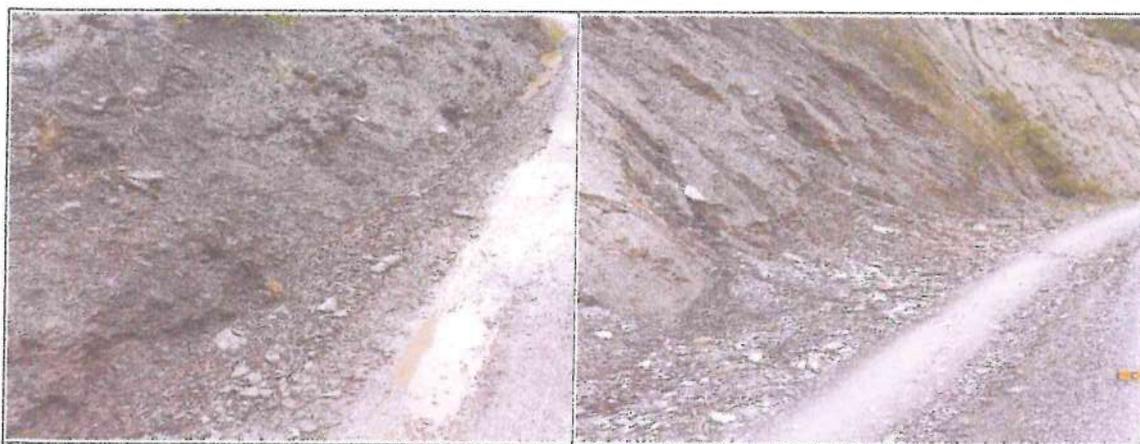
Comentario: Se observa en el tramo 2, del km 25+000 al km 25+243, la cuneta colmatada de material fino y granular sedimentado.

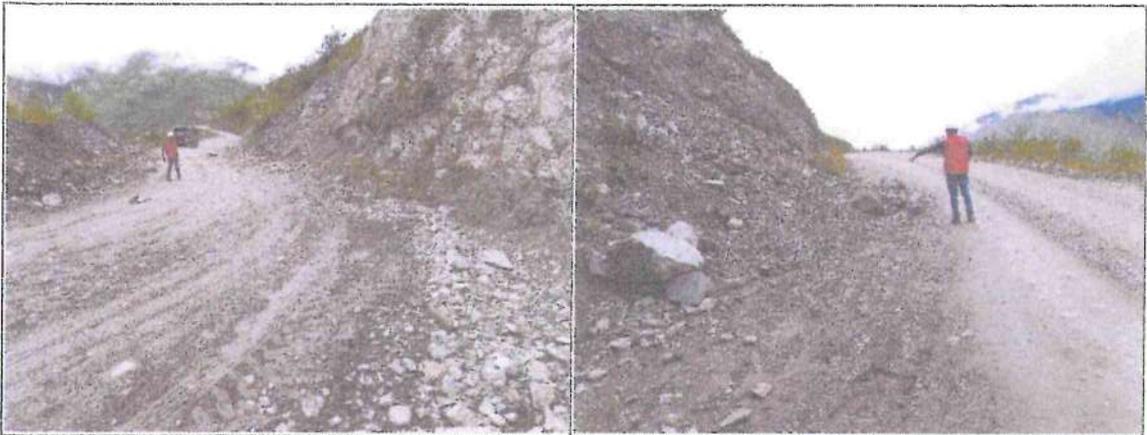
Comentario: Se observa en el tramo 2, del km 29+200 al km 29+250, la cuneta colmatada de piedras, material fino y granular, asimismo, derrumbe sobre la sección de la cuneta.

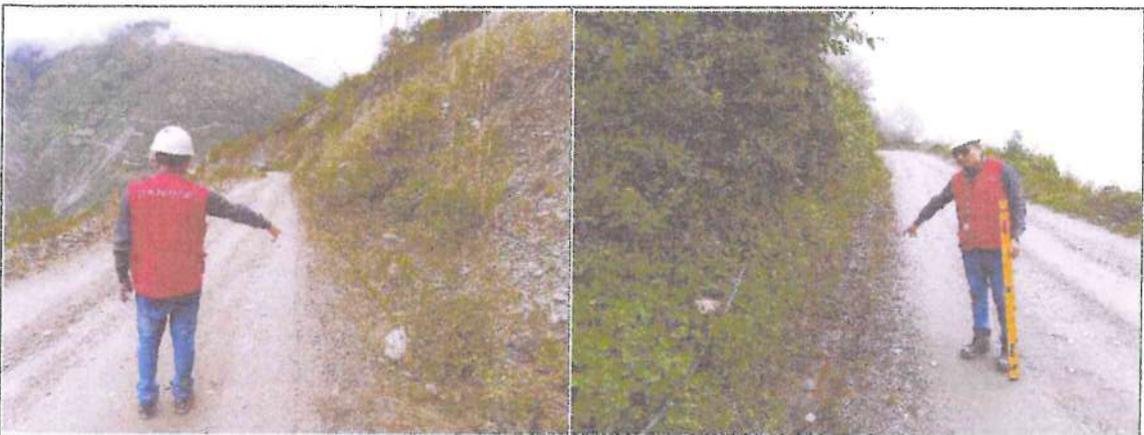
Comentario: Se observa en el tramo 2, del km 29+900 al km 39+000 aproximadamente, falta de roce de vegetación, asimismo, se observa vegetación crecida dentro de la sección de la cuneta.

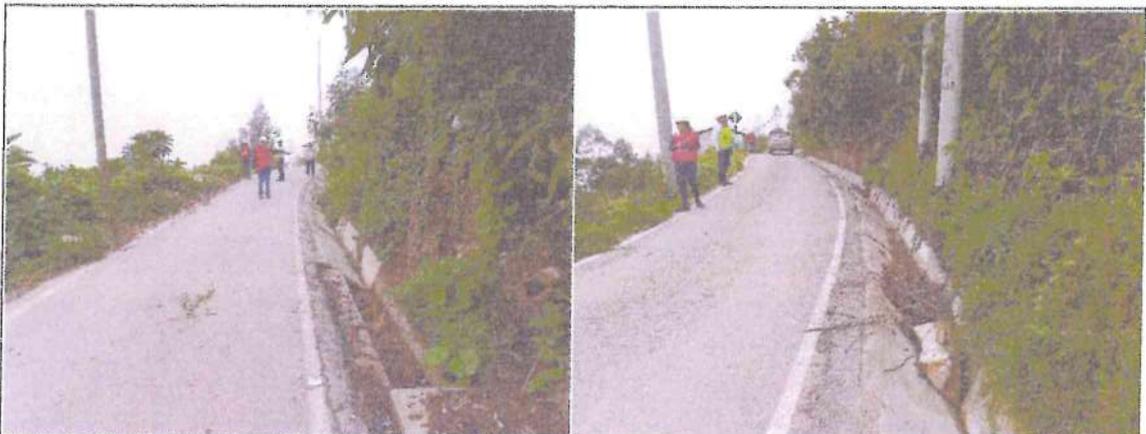
Comentario: Se observa en el tramo 3, del km 52+680 al km 52+0, la cuneta revestida con material sedimentado, material orgánico; asimismo, se observa falta de roce de la vegetación.

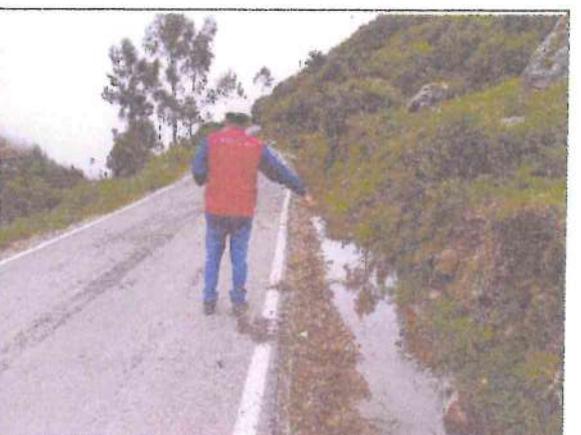
Comentario: Se observa en el tramo 3, del km 54+780 al km 55+400, la cuneta colmatada de piedras y material orgánico (ramas y hojas secas).

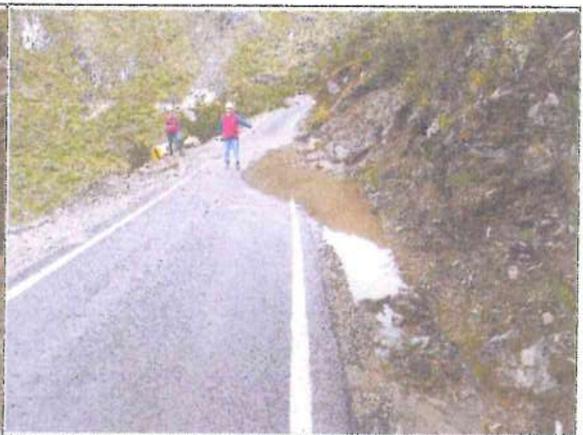
Comentario: Se observa en el tramo 3, del km 67+750 al km 64+755, derrumbe de material suelto y orgánico sobre la cuneta.

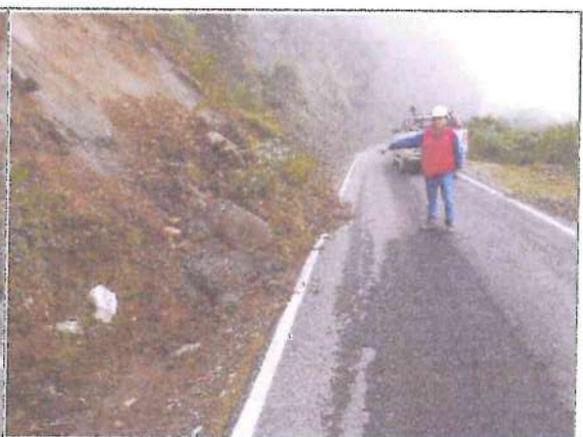
Comentario: Se observa en el tramo 3, del km 67+860 al km 67+880, material suelto sobre la calzada de la vía.

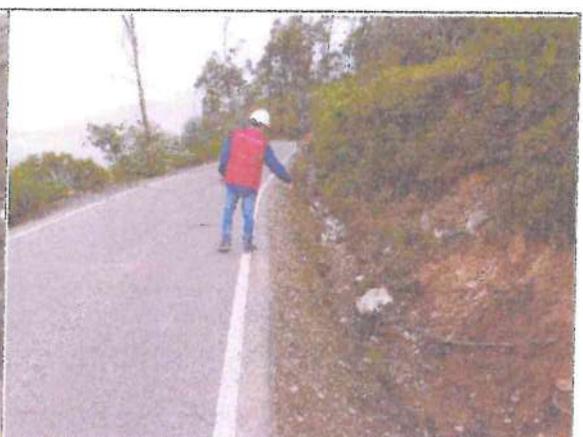
Comentario: Se observa en el tramo 3, del km 77+380 al km 77+410, la cuneta colmatada de material suelto, producto de un derrumbe, asimismo, material suelto sobre la calzada de la vía.

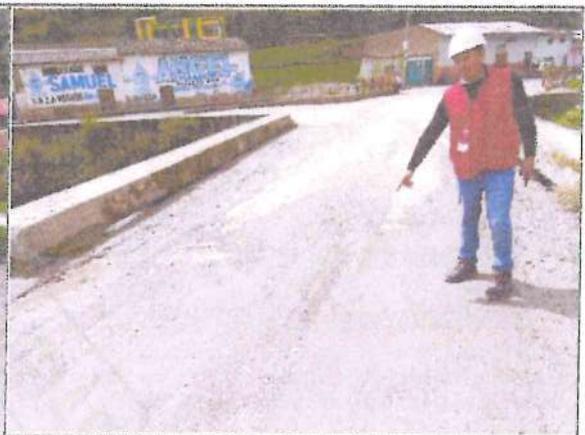
Comentario: Se observa en el tramo 1, km 2+600, material sedimentado sobre el tablero del puente, asimismo, moho sobre la superficie de las vigas de concreto, finalmente, las juntas de dilatación obstruidas.

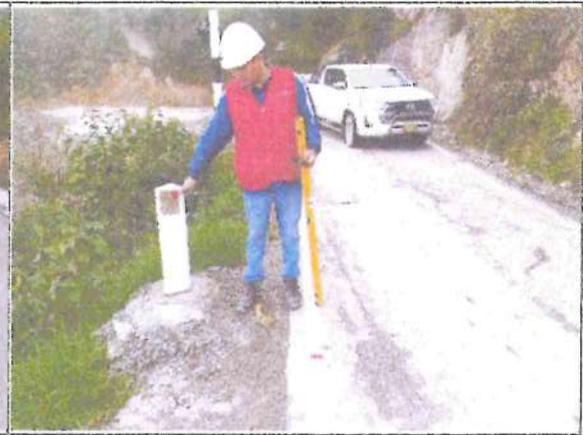
Comentario: Se observa en el tramo 3, km 53+520, el desprendimiento de la lámina retroreflectiva del poste delineador.

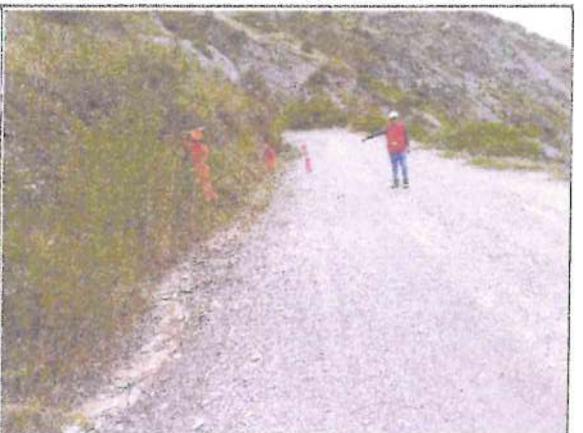
Comentario: Se observa en el tramo 3, km 23+900 trabajos de roce de vegetación, sin embargo no se visualizó la señal de prevención en la zona de trabajo.

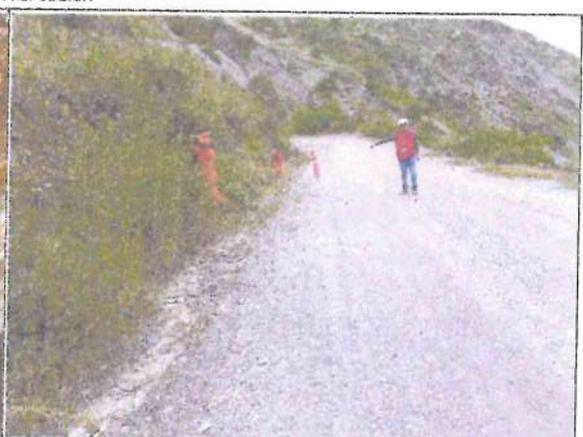
Comentario: Se observa en el tramo 3, km 77+160, trabajos de pintura de guardavías, sin embargo no se visualizó las señales preventivas en zona de trabajo.

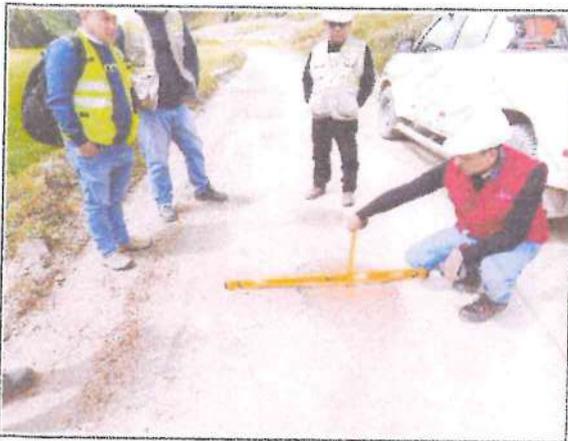
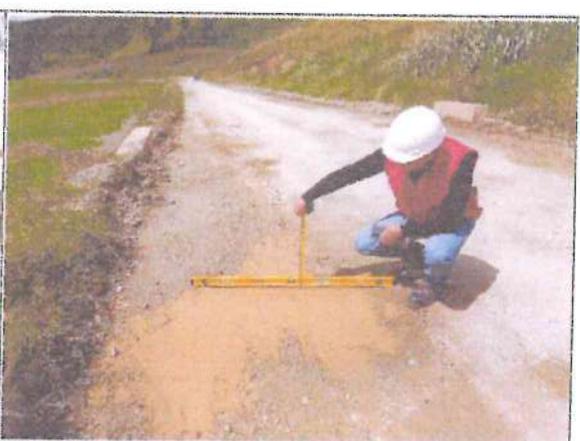
Comentario: Se observa en el tramo 1, del km 0+800 al km 0+801, baches a lo largo de 50 m, de 1m por de 0.5m aproximadamente.

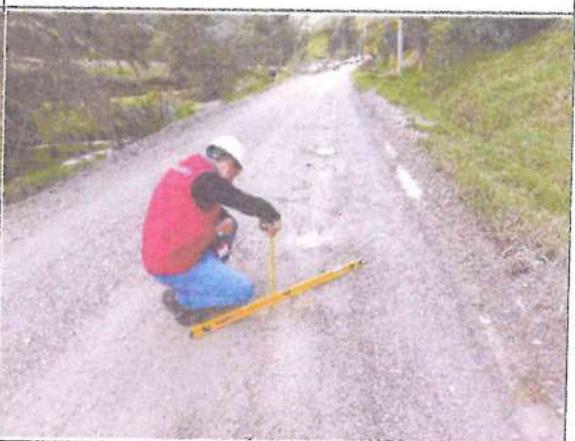
Comentario: Se observa en el tramo 1, del km 1+240 al km 1+241, un lodazal de una longitud de 1m y un ancho de 1.5m.

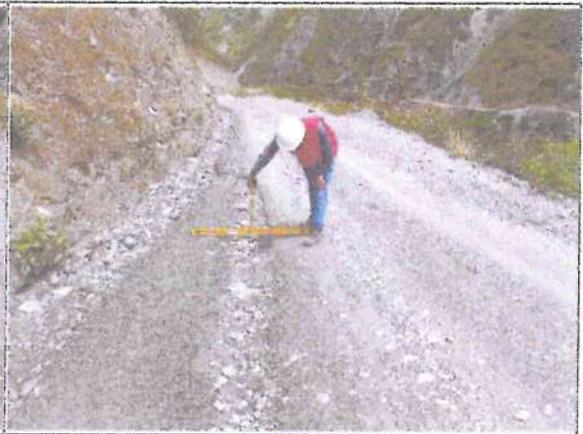
Comentario: Se observa en el tramo 2, del km 22+520 al km 22+540, erosión de una longitud de 20m, un ancho de 0.5m y una profundidad de 0.08m.

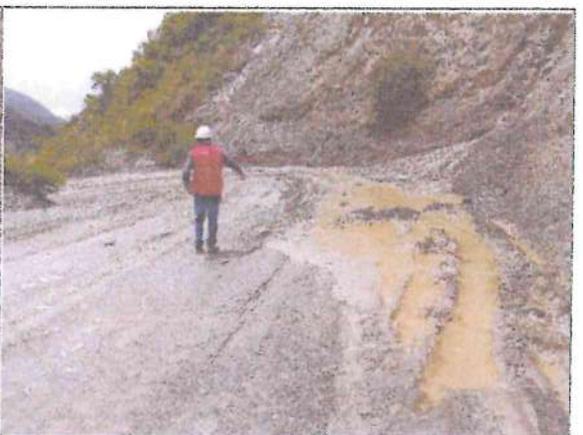
Comentario: Se observa en el tramo 2, del km 22+040 al km 22+070, un lodazal de una longitud de 30m y un ancho de 4m.

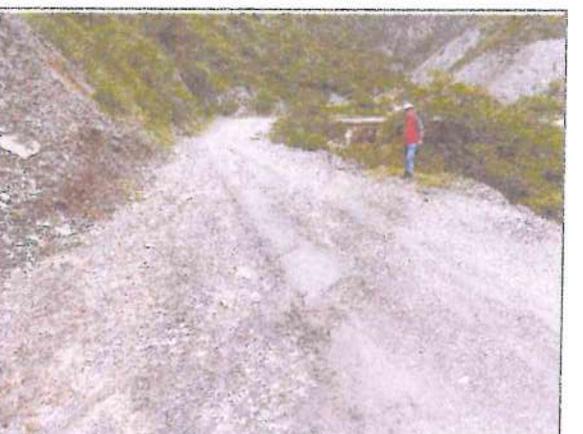
Comentario: Se observa en el tramo 2, del km 23+800 al km 24+020, erosión de una longitud de 220m y un ancho de 5m.

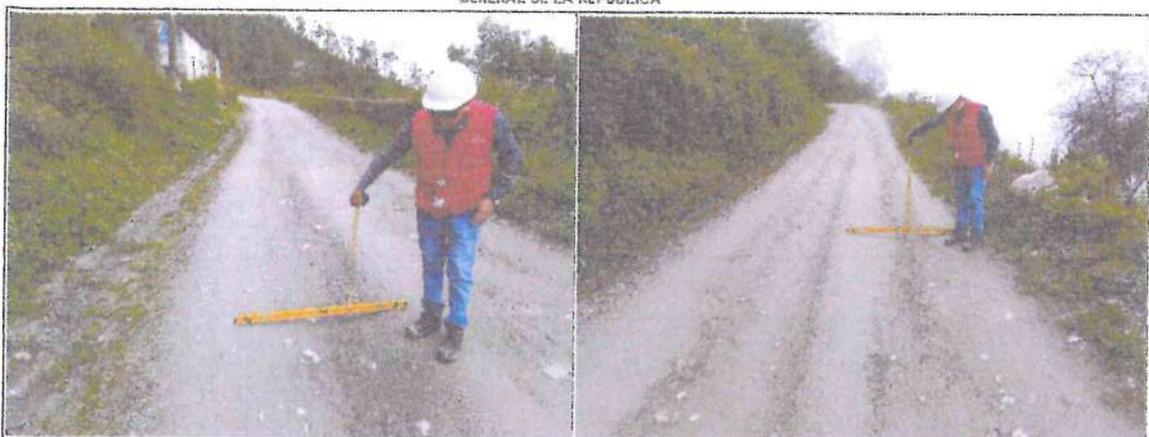
Comentario: Se observa en el tramo 2, del km 34+000 al km 35+000, erosión de una longitud de 1000m, un ancho de 0.7m y profundidad de 0.10m.

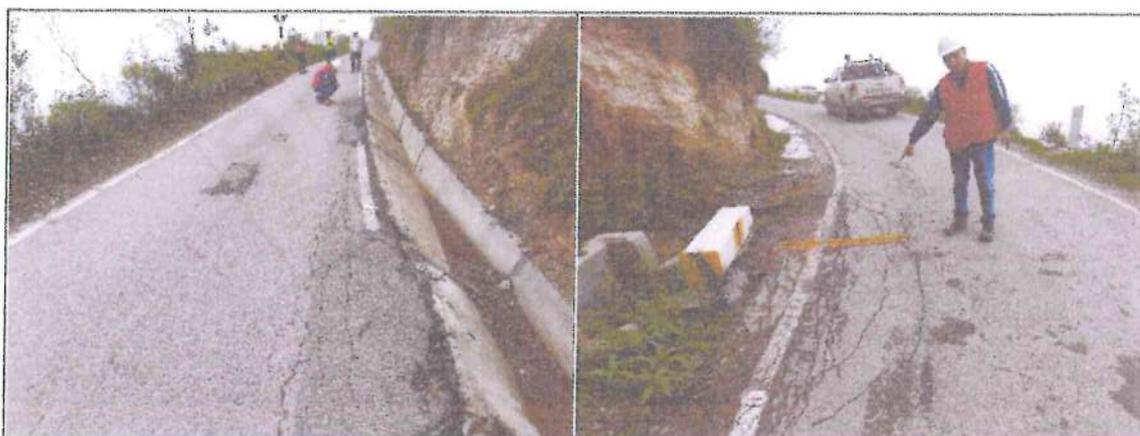
Comentario: Se observa en el tramo 3, del km 52+840 al km 52+860, fisuras longitudinales de 5mm de espesor aproximadamente.

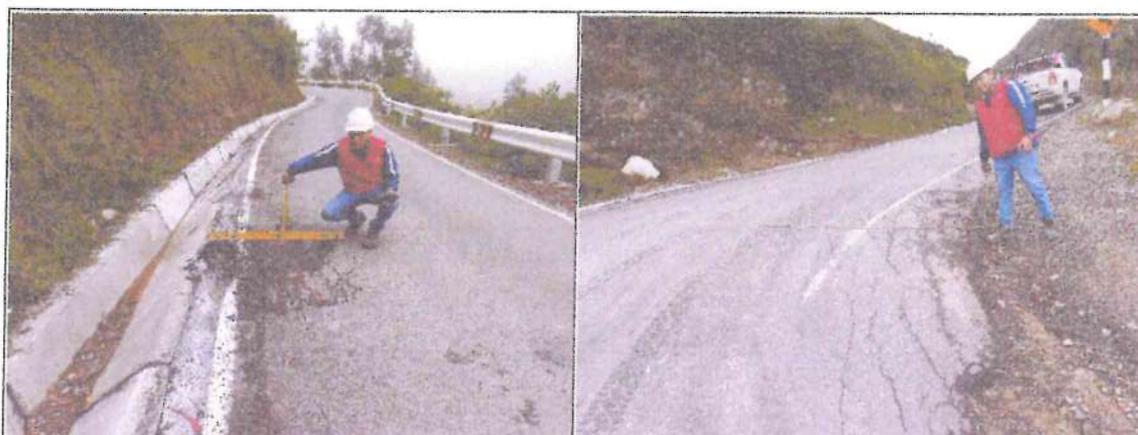
Comentario: Se observa en el tramo 3, del km 55+420 al km 55+422, un bache de una longitud de 2m y un ancho de 1.2m.

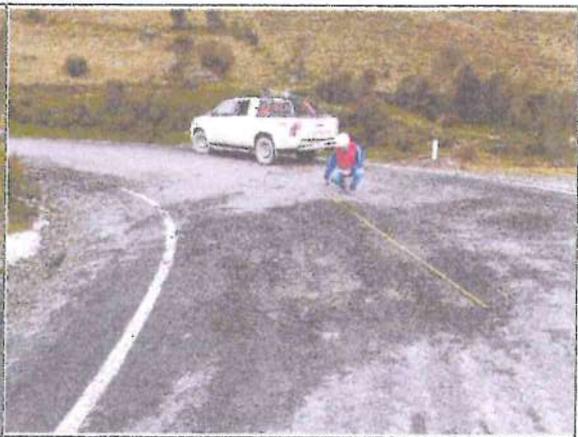
Comentario: Se observa en el tramo 3, del km 63+310 al km 63+330, un peladura y desprendimiento de una longitud de 20m y un ancho de 3.2m.

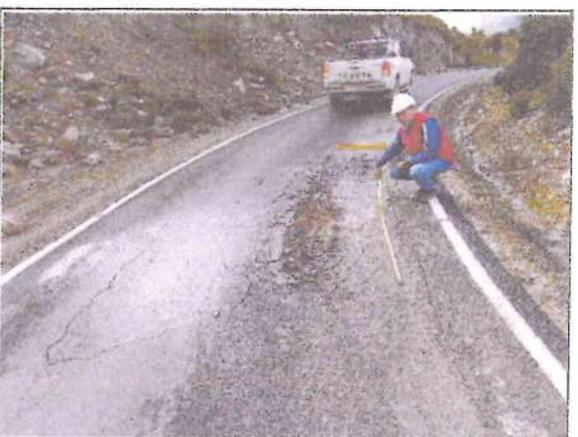
Comentario: Se observa en el tramo 3, del km 66+460 al km 66+470, un bache de una longitud de 10m y un ancho de 2m; asimismo, fisuras longitudinales de espesor 5mm.
