**INFORME DE HITO DE CONTROL
N° 034-2024-OCI/5568-SCC**

**CONTROL CONCURRENTE
PROYECTO ESPECIAL DE INFRAESTRUCTURA DE
TRANSPORTE DESCENTRALIZADO – PROVIAS
DESCENTRALIZADO
LIMA – LIMA – LIMA**

**HITO DE CONTROL N° 4 – AVANCE DE EJECUCIÓN DEL SERVICIO DE
GESTIÓN Y CONSERVACIÓN VIAL AL SECTOR I – FEBRERO 2024**

LIMA, 19 DE MARZO DE 2024

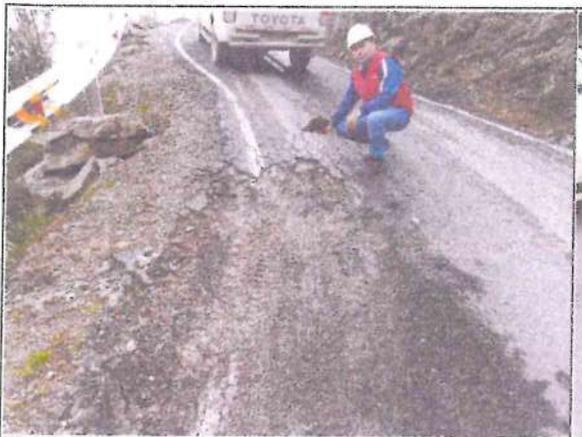
Comentario: Se observa en el tramo 3, del km 69+850 al km 69+860, un desprendimiento de borde de una longitud de 10m y un ancho de 1.5m.

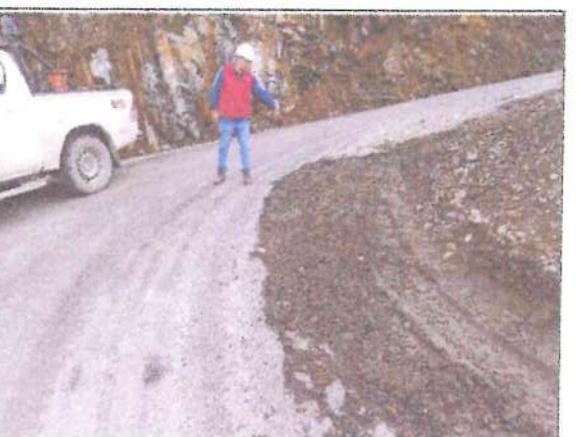
Comentario: Se observa en el tramo 3, del km 70+080 al km 70+90, un hueco de una longitud de 10m y un ancho de 2m.

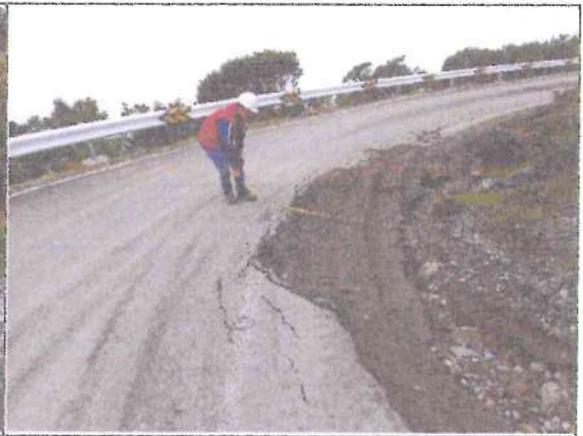
Comentario: Se observa en el tramo 3, del km 72+560 al km 72+580, un bache de una longitud de 20m y un ancho de 1.8m.

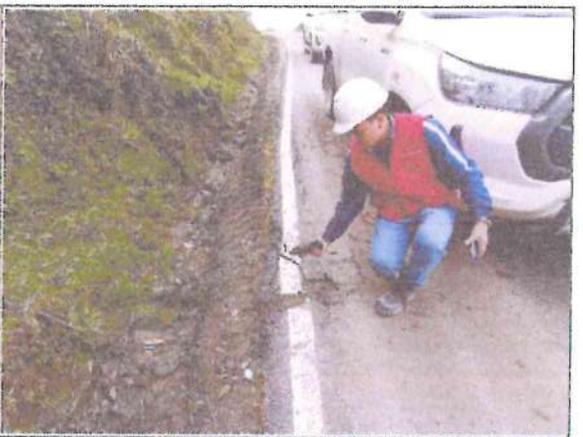
Comentario: Se observa en el tramo 3, del km 75+210 al km 75+220, un desprendimiento de borde de una longitud de 10m y un ancho de 1m.

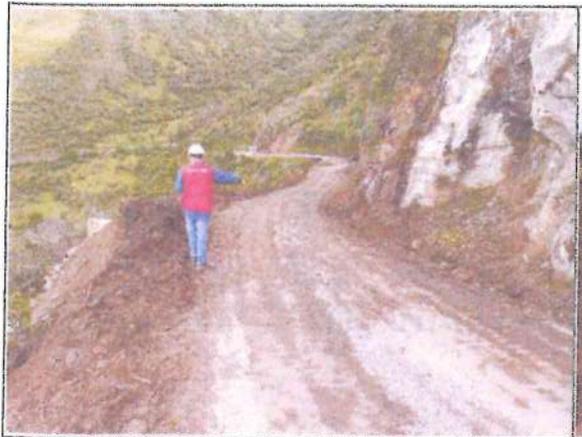
Comentario: Se observa en el tramo 3, del km 75+220 al km 75+300, sedimentos sobre la calzada de una longitud de 80m y un ancho de 3.5m

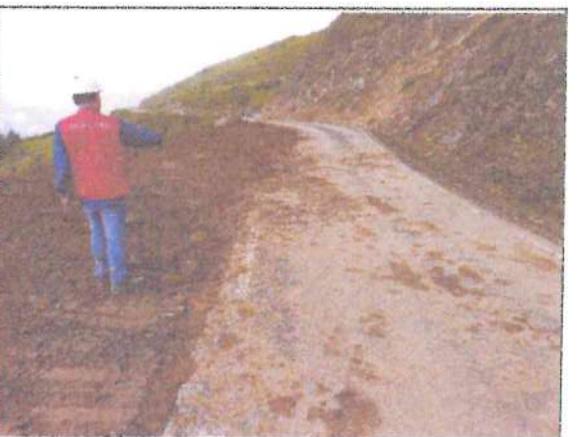
Comentario: Se observa en el tramo 3, del km 78+480 al km 78+510, sedimentos sobre la calzada de una longitud de 30m y un ancho de 3.5m

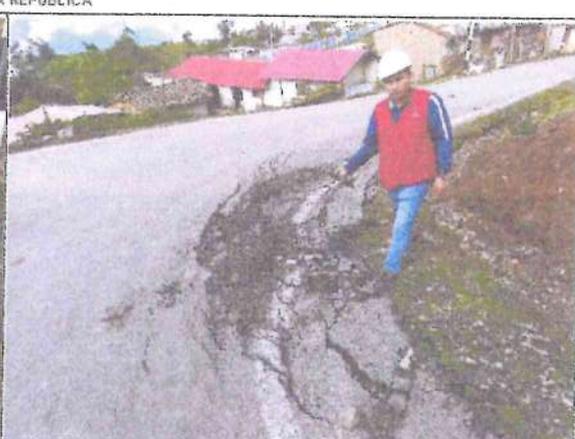
Comentario: Se observa en el tramo 3, del km 79+860 al km 79+870, desprendimiento de bordeen una longitud de 10m y un ancho de 1.5m, sumado a ello fieuras longitudinales de espesor de 1cm.

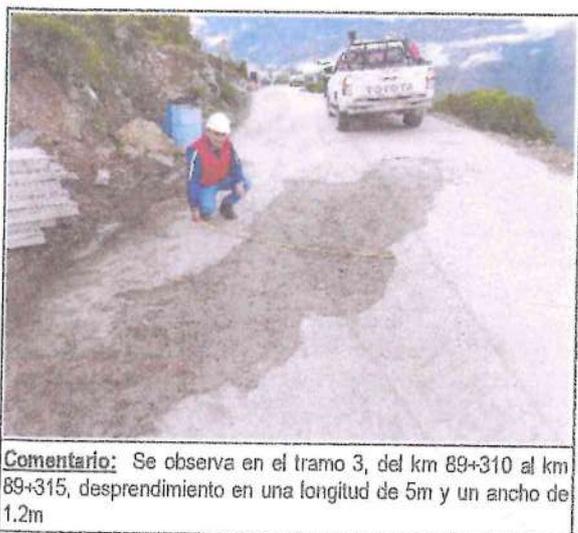
Comentario: Se observa en el tramo 3, del km 89+310 al km 89+315, desprendimiento en una longitud de 5m y un ancho de 1.2m
