**INFORME DE HITO DE CONTROL
N° 060-2024-OCI/5568-SCC**

“MEJORAMIENTO DE LA CARRETERA EMP PE-3SM (DV. LIRIO) - ACORIA - EMP PE - 26; EMP PE - 26B (CUNYACC) - PUCAPAMPA - EMP PE - 3SM; EMP. PE - 3S (LA ESMERALDA) - EMP PE - 3SM; EMP. PE - 3SM – TINQUERCCASA - EMP. HV - 113 (PUCAPAMPA); EMP. PE - 3S (LA ESMERALDA) - PACHAMARCA; EMP. PE - 26B (LIRCAY) - EMP. PE - 3SM (CALZADA); EMP. PE - 26B (REPARTICIÓN HUAPA) - EMP. PE - 28A; EMP. PE - 28A (DV. PARAS) - ROSASPATA - EMP. PE-28A (DV. ARIZONA), POR NIVELES DE SERVICIO DISTRITO DE ACORIA - PROVINCIA DE HUANCVELICA - DEPARTAMENTO DE HUANCVELICA”

HITO DE CONTROL N° 5 – AVANCE DE LA EJECUCIÓN DEL SERVICIO DE GESTIÓN, MEJORAMIENTO Y CONSERVACIÓN DEL CORREDOR VIAL N° 06-A, AL MES DE ABRIL DE 2024

LIMA, 25 DE ABRIL DE 2024

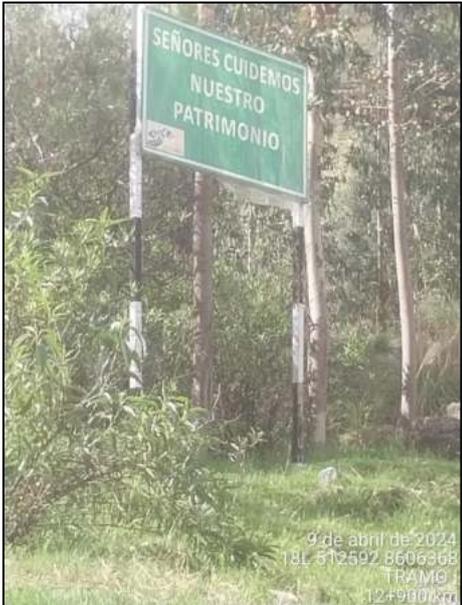
Fotografía n.º 28 Tramo n.º 1	Fotografía n.º 64 Tramo n.º 2

Señalizaciones ambientales temporales deficientemente ejecutadas

<p>9 de abril de 2024 TBL 512592 8606368 TRAMO I 12+900 km</p>

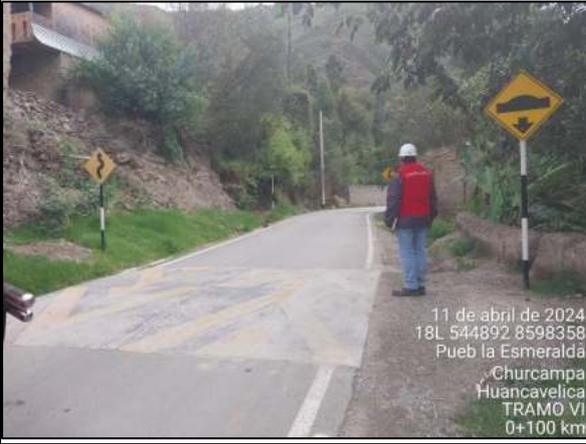
Fotografía n.º 221 Tramo n.º 6	Fotografía n.º 234 Tramo n.º 6

Deficiente instalación de Señales preventivas y reglamentarias

<p>11 de abril de 2024 18L 544892 8598358 Pueb la Esmeralda Churcampa Huancavelica TRAMO VI 0+100 km</p>

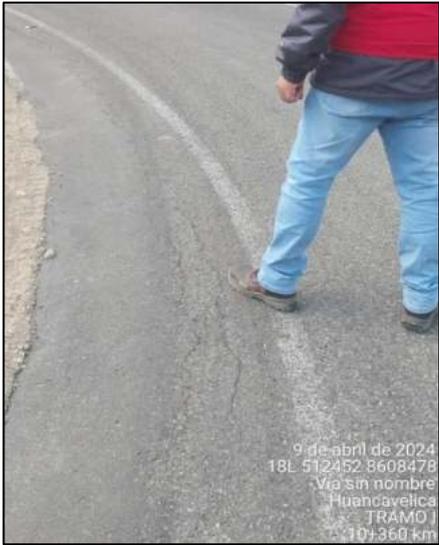
Fotografía n.º 25 Tramo n.º 1	Fotografía n.º 231 Tramo n.º 5

Imagen n.º 18 Fisuras longitudinales, transversales y grietas

<p>9 de abril de 2024 18L 512452.8608478 Vía sin nombre Huancavelica TRAMO I 10+360 km</p>

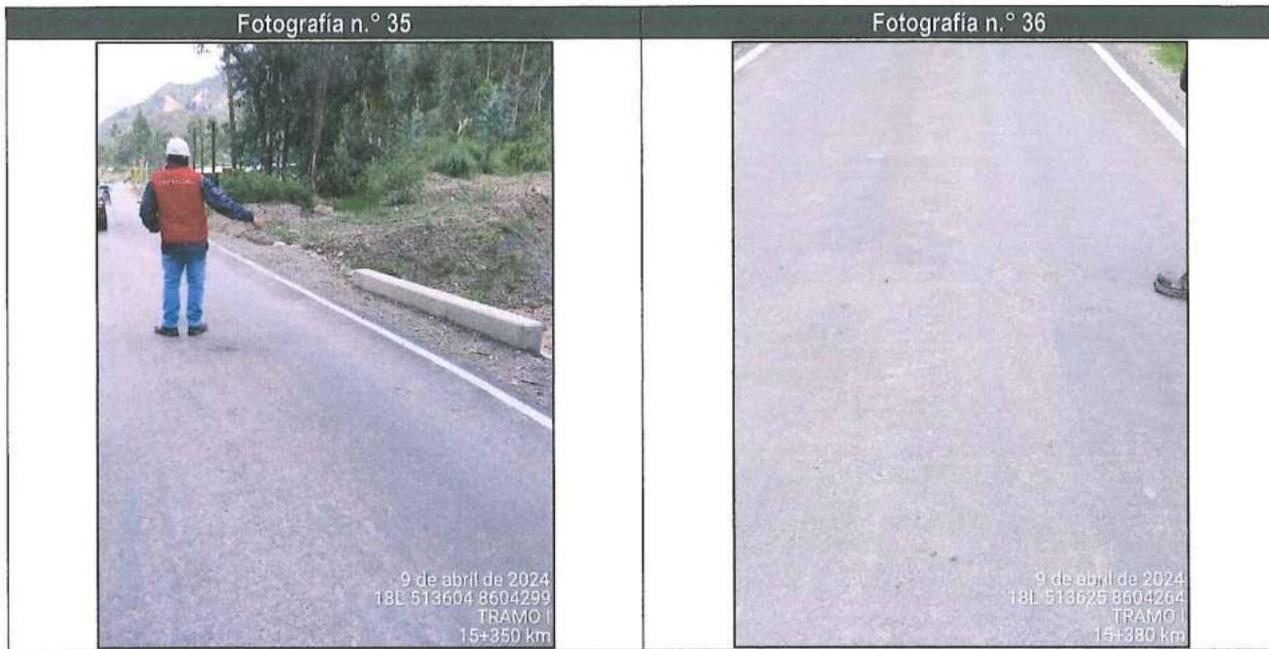
Progresiva: 15+350 km
Comentario: Se observa parapeto de pontón y desprendimiento progresivo del pavimento

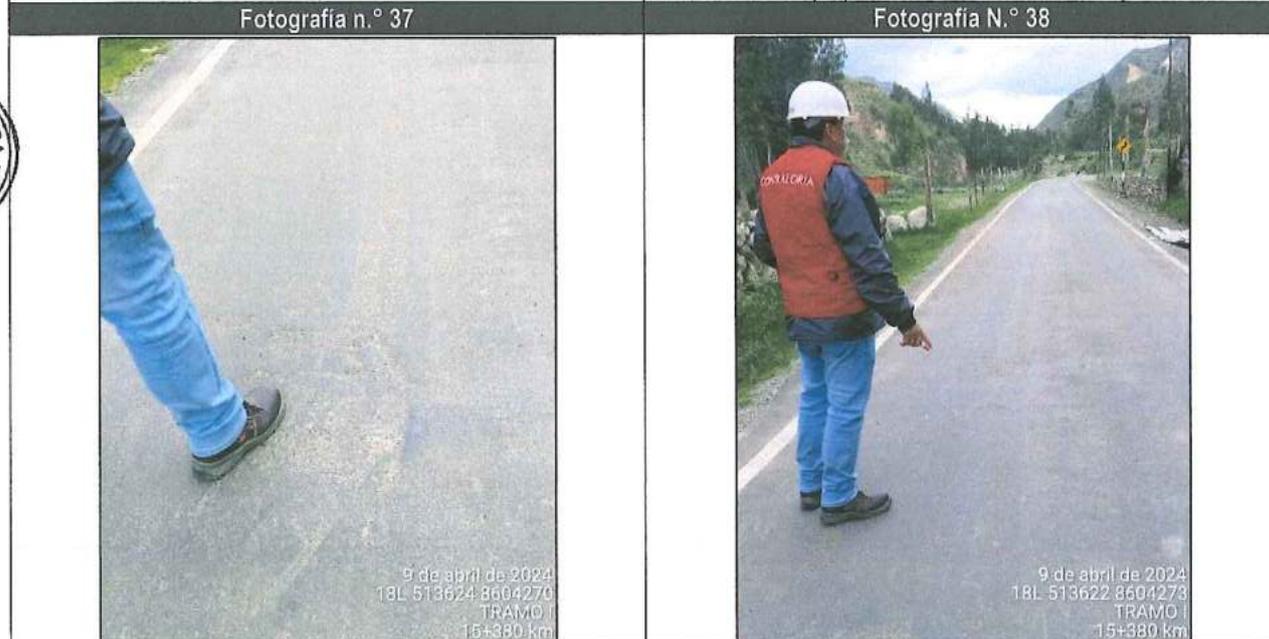
Progresiva: 15+380 km
Comentario: Se evidenció que el desgaste progresivo del pavimento viene desde la progresiva 15+350 km, además de ello se observa pequeños ahuellamientos en la plataforma.

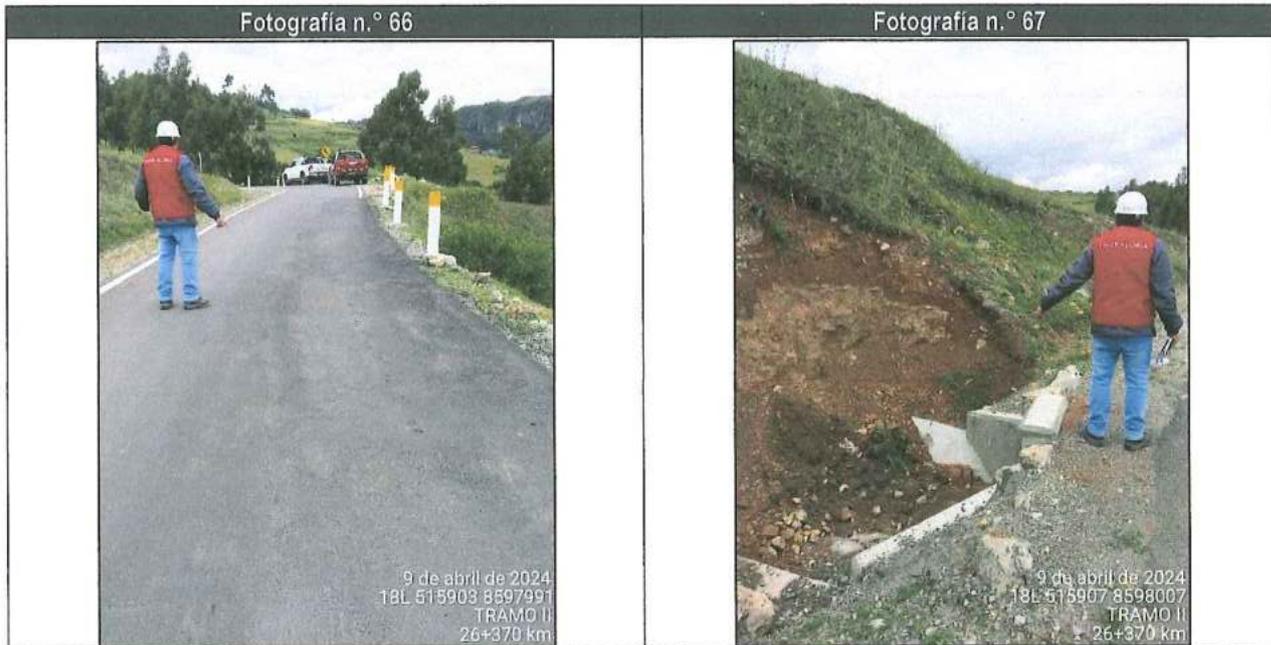
Progresiva: 26+370 km

Comentario: Se observa asentamiento del pavimento, así como también la caída del talud superior a la alcantarilla proyectada

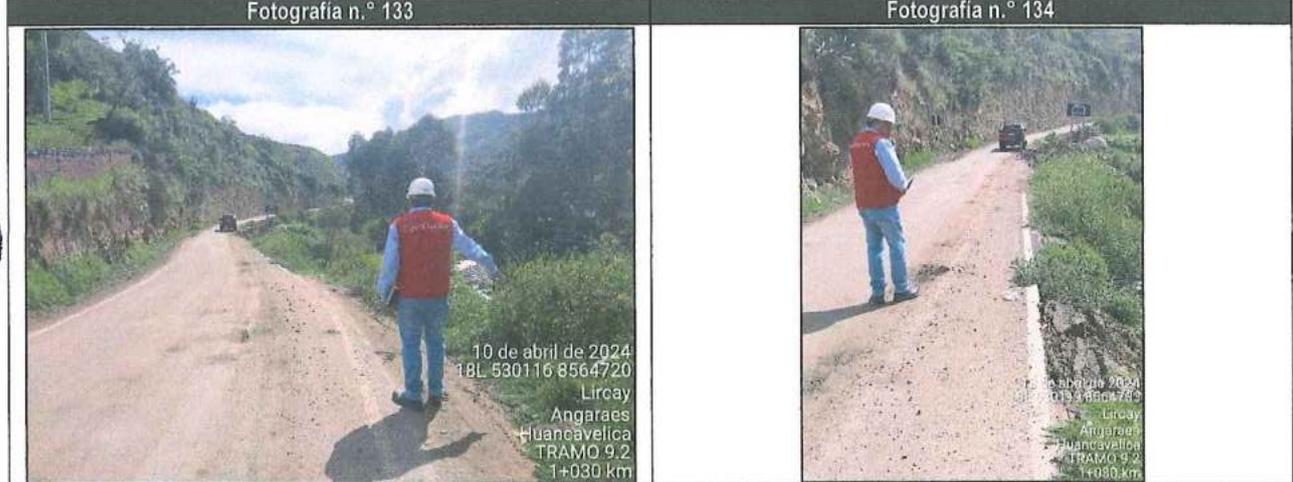
Progresiva: 1+030 km
Comentario: Se puede observar desprendimiento, desgaste y baches en la plataforma esto inicia en la progresiva 1+000 al 1+030 km, también se observa la falta de señalización ambiental.

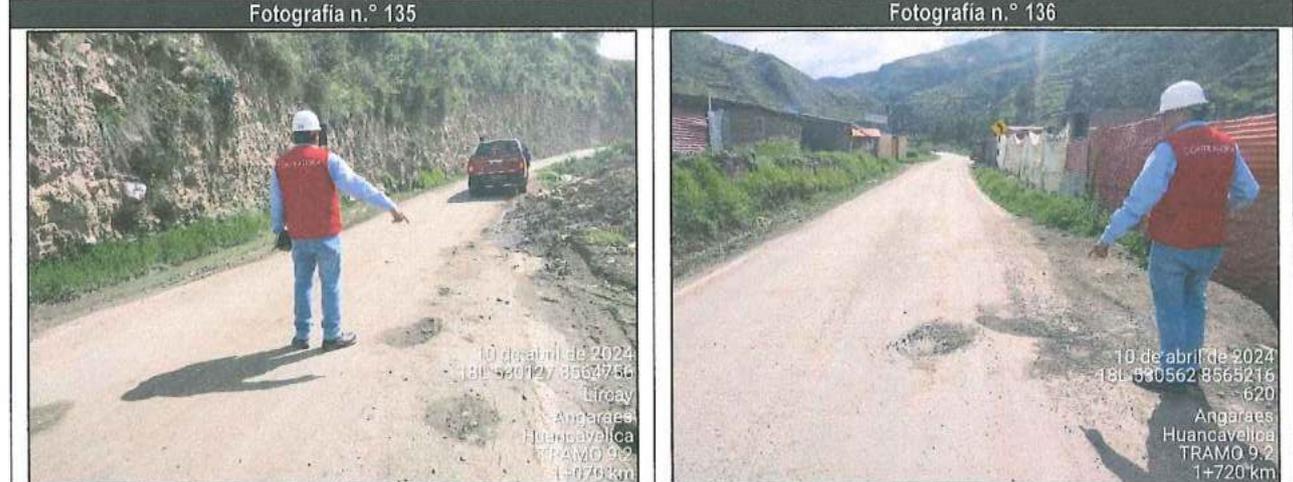
Progresiva: 1+070 km
Comentario: Se observa asentamiento y perdida del pavimento reduciendo el ancho de la plataforma.

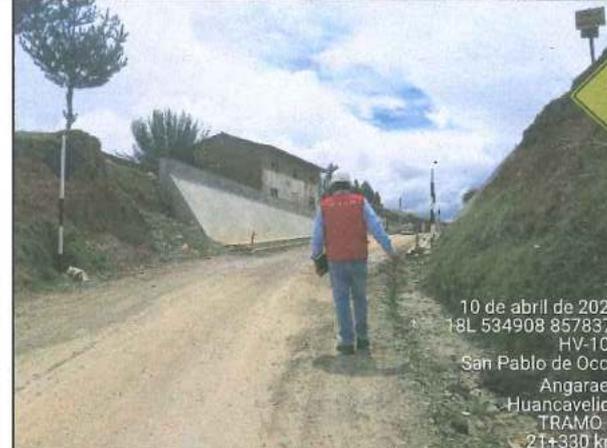
<p>10 de abril de 2024 18L 534908 8578371 HV-107 San Pablo de Occo Angaraes Huancavelica TRAMO X 21+330 km</p>
<p>Progresiva: 20+670 km Comentario: Se observa presencia de huecos en el pavimento además de fisuras y grietas.</p>	<p>Progresiva: 21+330 km Comentario: Se observa cunetas colmatadas con presencia de material suelto.</p>

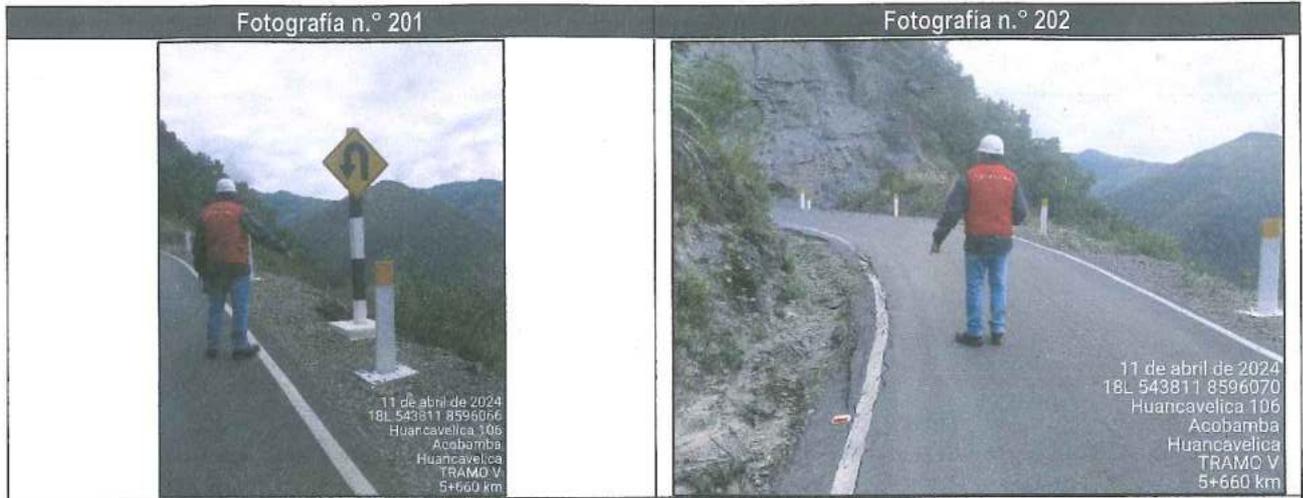
Progresiva: 5+660 km
Comentario: Se observa señal vertical de poste y dado de concreto, respecto al pavimento se observa asentamiento y grietas.

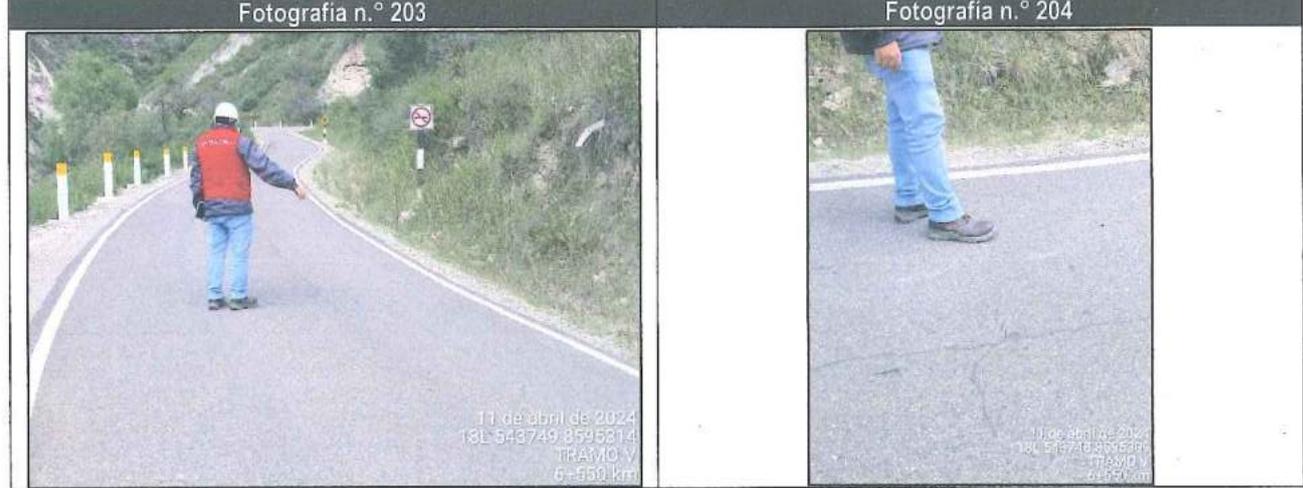
Progresiva: 6+550 km
Comentario: Se observa la no existencia de señal ambiental, respecto al pavimento se observa fisuras longitudinales y transversales

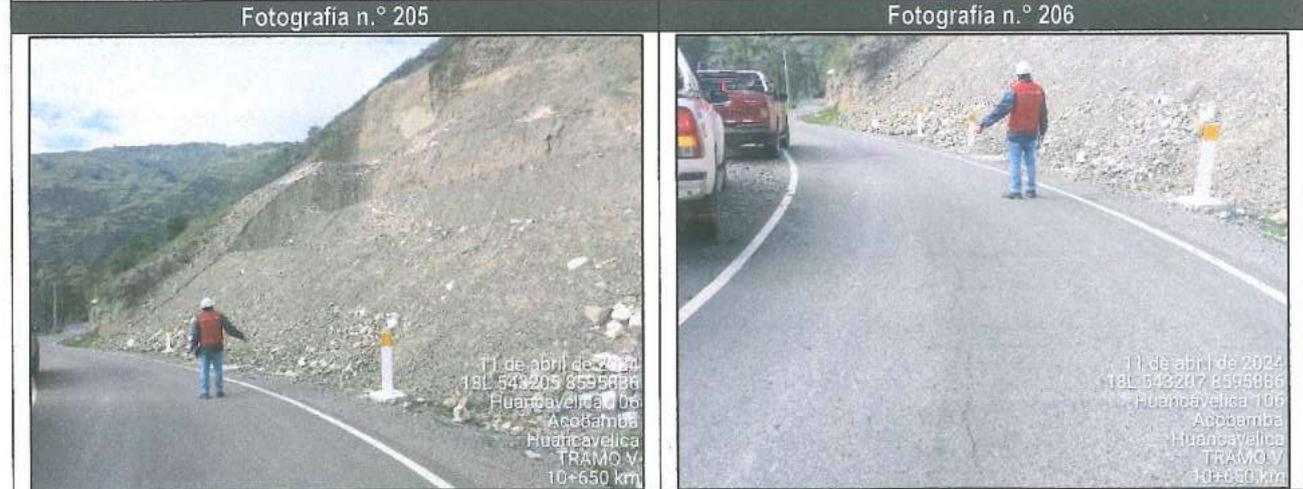
Progresiva: 10+650 km
Comentario: Se observa cantera "Anco I" no hay señalización de ubicación de cantera, respecto al pavimento presenta desgaste progresivo y fisuras longitudinales a lo largo de la plataforma.

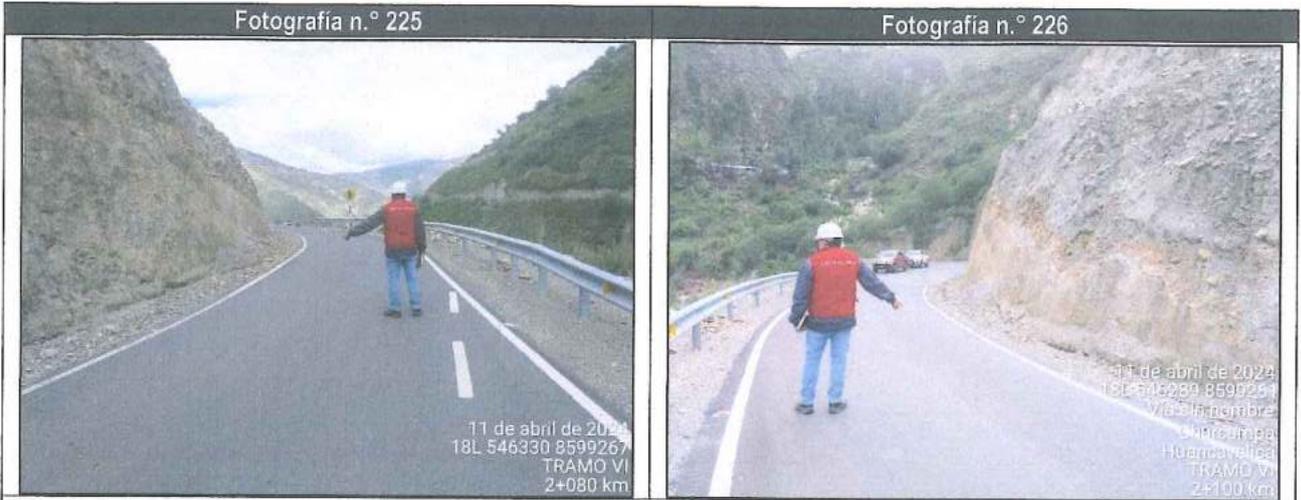
Progresiva: 2+080 km

Comentario: Se observa cuneta colmata con material suelto desde la progresiva 2+080 al 2+100 km

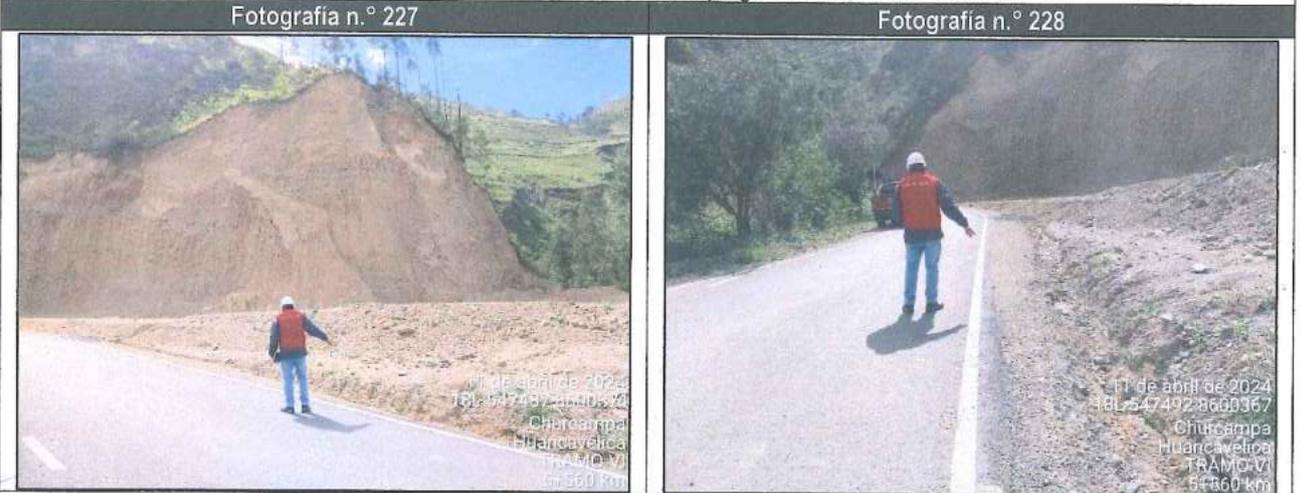
Progresiva: 5+560 km

Comentario: Se observa cantera "Manzanayoco", respecto al pavimento presenta desgaste progresivo de este, además de presentar una cuneta colmatada con material suelto.

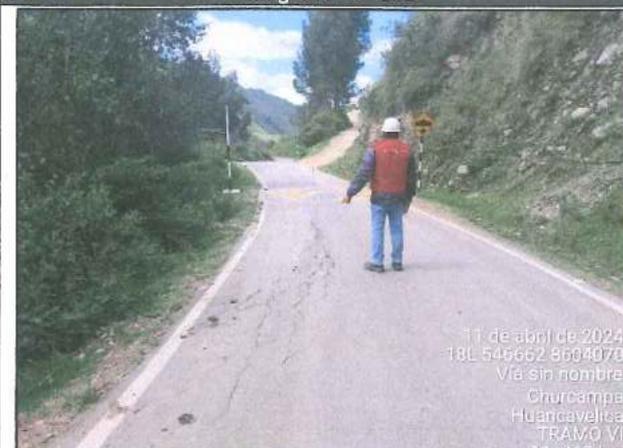
<p>11 de abril de 2024 18L 546662 8604078 Vía sin nombre Churcampa Huancavelica TRAMO VII 11+460 km</p>
<p>Progresiva: 10+700 km Comentario: Se observa fisuras, grietas, piel de cocodrilo y hundimiento del pavimento desde la 10+700 al 10+730 km.</p>	<p>Progresiva: 11+460 km Comentario: Se observa fisuras, grietas, piel de cocodrilo y hundimiento del pavimento y cunetas colmatas con material suelto.</p>
<p>Fotografía n.º 233</p>

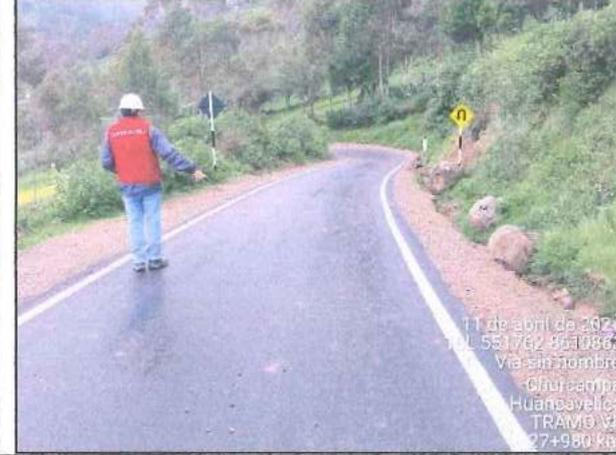
<p>11 de abril de 2024 18L 551762 8610863 Via sin nombre Churcampa Huancavelica TRAMO VII 27+980 km</p>
<p>Progresiva: 27+860 km Comentario: Se observa deterioro del pavimento.</p>	<p>Progresiva: 27+980 km Comentario: Se observa cuneta obstruida por rocas debido a derrumbes.</p>

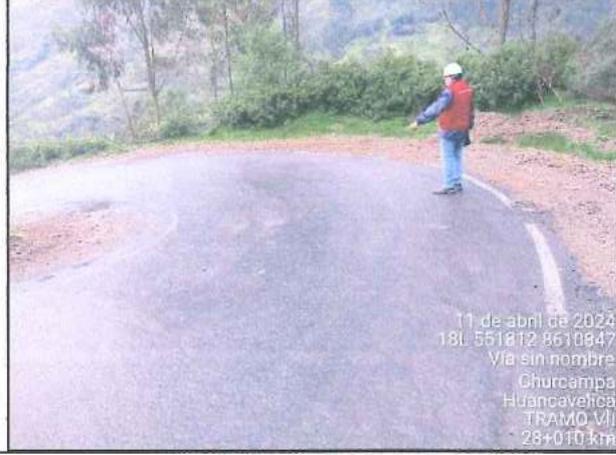
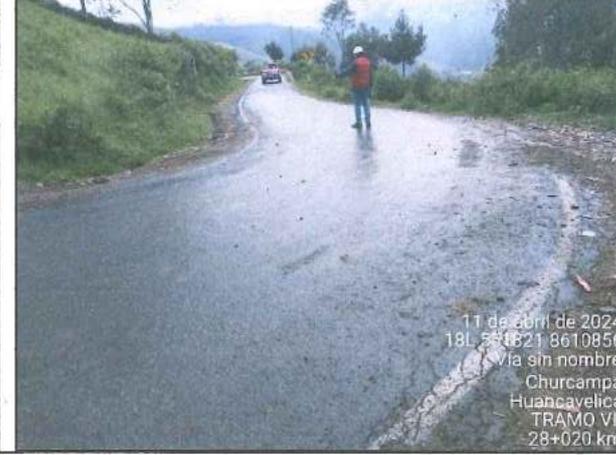
<p>11 de abril de 2024 18L 551821 8610856 Via sin nombre Churcampa Huancavelica TRAMO VII 28+020 km</p>
<p>Progresiva: 28+010 km al 28+020 km Comentario: Se observa deterioro del pavimento, además de desprendimiento y fisuras</p>

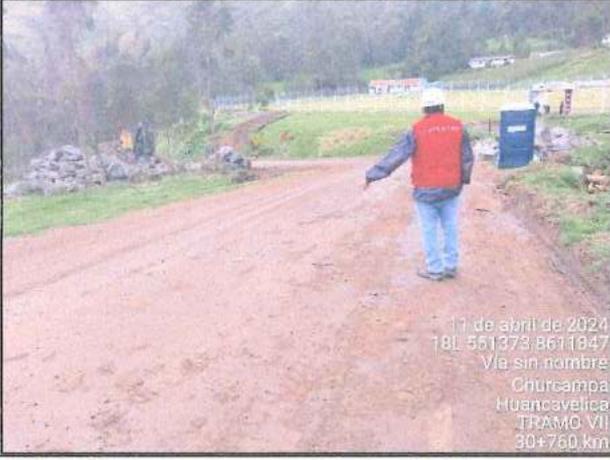
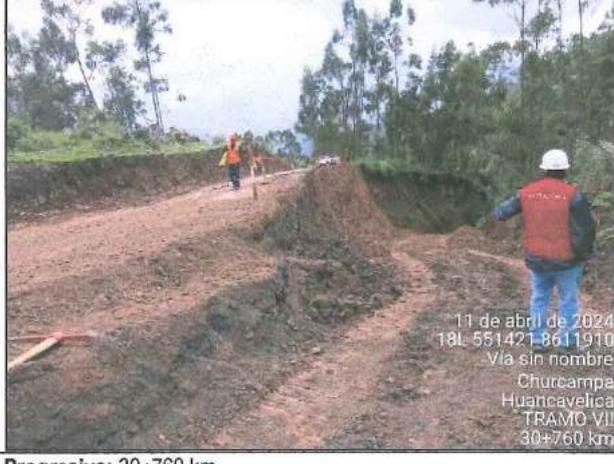
<p>11 de abril de 2024 18L 551373 8611947 Via sin nombre Churcampa Huancavelica TRAMO VII 30+760 km</p>
<p>Progresiva: 30+730 km al 30+760 km Comentario: Se observa deterioro del pavimento desde la progresiva 30+730 km al 30+760 km.</p>	
<p>Fotografía n.º 259</p>

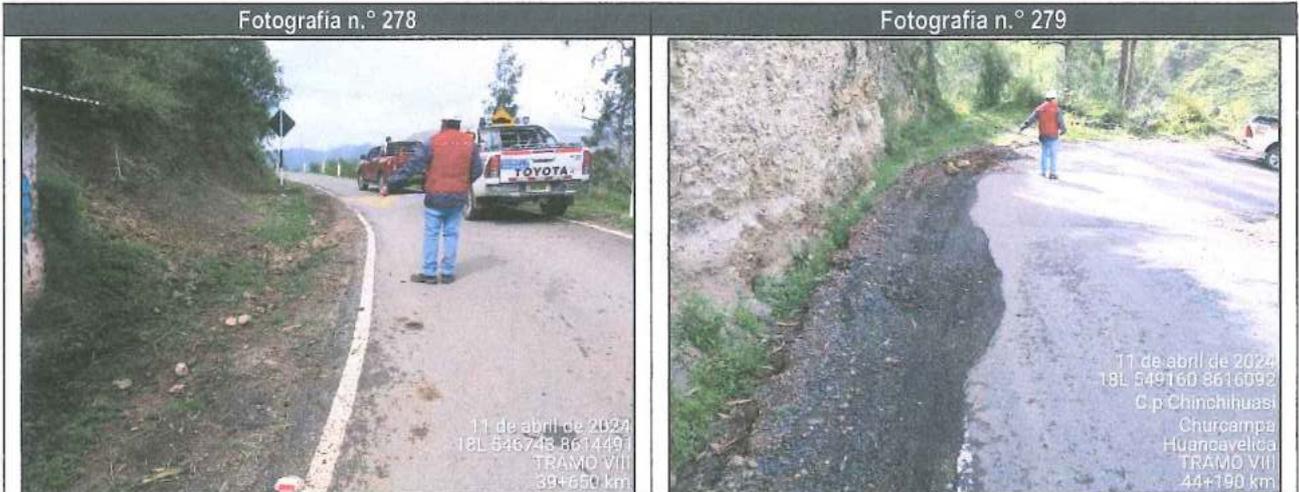
Progresiva: 39+650 km
Comentario: Se observa que la cuneta fue tapada

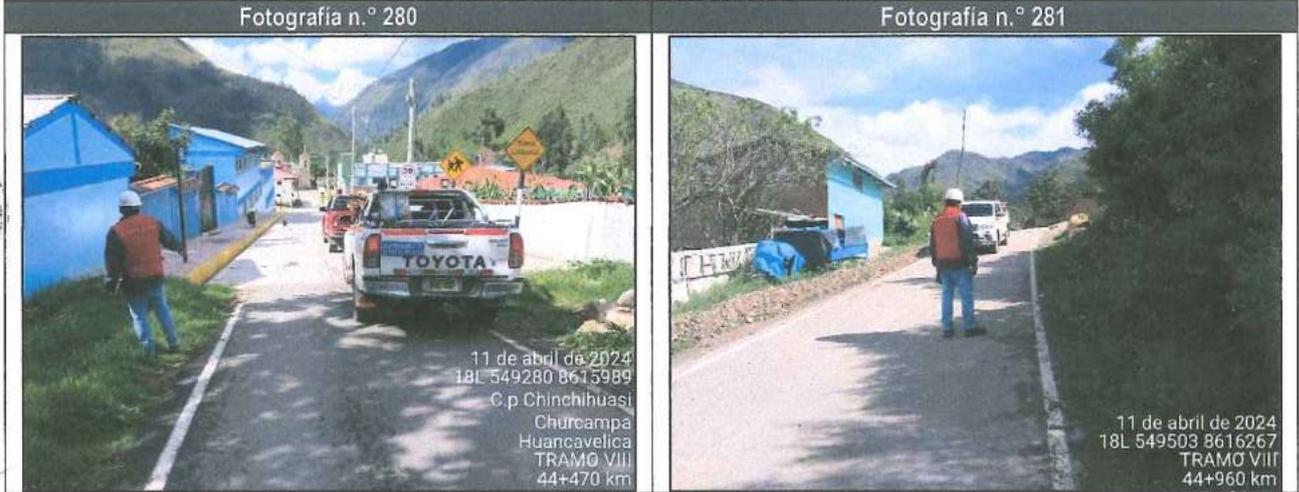
Progresiva: 44+470 km al 44+960
Comentario: Se observa no intervención del pavimento debido a áreas urbanas.

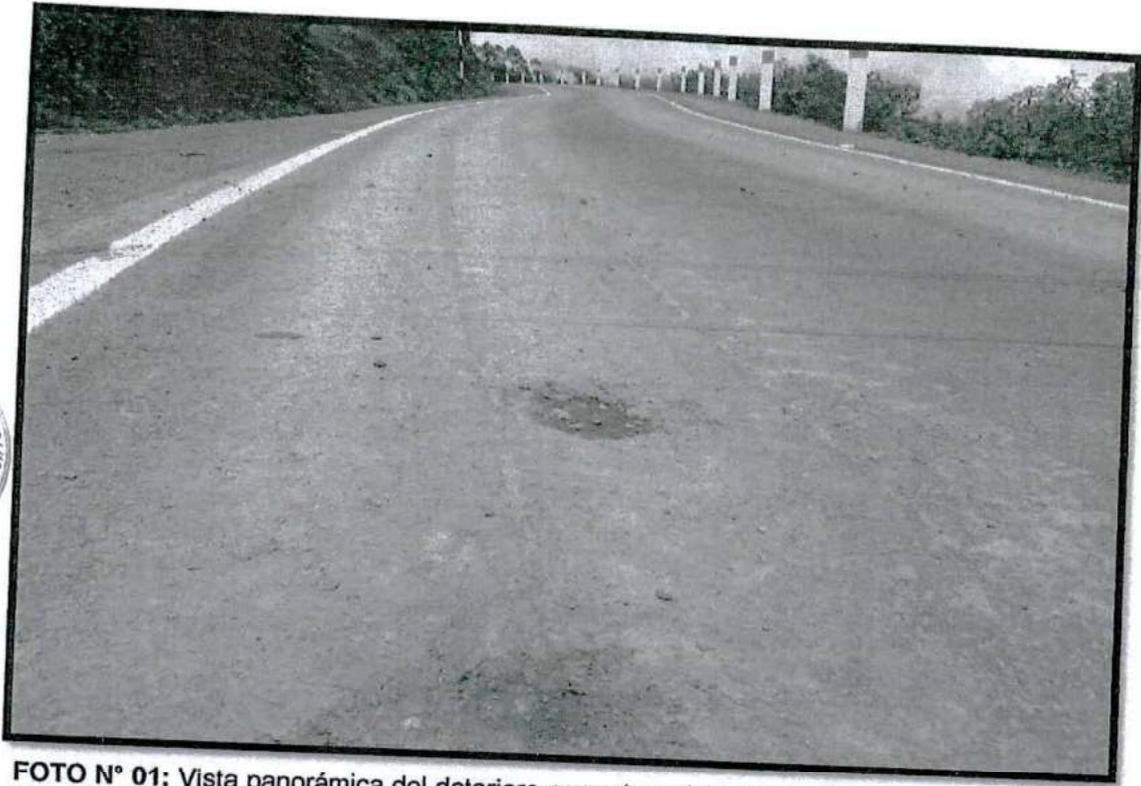
FOTO N° 01: Vista panorámica del deterioro prematuro del micropavimento en la progresiva 27 + 860 km.

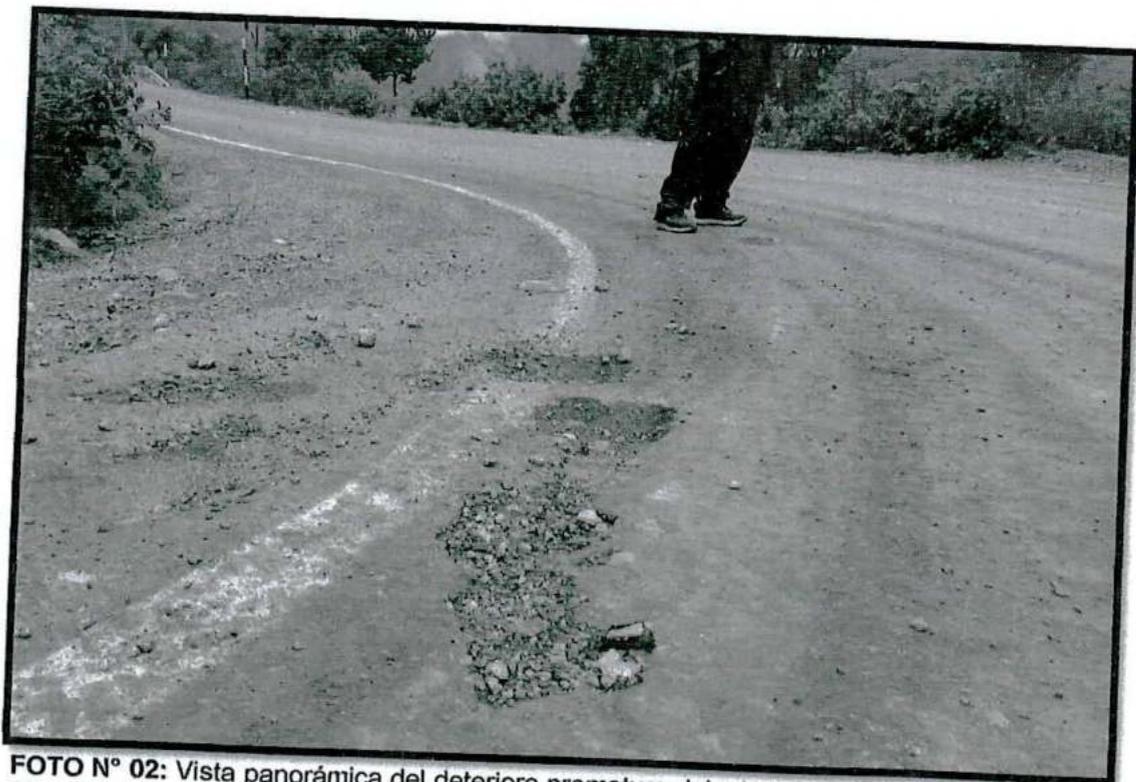
FOTO N° 02: Vista panorámica del deterioro prematuro del micropavimento en la progresiva 28 + 020 km.

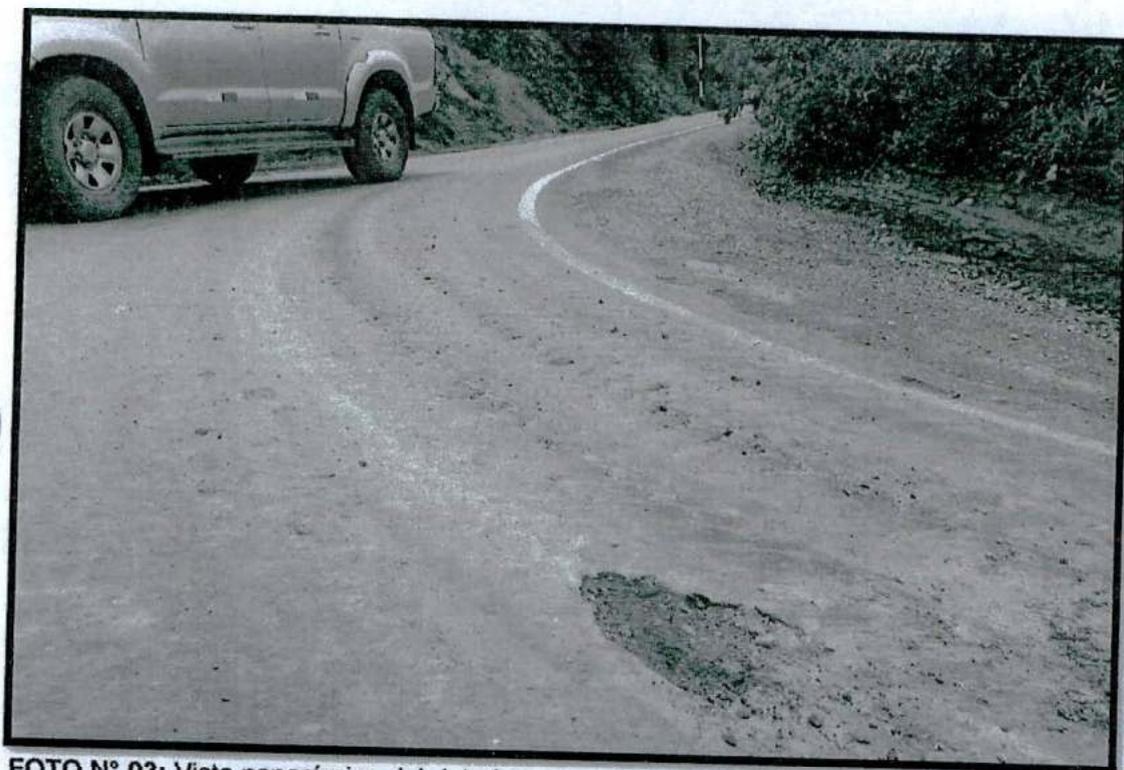
FOTO N° 03: Vista panorámica del deterioro prematuro del micropavimento en la progresiva 28 + 010 km.

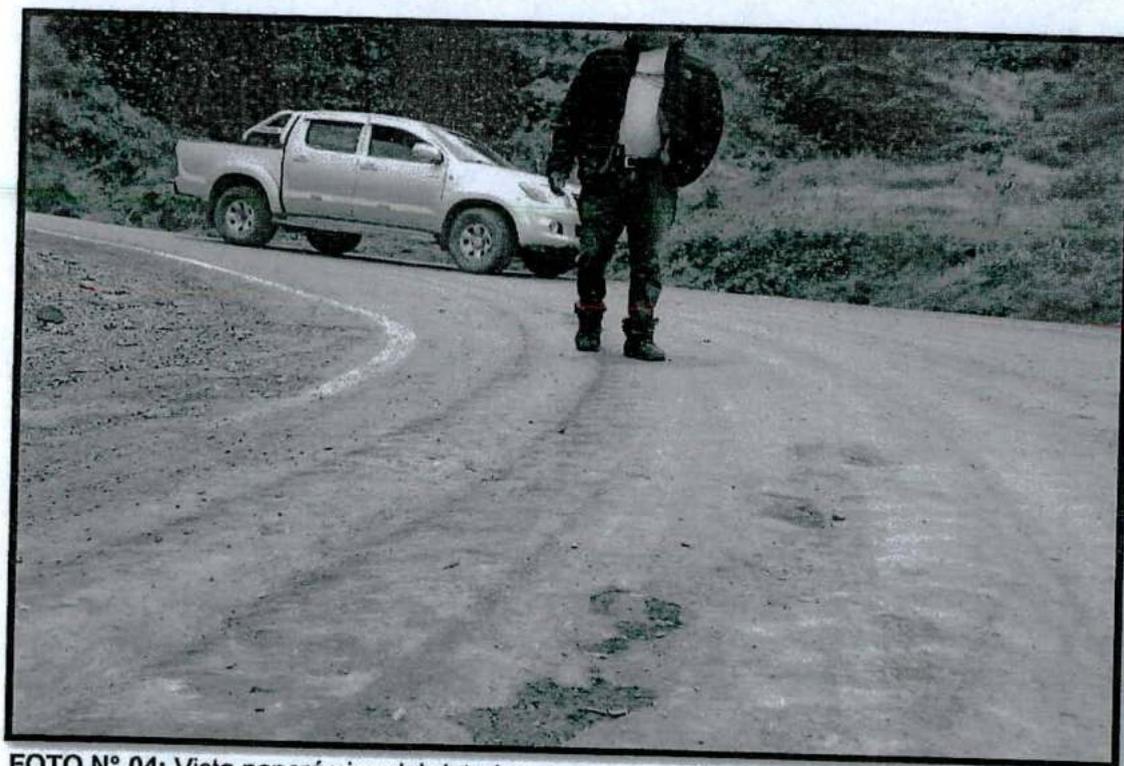
FOTO N° 04: Vista panorámica del deterioro prematuro del micropavimento en la progresiva 28 + 170 km.

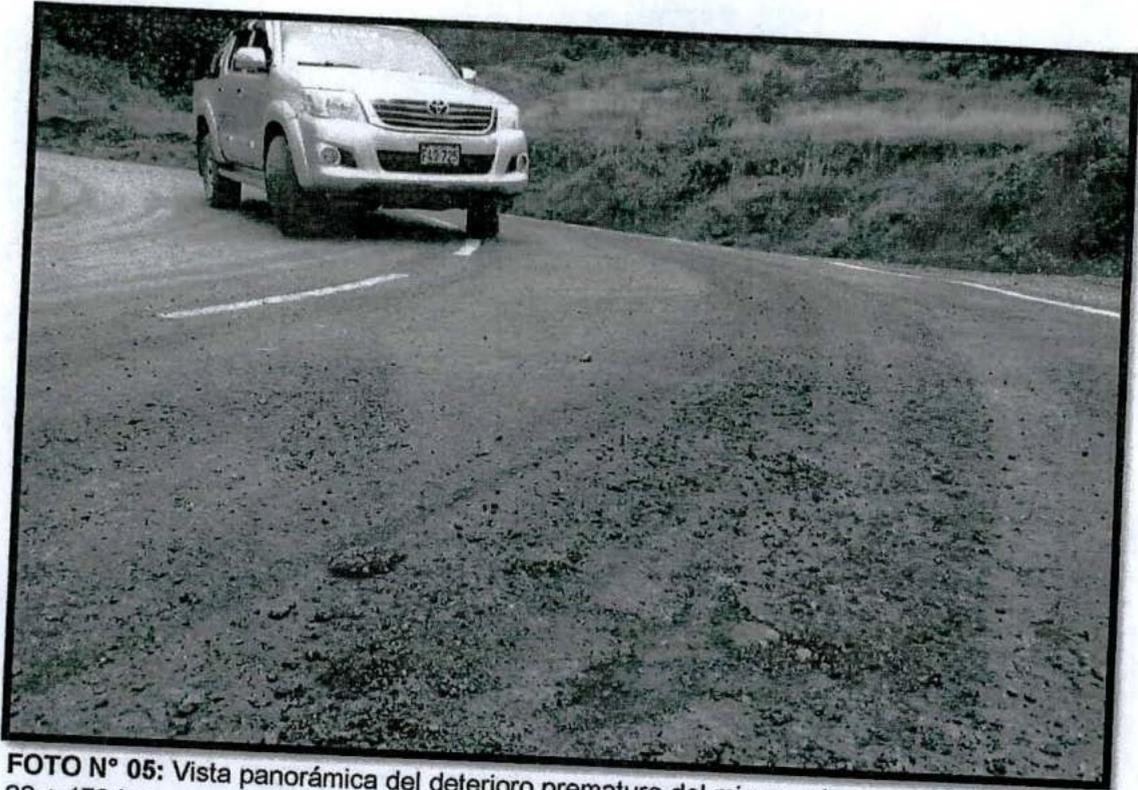
FOTO N° 05: Vista panorámica del deterioro prematuro del micropavimento en la progresiva 28 + 170 km.

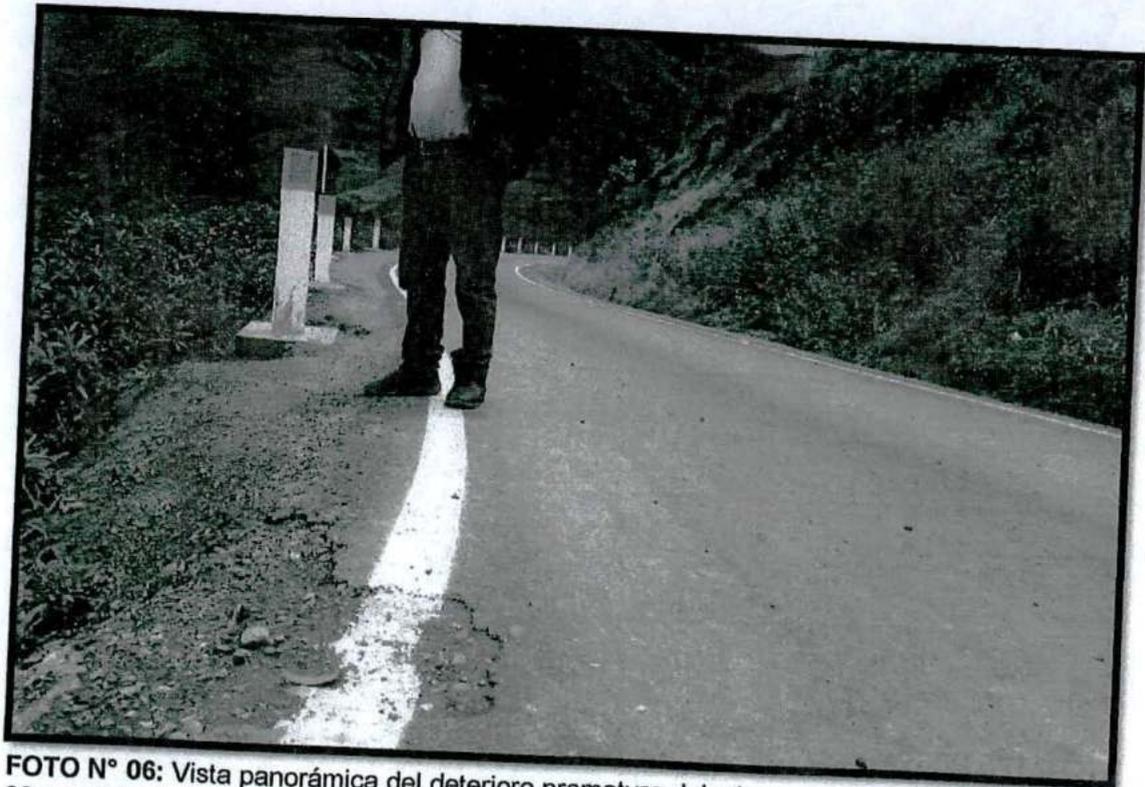
FOTO N° 06: Vista panorámica del deterioro prematuro del micropavimento en la progresiva 28 + 180 km.

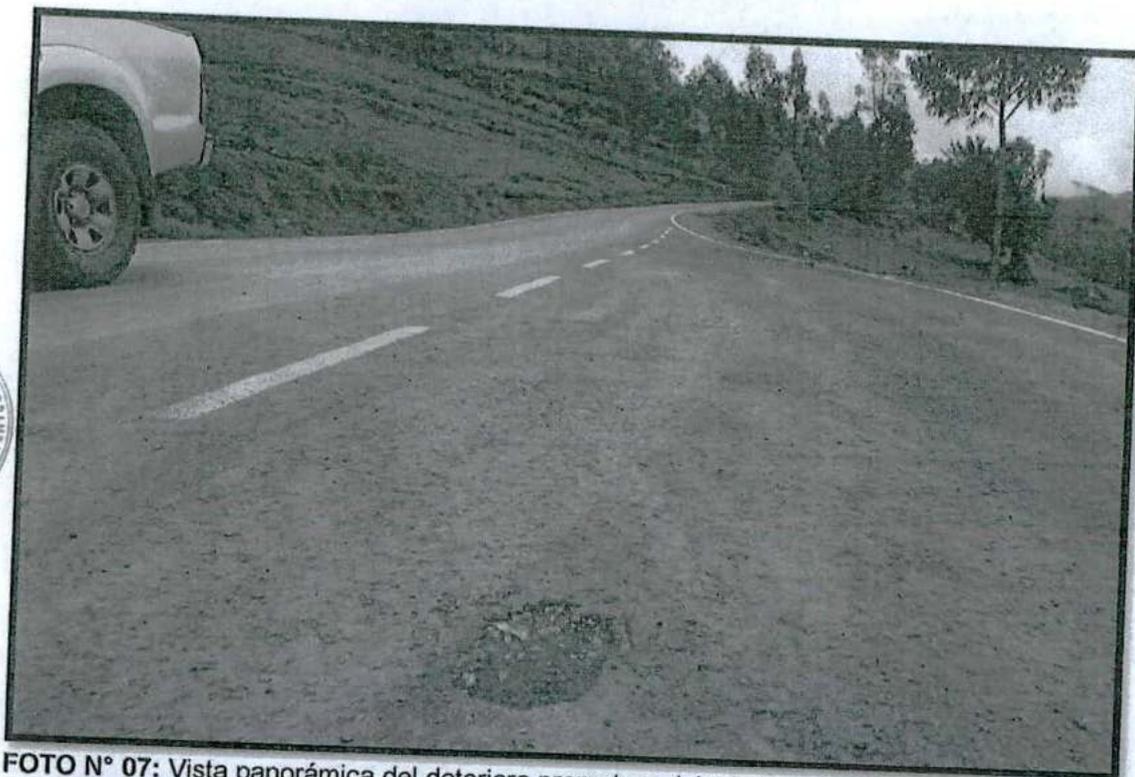
FOTO N° 07: Vista panorámica del deterioro prematuro del micropavimento en la progresiva 28 + 400 km.

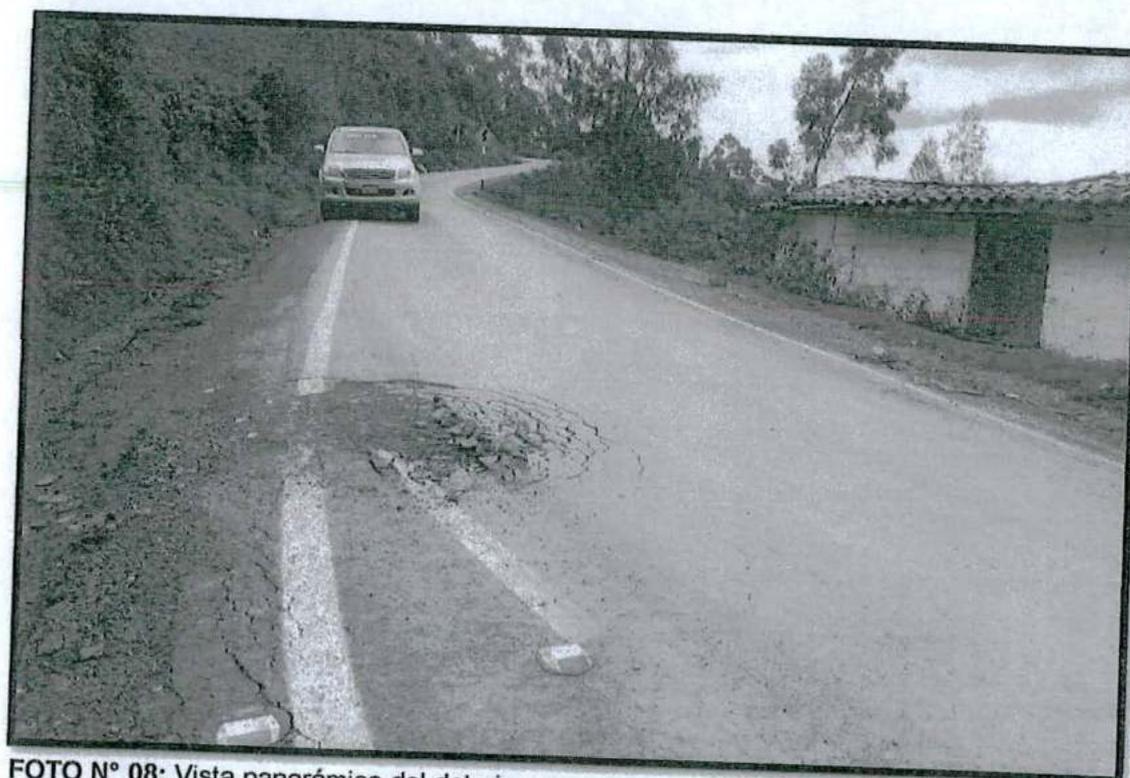
FOTO N° 08: Vista panorámica del deterioro prematuro del micropavimento en la progresiva 28 + 920 km.

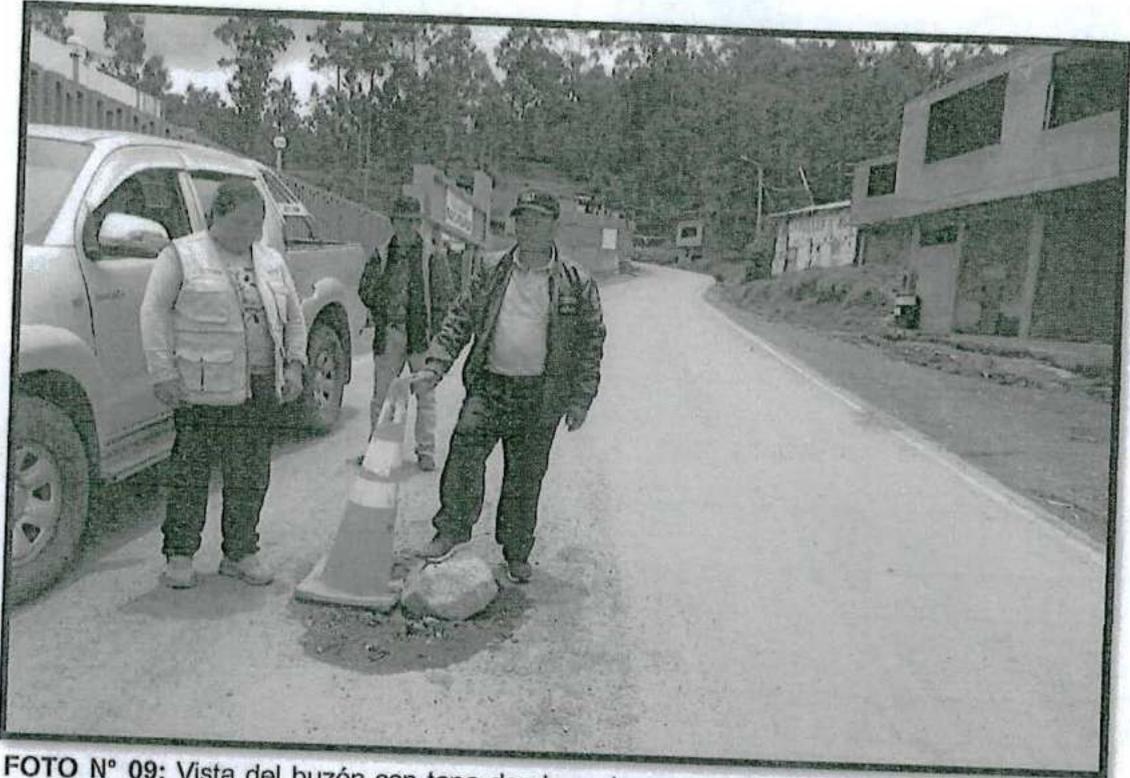
FOTO N° 09: Vista del buzón con tapa donde se ha acondicionado con material de panel fenólico pero la durabilidad es muy corta, ubicado al frontis del Centro de Salud Paucarbamba.

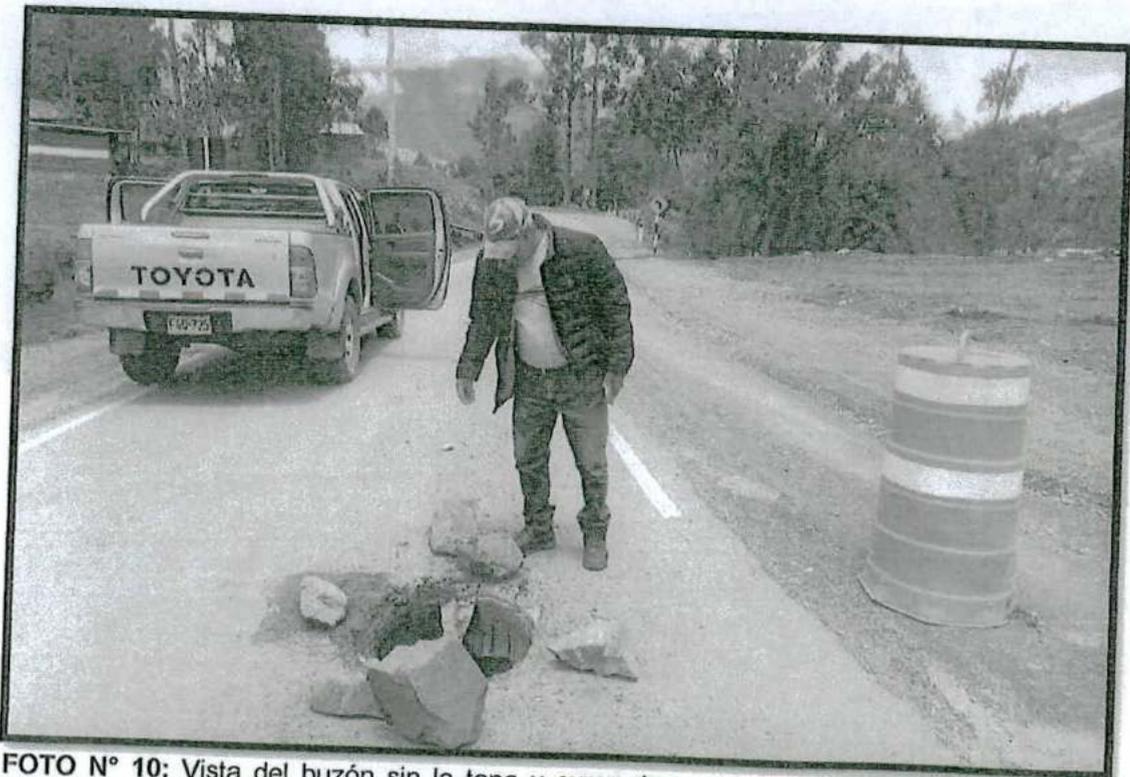
FOTO N° 10: Vista del buzón sin la tapa y expuesta en el trayecto de la vía del tramo Jaucaypata – Paucarbamba en la progresiva 29 + 950 km.

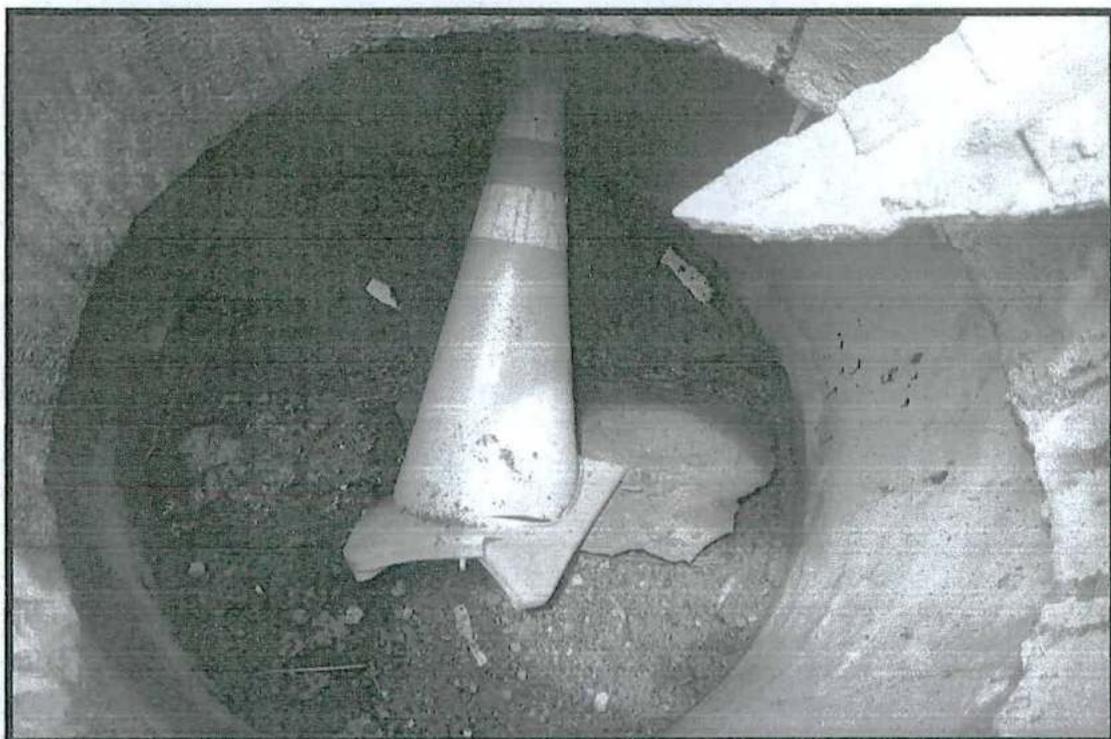
FOTO N°11: Vista del buzón atorado con presencia de tierra, piedra y cono de seguridad utilizado en la ejecución de la obra por el consorcio Acobamba en la progresiva 29 + 950 km.

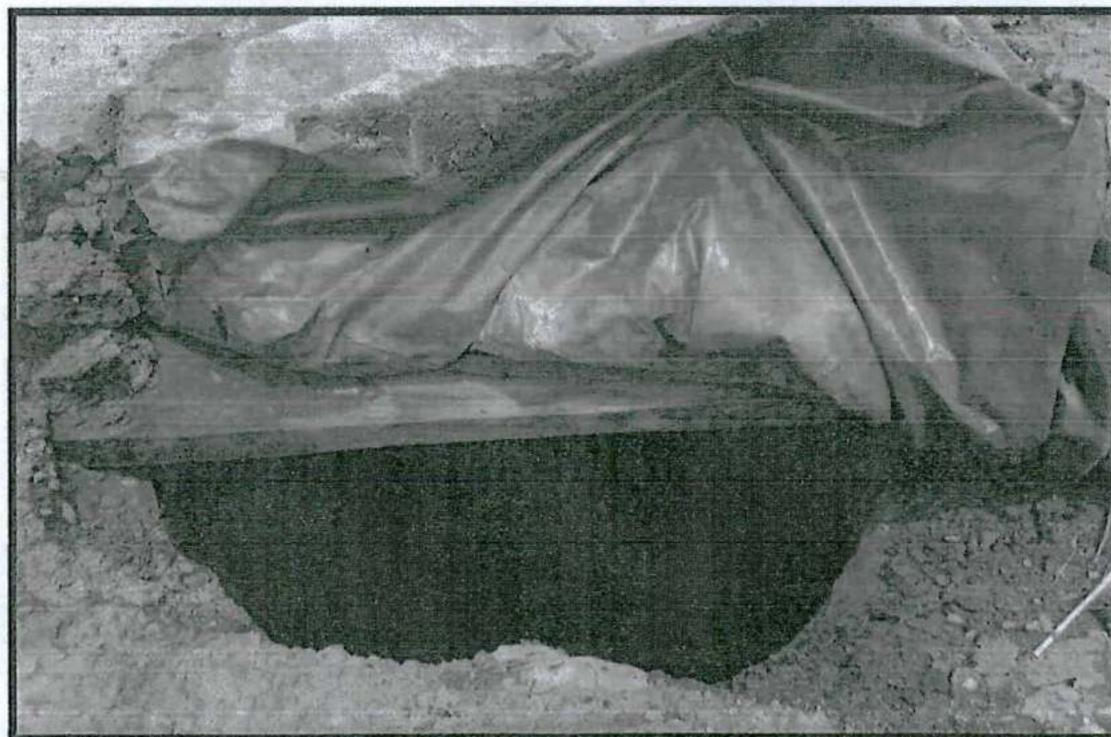
FOTO N° 12: Vista del buzón con tapa deteriorada y expuesta en el trayecto de la vía del tramo Jaucaypata – Paucarbamba en la progresiva 30 + 140 km.
