**INFORME DE HITO DE CONTROL
N° 060-2024-OCI/5568-SCC**

“MEJORAMIENTO DE LA CARRETERA EMP PE-3SM (DV. LIRIO) - ACORIA - EMP PE - 26; EMP PE - 26B (CUNYACC) - PUCAPAMPA - EMP PE - 3SM; EMP. PE - 3S (LA ESMERALDA) - EMP PE - 3SM; EMP. PE - 3SM – TINQUERCCASA - EMP. HV - 113 (PUCAPAMPA); EMP. PE - 3S (LA ESMERALDA) - PACHAMARCA; EMP. PE - 26B (LIRCAY) - EMP. PE - 3SM (CALZADA); EMP. PE - 26B (REPARTICIÓN HUAPA) - EMP. PE - 28A; EMP. PE - 28A (DV. PARAS) - ROSASPATA - EMP. PE-28A (DV. ARIZONA), POR NIVELES DE SERVICIO DISTRITO DE ACORIA - PROVINCIA DE HUANCVELICA - DEPARTAMENTO DE HUANCVELICA”

HITO DE CONTROL N° 5 – AVANCE DE LA EJECUCIÓN DEL SERVICIO DE GESTIÓN, MEJORAMIENTO Y CONSERVACIÓN DEL CORREDOR VIAL N° 06-A, AL MES DE ABRIL DE 2024

LIMA, 25 DE ABRIL DE 2024

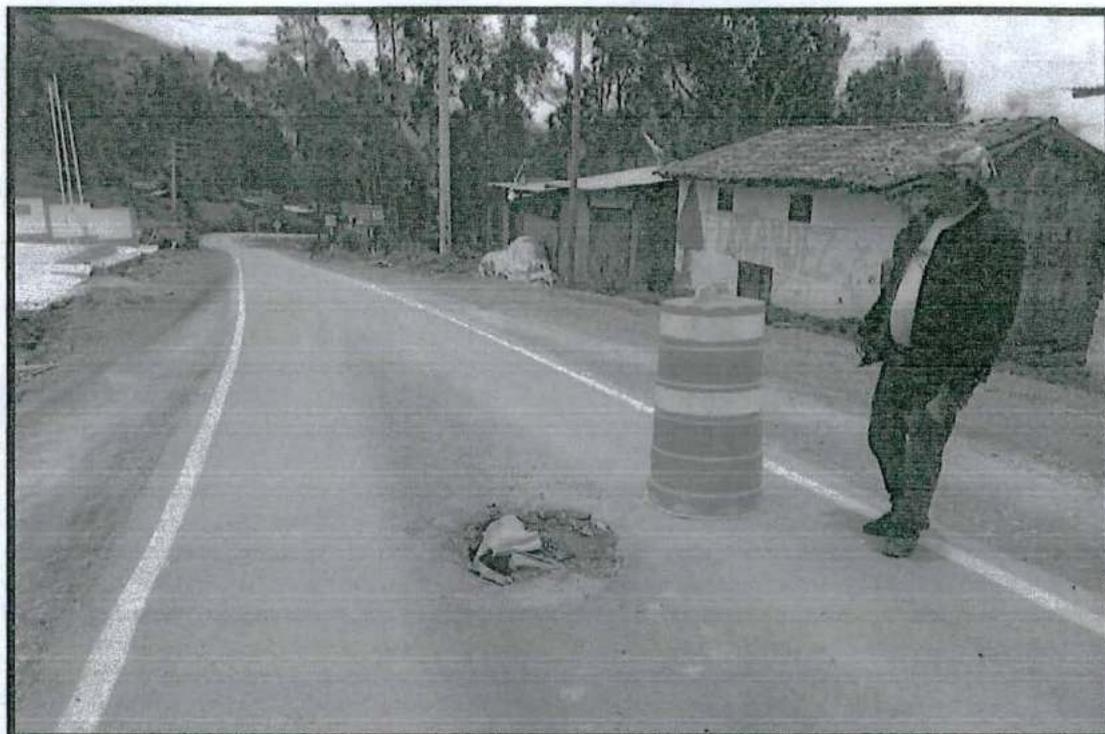
FOTO N° 13: Vista del buzón con tapa deteriorada y expuesta en el trayecto de la vía del tramo Jaucaypata – Paucarbamba en la progresiva 30 + 140 km.

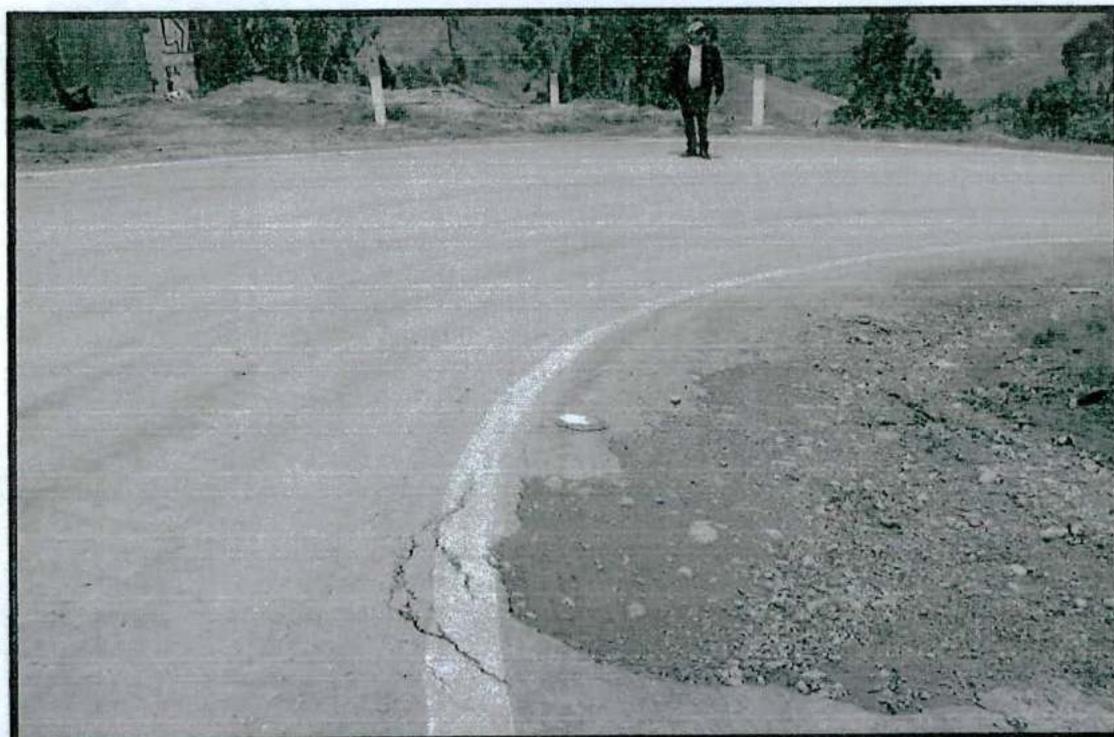
FOTO N° 15: Vista panorámica del deterioro prematuro del micropavimento en la progresiva 30 + 730 km.

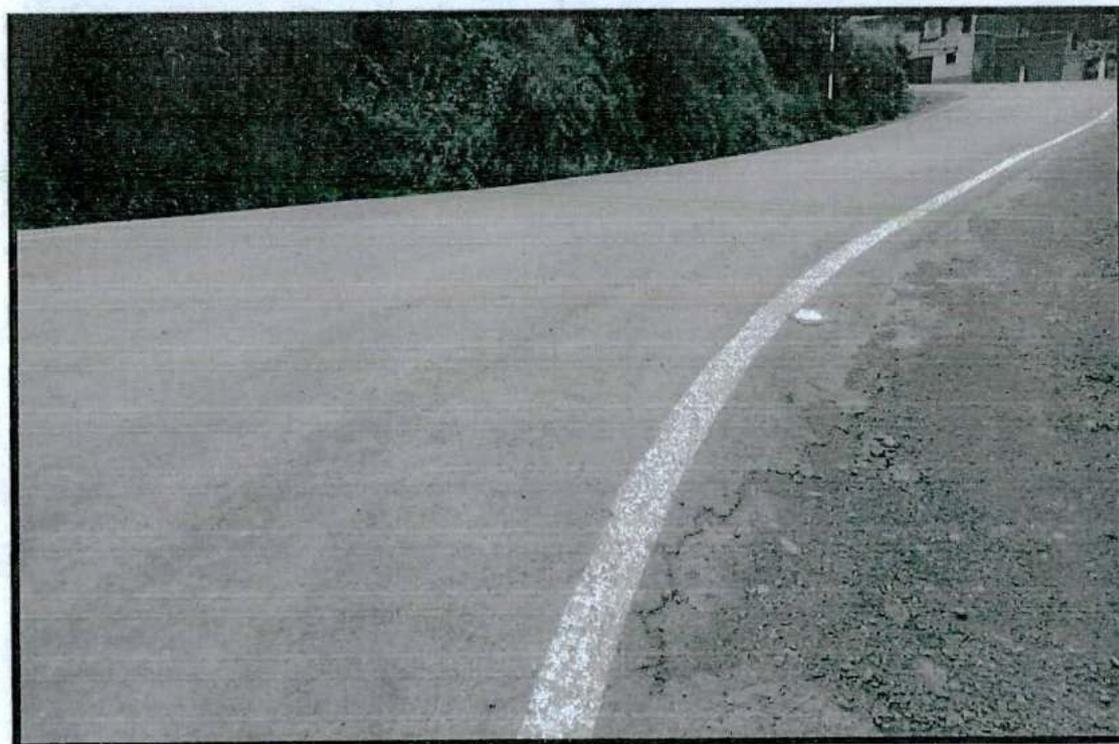
FOTO N° 16: Vista panorámica del deterioro prematuro del micropavimento en la progresiva 30 + 760 km.

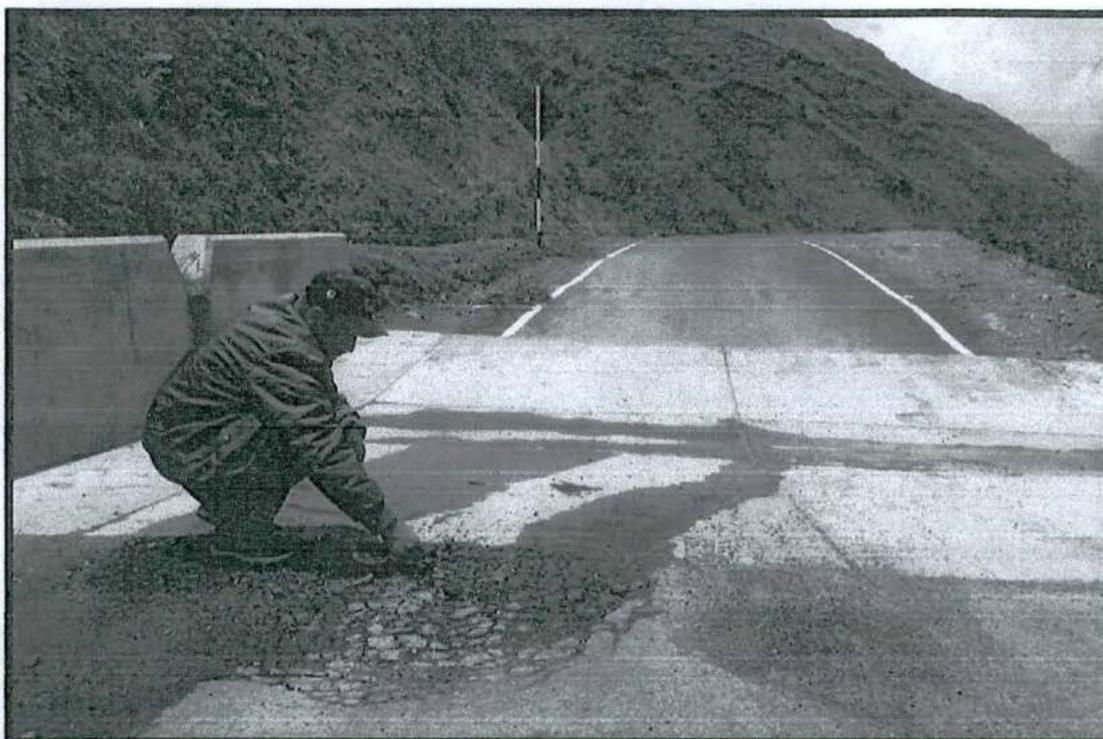
FOTO N° 17: Vista panorámica del deterioro prematuro del micropavimento en la progresiva 37 + 240 km.

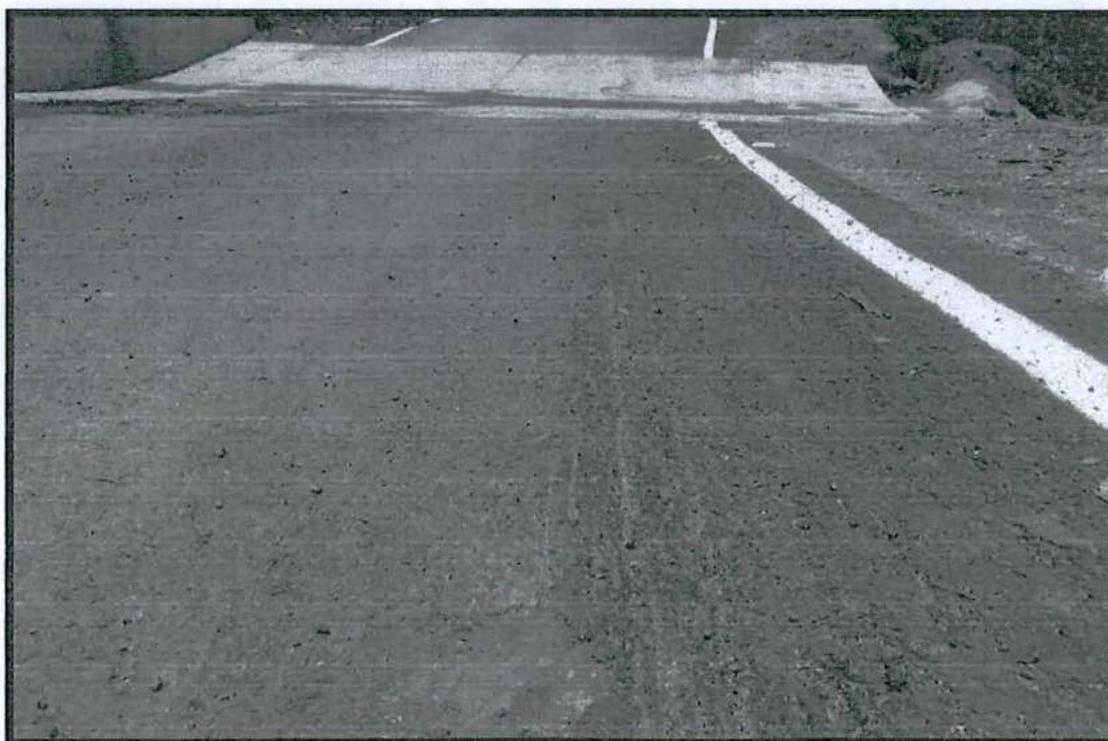
FOTO N° 18: Vista panorámica del deterioro prematuro del micropavimento en la progresiva 37 + 240 km.

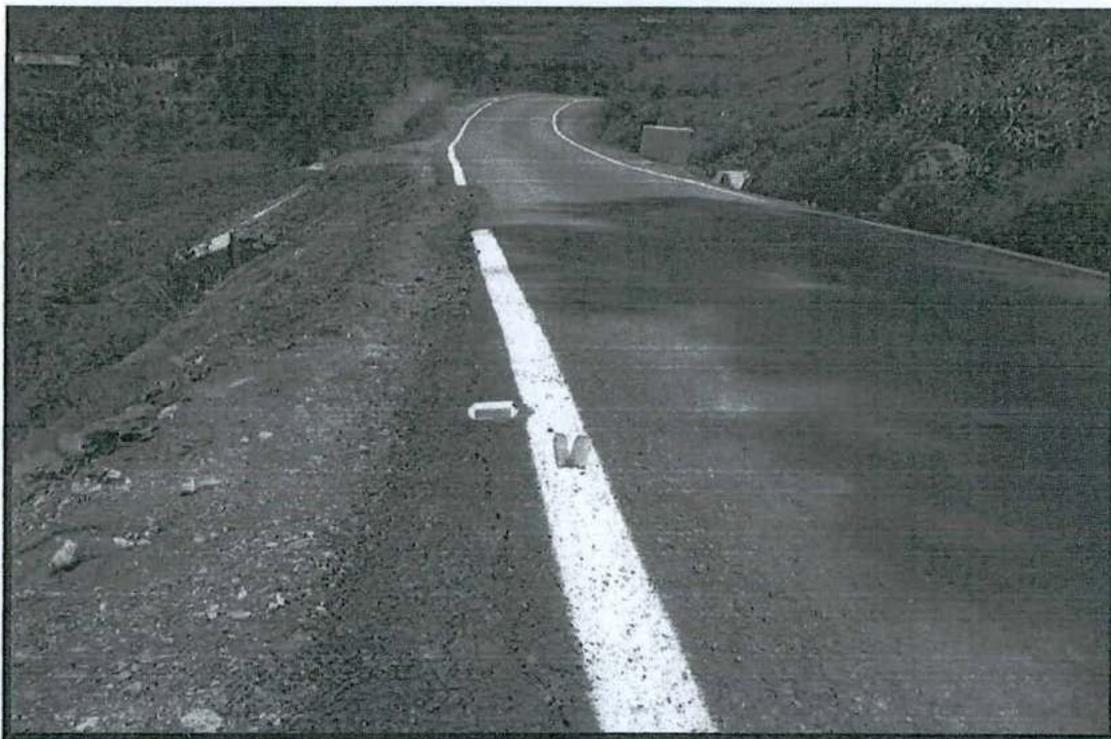
FOTO N° 19: Vista panorámica del desplazamiento de la plataforma a causa del material de relleno en la progresiva 33 + 000 km.

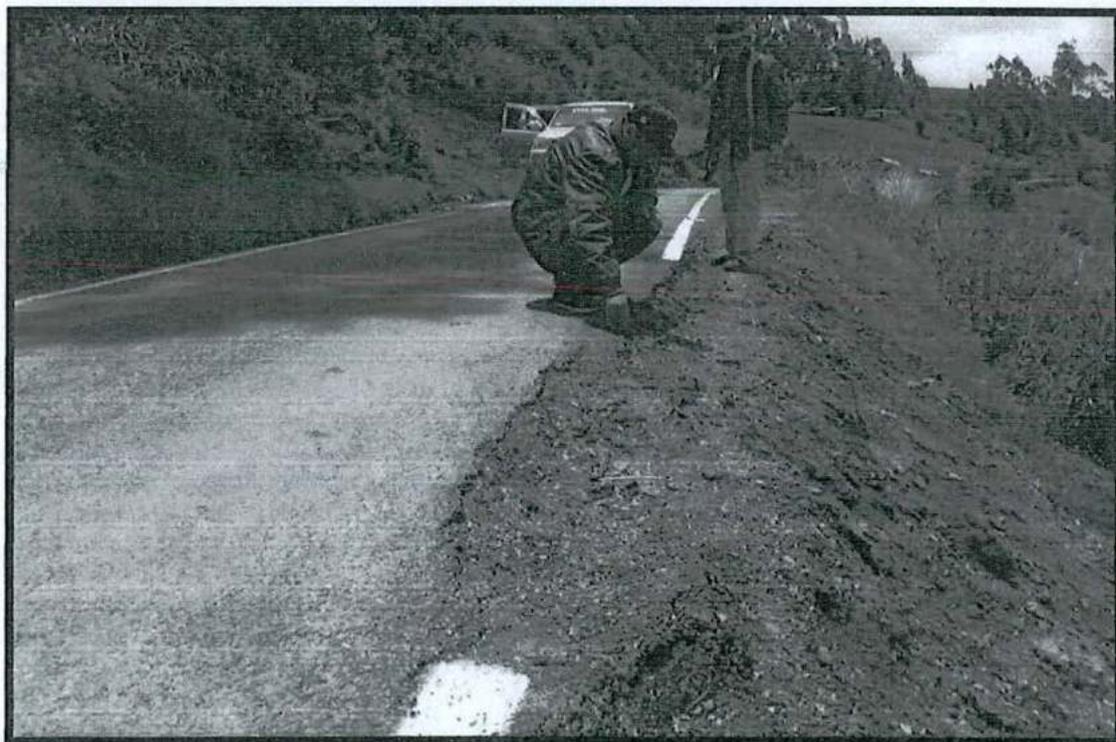
FOTO N° 20: Vista panorámica del desplazamiento de la plataforma a causa del material de relleno en la progresiva 33 + 000 km.

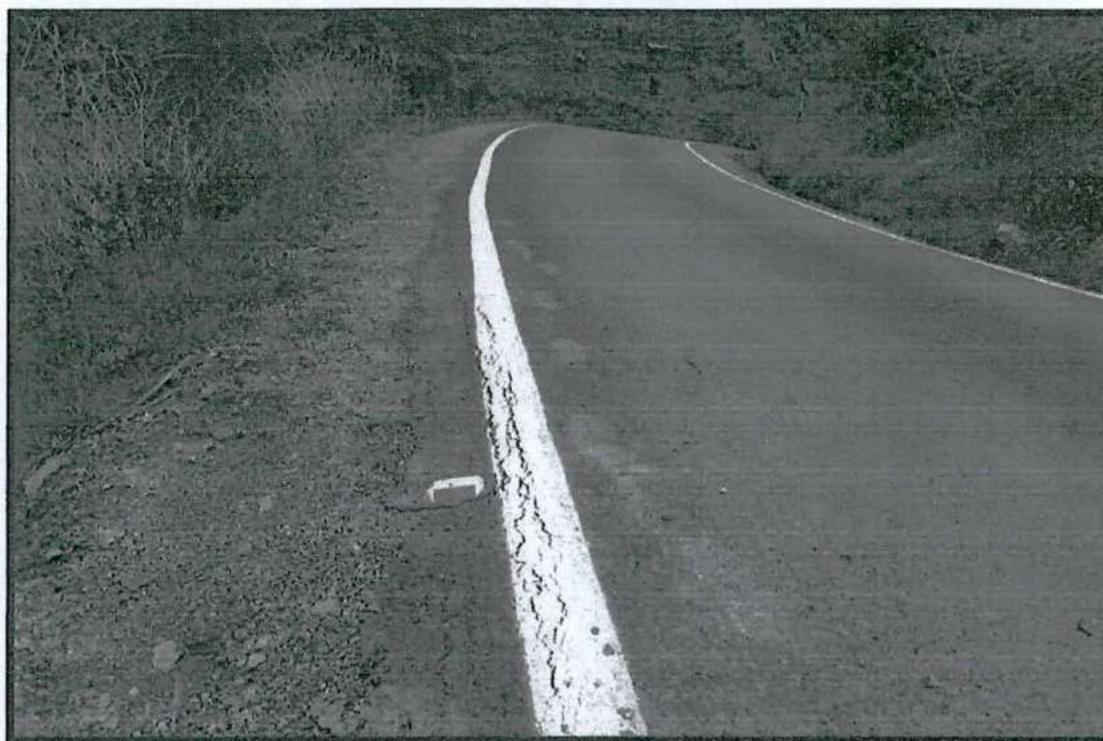
FOTO N° 21: Vista panorámica del desplazamiento de la plataforma a causa del material de relleno en la progresiva 32 + 980 km.

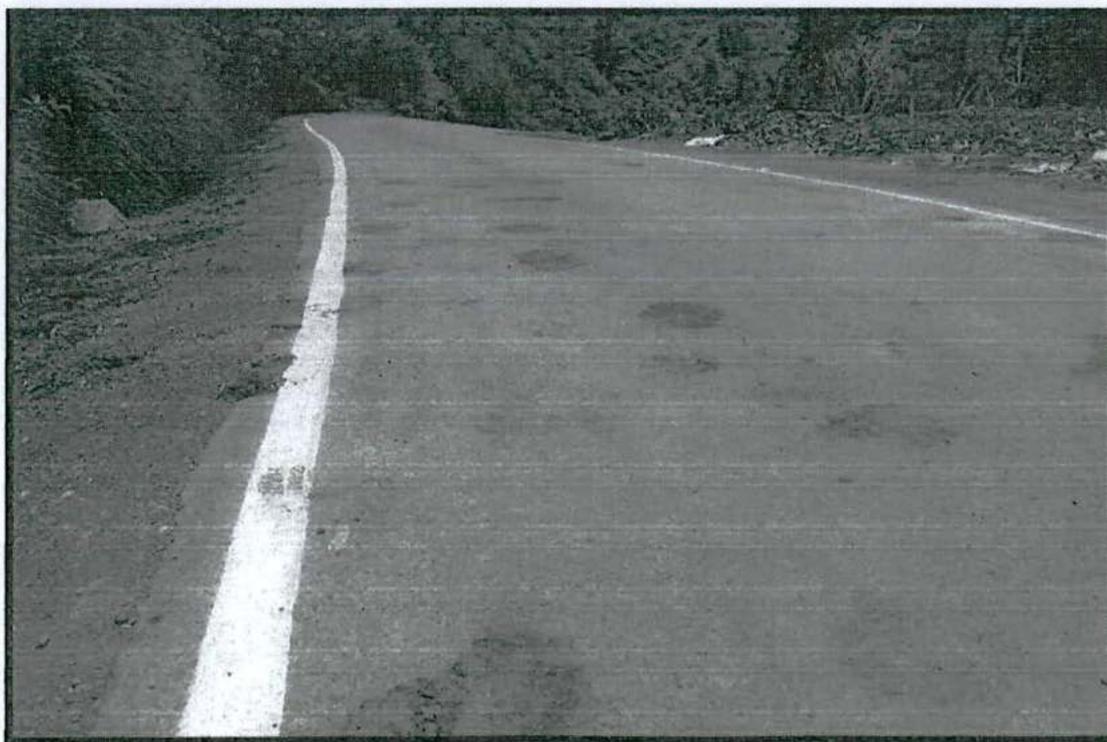
FOTO N° 22: Vista panorámica del resane del micropavimiento.

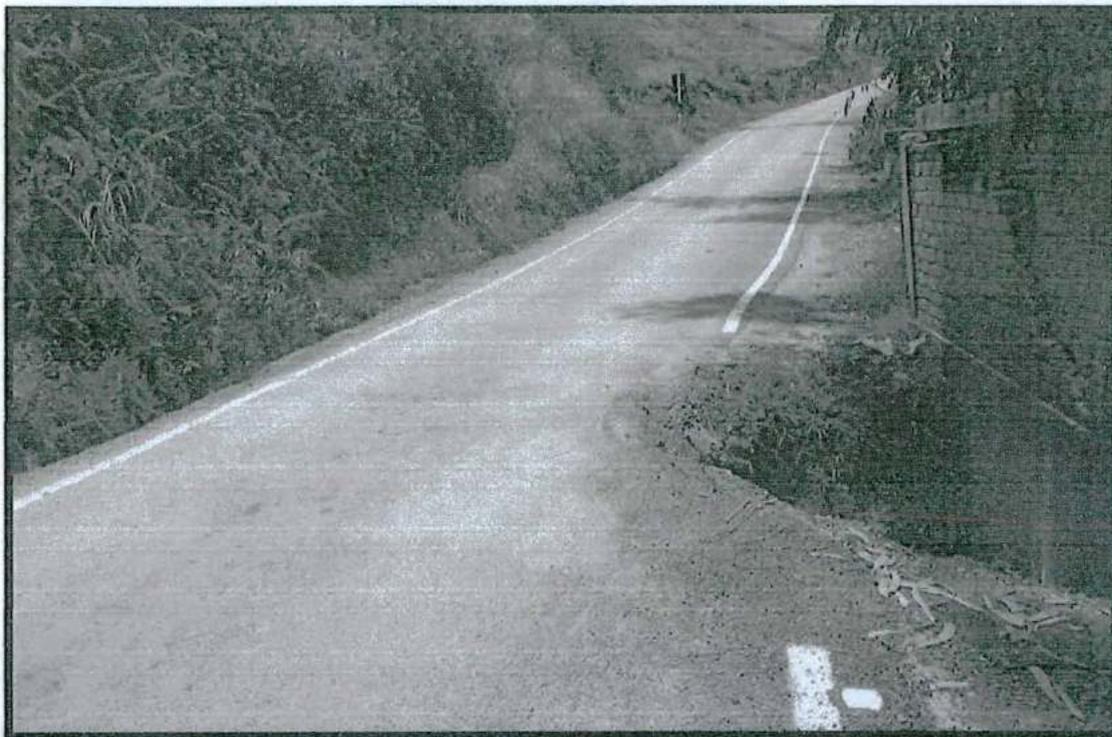
FOTO N° 23: Vista panorámica de la reducción de vía por la alcantarilla existente.

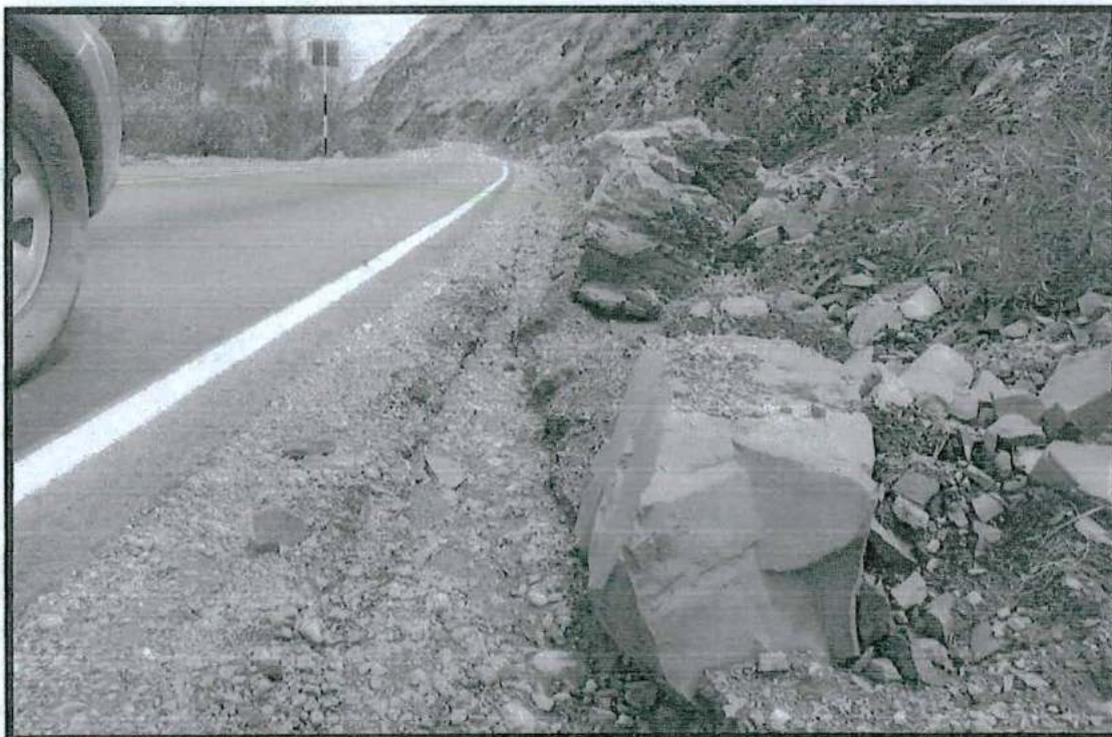
FOTO N° 24: Vista panorámica de la cuneta obstruida con derrumbe en la progresiva 24 + 800 km.

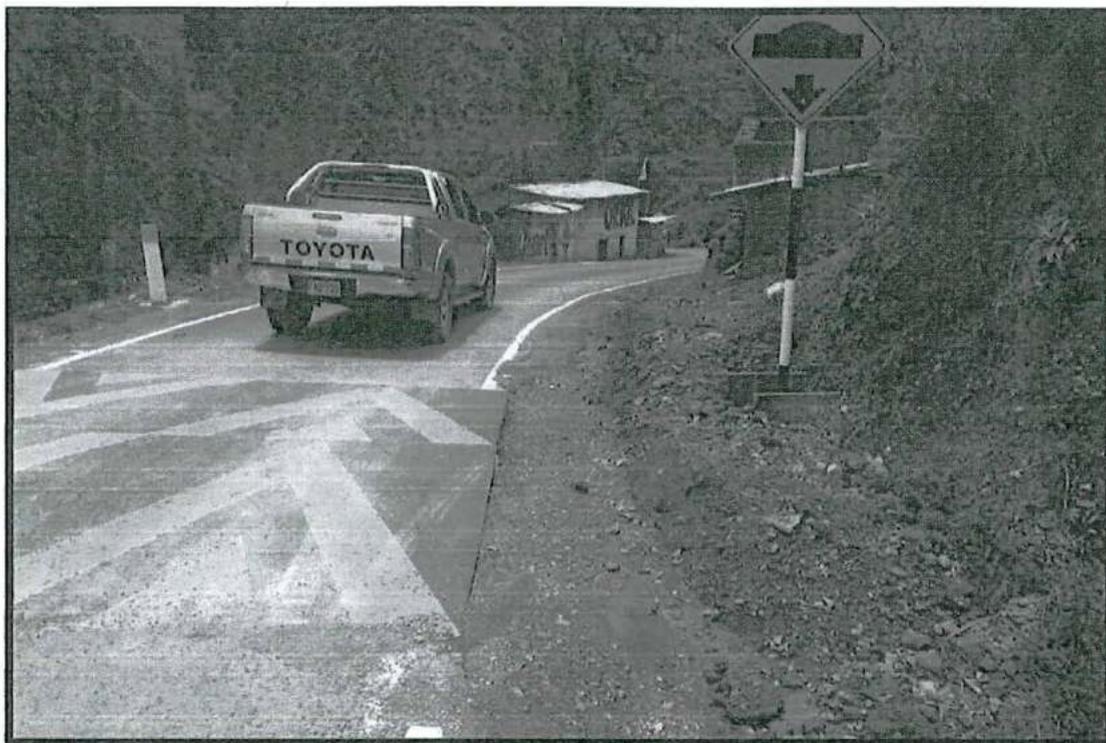
FOTO N° 25: Vista panorámica de la vía sin la apertura de cuneta en la progresiva 39 + 650 km.

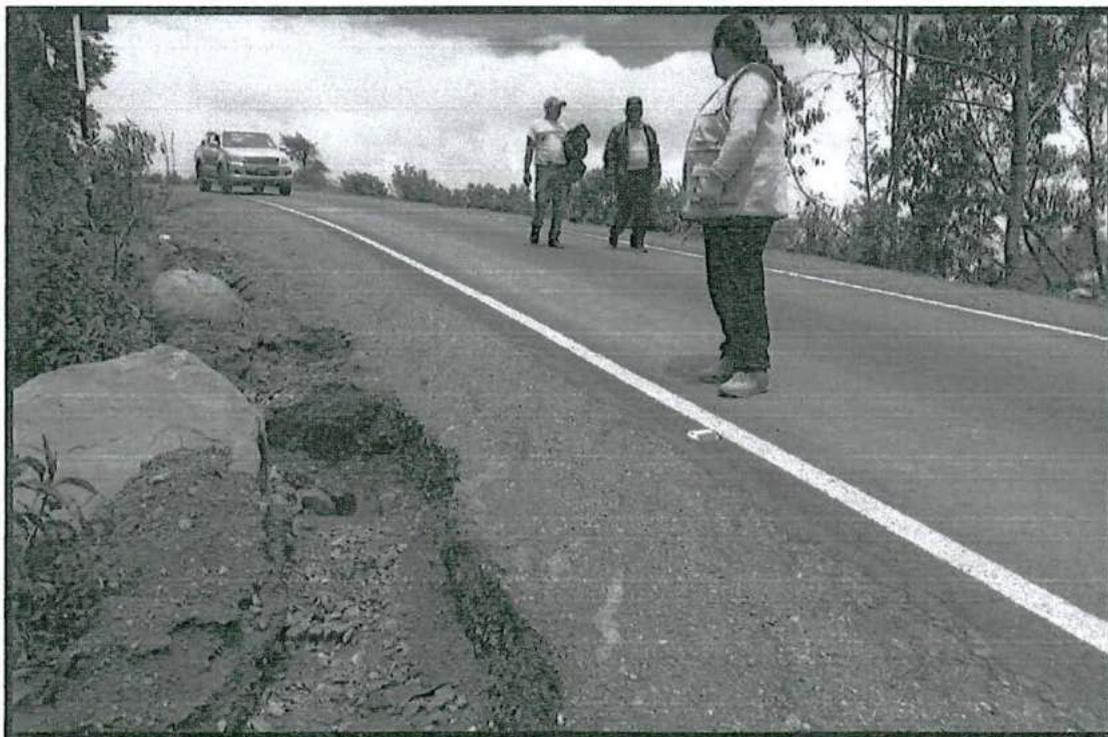
FOTO N° 26: Vista panorámica de la cuneta donde el desgaste va avanzando hacia la vía en la progresiva 27 + 980 km.

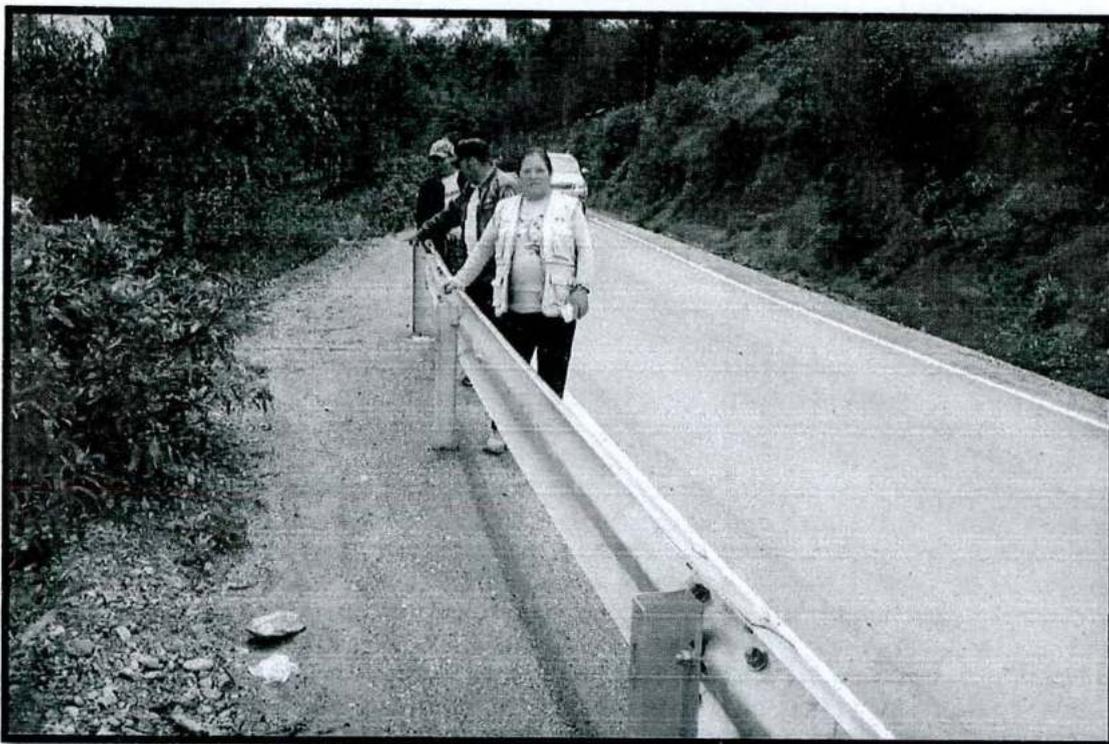
FOTO N° 27: Vista panorámica de la reducción de vía aproximadamente de 1.5 metros a la plataforma de la carretera en la progresiva 28 + 150 km.
