INFORME DE HITO DE CONTROL N° 026-2024-OCI/5997-SCC

**“EJECUCIÓN DE LA OBRA: MEJORAMIENTO DE SERVICIO
DE AGUA PARA EL SISTEMA DE RIEGO EN 25
COMUNIDADES DE LA CUENCA DEL VALLE DE
TOROBAMBA EN EL DISTRITO DE SAN MIGUEL -
PROVINCIA DE LA MAR - DEPARTAMENTO DE
AYACUCHO”**

HITO DE CONTROL N° 1 – EJECUCIÓN DE OBRA AL MES DE JUNIO DE 2024

PERÍODO DE EVALUACIÓN:
DEL 15 AL 19 DE JULIO DE 2024

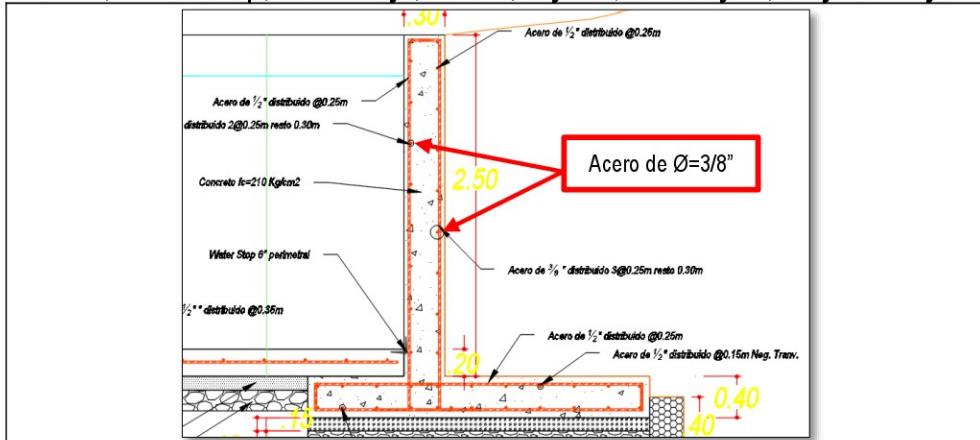
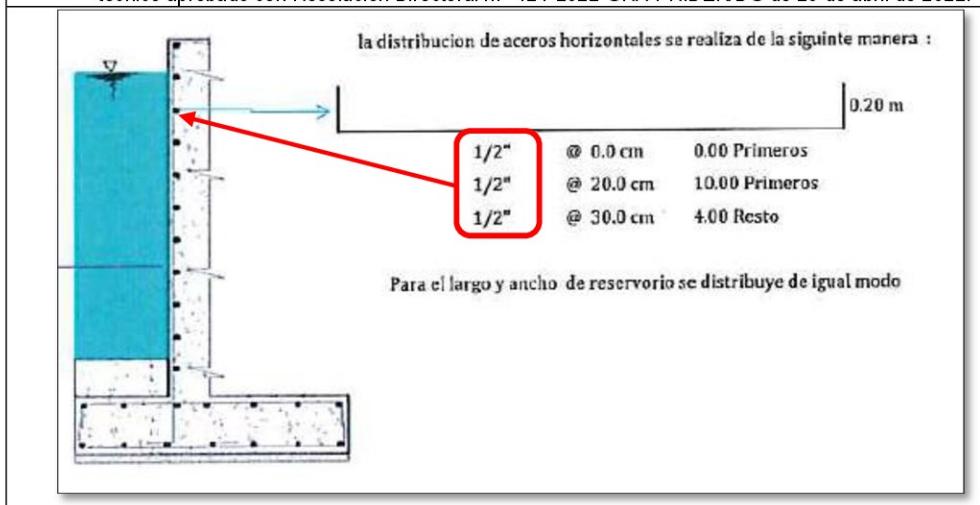
Imagen n.º 1

i) Deficiencia e incompatibilidades en los diseños estructurales de los reservorios.

Diferencias entre los planos y memorias de cálculo de los reservorios de Mazomachay, Calvario, Mendez Yarqa, Huarmamayu, Socos II, Soyllullo, Uncahuaycco, Huaysillo Huayocco

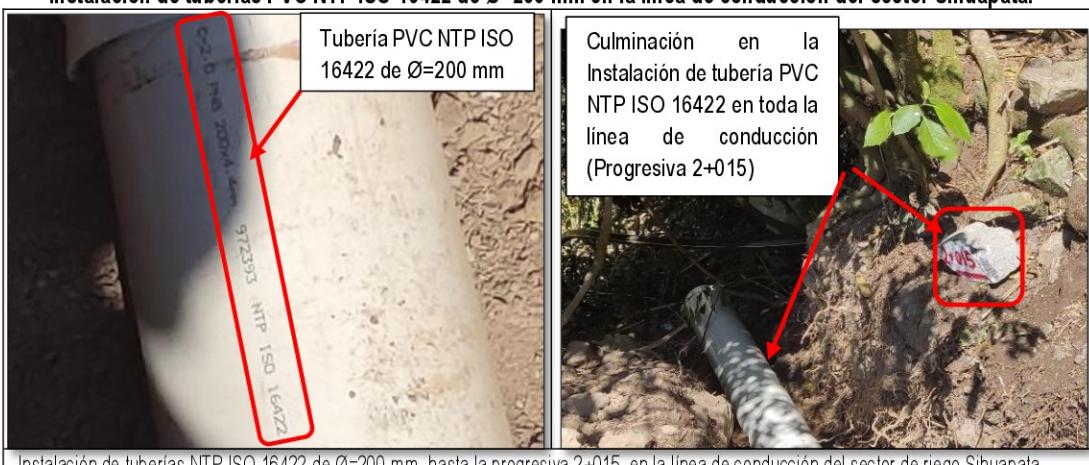
Imagen n.º 4

Instalación de tuberías PVC NTP ISO 16422 de Ø=200 mm en la línea de conducción del sector Sihuapata.

Instalación de tuberías NTP ISO 16422 de Ø=200 mm, hasta la progresiva 2+015, en la línea de conducción del sector de riego Sihuapata.

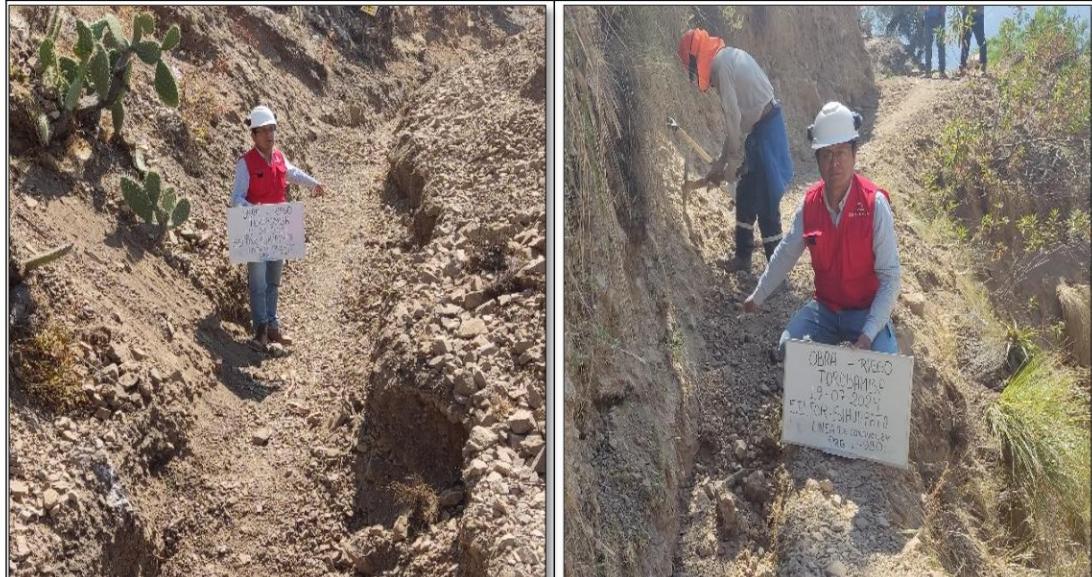
Además, en el mismo sector de Sihuapata, vienen efectuando trabajos de relleno de zanja en la línea de conducción con material zarandeado y propio, sin dejar las juntas o conexiones de las tuberías libres de relleno para evidenciar posibles fugas de agua durante las pruebas hidráulicas y/o pruebas de estanqueidad¹⁸, contraviniendo lo indicado en el numeral 10.4.3 "Aplicación de la prueba" de la RTP-ISO/TR 4191: 2016 (revisada el 2022)¹⁹, que indica: "(...) Durante el periodo de prueba, se debería llevar a cabo la revisión visual de todas las juntas y conexiones de la sección sometido a prueba. (...)", al respecto se muestra:

Relleno con material zarandeado y material propio en las zanjas con tuberías de PVC ISO 16422, sin previamente haber realizado las pruebas hidráulicas y/o prueba de estanqueidad.

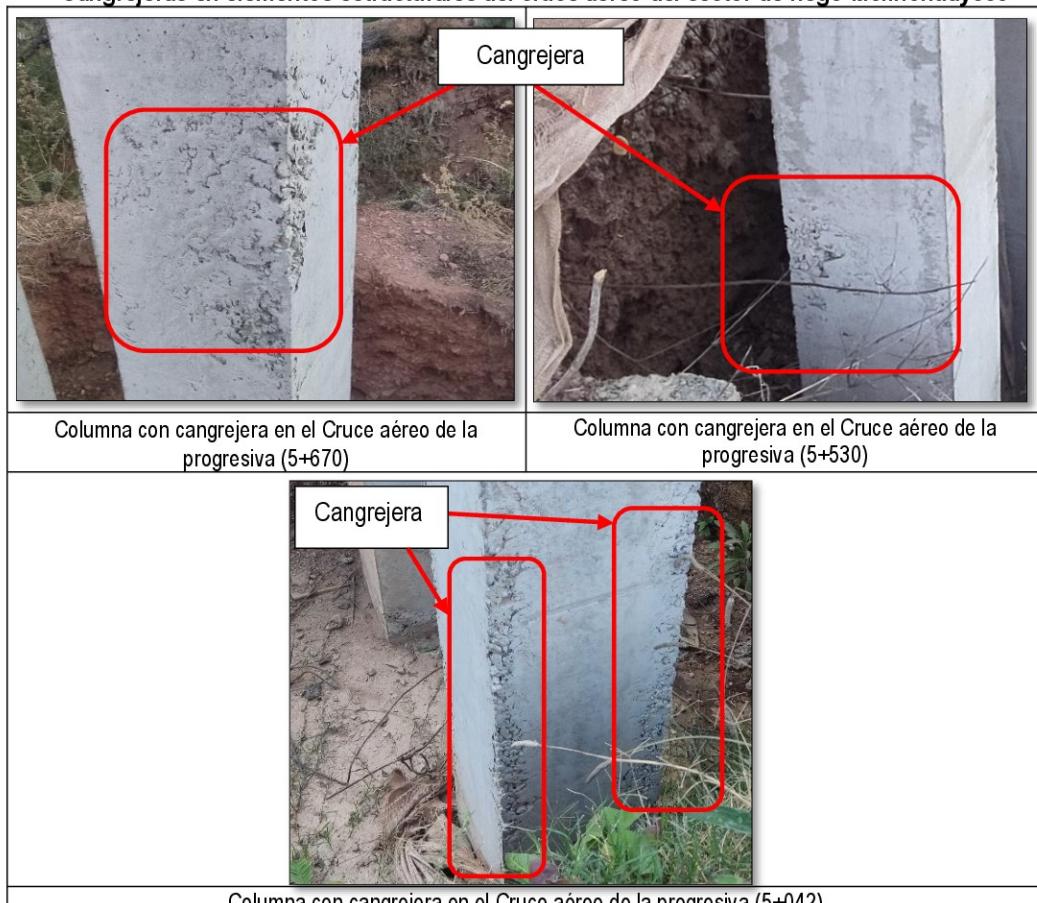
Imagen n.º 6

Por otro lado, en el sector de Molinohuaycco, se observó la presencia de cangrejeras en los cruces aéreos de las progresivas: "5 + 670.00 (L= 20.00 ml)", "5 + 527.78 (L= 12.00 ml)" y "5 + 0423.29 (L= 15.00 ml)". Además, en los sectores de Huarmamayo, Casaypuquio y Mendez Yarqa, las tuberías de PVC-O instaladas se encuentran expuestas a riesgo de sufrir roturas, lo descrito se detalla a continuación:

Cangrejeras en elementos estructurales del cruce aéreo del sector de riego Molinohuaycco

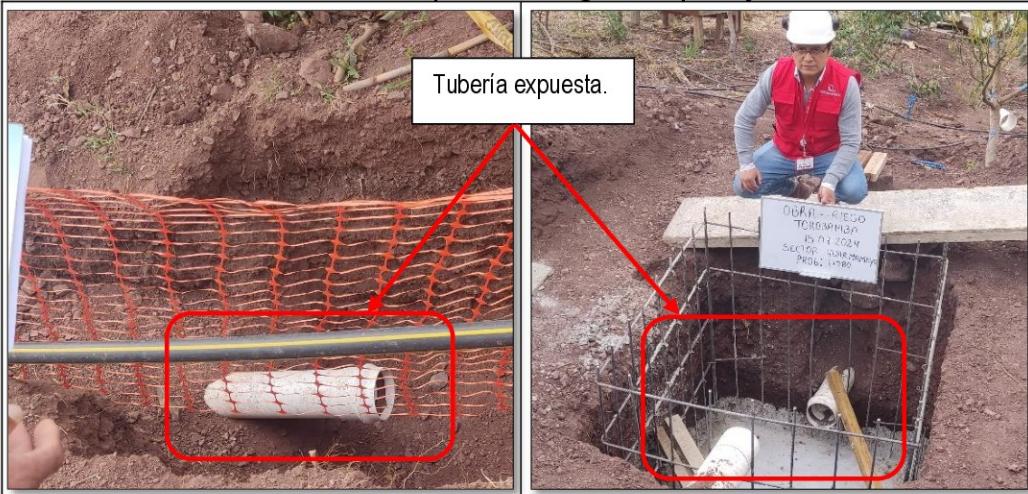
En el sector de riego de Huarmamayo en los tramos de la línea de conducción, entre las progresivas 1+780 al 1+945, se constató que las tuberías de PVC-O se encuentran expuestas, con riesgo de sufrir impactos generando posibles roturas; asimismo, las campanas de las tuberías se encuentran sin protección frente al ingreso intencionado o no intencionado de materiales que obstruirían la red.

Imagen n.º 7
Tuberías de PVC-O expuestas a riesgos de impacto y obstrucción.

Sector de riego de Huarmamayo en los tramos de la progresiva 1+780 al 1+945 "Línea de conducción"

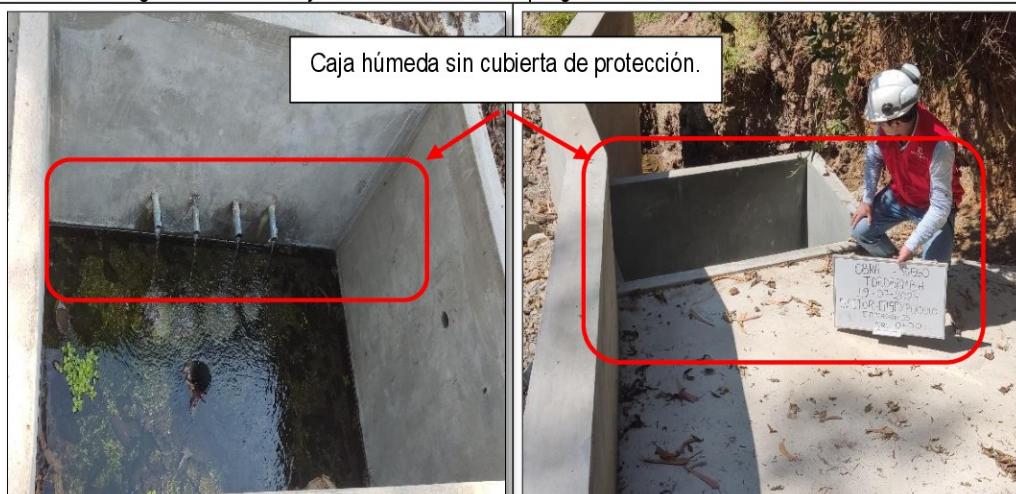
De igual forma, en el sector de riego Casaypuquio, las cámaras húmedas de las captaciones tipo ladera n.º 2, 3 y 5 se encuentran descubiertas, sin contar con tapas de protección que impida el ingreso de objetos, que podría ocasionar roturas y obstrucciones en los accesorios de PVC instaladas y en el sector de riego Mendez Yarqa, la caja de válvulas del reservorio se encuentra descubierta con riesgos de roturas por impacto, se muestra:

Sector de riego Casaypuquio, se muestra las cámaras húmedas de las captaciones tipo ladera n.º 2, 3 y 5, sin protección.

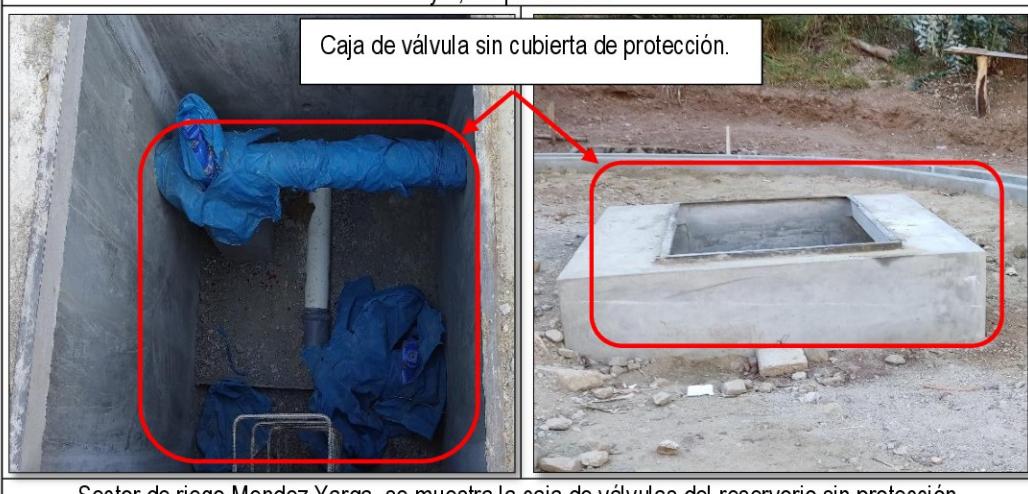
Sector de riego Mendez Yarga, se muestra la caja de válvulas del reservorio sin protección.

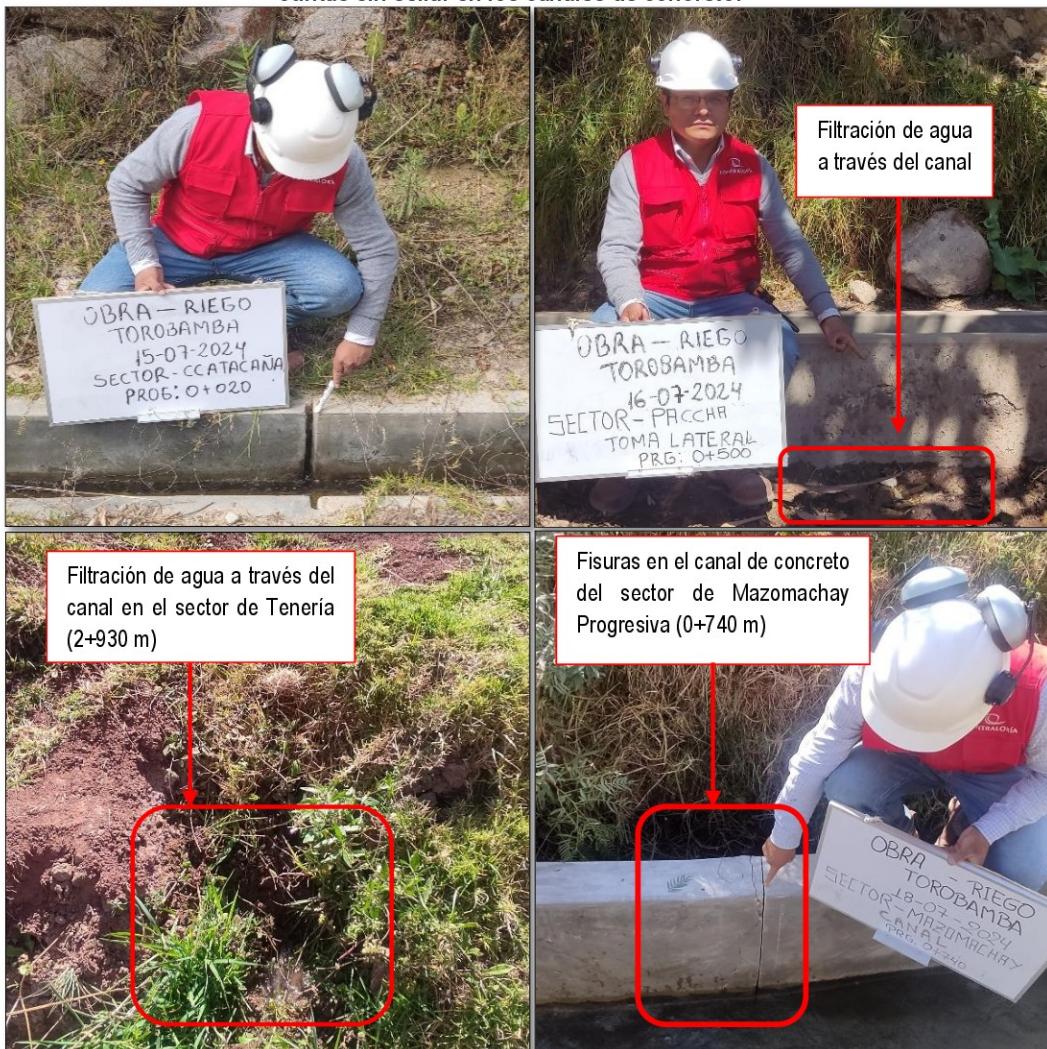
Imagen n.º 9

En los sectores de riesgo de Ccatacaña, Jachuitupa, Paccha, Nueva Generación, Tenería, Mazomachay, San Pedro, Intihuatana, Pichuspampa, Establo e Incanto, los canales de concreto se encuentran en funcionamiento de manera parcial, a pesar de no haber culminado con el sellado de las juntas de dilatación, generando filtraciones por medio de las juntas en los sectores de Paccha (Progresiva 0+425 m y 0+500 m) y Tenería (2+930 m); situación que podría afectar al suelo de fundación y generar posteriores asentamiento que inducirían a fisurar o agrietar el concreto del canal, se muestra:

Juntas sin sellar en los canales de concreto.

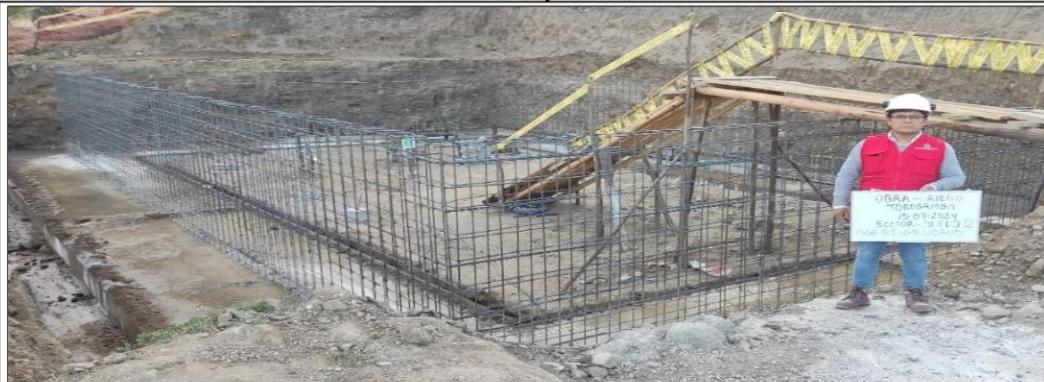
Reservorio de 450 m³, a nivel de vaciado de zapata, en un estado de paralizado, sin presencia de personal obrero.

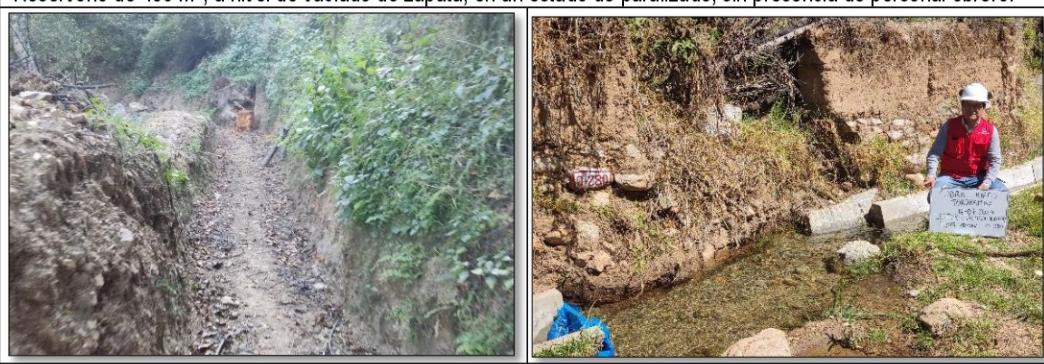
Excavación de zanjas para la construcción del canal de concreto en el sector de riego Socos II, sin presencia de personal obrero.

Tomas laterales sin ejecutar, correspondiente al sector de riego Jachitupa Huayanay, sin presencia de personal obrero.

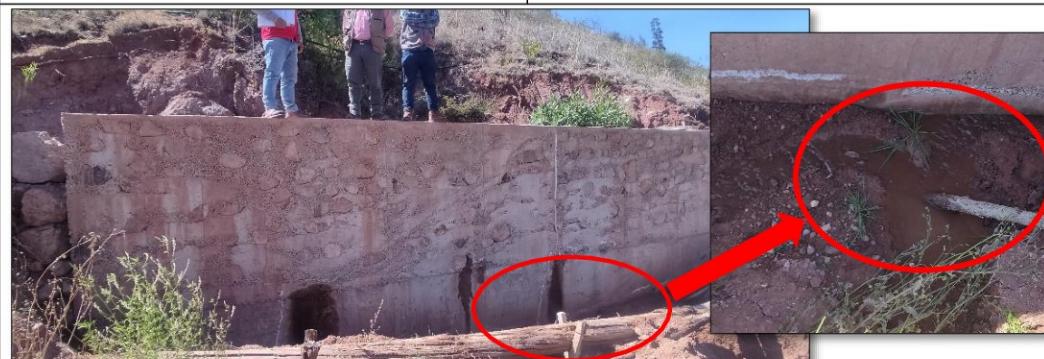
Sector de riego Tenería, el muro de contención de concreto ciclópeo en la progresiva 3+510 m, con presencia de afloración de agua por la cimentación de la estructura.

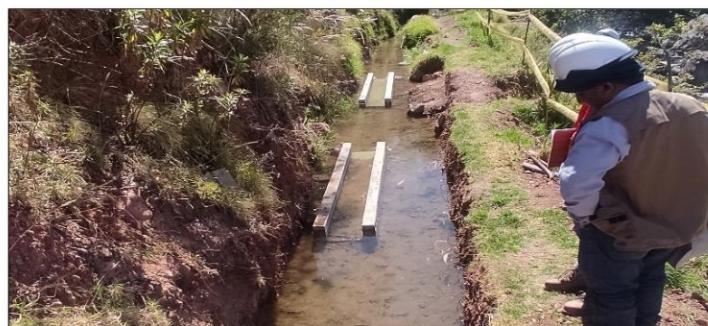
Sector de riego Paccha, en la progresiva 0+200 m, dos paños de canal de concretos inundados en agua.

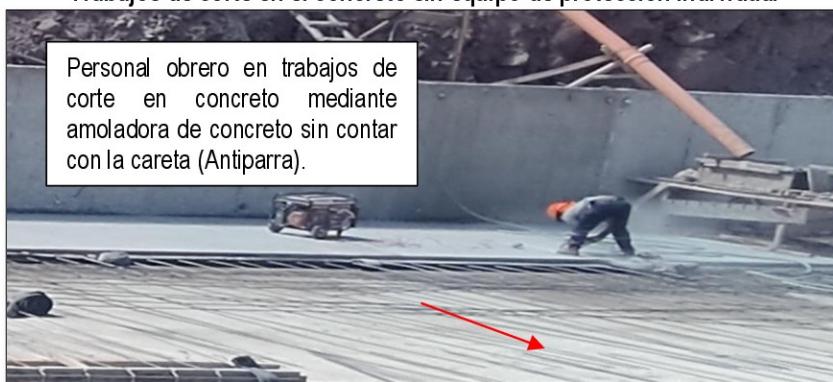
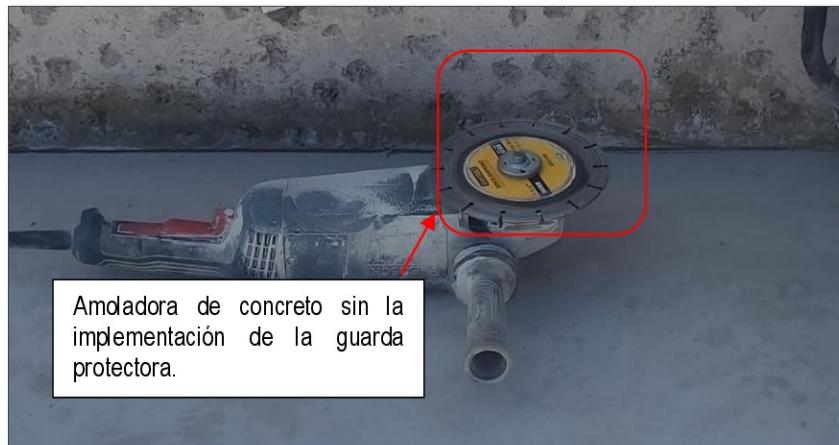
Imagen n.º 11

Trabajos de corte en el concreto sin equipo de protección individual

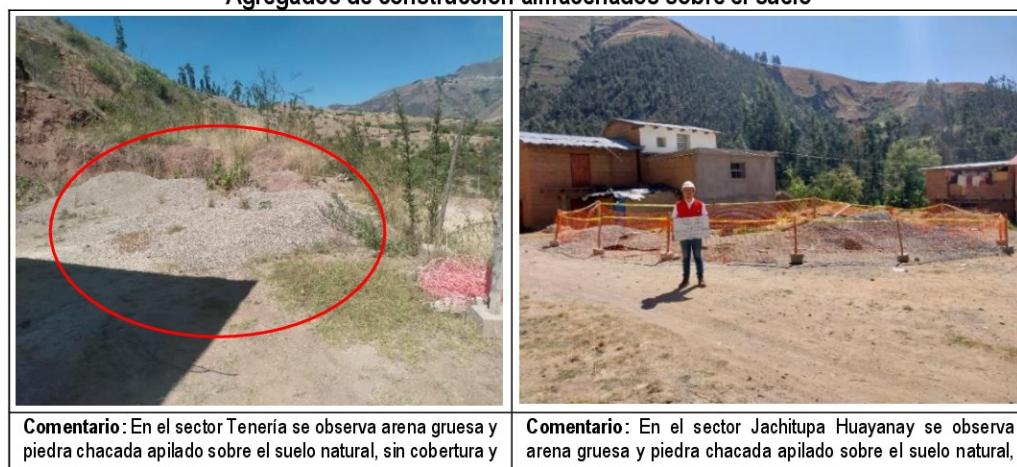
En los sectores de Tenería y Jachitupa Huayanay, se observó piedra chancada y arena gruesa sobre el piso sin seguridad y tratamiento previo de la superficie a fin de evitar el contacto de los materiales con el suelo natural; además, sin cobertura y expuestas a la intemperie, se muestra:

Imagen n.º 15
Agregados de construcción almacenados sobre el suelo

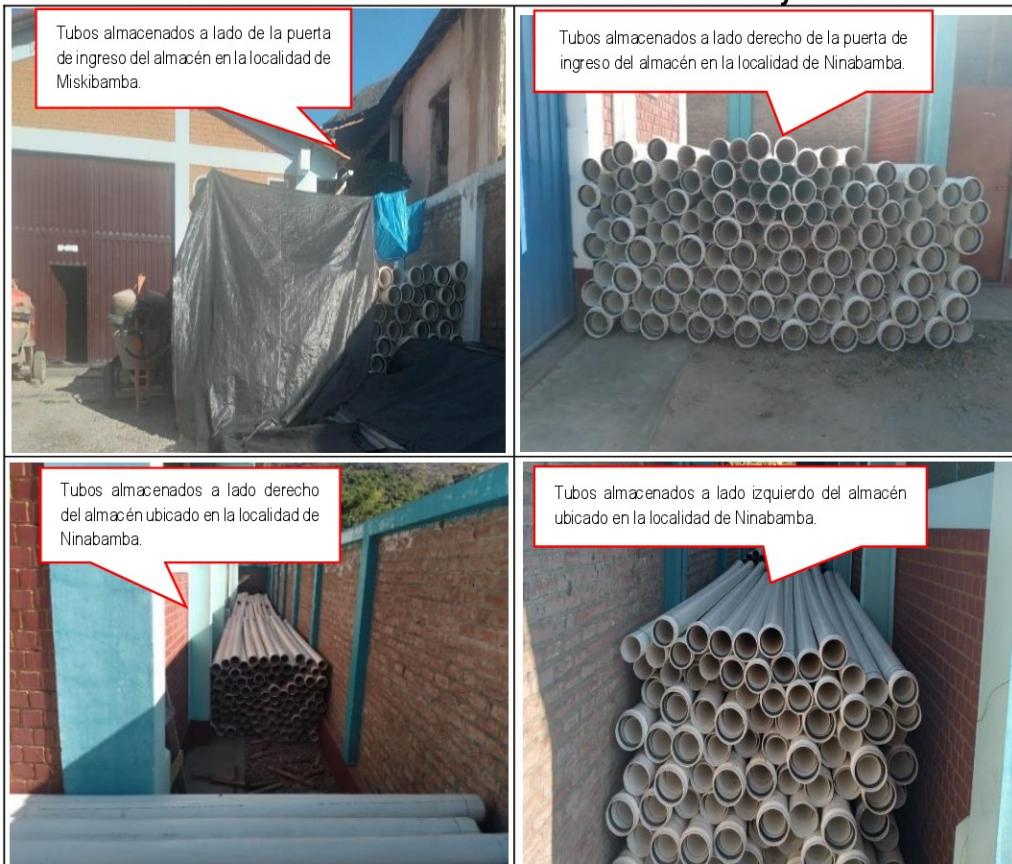
Imagen n.º 16

Tubos de PVC almacenados en los almacenes de Miskibamba y Ninabamba
