INFORME DE HITO DE CONTROL N° 1367-2024-CG/GRLP-SCC

OBRA: “RECUPERACIÓN DEL LOCAL ESCOLAR 392,
SEÑOR DE LUREN CON CÓDIGO LOCAL 349986, DISTRITO
DE SUPE, PROVINCIA DE BARRANCA, REGIÓN LIMA”

HITO DE CONTROL N° 4 – EXPEDIENTE TÉCNICO DE
SALDO DE OBRA -META I

PERIODO DE EVALUACIÓN DEL HITO DE CONTROL:
DEL 30 DE ENERO AL 05 DE FEBRERO DE 2024

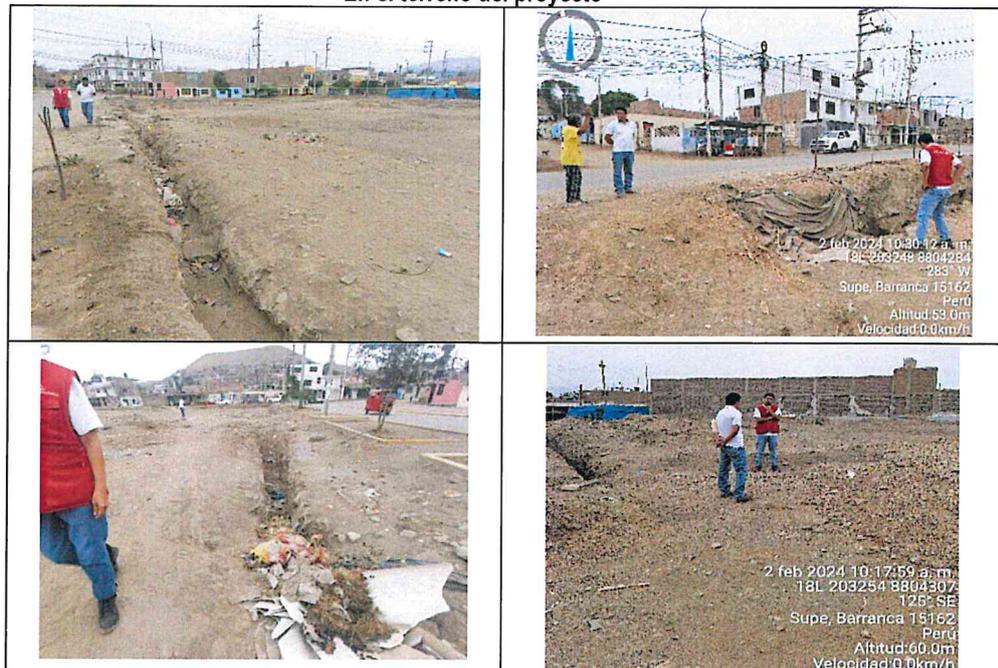
Imágenes n.°s 6, 7, 8 y 9
En el terreno del proyecto

Para verificar el estado situacional del avance físico, la comisión de control con la presencia del representante de la Entidad, realizaron la visita de inspección a la obra, el 2 de febrero de 2024, como resultado se suscribió el Acta de inspección física n.° 001-2024-G/GRLP-SCC/LUREN-H4, visitando el terreno de la obra y el local donde funciona el plan de contingencia, conforme se muestra a continuación:

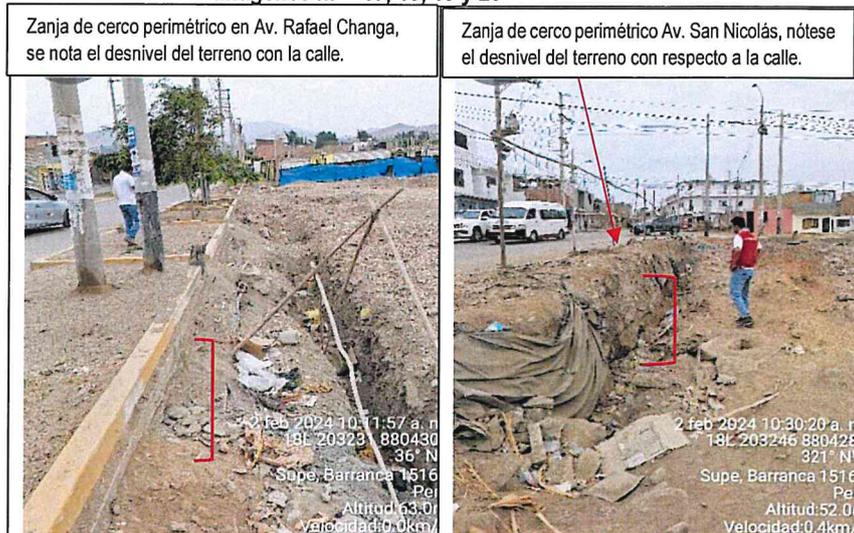
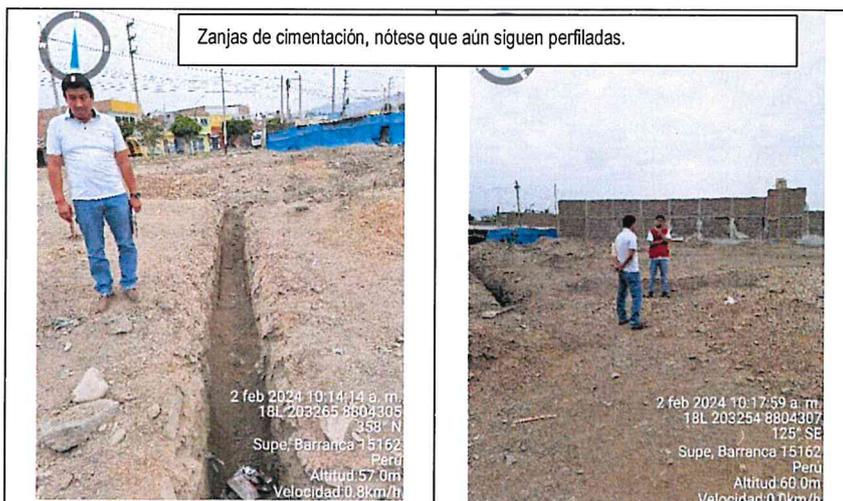
Imágenes n.ºs 17, 18, 19 y 20

La comisión de control, con la participación del representante de la Entidad visitó el terreno donde se construirá el saldo de obra - Meta I, el día 2 de febrero de 2024, verificándose la existencia de zanjas y desniveles del terreno, conforme se muestra en las imágenes siguientes:

En las imágenes precedentes, se visualiza que el terreno ya presenta un corte superficial debido al desnivel que presenta con respecto al nivel de la calle y, respecto a las zanjas, se observa que la excavación aún se conserva, dichos metrados que ya fueron ejecutados y que fueron considerados como no realizados, también inciden con el metrado de la partida de eliminación de material, lo que haría disminuir el costo del presupuesto.

Además, el citado expediente no cuenta con un estudio topográfico actualizado, por lo cual, no se ha determinado con precisión los metrados en excavaciones y cortes, teniendo en cuenta que para este tipo de obras su sistema de contratación es "A suma alzada".

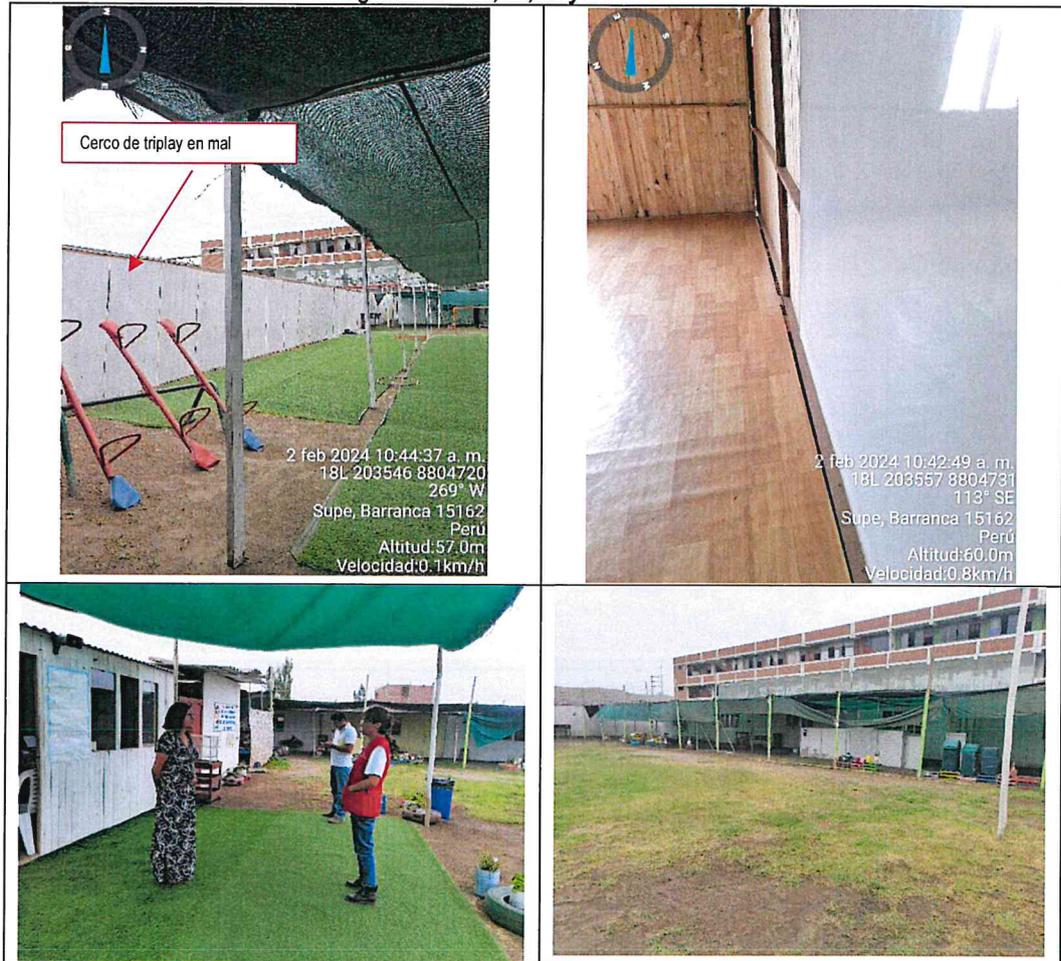
Imágenes n.ºs 21, 22, 23 y 24

- ❖ **Con respecto al presupuesto del Plan de contingencia**, se describen las partidas con la denominación "pistas", cuando se trata del mantenimiento de ambientes prefabricados por 5 meses por el monto de S/ 20 160,00 y la nivelación y compactado de terreno con maquinaria pesada por el monto de S/ 93 840,00. Cabe señalar que, los metrados y precios no se sustentan en ningún documento del expediente técnico saldo de obra – Meta I; además de los trabajos a realizar en la "nivelación y compactado de terreno con maquinaria pesada" ya que el trabajo principal es el mantenimiento de ambientes prefabricados existentes y no se ha identificado el área o terreno que se considera nivelar o compactar con maquinaria pesada.

Al respecto, la comisión de control, con la participación del representante de la Entidad visitó el terreno donde se brinda el servicio educativo ubicado en el Estadio Municipal de Supe, el día 2 de febrero de 2024, verificándose el estado de las aulas provisionales y el terreno donde se construyeron estos módulos, conforme se muestra en las imágenes siguientes:

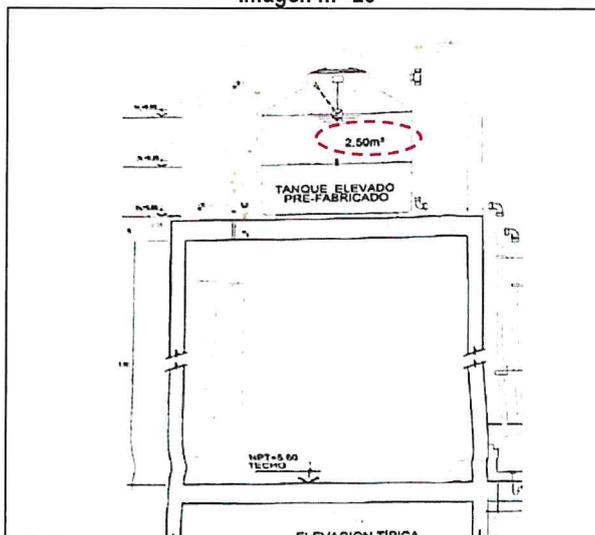
Imagen n.º 25

Sin embargo, en el presupuesto, la partida "04.02.05.01" se describe "Tanque de agua Eternit de 1000 litros incluye accesorios" que, por cierto, está direccionando a obtener una determinada marca de producto; de igual forma en el Análisis de Precios Unitarios el insumo indica tanque de 1000 litros, lo que genera inconsistencias en el expediente técnico

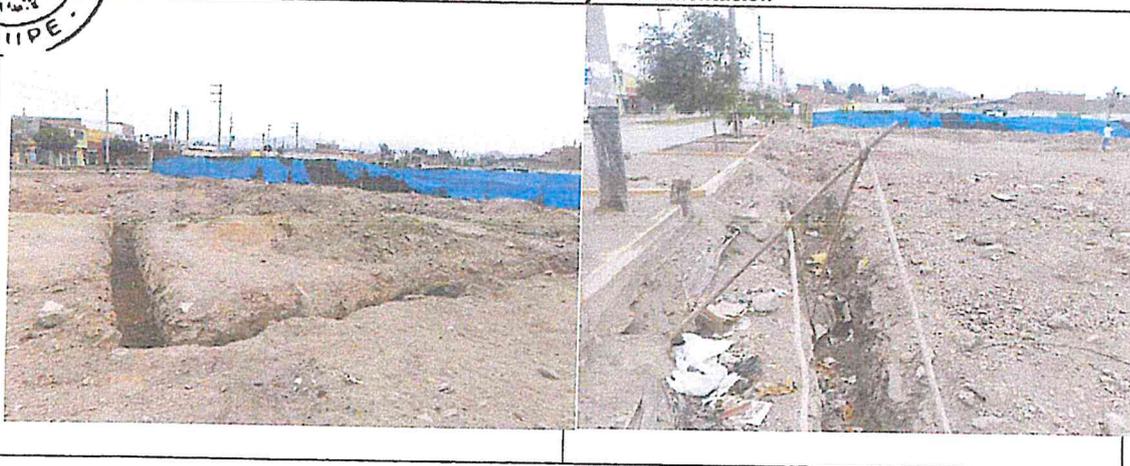
Imágenes n.º 4 y 5
Vistas de las zanjas de cimentación
