**INFORME DE HITO CONTROL**  
**N° 14961-2024-CG/GRLP-SCC**

**EJECUCIÓN DE LA OBRA: “CREACIÓN DEL SERVICIO  
RECREATIVO CULTURAL EN EL CERRO EL MIRADOR DEL  
DISTRITO DE SAN ANTONIO - PROVINCIA DE CAÑETE -  
DEPARTAMENTO DE LIMA”, CUI 2508144**

**HITO DE CONTROL N° 2 - CONTROL TÉCNICO-  
ADMINISTRATIVO DEL AVANCE DE EJECUCIÓN DE OBRA  
Y VALORIZACIÓN DE OBRA**

**PERIODO DE EVALUACIÓN:  
DEL 4 AL 10 DE JUNIO DE 2024**

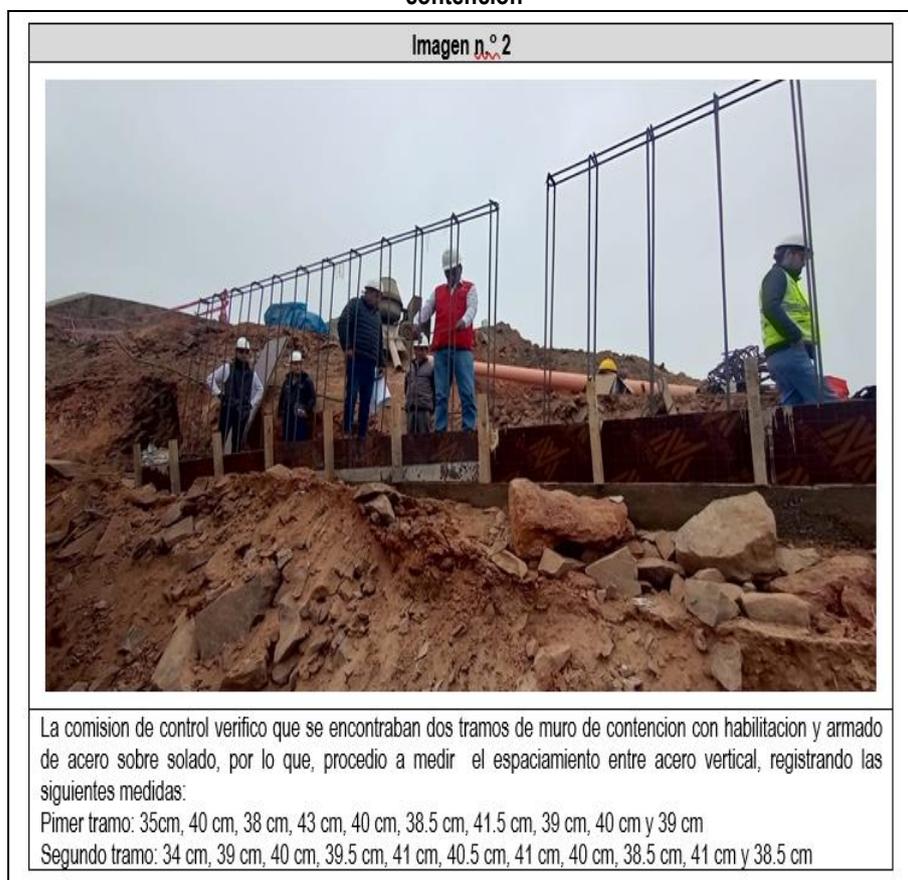
**Imagen n.º 03**  
**Verificación de dimensiones en el espaciamiento de aceros de la pantalla del muro de contención**

Durante el recorrido a la obra, la comisión de control realizó la verificación de dimensiones de los aceros que se venían colocando como parte de las actividades de la subpartida “05.10.04.02. ACERO DE REFUERZO  $f_y=4200$  kg/cm<sup>2</sup>”, encontrándose dimensiones en los espaciamientos vertical en primer tramo de 35 cm, 40 cm, 38 cm, 43 cm, 40 cm, 38.5 cm, 41.5 cm, 39 cm, 40 cm y 39 cm; y segundo tramo de 34 cm, 39 cm, 40 cm, 39.5 cm, 41 cm, 40.5 cm, 41 cm, 40 cm, 38.5 cm, 41 cm y 38.5 cm; cabe precisar que los esparcimientos están diseñados en base a la cantidad de acero necesario para soportar los esfuerzos para los cuales fue diseñado el muro de contención, de lo mencionado el aumento de la distancia de espaciamiento entre aceros generaría que la estructura no soporte las cargas para la cual fue diseñada, se dejó constancia de lo observado en el Acta N° 001-2024-CG/GRLP-SCC-H2-MDSA-MIRADOR SAN ANTONIO realizados los días 4 y 5 de junio de 2024, como se muestra a continuación:

Al respecto, el plano MC-01 “Plano de muro de contención del mirador” del expediente técnico de obra indica el espaciamiento del muro de contención de acero vertical a 40 cm, como se muestra a continuación.

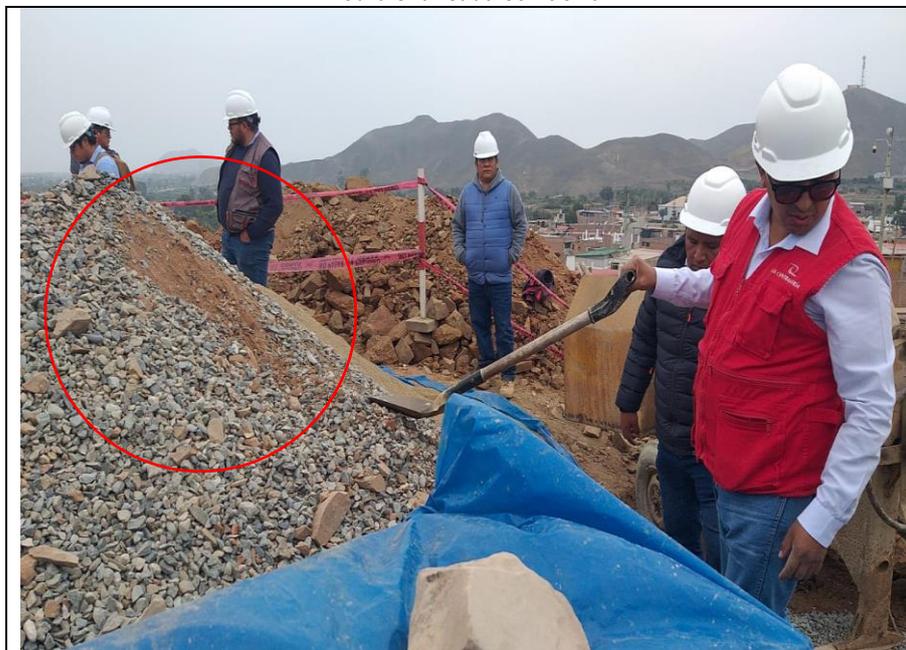
**Imagen n.º 05**  
**Piedra chancada con tierra**

Así también, durante la visita a obra se pudo constatar que la piedra chancada para muro de contención no cumplía con las especificaciones técnicas del expediente técnico de obra.

Pues, se pudo verificar que la piedra chancada se encontraba contaminada interiormente con tierra y con dimensiones mayores a 1/2", así como se muestra en las imágenes siguientes:

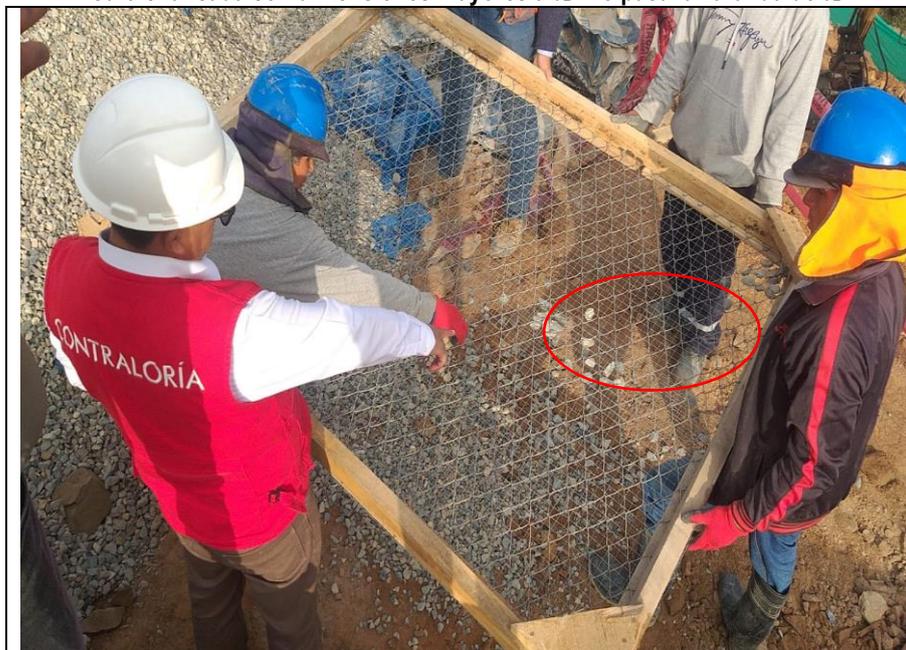
Imagen n.º 07  
Piedra chancada con dimensiones mayores a 1/2" no pasa la zaranda de 1/2"

Asimismo, se pudo verificar en obra que la piedra chancada no pasaba en su totalidad la zaranda y/o malla de 1/2", se dejó constancia de lo observado en el Acta N° 001-2024-

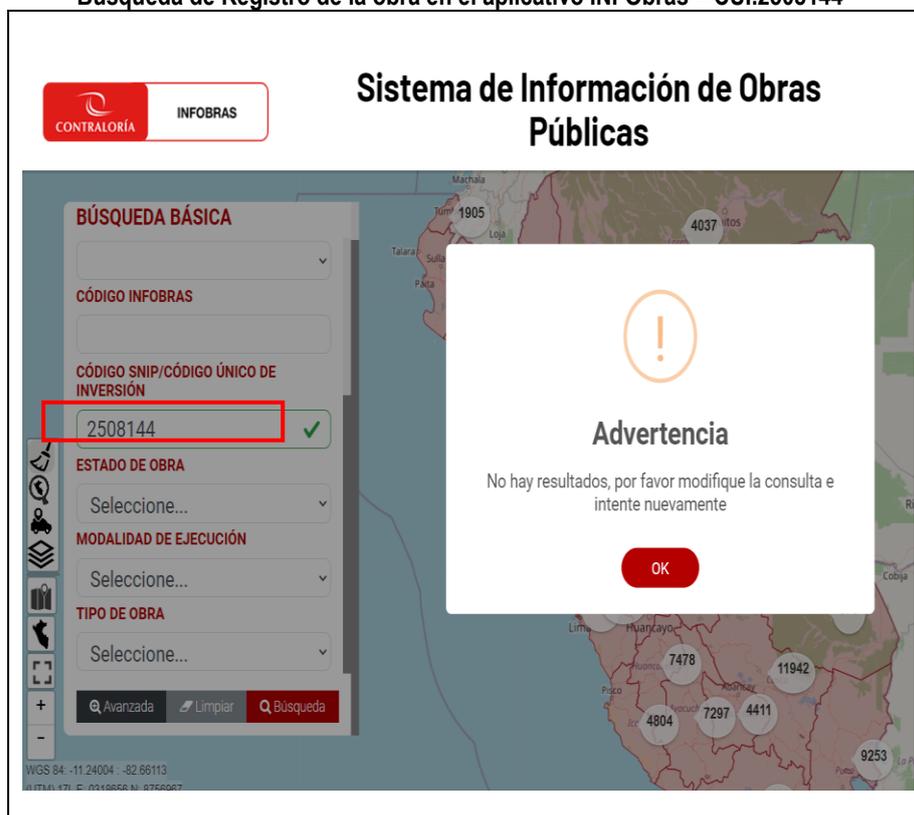
Imagen n.º 08  
Búsqueda de Registro de la obra en el aplicativo INFObras – CUI.2508144

En ese sentido, de la búsqueda de información en el aplicativo del Sistema Nacional de Información de Obras Públicas – INFObras, se advierte que la entidad no ha registrado la información de la ejecución de la obra en el citado aplicativo informático, conforme se aprecia a continuación:

Por lo que, resulta necesario comunicar a la Entidad la obligación de registrar oportunamente en el INFObras la información correspondiente al estado de avance de la obra por medio de la “Ficha avance de obra”, que tienen como plazo el **último día hábil del mes siguiente** de efectuado el avance, para que de manera preventiva o correctiva se efectúen las acciones necesarias que permitan dar cumplimiento oportuno al registro del seguimiento de la obra. (El resaltado es nuestro)
