**INFORME DE VISITA DE CONTROL**  
**N° 24626-2024-CG/GRLP-SVC**

**“EJECUCIÓN DE LA OBRA: MEJORAMIENTO DE LOS  
SERVICIOS EDUCATIVOS DEL CETPRO “LAS  
CARMELITAS” DEL DISTRITO DE HUACHO - PROVINCIA DE  
HUAURA - LIMA”**

**HUACHO, 18 DE OCTUBRE DE 2024**

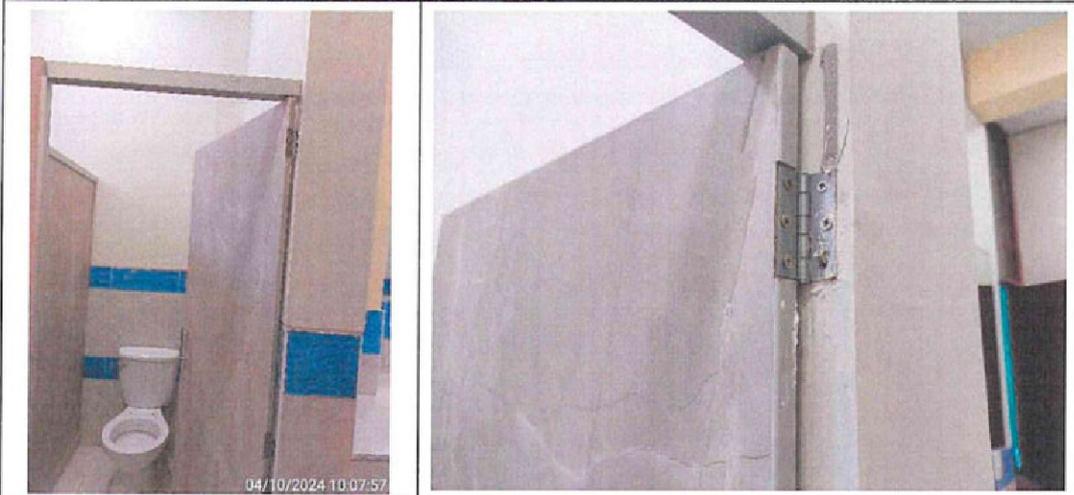
**Imágenes 15 y 16**

- SS.HH. Damas, se observó que una puerta no permite cerramiento, bisagra se encuentra suelta y daño en muro.
- SS.HH. Discapacitados, se realizó la medición de altura de zócalo con 1.23m, cerámico en piso de 0.45m, altura de taza de inodoro con 0.35m y altura de lavatorio h=0.82 m.

**Se visualiza puerta SS.HH. Damas con inconvenientes en su funcionalidad - Piso 1**

Comentario: SS.HH. Damas del 1er piso, se evidencia puerta con inconvenientes para cerramiento, por bisagra suelta y daño en muro - Primer piso.  
Fuente: Fotografía tomada por Comisión de Control en visita de inspección del 04-10-2024.

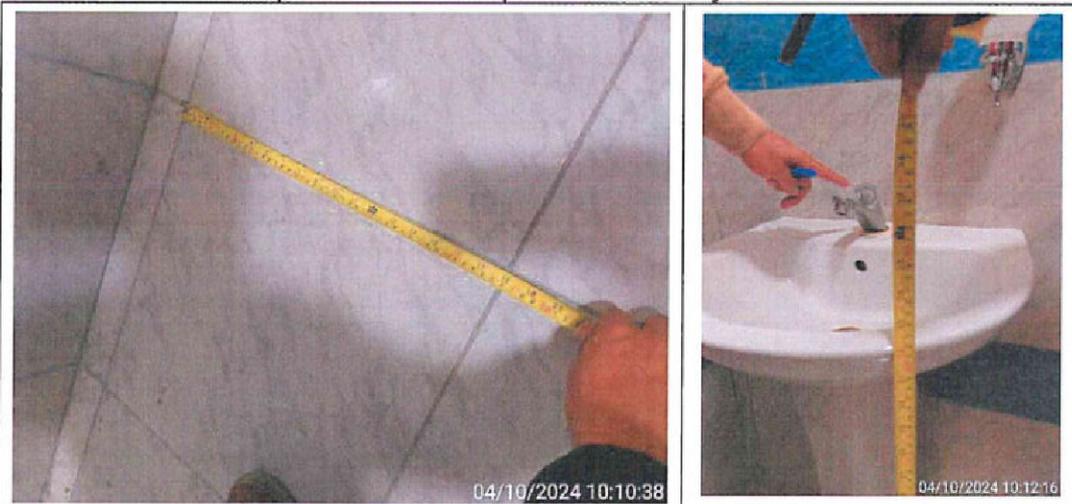
**Imágenes 17 y 18**

**En SSHH de discapacitados se visualiza piso cerámico 45x45 y altura de lavatorio - Piso 1**

Comentario: Se visualiza piso cerámico 45x45 cm a diferencia de lo que se indica en el E.T. (40x40 cm), asimismo se visualiza altura de lavatorio en SSHH de Discapacitados h=0.82 m. - Primer piso, a diferencia de lo indicado en el E.T. (h=0.90 m)  
Fuente: Fotografías tomadas por Comisión de Control en Visita de Inspección del 04-10-2024.

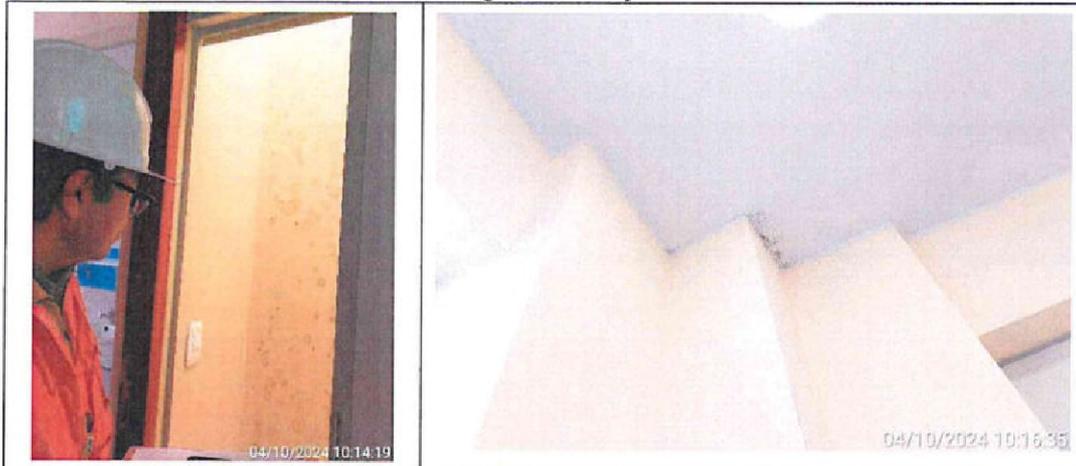
**Imágenes 19 y 20**  
**Se visualiza hongos en muros y techo - Piso 1**

- Área CL (closet), se visualizó muro con humedad, presencia de hongos. También en techo de otras zonas.
- SS.HH. Hombres: sector de techo con presencia de hongos, color negro y daños en pintura.

Comentario: Se visualiza hongos en muro de zona closet (CL) y en techo de SSHH hombres – Primer piso.  
Fuente: Fotografía tomadas por Comisión de Control en visita de inspección del 04-10-2024.

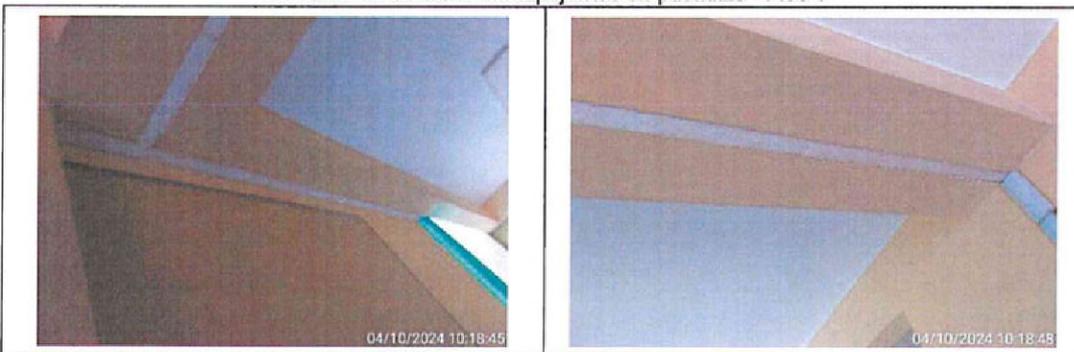
**Imágenes 21 y 22**  
**Se visualiza sectores sin tapajuntas en pasadizo - Piso 1**

Comentario: Sectores sin tapajuntas zona pasadizo – Primer piso.  
Fuente: Fotografías tomadas por Comisión de Control en visita de inspección del 04-10-2024.

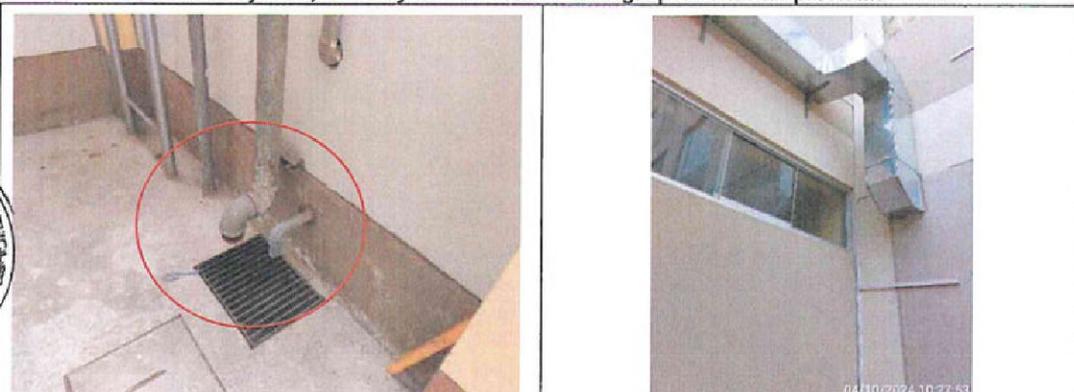
**Imágenes 23 y 24**  
**Tubería sin fijación, ductos y alimentación de energía por zonas no previstas - Piso 1**

Comentario: Se verifica tubería metálica de rebose de tanque elevado sin fijación en zona inferior - Primer piso.  
Fuente: Fotografía tomada por Comisión de Control en visita de inspección del 04-10-2024.

Comentario: Se visualizó canaletas adosados por la parte externa de los muros, con cables de energía eléctrica, los cuales se habrían colocado para abastecer a los ambientes por puntos de tomacorrientes no previstos.  
Fuente: Acta de Inspección n.°001-2024-CG/GRLP-GRL-CUI 2247688 del 04-10-2024.

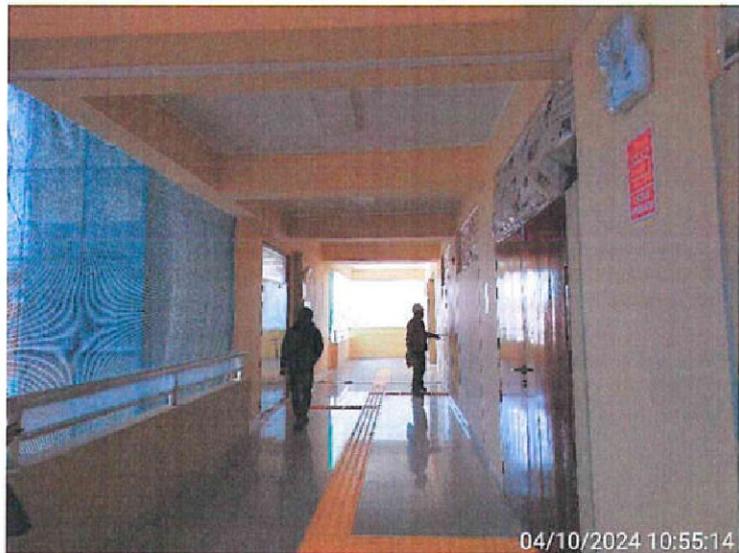
**Sectores en techo sin tapajuntas - Piso 3**

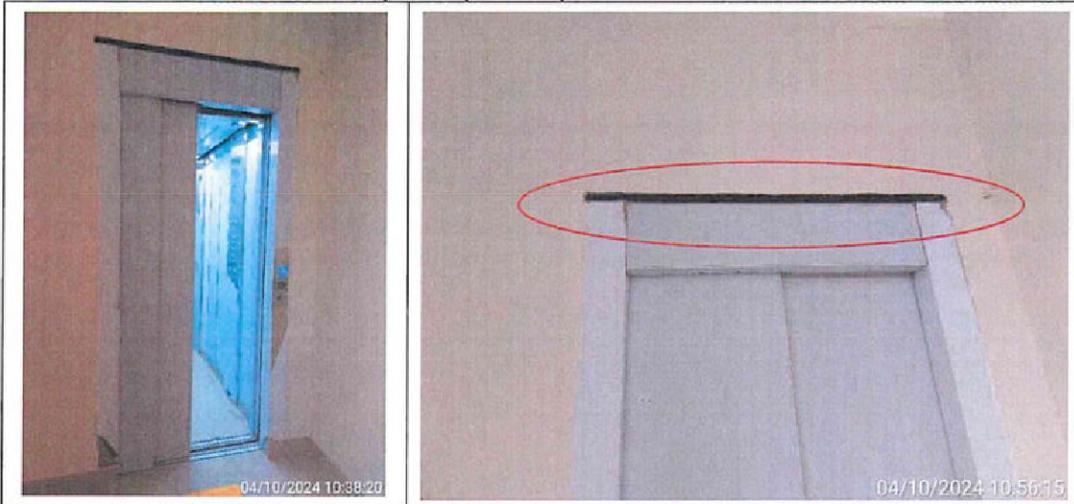
**Imágenes 33 y 34**  
**Vacio en parte superior de puerta ascensor - Piso 3**

Comentario: Vacio en parte superior de puerta de ascensor – 3er piso.  
Fuente: Fotografía tomada por Comisión de Control en visita de inspección del 04-10-2024.

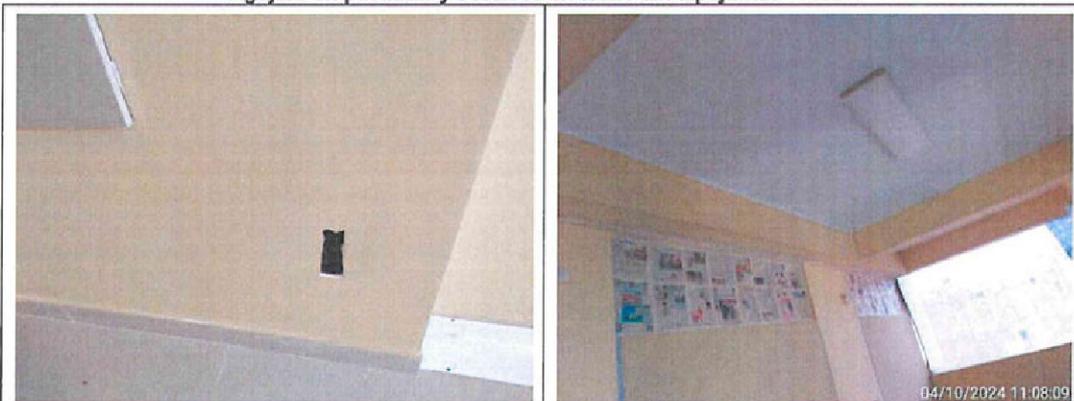
**Imágenes 35 y 36**  
**Agujero en pasadizo y sectores en techo sin tapajuntas - Piso 4**

Comentario: Agujero en muro de drywall en pasadizo y juntas en techo de pasadizo sin tapajuntas - 4o piso.  
Fuente: Acta de Inspección n.°001-2024-CG/GRLP-GRL-CUI 2247688 del 04-10-2024 y fotografía tomada por Comisión de Control en visita de inspección del 04-10-2024.

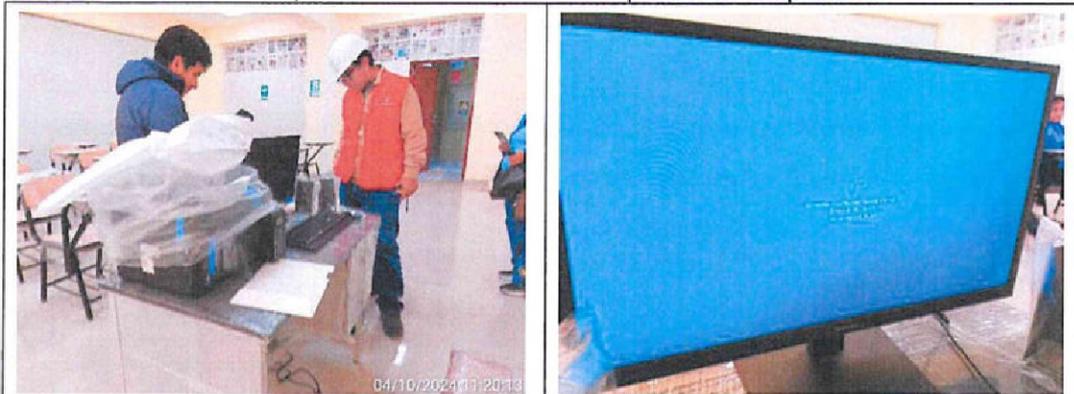
**En Aula Teórica, se evidenció actualizaciones en proceso de computadora - Piso 4**

Comentario: Se evidencia en Aula Teórica, al encender la computadora, la misma queda en pantalla azul con actualizaciones en proceso - 4o piso.

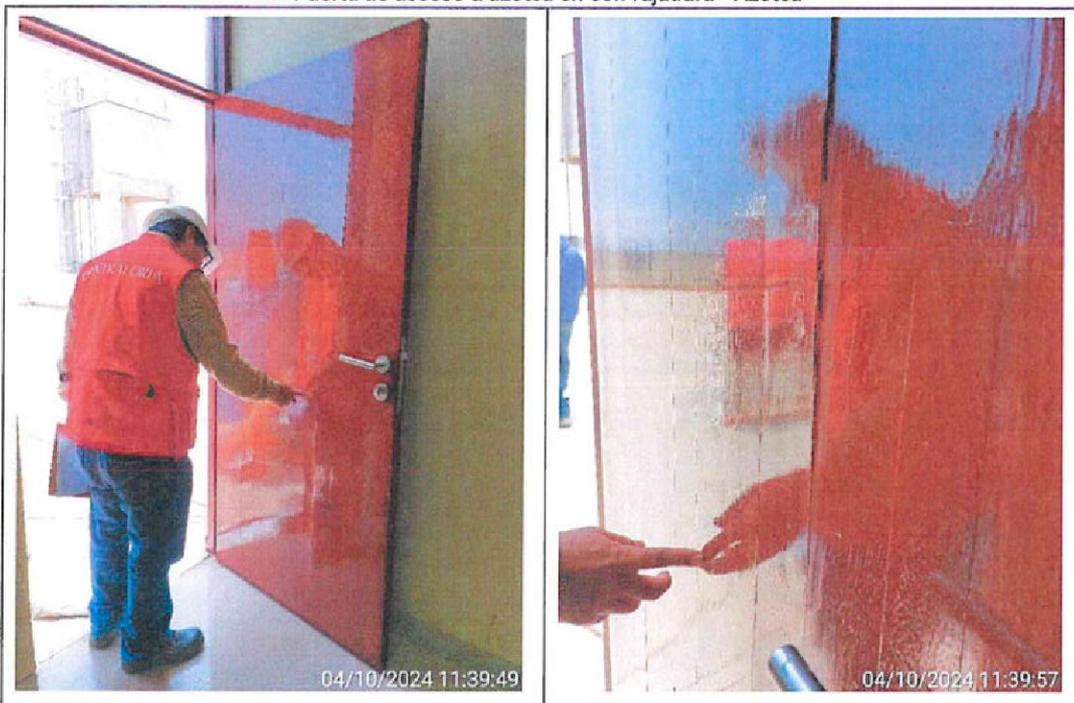
**Puerta de acceso a azotea en con rajadura - Azotea**

Comentario: Puerta de azotea con rajaduras.

Al respecto de las deficiencias encontradas en puertas de madera, las Especificaciones Técnicas de la obra en el numeral 02.06 Carpintería de Madera, precisamente en el numeral 02.06.01 Puerta de Madera Tornillo Tablero Macizo e=2", en cuanto al tema "Basado Control Geométrico", se señala lo siguiente: "El trabajo ejecutado se acepta con base en el control geométrico, siempre y cuando se cumplan con las tolerancias siguientes: (...) Las puertas y ventanas serán diseñadas para resistir todas las inclemencias del tiempo, las dimensiones sean las especificadas en los planos.". (El énfasis es nuestro).

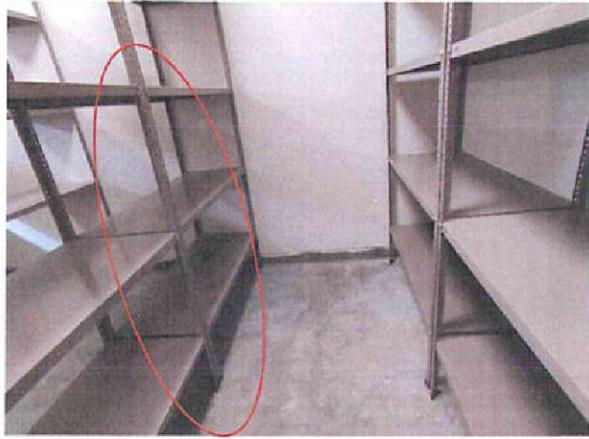
**Imágenes 49 y 50**  
**Anaqueles metálicos sin escuadra metálica**

Comentario: Anaqueles metálicos no cuentan con escuadra metálica de (3" x 3" x 1.6 mm) de acuerdo a las Especificaciones técnicas  
Fuente: Fotografía tomada por Comisión de Control en visita de inspección del 04-10-2024.

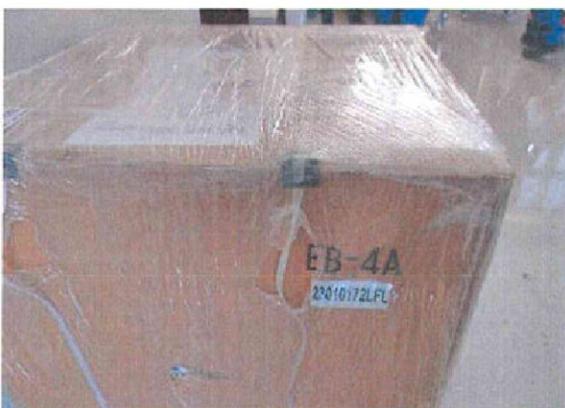
**Imágenes 51 y 52**  
**Horno eléctrico con menor capacidad a las especificaciones técnicas**

Comentario: Horno eléctrico aún embalado de la marca Mizar y modelo "EB-4A" con capacidad de 60 litros, no se ajusta a la capacidad requerida en las Especificaciones técnicas  
Fuente: Fotografía tomada por Comisión de Control en visita de inspección del 04-10-2024.

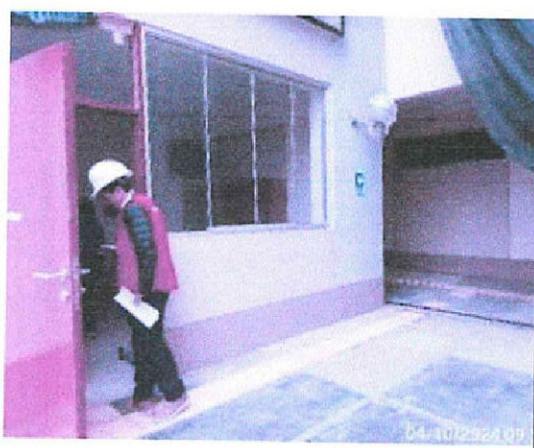
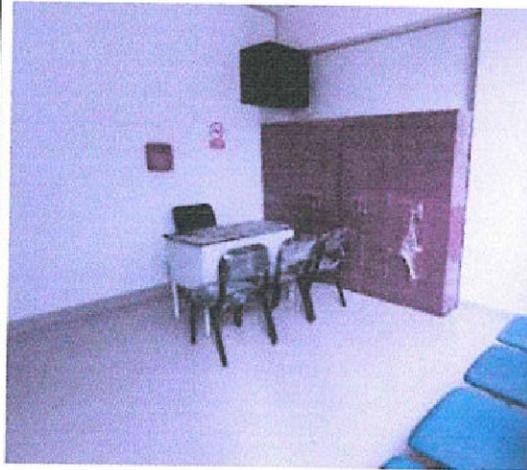
Imagen n.º 1	Imagen n.º 2

<p>Hall de ingreso y acceso a la "Secretaría espera", se observa que canaletas no cuentan con rejilla instalada; además, una farola adosada, no cuenta con un anclaje adecuado</p>	"Secretaría de espera"
Imagen n.º 3	Imagen n.º 4

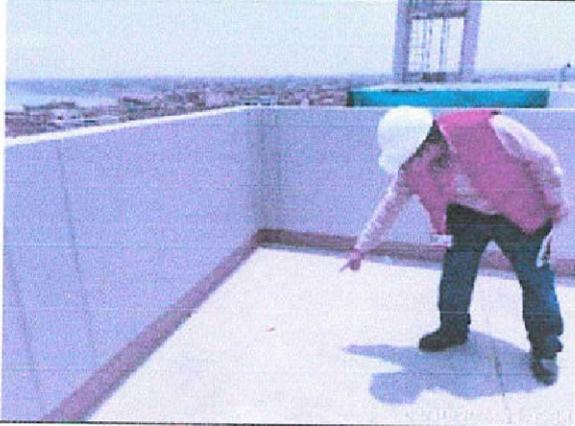
<p>Identificación de fisuras en losa de concreto de la azotea</p>

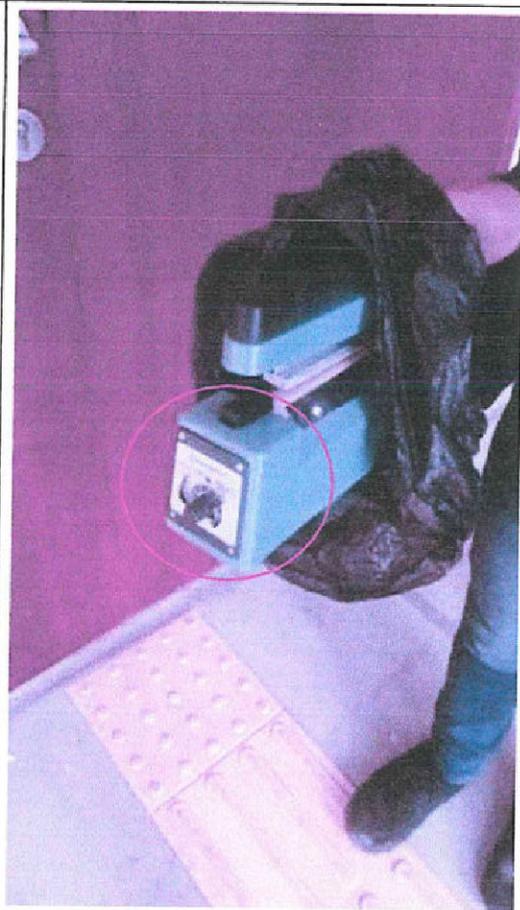
Selladora con avería en Taller de cocina y repostería - Piso 1.

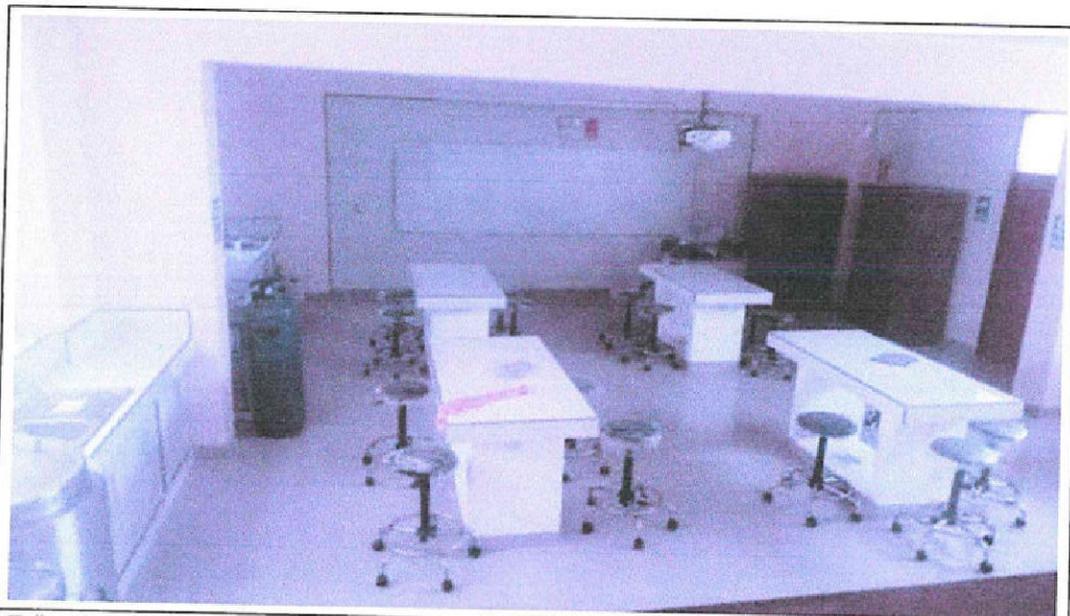
Taller de industrias alimentarias - Piso 3. No se divisa incubadora de yogurt, envasadora de botellas y tampoco fermentadora de queso.
