**INFORME DE CONTROL CONCURRENTE**  
**N° 24788-2024-CG/GRLP-SCC**

**EJECUCIÓN DE LA OBRA: "MEJORAMIENTO DE LOS  
SERVICIOS DEL CENTRO DE SALUD DE QUILMANÁ DEL  
DISTRITO DE QUILMANÁ - CAÑETE - LIMA " CON CÓDIGO  
ÚNICO DE INVERSIONES N° 2223388**

**HUACHO, 30 DE OCTUBRE DE 2024**

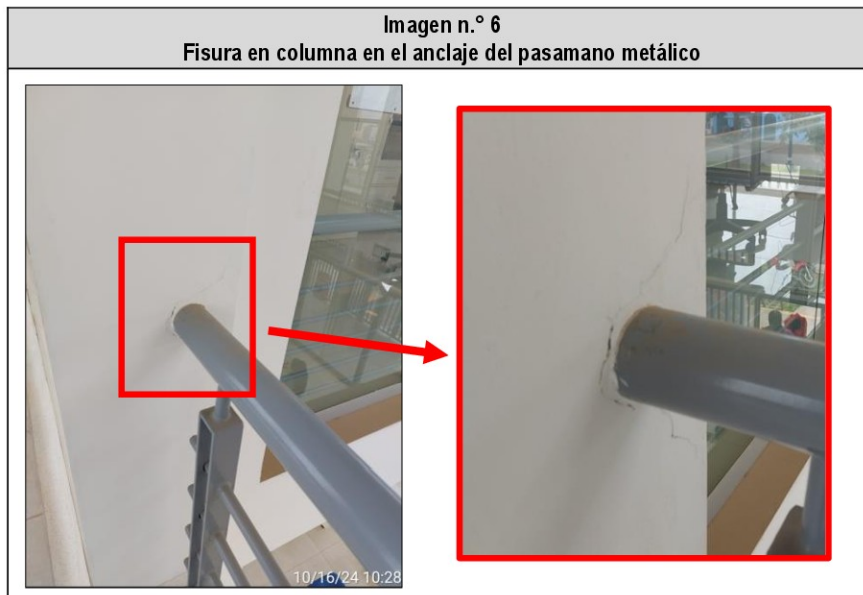
Fisura en columna en el **Módulo 1** (segundo piso) ubicado en el anclaje del pasamano metálico, como se muestra a continuación:

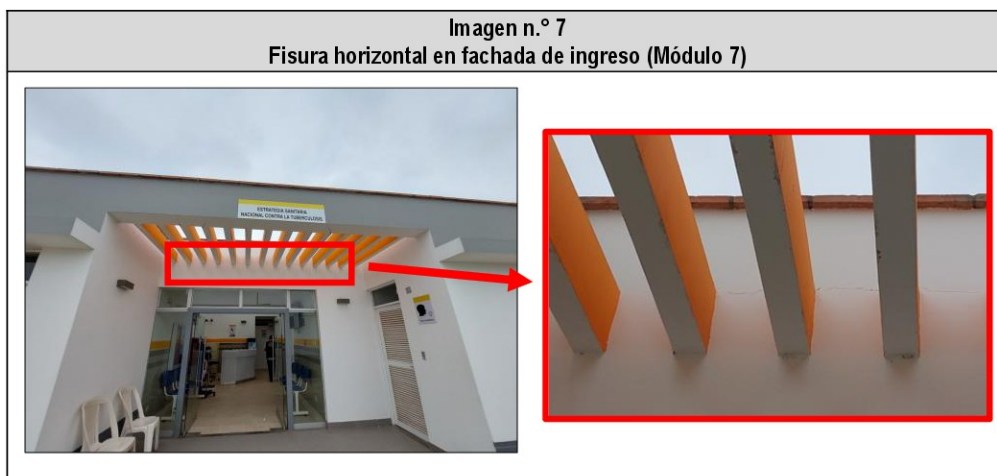
Fisuras en vigas en los siguientes ambientes, **Módulo 7**: fisura horizontal en fachada de ingreso; **Módulo 8**: fisura vertical en viga ubicado en área de Almacén de Insumos, como se dejó constancia en el acta de inspección física n.º 001-2024-CG/GRLP/QUILMANÁ-HITO 6, entre ellas, se muestra la imagen siguiente:

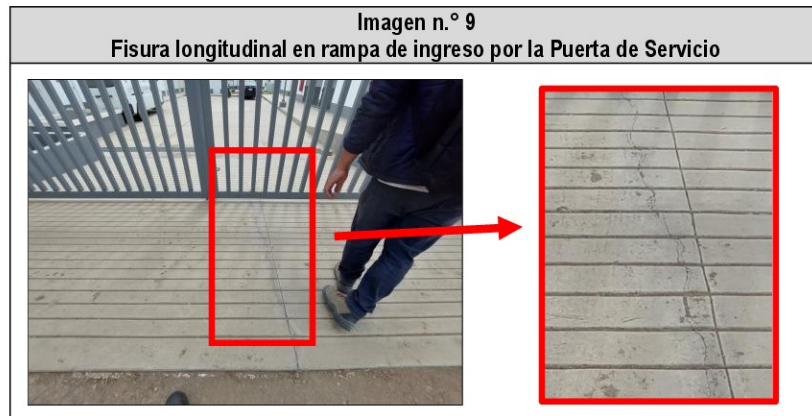
Fisura longitudinal en rampa de ingreso por la Puerta de Servicio, como se muestra a continuación:

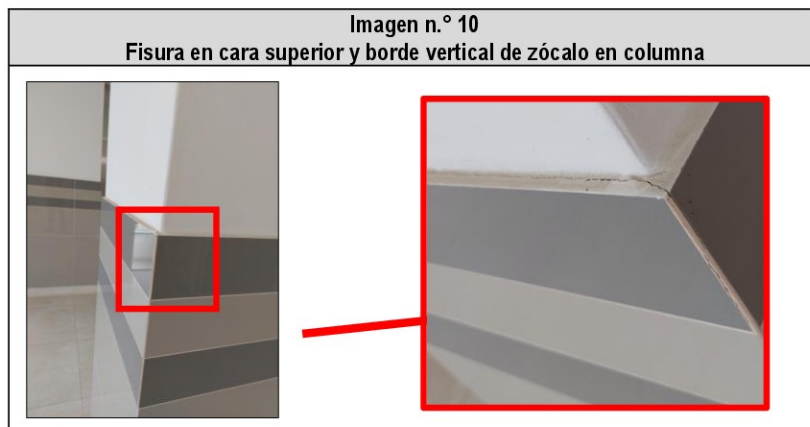
Fisura en el borde vertical y en cara superior de la fragua del zócalo en columna (ubicada al frente del ascensor) del **Módulo 1** (segundo piso), como se muestra a continuación:

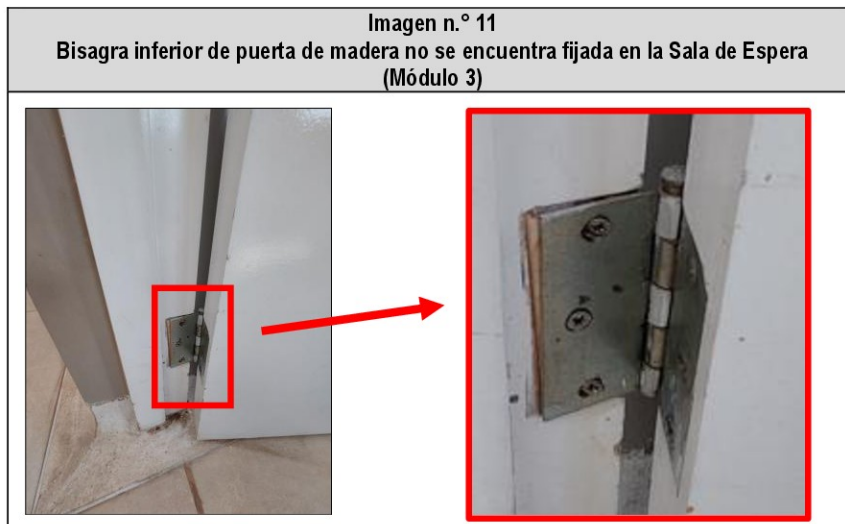
En la visita de inspección in situ a la obra se visualizó que la bisagra inferior de la puerta de madera en la Sala de Espera (**Módulo 3**) no se encuentra fijada y se visualizó con pedazo de madera colocada, como se dejó constancia en el acta de inspección física n.° 001-2024-CG/GRLP/QUILMANÁ-HITO 6 y se muestra a continuación:

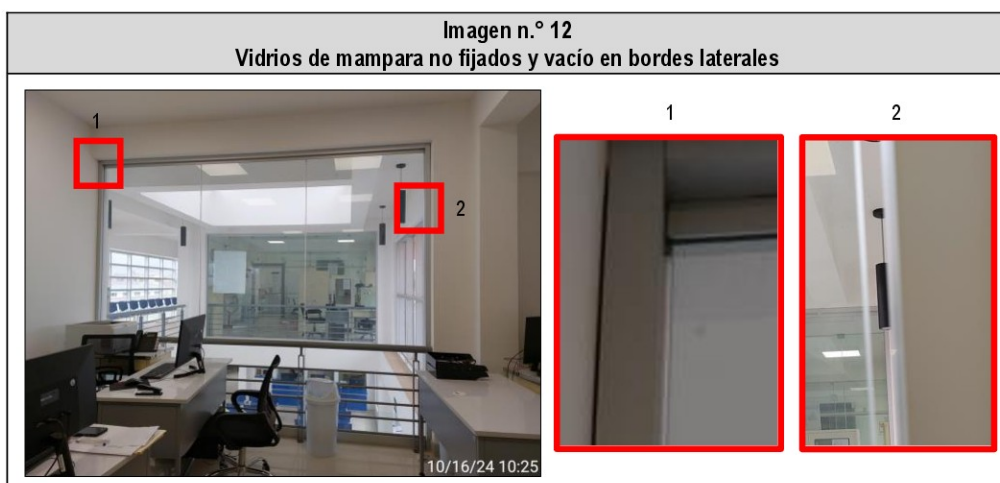
En el en área de Pool Administrativo del **Módulo 1** (segundo piso) se visualizó la mampara con vidrios templados no fijados en los bordes laterales en ambos extremos, en su lugar, se visualizó espacios vacíos, además, se observó pedazo de madera dejada en unión entre vidrios, ello representaría riesgo en la seguridad ante desprendimientos toda vez que en el primer piso se ubica el área de circulación, se muestran las imágenes siguientes:

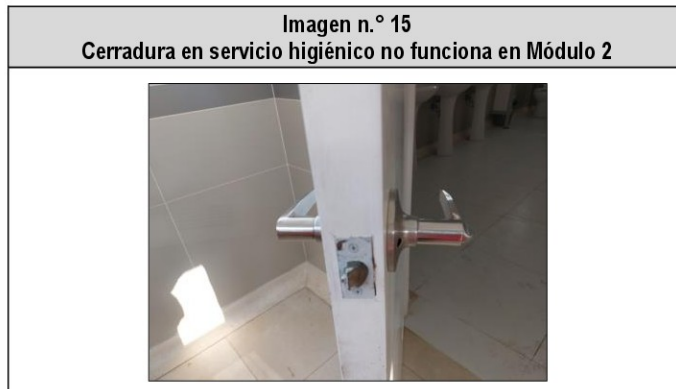
En el **Módulo 2**: el seguro de la cerradura del Servicio Higiénico de Hombres no funciona; **Módulo 8**: las cerraduras del área de Ropa Sucia y del Servicio Higiénico de Hombres no funcionan, como se dejó constancia en el acta de inspección física n.º 001-2024-CG/GRLP/QUILMANÁ-HITO 6 y se muestra a continuación:

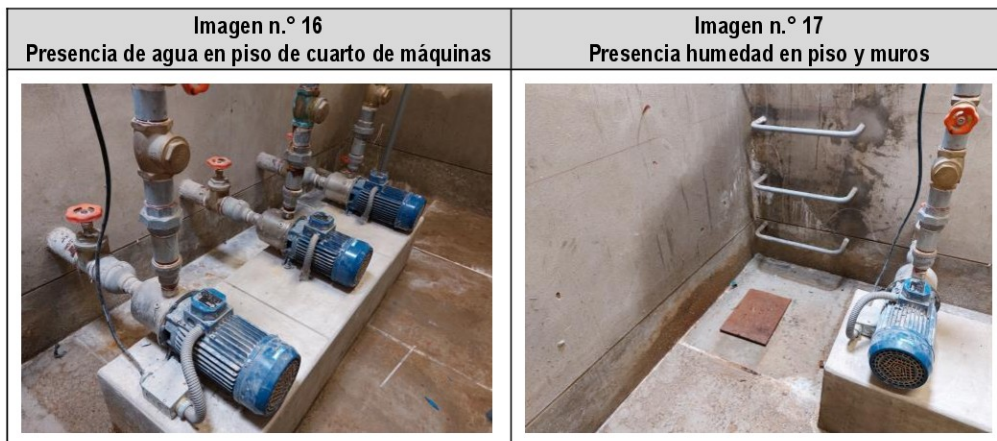
En la visita de inspección in situ a la obra el 16 de octubre de 2024, en el cuarto de máquinas de cisterna se advirtió la presencia de agua en el piso y humedad en muros, lo cual podría afectar el funcionamiento de los equipos y la seguridad de personal, toda vez que, son equipos eléctricos, siendo necesario la evaluación de las causas y correcciones pertinentes, se muestra a continuación imágenes de lo mencionado:

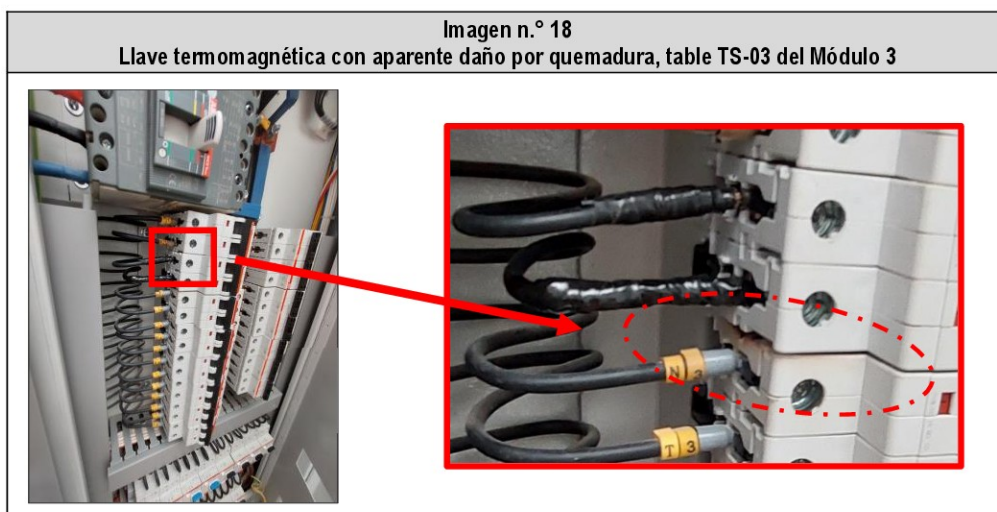
En la visita de inspección in situ a la obra se visualizó en el tablero eléctrico TS-03 (**Módulo 3**) una llave termomagnética color oscuro con apariencia de inicio de daño por quemadura, asimismo, personal del centro médico mostró dos llaves termomagnéticas dañadas por calor pertenecientes al tablero TS-03 e indicaron que estas "(...) dos (2) llaves termomagnéticas se encontraban dañadas por calor por lo que lo habrían reemplazado por otros de otro tablero que no se encontraban en uso, (...) ", adicional a ello, señalaron que "(...) pese a los daños por calor no se activó la llave principal", como se dejó constancia en el acta de inspección física n.º 001-2024-CG/GRLP/QUILMANÁ-HITO 6, por lo que, es necesario la evaluación de la capacidad de estos dispositivos para su correcto funcionamiento, a fin de no afectar la seguridad de los usuarios, se muestra las imágenes siguientes:

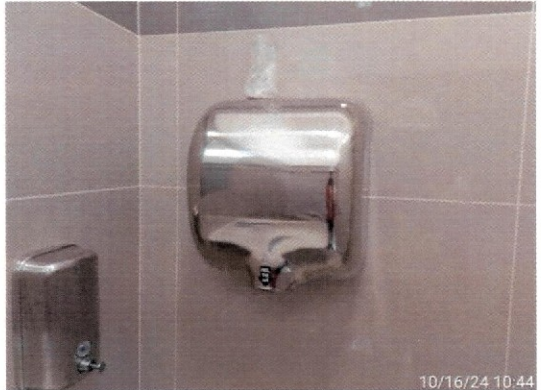
| <p>Fisura vertical en muro, en área de RENIEC.</p> | <p>Secadora eléctrica en SS.HH. Mujeres no tiene funcionalidad.</p> |

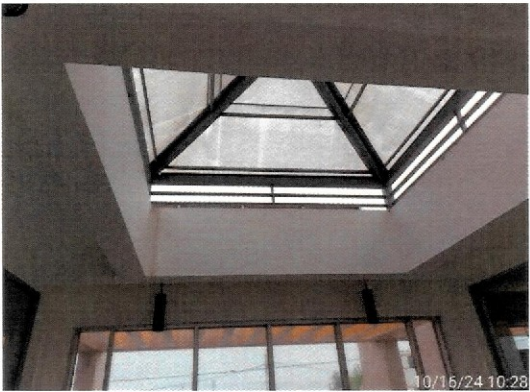
| <p>Fisura en columna en el anclaje del pasamano metálico.</p> | <p>Presencia de mancha de líquido proveniente del techo, no se tendría una protección para que no ingrese líquidos. Además se visualiza presencia de polvo en tiatina.</p> |

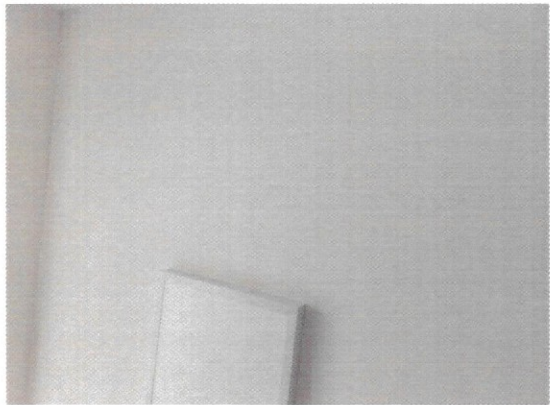
| <p>Fisura en sector de cara inferior de techo, ubicado en el área de Consultorio Medicina General (módulo n.º 2A)</p> | <p>Fisura en porcelanato, en pasadizo. Piso de porcelanato de 60x60cm antideslizante.</p> |

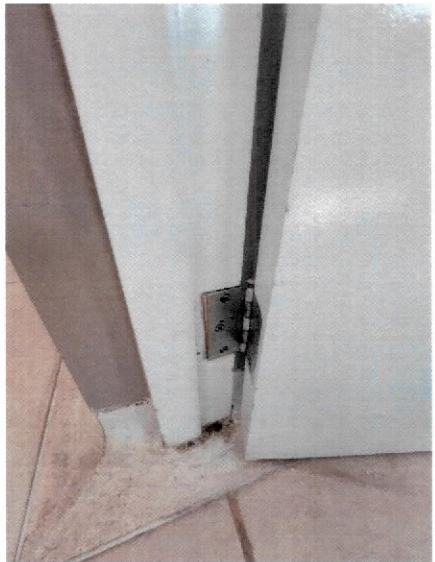
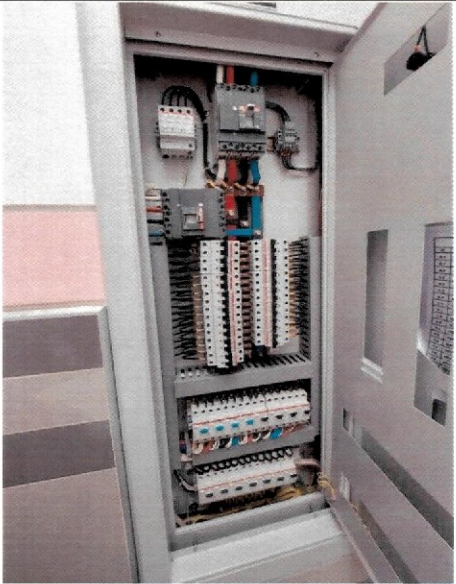
| Imagen n.º 35 | Imagen n.º 36 |
|---|---|
| <p>Bisagra inferior de puerta de madera no se encuentra fijada, se visualiza pedazo de madera colocada, ubicado en la Sala de Espera.</p> | <p>Tablero TS-03, se visualizó una llave termomagnética color oscuro con apariencia de inicio de daño por quemadura, ubicado en corredor.</p> |

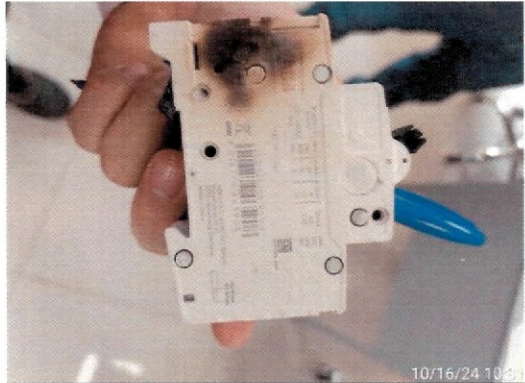
| <p>Llaves termomagnéticas dañada, pertenecientes al Tablero TS-03.</p> | <p>Llaves termomagnéticas dañada, marca ABB, pertenecientes al Tablero TS-03.</p> |

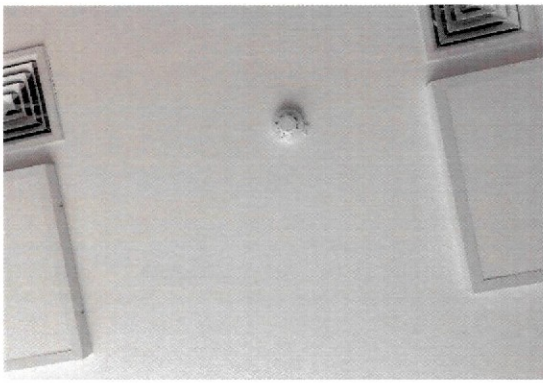
| <p>Presencia de fisura en techo de área de Esterilización, Preparación y Empaquetado.</p> | <p>Central de Oxígeno, Central de aire comprimido, Central de vacío no tienen muro divisorio en interior, los 3 se encuentran como un solo ambiente con 3 puertas de acceso.</p> |

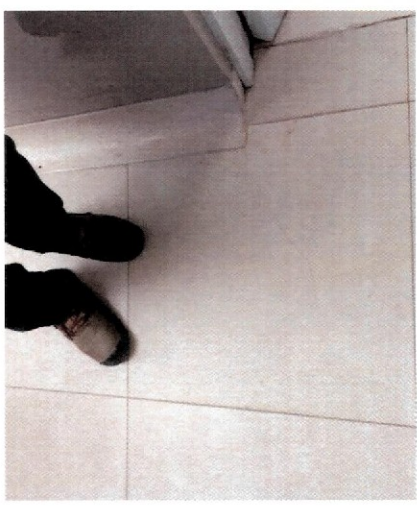
| Imagen n.º 45 | Imagen n.º 46 |
|---|---|
| Fisura en porcelanato antideslizante en pasadizo. | Vista de tina desde parte interior, se visualiza cobertura con limpia. |

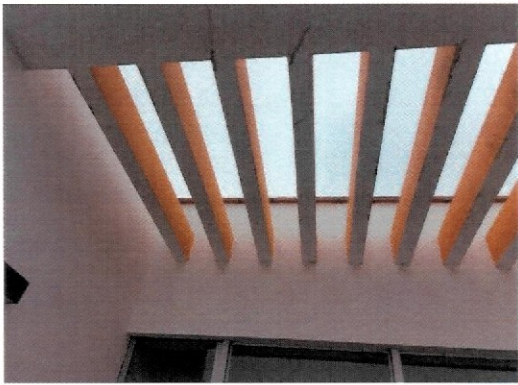
| Imagen n.º 55 | Imagen n.º 56 |
|---|---|
| Vista de módulo 6. | Fisura horizontal en fachada de ingreso al módulo 6. |

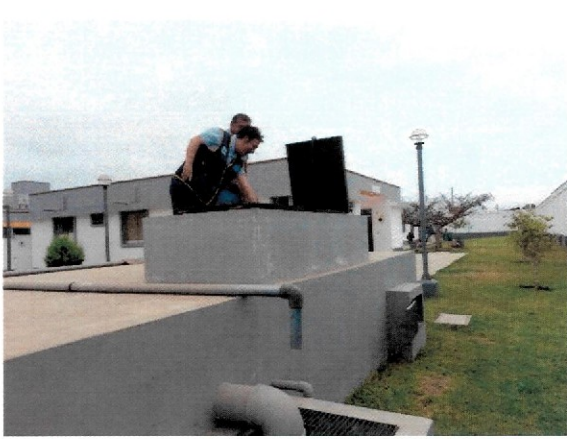
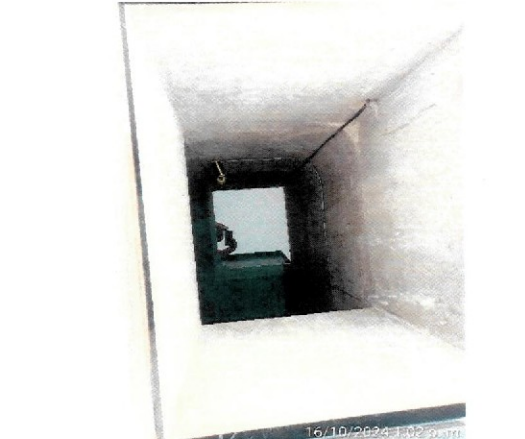
| <p>Cisterna no cuenta con escalera metálica de ingreso.</p> | <p>Cisterna no cuenta con escalera metálica de ingreso.</p> |

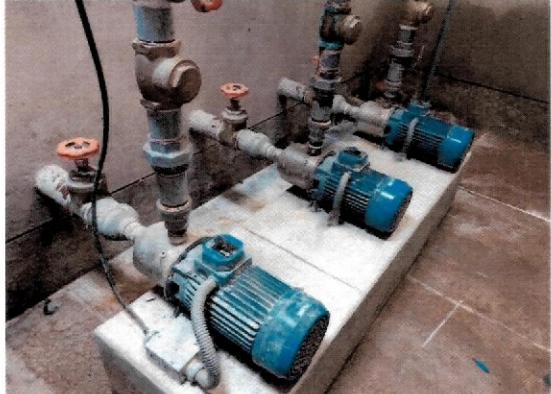
| <p>Cuarto de máquinas de cisterna. Presencia de agua en base y humedad en muros.</p> | <p>Electrobomba Pentax de 3.5HP.</p> |

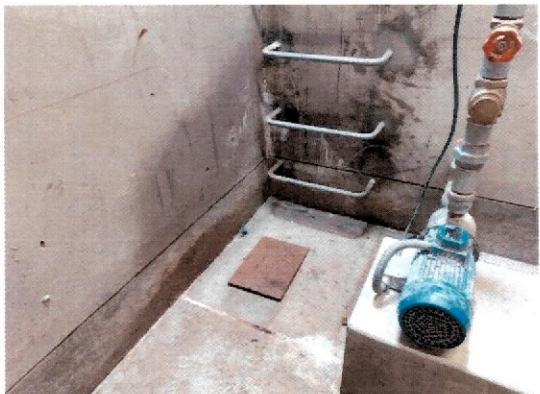
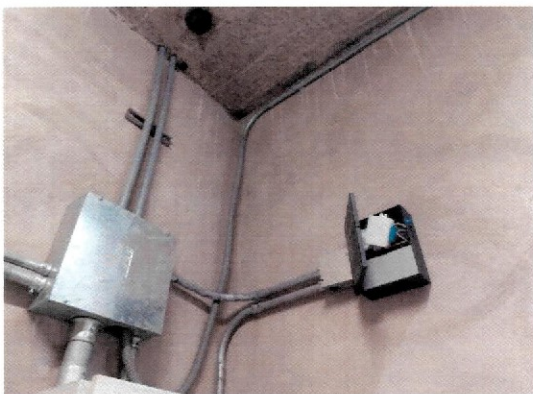
| Imagen n.º 77 | Imagen n.º 78 |
|---|---|
| Presencia humedad en muros y base. | Caja de control eléctrico abierto con cambes expuestos. Parte inferior de techo de cuarto de máquinas sin tarrajeo. |

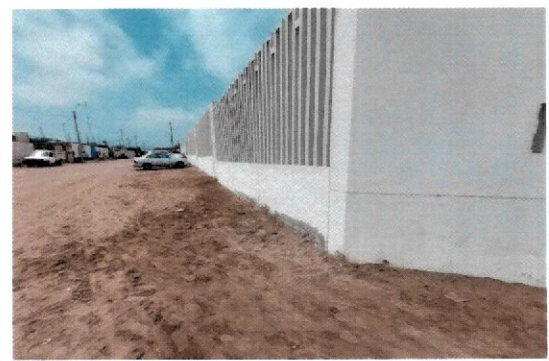
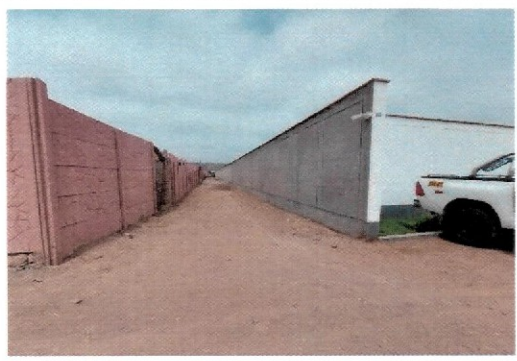
| Imagen n.º 79 | Imagen n.º 80 |
|---|---|
| Presencia de daño en pintura de muro y desprendimiento de concreto (posible afectación de salitre), cerco perimétrico ubicado en Jr. Piura. | Cara exterior de cerco perimétrico sin lijado ni pintado en toda su longitud, ubicado en el pasaje S/N. |
