INFORME DE HITO DE CONTROL
N° 1175-2024-CG/MPROY-SCC

**CONTROL CONCURRENTENTE AL
PROYECTO ESPECIAL DE INVERSIÓN PÚBLICA
ESCUELAS BICENTENARIO
LIMA, LIMA, LIMA**

**HITO DE CONTROL N° 1: AVANCE EN LA EJECUCIÓN DE LA
INSTITUCIÓN EDUCATIVA N° 6064 “FRANCISCO BOLOGNESI”
DEL PAQUETE 5 DE LA CARTERA DEL PEIP “ESCUELAS
BICENTENARIO”, AL MES DE ENERO DE 2024**

**PERÍODO DE EVALUACIÓN:
DEL 8 DE ENERO AL 25 DE ENERO DE 2024**

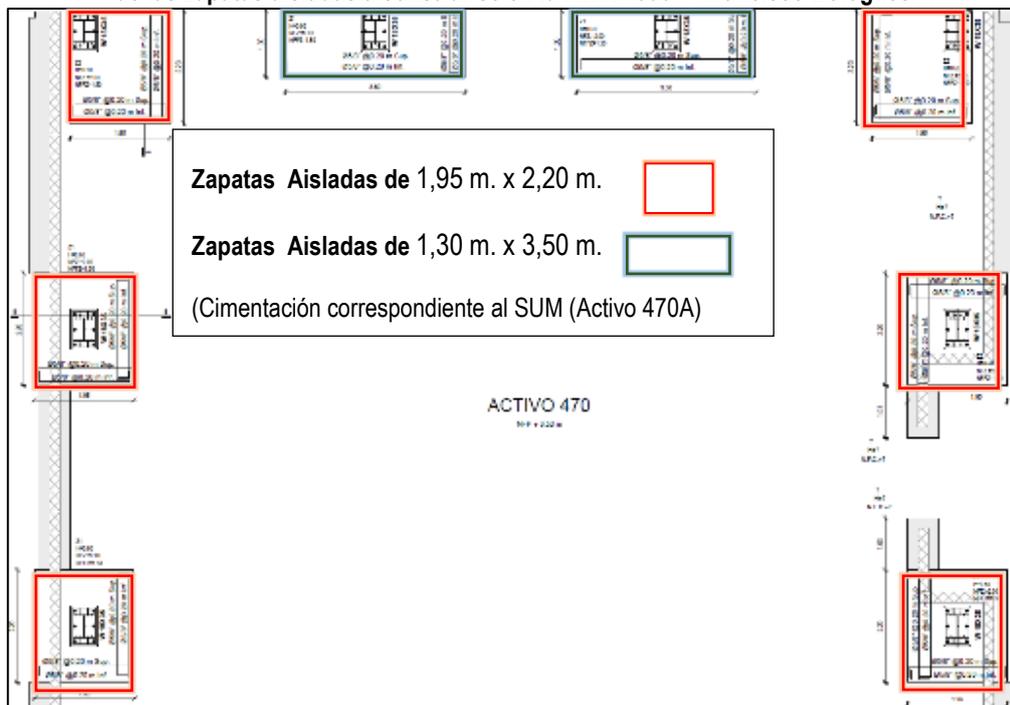
Extracto de plano de cimentación del Activo 470 - SUM donde se muestran las dimensiones y ubicación de las zapatas aisladas a construirse en la I.E. N° 6064 "Francisco Bolognesi".

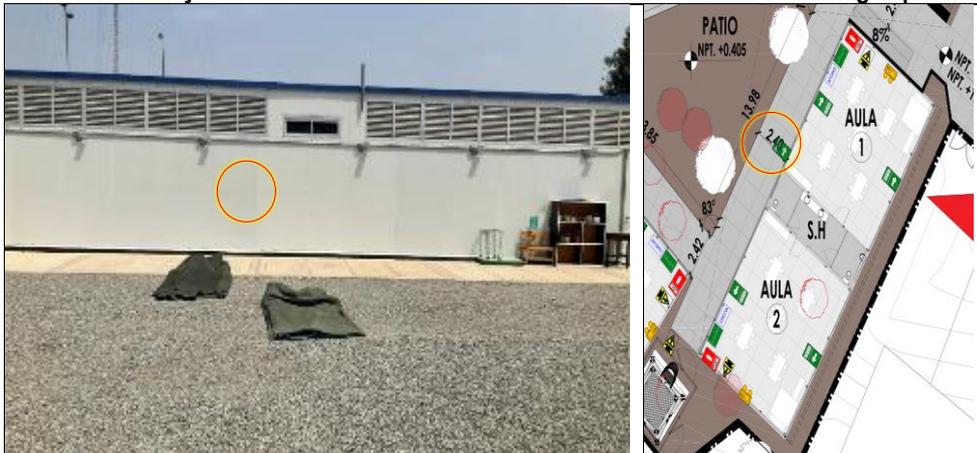
Vista de Aulas 1 y 2 donde no se ha colocado la señalética dirección de salida según plano.

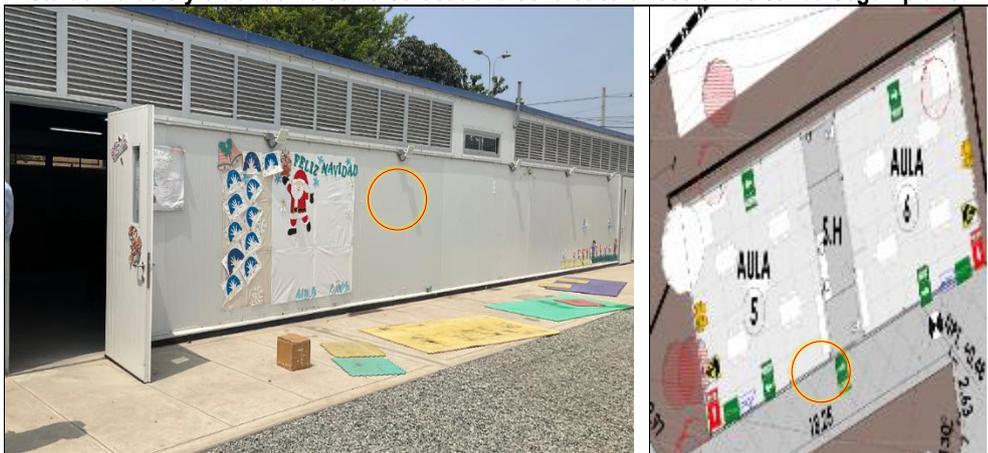
Imagen N° 10

Vista de Aulas 5 y 6 donde no se ha colocado la señalética dirección de salida según plano.

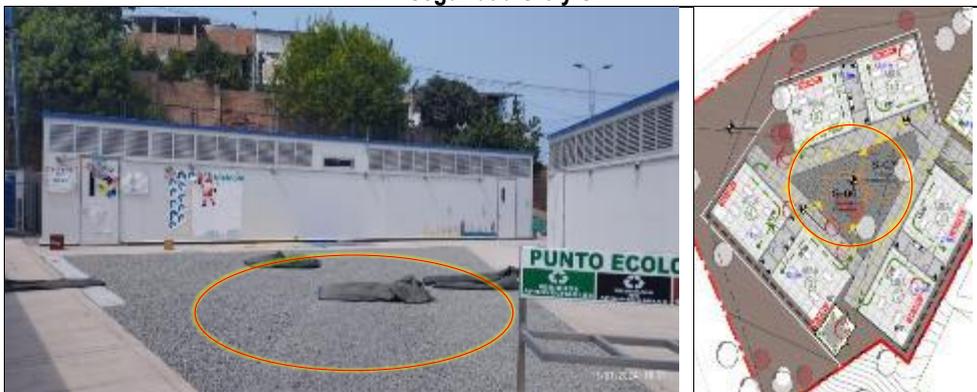
Vista de patio del Sector 1 de la escuela de contingencia donde no se ha delimitado las zonas de seguridad S-6 y S7

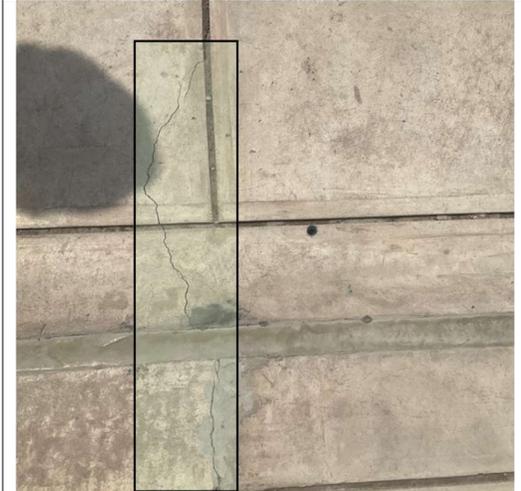
Fotografía N° 8: Vista de fisuras en vereda en el piso de cemento del patio.

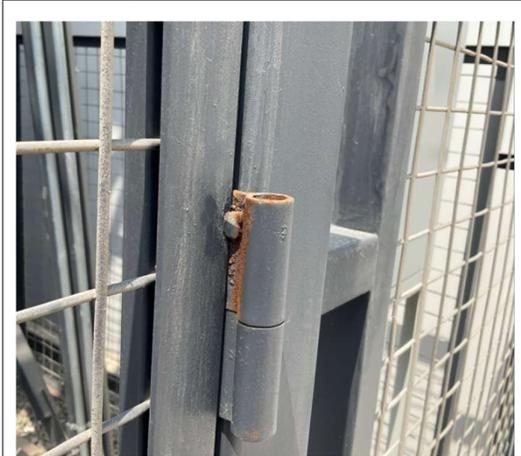
Fotografía N° 10: Vista de bisagra oxidada en cerco de tanques y cisternas.

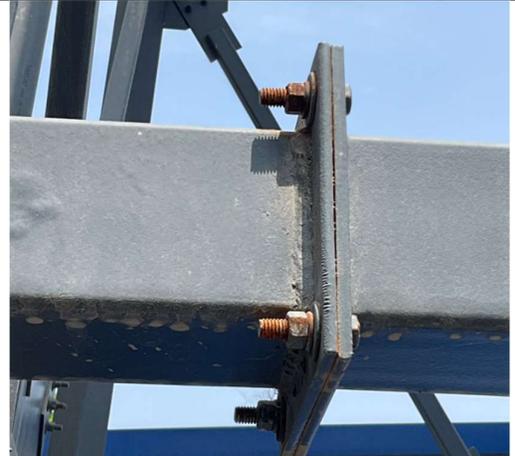
Fotografía N° 11: Vista de pernos oxidados en estructura de tanque elevado.

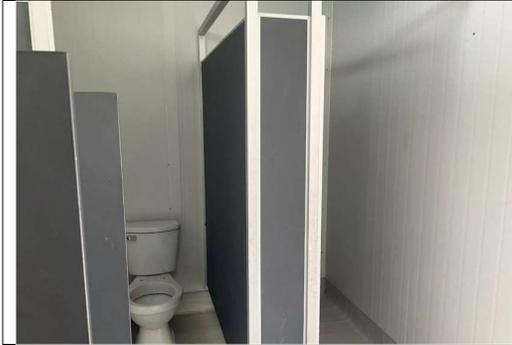
Fotografía N° 12: Vista de dos (2) baños sin puertas. De acuerdo a lo señalado por el Subdirector, se salieron.

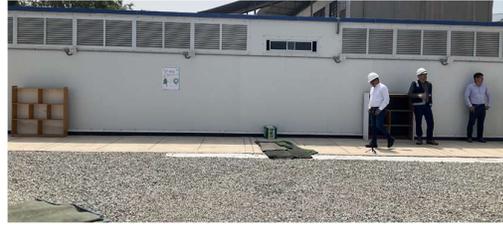
Fotografía N° 13: Vista de módulos sin señalética (Aulas 3 y 4 del Sector 1)

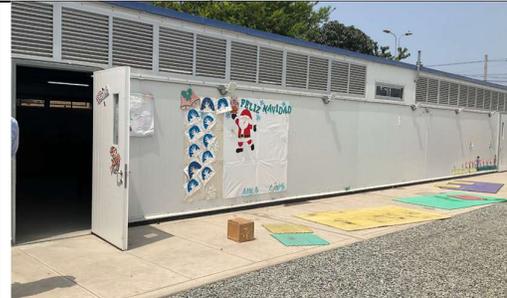
Fotografía N° 14: Vista de módulos sin señalética (Aulas 5 y 6 del Sector 1)

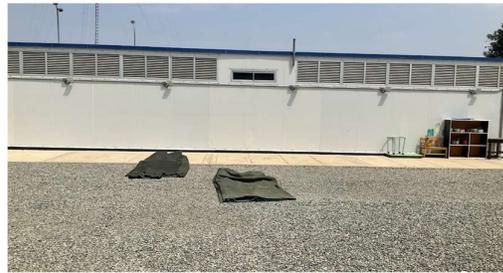
Fotografía N° 15: Vista de módulos sin señalética (Aulas 1 y 2 del Sector 1)

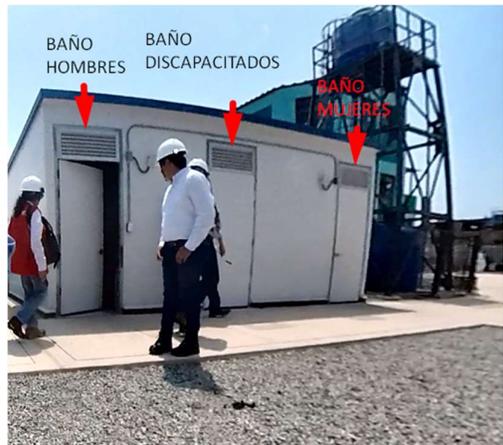
Fotografía N° 17: Vista de servicios higiénicos sin señalética.

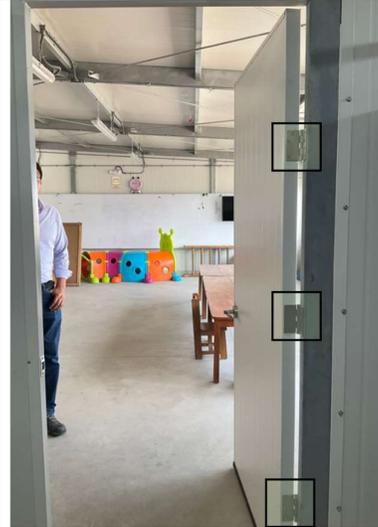
Fotografía N° 18: Vista de puerta del "Aula 5" con tres (3) bisagras.

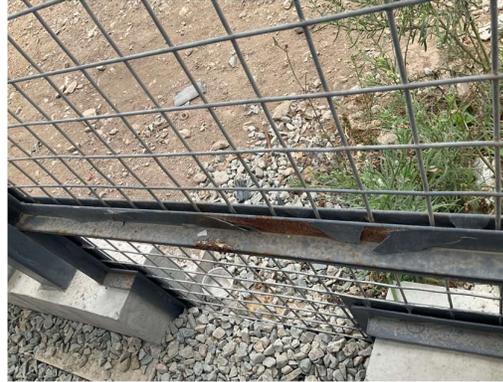
Fotografía N° 19: Vista de cerco traslúcido con corrosión

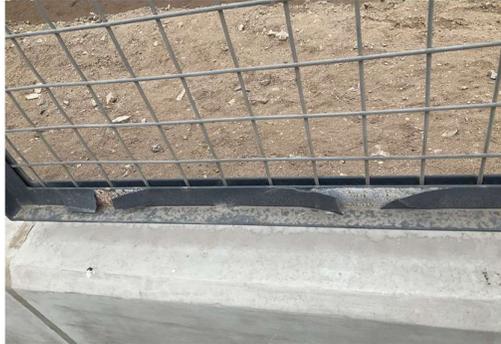
Fotografía N° 20: Vista de cerco traslúcido con capas de pintura levantadas.
