INFORME DE HITO DE CONTROL
N° 1176-2024-CG/MPROY-SCC

**CONTROL CONCURRENTENTE AL
PROYECTO ESPECIAL DE INVERSIÓN PÚBLICA
ESCUELAS BICENTENARIO
LIMA, LIMA, LIMA**

**HITO DE CONTROL N° 1: AVANCE EN LA EJECUCIÓN DE LA
INSTITUCIÓN EDUCATIVA N° 7228 “PERUANO CANADIENSE”
DEL PAQUETE 5 DE LA CARTERA DEL PEIP “ESCUELAS
BICENTENARIO”, AL MES DE ENERO DE 2024**

**PERÍODO DE EVALUACIÓN:
DEL 8 DE ENERO AL 25 DE ENERO DE 2024**

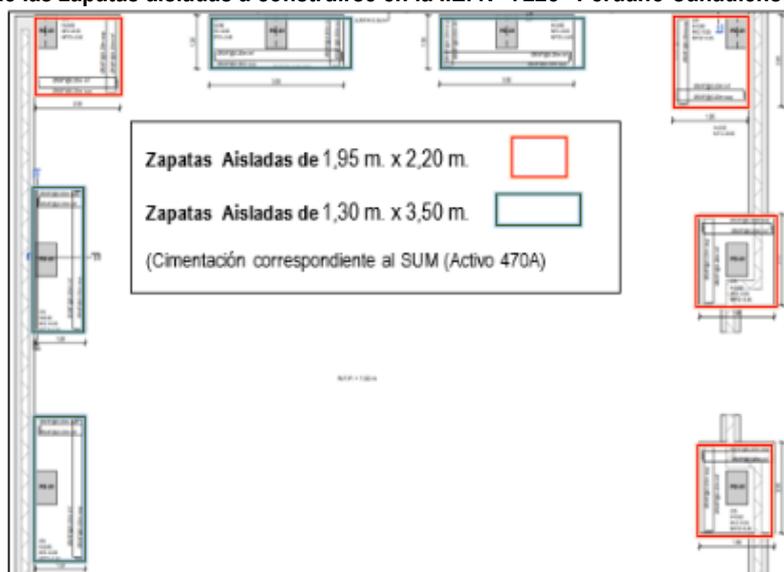
N° Pág.
I. ORIGEN	1
II. OBJETIVOS	1
III. ALCANCE.....	2
IV. INFORMACIÓN RESPECTO AL HITO DE CONTROL	2
V. SITUACIONES ADVERSAS.....	20
1. EL DISEÑO DE LA CIMENTACIÓN DE LA SUM (ACTIVO 470A) NO SE ENCUENTRA SUSTENTADO EN LA MEMORIA DE CÁLCULO ESTRUCTURAL NI EN EL INFORME DE ESTUDIO GEOTÉCNICO, LO CUAL INCUMPLE EL CONTRATO NEC4 ECC SUSCRITO, GENERANDO INCERTIDUMBRE RESPECTO AL DISEÑO DEL TIPO DE CIMENTACIÓN Y SUS DIMENSIONES, ACEPTADO POR EL GERENTE DE PROYECTO; LO CUAL AFECTARÍA LA RESISTENCIA Y ESTABILIDAD DE LA INFRAESTRUCTURA EDUCATIVA.

Extracto de plano de cimentación del Activo 470 - SUM donde se muestran las dimensiones y ubicación de las zapatas aisladas a construirse en la I.E. N° 7228 "Peruano Canadiense".

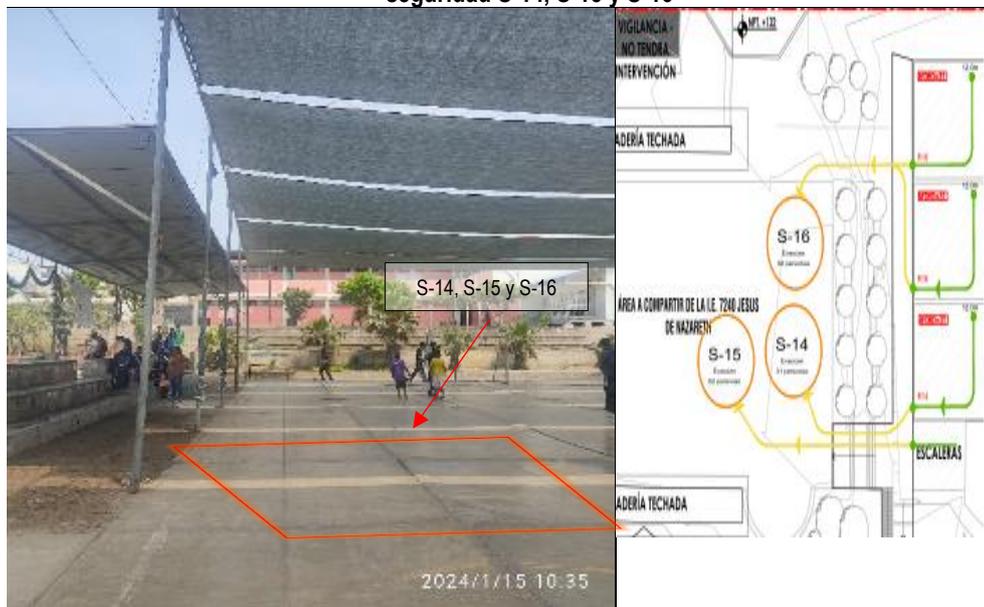
Imagen N° 11
Vista de patio del terreno 1 de la escuela de contingencia donde no se ha delimitado las zonas de seguridad S-14, S-15 y S-16

3. FALTA DE SEÑALIZACIÓN DE LA ZONA DE SEGURIDAD EN LA ESCUELA DE CONTINGENCIA, INCUMPLE LO ESTABLECIDO EN EL EXPEDIENTE TÉCNICO Y LA NORMA TÉCNICA PERUANA 399.010-1:2016, LO CUAL, AFECTARÍA LA EVACUACIÓN Y EL CONTROL DE LA POBLACIÓN ESTUDIANTIL FRENTE A UN EVENTO NATURAL O ACCIDENTAL, PONIENDO EN RIESGO SU INTEGRIDAD.	
VI. DOCUMENTACIÓN VINCULADA AL HITO DE CONTROL.....	33
VII. INFORMACIÓN DEL REPORTE DE AVANCE ANTE SITUACIONES ADVERSAS.....	33
VIII. INFORMACIÓN DE LAS SITUACIONES ADVERSAS COMUNICADAS EN INFORMES DE HITO DE CONTROL ANTERIORES	33
IX. CONCLUSIONES.....	34

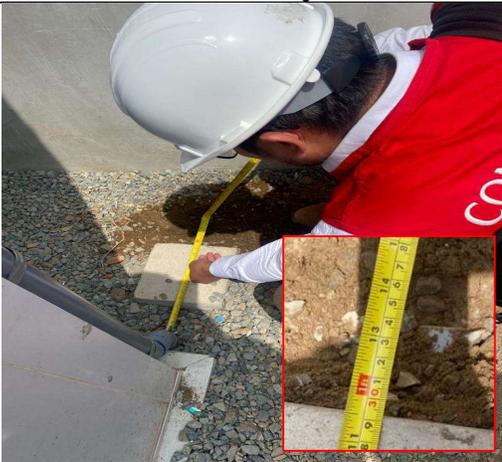
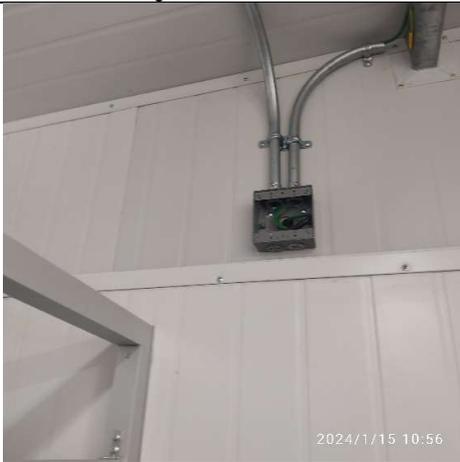
<p>Fotografía N° 9: Vista de la longitud horizontal de la tubería de descarga hacia terreno natural (35 centímetros) – terreno 1 de la escuela de contingencia.</p>	<p>Fotografía N° 10: Vista de caja eléctrica en servicios higiénicos de mujeres que no cuenta con tapa – terreno 1 de la escuela de contingencia.</p>

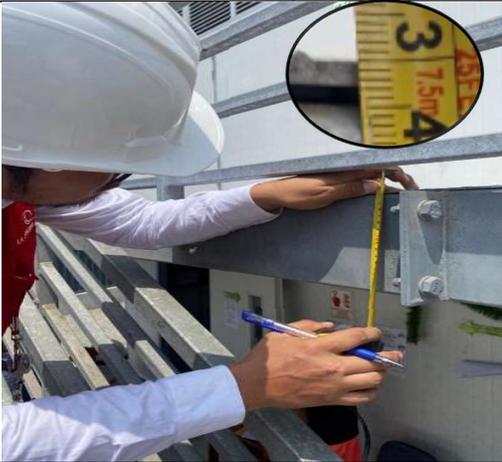
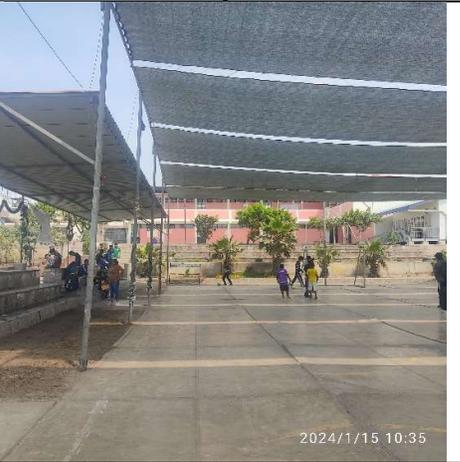
<p>Fotografía N° 11: Vista del espesor de la plancha metálica colocada en el piso exterior del segundo nivel del módulo 02 y 03, con un espesor aproximado de 2,5 milímetros.</p>	<p>Fotografía N° 12: Vista exterior de patio. No se advierte la señalización de la zona segura.</p>

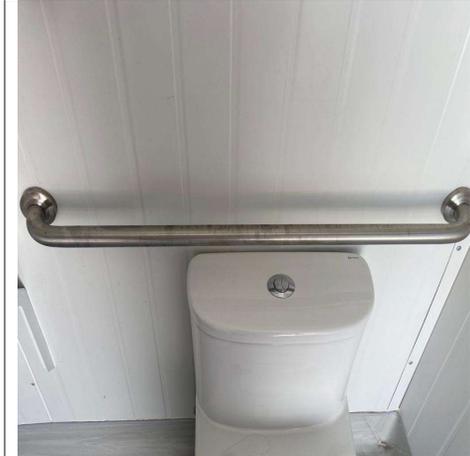
Fotografía N° 15: Vista de presencia de óxido en la barra metálica instalada en la parte superior del inodoro del baño de discapacitados de varones, al costado del módulo administrativo existente.

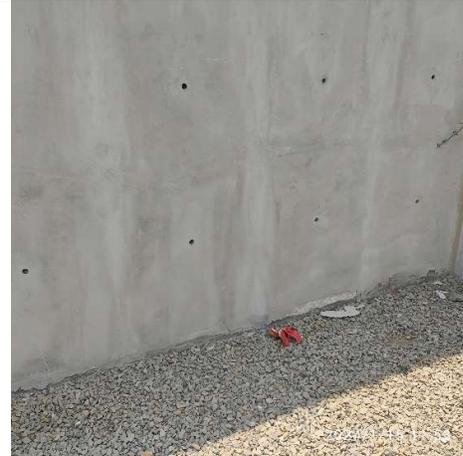
Fotografía N° 16: Vista del desprendimiento de la pintura en la parte inferior del muro de contención.

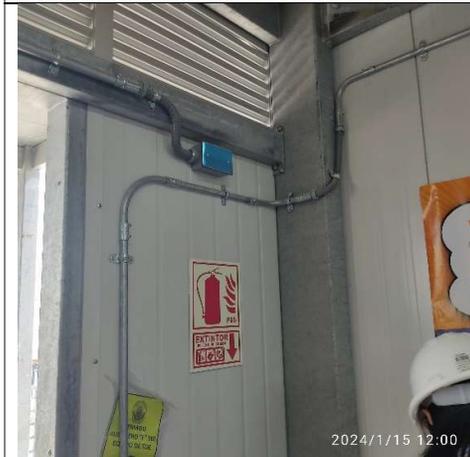
Fotografía N° 17: No se advierte la colocación del extintor en el aula 9 - terreno 2 de contingencia.

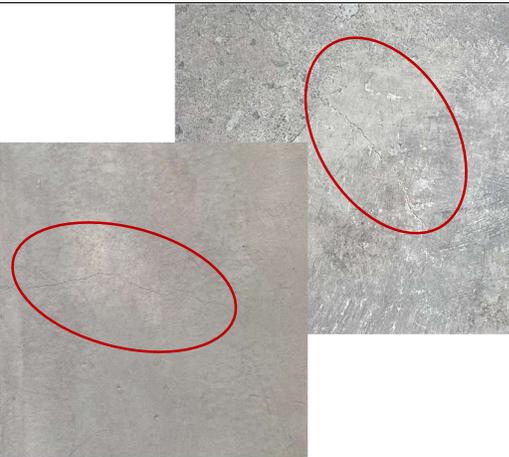
Fotografía N° 18: Vista de una (1) fisura en la parte posterior del aula 7, así como, una (1) fisura en la entrada del aula 03.

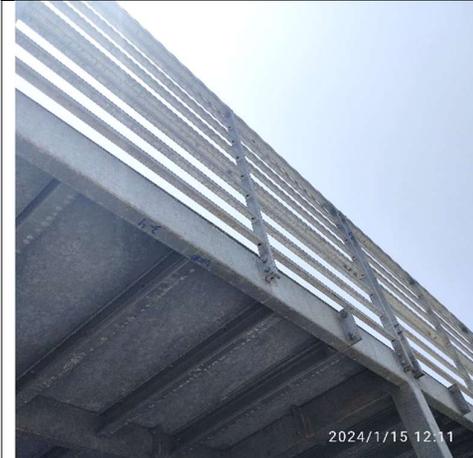
Fotografía N° 19: Vista de los agujeros en los perfiles metálicos que conforman las barandas.

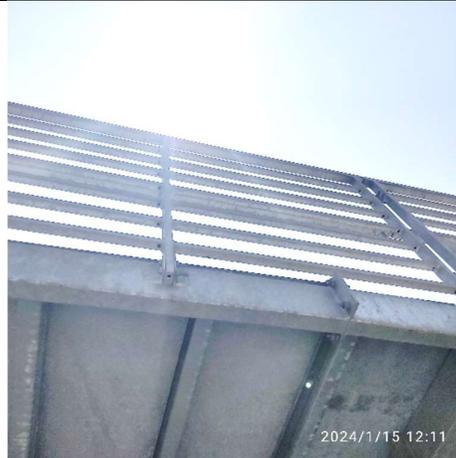
Fotografía N° 20: Vista de los agujeros en los perfiles metálicos que conforman las barandas ubicadas frente a las aulas 05, 08 y 09.

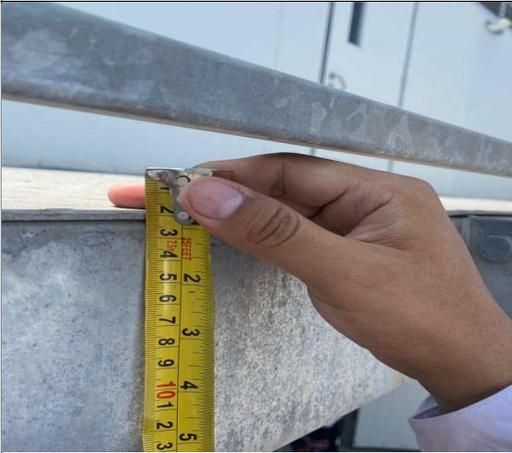
Fotografía N° 21: Vista del espesor de la plancha metálica colocada en el piso exterior del segundo nivel del módulo 04 y 05, con un espesor aproximado de 2,5 milímetros.

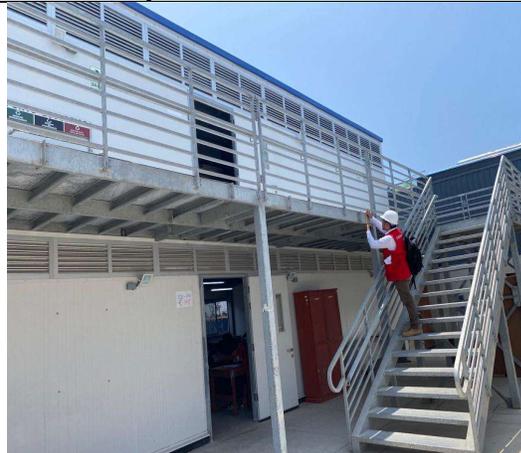
Fotografía N° 22: Vista del espesor de la plancha metálica colocada en el piso exterior del segundo nivel del módulo 08 y 09, con un espesor aproximado de 2,5 milímetros.

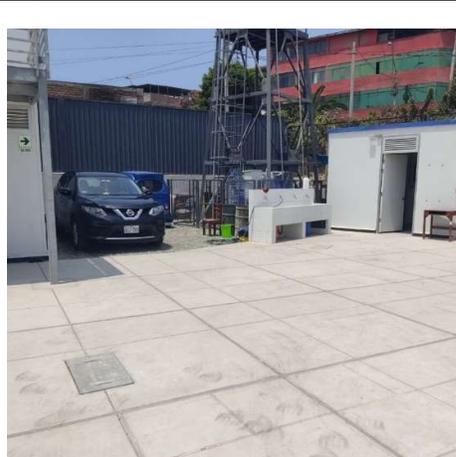
Fotografía N° 24: Vista de vereda. No se advierte la señalización de la zona segura.
