**INFORME DE HITO DE CONTROL**  
**N° 1177-2024-CG/MPROY-SCC**

**CONTROL CONCURRENTE AL  
PROYECTO ESPECIAL DE INVERSIÓN PÚBLICA  
ESCUELAS BICENTENARIO  
LIMA, LIMA, LIMA**

**HITO DE CONTROL N° 1: AVANCE EN LA EJECUCIÓN DE LA  
INSTITUCIÓN EDUCATIVA “FE Y ALEGRÍA 24” DEL PAQUETE 5  
DE LA CARTERA DEL PEIP “ESCUELAS BICENTENARIO”, AL  
MES DE ENERO DE 2024**

**PERÍODO DE EVALUACIÓN:  
DEL 8 DE ENERO AL 25 DE ENERO DE 2024**

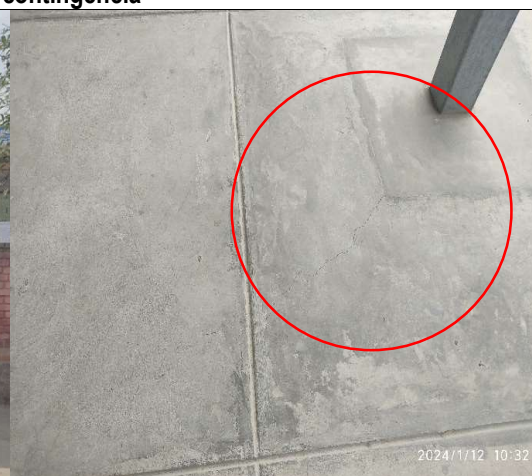
Fotografía N° 10: Vista de fisura en área de circulación colindante con aulas 1 y 2.

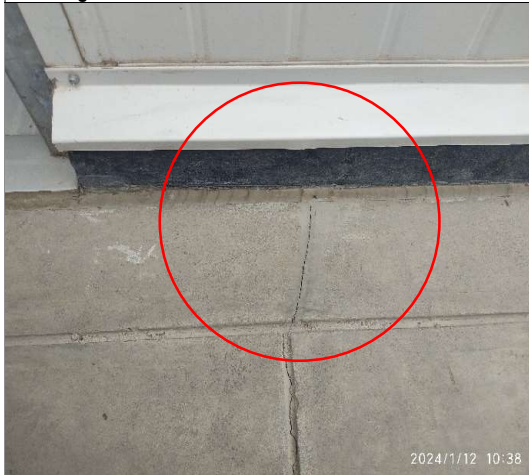
Fotografía N° 11: Vista de fisura en área de circulación colindante con aulas 1 y 2.

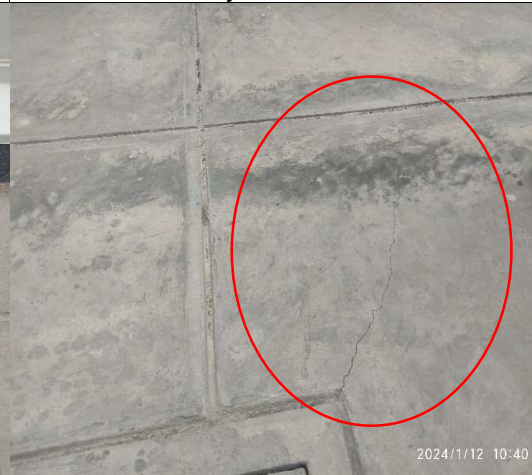
Fotografía N° 12: Vista de fisura en área de circulación colindante con patio

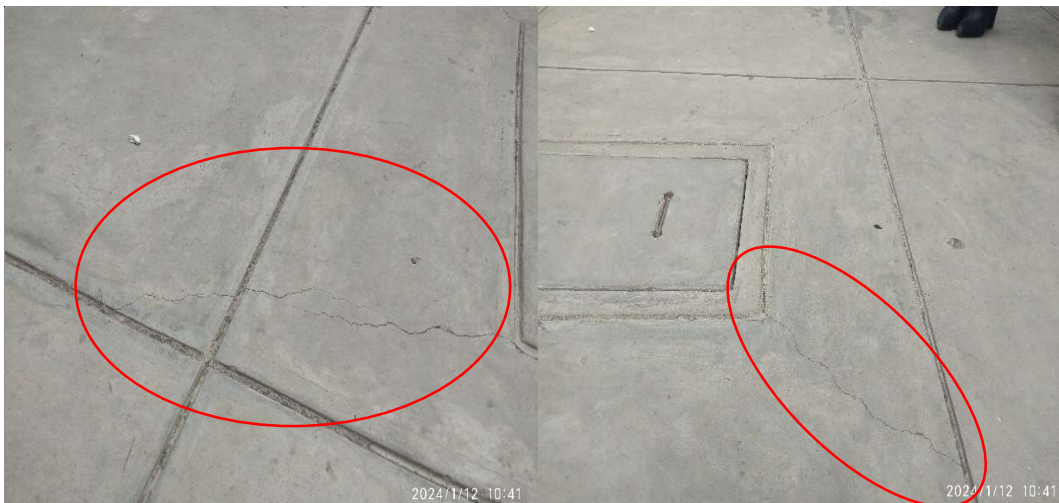
**Fotografía N° 13:** Vista de fisura en área de circulación colindante con patio y aulas 3, 4 y 5.

**Fotografía N° 14:** Vista de fisura en área de circulación colindante con patio y aulas 3, 4 y 5.

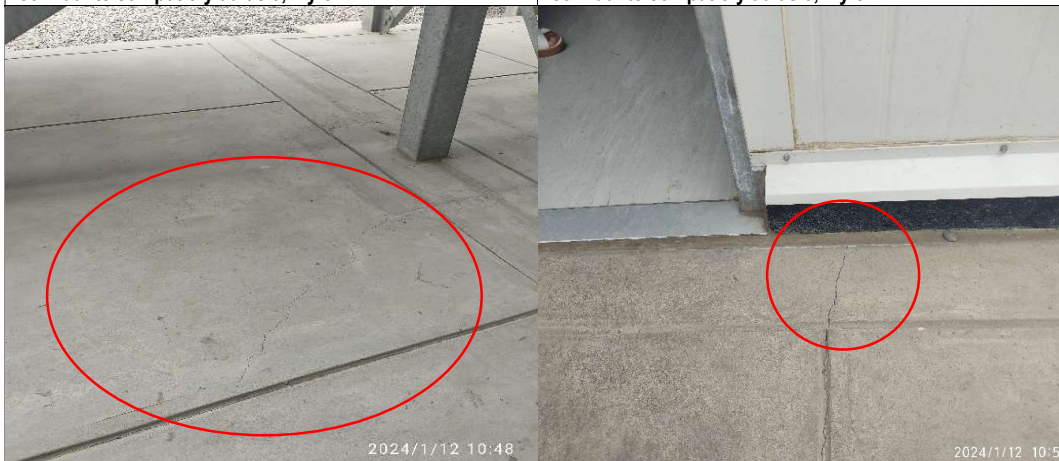
**Fotografía N° 15:** Vista de fisura en área de circulación colindante con patio y aulas 6 y 7.

**Fotografía N° 16:** Vista de fisura en área de circulación colindante con patio y aulas 6 y 7.

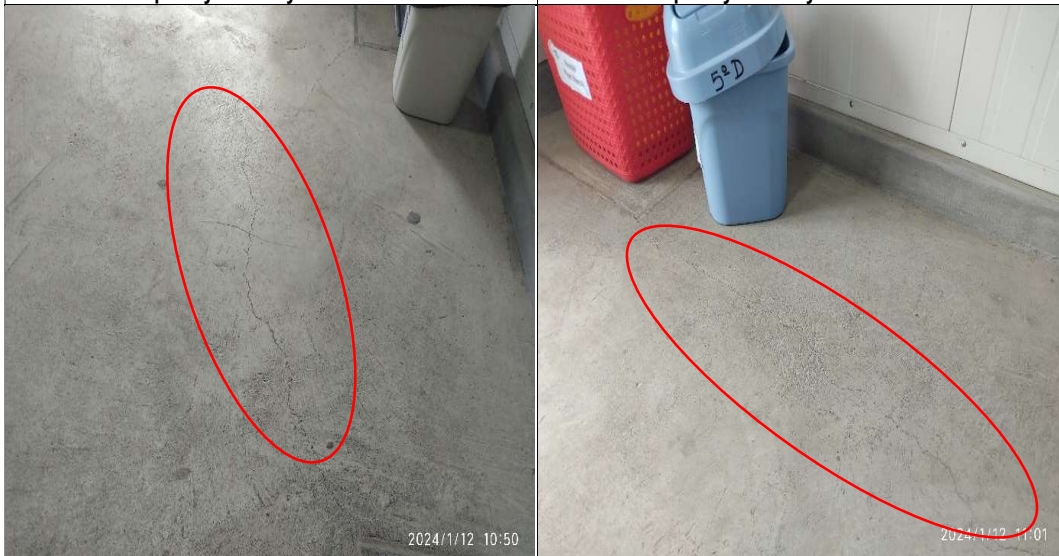
**Fotografía N° 17:** Vista de fisura en el piso a la entrada del aula 7.

**Fotografía N° 18:** Vista de fisura en el piso a la entrada del aula 10.

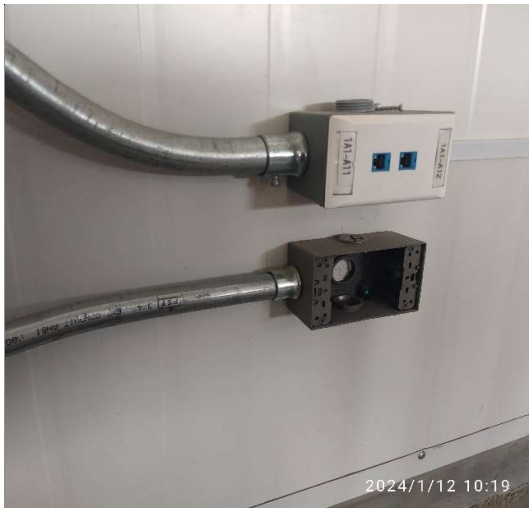
Fotografía N° 19: Vista de conexiones incompletas de tomacorrientes en sala de docentes.

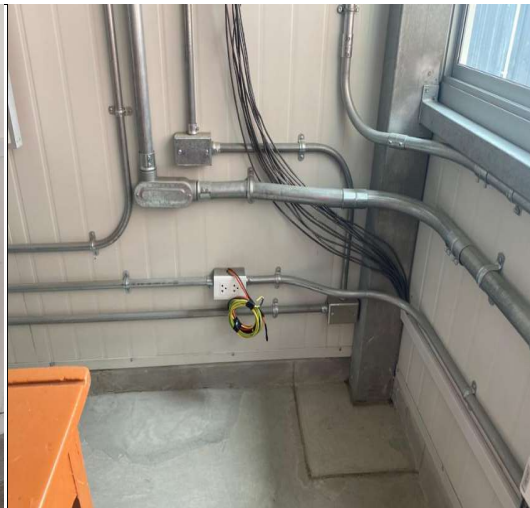
Fotografía N° 20: Vista de cables expuestos en tomacorrientes de sala de docentes.

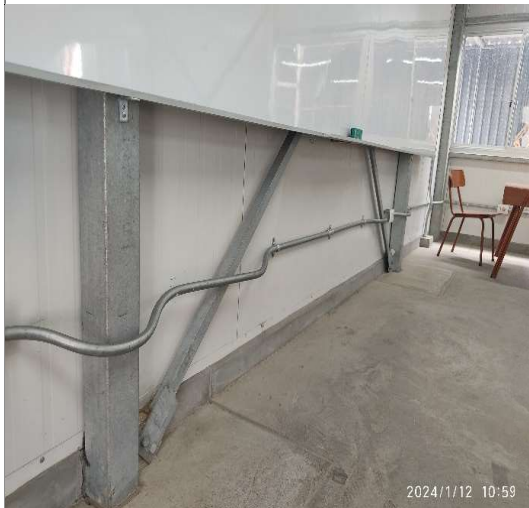
Fotografía N° 21: Vista de tuberías metálicas que no cuentan con abrazaderas en el aula 8.

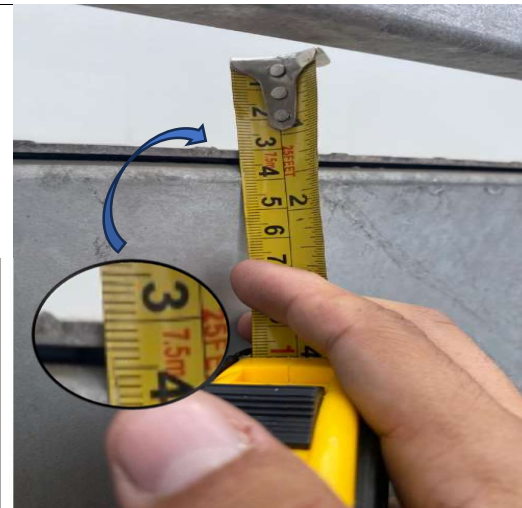
Fotografía N° 22: Vista del espesor de la plancha metálica colocada en el piso exterior del segundo nivel con un espesor aproximado de 2,5 milímetros (inferior a 3 mm).

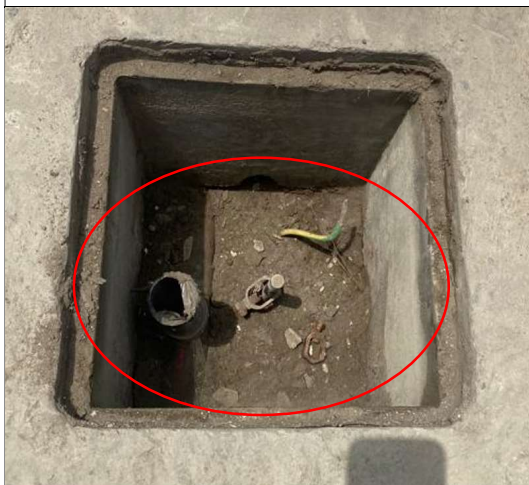
Fotografía N° 23: Vista de uno de los tres pozos a tierra, no se advierte la conexión del cableado a la varilla de pozo.

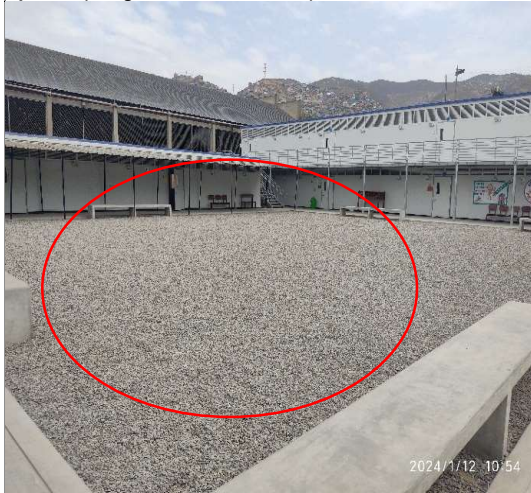
Fotografía N° 27: Vista exterior de patio, no se advierte la señalización de la zona segura.

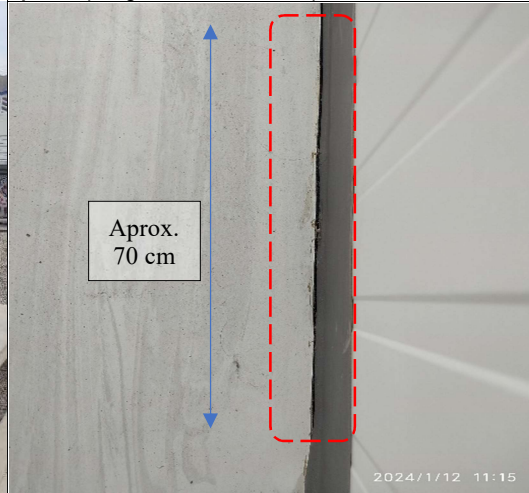
Fotografía N° 28: Vista de la separación entre la unión del piso y el contrazócalo en el aula 11 con una longitud aproximada de 70 centímetros.

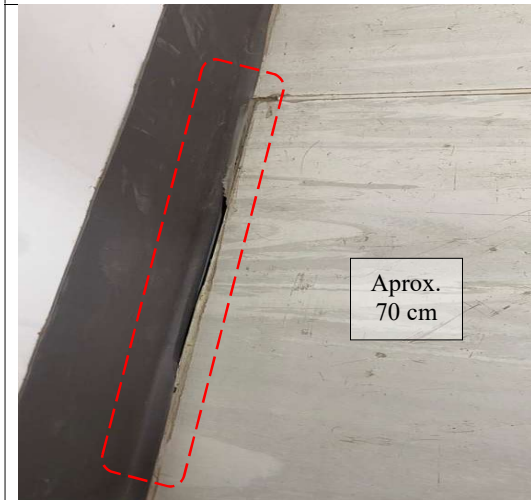
Fotografía N° 29: Vista de la separación entre la unión del piso y el contrazócalo en el aula 13 con una longitud aproximada de 70 centímetros.

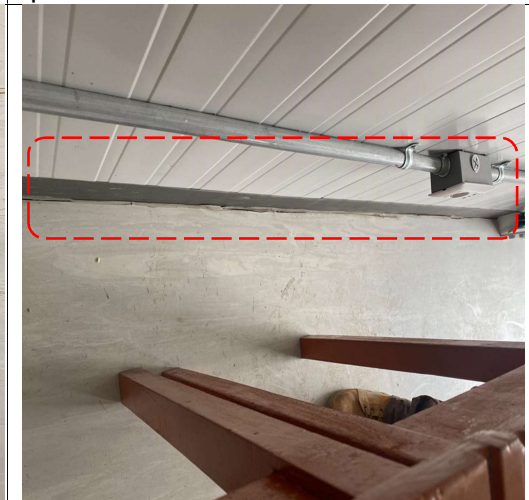
Fotografía N° 30: Vista de la separación entre la unión del piso y el contrazócalo en el aula 18 con una longitud aproximada de 2,40 metros.

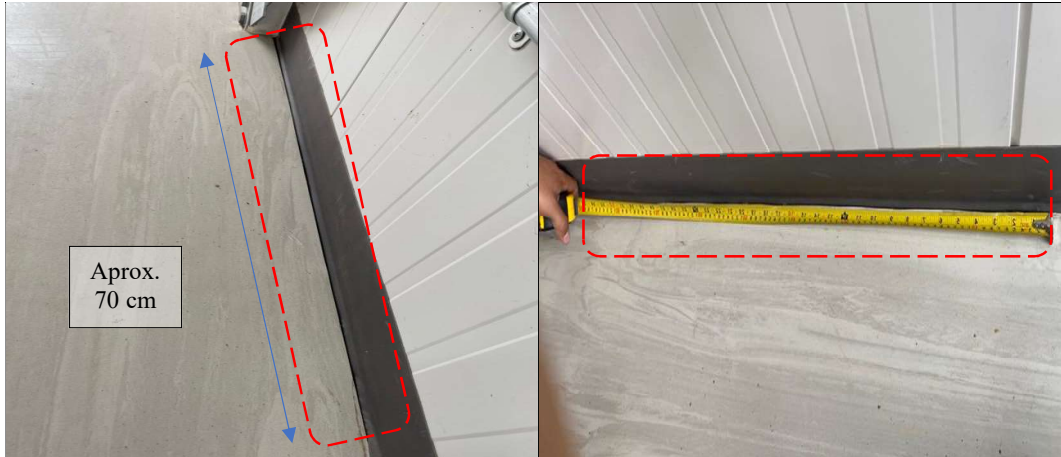
Fotografía N° 31: Vista de la separación entre la unión del piso y el contrazócalo, en aula 14 con una longitud aproximada de 70 centímetros.

Fotografía N° 32: Vista de la separación entre la unión del piso y el contrazócalo, en aula 16 con una longitud de 70 centímetros.

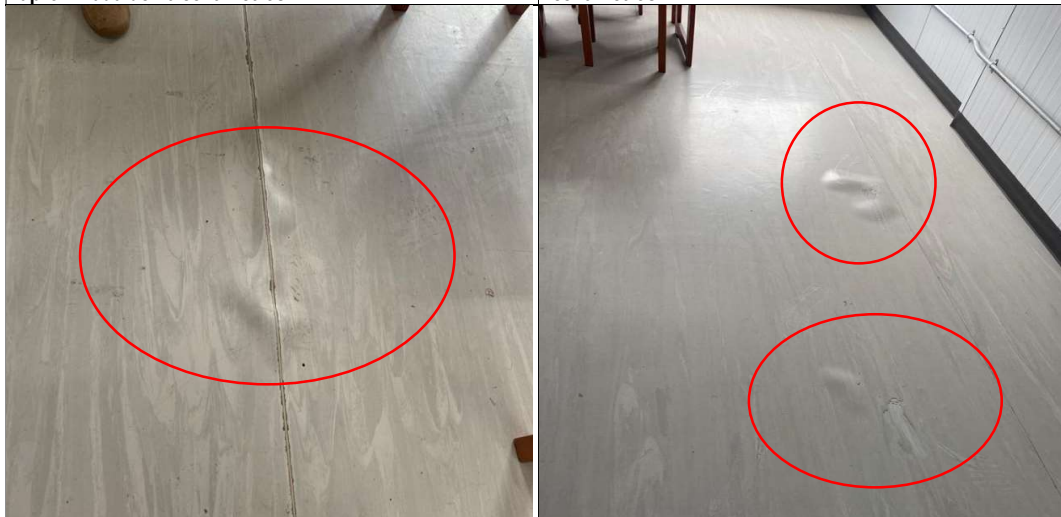
Fotografía N° 33: Vista interior de piso levantado en aula 13 (formación de bolsa de aire).
