INFORME DE CONTROL CONCURRENTE
N° 4723-2024-CG/GRPI-SCC

**SERVICIO DE “ENCIMADO CON MATERIAL PROPIO Y
BOLSAS TEXTILES DEL DIQUE DEL CENTRO POBLADO
CHUTUQUE, DISTRITO DE CRISTO NOS VALGA,
PROVINCIA DE SECHURA, DEPARTAMENTO DE PIURA”**

**PERÍODO DE EVALUACIÓN:
DEL 1 DE MARZO AL 7 DE MARZO DE 2024**

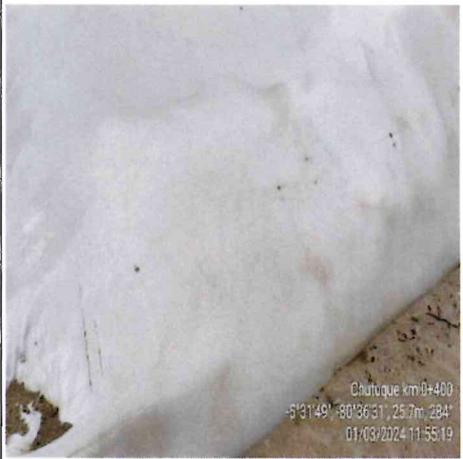
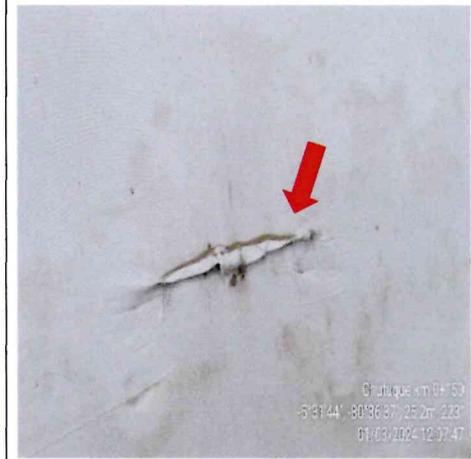
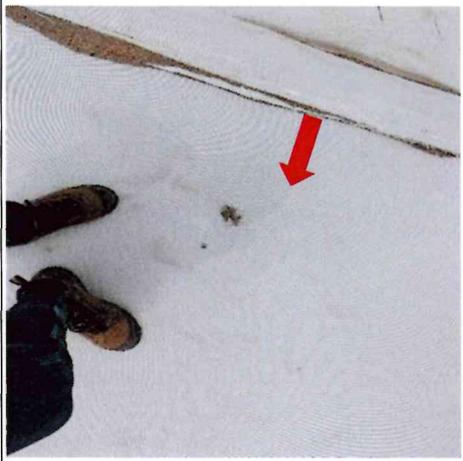
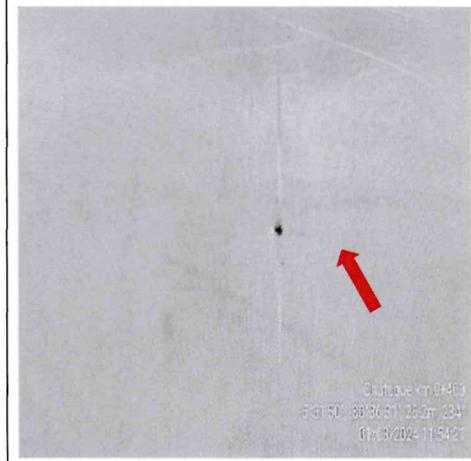
Toma fotográfica n.º 35	Toma fotográfica n.º 36

Entre las progresivas 0+400 a 0+350 se evidenciaron rasgaduras en el material de las bolsas textiles sin llegar a romperse.

Aunado a ello, se pudo evidenciar en la visita de inspección, tramos que presentan daños en los paños superiores de estas bolsas, que no han llegado a punto de rotura; sin embargo, constituyen puntos de afectación que devienen en puntos de inicio de rotura con futura pérdida de este paño superior, trayendo consigo la pérdida de estabilidad y nivel de corona de dique antes mencionados.

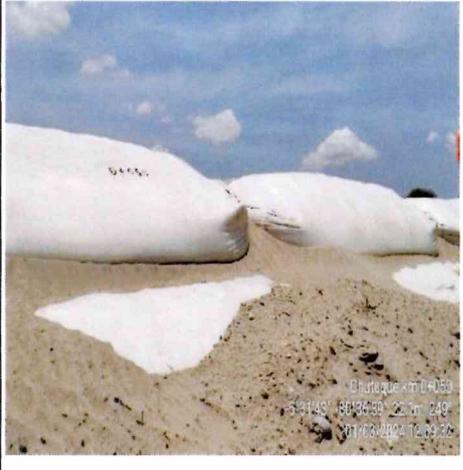
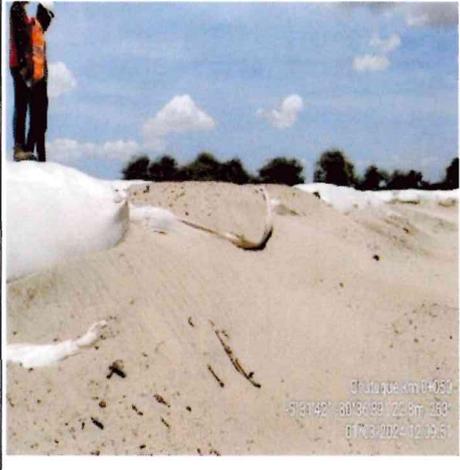
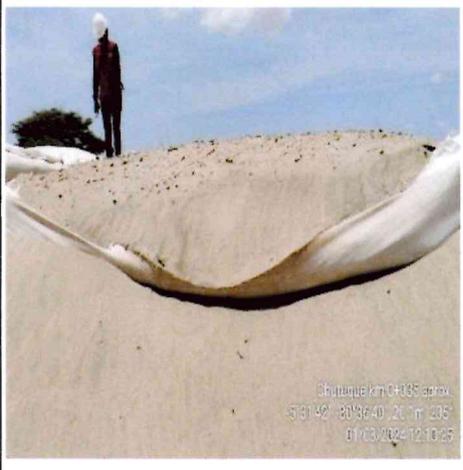
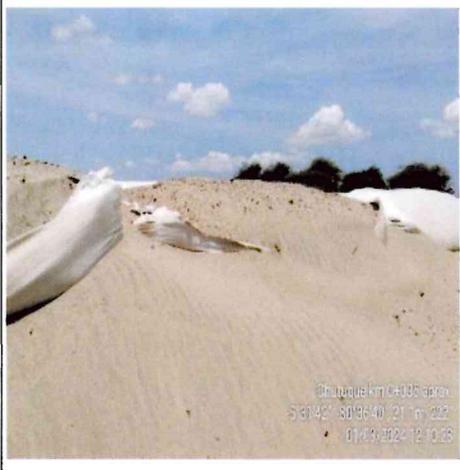
Toma fotográfica n.º 43	Toma fotográfica n.º 44

<p>Aproximadamente en la progresiva 0+035 se observó la sustracción de 2 paños superiores de bolsas de textiles, con material de relleno expuesto.</p>

Conforme se aprecia de las tomas fotográficas; la sustracción del paño superior de la bolsa, afecta la estabilidad del dique conformado, dado que el material de relleno se encuentra suelto sin confinamiento y por efecto de la intemperie, este material se perderá; y con ello, el nivel de corona del dique; que impida el paso de las aguas, dejando de cumplir la función para la que fue construido.

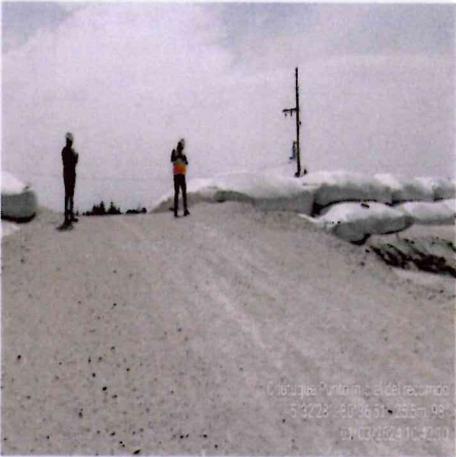
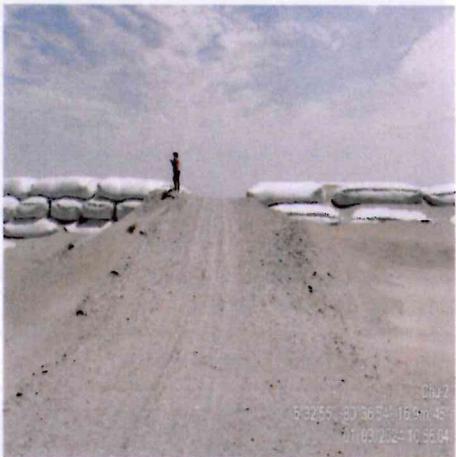
Toma fotográfica n.º 1	Toma fotográfica n.º 2

<p>El recorrido se inicia en las coordenadas UTM 542723.565E, 9387484.348N; observándose un punto de discontinuidad en la instalación de bolsas textiles, esta interrupción sirve de pase hacia el lado opuesto de la carretera hacia el resto de centros poblados. Hacia el inicio de la intervención la disposición de las bolsas es de manera longitudinal respecto al sentido del flujo (lado de 5 metros).</p>	
Toma fotográfica n.º 3	Toma fotográfica n.º 4

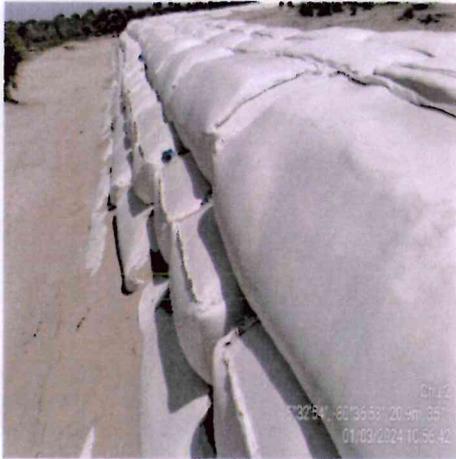
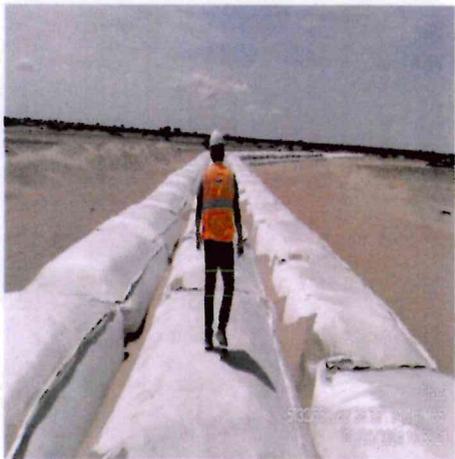
Toma fotográfica n.º 11	Toma fotográfica n.º 12

<p>Conforme se aprecia, la disposición de las bolsas textiles es en sentido longitudinal respecto al sentido del flujo, y se apreciaron la instalación de 4 hileras en sentido vertical.</p>	
Toma fotográfica n.º 13	Toma fotográfica n.º 14

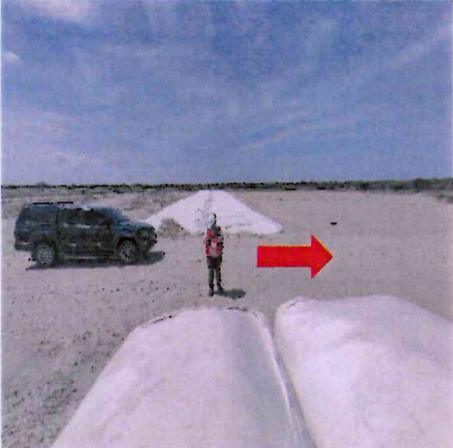
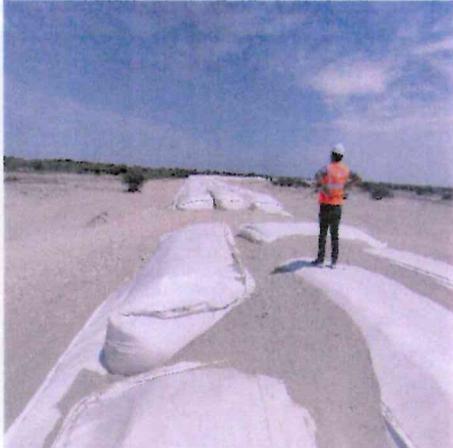
<p>Durante el recorrido se observaron varios puntos de pase, donde se interrumpe la instalación de las bolsas textiles o con acopio de material sobre ellas para pase vehicular.</p>	
Toma fotográfica n.º 21	Toma fotográfica n.º 22

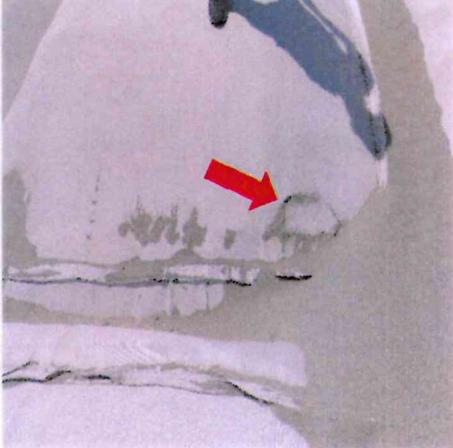
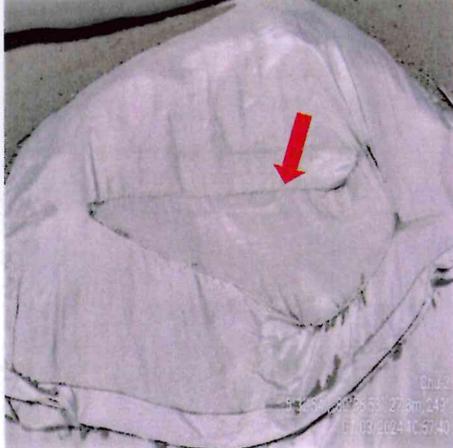
Durante el recorrido se observaron reparaciones "parches" en las bolsas textiles con costura simple, susceptible de sufrir deterioro nuevamente.

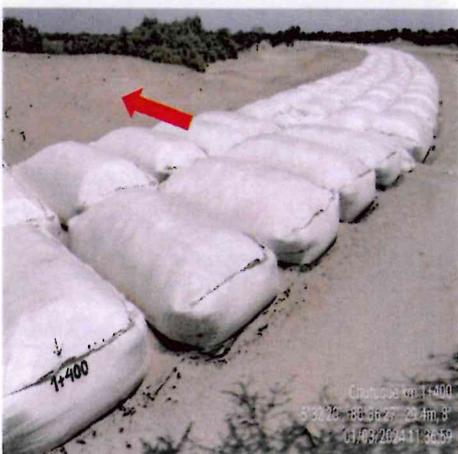
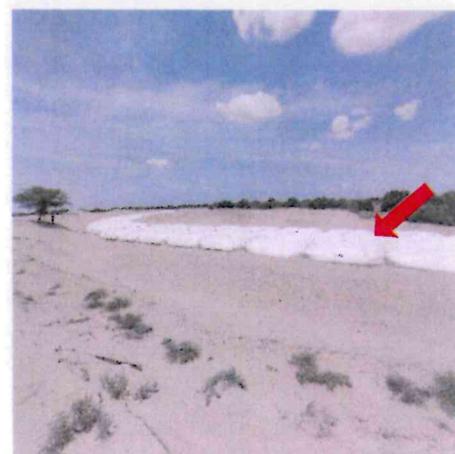
Se continuó el recorrido en dirección a la progresiva 0+000 observando una interrupción en la instalación de bolsas textiles en las coordenadas UTM 542823.197E, 9387878.998N donde se imposibilitó el recorrido con unidad vehicular contiguo al dique por el terreno arenoso.

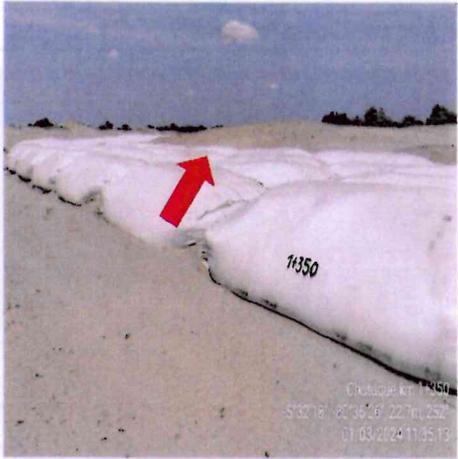
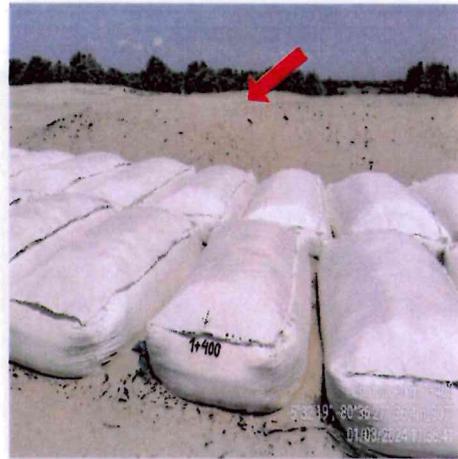
Toma fotográfica n.º 29	Toma fotográfica n.º 30

<p>Se retomó el recorrido en la progresiva 1+400 donde se observó que entre las progresivas 1+400 a 1+350 un gran acopio de material (arena) que sobrepasa el nivel de cima del dique ejecutado.</p>	
Toma fotográfica n.º 31	Toma fotográfica n.º 32

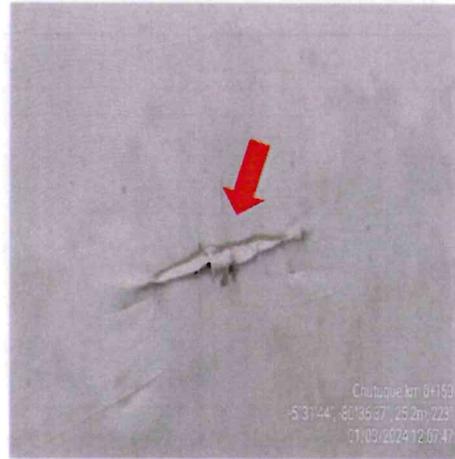
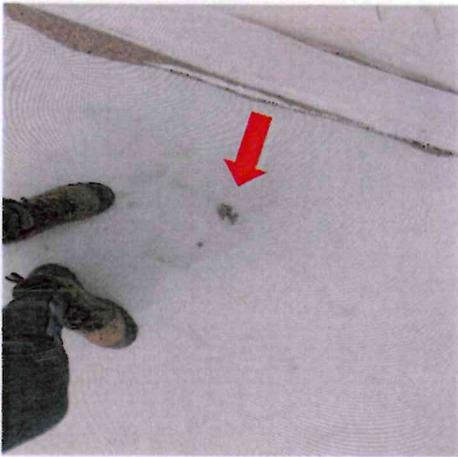
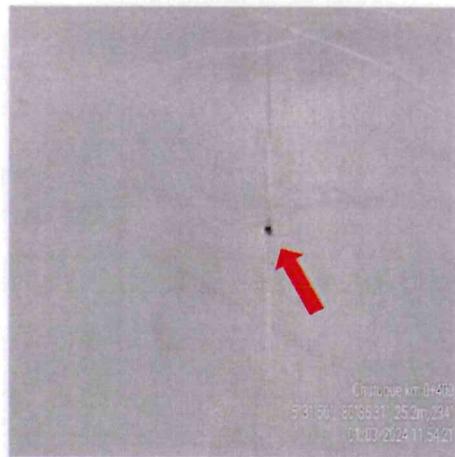
Entre las progresivas 0+400 a 0+350 se evidenciaron rasgaduras en el material de las bolsas textiles sin llegar a romperse.

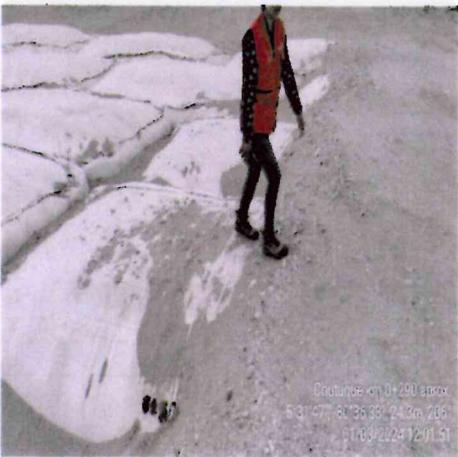
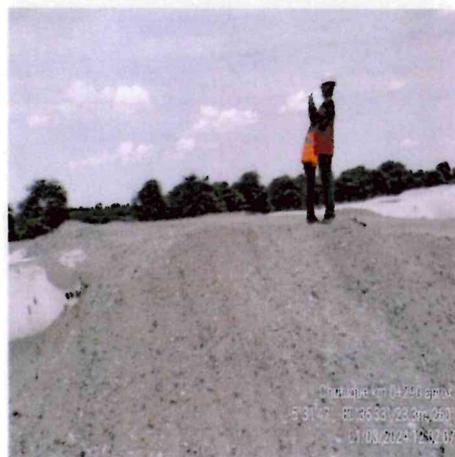
Punto de pase vehicular

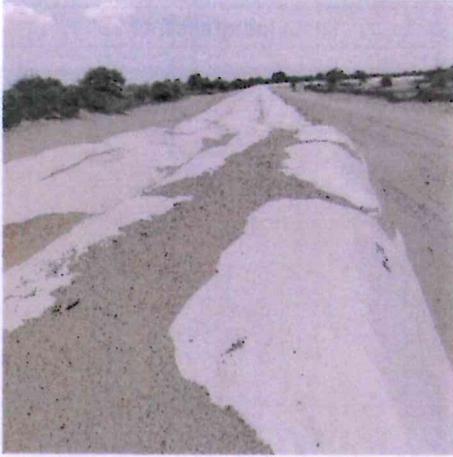
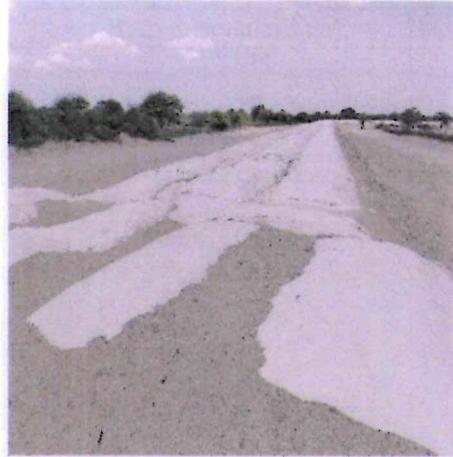
Toma fotográfica n.º 41	Toma fotográfica n.º 42

<p>Al llegar a la progresiva 0+190 se observó una variación en el ancho de la cima del dique (cambio de 4 hileras paralelas a 3 hileras paralelas de bolsas textiles); es decir, un "angostamiento" del ancho.</p>	
Toma fotográfica n.º 43	Toma fotográfica n.º 44

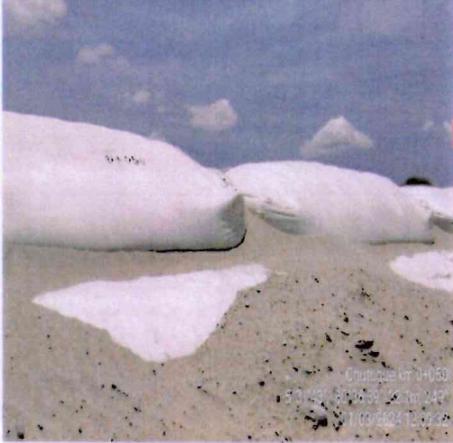
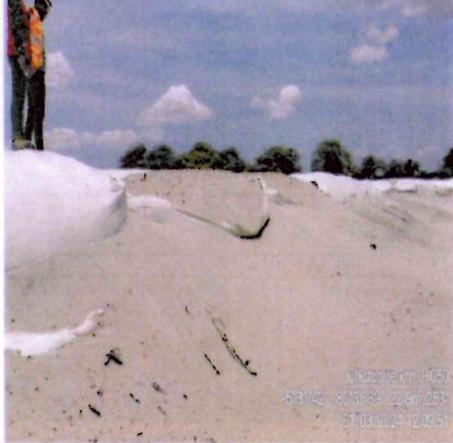
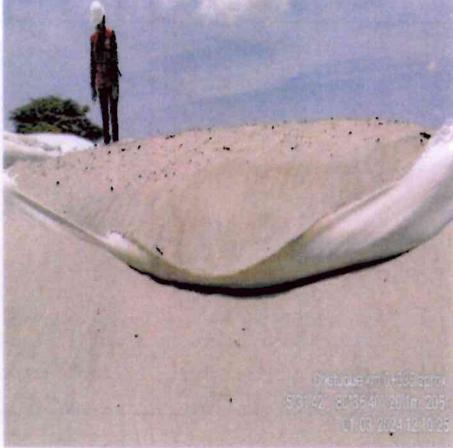
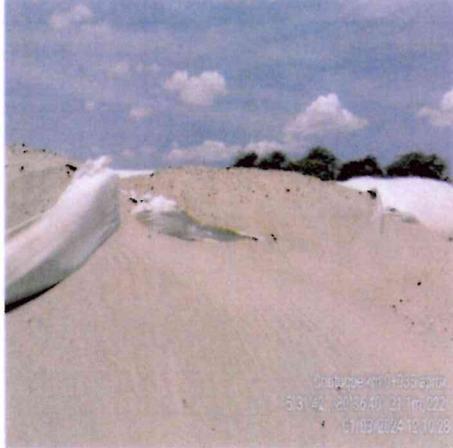
<p>Aproximadamente en la progresiva 0+035 se observó la sustracción de 2 paños superiores de bolsas de textiles, con material de relleno expuesto.</p>
