**INFORME DE HITO DE CONTROL**  
**N° 2603-2024-CG/GRTB-SCC**

**CONTRATACIÓN DE LA EJECUCIÓN DE OBRA:**  
**“REHABILITACIÓN DEL PUESTO DE SALUD TRIGAL,**  
**DISTRITO DE CASITAS, PROVINCIA DE CONTRALMIRANTE**  
**VILLAR - DEPARTAMENTO DE TUMBES”**

**HITO DE CONTROL N° 5 – CULMINACIÓN DE OBRA**

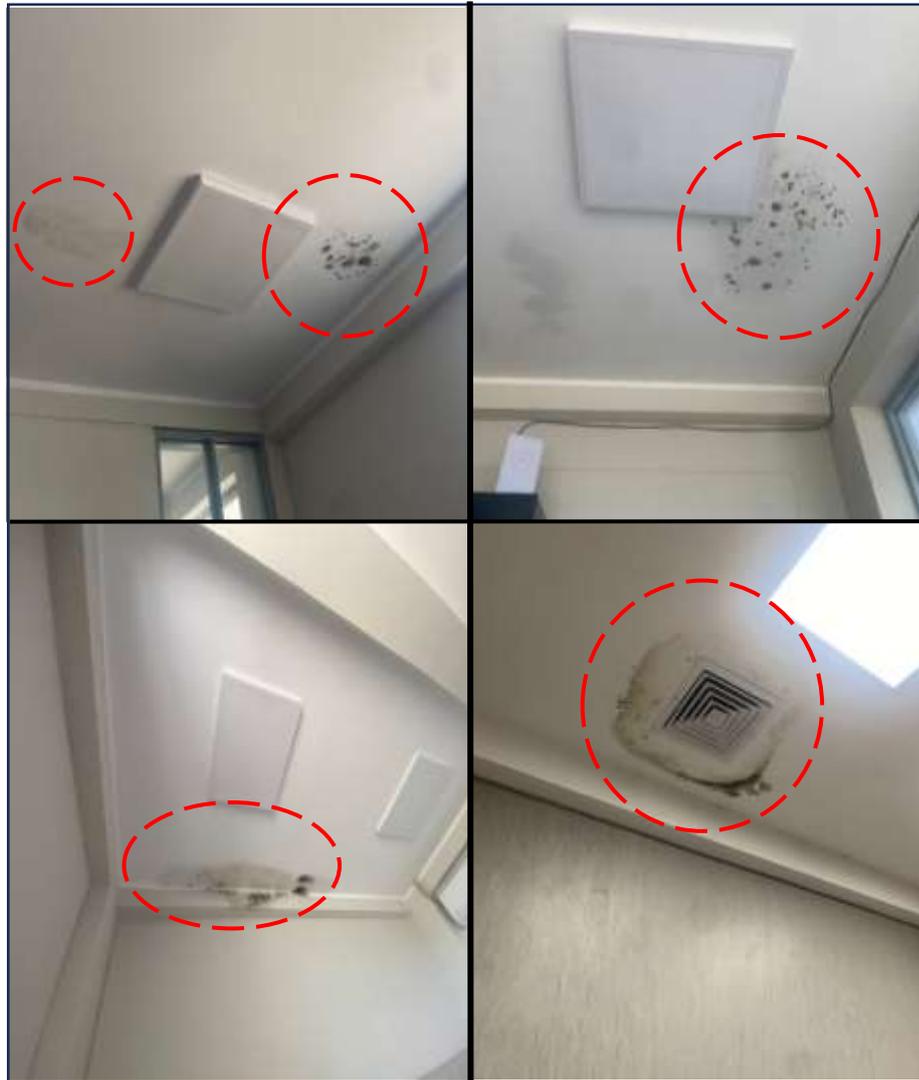
ambientes afectados con las filtraciones de agua de lluvia son: Tópico de emergencia, Pasillo principal, Sala de partos, Sala de entrega de materiales, Esterilización, Triaje, Archivo de historias clínicas, Gestión de la información, Admisión. Como se muestran en las fotografías siguientes:

**Toma fotográfica n.01**  
**Ambientes humedecidos por filtración del agua de lluvia**

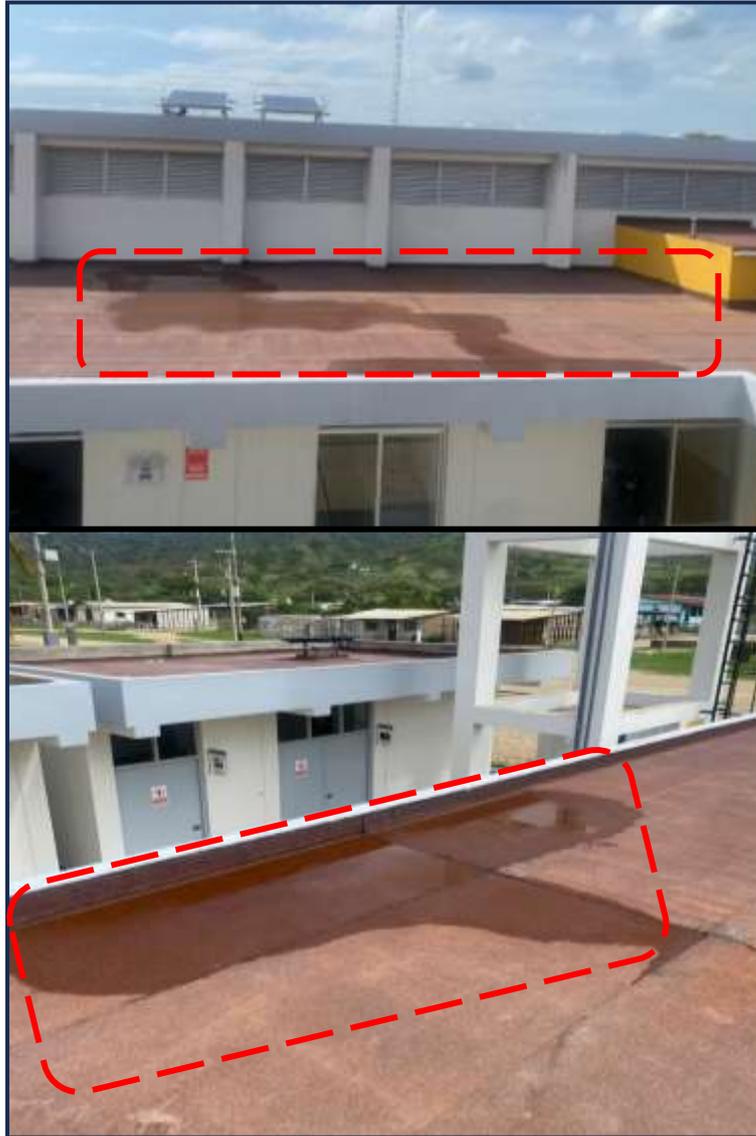
Así mismo se detectó en el techo empozamientos de agua de lluvia, se observa que el techo cuenta con cobertura instalada pero no está impermeabilizando el mismo, por los signos de humedecimiento de los ambientes del establecimiento de salud como se muestra a continuación en la siguiente imagen:

Toma fotográfica n.02  
Techo con empozamiento de agua de lluvia

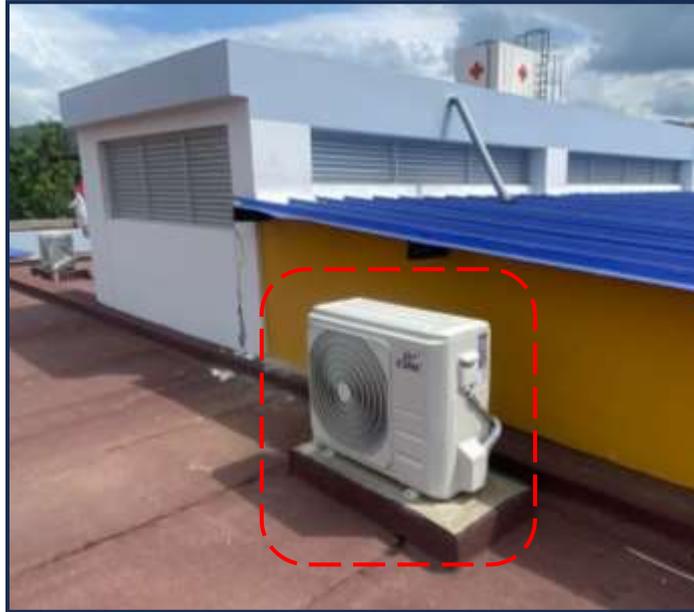
**Toma fotográfica n°. 03**

Se observó que los equipos de aire acondicionado están expuestos sin ninguna protección o cobertura ante las lluvias de la zona o las altas temperatura que presenta la zona, razón por lo cual el equipo de aire acondicionado destinado al ambiente de esterilización se encuentra inoperativo debido a que la unidad externa donde se encuentra el condensador y el compresor se encuentra averiado (equipo con olor a quemado).

**Unidad externa de aire acondicionado sin protección y con olor a quemado**

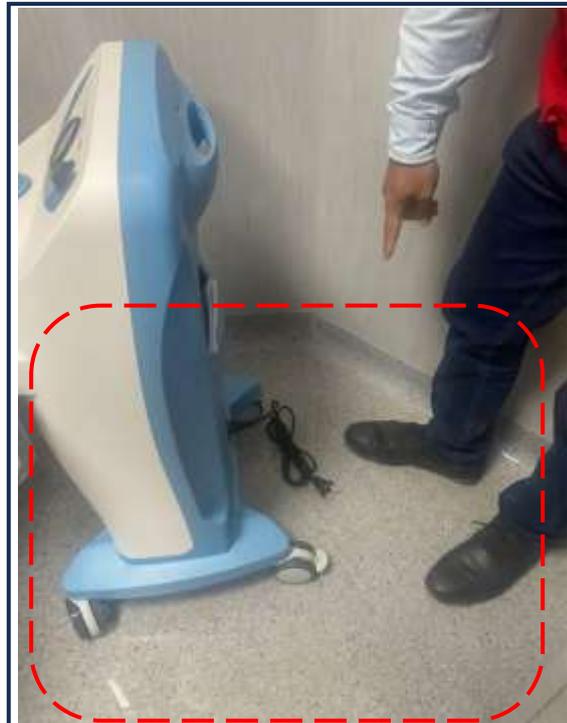
**Toma fotográfica n°. 04**

Se observó empozamiento de agua en el ambiente de sala de partos, y algunos equipos médicos que se encuentran en dicho ambiente están dentro de los empozamientos de agua con la posibilidad de causar una avería o corto circuito a los equipos.

**Equipo biomédico se encuentra dentro del empozamiento de agua**

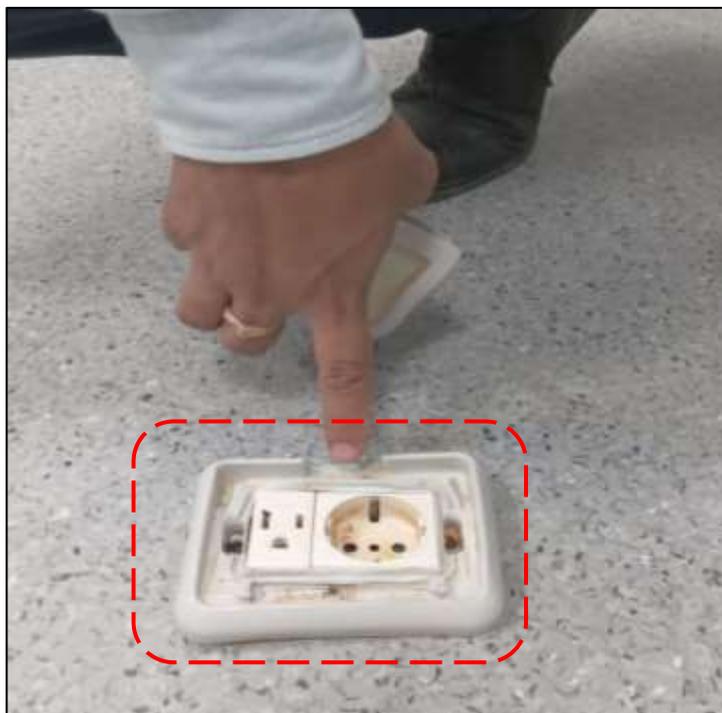
Asimismo, se encontró un tomacorriente doble tipo Schuko y tipo B de piso con signos de ingreso de agua al interior del tomacorriente y posible corto circuito, la tapa de protección y la

estructura del tomacorriente doble presenta deformaciones por posible exceso de calor; a continuación, se muestran las siguientes fotografías:

Toma fotográfica n° .05  
Tomacorriente doble de piso presenta humedad y signo de deformación de estructura por posible corto circuito.

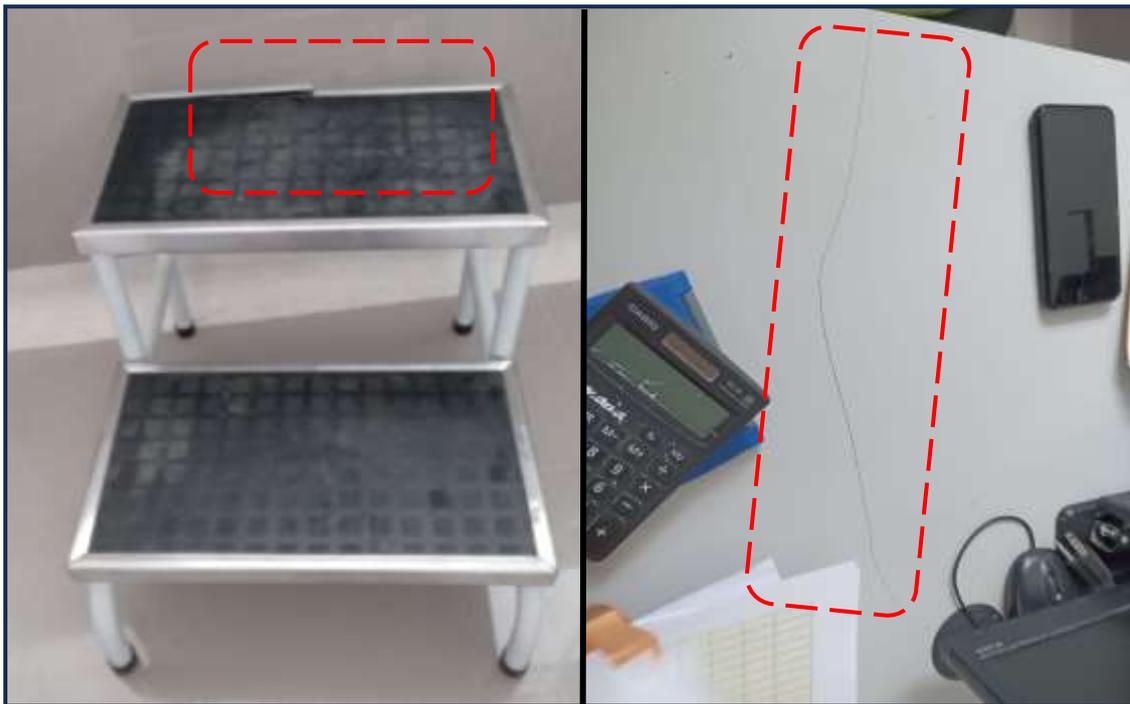
Asimismo, se encontró que el escritorio estándar presenta rajadura en el tablero y la escalinata metálica de 2 peldaños, el escalón superior se encuentra roto.

**Toma fotográfica n.º. 06**  
**mobiliario de Farmacia en mal estado**

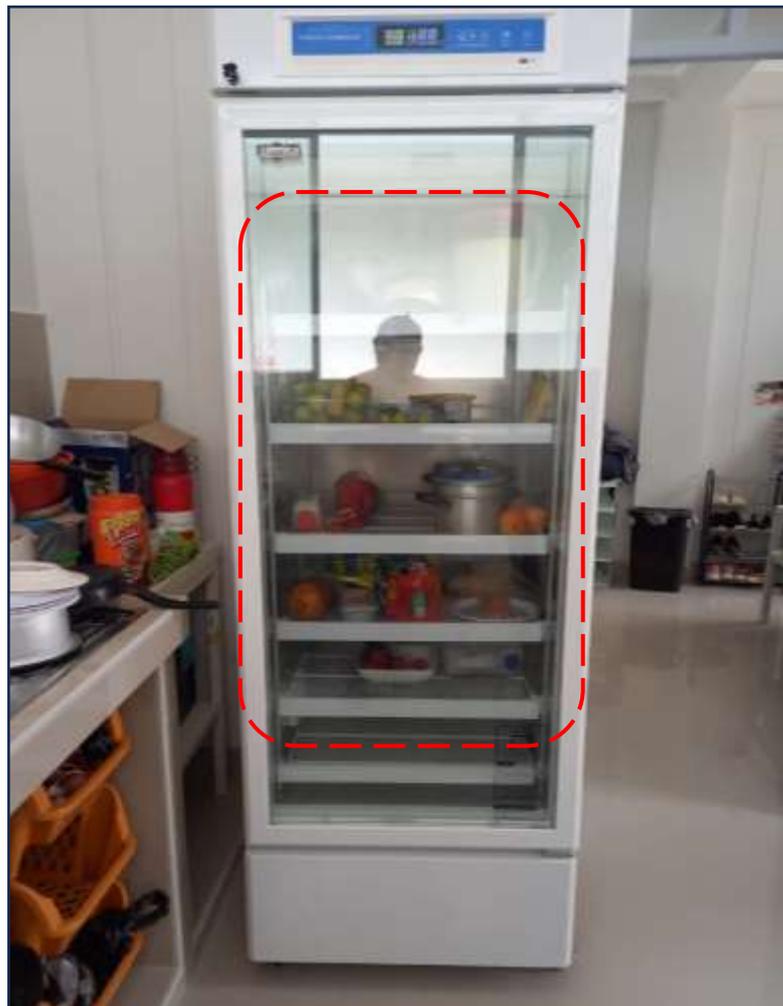
Se verifica la existencia de una sala de partos que no está contemplado para un establecimiento de categoría I-1, asimismo, la refrigeradora para medicamentos asignada a farmacia, se le está dando un mal uso ya que está siendo utilizada en la residencia médica, como una refrigeradora convencional encontrando alimentos y utensilios dentro de la misma.

**Toma fotográfica n.º .07**  
**Refrigeradora de medicamentos utilizada en residencia médica.**

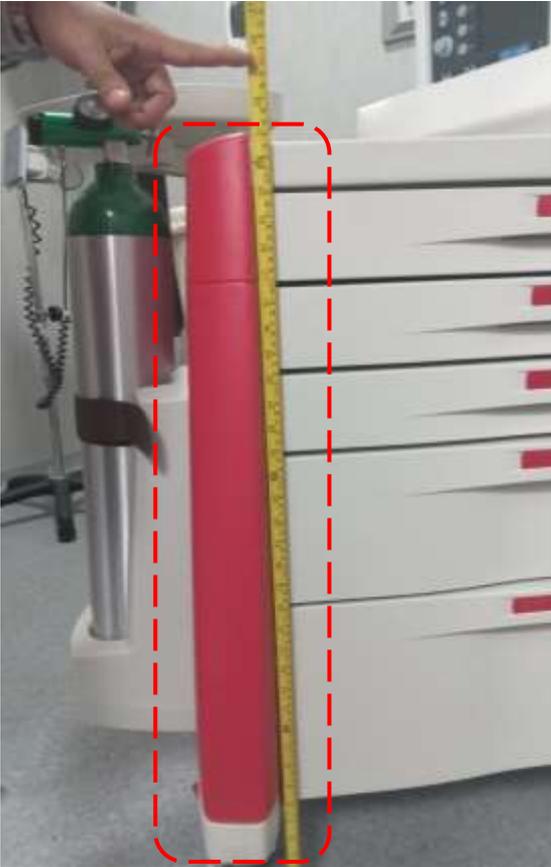
Se encontró equipamiento y mobiliario que no se ajustan a las especificaciones técnicas dispuestas por la norma técnica de salud del Minsa, como se muestra en las siguientes imágenes:

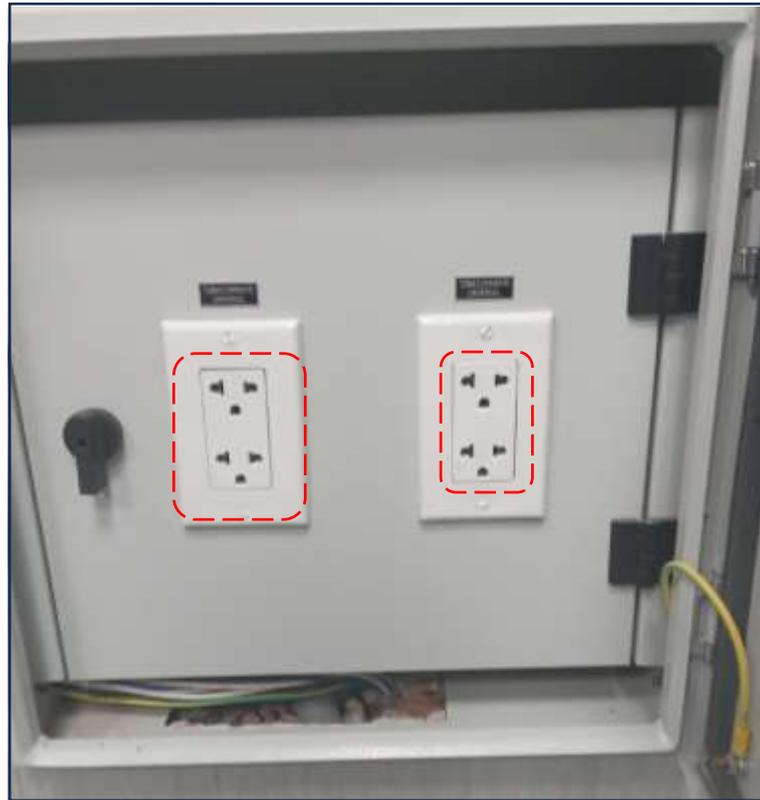
- Se encontró tomacorrientes que no se encuentra contemplados en ninguna norma técnica peruana de eléctrica y de salud, siendo estos del tipo Universal en los ambientes de consultorios y sala de partos, como se muestra en las siguientes imágenes:

**Toma fotográfica n°. 10**  
**Tomacorrientes que no cumple con normativa eléctrica.**
