**INFORME DE HITO DE CONTROL**  
**N° 9862-2024-CG/GRTB-SCC**

**EJECUCIÓN DEL SALDO DE OBRA: “RECUPERACIÓN DEL  
SERVICIO DE EDUCACIÓN BÁSICA REGULAR EN LA  
INSTITUCIÓN EDUCATIVA N° 098 GRAN CHILIMASA DEL  
DISTRITO DE AGUAS VERDES, PROVINCIA DE ZARUMILLA  
Y REGIÓN TUMBES”**

**HITO DE CONTROL N° 6 – RECEPCIÓN DEL SALDO DE  
OBRA**

**TUMBES, 11 DE ABRIL DE 2024**

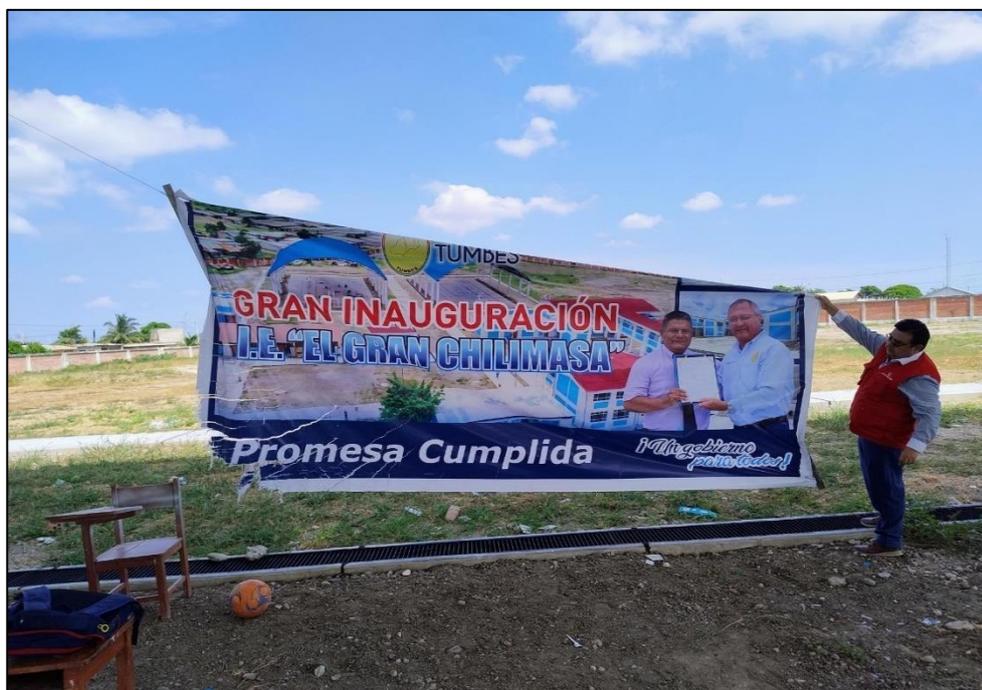
#### FOTOGRAFÍA N° 1

CARTEL DE INAUGURACIÓN UBICADO AL COSTADO DE UNA DE LAS PLATAFORMAS DEPORTIVAS

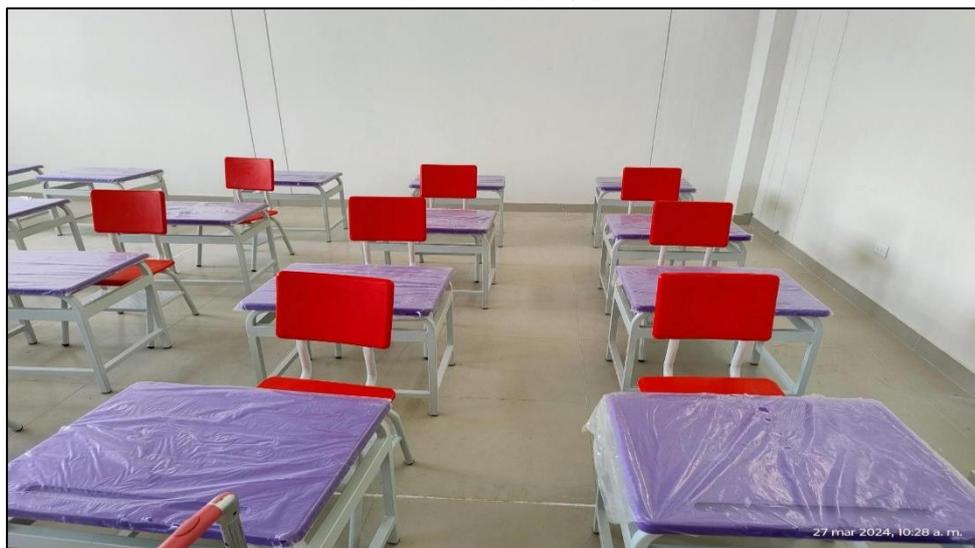
**FOTOGRAFÍA N° 2**  
**AULA N°5 DEL BLOQUE 3**

*3.- Aula n.º 5 cuenta con 30 mesas moradas más 8 sillas moradas, 12 sillas rojas (préstamo de secundaria), 1 escritorio más silla para docente.*

**Comentario:** Se aprecia que, las mesas y sillas no son del mismo color; asimismo, algunas mesas no cuentan con su respectiva silla.

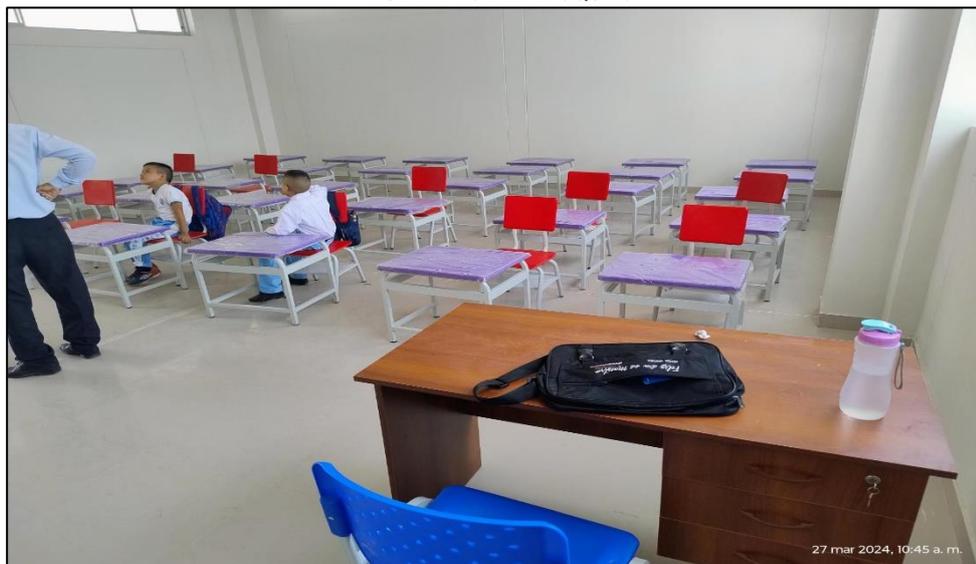
**FOTOGRAFÍA N° 3**  
**AULA N.°10 DEL BLOQUE 6**

**Comentario:** Se aprecia que, las mesas y sillas no son del mismo color; asimismo, algunas mesas no cuentan con su respectiva silla.

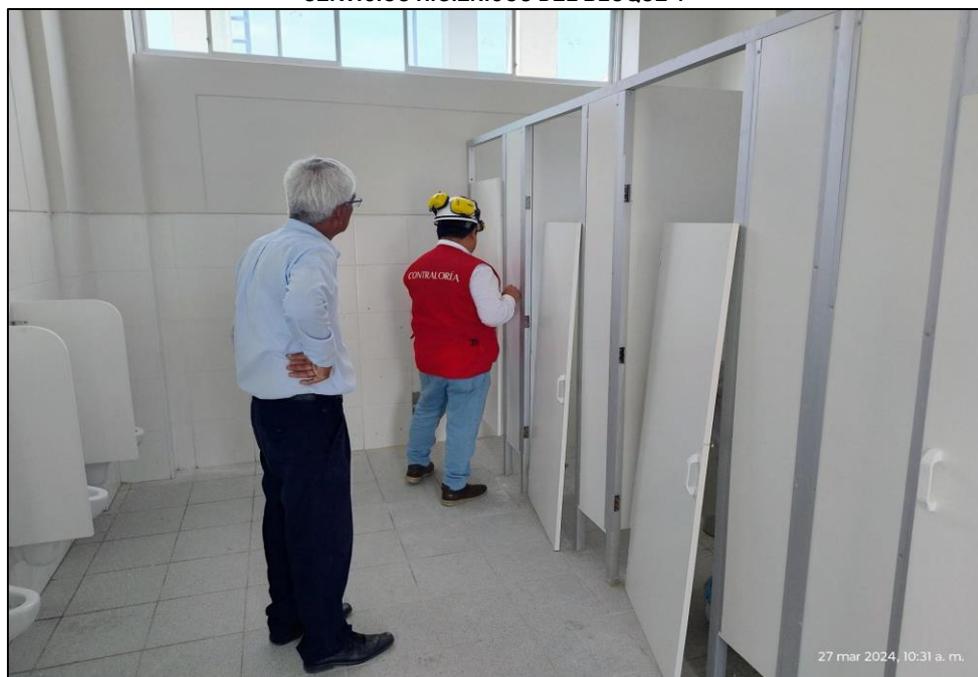
**FOTOGRAFÍA N° 4**  
**SERVICIOS HIGIÉNICOS DEL BLOQUE 4**

*4. Servicios Higiénicos se observo 2 puertas desniveladas, 2 puertas descolgadas, bisagras con presencia de corrosión (...)*

**Comentario:** Las puertas interiores en los Servicios Higiénicos se encuentran sueltas y en otros casos están desniveladas.

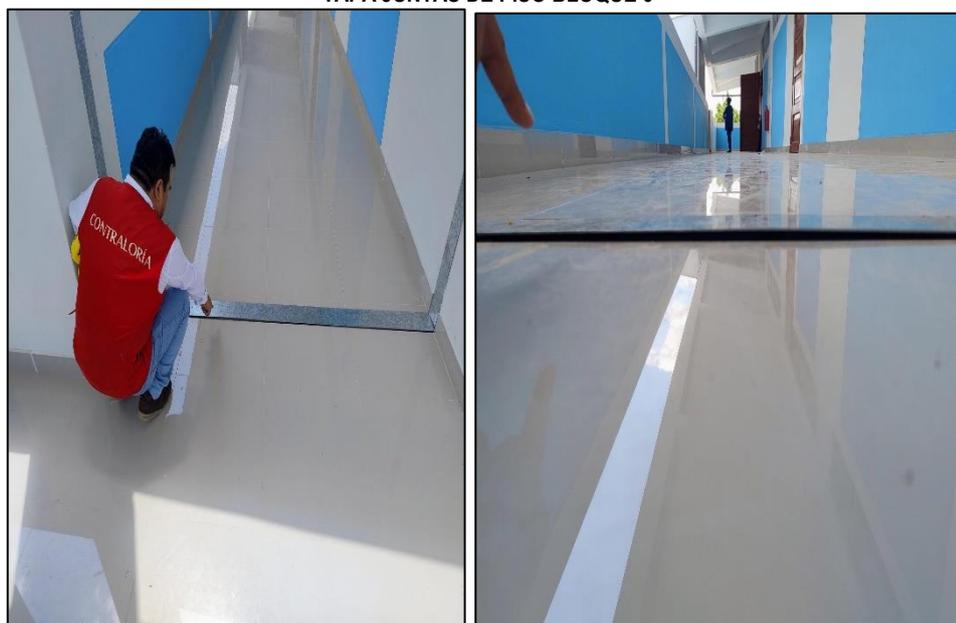
**FOTOGRAFÍAS N° 5 Y 6**  
**TAPA JUNTAS DE PISO BLOQUE 6**

*- Tapajuntas en pisos se observan desnivelados, mal colocados y no cubren el área de la junta.*

**Comentario:** Se aprecia que la tapa junta metálica no se encuentra al mismo nivel del porcelanato.

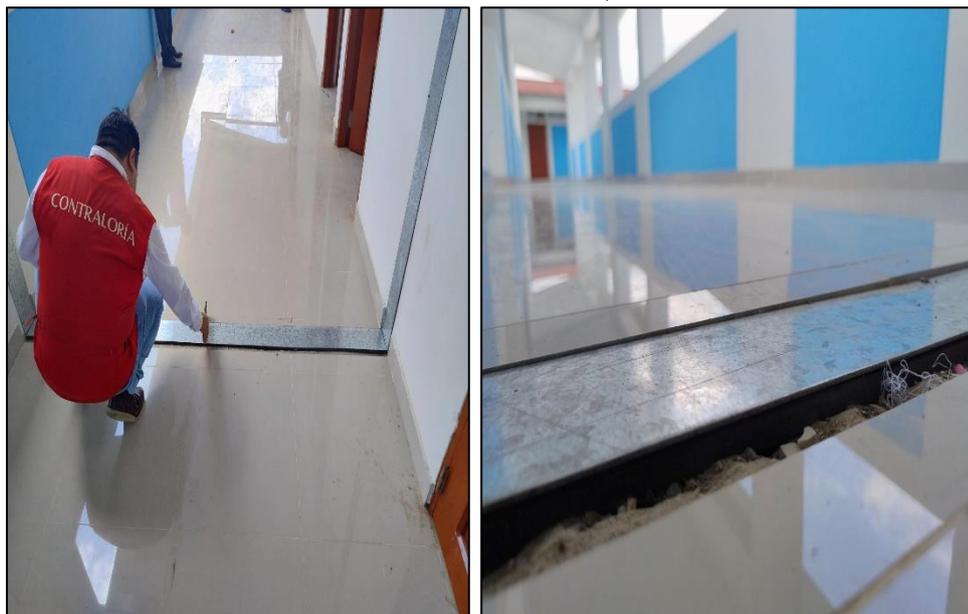
**FOTOGRAFÍAS N° 7 Y 8**  
**TAPA JUNTAS DE PISO BLOQUE 14**

**Comentario:** Se aprecia que la tapa junta metálica no se encuentra al mismo nivel del porcelanato.  
**Fuente:** Anexo a Acta de Inspección Física n.° 011-2024-CG/GRTB-GRT-SCC de 27 de marzo de 2024.

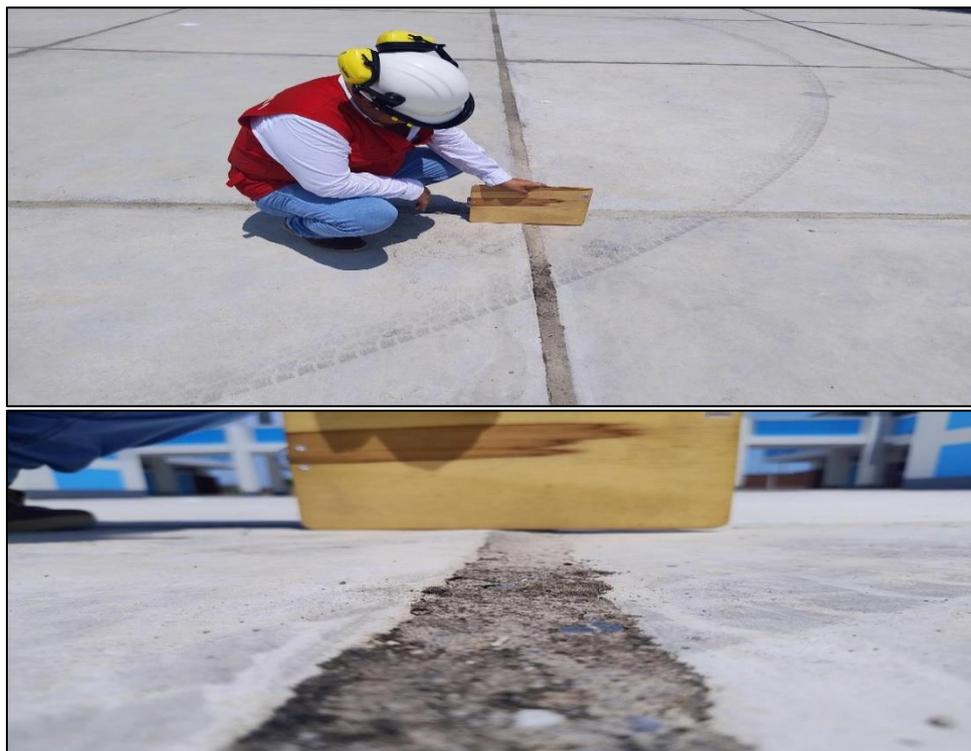
**FOTOGRAFÍAS N° 9 Y 10**  
**LOSA DEL PATIO DE SECUNDARIA**

**Comentario:** Se advierte que las losas del patio de Secundario no se encuentran al mismo nivel.  
**Fuente:** Anexo a Acta de Inspección Física n.° 011-2024-CG/GRTB-GRT-SCC de 27 de marzo de 2024.

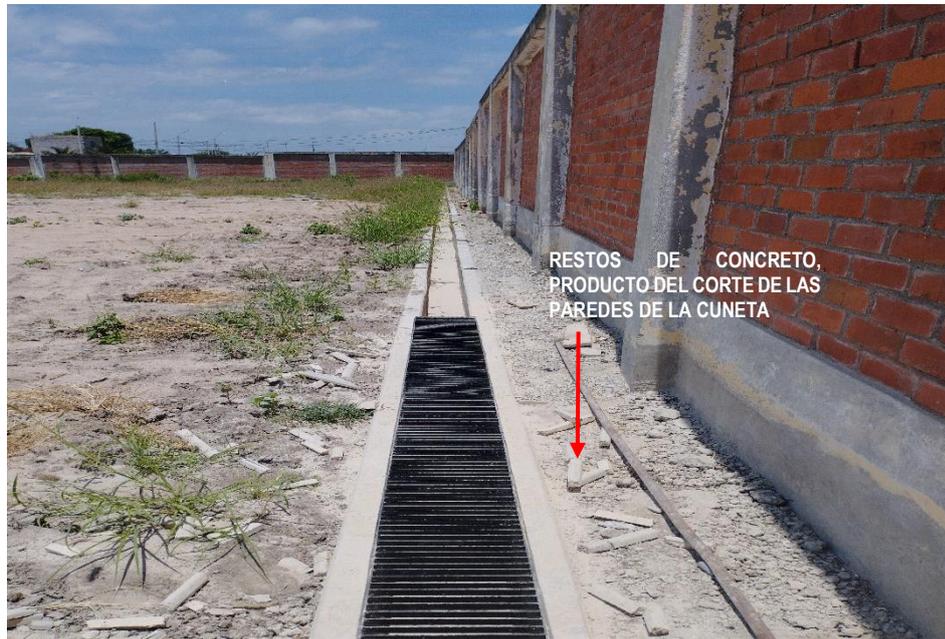
**FOTOGRAFÍA N° 11**  
**CUNETETA DE CONCRETO Y REJILLA METÁLICA**

*-Con respecto a la cuenta perimetral se ha realizado un corte para la colocación de la rejilla metálica en un sector.*

**Comentario:** Se aprecia que la cuenta de concreto, que va paralela al cerco perimétrico, no presenta en rejilla metálica en toda su longitud; asimismo, para la instalación de la rejilla se realizó un corte en las paredes de la cuneta, cuyos restos se encuentran sin ser eliminado al costado de la cuneta.

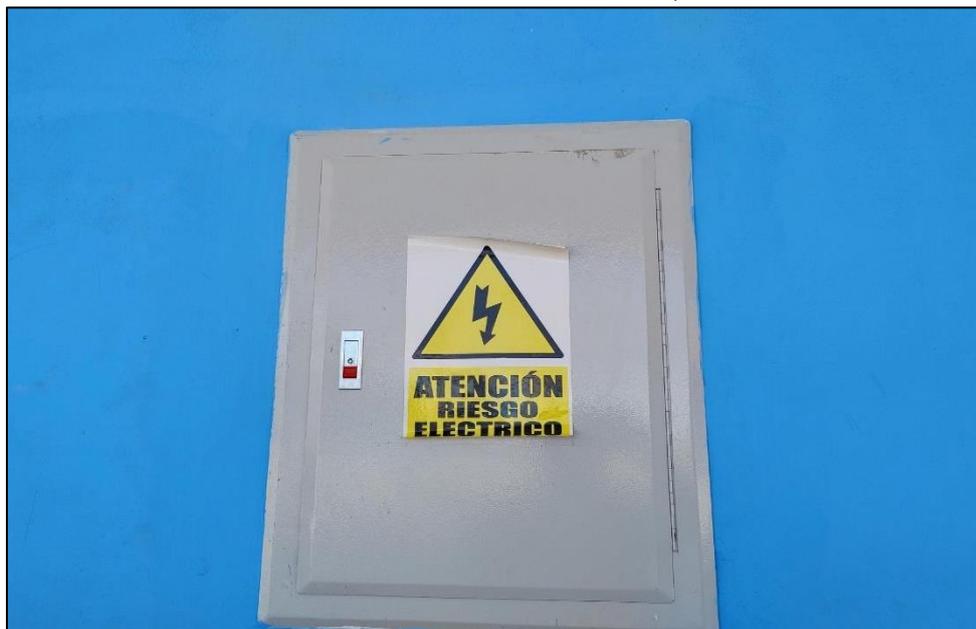
**FOTOGRAFÍA N° 12**  
**SEÑALÉTICA DE TABLERO ELECTRICO BLOQUE N° 3**

**Comentario:** Se logra apreciar que, señalética de riesgo eléctrico se está despegando.

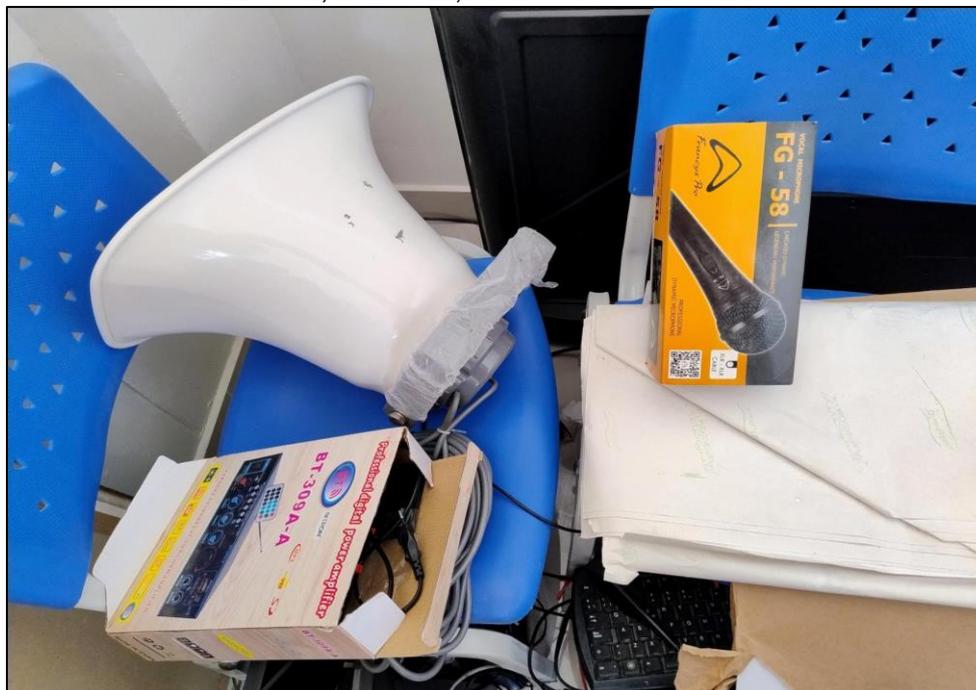
**FOTOGRAFÍA N° 13**  
**ALTA VOZ, MICRÓFONO, AMPLIFICADOR SIN INSTALAR**

-Se encontró dentro de las aulas administrativas (almacén de dirección) 01 altavoz, 01 micrófono, 01 amplificador y 02 televisores que no han sido instalados.

**Comentario:** Se aprecia un (1) alta voz, un (1) amplificador y un (1) micrófono, guardados en almacén de Dirección, los cuales no se encuentran instalados.

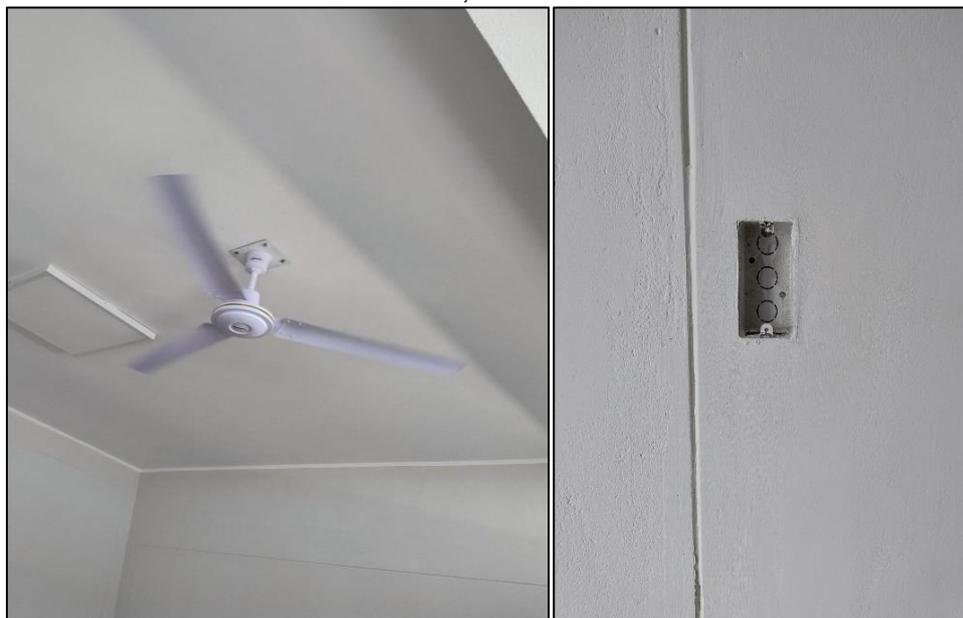
**FOTOGRAFÍAS N° 14 Y 15**  
**AULA DE DATA, NIVEL SECUNDARIA**

-Se aprecia que el ventilador del aula de Data del nivel secundario no está conectado independiente, si no se encuentra conectado a uno de los interruptores de encendido del aula de Computo de su costado.

**Comentario:** Se aprecia el ventilador de techo instalado en el aula de data, el cual no cuenta con interruptor independiente instalado en el aula de Data para su funcionamiento; sin embargo, se encuentra conectado a uno de los interruptores de encendido de ventiladores del aula de cómputo ubicada al costado

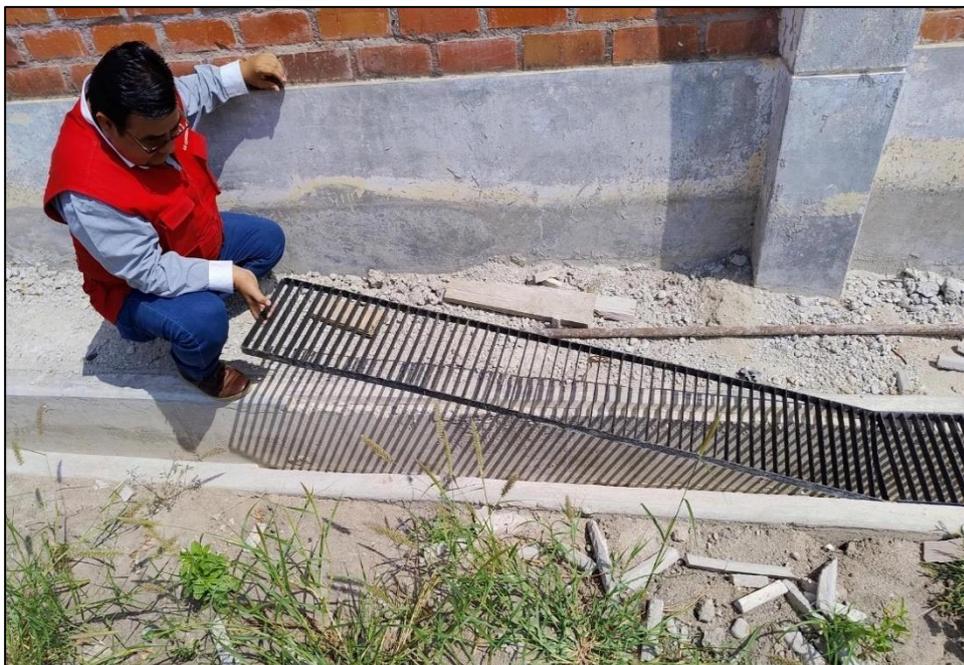
**FOTOGRAFÍA N° 16**  
**REJILLA METÁLICA DE CUNETA PERIMÉTRICA**

-Se aprecia que no se ha completado la instalación de un tramo de la rejilla metálica en la cuneta perimétrica, no se ha retirado pedazos de concreto de los cortes hechos en la cuneta

**Comentario:** Se aprecia que, no se ha completado la instalación de la rejilla metálica en un tramo de la cuneta, este tramo de cuneta no cuenta con ángulo metálico anclado a sus paredes que sirva de apoyo a la rejilla metálica, solo se ha realizado el corte en las paredes para la colocación de la rejilla. Se debe indicar que los restos de concreto se encuentran al costado de la cuneta y no han sido eliminados.

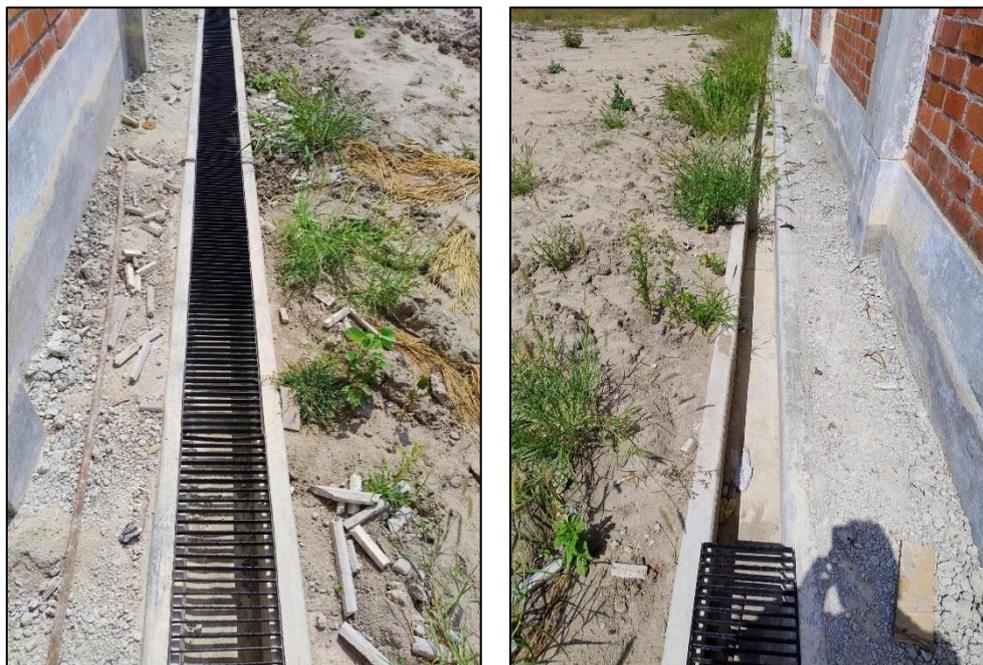
**FOTOGRAFÍAS N° 17 Y 18**  
**REJILLA METÁLICA DE CUNETA PERIMÉTRICA**

**Comentario:** Se aprecia que, no se ha completado la instalación de la rejilla metálica en un tramo de la cuneta, este tramo de cuneta no cuenta con ángulo metálico anclado a sus paredes que sirva de apoyo a la rejilla metálica, solo se ha realizado el corte en las paredes para la colocación de la rejilla. Se debe indicar que los restos de concreto se encuentran al costado de la cuneta y no han sido eliminados.

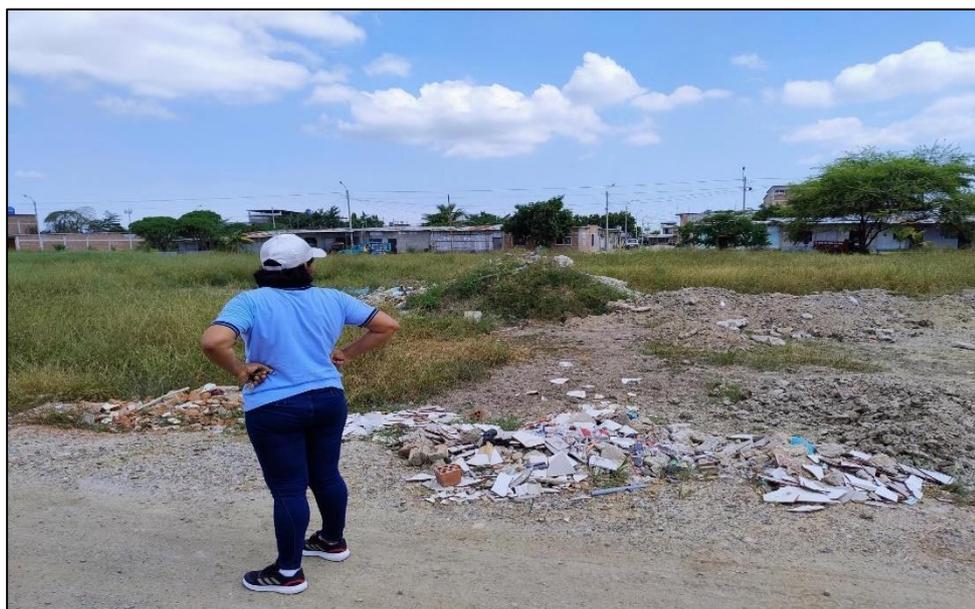
**FOTOGRAFÍA N° 19**  
**MATERIAL EXCEDENTE SIN ELIMINAR**

-En compañía de la Directora encargada, se logra apreciar la existencia de desmonte, basura en el costado lateral de la Institución Educativa, el cual debió haber sido eliminado.

**Comentario:** Se aprecia no se ha culminado la eliminación de material excedente (producto de residuos, basura entre otros) el cual se encuentra en la parte lateral izquierda del colegio

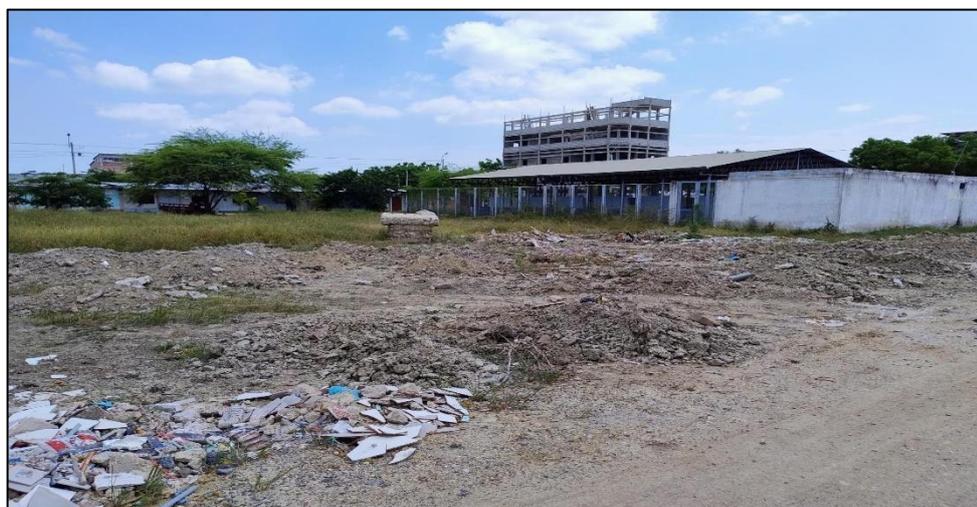
**FOTOGRAFÍA N° 20**  
**MATERIAL EXCEDENTE SIN ELIMINAR**

**Comentario:** Se aprecia no se ha culminado la eliminación de material excedente (producto de residuos, basura entre otros) el cual se encuentra en la parte lateral izquierda del colegio
