INFORME DE HITO DE CONTROL
N° 9863-2024-CG/GRTB-SCC

**CONTRATACIÓN DE LA EJECUCIÓN DE LA OBRA:
“MEJORAMIENTO DEL SERVICIO DE EDUCACIÓN BÁSICA
REGULAR DE LA INSTITUCIÓN EDUCATIVA N° 093 EFRAÍN
ARCAYA ZEVALLOS DEL DISTRITO DE ZARUMILLA –
PROVINCIA DE ZARUMILLA – DEPARTAMENTO DE
TUMBES”**

HITO DE CONTROL N° 6 – EJECUCIÓN DE OBRA

TUMBES, 11 DE ABRIL DE 2024

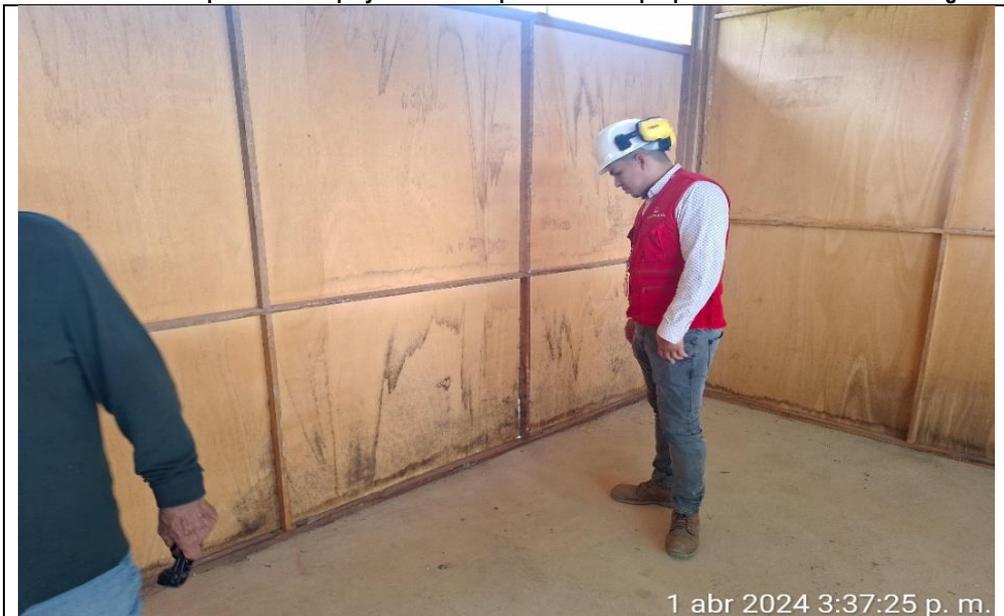
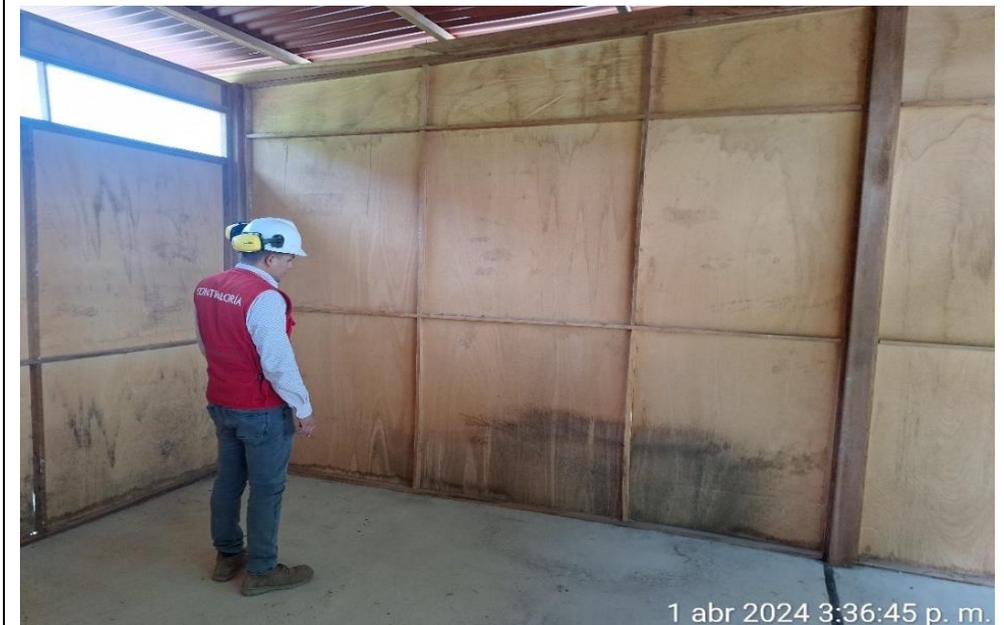
REGISTROS FOTOGRÁFICOS N°s 1 y 2

Estado actual de las paredes de triplay de las aulas provisionales que pertenecen al Plan de Contingencia

Tal como se evidencia en los registros fotográficos, las aulas provisionales del Plan de Contingencia de la obra, muestran el alto deterioro que viene causando la humedad, en las paredes de triplay de las aulas provisionales; lo cual, ya está generando hongos visibles en el interior de dichas aulas.

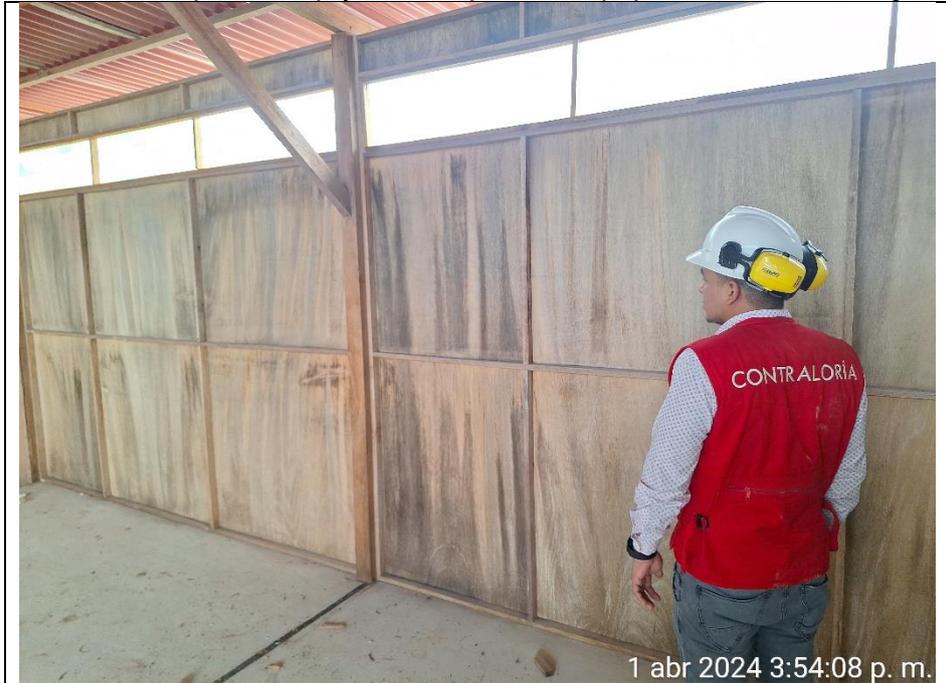
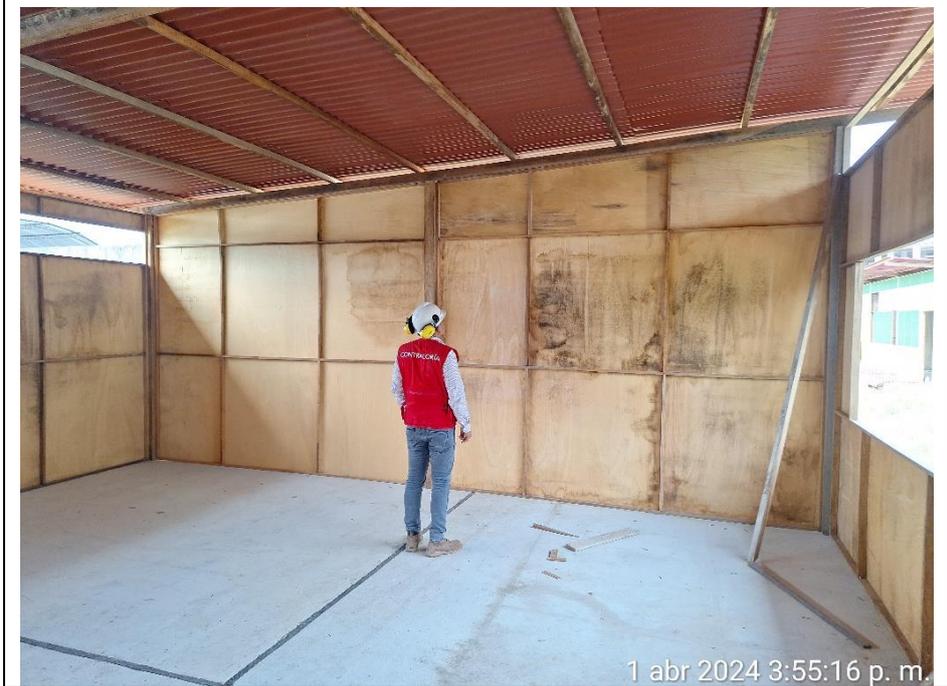
REGISTROS FOTOGRÁFICOS N°s 3 y 4

Estado actual de las paredes de triplay de las aulas provisionales que pertenecen al Plan de Contingencia

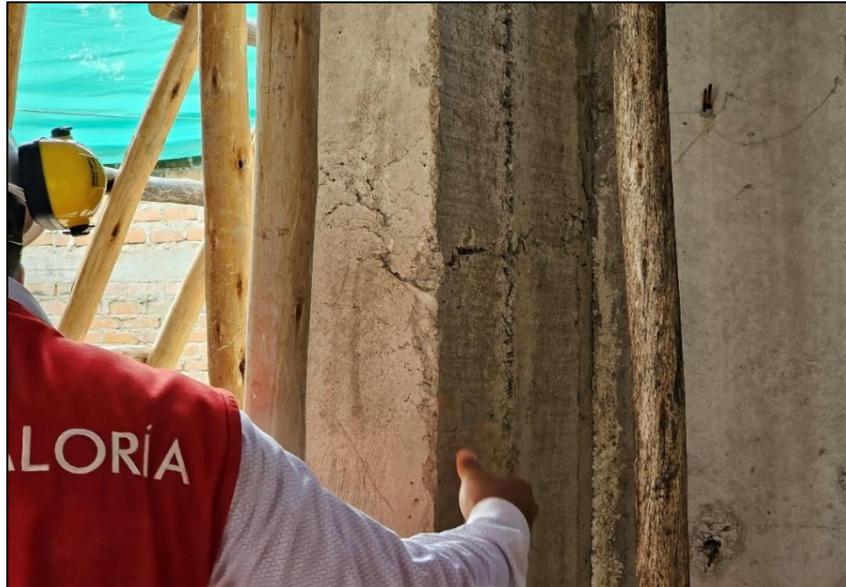
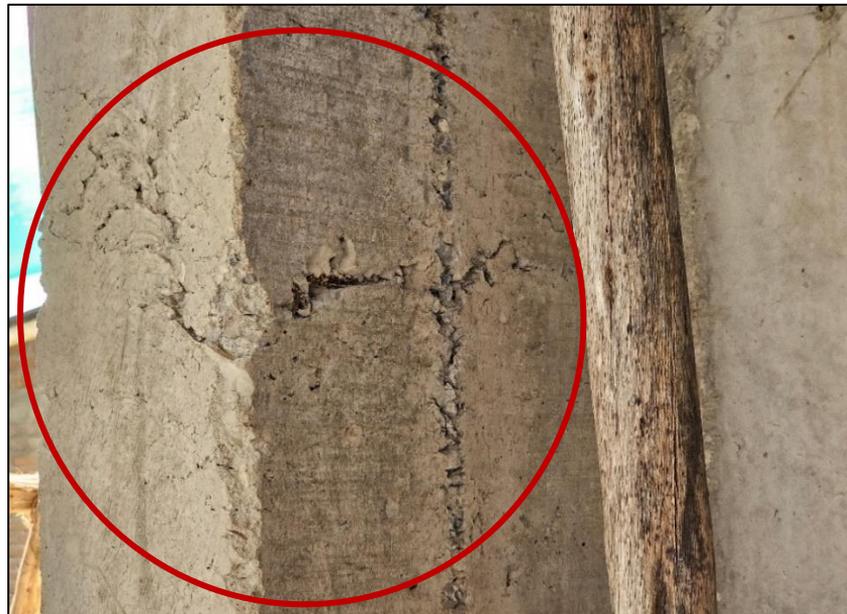
REGISTROS FOTOGRÁFICOS N°s 5 y 6
Segregación de concreto en columna de bloque 1

Comentario: Se aprecia columna ubicada en el primer nivel del Bloque 1, la cual presenta segregación de concreto observándose el acero de refuerzo.

⁴ Sobre el particular corresponde precisar que, la segregación es una deficiencia que se produce durante el vaciado de concreto del elemento estructural cuando el mortero no llena completamente los espacios entre las partículas de agregado grueso con lo cual no se genera una mezcla uniforme lo cual debilita el elemento. Esta deficiencia es también conocida como “Cangrejeras”.

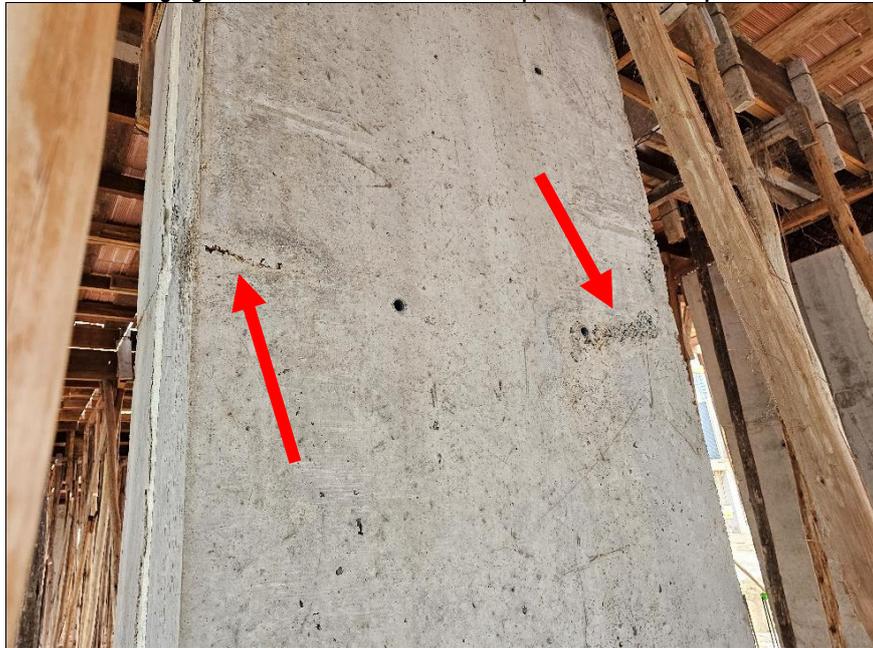
REGISTRO FOTOGRÁFICO N° 7

Segregación de concreto en columna de primer nivel de bloque 1

Comentario: Se aprecia columna de primer nivel ubicada en Bloque 1 la cual presenta segregación de concreto.
Fuente: Inspección física de 4 de abril de 2024.

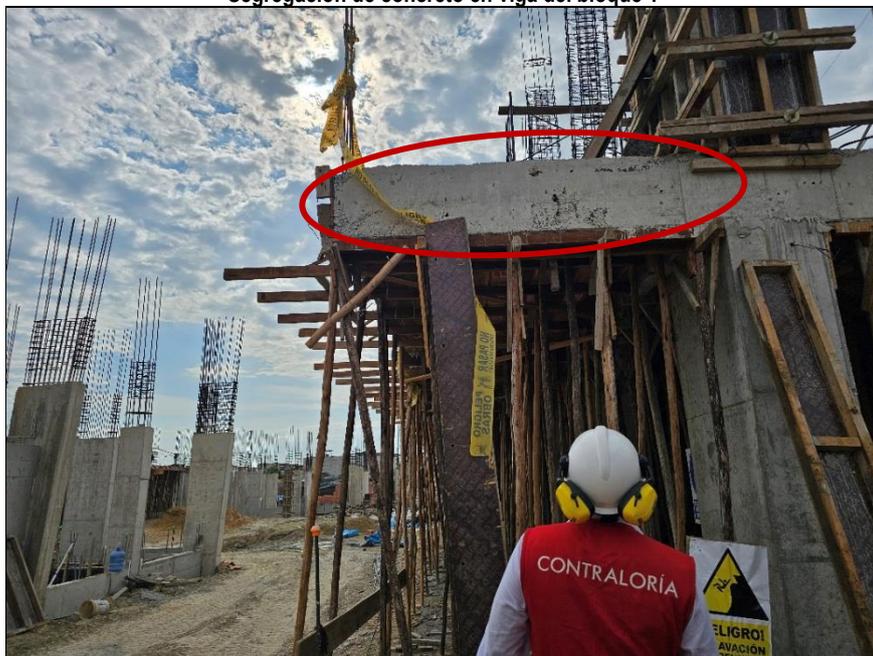
REGISTRO FOTOGRÁFICO N° 8

Segregación de concreto en viga del bloque 1

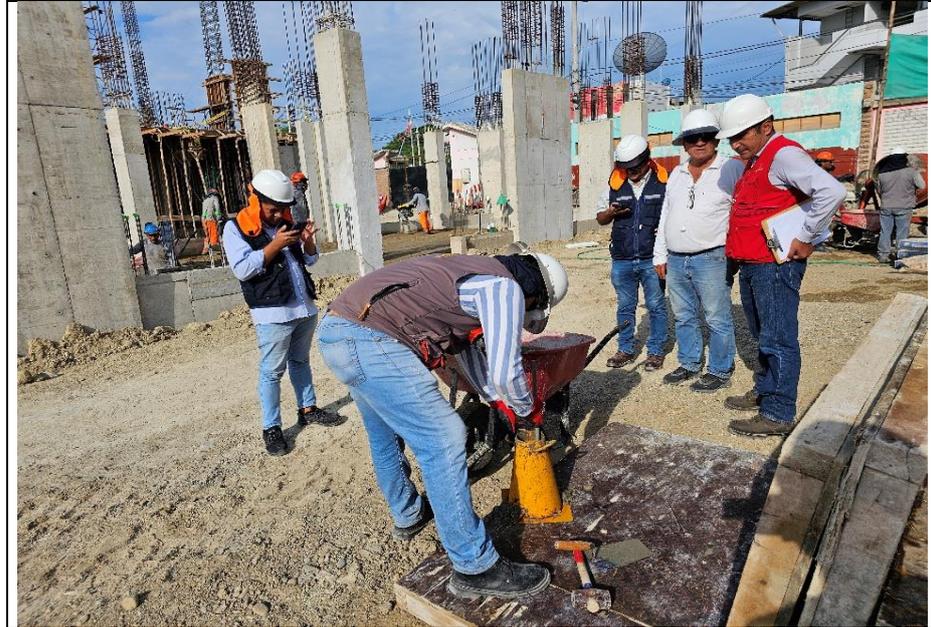
REGISTRO FOTOGRÁFICO N° 9
Resultado de 1,50 pulgadas (3,8 cm) en el primer ensayo de Slump

En ese contexto, de acuerdo a lo especificado en el expediente técnico de la Obra los resultados del primer ensayo (1,5 pulg – 3,8 cm) arrojaron una mezcla plástica y los resultados del segundo ensayo (4,5 pulg – 11,4 cm) arrojaron una mezcla fluida, con lo que se concluye que no existe una preparación homogénea del concreto.

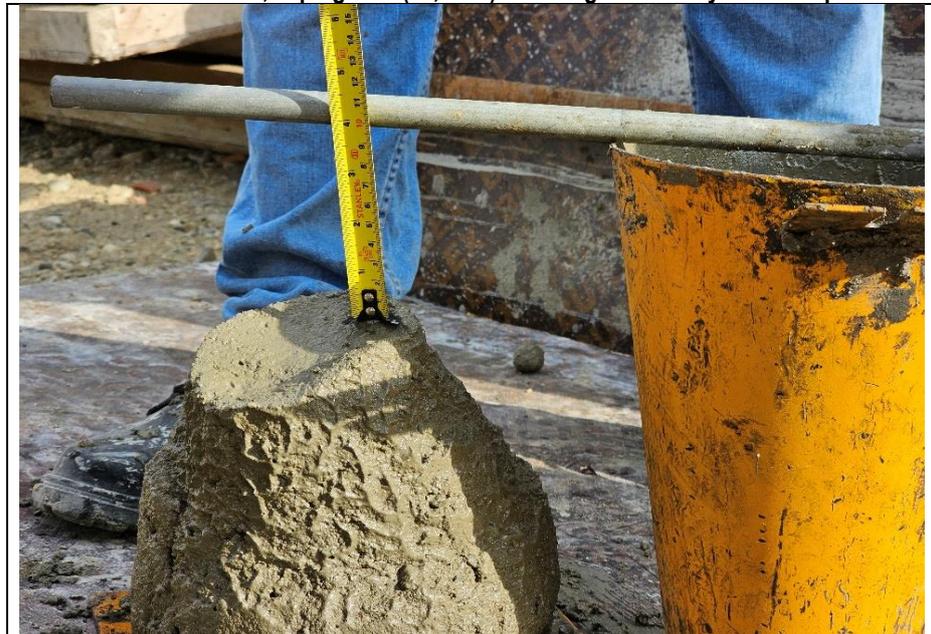
REGISTRO FOTOGRÁFICO N° 10
Resultado de 4,50 pulgadas (11,4 cm) en el segundo ensayo de Slump

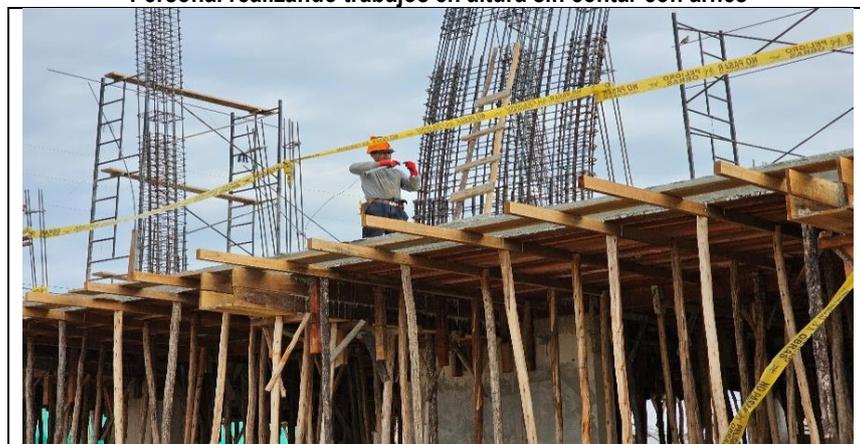
REGISTRO FOTOGRÁFICO N° 11

Personal realizando trabajos en altura sin contar con arnés

Tal como se aprecia en los registros fotográficos precedentes, hay personal obrero trabajando en un segundo nivel, sin las medidas de seguridad correspondientes.

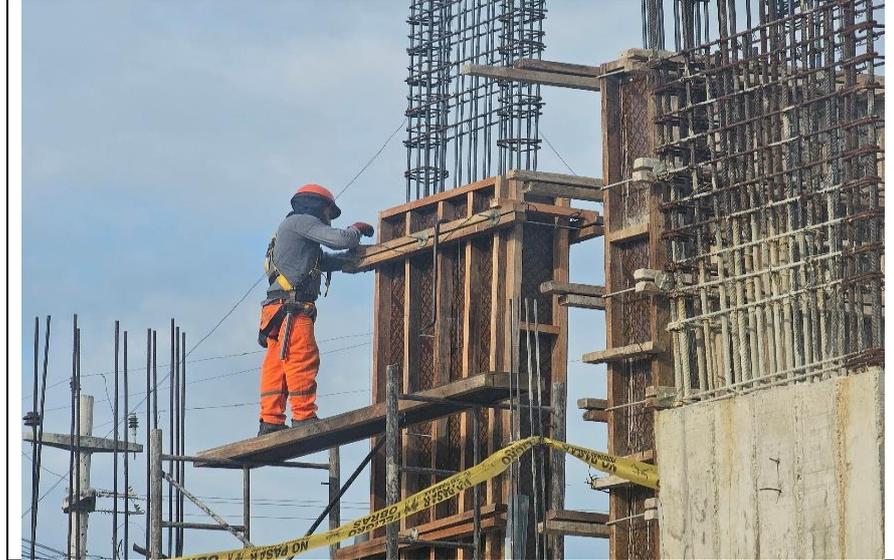
REGISTRO FOTOGRÁFICO N° 12
Personal realizando trabajos en altura con arnés, pero sin línea de vida
