**INFORME DE CONTROL CONCURRENTE**  
**N° 24605-2024-CG/GRTB-SCC**

**CONTRATACIÓN DE LA EJECUCIÓN DE OBRA:**  
**“RECUPERACIÓN DEL PUESTO DE SALUD BARRANCOS,**  
**DISTRITO DE CANOAS DE PUNTA SAL, PROVINCIA DE**  
**CONTRALMIRANTE VILLAR - DEPARTAMENTO DE**  
**TUMBES”**

**PERÍODO DE EVALUACIÓN:**  
**DEL 24 DE SETIEMBRE AL 3 DE OCTUBRE DE 2024**

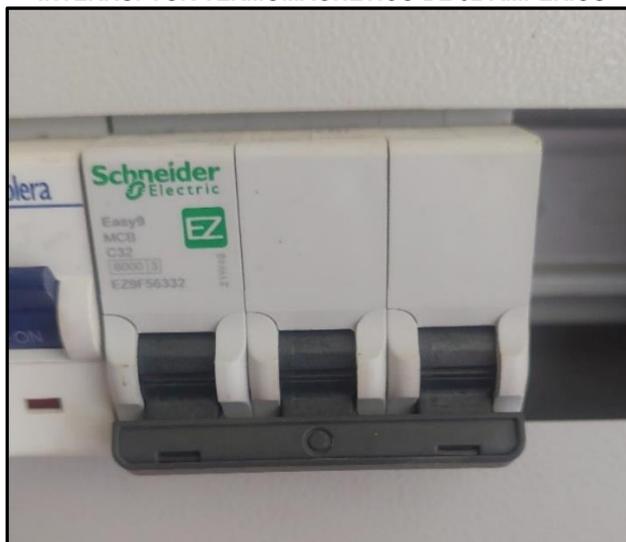
- Sobrecarga, debido a que el interruptor de 32 amperios puede no soportar la corriente máxima diseñada para el sistema (40 amperios según el plano EI-01).
- Riesgo de incendio, por la sobrecarga puede generar calor excesivo, lo que incrementa el riesgo de incendio.
- Protección insuficiente, dado que el interruptor termomagnético de 32 amperios no proporciona una protección adecuada contra cortocircuitos y sobrecorrientes.
- Falla en el sistema eléctrico, porque la capacidad reducida del interruptor termomagnético puede afectar el funcionamiento y la eficiencia del sistema.
- No cumplen con lo indicado en el diseño.

**IMAGEN N° 3**  
**INTERRUPTOR TERMOMAGNÉTICO DE 32 AMPERIOS**

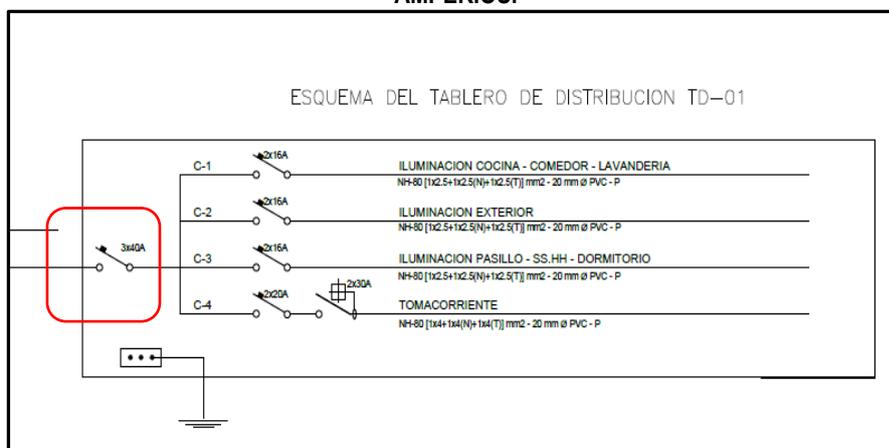
**IMAGEN N° 4**  
**ESQUEMA DE DISTRIBUCIÓN DEL PLANO IE-01, INDICA TERMOMAGNÉTICA DE 40 AMPERIOS.**

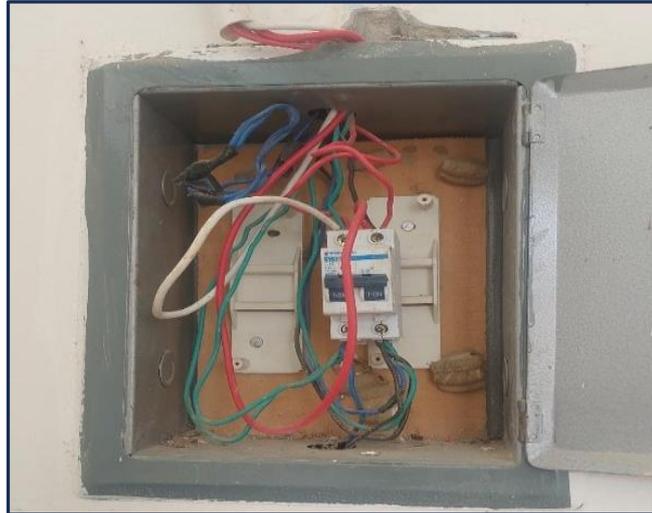
Además, se observa que la infraestructura antigua (farmacia, consultorio de enfermería, archivo, consultorio obstétrico, tóxico/urgencias y sala de espera) del establecimiento de salud no cuenta con un tablero de distribución eléctrica, ni conexión a tierra; asimismo, se pudo observar que la instalación eléctrica cuenta solo con un interruptor termomagnético para controlar las conexiones eléctricas de tomacorrientes y luminarias, lo que puede generar es:

- No cumplir con la norma técnica de electricidad y norma técnica de salud.

**IMAGEN N° 5**  
**INTERRUPTOR TERMOMAGNÉTICO QUE CONTROLA TODOS LOS**  
**CIRCUITOS ELÉCTRICOS DE LA INFRAESTRUCTURA ANTIGUA**

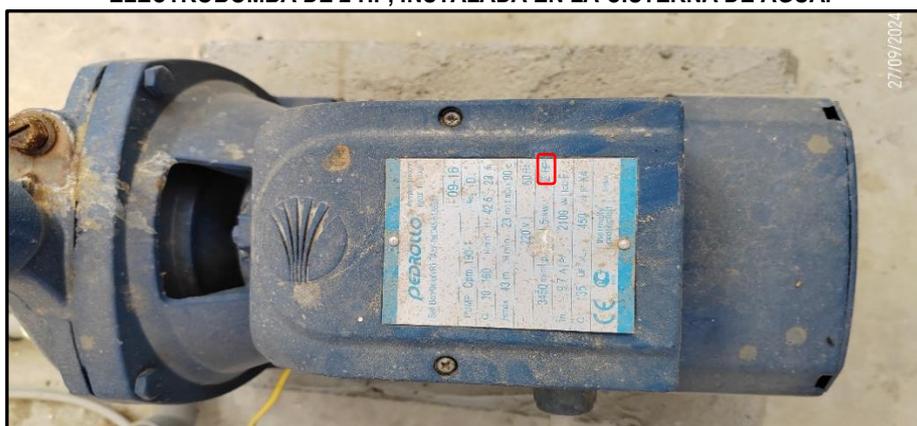
Se verificó que el establecimiento de salud cuenta con un pozo elevado para el abastecimiento de agua; asimismo, el bombeo de agua hacia el pozo elevado se realiza desde la cisterna que se encuentra en la parte baja del pozo, para lo cual se utiliza una electrobomba de 2 HP; además, se observó en el ambiente de tópicos la existencia de una electrobomba de 2 HP que no está instalada.

**IMAGEN N° 8**  
**ELECTROBOMBA DE 2 HP, INSTALADA EN LA CISTERNA DE AGUA.**

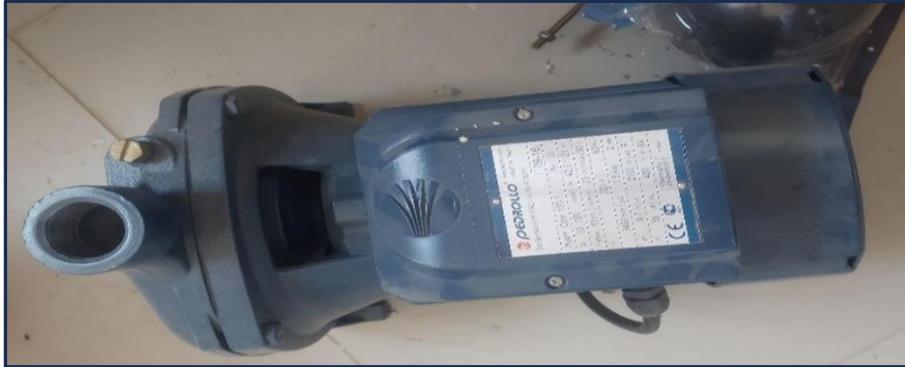
**IMAGEN N° 9**  
**ELECTROBOMBA ENCONTRADA EN EL AMBIENTE DE TÓPICO.**

Según el expediente técnico, se instalará una electrobomba de 1.4 HP; asimismo, el análisis de precios unitarios indica electrobombas de 2.5 HP y 1 ¾ HP.

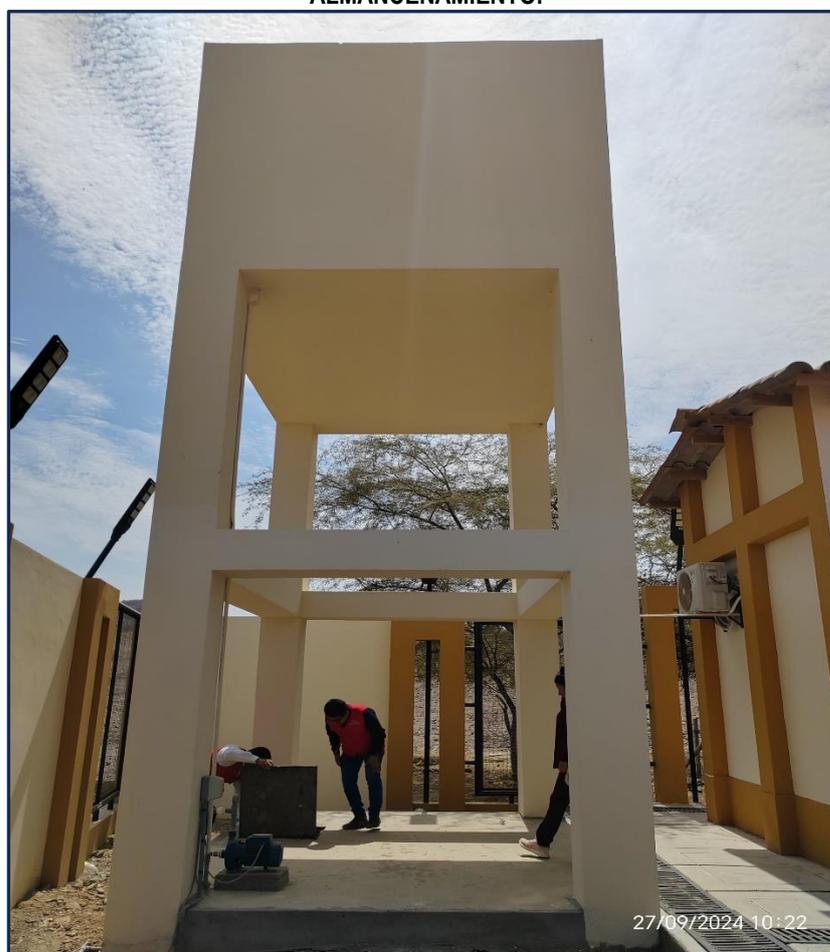
Aunado a ello, no se pudo verificar el electronivel del tanque elevado, ya que este no cuenta con una escalera fija para subir.

**IMAGEN N° 11**  
**ESTRUCTURA NO CUENTA CON ESCALERA PARA ACCESO A TANQUE DE**  
**ALMACENAMIENTO.**

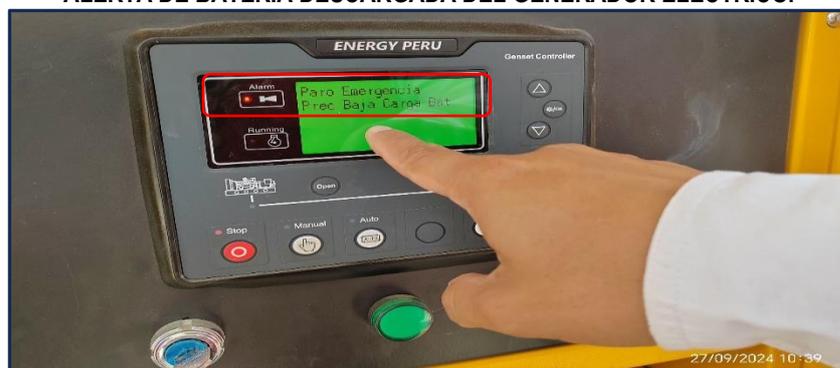
Luego de realizar las pruebas de encendido automático, se verificó el menú de opciones de configuración y programación del grupo electrógeno, constatándose que no está configurado para realizar el encendido automático; presentando además una alerta de batería descargada, visualizándose en la pantalla del generador un voltaje de 7 voltios.

**IMAGEN N° 12**  
**ALERTA DE BATERÍA DESCARGADA DEL GENERADOR ELÉCTRICO.**

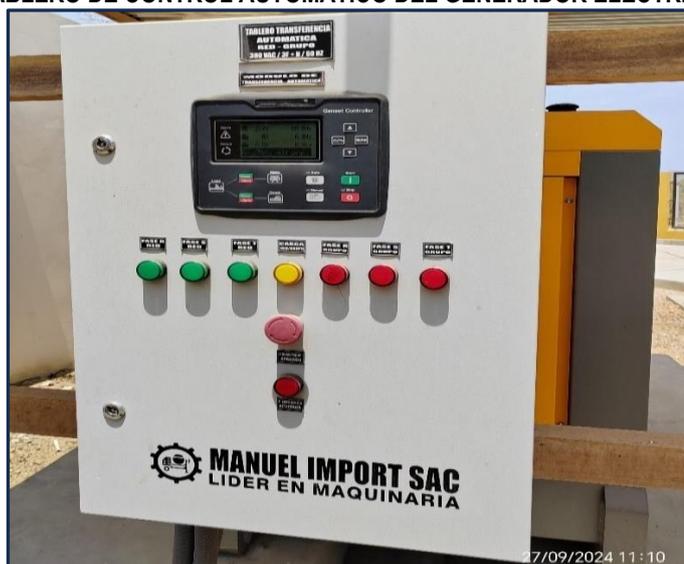
Asimismo, de la inspección física realizada a la Obra, se advierte que el generador eléctrico se emplaza en un chasis que no cuenta con conexión a tierra, lo que genera el riesgo de ocasionar una descarga eléctrica, en caso que suceda alguna fuga eléctrica como ya se advirtió en el informe de hito de control n.º 2604-2024-CG/GRTB-SCC, notificado por casilla electrónica de la Entidad el 23 de febrero de 2024.

**IMAGEN N° 13**  
**TABLERO DE CONTROL AUTOMÁTICO DEL GENERADOR ELÉCTRICO.**

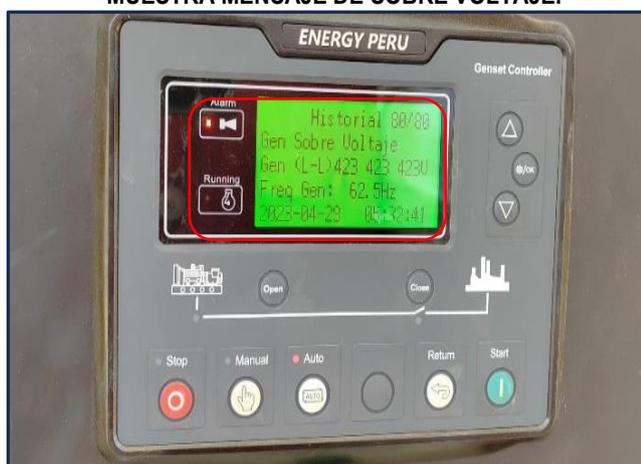
Así también, de la revisión al historial del generador, se encontró el error de encendido, evidenciándose que solo se accionó de manera manual y no automática, tal como se muestra en los parámetros de configuración.

**IMAGEN N° 14**  
**HISTORIAL DEL GENERADOR ELÉCTRICO,**  
**MUESTRA MENSAJE DE SOBRE VOLTAJE.**

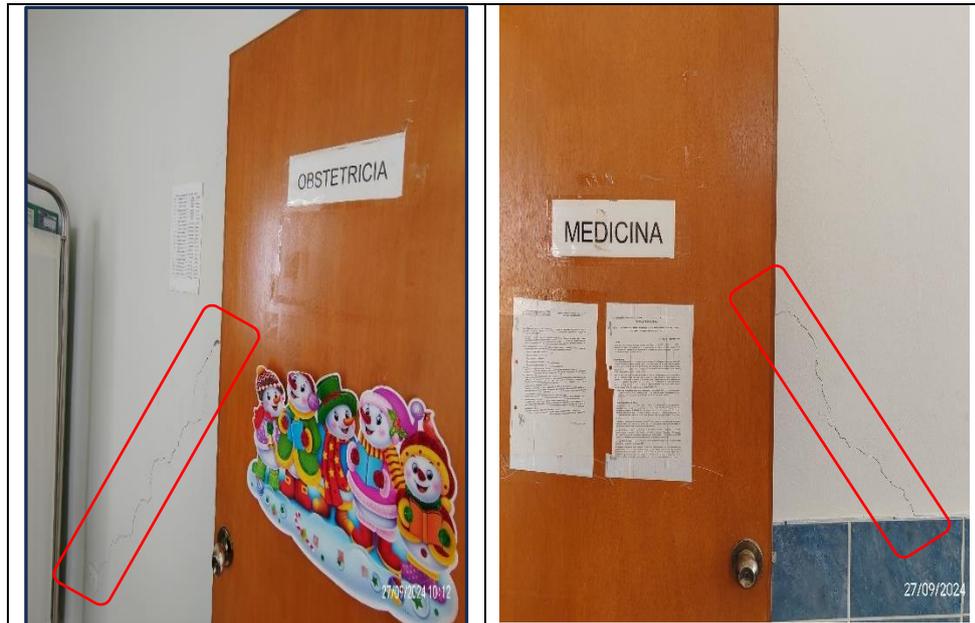
En el recorrido realizado por la Comisión de Control, por la infraestructura nueva y antigua se pudo observar que la pared del consultorio de tópico y obstetricia presenta fisuras diagonales por asentamiento de base; asimismo, las veredas también presentan fisuras como se muestra a continuación:

**IMAGEN N° 15**  
**FISURAS EN LA PARED DEL CONSULTORIO DE OBSTETRICIA Y MEDICINA**

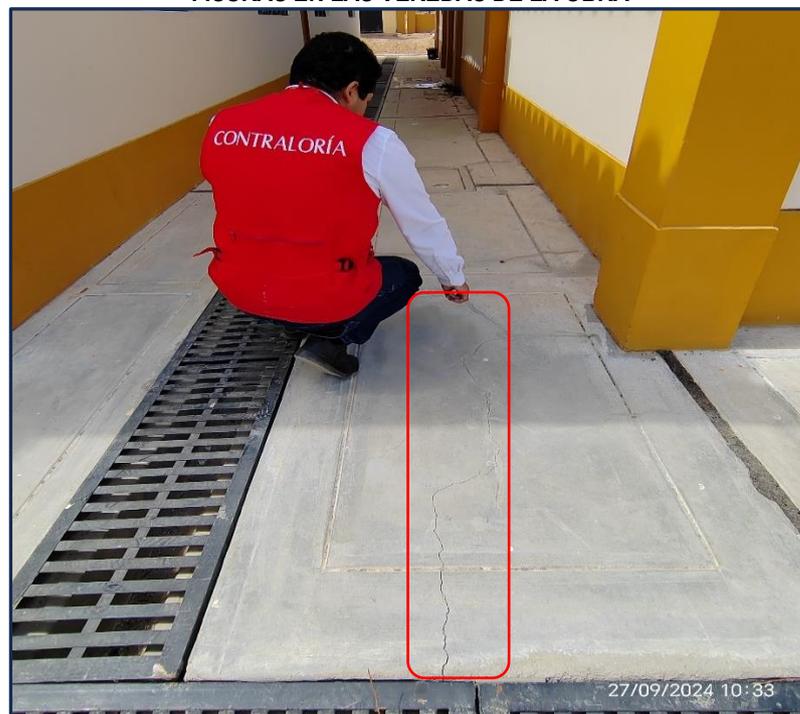
**IMAGEN N° 16**  
**FISURAS EN LAS VEREDAS DE LA OBRA**

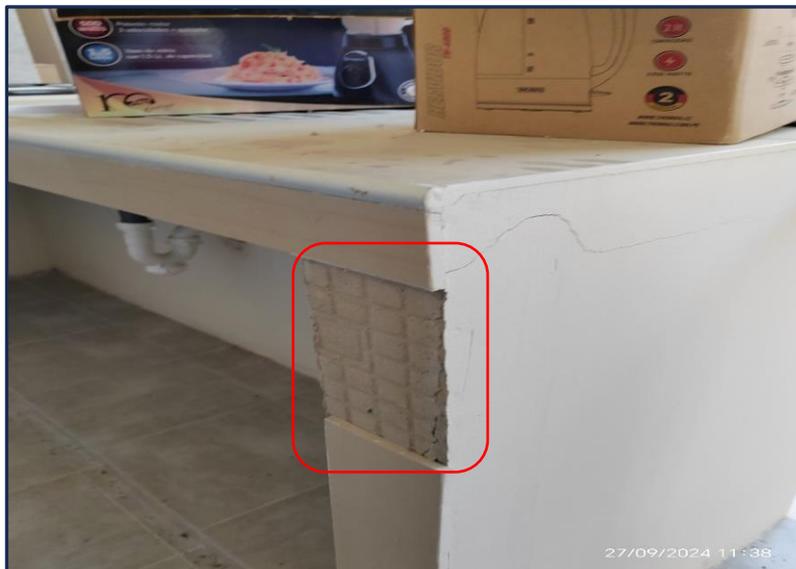
Con respecto a la mesa del lavadero de la residencia médica, la cerámica esta despegada como se muestra en la imagen:

**IMAGEN N° 17**  
**MESA DEL LAVADOR CON LA CERÁMICA DESPAGADA.**
