INFORME DE CONTROL CONCURRENTE
N° 24769-2024-CG/GRTB-SCC

**EJECUCIÓN DEL SALDO DE OBRA: “RECUPERACIÓN DEL
SERVICIO DE EDUCACIÓN BÁSICA REGULAR EN LA
INSTITUCIÓN EDUCATIVA N° 098 GRAN CHILIMASA DEL
DISTRITO DE AGUAS VERDES, PROVINCIA DE ZARUMILLA
Y REGIÓN TUMBES”**

**PERÍODO DE EVALUACIÓN:
DE 9 DE OCTUBRE DE 2024 AL 17 DE OCTUBRE DE 2024**

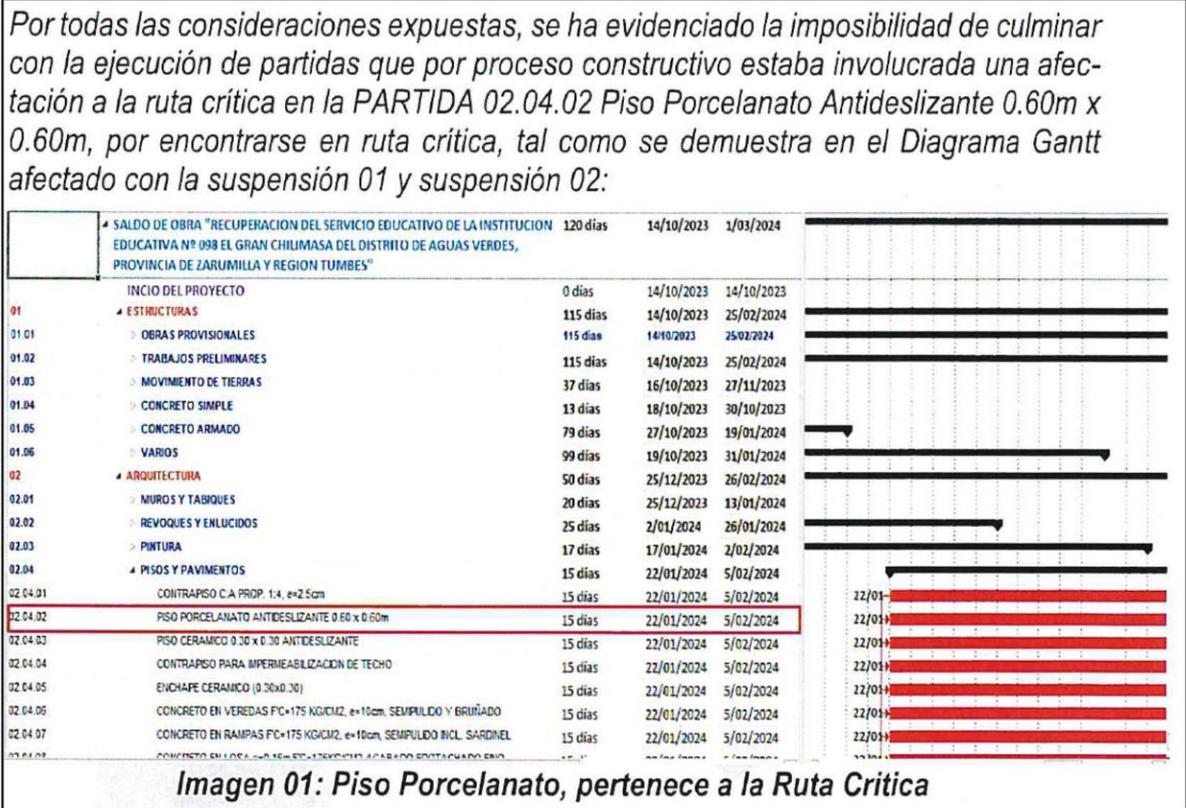
IMAGEN N° 1

Sumado a ello, el Contratista señaló la afectación de la ruta crítica en la **partida 02.04.02 PISO PORCELANATO ANTIDESLIZANTE 0.60m X 0.60m**, la cual de acuerdo al gráfico incluido en la carta n.° 037-2024-GRUCONS J&M/PEC-01-2024, **tiene una duración de 15 días y tiene como fecha de inicio el 22 de enero de 2024 y fecha de culminación el 5 de febrero de 2024**, tal como se muestra a continuación:

PARTIDA 02.04.02 PISO PORCELANATO ANTIDESLIZANTE 0.60m X 0.60m, SEÑALADA POR EL CONTRATISTA COMO RUTA CRÍTICA Y PROGRAMADA A SER EJECUTA EN ENERO A FEBRERO DE 2024

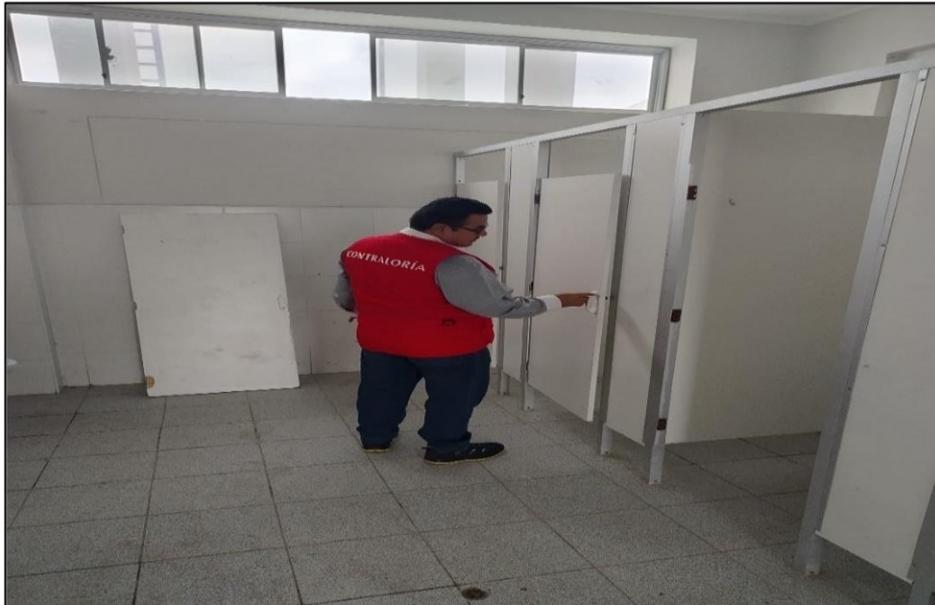
REGISTRO FOTOGRÁFICO N° 1
PUERTAS DE MELAMINE DE SERVICIOS HIGIÉNICOS SE ENCONTRABAN DESCOLGADAS

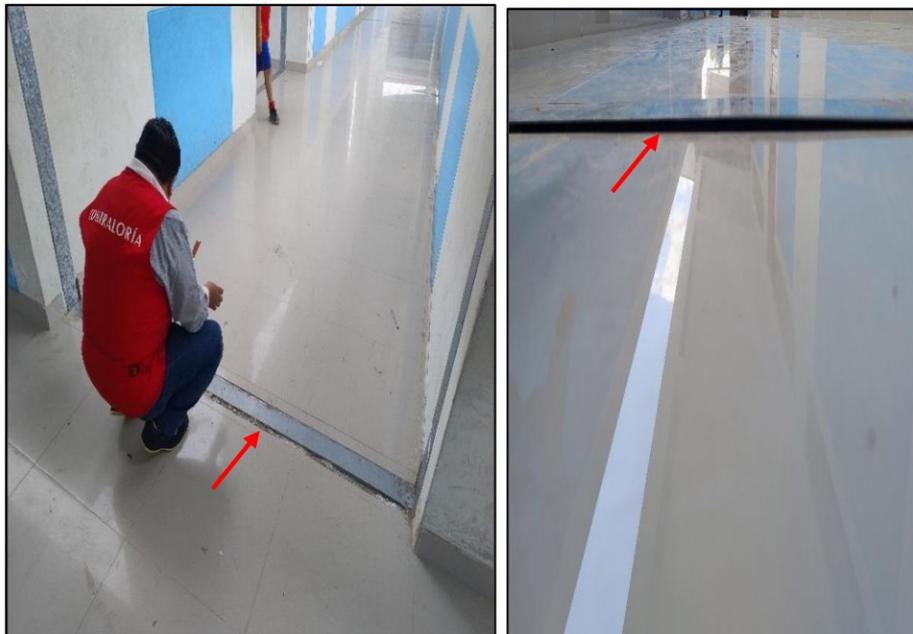
REGISTROS FOTOGRÁFICOS N°S 2 Y 3
TAPA JUNTAS DE PISO EN BLOQUE 6 SE ENCONTRABA DESNIVELADO

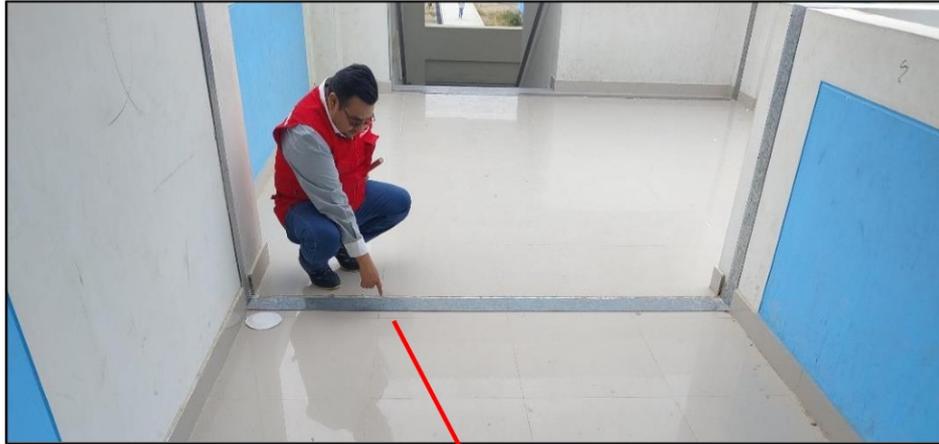
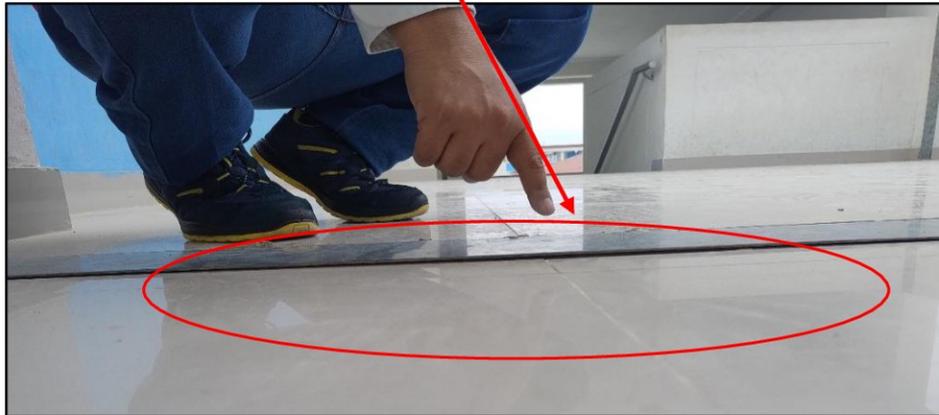
REGISTROS FOTOGRÁFICOS N°S 4 Y 5
TAPA JUNTA DE PISO SE ENCUENTRA DESNIVELADO

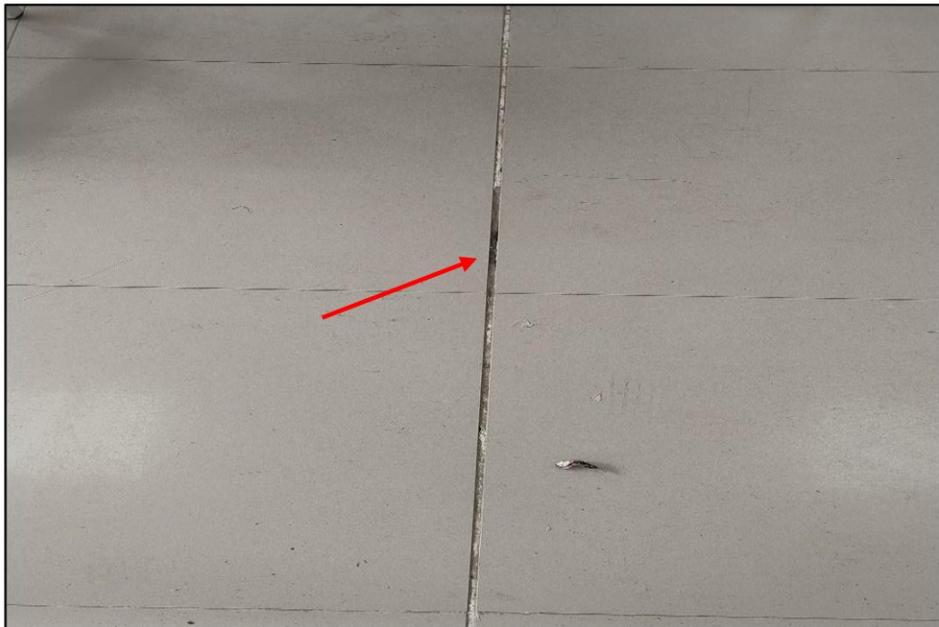
REGISTRO FOTOGRÁFICO N° 6
DEFICIENTE COLOCACIÓN DE FRAGUA EN PISOS

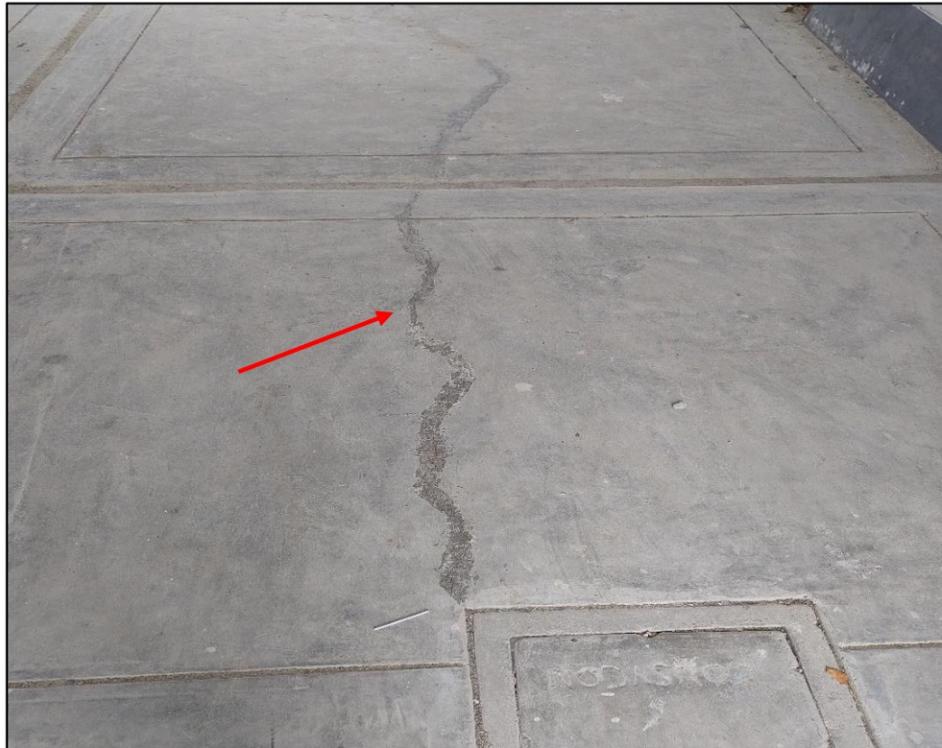
REGISTRO FOTOGRÁFICO N° 7
FISURAS EN VEREDAS UBICADAS EN EL BLOQUE 7

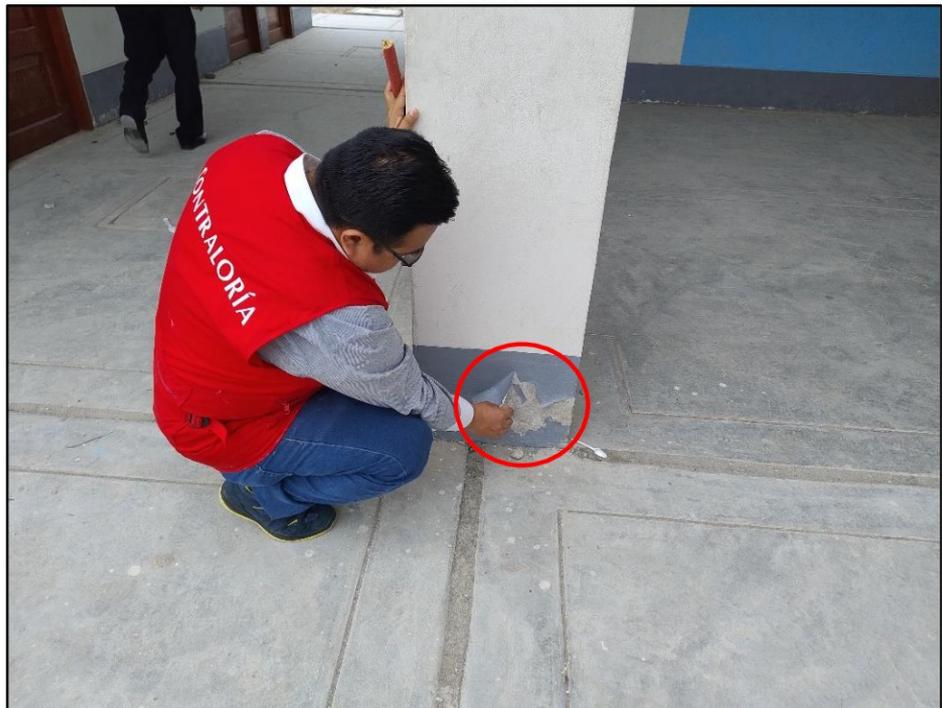
REGISTRO FOTOGRÁFICO N° 8
PINTURA EN CONTRA ZÓCALOS EXTERIORES SE ENCUENTRA EN MAL ESTADO

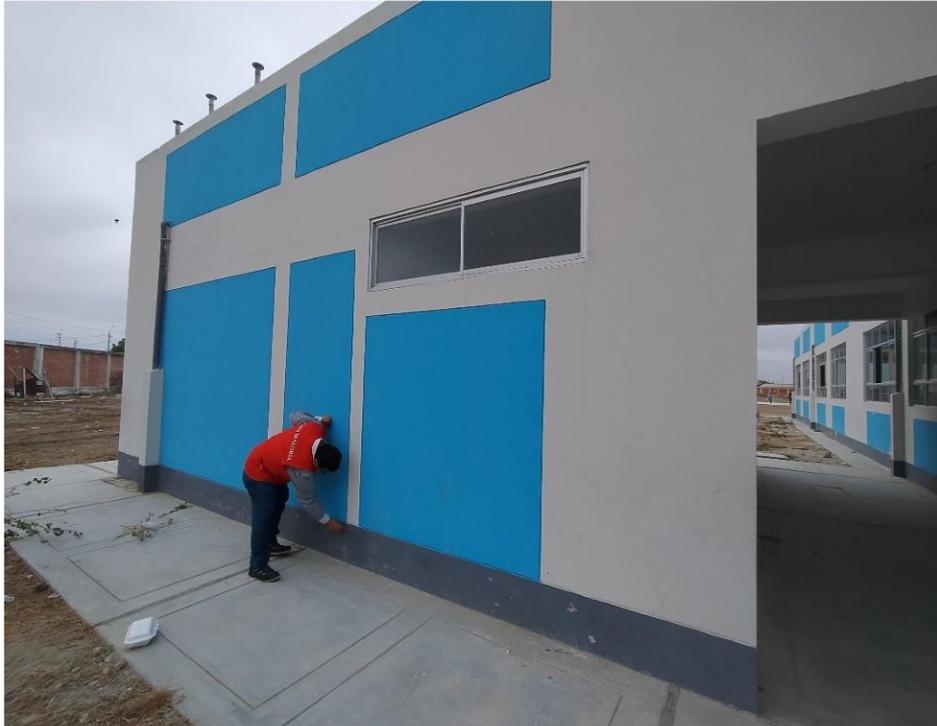
REGISTRO FOTOGRÁFICO N° 9
PINTURA EN CONTRA ZÓCALOS EXTERIORES SE ENCUENTRA EN MAL ESTADO

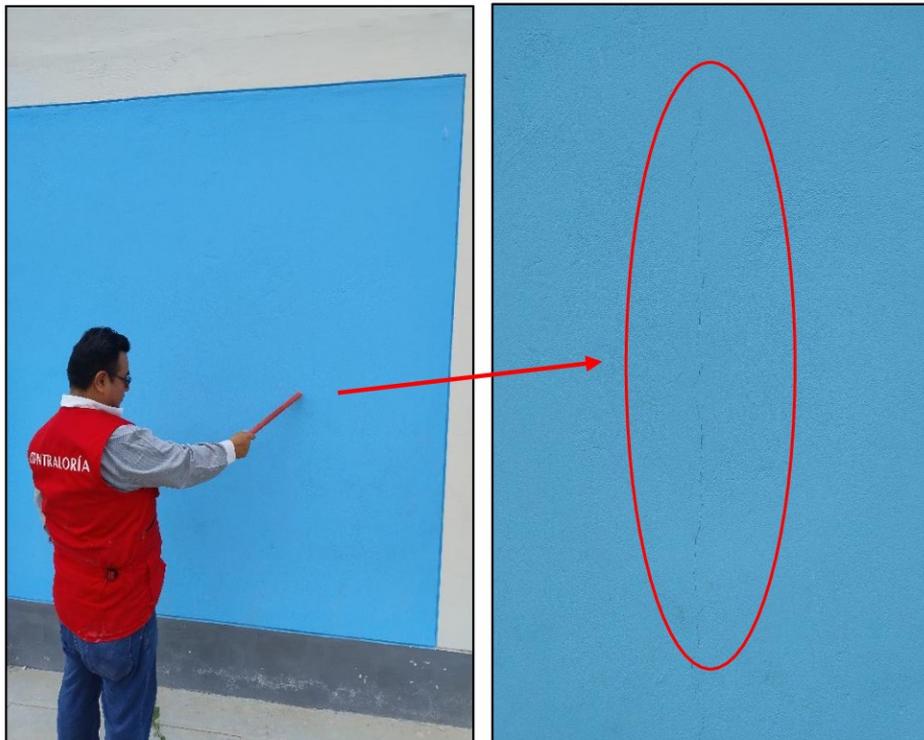
REGISTROS FOTOGRÁFICOS N°s 10 y 11
FISURA EN MURO DEL BLOQUE 7

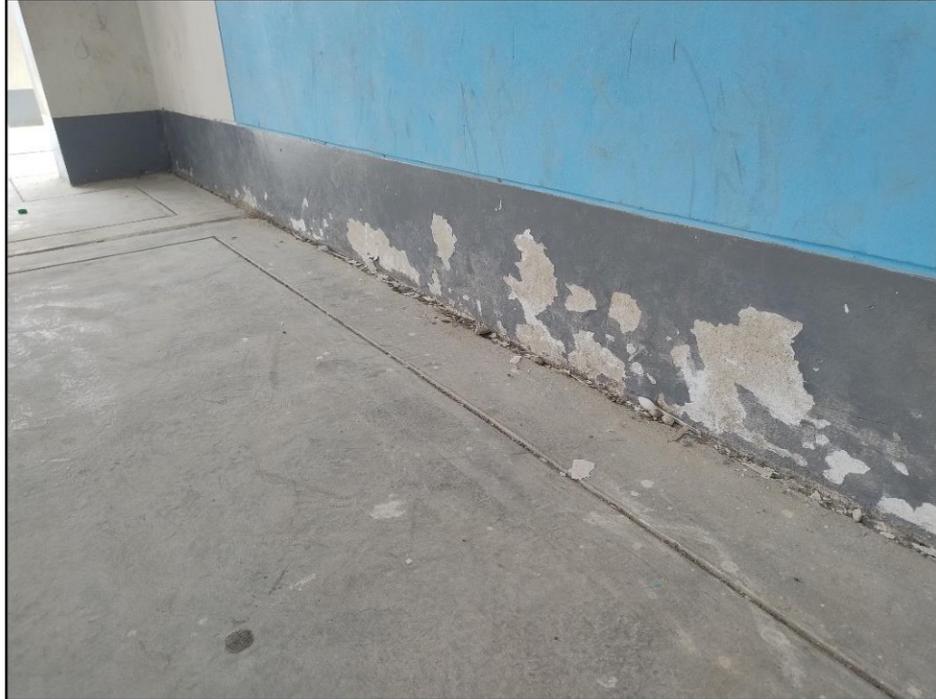
REGISTRO FOTOGRÁFICO N° 12
PINTURA EN CONTRA ZÓCALO DE EXTERIORES SE ENCUENTRA EN MAL ESTADO

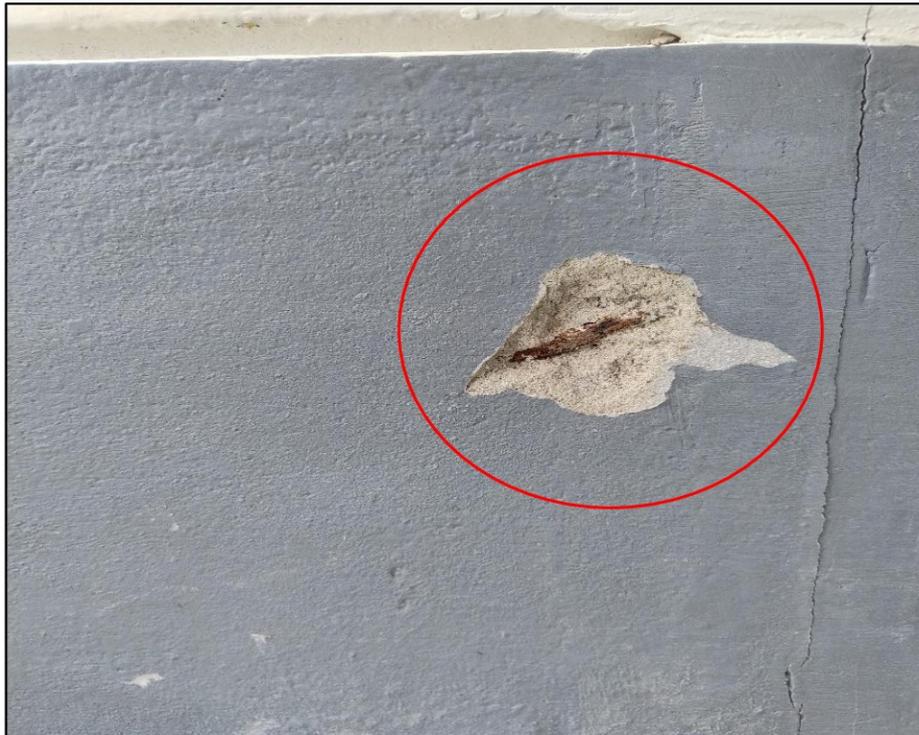
REGISTRO FOTOGRÁFICO N° 13
ACERO DE REFUERZO EN MURO DE BLOQUE 7 SE ENCUENTRA EXPUESTO

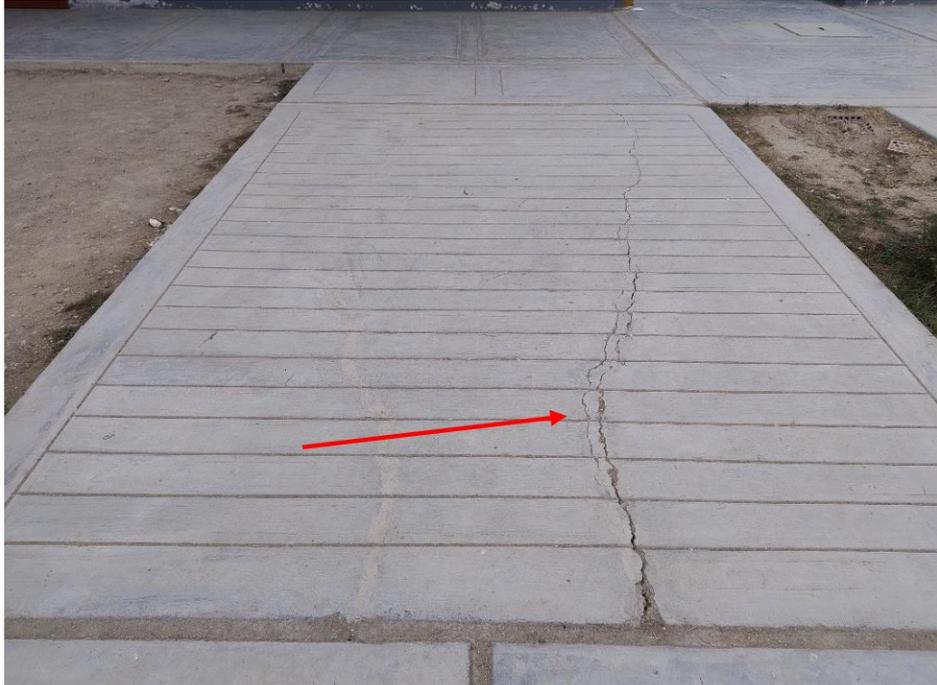
REGISTRO FOTOGRÁFICO N° 14
RAMPA UBICADA EN EL PATIO DE FORMACIÓN DEL NIVEL SECUNDARIO PRESENTA FISURAS Y GRIETAS

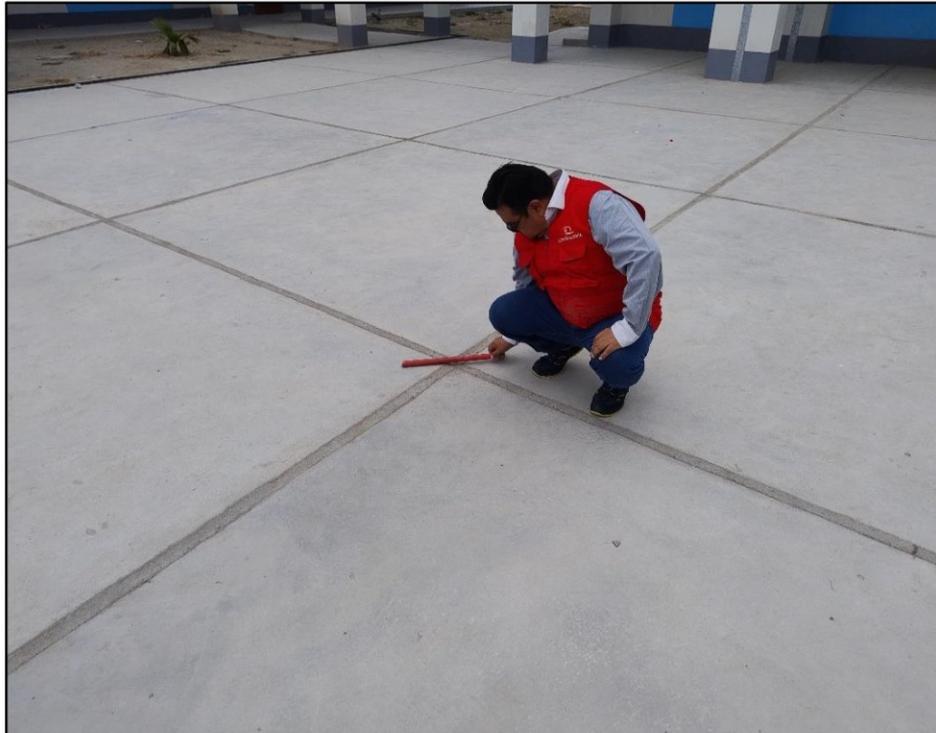
REGISTRO FOTOGRÁFICO N° 15
DESNIVEL EN LOSA DE PATIO DE FORMACIÓN DEL NIVEL SECUNDARIO

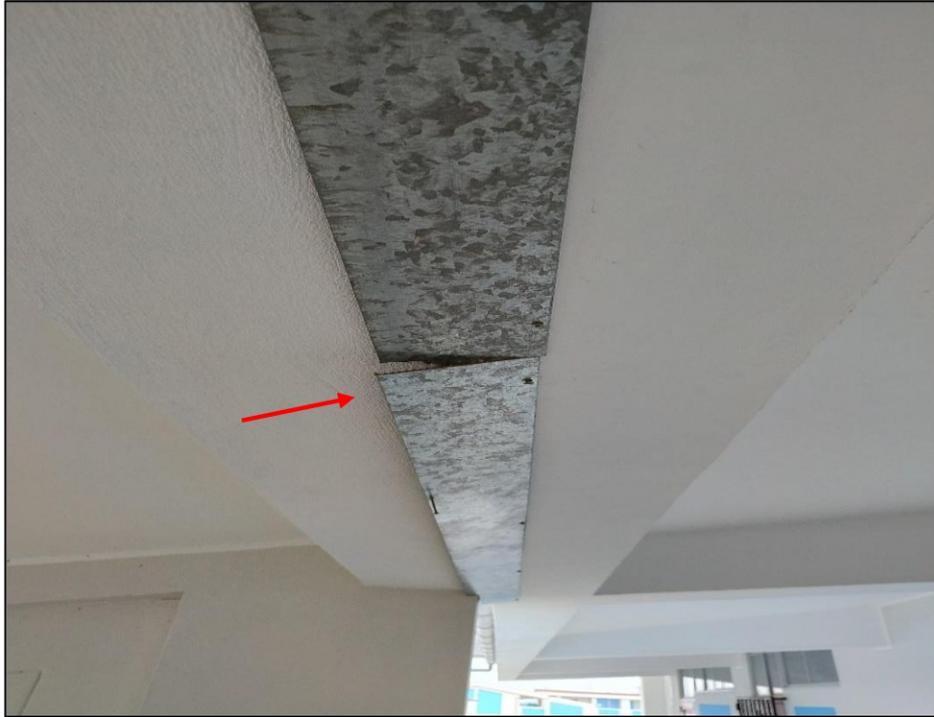
REGISTRO FOTOGRÁFICO N° 16
TAPA JUNTA EN TECHO MAL INSTALADO

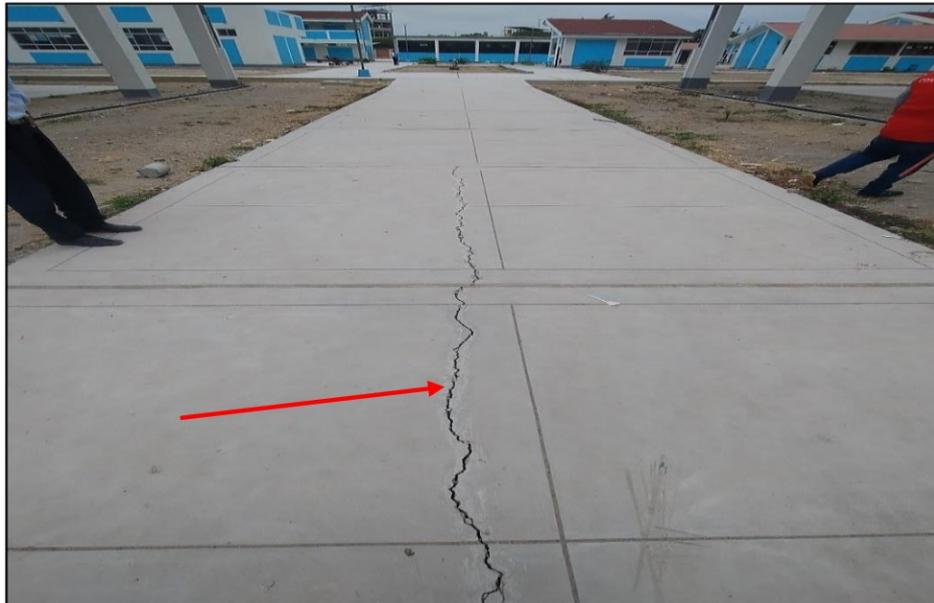
REGISTRO FOTOGRÁFICO N° 17
FISURA EN VEREDA UBICADA ENTRE LOSAS DEPORTIVAS

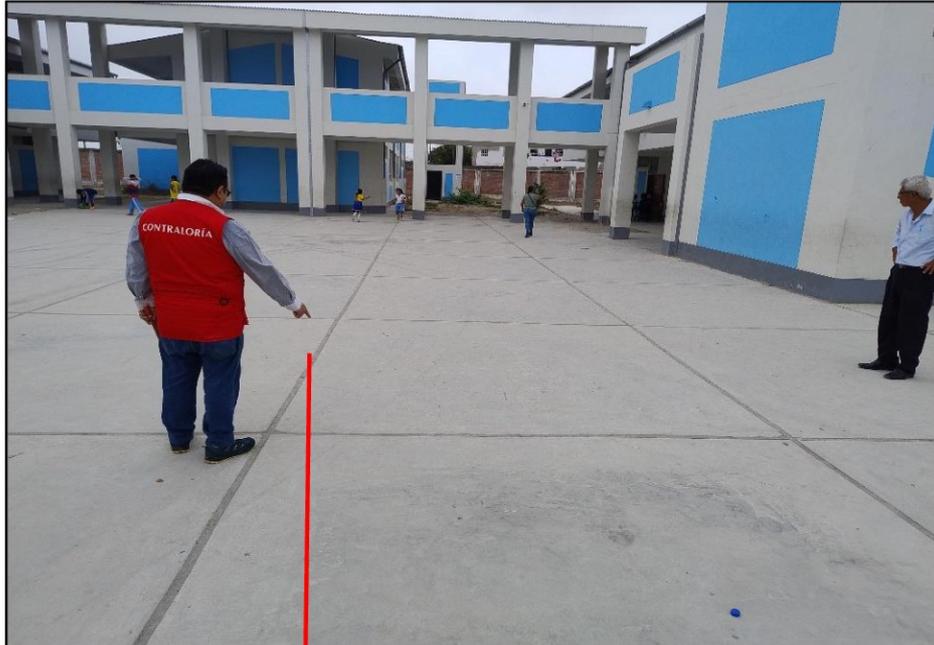
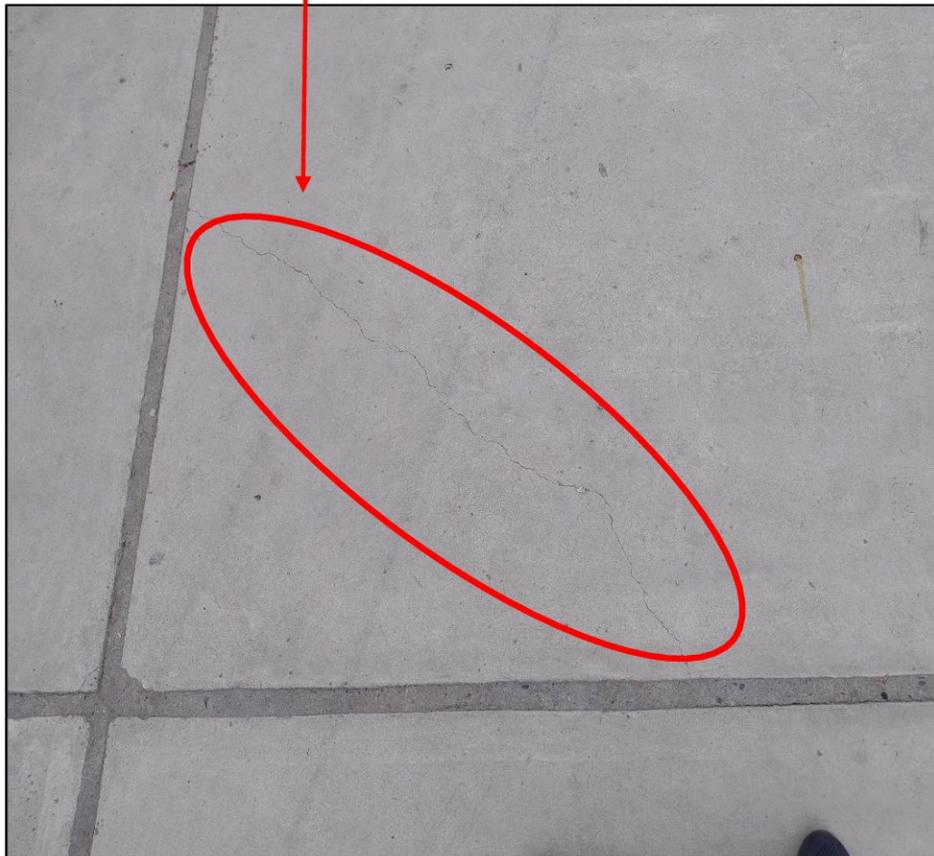
REGISTROS FOTOGRÁFICOS N°s 18 y 19
FIGURA EN LOSA DE PATIO DE FORMACIÓN DEL NIVEL SECUNDARIO

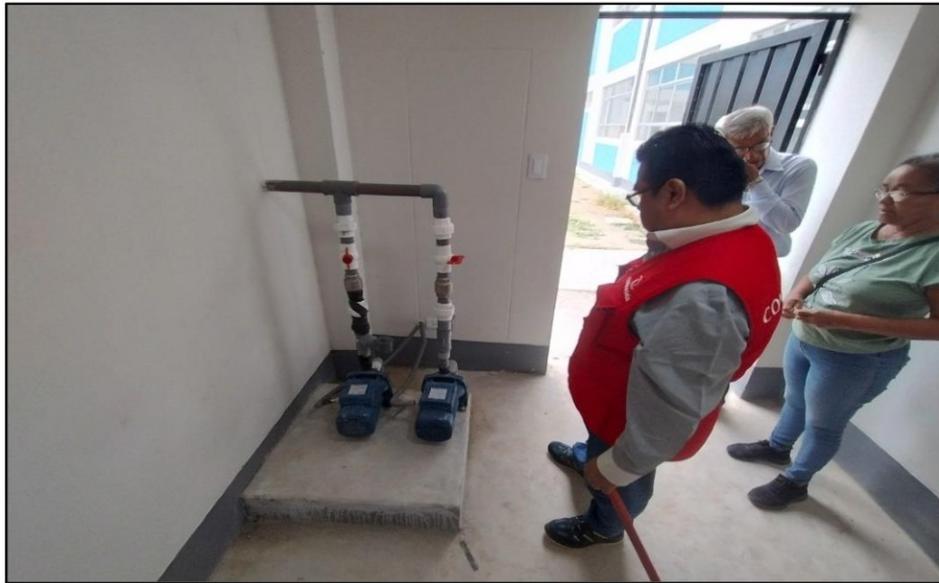
Respecto a la especialidad de instalaciones Sanitarias se apreció inadecuado funcionamiento en las partidas correspondientes al ítem 03.01.18 Suministro y colocación de accesorios para la operatividad de Cisterna de almacenamiento de agua, 03.05.07 suministro y colocación de rejilla metálica con angulo de 1 ½" x 1 ½" x 3/16" y platina 1"x1"x 1/8" según diseño; lo cual se puede evidenciar en el siguiente registro fotográfico:

REGISTRO FOTOGRÁFICO N° 20
ACCESORIOS DEL SISTEMA DE AGUA PRESENTAN FUGAS

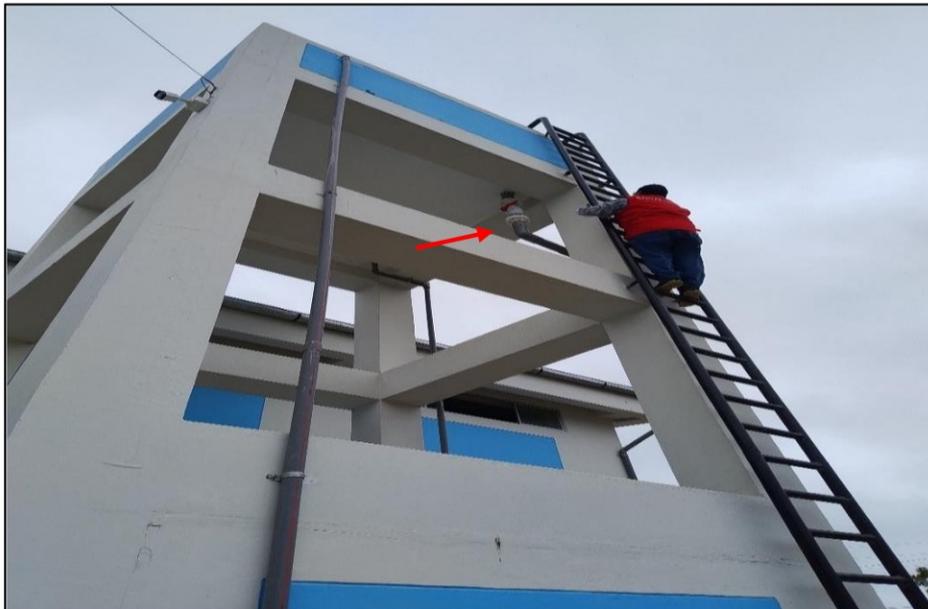
REGISTRO FOTOGRÁFICO N° 21
PRESENCIA DE FUGA DE AGUA EN TUBERÍA DE 3"

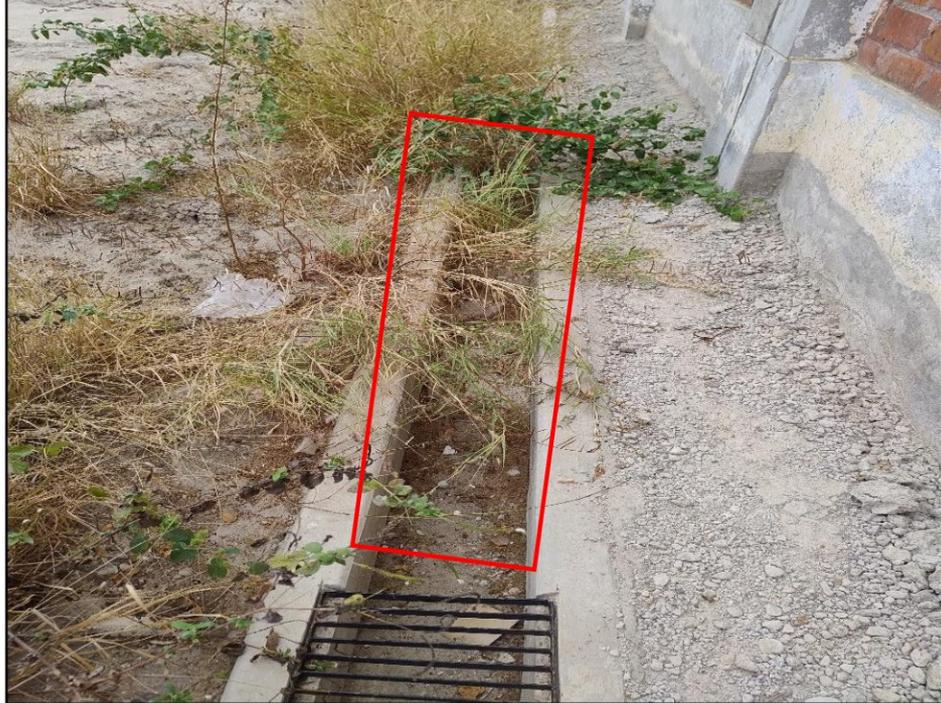
REGISTRO FOTOGRÁFICO N° 22

CUNETA DE DESFOGUE DE AGUAS PLUVIALES NO CONTABA CON LA INSTALACIÓN DE REJILLA METÁLICA

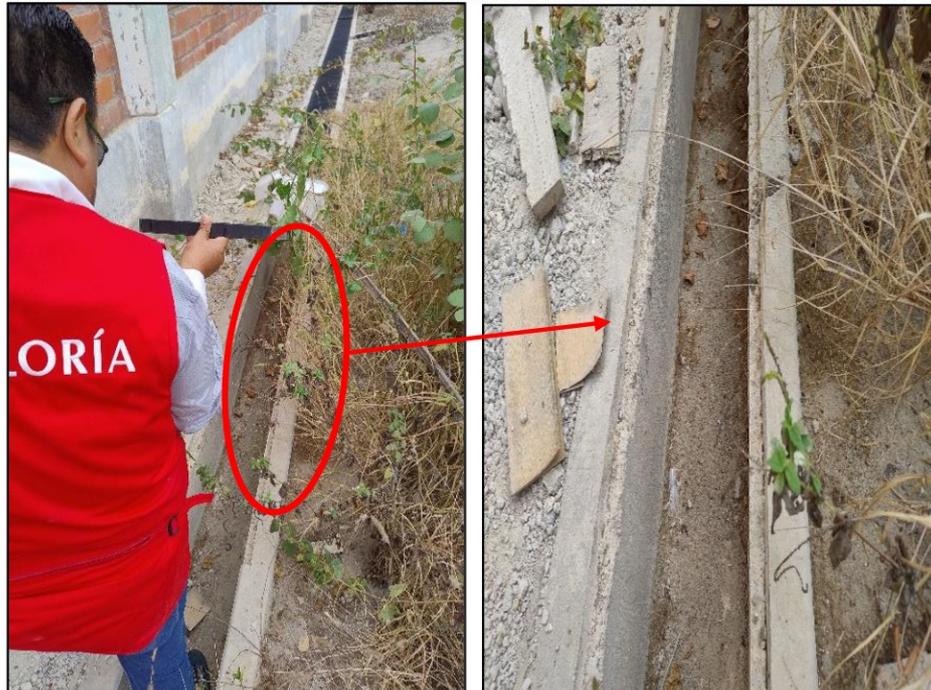
REGISTROS FOTOGRÁFICOS N°S 23 Y 24

CUNETA NO CONTABA CON PLATINA 1"X1" X 1/8" PARA LA COLOCACIÓN DE LA REJILLA METALICA

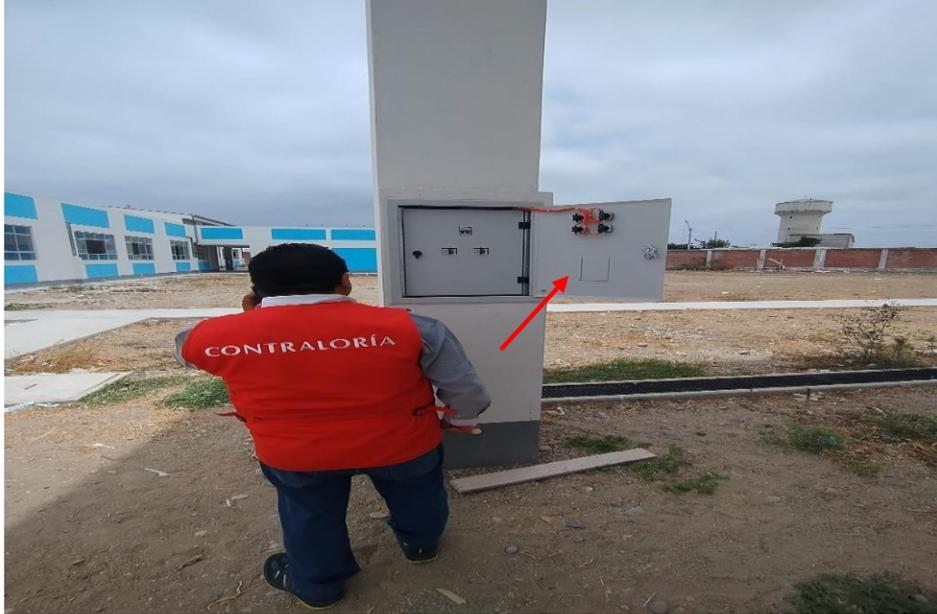
Respecto a las instalaciones eléctricas se apreció que los trabajos en las partidas correspondientes a los ítems 4.01 Tableros eléctricos, 4.03.10 Ventiladores de pared, no se condicen con las especificaciones técnicas, lo cual se puede evidenciar en el siguiente registro fotográfico:

REGISTRO FOTOGRÁFICO N° 25
TABLERO ELÉCTRICO UBICADO EN PLATAFORMA DEPORTIVA NO CUENTA CON LEYENDA

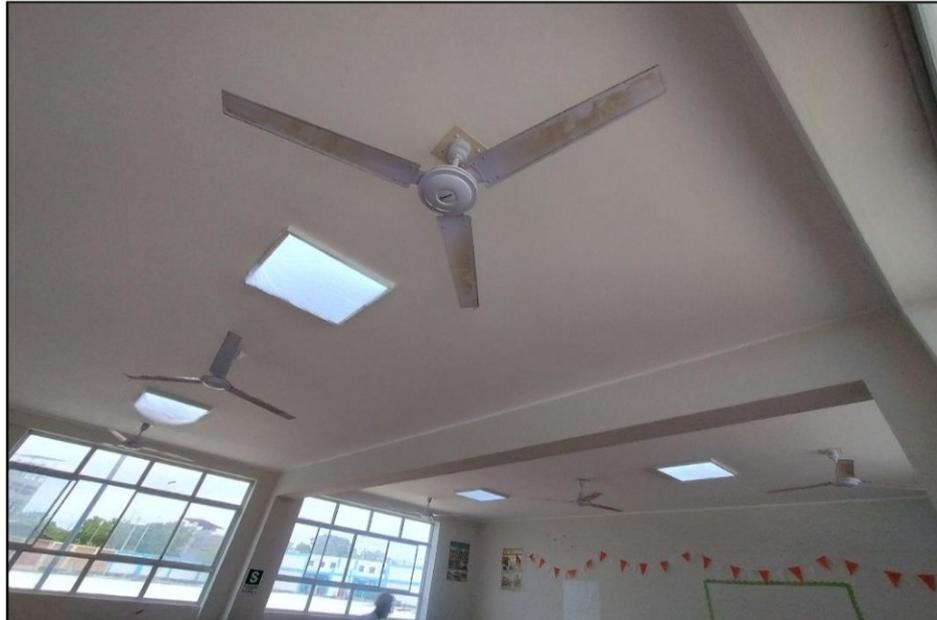
REGISTRO FOTOGRÁFICO N° 26
VENTILADORES DE AULAS EN NIVEL SECUNDARIO SOLO FUNCIONAN EN NIVEL 3, 4 Y 5 DE VELOCIDAD

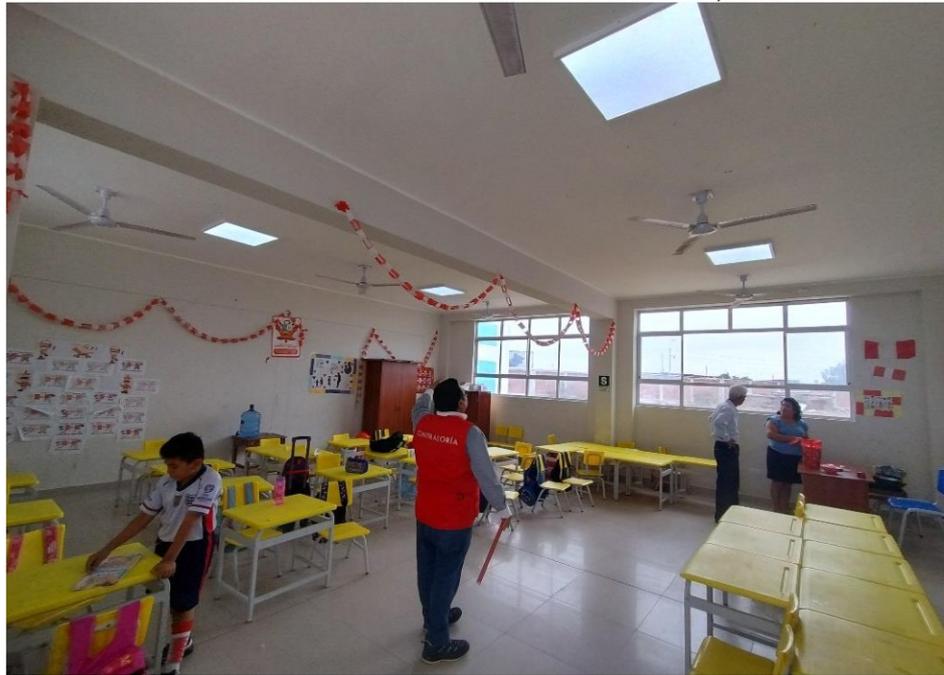
REGISTRO FOTOGRÁFICO N° 27
VENTILADORES DE AULAS EN NIVEL PRIMARIO SOLO FUNCIONAN EN NIVEL 3, 4 Y 5 DE VELOCIDAD

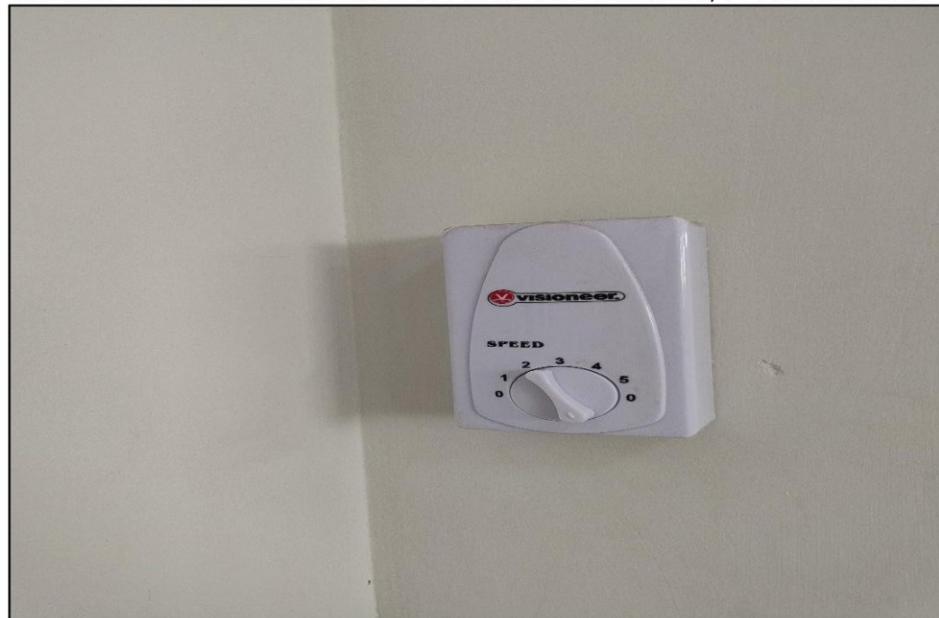
REGISTRO FOTOGRÁFICO N° 28
INTERRUPTORES DE VENTILADORES SOLO FUNCIONAN EN EL NIVEL 3, 4 Y 5 DE VELOCIDAD.

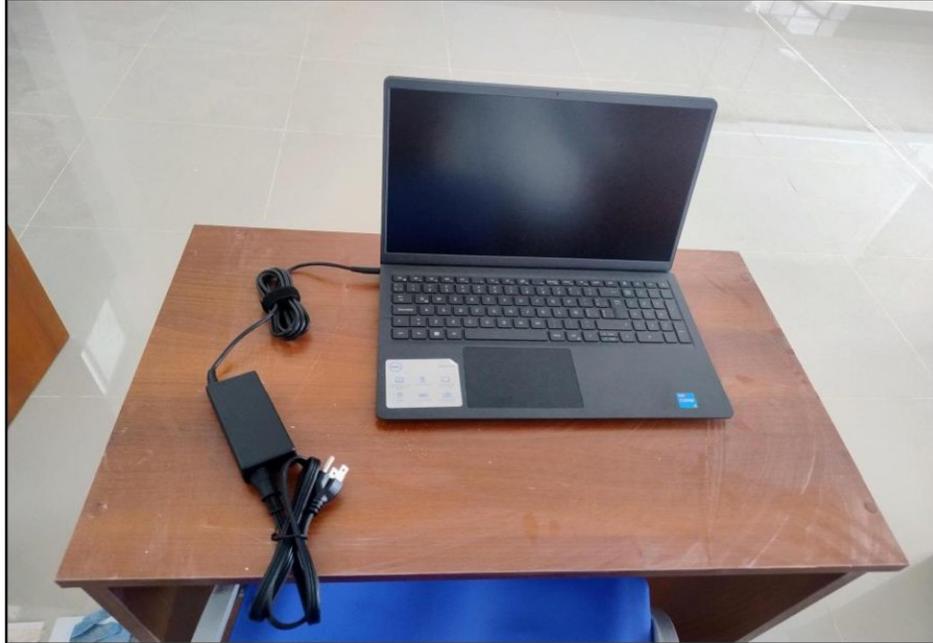
De otro lado se evidencio que las laptops entregadas no cumplen con algunas de las características establecidas en las especificaciones técnicas de la Obra, tales como es la entrada de puerto de Red, por lo que dichos equipos solo se conectan a la red de internet vía wifi, dejando inoperativo el centro de redes instalado

REGISTRO FOTOGRÁFICO N° 29
LAPTOP ENTREGADA POR EL CONTRATISTA NO CUENTA CON ENTRADA DE PUERTO DE RED

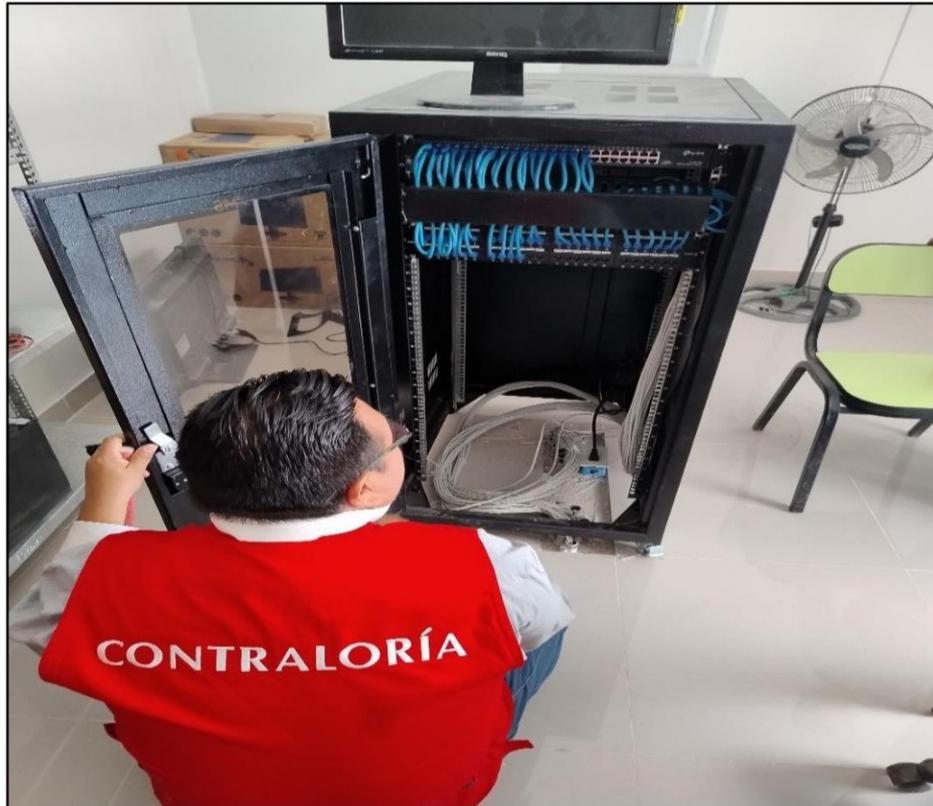
REGISTRO FOTOGRÁFICO N° 30
CENTRO DE RED INOPERATIVO UBICADO EN EL NIVEL PRIMARIO
