INFORME DE HITO DE CONTROL

N°29389-2023-CG/GRAN-SCC

**“EJECUCIÓN DE LA OBRA CREACIÓN DEL SERVICIO DE
PROTECCIÓN EN RIBERAS DEL RÍO CASMA VULNERABLE
ANTE EL PELIGRO, EN EL SECTOR CASA BLANCA –
HUALGAYOC, DISTRITO DE CASMA, PROVINCIA DE
CASMA, DEPARTAMENTO DE ÁNCASH”**

HITO DE CONTROL N° 6 – RECEPCIÓN DE OBRA

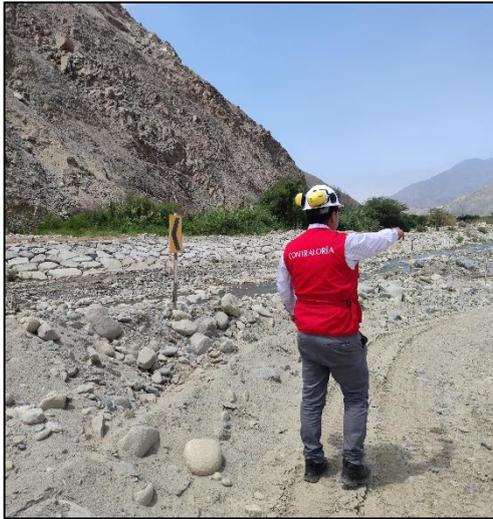
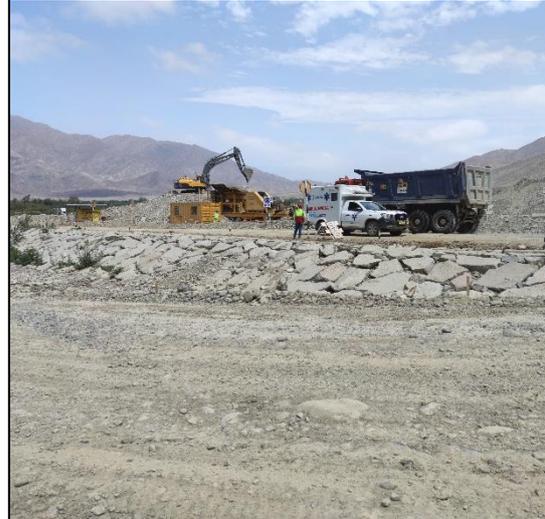
Fotografías n.ºs 1 y 2
Visita a la obra, inicio de progresiva 0+00m, se denota labores de obra de OHLA, preparación de material mediante chancadora.

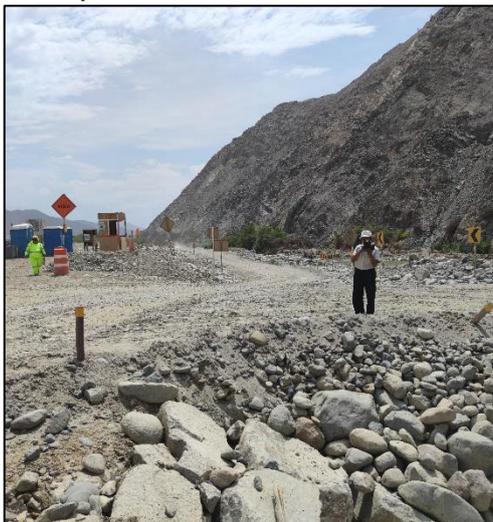
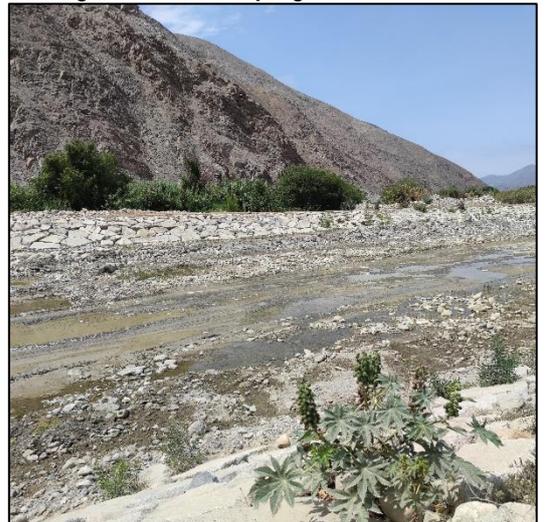
Fotografías n.ºs 3 y 4
Visita a la obra, se denota limpieza de cauce al inicio de la progresiva, habilitación de accesos para las obras de OHLA, continuación de obra aguas arriba de la progresiva 0+00m.

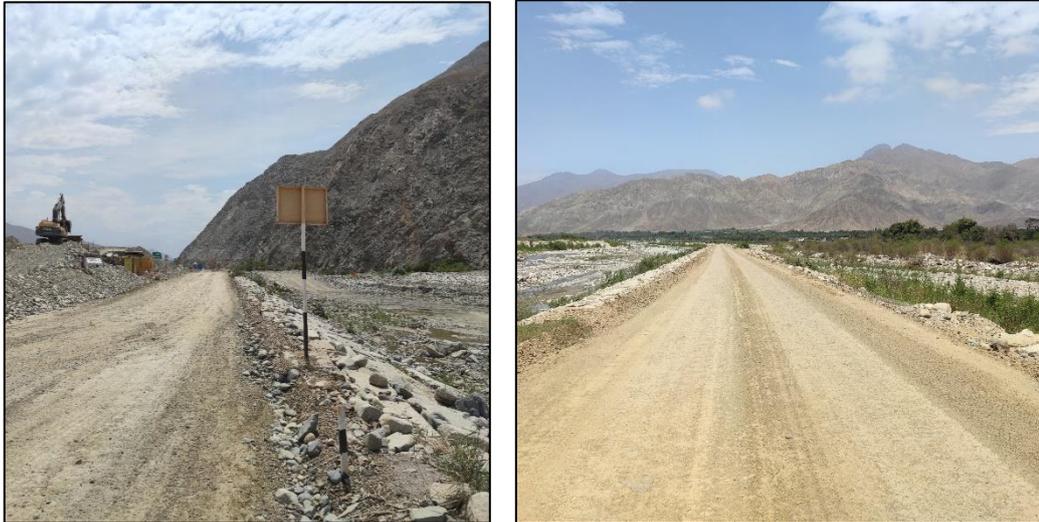
Fotografías n.ºs 5 y 6

Visita a la obra, se denota limpieza del cauce en progresiva 0+00m y ubicación de chancadora de la empresa OHLA lado izquierdo aguas abajo, progresiva: 0+00m.
