## INFORME DE VISITA DE CONTROL N° 23943-2024-CG/GRAN-SVC

VISITA DE CONTROL  
PROYECTO ESPECIAL CHINECAS  
CHIMBOTE - SANTA – ÁNCASH

“EJECUCIÓN DEL SERVICIO RECONSTRUCCIÓN DE LA  
CAJA HIDRÁULICA, ACCESOS Y CAMINO DE SERVICIO DEL  
CANAL DE DERIVACIÓN CHIMBOTE KM 0+000 AL KM  
26+118, ÁMBITO DEL P.E. CHINECAS, DISTRITO DE  
CHIMBOTE – PROVINCIA DEL SANTA – REGIÓN ANCASH”

HUARAZ, 28 DE AGOSTO DE 2024

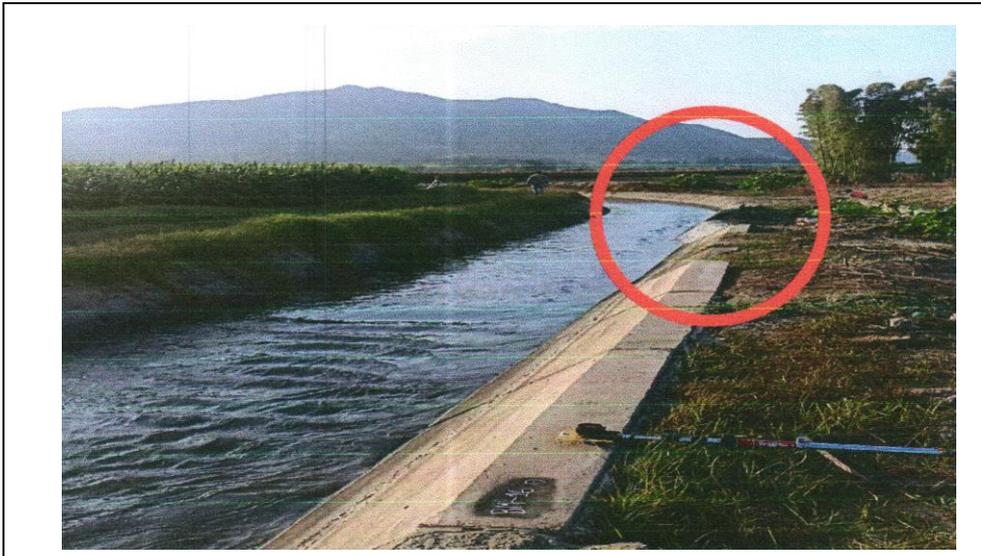
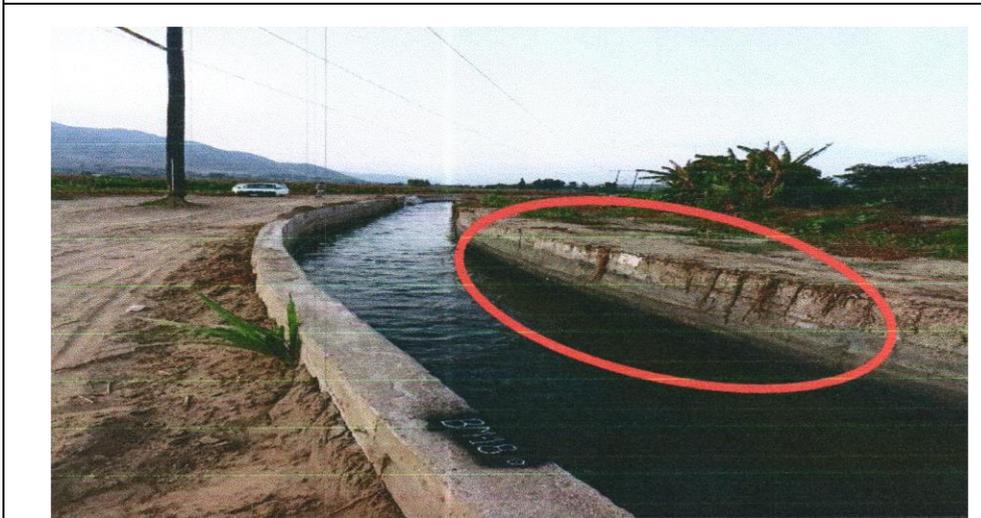
**IMÁGENES N°s 1 y 2**  
**SE MUESTRAN LOS DAÑOS EN LA CAJA DEL CANAL DE DERIVACIÓN CHIMBOTE**

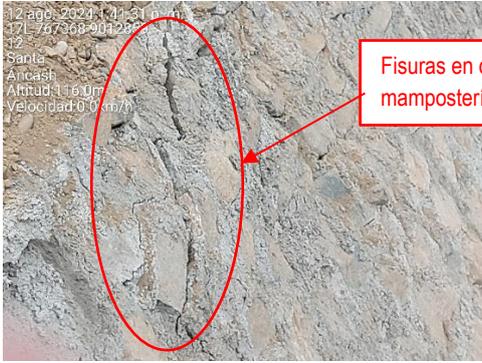
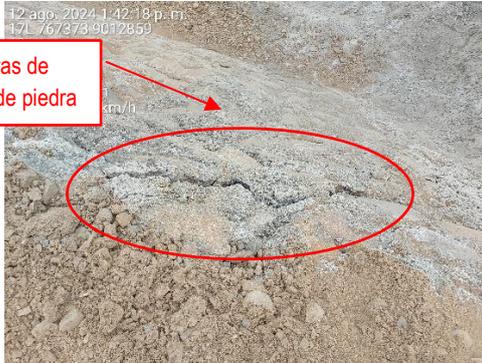
De la inspección física de campo, se advierte que la empresa contratista; realizó los trabajos de reconstrucción del camino de servicio y acceso al canal, entre el tramo comprendido desde el km 13+880 al km 14+114, en dicho tramo se distingue, hacia el lado este de la vía, los trabajos de refuerzo con mampostería de piedra sobre el talud del terreno natural en un tramo aproximado de 70 ml.; asimismo, se observa que las referidas obras de mampostería de piedra presentan agrietamientos y sobre la plataforma del camino de servicio reconstruido se evidencian fallas longitudinales por el asentamiento del terreno de fundación que se halla apoyado sobre el talud reforzado con mampostería de piedra, tal como se muestra en las fotografías siguientes:

<p align="center"><b>FOTOGRAFÍA n.º 3</b> <b>MAMPOSTERÍA DE PIEDRA CON CONCRETO</b></p>	<p align="center"><b>FOTOGRAFÍA n.º 4</b> <b>MAMPOSTERÍA DE PIEDRA CON CONCRETO</b></p>

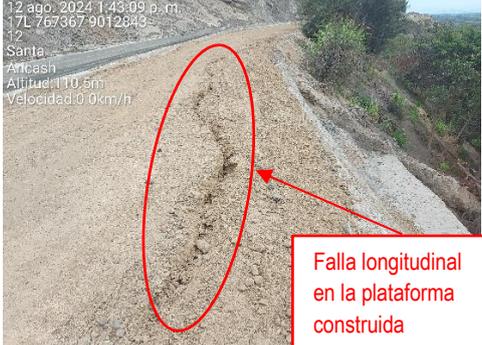
<p align="center"><b>FOTOGRAFÍA n.º 5</b> <b>AFIRMADO DEL CAMINO DE ACCESO</b></p>	<p align="center"><b>FOTOGRAFÍA n.º 6</b> <b>TALUD BAJO LA VÍA</b></p>

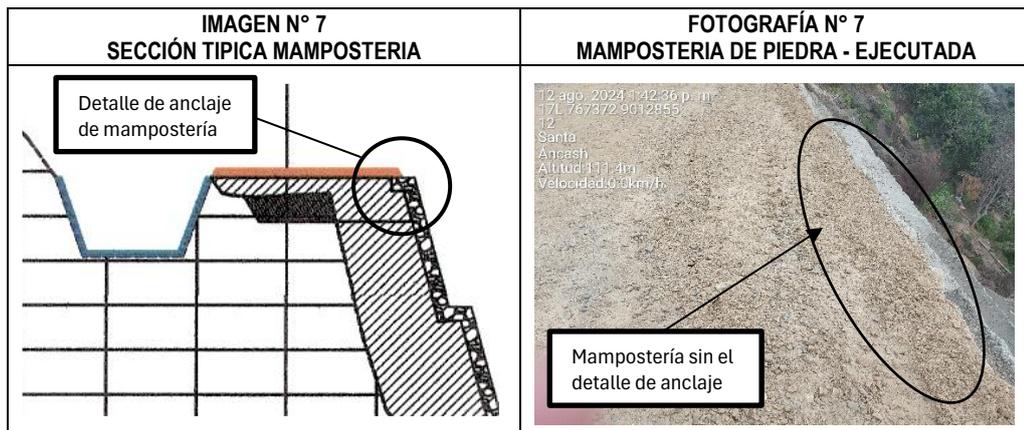
Sin embargo, en el tramo inspeccionado, se advierte que luego de la ejecución de las obras de mampostería de piedra no se ha cumplido con la conformación de los taludes tal como establecen los planos de detalle, así como se muestra en las siguientes imágenes:

Sobre la base de lo expuesto, se advierte que luego de la ejecución de las obras de reconstrucción del camino de acceso, éstas han fallado en algunos tramos; asimismo, las obras de mampostería de concreto para el refuerzo del talud presentan grietas, por el empuje originado por el material que constituye la base y la plataforma del camino de acceso, lo que ocasiona que no se garantice la calidad requerida en el expediente técnico e incumpliendo la orden de servicio SNTRO-RR,GG O/C 0131-2023 de 12 de diciembre de 2023 emitida por la aseguradora La Positiva.

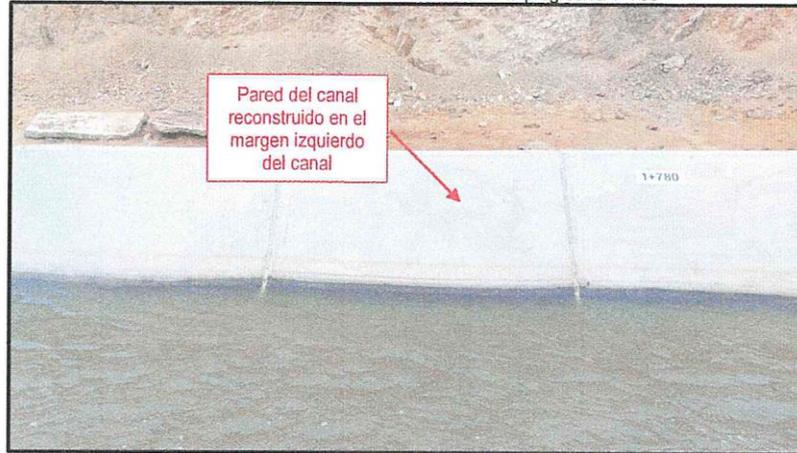
En este tramo se pudo apreciar que existen diversas marcas referidas a las progresivas del canal, las mismas que reportan datos distintos que no coinciden entre los mismos, por tal razón se toma en consideración los datos más recientes que forman parte del replanteo de las obras correspondientes al servicio ejecutado por el contratista durante las labores de reparación en los tramos de intervención, tal como se muestra en la fotografía siguiente:

**Fotografía n.º 5**  
Tramo da canal ereconstruido a la altura de la progresiva 1+780

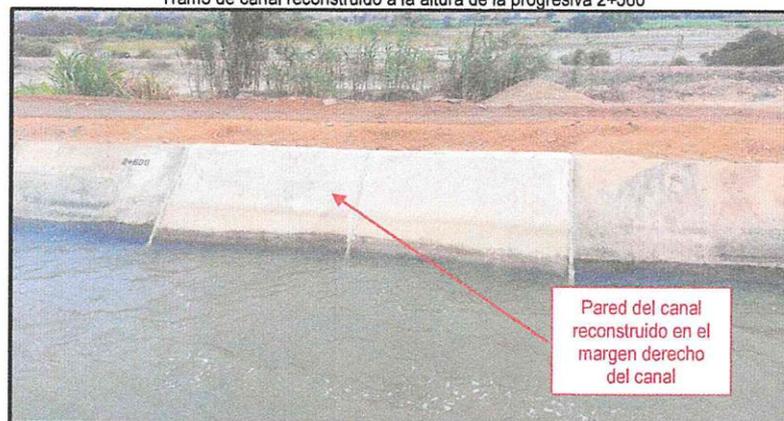
2. En el tramo comprendido entre las progresivas 2+554.50 a 2+559.50 del canal Chinecas, se observa hacia su margen derecho la existencia de obras de concreto en la pared del canal, las mismas que fueron ejecutadas como parte del servicio de reparación del canal dañado, en una longitud total de 5 m y de 10 cm de espesor cuya altura no pudo ser verificada debido a que el canal se encuentra transportando agua, también se pudo apreciar que existen juntas elastoméricas transversales al muro instaladas a cada 2.50 metros aproximadamente que tienen un espesor de 5 cm.

Se deja constancia que debido a que el canal se encuentra llevando agua; tampoco se pudo evidenciar la existencia de la junta elastomérica longitudinal que une las obras de concreto nuevo con el antiguo, tal como se aprecia en la fotografía siguiente:

**Fotografía n.º 6**  
Tramo de canal reconstruido a la altura de la progresiva 2+560

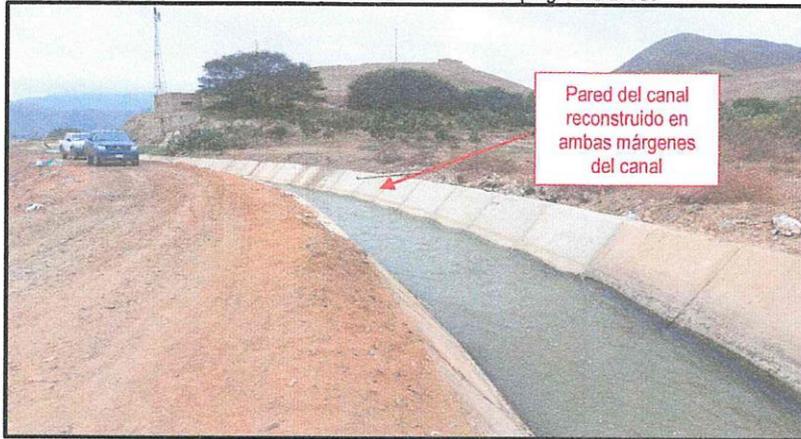
3. En el tramo comprendido entre las progresivas 2+744 a 2+783.62 del canal Chinecas, se observan en ambos márgenes del canal la existencia de obras de concreto en las paredes del canal, las mismas que fueron ejecutadas como parte del servicio de reparación del canal dañado, en una longitud total de 39.62 m y 10 cm de espesor, cuya altura y probable reparación en el fondo del canal no pudo ser verificada debido a que el

canal se encuentra transportando agua, también se pudo apreciar que existen juntas elásticas transversales al muro instaladas a cada 2.50 metros aproximadamente que tienen un espesor de 5 cm. Se deja constancia que debido a que el canal se encuentra llevando agua; tampoco se pudo evidenciar la existencia de la junta elástica longitudinal que une las obras de concreto nuevo con el antiguo, tal como se aprecia en la fotografía siguiente:

**Fotografía n.º 7**  
Tramo da canal reconstruido a la altura de la progresiva 2+780

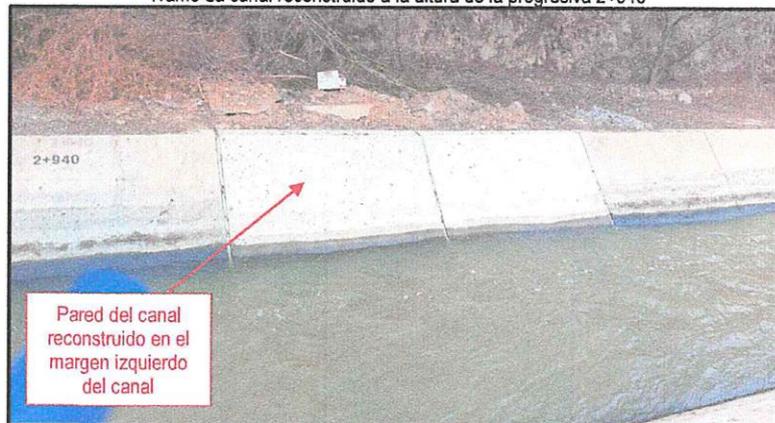
- Entre las progresivas 2+941 a 2+946, se observa en el margen izquierdo del canal, la reconstrucción de la pared en una longitud de 5 m de 10 cm de espesor de concreto, la altura no pudo ser verificada debido a que el canal se encuentra transportando agua, también se pudo apreciar que existen juntas elásticas transversales instaladas a cada 2.50 metros aproximadamente que tienen un espesor de 5 cm, tal como se muestra en la fotografía siguiente:

**Fotografía n.º 8**  
Tramo da canal reconstruido a la altura de la progresiva 2+940

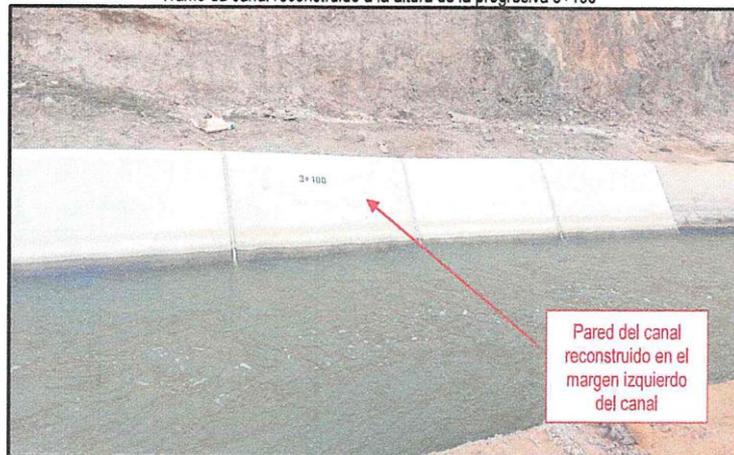
Fotografía n.º 9

- Se verificó que entre las progresivas 3+094 a 3+106.80, la pared del canal, en su margen izquierdo, fue reconstruido en una longitud de 12.80 m y 10 cm de espesor, cuya altura total de refacción no pudo ser corroborada debido a que el canal se encuentra transportando su caudal a su máxima capacidad a un borde libre de agua de aproximadamente 1 m de alto, se evidencia la existencia de juntas de dilatación elastoméricas transversales al muro del canal a cada 2.50 m de 5 cm de espesor, tal como se muestra en la fotografía siguiente:

Tramo da canal reconstruido a la altura de la progresiva 3+100

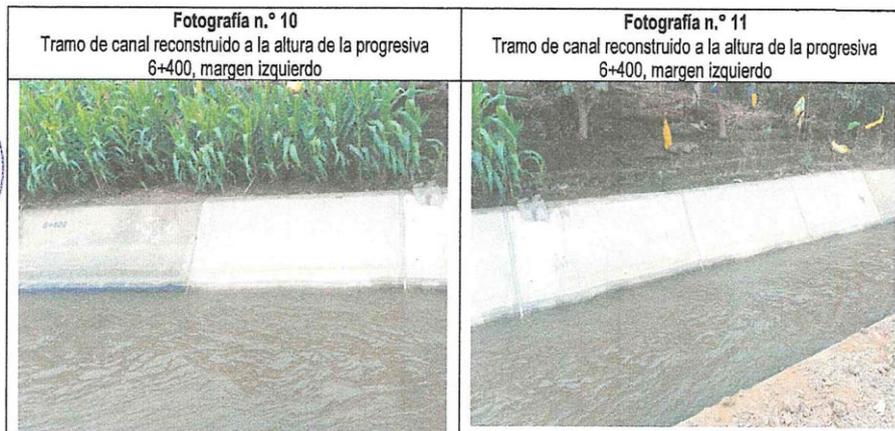
- Entre las progresivas 6+402 a 6+414, se observa en el margen izquierdo del canal, la reconstrucción de la pared en una longitud de 12 m por 10 cm de espesor, la altura no pudo ser verificada debido a que el canal se encuentra transportando agua, también se pudo apreciar que existen juntas elastoméricas transversales al muro instaladas a cada 3 metros aproximadamente que tienen un espesor de 5 cm, tal como se muestra en las fotografías siguientes:

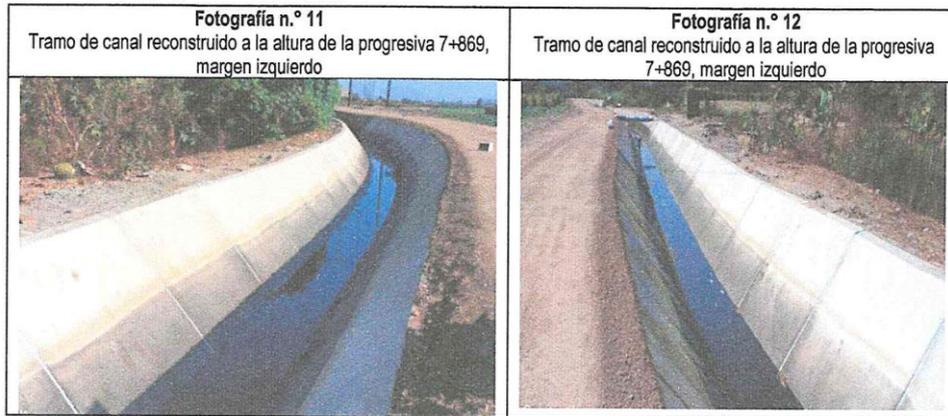
- Entre las progresivas 7+869.20 a 7+938.02, se observa en el margen izquierdo del canal, la reconstrucción de la pared en una longitud de 68.82 m por 10 cm de espesor, la altura no pudo ser verificada debido a que el canal se encuentra transportando agua, también se pudo apreciar que existen juntas elastoméricas transversales al muro instaladas a cada 3 metros aproximadamente que tienen un espesor de 5 cm. Así mismo entre las progresivas 7+864 a 7+924, se observa en el margen derecho del canal, la reconstrucción

de la pared en una longitud de 60 m por 10 cm de espesor, la altura no pudo ser verificada debido a que el canal se encuentra transportando agua, también se pudo apreciar que existen juntas elásticas transversales al muro instaladas a cada 3 metros aproximadamente que tienen un espesor de 5 cm, tal como se muestra en las fotografías siguientes:

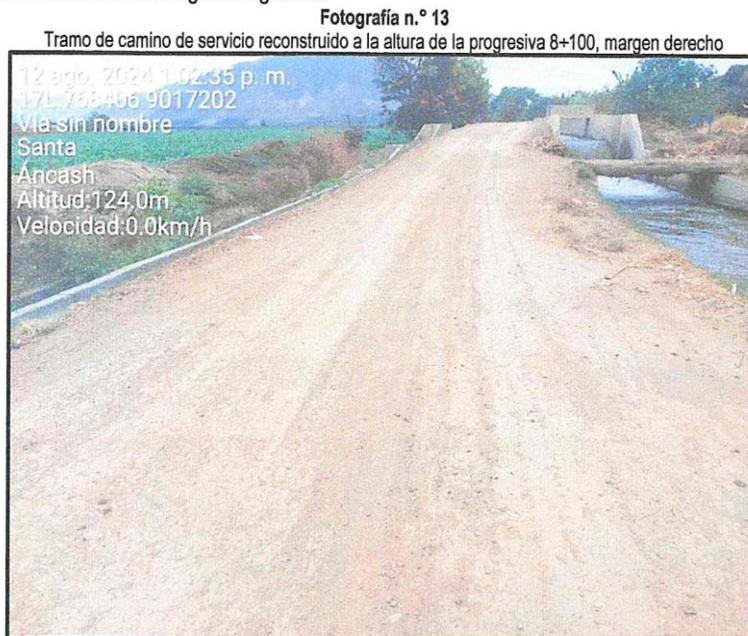
8. Respecto a la reparación del camino de servicio, se puede apreciar que desde el km 7+850 hasta el km 8+100 se realizó la rehabilitación del camino de servicio, el cual tiene aproximadamente 250 m de largo por 4.80 m de ancho el mismo que se encuentra operativo permitiendo el acceso hasta el canal de riego, tal como se muestra en la fotografía siguiente:

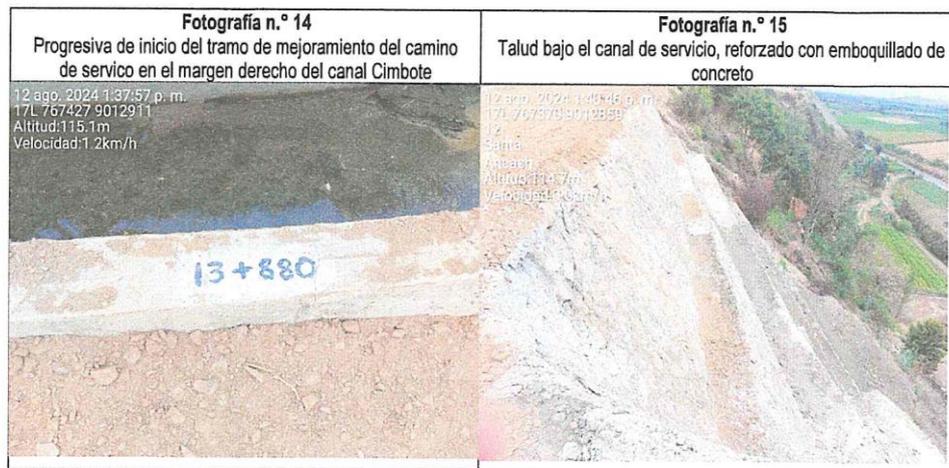
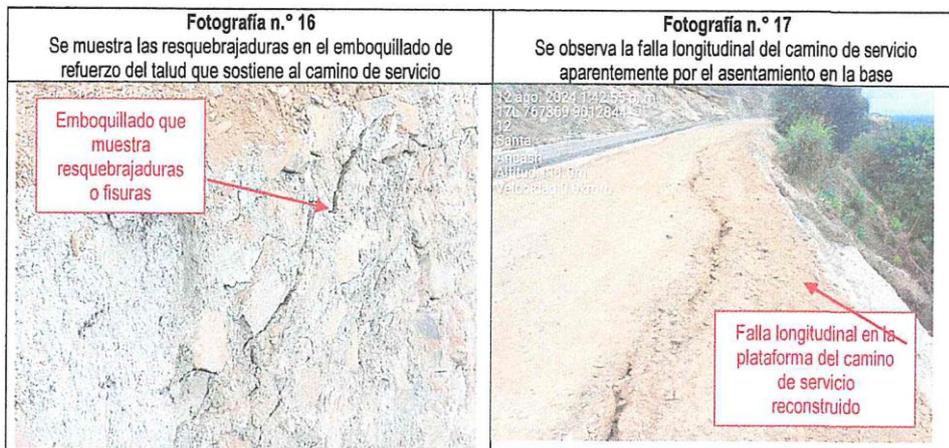
9. En el tramo comprendido entre el km 13+880 al 14+114 se observa que se han hecho labores de reconstrucción del camino de servicio en una longitud de 234 m y un ancho de 4.80 m, en este tramo se

aprecia que el talud bajo el camino de servicio ha sido reforzado con un muro de emboquillado de concreto el cual muestra resquebrajaduras de 1.80 cm de espesor.

Asimismo, a lo largo de un aproximado de 30 metros sobre el camino de servicio se observa que hacia el borde colindante con el talud reforzado existe una falla longitudinal en la plataforma de la vía, a una distancia de 1.80 metros, medidos desde el borde de la vía el cual tiene hasta de 4 centímetros de espesor, aparentemente producto del asentamiento del terreno, tal como se muestra en las siguientes fotografías.
