**INFORME DE HITO DE CONTROL**  
**N° 24359-2024-CG/GRAN-SCC**

**“PROYECTO: MEJORAMIENTO E IMPLEMENTACIÓN DE LA  
EAP BIOTECNOLOGÍA DE LA UNIVERSIDAD NACIONAL  
DEL SANTA, DISTRITO DE NUEVO CHIMBOTE - PROVINCIA  
DEL SANTA - REGIÓN ÁNCASH”**

**HITO DE CONTROL N° 3 – VALORIZACIÓN DE OBRA N° 3**

**PERÍODO DE EVALUACIÓN DEL HITO DE CONTROL:  
DEL 23 DE SETIEMBRE DE 2024 AL 26 DE SETIEMBRE DE 2024**

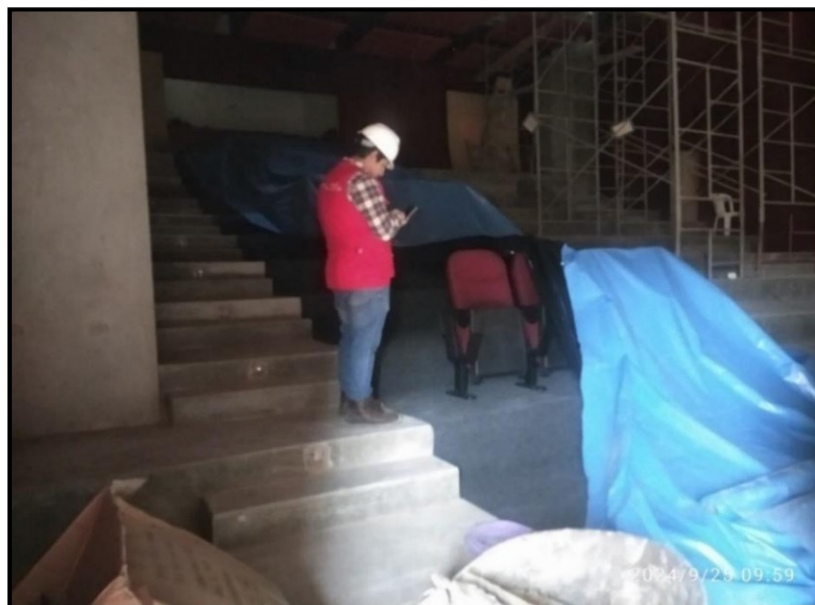
**FOTOGRAFÍA N° 1**  
**BUTACAS INSTALADAS PARCIALMENTE EN EL AUDITORIO DEL BLOQUE “A”**

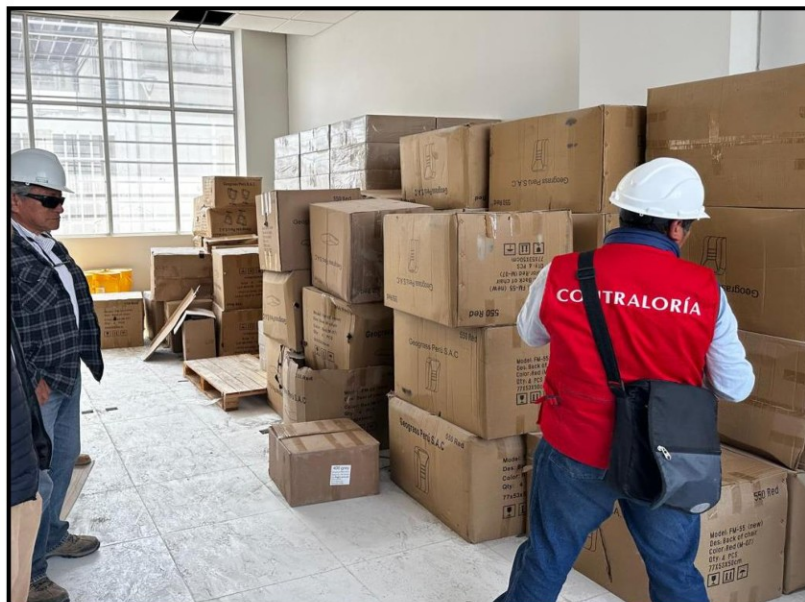
Así mismo se ha verificado también que las butacas que no fueron instaladas se encuentran almacenadas en sus respectivas cajas en el ambiente contiguo a las oficinas de la supervisión ubicada en el primer piso del bloque “G”, como se muestra en la imagen siguiente:

**FOTOGRAFÍA N° 2**  
**BUTACAS ALMACENADAS EN EL PRIMER PISO DEL BLOQUE “G”**

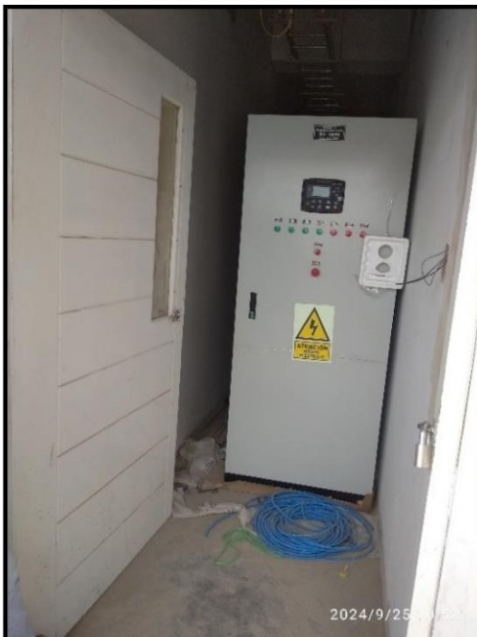
Tablero de transferencia automática TTA-1

### FOTOGRAFÍAS N°s 3 Y 4 TABLEROS DE TRANSFERENCIA AUTOMÁTICA TTA-1 Y TDB

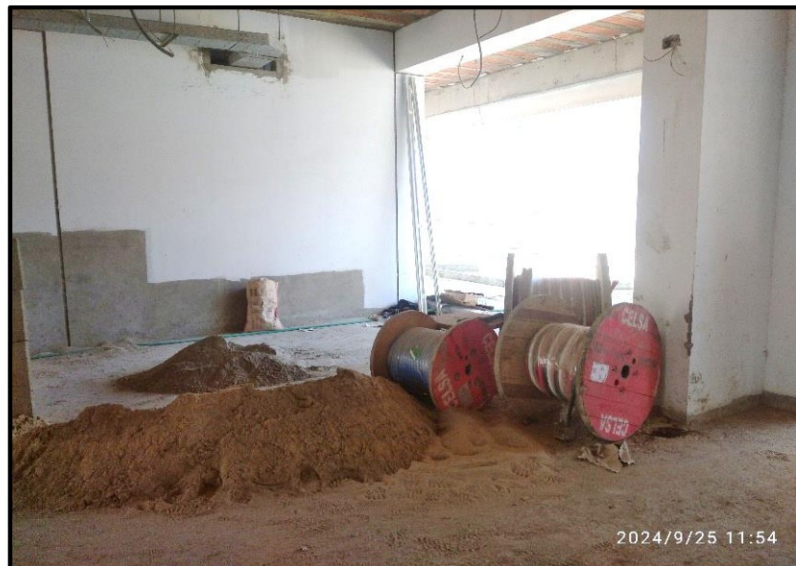
Durante la inspección realizada a la obra los días 24 y 25 de setiembre de 2024, la comisión de control pudo identificar, que los carretes de cables eléctricos y tubos metálicos estaban almacenados dentro de los espacios de la obra donde se venían realizando trabajos, tal como se muestra a continuación:

**FOTOGRAFÍA N° 5**  
**ALMACENAMIENTO DE CARRETES DE CABLES ELECTRICOS EN ÁREAS DE TRABAJO**

El hecho descrito anteriormente, podría ocasionar daños personales y materiales e incumple el numeral 15 de la norma técnica de edificación G.050 del Reglamento Nacional de Edificaciones, el cual indica que: *“Las áreas de trabajo, vías de circulación y zonas seguras deben estar limpias y libres de obstáculos. (...) Los materiales e insumos sobrantes no deben quedar en el área de trabajo, sino ser devueltos al almacén de la obra, al término de la jornada laboral.”*

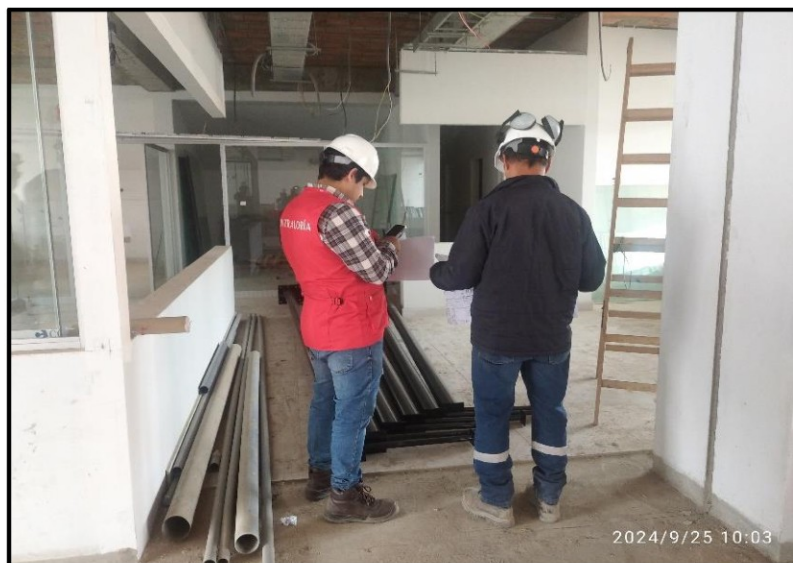
**FOTOGRAFÍA N° 6**  
**ALMACENAMIENTO DE TUBERÍA METÁLICA EN ÁREAS DE TRABAJO**

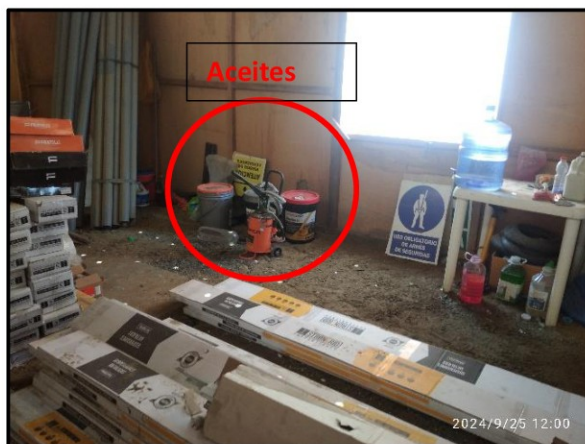
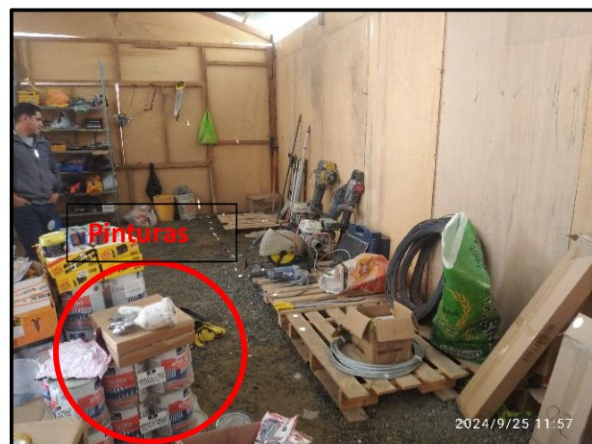
Asimismo, durante la inspección a la obra, se pudo observar el almacenamiento de productos inflamables dentro del almacén general, sin las debidas precauciones, tal como se puede observar a continuación:

#### FOTOGRAFÍAS N°S 7 Y 8 ALMACENAMIENTO DE PRODUCTOS INFLAMABLES

Al respecto, el numeral 19.2 de la norma técnica de edificación G.050 del Reglamento Nacional de Edificaciones, indica que: *“El prevencionista debe asegurar que toda área seleccionada para almacenamiento de materiales combustibles y/o inflamables sea adecuada (...)”*.

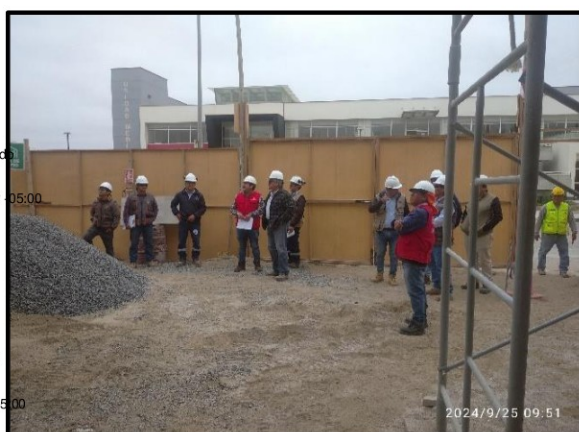
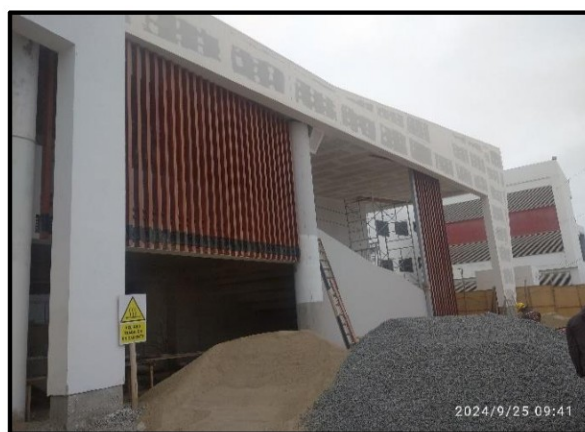
Durante la inspección realizada a la obra los días 24 y 25 de setiembre de 2024, la comisión de control pudo observar, que la piedra chancada y arena gruesa se encontraban almacenados directamente sobre el terreno natural y sin ningún asilamiento, asimismo, estas se encontraban almacenados tan cerca que se superponían, tal como se muestra a continuación:

### FOTOGRAFÍAS N°s 9 Y 10 ALMACENAMIENTO DE AGREGADOS

El hecho descrito anteriormente, podría generar el deterioro y contaminación de los agregados antes mencionados, así como, limitar el control de la dosificación debido a que ambos materiales ya se habrían combinado, afectando la calidad de las partidas ejecutadas con dichos materiales, asimismo, los hechos revelados incumplen el numeral 3.7.4 de la norma técnica de edificación E.060 del Reglamento Nacional de Edificaciones, que indica: "Los agregados se almacenarán o apilarán de manera de impedir la segregación de los mismos, su contaminación con otros materiales o su mezcla con agregados de características diferentes."
