INFORME DE HITO DE CONTROL CONCURRENTE
N° 1146-2024-CG/GRIC-SCC

EJECUCIÓN DE LA OBRA:
“CONTROL DE DESBORDES E INUNDACIONES EN EL
RÍO ICA Y QUEBRADA CANSAS/CHANHAJALLA
SECTOR II-1; ÍTEM 2: TRAMO URBANO
(VERTEDERO SARAJA – PUENTE GRAU)”

HITO DE CONTROL N° 8
EJECUCIÓN CONTRACTUAL – ENERO 2024

PERÍODO DE EVALUACIÓN:
DEL 22 AL 24 DE ENERO DE 2024

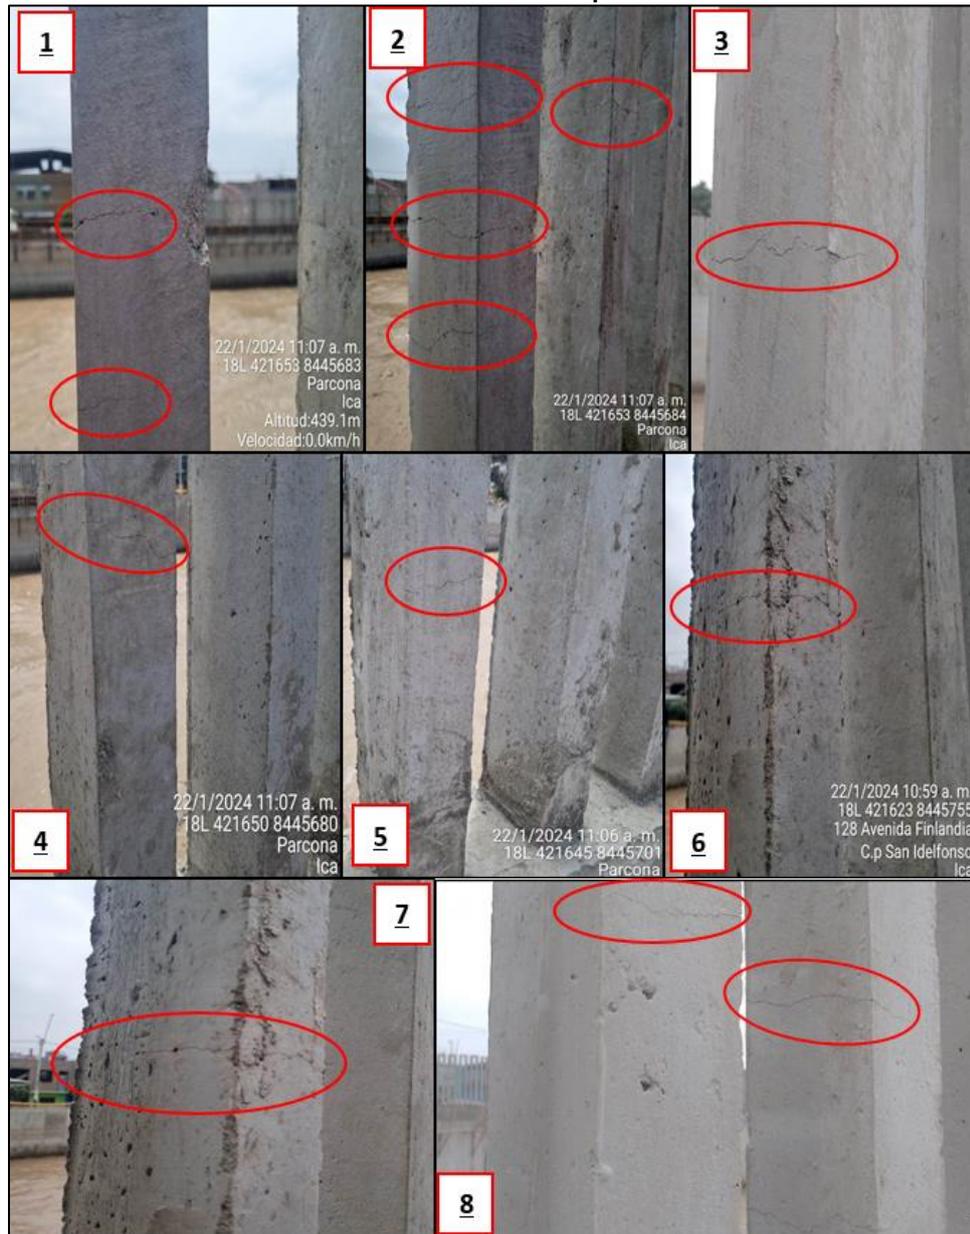
Imagen n.º 2
Presencia de fisuras en el cerco tipo UNI colocado

segregación y fisuras que atraviesan de lado a lado dichos elementos y en algunos casos estas se proyectan en toda la sección del mismo. [...]"

En la imagen se muestra algunos de los elementos que presentan fisuras, las cuales fueron encerradas para una mejor visualización, en las elipses de color rojo.

Como se puede ver en lo descrito en los párrafos precedentes, los elementos prefabricados del cerco tipo UNI, presentarían fisuras y segregación, lo cual podría afectar directamente a su calidad y durabilidad en el tiempo.

La situación descrita en los párrafos precedentes, podría afectar la permanencia en el tiempo del cerco tipo UNI colocado, poniendo además en riesgo el cumplimiento de su función.

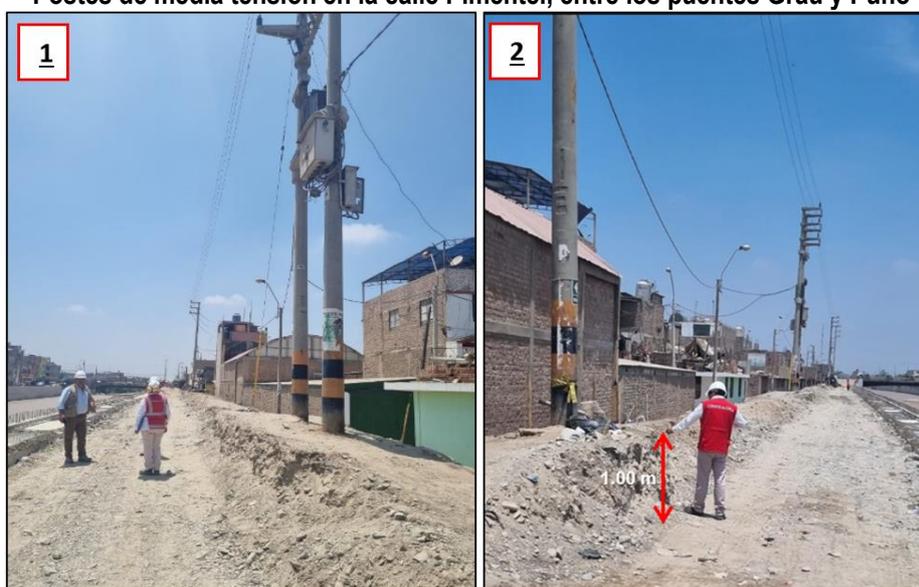
Imagen n.° 4

En el recorrido realizado se pudo ver que, en la calle Pimentel, entre los puentes Puno y Grau, el nivel del suelo donde se fijaron las bases de los postes de media tensión, se encontraba a un metro aproximadamente por encima del nivel de la nueva rasante de la mencionada calle, producto del corte de terreno realizado por la empresa contratista.

Postes de media tensión en la calle Pimentel, entre los puentes Grau y Puno

nivel existente de la rasante de la vía, producto de ello se observa que el terreno que donde se ubican algunos postes de energía eléctrica se encuentran a 1.00 m aproximadamente por encima del nivel de la nueva rasante; al respecto, el supervisor indicó que se ha cursado documentos al PETACC para que se gestione la reubicación de los mismos, los cuales se harán llegar a la comisión el transcurso del día para su conocimiento. [...]

De lo descrito en los párrafos precedentes, se evidencia que, desde el mes de octubre del 2023, el PETACC ha venido gestionando con Electroduñas la reubicación de los postes de media tensión, y hasta la fecha no se ha dado solución al problema presentado, por lo que hace necesario que la entidad continúe con las gestiones de la reubicación de los postes que se encuentran en la Calle Pimentel entre los puentes Puno y Grau.
