INFORME DE HITO DE CONTROL
N° 4786-2024-CG/GRIC-SCC

“AFIANZAMIENTO HÍDRICO DE LA CUENCA DEL RÍO GRANDE – SANTA CRUZ – PALPA, SEGUNDA ETAPA: INFRAESTRUCTURA DE RIEGO SANTA CRUZ, PROVENIENTE DEL PROYECTO DE AFIANZAMIENTO HÍDRICO DE LA CUENCA DEL RÍO GRANDE – SANTA CRUZ - PALPA”

HITO DE CONTROL N° 10
“EJECUCIÓN CONTRACTUAL – MES 10”

PERÍODO DE EVALUACIÓN
DEL 12 AL 18 DE MARZO DE 2024

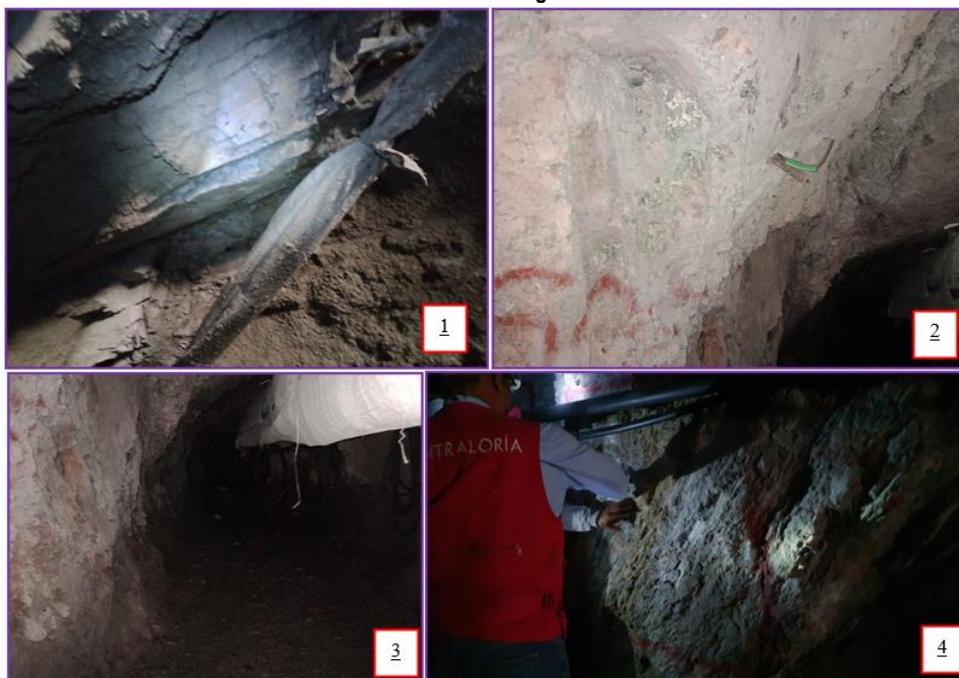
Imagen n.° 01

En la progresiva 0+025 a la 0+045 se ha encontrado una falla geológica, la cual atraviesa el túnel en forma diagonal, y al haber realizado la verificación de la calidad de la roca esta sale a un valor inferior del RMR <60, POR LO QUE SERA NECESARIO y en calidad de urgente realizar el sostenimiento del túnel en esta sección en una longitud aproximada de 20.00 m, según lo observado en campo y en conjunto con el jefe de Supervisión, ya que según la clasificación de BIENIAEWSKI en una roca tipo IV – V.

1. A 30 m aproximadamente del ingreso del Túnel 2, se visualiza una falla de la roca, con una distancia aprox. de 23 a 25 m, esta roca presenta inestabilidad es del tipo IV, la cual no garantiza seguridad. 2. Roca tipo IV, presentando inestabilidad. 3. Se puede observar otro tramo el material del túnel encontrado es desleznable. 4. Se puede observar otro tramo el material del túnel encontrado es desleznable.

Por lo que en cumplimiento del DS 023-2017-EM, en el que regula la protección del personal que labora en este tipo de labores de túneles, y usando la Tabla Bieniawski 1989 es necesario realizar la colocación del shotcrete en todo el túnel, y en especial en la falla geológica ya que en el sector crítico de tipo IV en un espesor de 10 a 15 cm, y según expediente técnico nos indica 15.00 cm en este sector, con reforzamiento de hastiales y/o cerchas diseñadas con tensión máxima vertical de 250Kp/cm²= 250Kg/cm²; estas cerchas están espaciadas cada 1.50m.

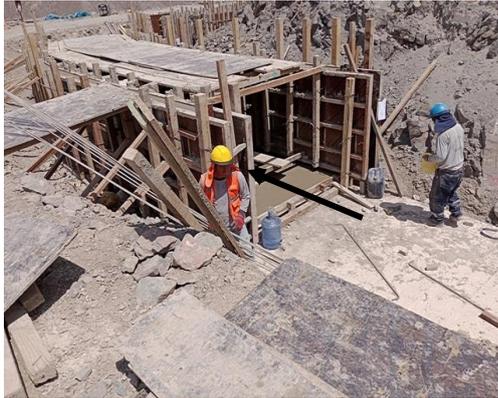
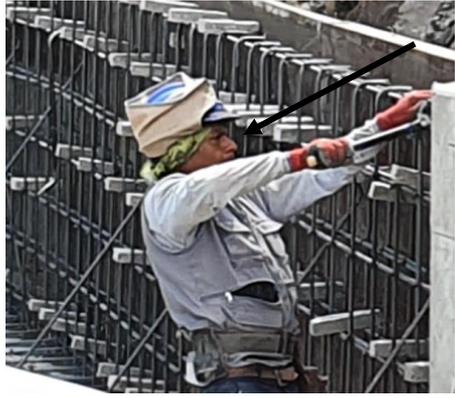
De la verificación en el lugar de la obra, los días 13, 14 y 15 de marzo de 2024, se observó que algunos operarios y obreros no contaban con lentes de seguridad, donde estaban ejecutando partidas de acero de refuerzo, encofrado y vaciado de concreto, dicha situación se observa en las imágenes de las actas de inspección física n.º 04, 05 y 06-2024-CG/GRIC-SCC-PETACC, como se muestra a continuación:

<p>Imagen n.º 2. Personal que realiza trabajos de acabados no tiene Lentes de Seguridad</p>	<p>Imagen n.º 3. Personal que realizaba labores de aseguramiento del encofrado, no se encuentra con lentes de seguridad</p>

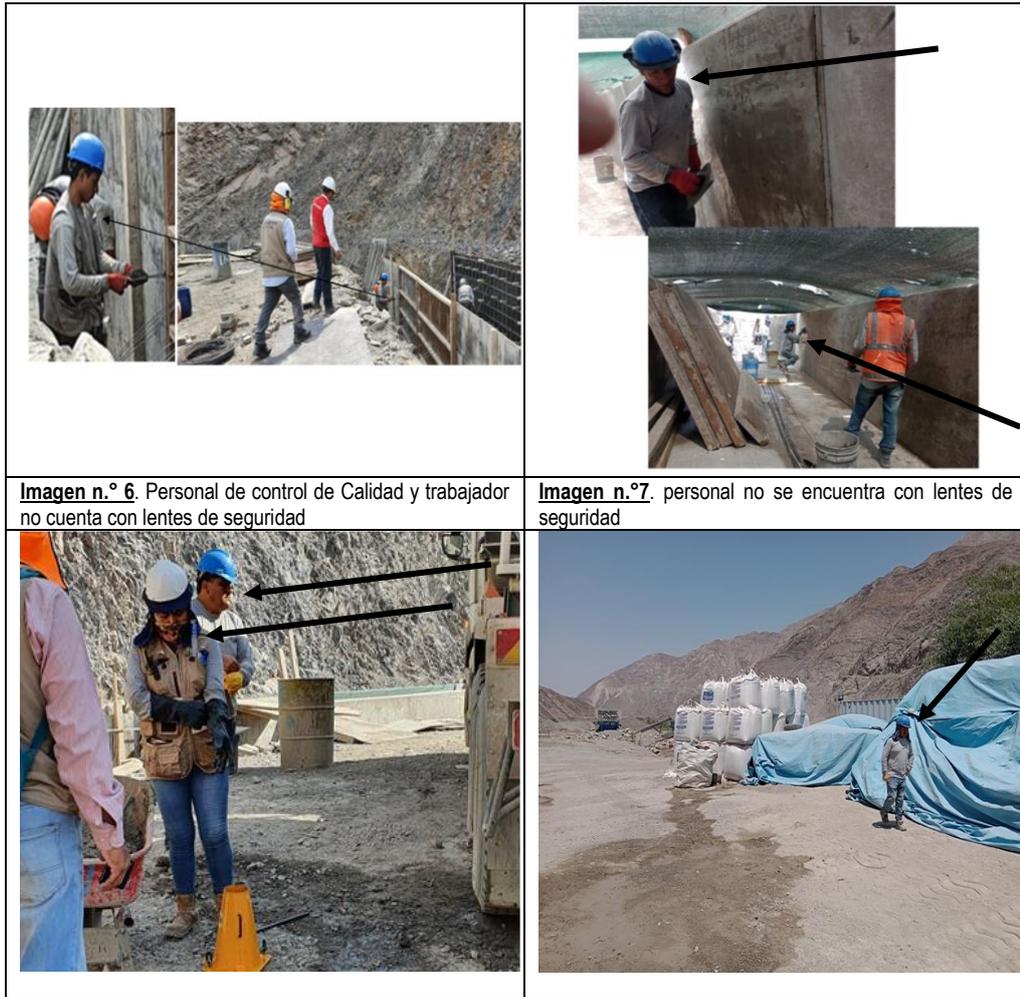
<p>Imagen n.º 4. Otro Personal que realizaba labores de aseguramiento del encofrado, no se encuentra con lentes de seguridad</p>	<p>Imagen n.º 5. Personal que realizaba labores de solaques no se encontraba con lentes de seguridad</p>

Imagen n.º 6. Personal de control de Calidad y trabajador no cuenta con lentes de seguridad

Imagen n.º7. personal no se encuentra con lentes de seguridad

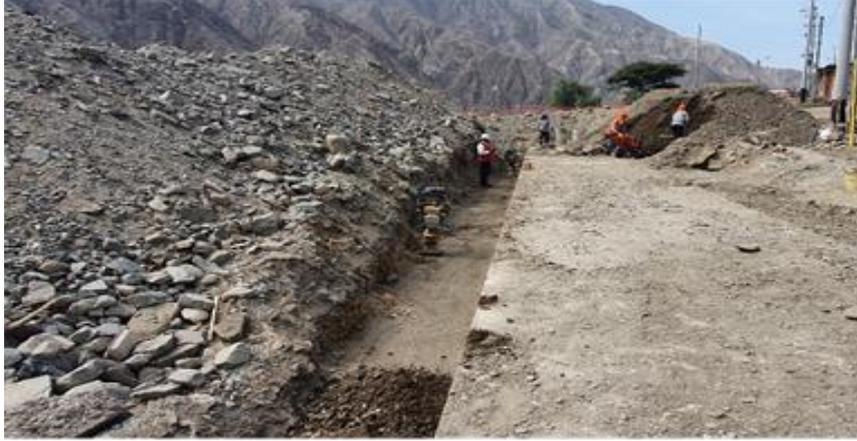
Imagen n.º 8

Material de Relleno que viene siendo compactado con el Canguro Apisonador, el mismo que contiene piedras con dimensiones de 15 cm de longitud

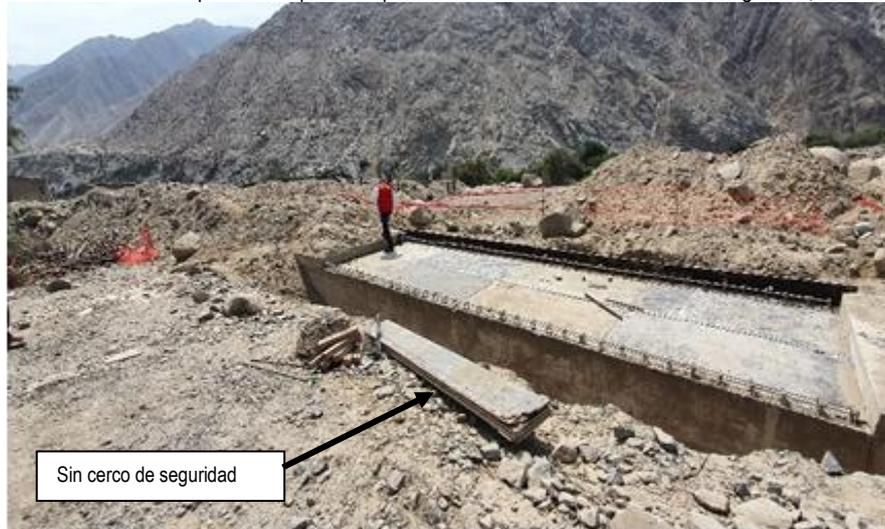
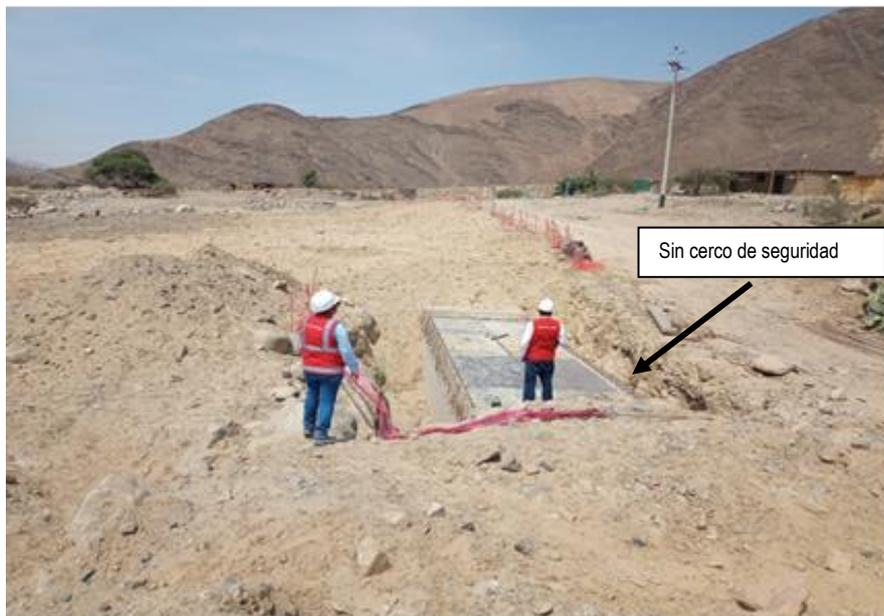
Imagen n.º 9

Se observa que en este punto no presenta cerco Perimétrico o malla de seguridad,

Al respecto, la norma G.050 Seguridad durante la construcción, en relación a los accesos y vías de circulación, señala que *“toda obra de edificación debe contar con un cerco perimetral que limite y aisle el área de trabajo de su entorno”*

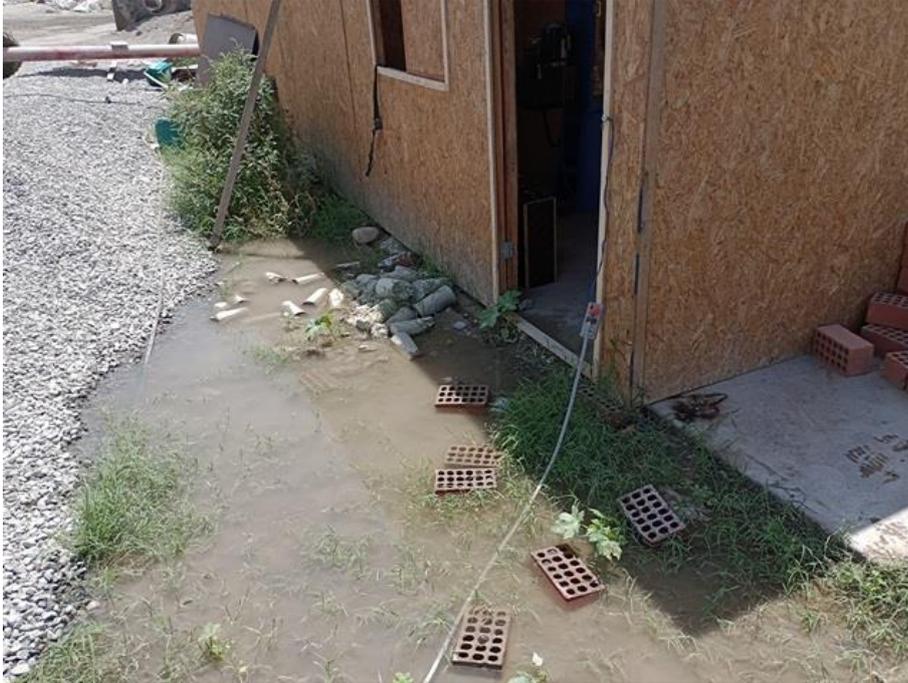
Imagen n.º10

Cable de alimentación de electricidad, instalada deficientemente

Se puede observar que el cable energía eléctrica que abastece las oficinas y laboratorio provisional de ensayos de concreto está pasando por un charco de agua.

Al respecto, la norma G.050 Seguridad durante las instalaciones eléctricas provisionales, señala que “[...] los conductores eléctricos no deben estar expuestos al contacto con el agua o la humedad. Si no fuera posible, se deben utilizar cables y conexiones con aislamiento a prueba de agua [...]”

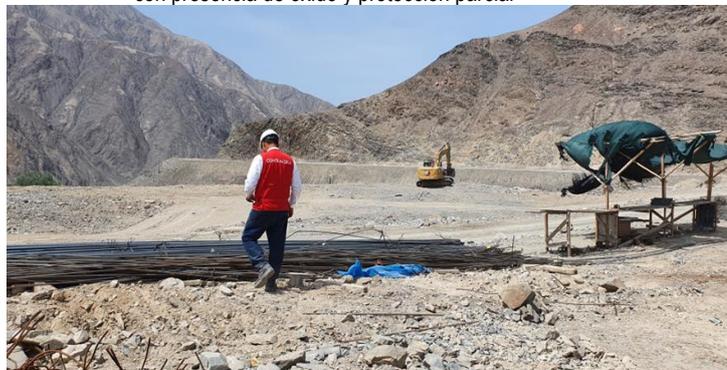
Imagen n.º 11

Aceros para mallas apilados al lado de la zona de trabajo con presencia de óxido y protección parcial

El acero deberá ser almacenado en forma ordenada por encima del nivel del terreno, sobre plataformas, largueros u otros soportes de material adecuado y deberá ser protegido, hasta donde sea posible, contra daños mecánicos y deterioro superficial, incluyendo los efectos de la intemperie y ambientes corrosivos.

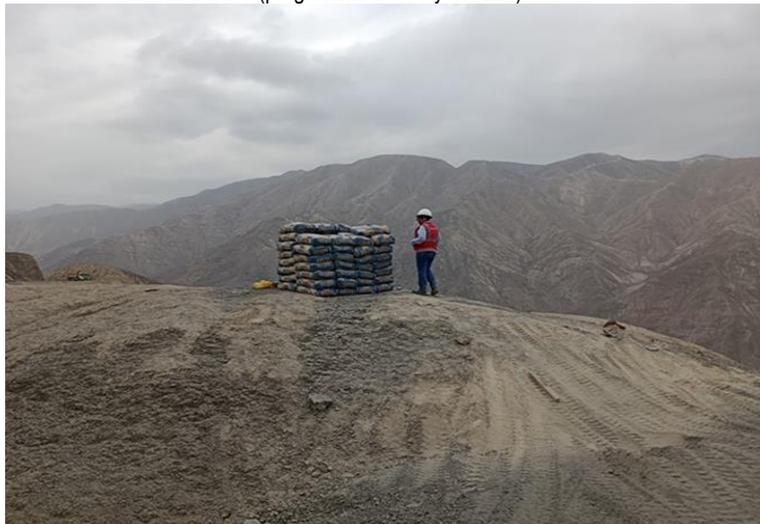
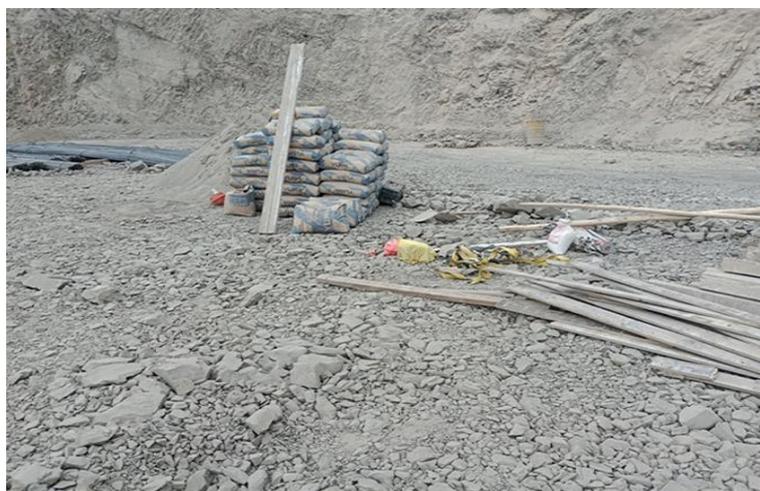
Imagen n.°12

Cemento colocado directamente en contacto con el suelo
(progresivas 9+675 y 10+225)

Es de precisar que, el incorrecto almacenamiento pudiera generar daño o deterioro del cemento, y su endurecimiento, por lo tanto, posterior efecto en la elaboración del concreto, en el que no debería utilizarse ningún material deteriorado o contaminado.

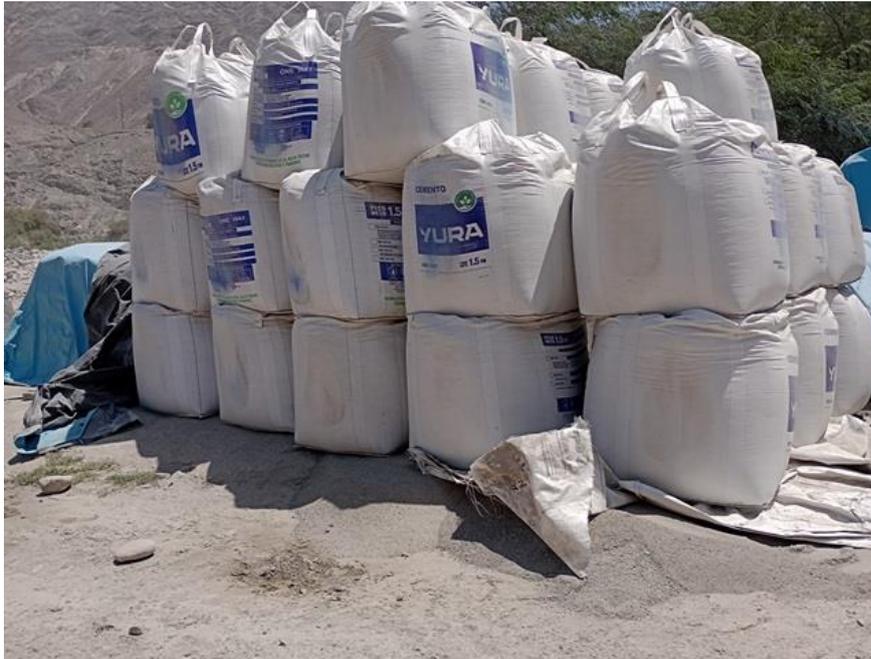
Imagen n.°13

Se puede observar el almacenaje del cemento en bolsa de 1.5 toneladas sin la protección contra el suelo natural y bajo sombra, apilados en 3 filas.

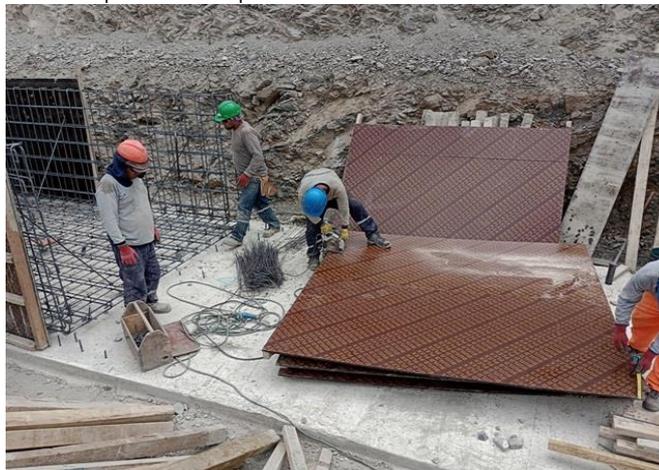
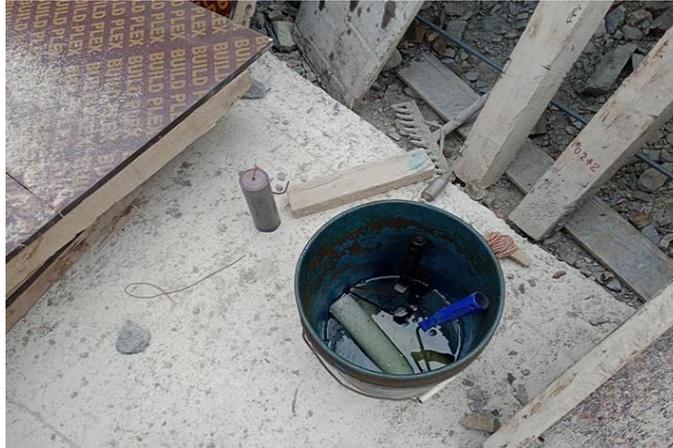
Imagen n.º 14

Se puede observar al personal, que está utilizando petróleo con rodillo en el panel fenólico que se va usar como encofrado del canal.

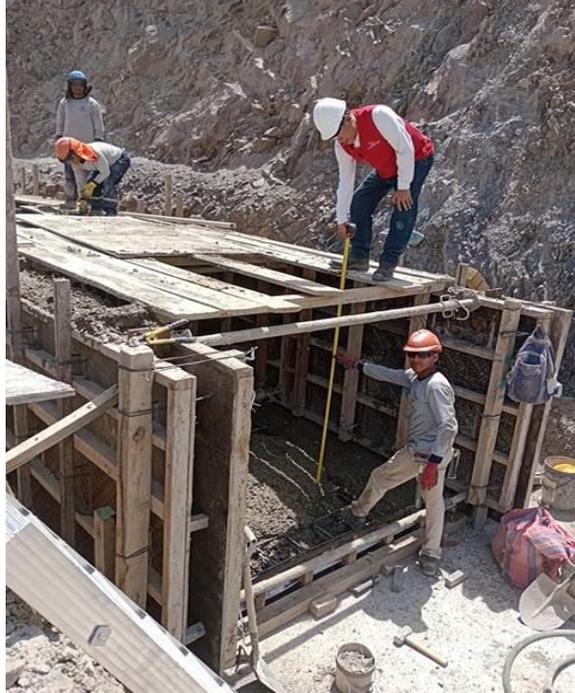
Imagen n.º 15

Se puede observar que se está lanzando mezcla de concreto en el piso del canal con una altura aprox. de 1.70 a 1.80 m de altura

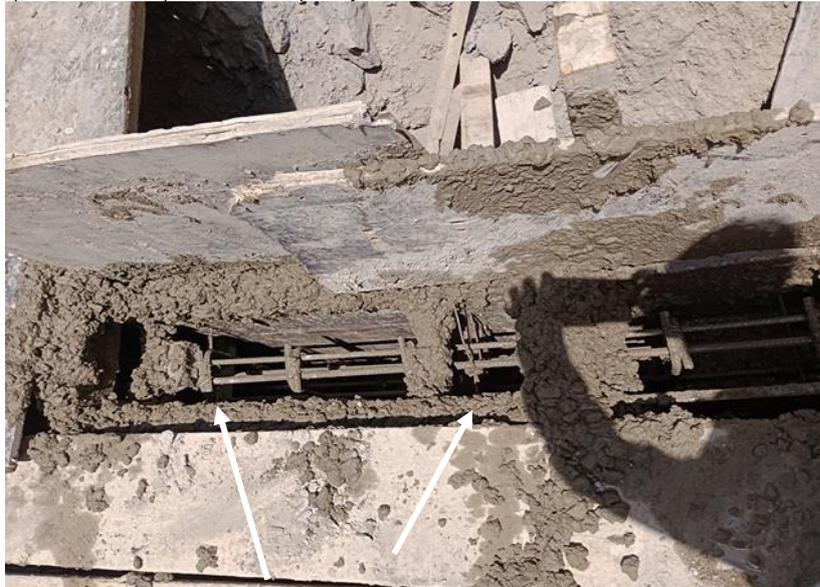
Imagen n.º 16

Se puede observar que el alambre que sujeta el encofrado está amarrado a la estructura del acero

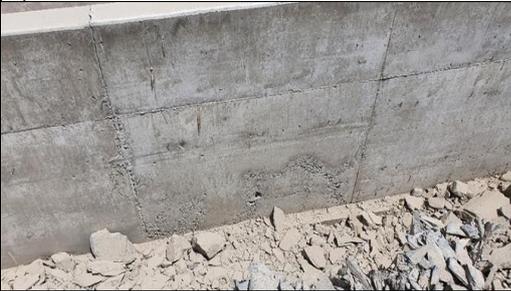
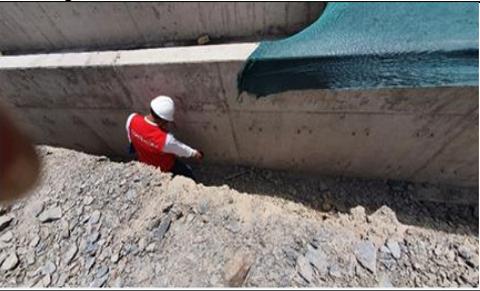
<p>Imagen n.º 17. Cara externa del canal rectangular el que se visualiza que hubo segregación en el concreto quedando huecos.</p>	<p>Imagen n.º 18. Segregación en la progresiva 4+550, en el que se ve en la cara externa del canal rectangular de concreto</p>

De lo mostrado en imágenes anteriores, se puede advertir que los vacíos podrían permitir el paso de la humedad pudiendo esta llegar inclusive a los aceros de refuerzos que se encuentran en los muros del canal.

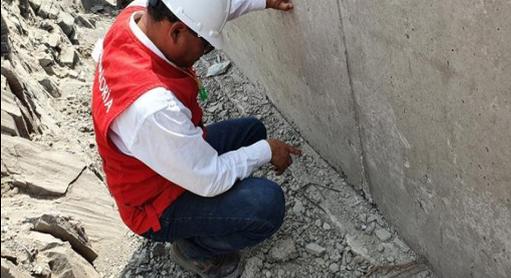
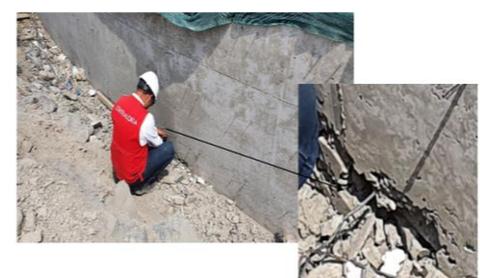
<p>Imagen n.º 19. Segregación en la progresiva 6+992 al 6+995, en el que se ve en la cara externa del canal rectangular de concreto</p>	<p>Imagen n.º 20. Segregación en la coordenada UTM 18L 0484607, 8414690, en el que se ve en la cara externa del canal rectangular de concreto, parte baja de caja de canal</p>
