**INFORME DE HITO DE CONTROL**  
**N° 23761-2024-CG/GRIC-SCC**

**EJECUCIÓN DE LA OBRA:  
“CONTROL DE DESBORDES E INUNDACIONES EN EL  
RÍO ICA Y QUEBRADA CANSAS/CHANCHAJALLA  
SECTOR II-1; ÍTEM 2: TRAMO URBANO  
(VERTEDERO SARAJA – PUENTE GRAU)”**

**HITO DE CONTROL N° 12  
VALORIZACIÓN CONTRACTUAL - JULIO 2024**

**PERÍODO DE EVALUACIÓN:  
DEL 7 AL 13 DE AGOSTO DE 2024**

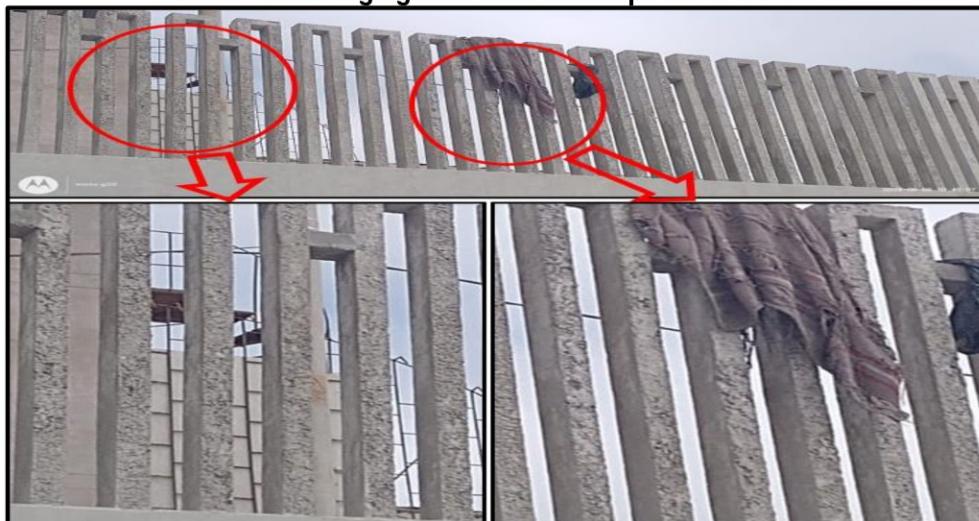
En el recorrido realizado entre los puentes Puno y Grau, se pudo observar que, las caras interiores del cerco tipo UNI, colindantes al río Ica, presentan segregación, rajaduras, rugosidad y fisuras, según consta en el Acta n.º 13-2024-CG/GRIC-PETACC, del mismo día de la visita, donde se consignó lo siguiente:

**Imagen n.º 2**  
**Presencia de segregación en el cerco tipo UNI colocado**

Como se puede ver en lo descrito en los párrafos precedentes, los elementos prefabricados del cerco tipo UNI, presentan fisuras y segregación, lo cual afectaría su calidad y durabilidad en el tiempo.

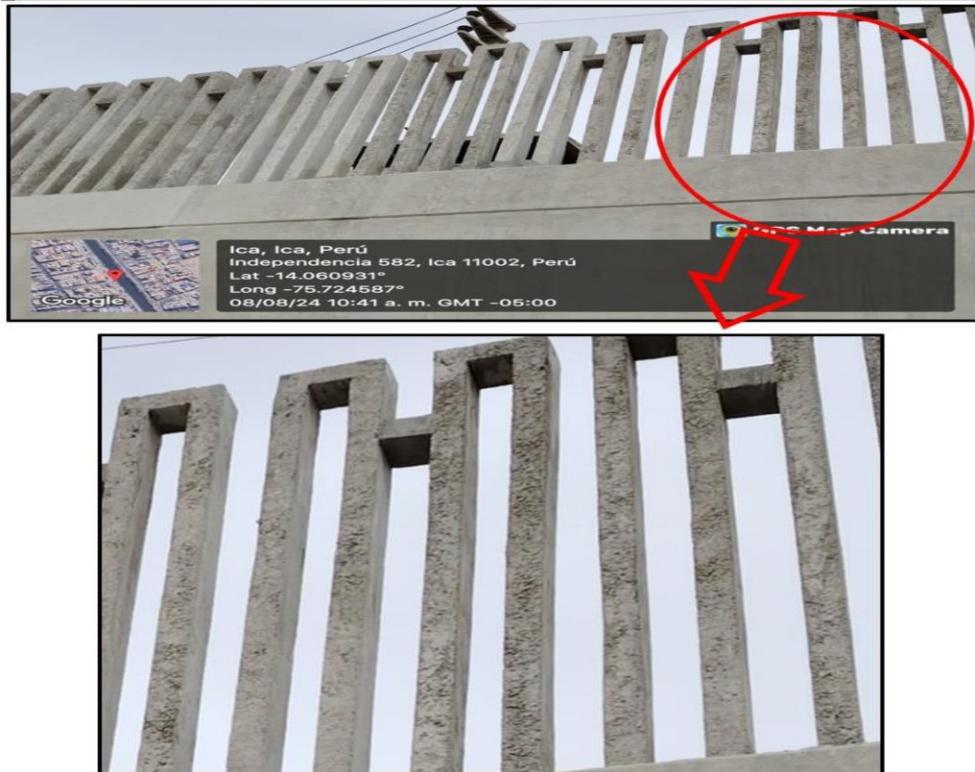
**Imagen n.º 3**  
**Presencia de segregación en el cerco tipo UNI colocado**

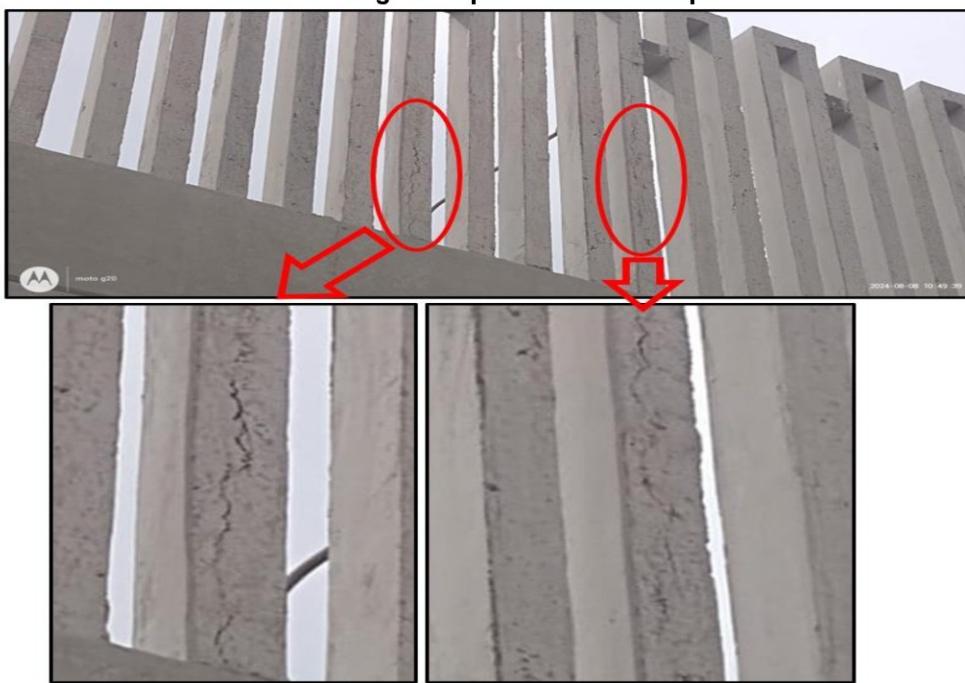
**Imagen n.º 4**  
**Presencia de fisuras de gran amplitud en el cerco tipo UNI colocado**

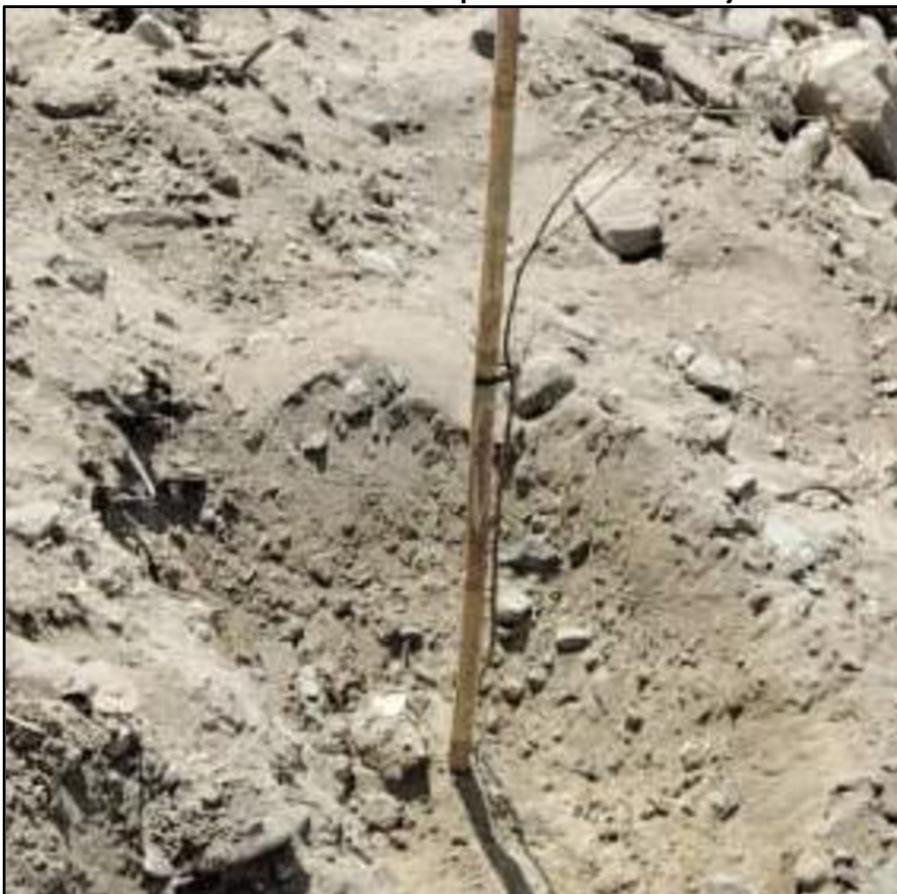
*"5. Las plantas de aroma colocadas en la partida de revegetación en dique (entre las progresivas 37+900 y 37+700 aproximadamente), se encuentran separadas entre 2.50 y 3.00 metros aproximadamente las unas de las otras; y la altura de las mismas se encuentran entre los 0.60 y 0.80 metros aproximadamente. Asimismo, algunas de las plantas colocadas se encuentran sin hojas. [...]"* (El subrayado es agregado)

**Imagen n.º 5**  
**Planta de aroma colocada que se encuentra sin hojas**
