INFORME DE HITO DE CONTROL N° 23761-2024-CG/GRIC-SCC

"CONTROL DE DESBORDES E INUNDACIONES EN EL
RÍO ICA Y QUEBRADA CANSAS/CHANCHAJALLA
SECTOR II-1; ÍTEM 2: TRAMO URBANO
(VERTEDERO SARAJA – PUENTE GRAU)"

HITO DE CONTROL N° 12 VALORIZACIÓN CONTRACTUAL - JULIO 2024

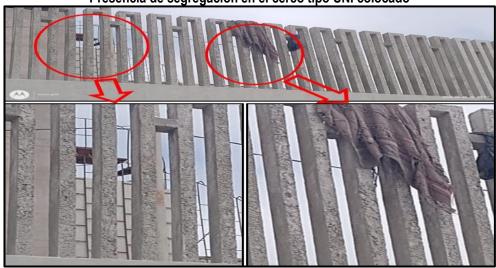
Imagen n.° 2
Presencia de segregación en el cerco tipo UNI colocado

En el recorrido realizado entre los puentes Puno y Grau, se pudo observar que, las caras interiores del cerco tipo UNI, colindantes al río Ica, presentan segregación, rajaduras, rugosidad y fisuras, según consta en el Acta n.° 13-2024-CG/GRIC-PETACC, del mismo día de la visita, donde se consignó lo siguiente:

Como se puede ver en lo descrito en los párrafos precedentes, los elementos prefabricados del cerco tipo UNI, presentan fisuras y segregación, lo cual afectaría su calidad y durabilidad en el tiempo.
