INFORME DE HITO DE CONTROL
N° 23975-2024-CG/GRIC-SCC

EJECUCIÓN DE LA OBRA:
“CONTROL DE DESBORDES E INUNDACIONES EN EL
RÍO ICA Y QUEBRADA CANSAS/CHANCHAJALLA – ITEM
V SECTOR III: AGUAS ABAJO TRAMO URBANO
(LAS CASUARINAS-PUENTE OCUCAJE)”

HITO DE CONTROL N° 5: EJECUCIÓN CONTRACTUAL –
ESTADO ACTUAL DE OBRA

PERÍODO DE EVALUACIÓN:
DEL 20 AL 26 DE AGOSTO DE 2024

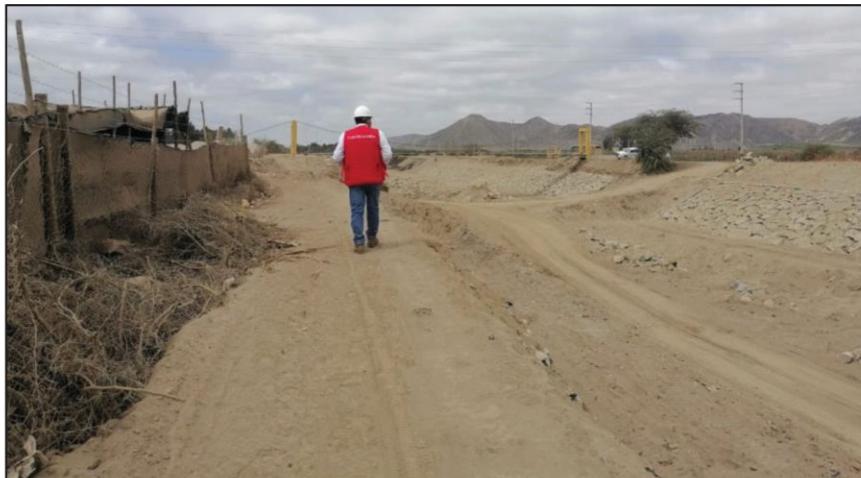
Imagen n.º 4
Vista de Planta de ribera de río Ica- aguas arriba de Puente Santiaguillo
Tramo 18+860 a 18+930

De lo descrito en los párrafos precedentes, se advierte que en la margen izquierda, aguas arriba y abajo del puente colgante Santiaguillo (progresivas 18+860 - 18+930 y 18+465 - 18+860), donde se ha proyectado la ejecución de trabajos de protección, no existe intervención por parte del contratista; asimismo, dichas zonas podrían estar registradas como propiedad de terceros, por lo que no se contaría con disponibilidad para su intervención, lo que ante una escenaria de incremento de masa hídrica donde, se produzca el desborde de su cauce natural por diversas causas tales como intensas precipitaciones pluviales, las fuertes lluvias, conllevaría a la presencia de inundaciones en terrenos agrícolas, lo que expondría al daño de las zonas aledañas.

La situación expuesta, pone en riesgo que, ante un escenario de incremento de agua se produzcan inundaciones en terrenos agrícolas, lo que dañaría las actividades agrícolas.

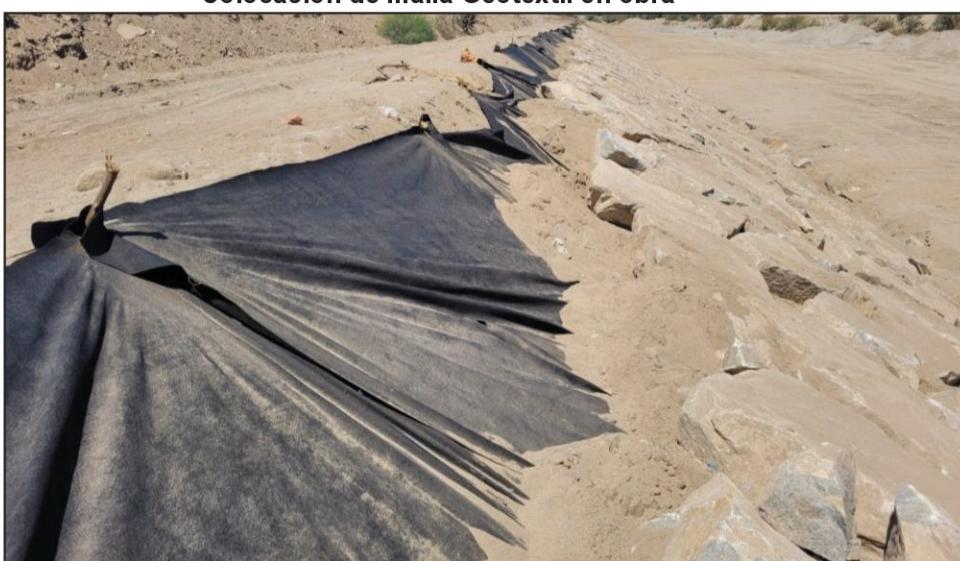
Imagen n.º9
Colocación de malla Geotextil en obra

Sobre la ejecución de los trabajos mencionados, durante la visita de inspección física a la obra el día 22 de agosto de 2024, la comisión de control verificó en el Sector Santiaguillo, la colocación de la partida Geotextil de 200 gr/cm² para enrocado entre las progresivas 19+030 – 20+130 en talud y uña de dique, conforme se muestra a continuación:

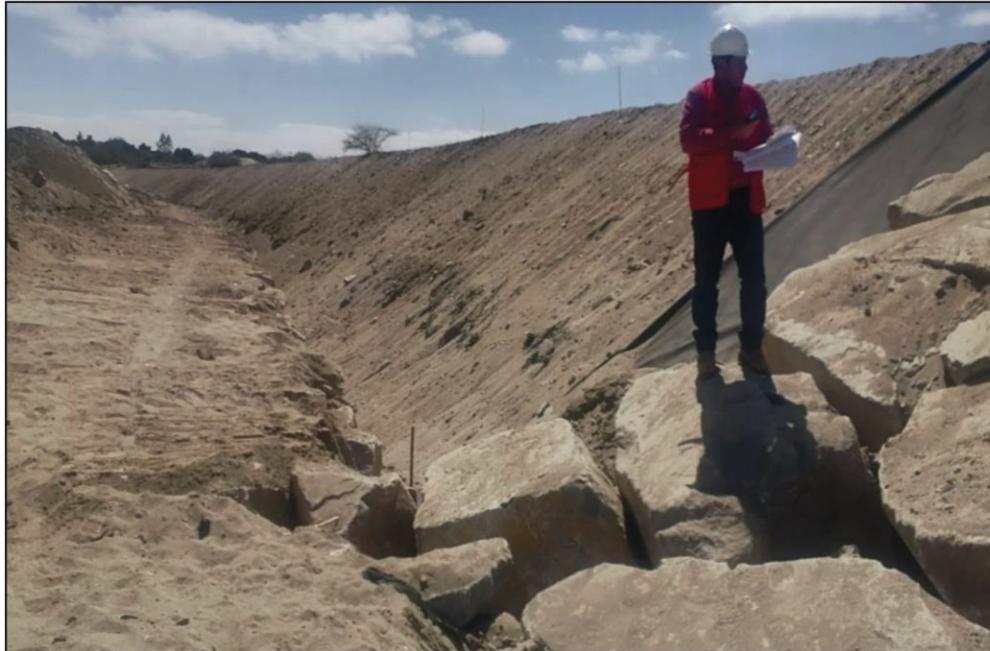
Imagen n.º 10
Ejecución de partida enrocado en obra

2. **PARTIDAS 01.02.05 GEOTEXTIL DE 200 GR/CM2 PARA TALUD DE ENROCADADO Y, 01.02.07 ACOMODO DE ROCA EN TALUD, EJECUTADA EN EL SECTOR SANTIAGUILLO, NO SE ENCUENTRAN ACORDE A LO ESTABLECIDO EN EXPEDIENTE TÉCNICO DE LA PRESTACIÓN ADICIONAL DE OBRA N°2, LO CUAL PONE EN RIESGO LA CALIDAD Y DURABILIDAD DE LA OBRA; ASÍ COMO LOS RECURSOS ASIGNADOS A LA MISMA.**
