INFORME DE HITO DE CONTROL N° 12855-2024-CG/GRSM-SCC

IOARR: “ADQUISICIÓN DE EQUIPO ECÓGRAFO, ESTERILIZADOR POR CALOR SECO, GRUPO ELECTRÓGENO Y MICROSCOPIO BINOCULAR; ADEMÁS DE OTROS ACTIVOS EN CIENTO VEINTIOCHO ESTABLECIMIENTOS DE SALUD I.4, ESTABLECIMIENTOS DE SALUD I.2, ESTABLECIMIENTOS DE SALUD I.3, ESTABLECIMIENTOS DE SALUD I.1 A NIVEL DEPARTAMENTAL (SAN MARTÍN)”, CON CUI N° 2549354

HITO DE CONTROL N° 3 – ADQUISICIÓN DE EQUIPAMIENTO HOSPITALARIO PARA LAS PROVINCIAS DE SAN MARTÍN Y LAMAS

MOYOBAMBA, 20 DE MAYO DE 2024

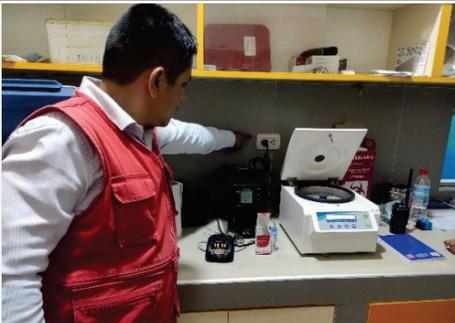
<p align="center">Fotografía n.º 16</p>

<p>Tomacorriente universal 2P+T para alimentación de esterilizador por calor seco en Hospital II-E Lamas</p>	<p>Tomacorriente universal 2P+T para alimentación del UPS de la centrifuga para Microhematocrito en Hospital II-E Lamas</p>

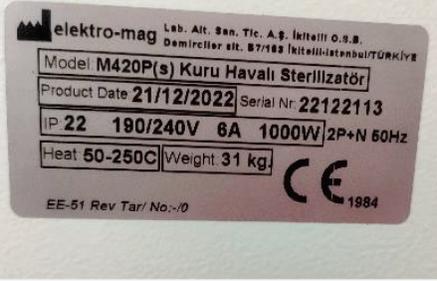
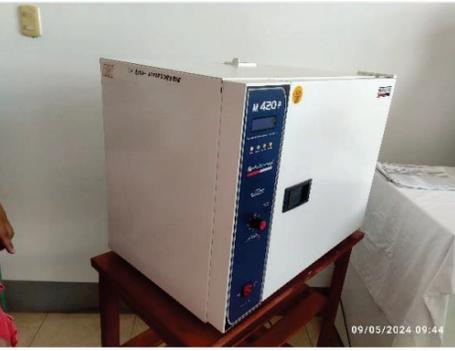
Fotografía n.º 21	Fotografía n.º 22

<p>Placa de datos técnicos del equipo de uno de los equipos Esterilizador por Calor seco</p>	<p>Vista general del equipo</p>

Por lo antes expuesto, se concluye que los equipos Centrífuga para Microhematocrito, Esterilizador por calor seco y Rayos X estacionario fueron fabricados para conexión a una fuente de suministro eléctrico a frecuencia de 50 Hz, sin embargo, están en funcionamiento conectados a la fuente eléctrica normalizada en Perú cuya frecuencia es 60 Hz.

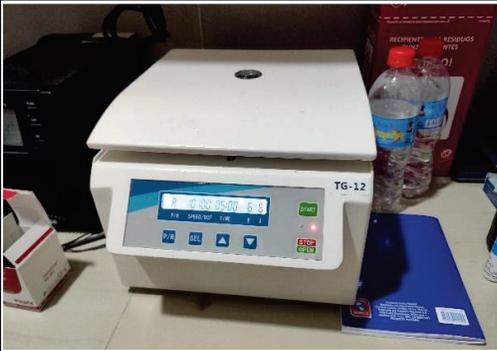
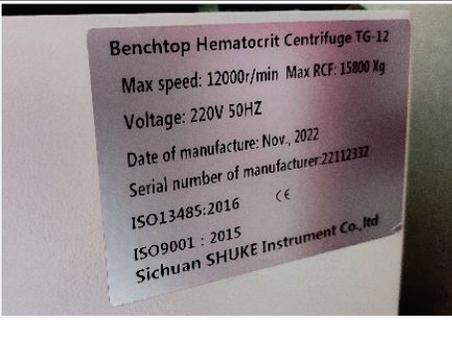
Fotografía n.º 23	Fotografía n.º 24

<p>Vista general del equipo Centrifuga para Microhematocrito</p>	<p>Placa de datos técnicos de uno de los equipos inspeccionados</p>

Asimismo, durante la inspección física el personal del laboratorio informo que la Centrifuga para Microhematocrito presenta ruido intenso durante su funcionamiento, hecho que fue corroborado por la comisión de control dado que el personal puso en marcha al equipo, y durante el funcionamiento se pudo percibir un ruido permanente durante el tiempo de prueba; el personal de salud precisó que el ruido se viene manifestando desde el tercer mes de su funcionamiento.

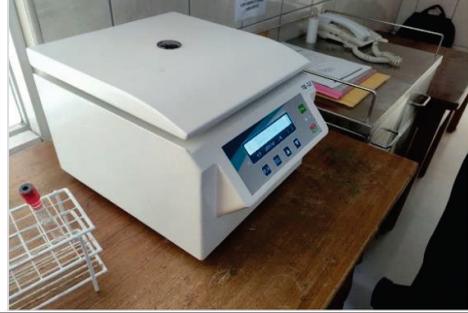
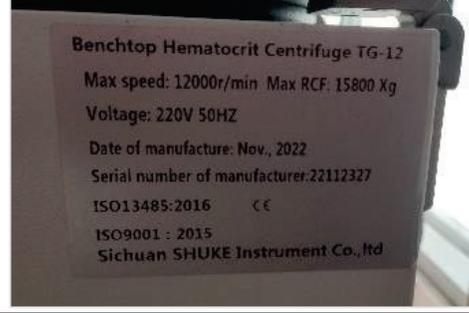
Fotografía n.º 27	Fotografía n.º 28

- **Respecto de la Centrifuga para Microhematocrito⁹:** la placa de datos técnicos de fabricación, indica que la fuente de alimentación eléctrica requerida debe ser monofásica en 220 Voltios – frecuencia 50 Hz, asimismo precisa que la máxima velocidad de rotación es de 12 000 revoluciones por minuto (r/min).

El personal del laboratorio informo que la Centrifuga para Microhematocrito presenta ruido intenso durante su funcionamiento, hecho que fue corroborado por la comisión de control dado que el personal puso en marcha al equipo, y durante el funcionamiento se pudo percibir un ruido permanente durante el tiempo de prueba.

Centrifuga para hematocrito	Placa de datos técnicos

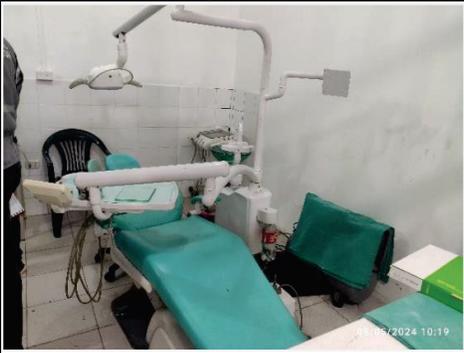
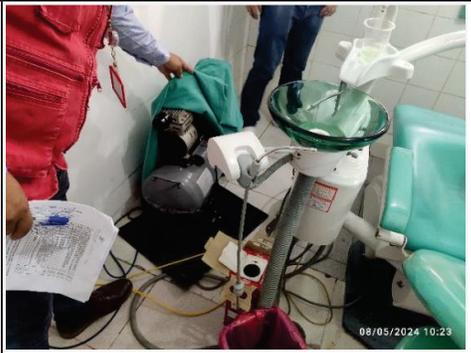
Fotografía n.º 29	Fotografía n.º 30

<p>Unidad Dental considerado a ser reemplazada. El equipo se encuentra con deficiencias operativas. El ambiente no cuenta con sistema de climatización.</p>	<p>Compresor genera ruido alto, genera molestias al paciente y al personal de salud</p>

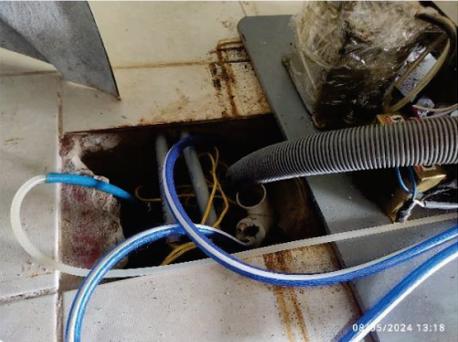
<p align="center">Fotografía n.º 34</p>

<p>Unidad Dental considerado a ser reemplazada. El equipo se encuentra con deficiencias operativas. El ambiente no cuenta con sistema de climatización.</p>	<p>Instalaciones de agua y desagüe requiere de mantenimiento</p>

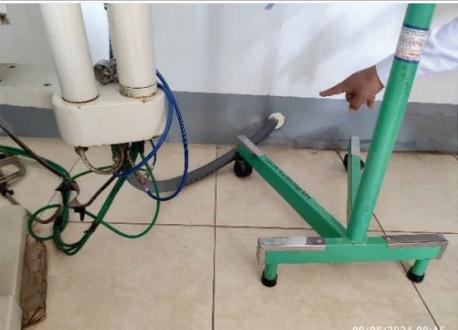
<p align="center">Fotografía n.º 38</p>

<p>Unidad dental existente que presenta deficiencias operativas</p>	<p>Instalaciones de desagüe</p>

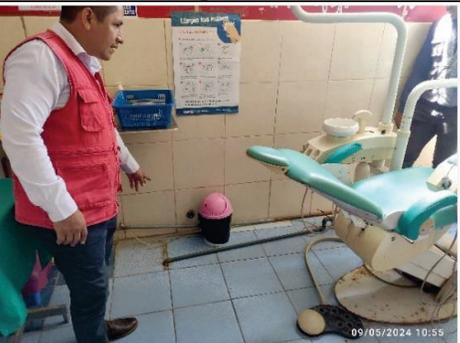
<p align="center">Fotografía n.º 42</p>

<p align="center">Unidad dental existente que presenta deficiencias operativas</p>	<p align="center">Instalaciones de agua y desagüe</p>

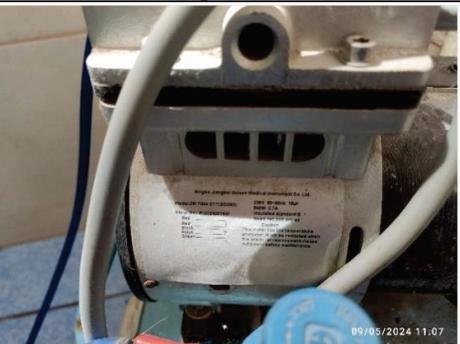
<p align="center">Fotografía n.º 44</p>

<p align="center">Ingreso de la energía al ambiente de la unidad dental mediante canaleta sobrepuesta que presenta deterioro</p>	<p align="center">Compresor antiguo</p>

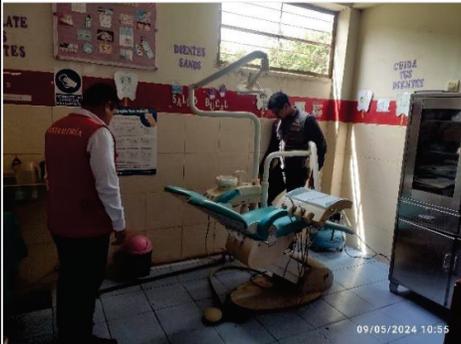
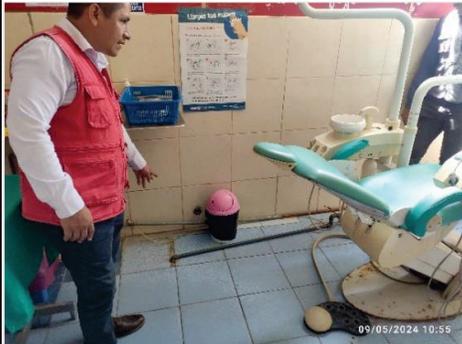
Fotografía n.º 45	Fotografía n.º 46

Unidad dental existente que presenta deficiencias operativas	Instalaciones de agua y desagüe

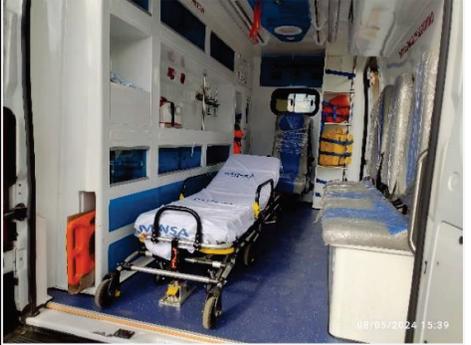
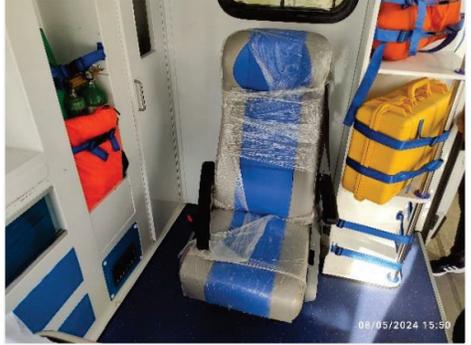
Fotografía n.º 49	Fotografía n.º 50

- El equipo de radiofrecuencia no se encuentra operativo y podría afectar las comunicaciones con la base o centro de operaciones.
- El deterioro de la hermeticidad de los artefactos de iluminación del habitáculo sanitario es un riesgo operacional que afectaría a la calidad de iluminación.
- El deterioro de la base de butaca en cabecera de camilla, así como el posabrazo en mal estado, es fuente de peligró de accidentes dentro del habitáculo sanitario.

<p>Vista general del habitáculo sanitario</p>	<p>Asiento tipo butaca con posa brazo izquierdo deteriorado</p>

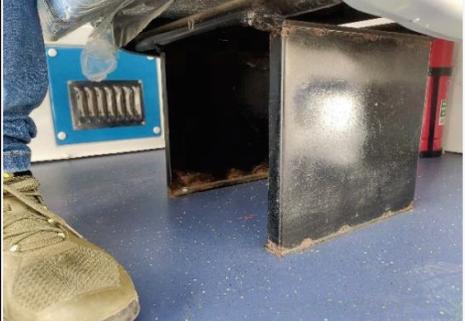
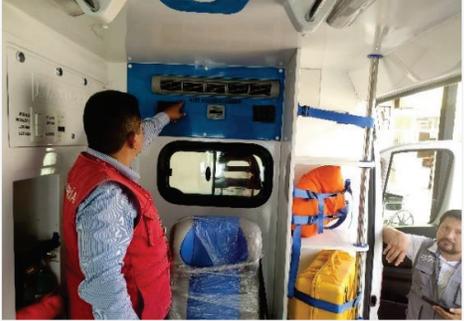
Fotografía n.º 51	Fotografía n.º 52

<p>Base de asiento butaca con deterioro por corrosión, unión de soldadura expuesta al aire libre y presenta desprendimiento de pintura</p>	<p>Aire acondicionado inoperativo en el habitáculo sanitario</p>

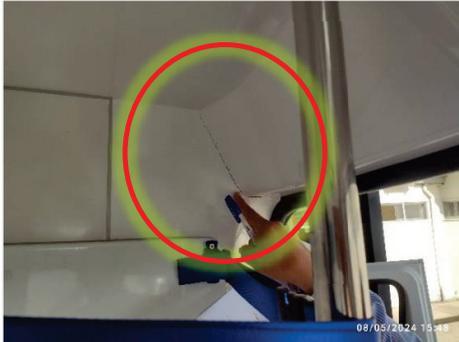
<p align="center">Fotografía n.º 54</p>

<p>Faro posterior izquierdo se encuentra con mica deteriorada</p>	<p>Fisura en la parte alta del techo junto a la columna que soporta al cierre de puerta lateral del habitáculo sanitario</p>

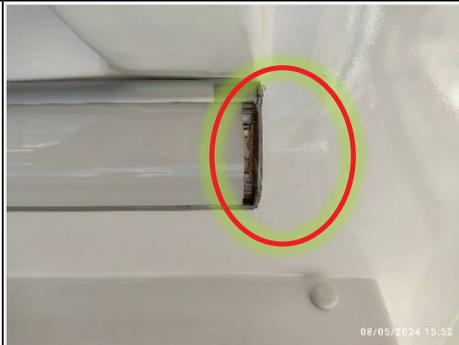
<p align="center">Fotografía n.º 56</p>

<p>Deterioro de la hermeticidad del artefacto de iluminación en habitáculo sanitario</p>	<p>Deterioro de la hermeticidad del artefacto de iluminación en habitáculo sanitario</p>

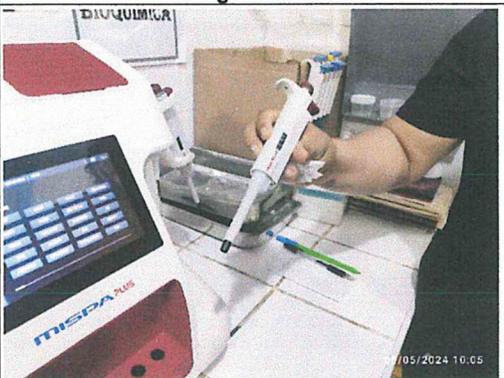
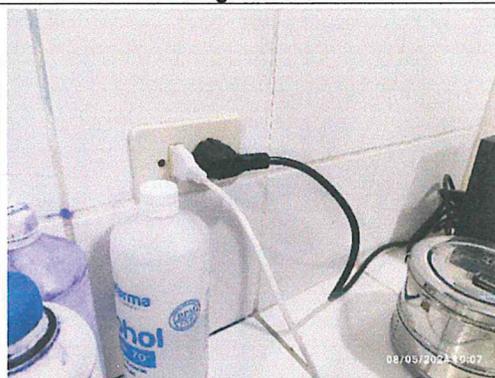
Fotografía n.º 11	Fotografía n.º 12

Vista general del equipo y accesorios	Punto de conexión eléctrica para el equipo. Consta de un Tomacorriente Universal Doble con Puesta a Tierra.

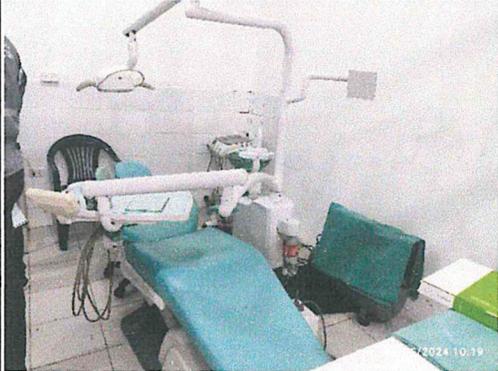
<p>Unidad Dental considerado a ser reemplazada. El equipo se encuentra con deficiencias operativas. El ambiente no cuenta con sistema de ventilación o climatización.</p>

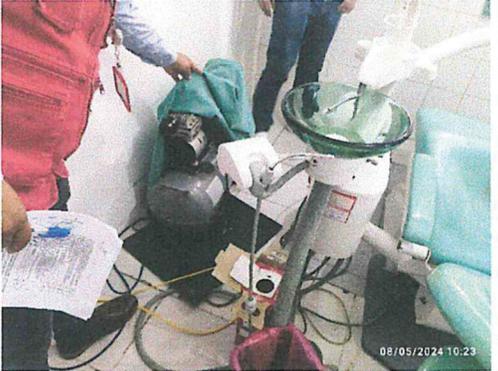
<p>Compresor genera ruido alto, genera molestias al paciente y al personal de salud</p>

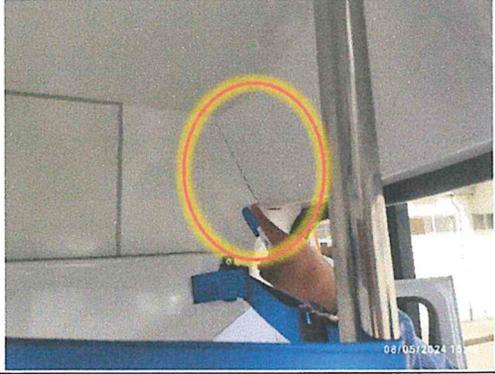
Fotografía n.º 30

Faro posterior izquierdo se encuentra con mica deteriorada	Fisura en la parte alta del techo junto a la columna que soporta al cierre de puerta lateral del habitáculo sanitario

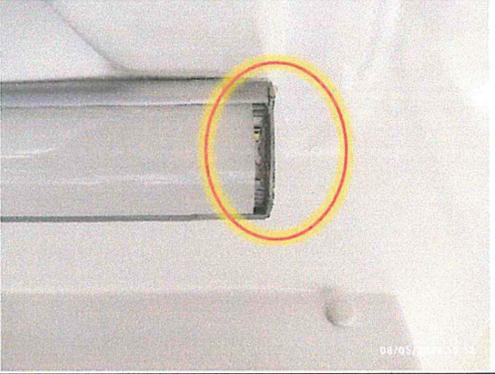
Fotografía n.º 32

Deterioro de la hermeticidad del artefacto de iluminación en habitáculo sanitario	Deterioro de la hermeticidad del artefacto de iluminación en habitáculo sanitario

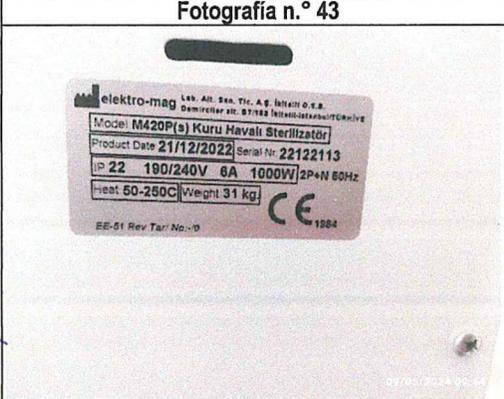
Ambiente de instalación del esterilizador por calor seco	El enchufe del cable de alimentación está diseñado para tomacorriente normalizado tipo Schuko, sin embargo el tomacorriente del ambiente es universal 2P+T
Fotografía n.° 43

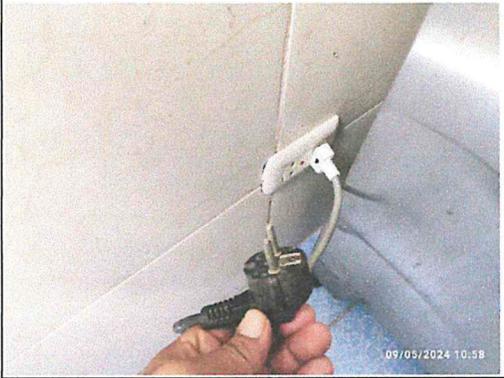
Fotografía n.º 57	Fotografía n.º 58

Los tomacorrientes de uso general del ambiente de unidad dental son del tipo universal 2P+T	Lavatorio en ambiente de unidad dental

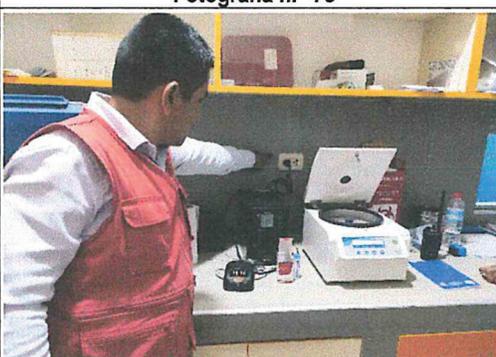
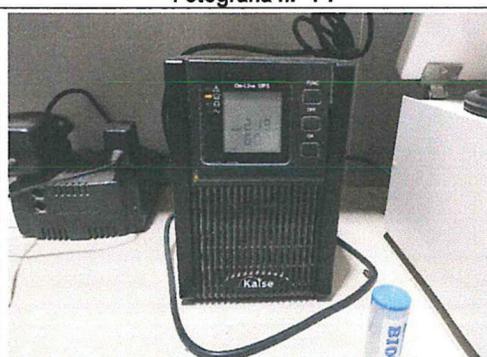
Tomacorriente universal 2P+T para alimentación de centrífuga para Microhematocrito	UPS para centrífuga Microhematocrito
