**INFORME DE HITO DE CONTROL**  
**N° 10944-2024-CG/GRAM-SCC**

**PROYECTO DE INVERSIÓN: “AMPLIACIÓN Y  
MEJORAMIENTO DEL SERVICIO DE AGUA POTABLE Y  
SANEAMIENTO EN EL CENTRO POBLADO KAYAMAS,  
DISTRITO DE NIEVA, PROVINCIA DE CONDORCANQUI -  
AMAZONAS”**

**HITO DE CONTROL N° 2:  
EJECUCIÓN DE OBRA**

**PERÍODO DE EVALUACIÓN DEL HITO DE CONTROL:  
DEL 26 DE ABRIL AL 3 DE MAYO DE 2024**

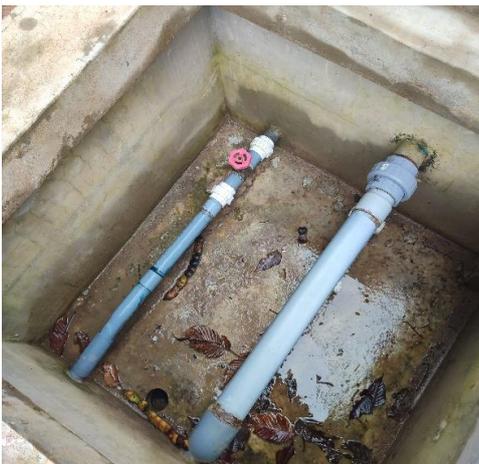
<p>No se construyó el sumidero con grava de 20x20 cm h=30 cm</p>	<p>Fisuras en los muros de la cámara válvulas</p>

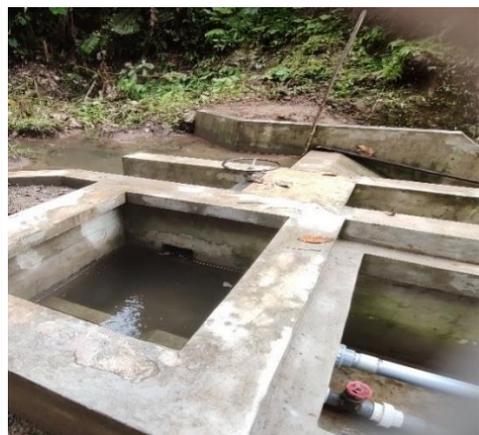
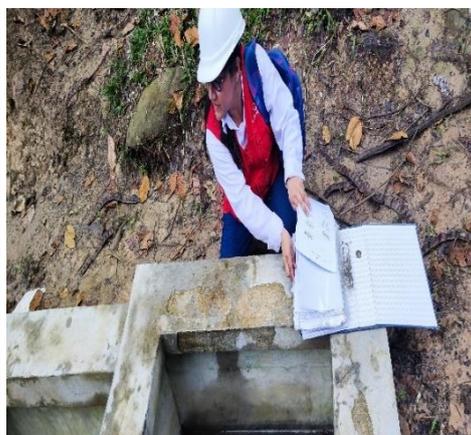
Imagen n.º 3	Imagen n.º 4

<p>Fisuras en los muros de la cámara húmeda. Persiste el descuido de la captación, sus</p>	<p>Desprendimientos de capas del tarrajeo en los muros de la cámara húmeda</p>

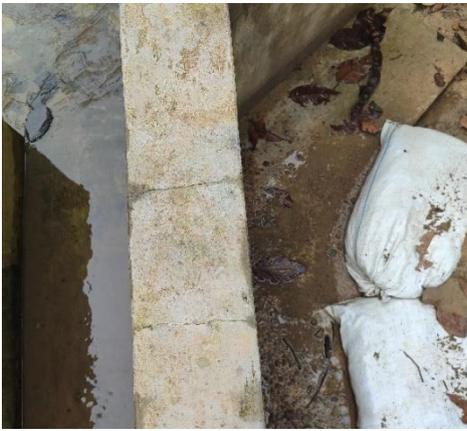
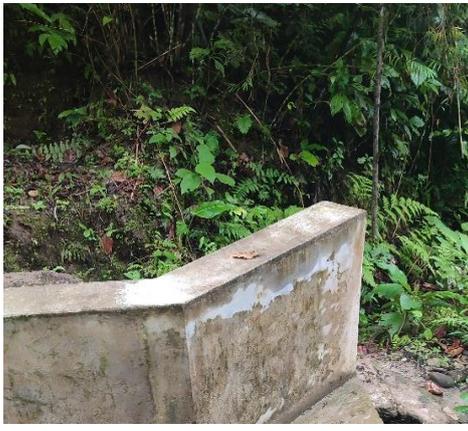
<i>Fisuras de aleros en muros del canal de limpieza de la captación</i>	<i>Fisuras de aleros en muros del canal de limpieza de la captación. Persiste el descuido de la captación, sus superficies están cubiertas con moho y se aprecia falta de limpieza.</i>

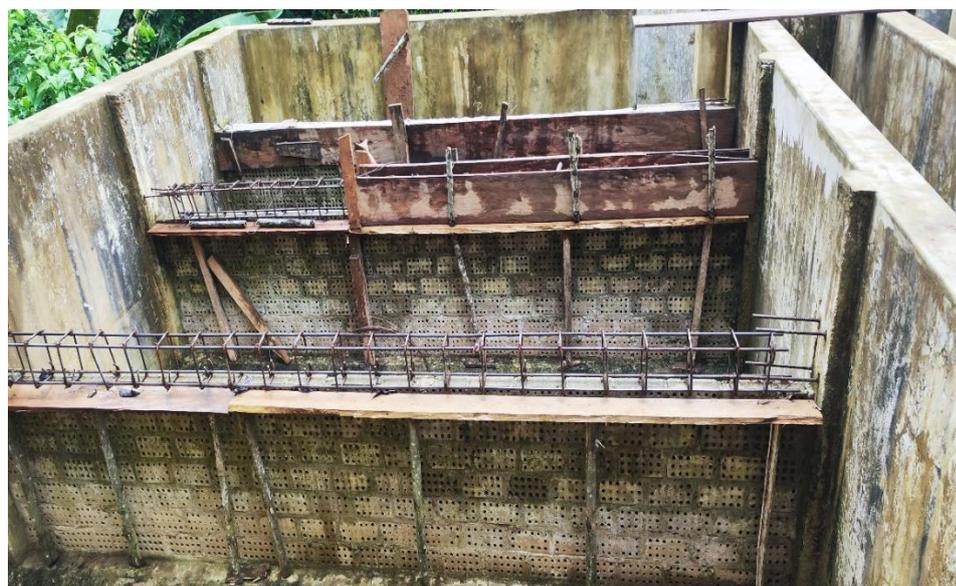
Imagen n.º 17

Los muros de ladrillos presentan señales de deterioro, no tienen uniformidad en sus dimensiones y la junta de mortero entre ladrillos es de 2,5 centímetros, mayor a los 1,5 centímetros estipulados en el "detalle de ladrillo" del plano constructivo denominado "PREFILTRO"- "LÁMINA N° AP-10/ 04 DE 05"

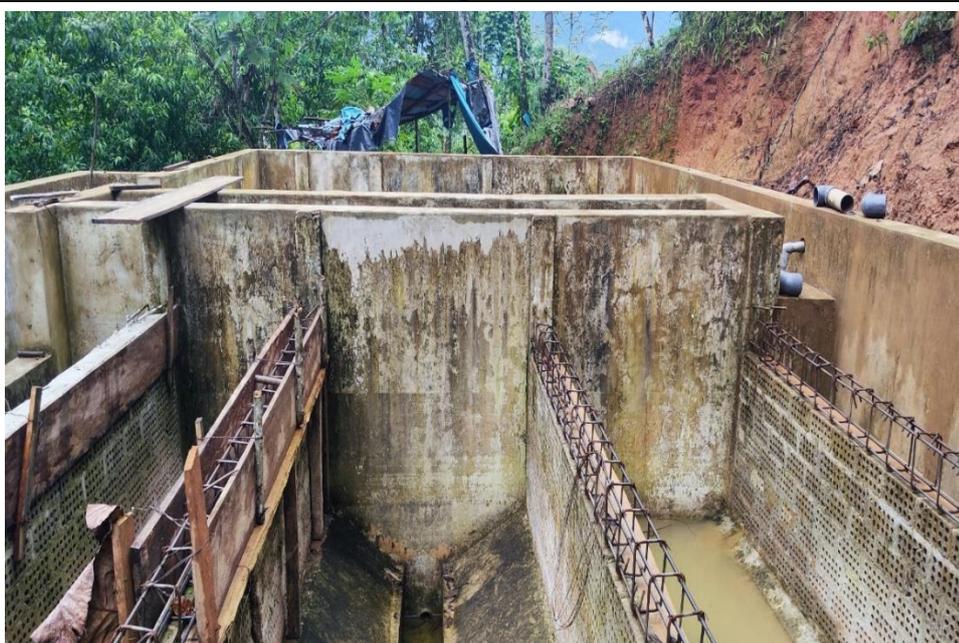
Imagen n.º 18

No se muestra la colocación de las losas prefabricadas en la canaleta de limpieza.

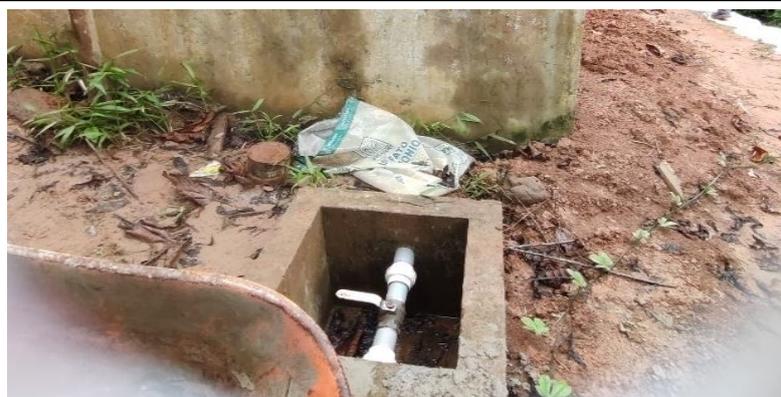
**Imagen n.º 19**

*La tubería y accesorios de PVC al interior de la caja de control de salida, al no contar aún con tapa, quedan expuestos a la intemperie, la luz solar, la lluvia y cambios de temperatura que afectan sus propiedades físicas*

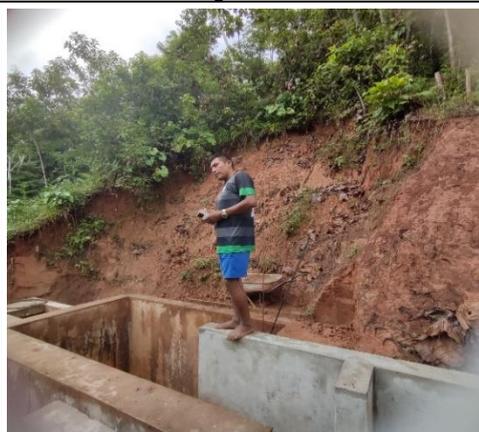
**Imagen n.º 20**

*Persiste los desprendimientos de material que posibilitan el ingreso de tierra, a la estructura.*

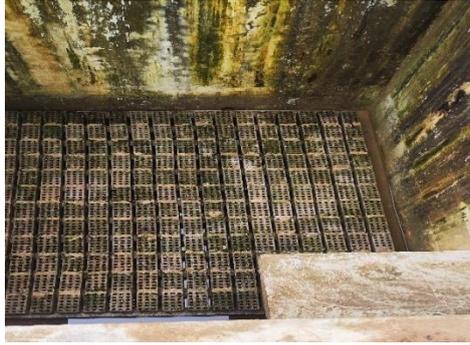
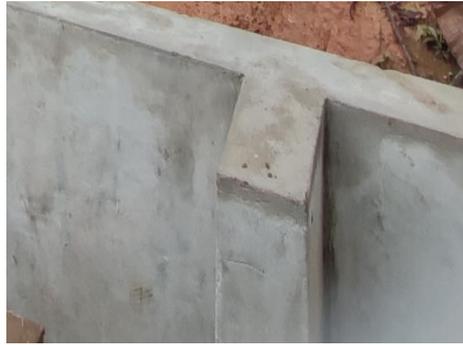
Imagen n.º 22	Imagen n.º 23

<p><i>Persiste la presencia de elementos filtrantes compuestos por ladrillos de concreto que muestran signos de deterioro.</i></p>	<p><i>Se aprecian fisuras en la superficie superior del muro de la estructura</i></p>

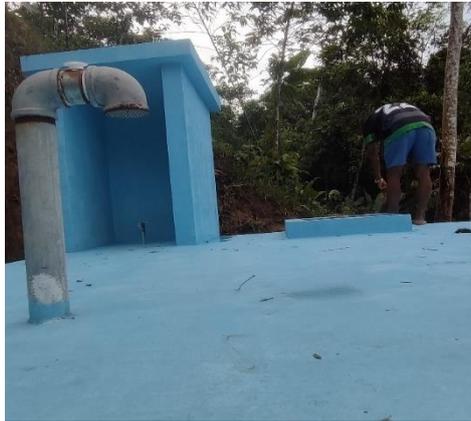
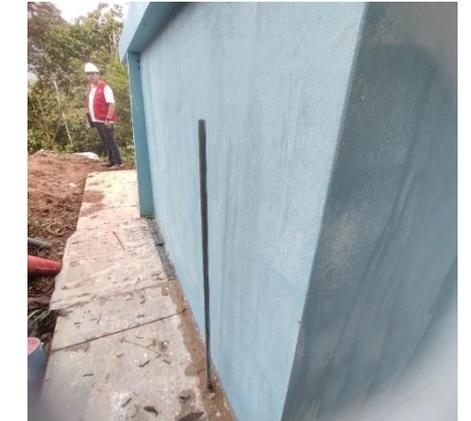
Imagen n.º 25	Imagen n.º 26

<p><i>Persiste la tubería de PVC colocada en la caseta de cloración</i></p>	<p><i>Persiste la tubería de PVC colocada en la caseta de cloración</i></p>

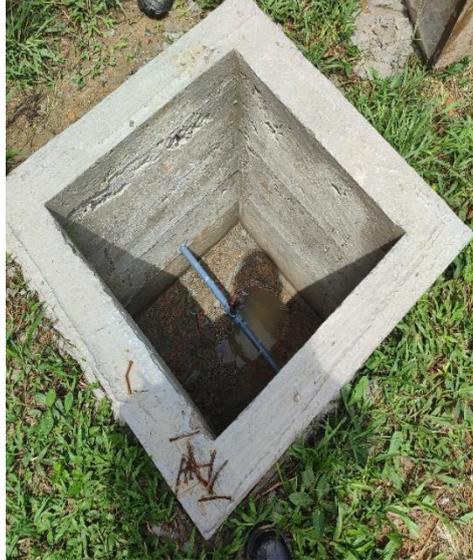
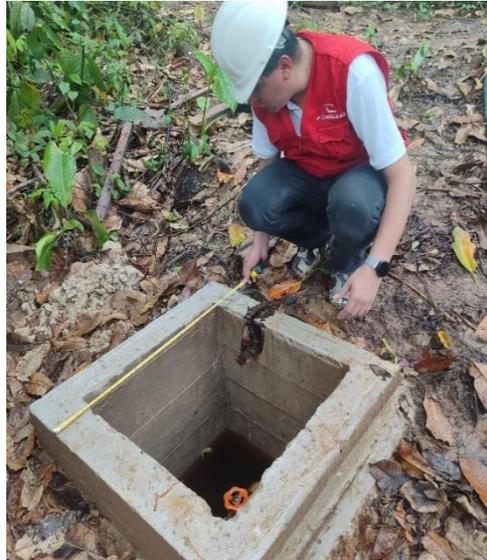
Imagen n.º 29	Imagen n.º 30

<p><i>Durante la inspección de obra se evidenció que algunas válvulas de aire y purga algunas tapas metálicas y sin accesorios.</i></p>	<p><i>Durante la inspección de obra se evidenció que algunas válvulas de aire y purga algunas tapas metálicas y sin accesorios.</i></p>

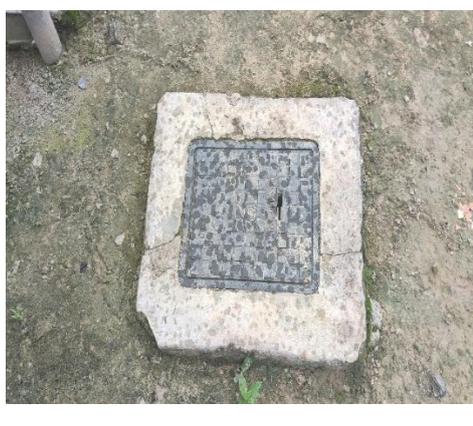
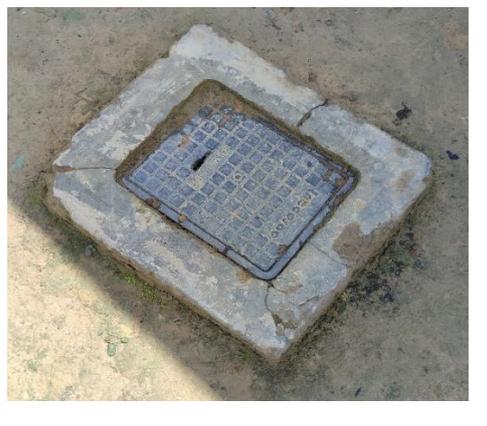
Imagen n.º 31	Imagen n.º 32

<p><i>Durante la inspección de obra se evidenció cajas de conexión domiciliarias cuyos marcos de concreto están fisuradas y agrietadas</i></p>	<p><i>Durante la inspección de obra se evidenció cajas de conexión domiciliarias cuyos marcos de concreto están fisuradas y agrietadas</i></p>

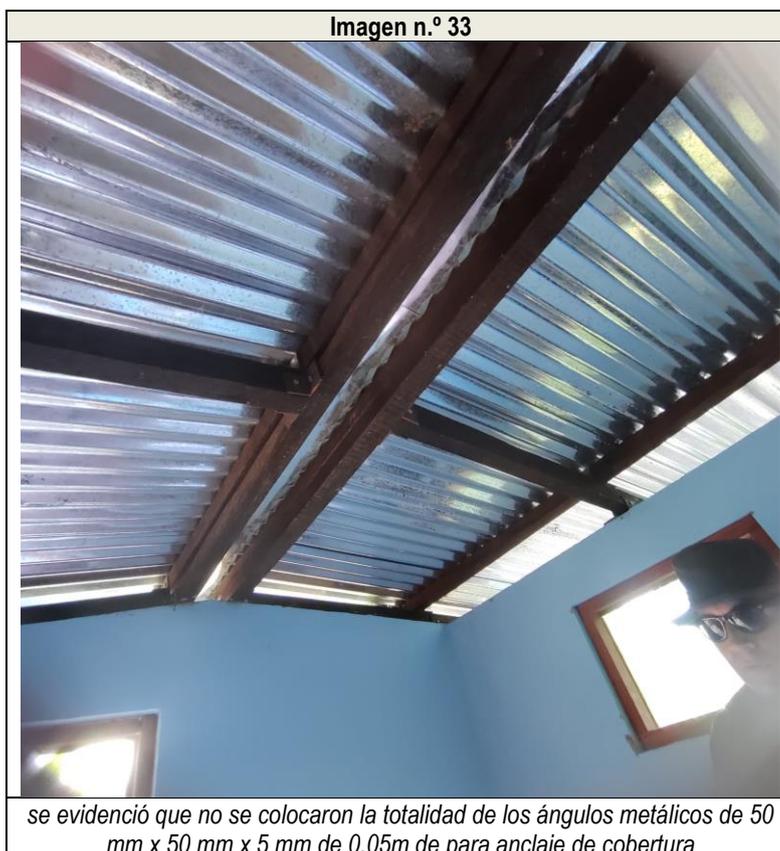
En la obra se evidenció que no se colocaron la totalidad de los ángulos metálicos de 50 mm x 50 mm x 5 mm de 0.05m de para anclaje de cobertura. Por lo que se estaría contraviniendo lo establecido en el plano constructivo y disminuyendo la calidad de la Obra.

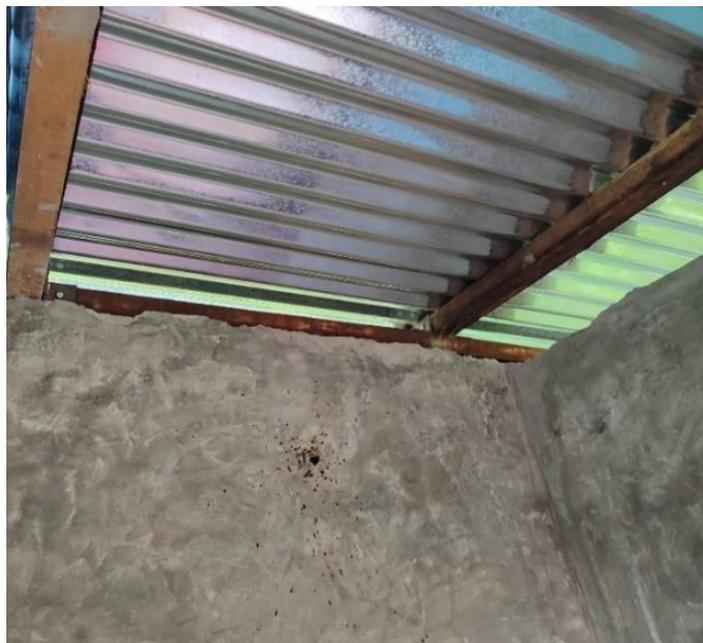
Imagen n.º 34

*Se aprecian fisuras en tarrajeo de vigas de amarre y además no se colocó la ducha en la UBS*

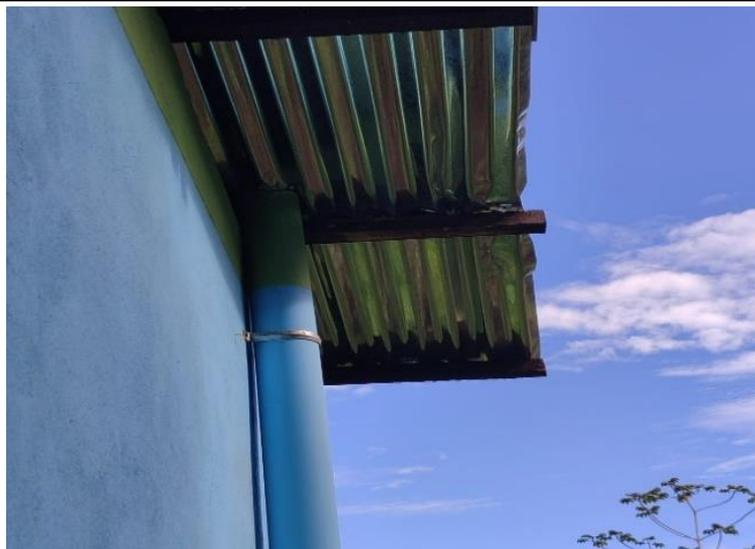
Imagen n.º 35

*Se aprecia que la calamina esta deformada en lado posterior de la UBS.*

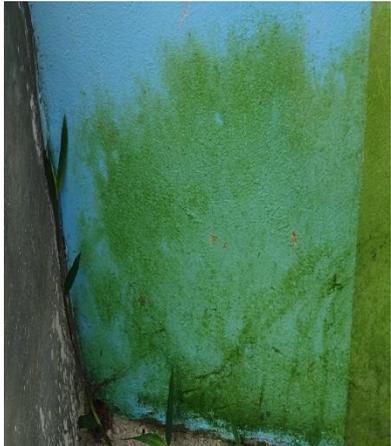
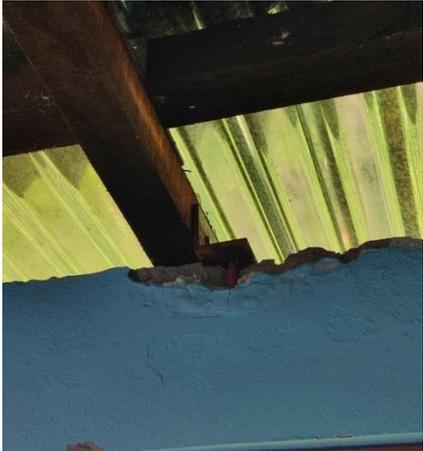
Imagen n.º 36	Imagen n.º 37

<p><i>Se aprecia el desprendimiento de tarrajeo en muros de la UBS y la pintura deteriorada .</i></p>	<p><i>Se aprecia el desprendimiento de tarrajeo en zonas de instalación de tarugos donde se colocaron los ángulos metálicos 50 mm x 50 mm x 5 mm de 0.05m de largo para fijar las correas a las viguetas y fisuras en tarrajeo de vigas en la UBS</i></p>

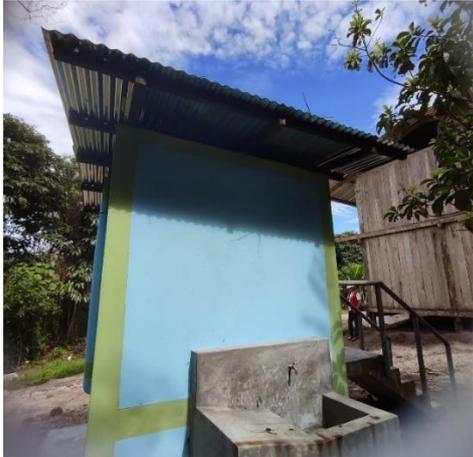
<p><i>En las UBS visitadas se colocó entre 35 cm y 40 cm la cobertura frontal de las veredas. Las coberturas para las veredas laterales izquierdo son de 80 cm</i></p>	<p><i>En las UBS visitadas se colocó entre 35 cm y 40 cm la cobertura posterior de las veredas. Las coberturas para el lavatorio son de 75 cm y 80 cm. Las coberturas para las veredas laterales izquierdo son de 80 cm</i></p>

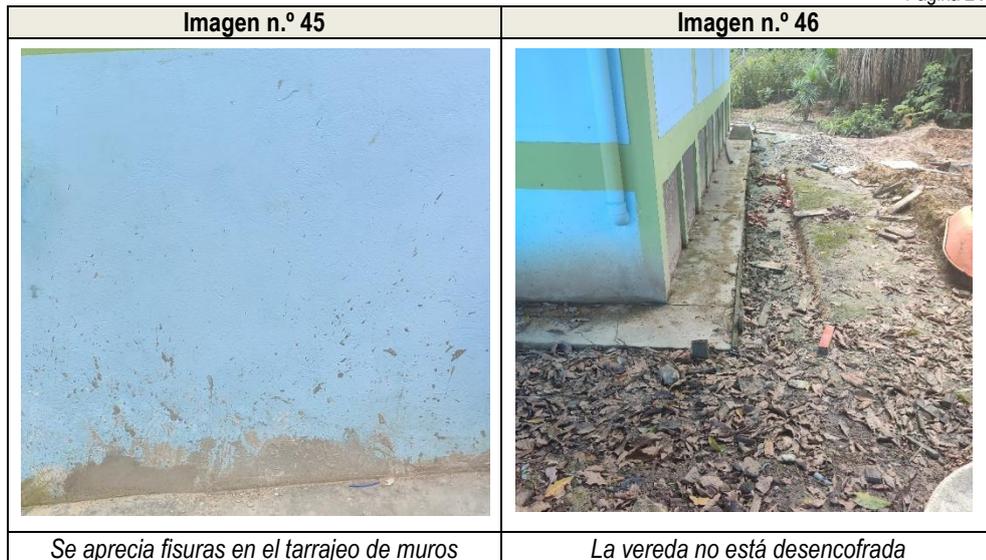
La vereda no está desencofrada.

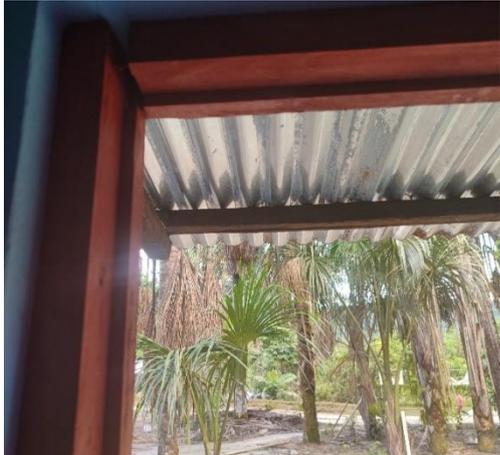
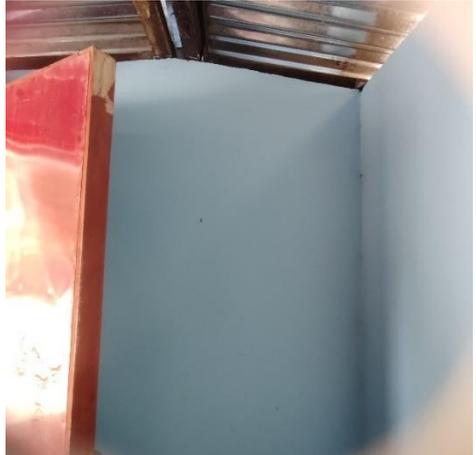
Imagen n.º 48	Imagen n.º 49

<p><i>Se aprecia el marco de la puerta mide 78 cm</i></p>	<p><i>Se aprecia el marco de la puerta se encuentra despintado.</i></p>

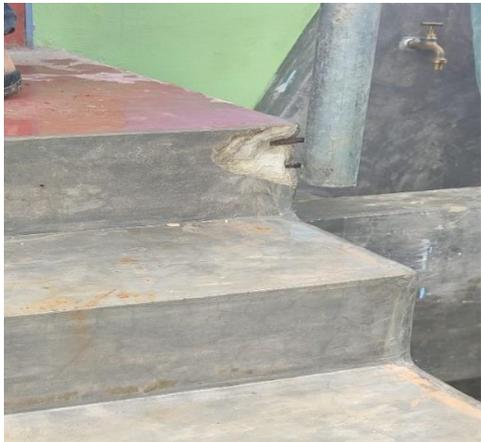
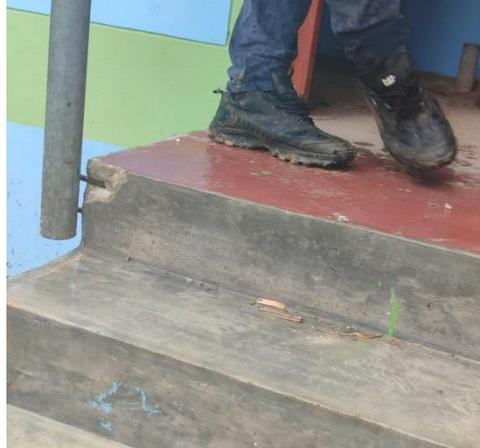
Imagen n.º 52	Imagen n.º 53

<p><i>Se aprecia el desprendimiento del concreto en la instalación de las barandas para las escaleras.</i></p>	<p><i>Se aprecia el desprendimiento del concreto en la instalación de las barandas para las escaleras.</i></p>
Imagen n.º 54	Imagen n.º 55

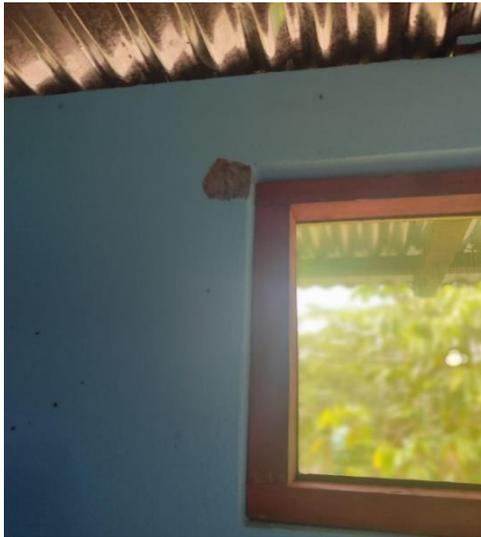
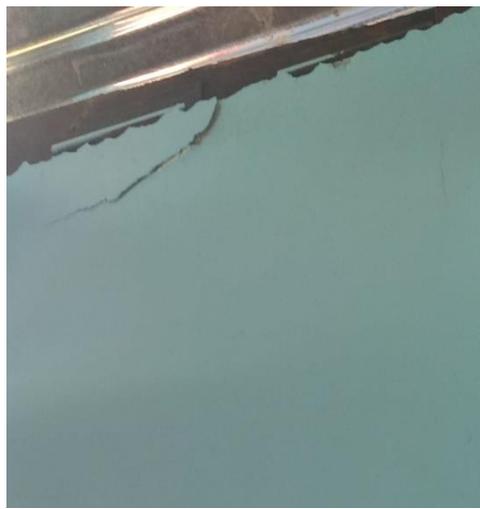
<p><i>Se aprecia el desprendimiento del tarrajeo de muros y vigas.</i></p>	<p><i>Se aprecia el desprendimiento del tarrajeo de muros y vigas</i></p>

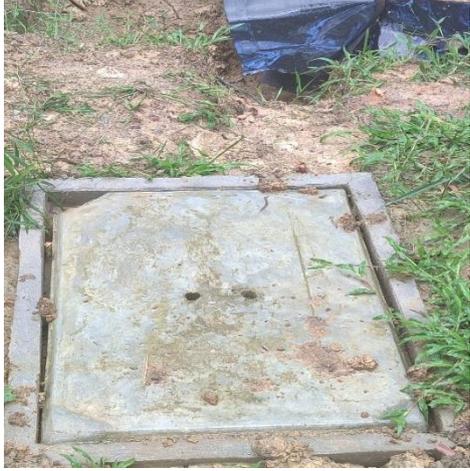
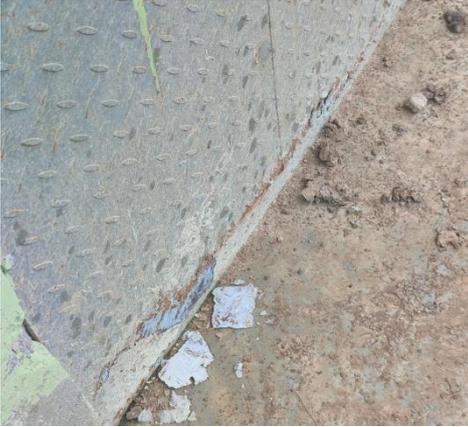
Imagen n.º 56	Imagen n.º 57

<p>Se aprecia la caja de trampa de natas y solidos que se encuentra fracturada en la esquina.</p>	<p>Se aprecia las tapas de cámaras presentan desprendimiento de pintura.</p>

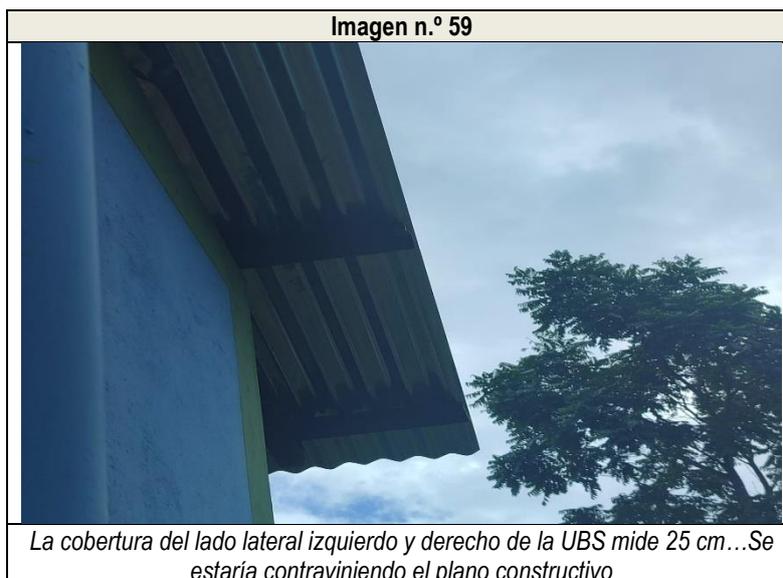
Sin embargo, en la UBS visitada la cobertura del lado lateral izquierdo y derecho mide 25 cm. Se estaría contraviniendo el plano constructivo y podría afectar la calidad de la obra construida. La exposición de las veredas y/o muros a la humedad debido a las lluvias podría ser perjudicial.

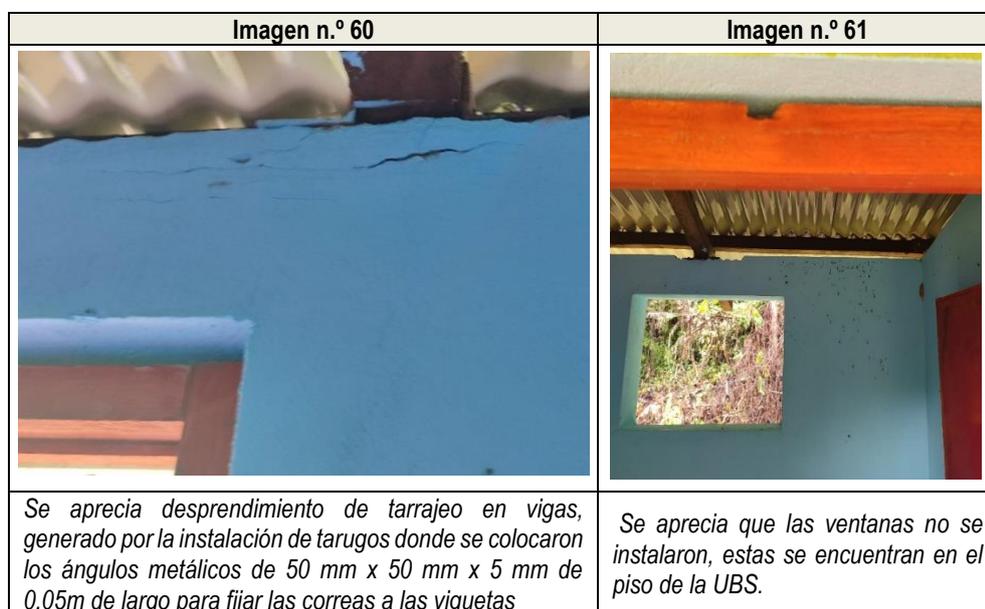
Se aprecia que las ventanas no se instalaron, estas se encuentran en el piso de la UBS.

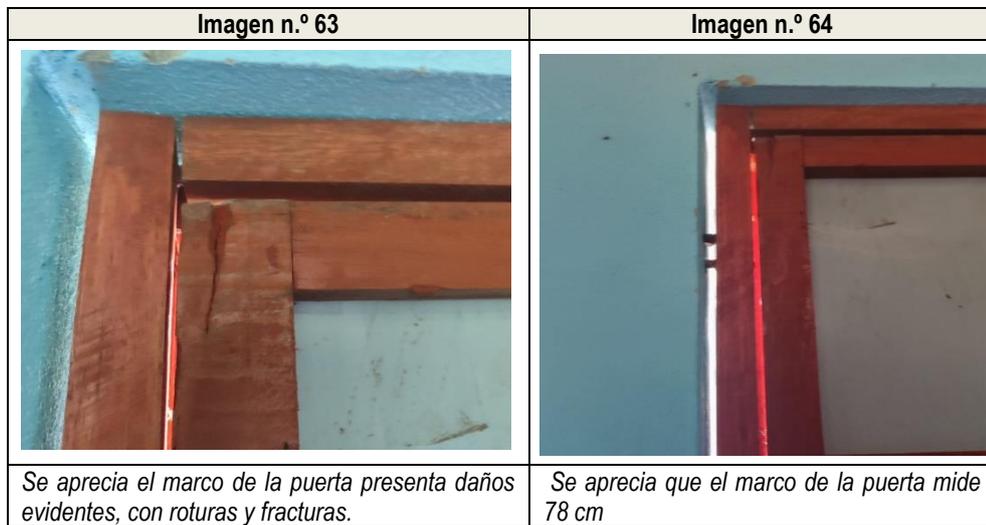
Sin embargo, durante la inspección de obra el marco de la puerta mide 78 cm y presenta daños evidentes, con roturas y fracturas.

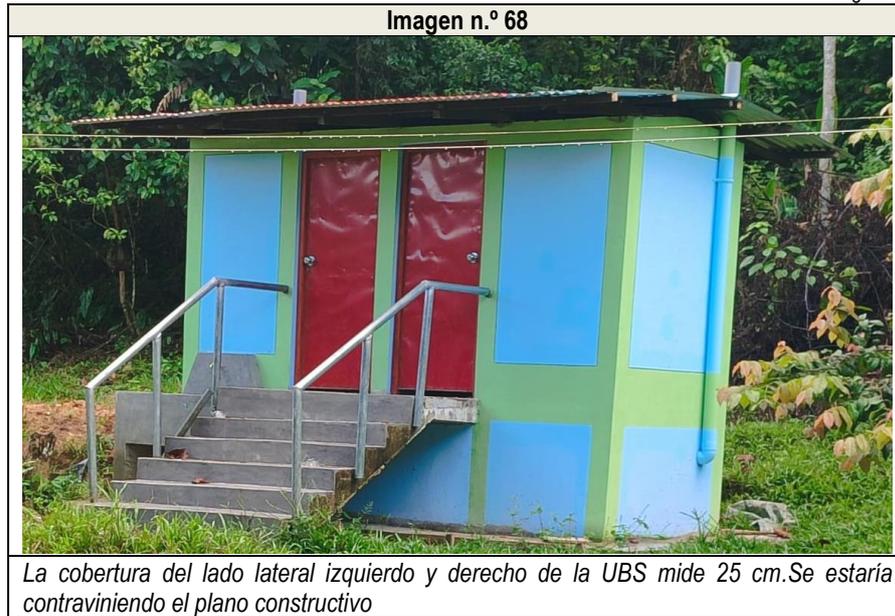
Sin embargo, en la UBS visitada la cobertura del lado lateral izquierdo y derecho mide 25 cm. Se estaría contraviniendo el plano constructivo y podría afectar la calidad de la obra construida. La exposición de las veredas y/o muros a la humedad debido a las lluvias podría ser perjudicial.

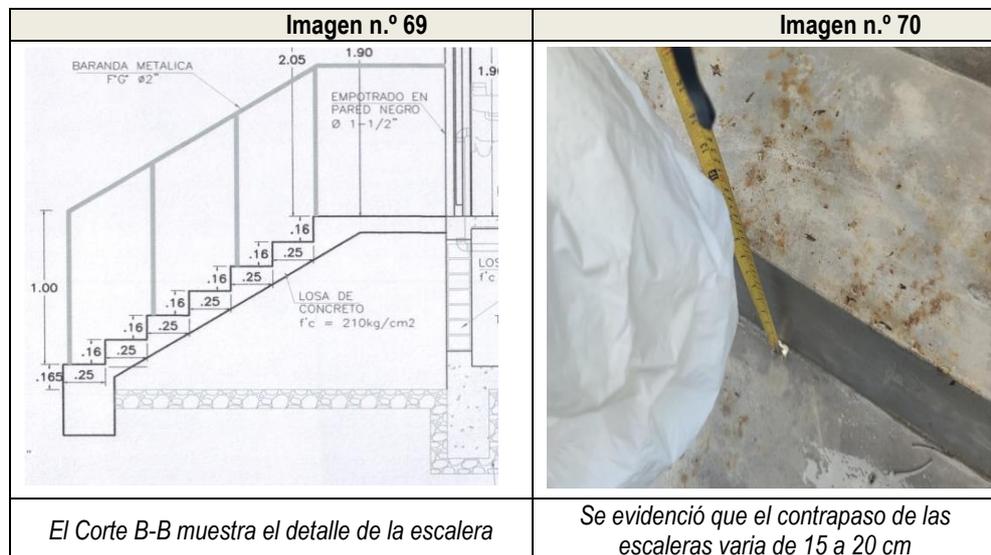
En la obra se evidenció que el contrapaso de las escaleras varia de 15 a 20 cm. Se estaría contraviniendo el plano constructivo y podría afectar la calidad de la obra construida.

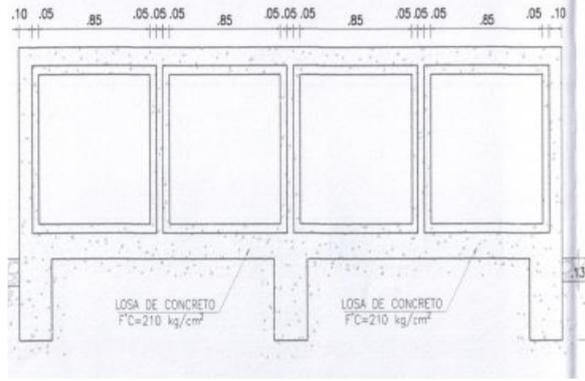
<p><i>Detalle de la elevación Posterior ( Sin tapa de cámara)</i></p>	<p><i>Se aprecia la cobertura del lado posterior de la vereda UBS mide 25 cm</i></p>

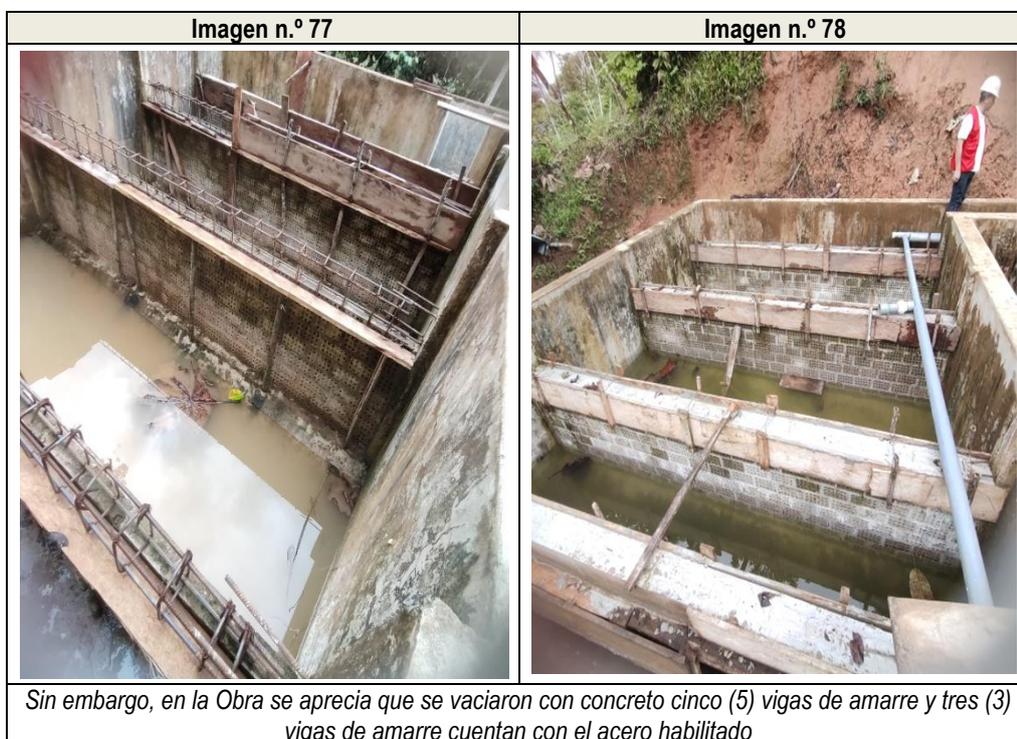
De acuerdo a lo estipulado en el plano constructivo denominado "PREFILTRO"- "LÁMINA N° AP-10 / 03 DE 05" se debieron construir 8 vigas de dimensiones de 4,80 metros de largo, 0,20 metros de ancho y un peralte o altura de 0,25 metros. Sin embargo, en la Obra se aprecia que se vaciaron con concreto cinco (5) vigas de amarre y tres (3) vigas de amarre cuentan con el acero habilitado.

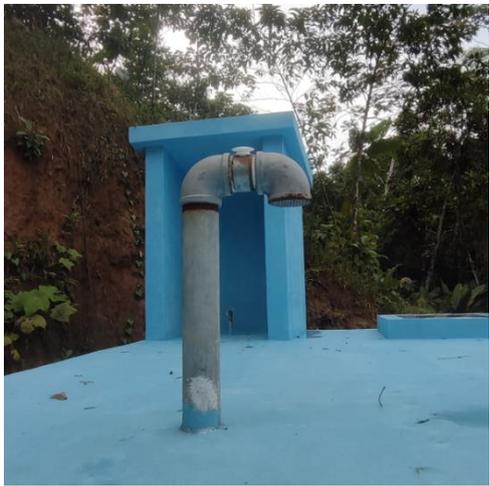
<p>En la inspección realizada se verifico que no se instalaron en obra los accesorios y puerta metálica</p>	<p>Detalle del Plano de Caseta de Cloración</p>

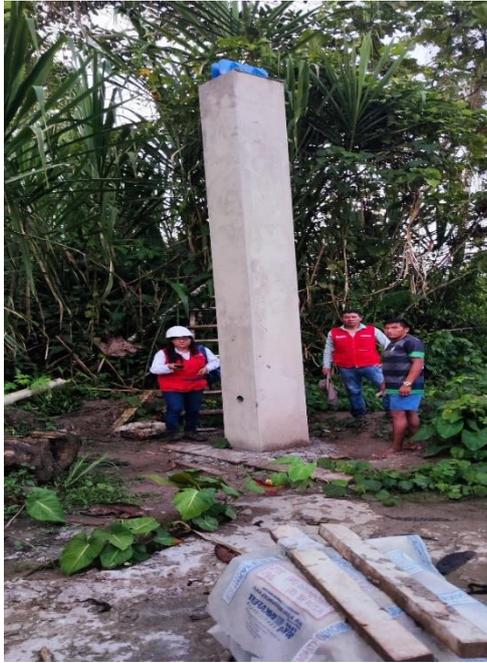
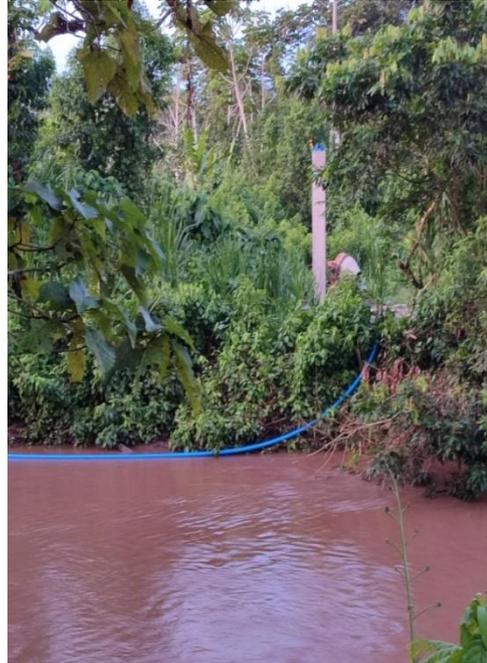
Imagen n.º 81	Imagen n.º 82

<p>No se realizó el pintado de la columna</p>	<p>No se instaló los accesorios metálicos de anclaje, soporte de cable la de tubería PVC NTP 339.002 DN 2 ½ y instalación de tubería PVC NTP 339.002 DN 2 1/2</p>

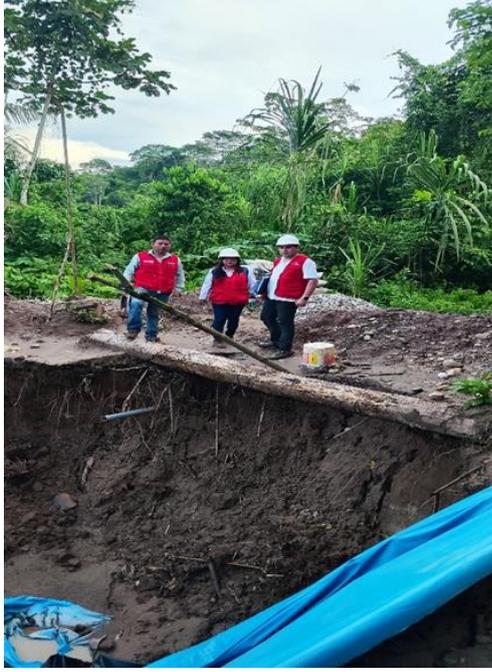
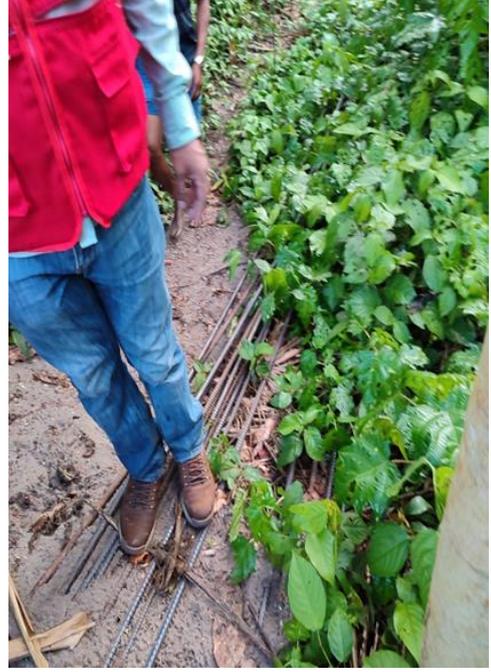
Imagen n.º 83	Imagen n.º 84

<p><i>Se observa la zanja excavada para la zapata del pase aéreo de 140 m, no cuenta con la señalización de seguridad respectiva .</i></p>	<p><i>Se observa las varillas de acero para la zapata expuestas a la intemperie.</i></p>

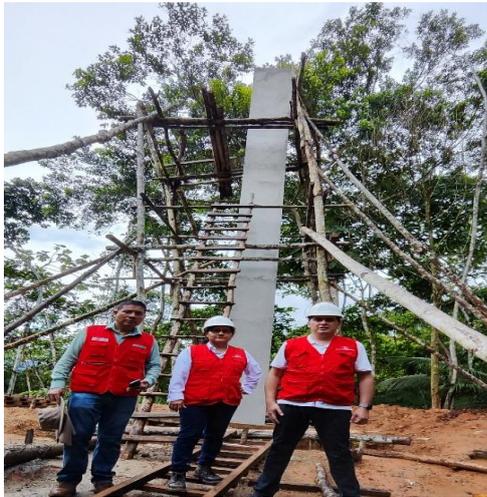
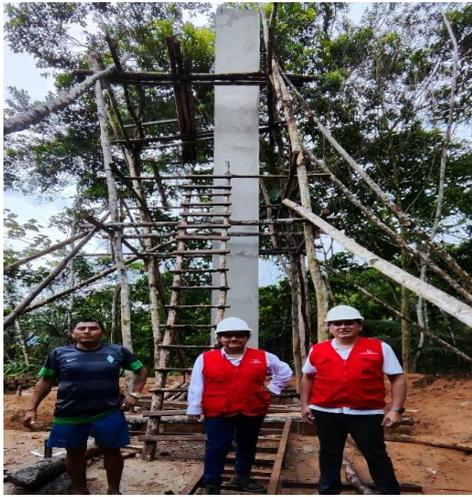
Imagen n.º 87	Imagen n.º 88

No se realizó el pintado de la columna	Se ha realizado el tarrajeo en una columna del pase aéreo de 140 m

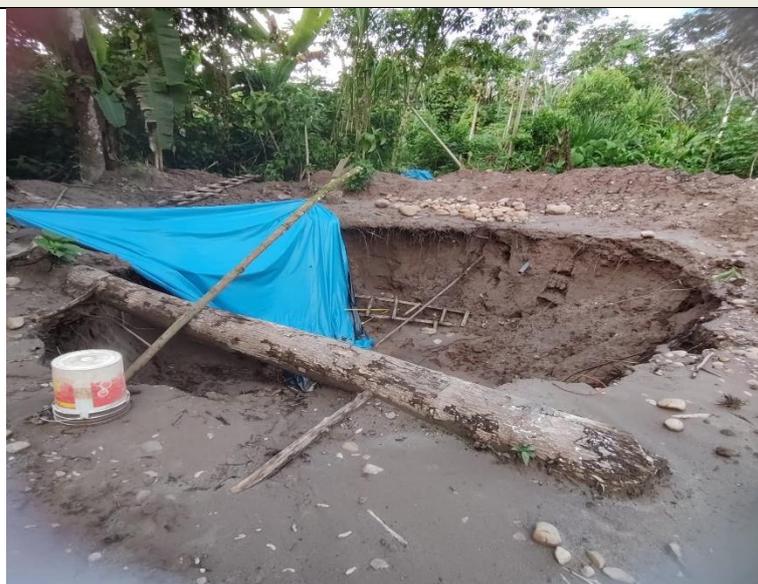
Imagen n.º 89

*Se observa que solo se excavo la zanja para la zapata y no para la cámara de anclaje*

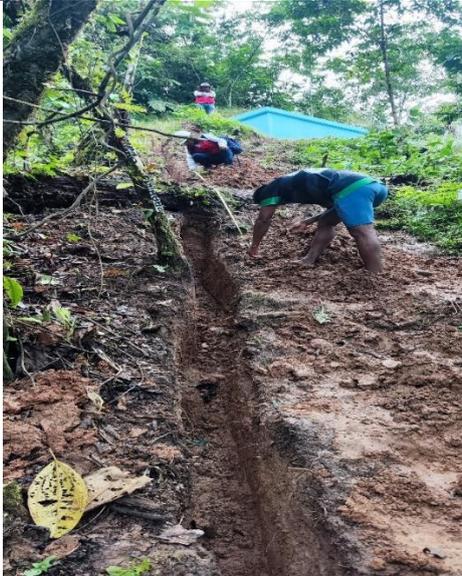
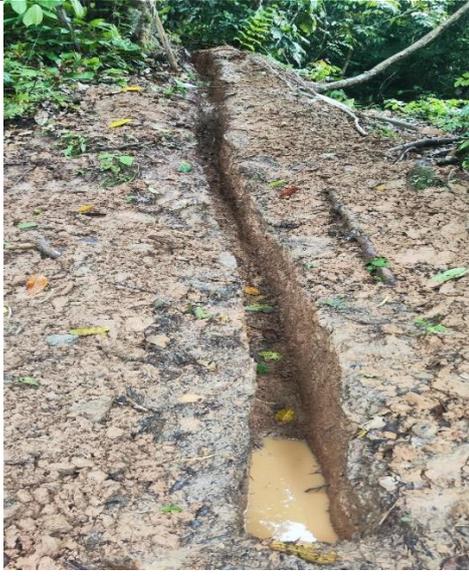
Imagen n.º 90	Imagen n.º 91

<p><i>Se muestra 90 ml de zanja excavada para la línea de aducción, no se completó la totalidad según lo especificado en el plano del expediente técnico.</i></p>

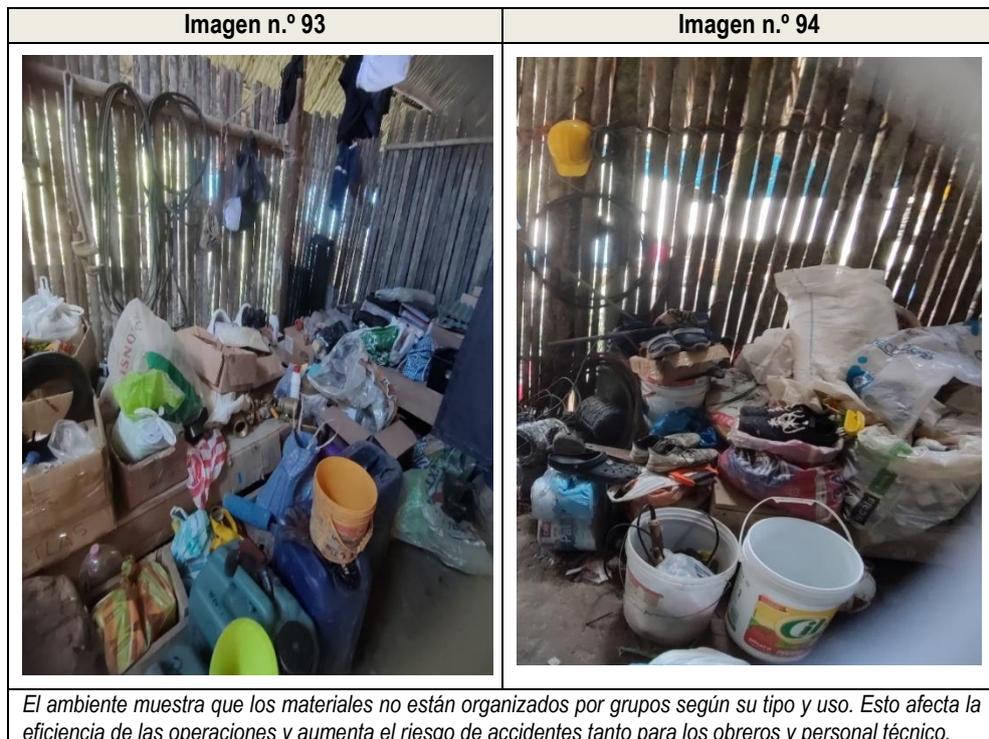
- ✓ El ambiente destinado como almacén, se encuentra hacinado de materiales, dentro del ambiente se encontró lo siguiente:

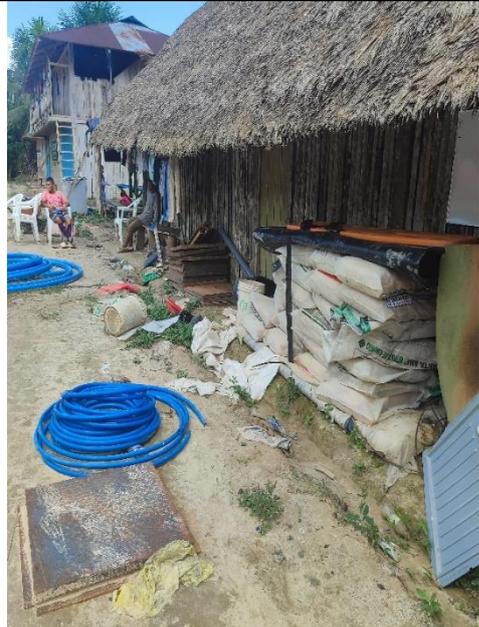
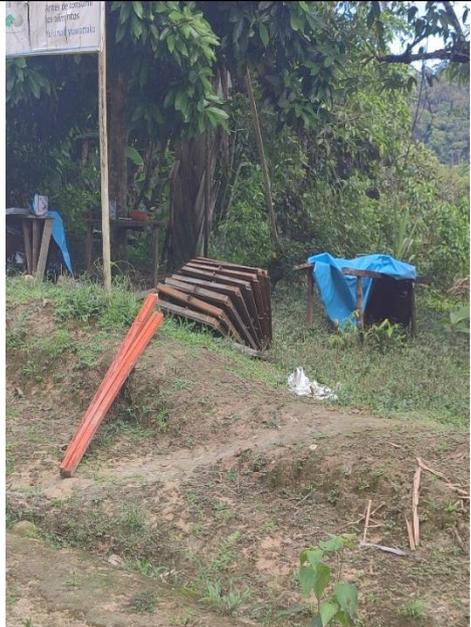
Imagen n.º 95	Imagen n.º 96

<p><i>Las bolsas de cemento están almacenadas inadecuadamente en la vereda del almacén, expuestas a la lluvia, la luz solar y además están en contacto con el suelo. La tubería HDPE se encuentra en la intemperie colocadas directamente sobre el terreno natural, expuestas a la lluvia la luz solar.</i></p>	<p><i>La tapas metálicas se encuentran en la intemperie colocadas directamente sobre el terreno natural, expuestas a la lluvia y la luz solar.</i></p>

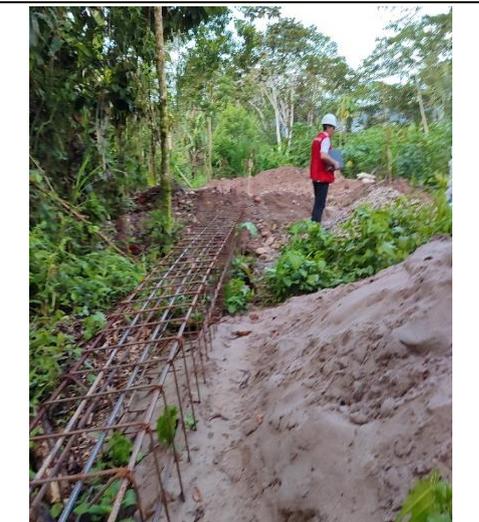
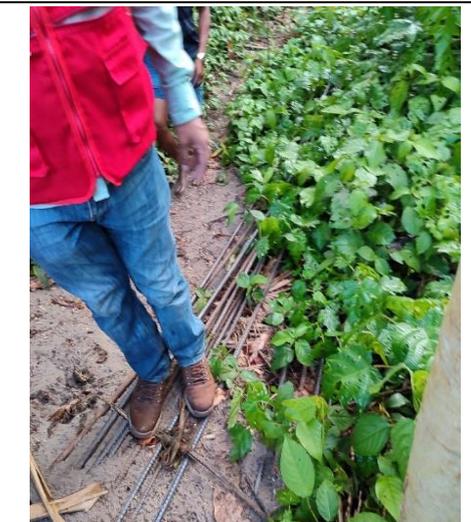
Imagen n.º 97	Imagen n.º 98

<p><i>El castillo para la columna del pase aéreo de 140 m se encuentra en la intemperie colocadas directamente sobre el terreno natural, expuestas a la lluvia la luz solar.</i></p>	<p><i>Las varillas de acero que se emplearan para la zapata se encuentran en la intemperie colocadas directamente sobre el terreno natural, expuestas a la lluvia la luz solar.</i></p>

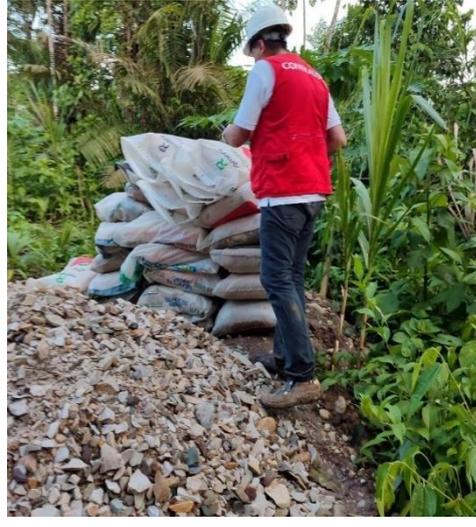
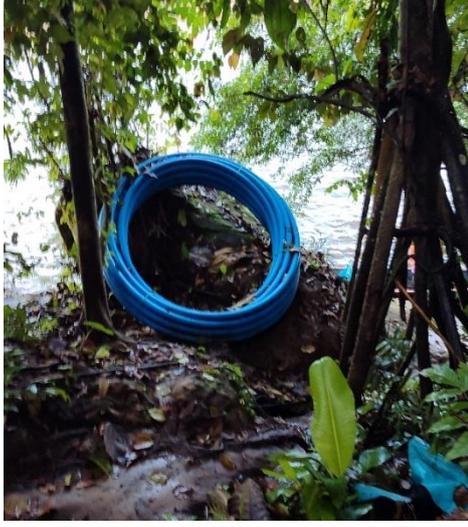
Imagen n.º 99	Imagen n.º 100

<p>Las bolsas de cemento están directamente en contacto con el suelo, están expuestas a la lluvia y la luz solar.</p>	<p>La tubería HDPE se encuentra al costado del río, está expuesta a la lluvia y la luz solar.</p>
