**INFORME DE HITO DE CONTROL**  
**N° 23710-2024-CG/GRJU-SCC**

**EJECUCIÓN DE LA OBRA: “MEJORAMIENTO DE LA I.E.  
MARISCAL CASTILLA, DISTRITO DE EL TAMBO –  
HUANCAYO - JUNIN” – SALDO DE OBRA 1° ETAPA  
CUI N° 2200807**

**HITO DE CONTROL N° 9 – CULMINACIÓN Y RECEPCIÓN DE  
OBRA**

**HUANCAYO, 13 DE AGOSTO DE 2024**

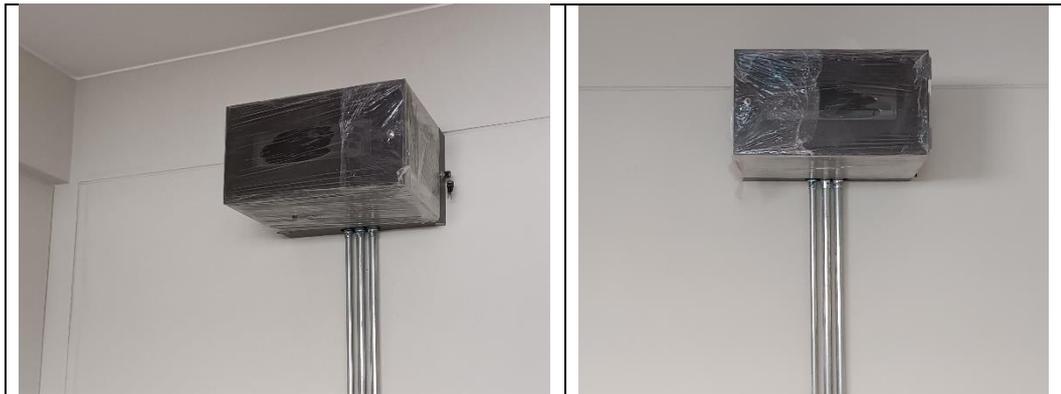
**Gabinetes de comunicaciones módulo de aulas C**

**Descripción:** En el área de Material Didáctico del 1er, 2do y 3er piso (lado izquierdo y derecho) se verificó que existen las conexiones de cables de red, sin embargo, se verificó que no existe dentro del gabinete un switch o conmutador (dispositivo de interconexión utilizado para conectar equipos en red) Faltando 6 de estos equipos

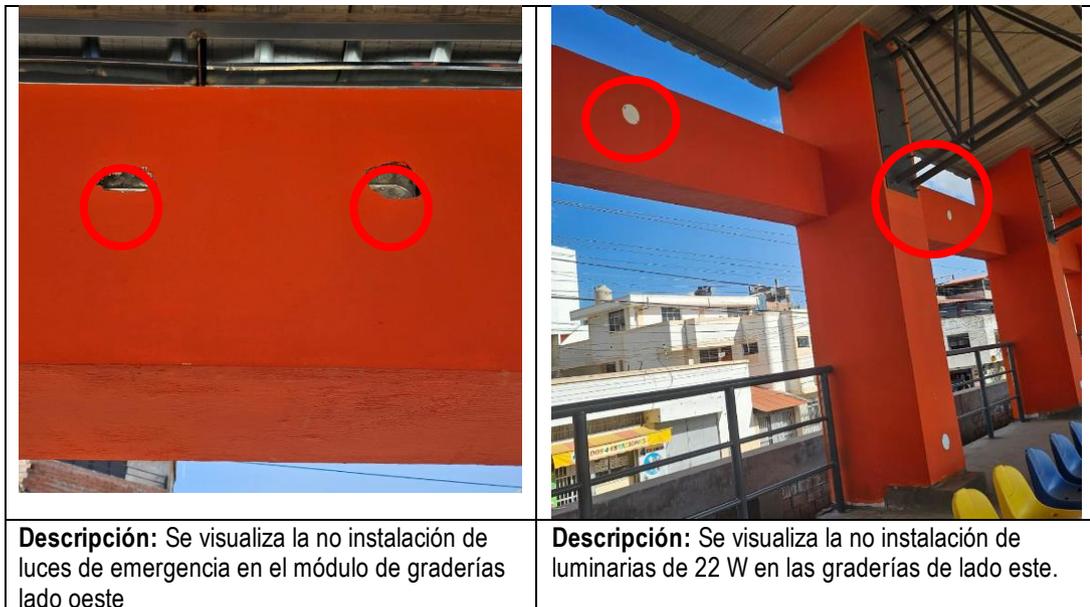
**Fotografías n.º 13 y 14**  
**Falta de instalación de artefactos de alumbrado.**

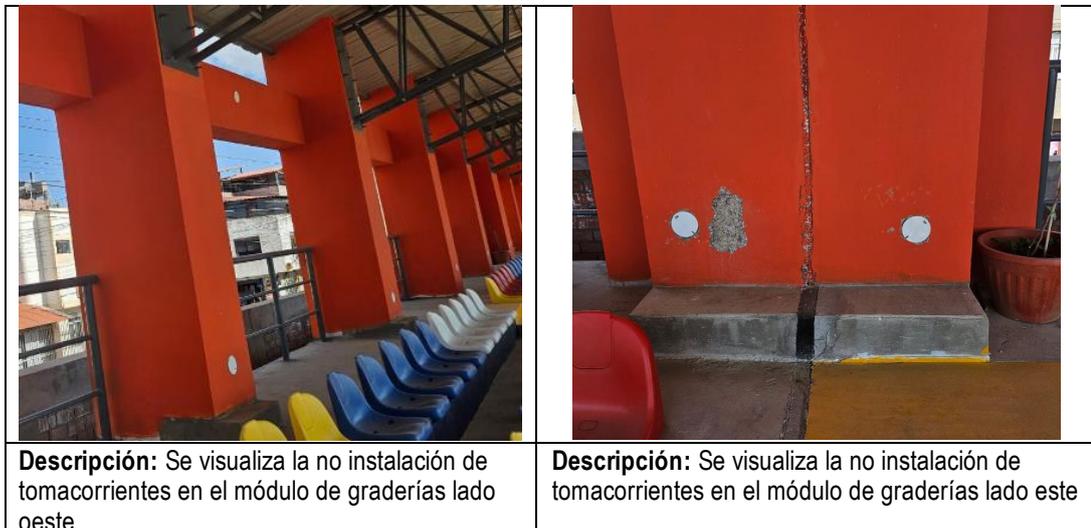
**Descripción:** Se visualiza la no instalación de tomacorrientes en el módulo de graderías lado oeste

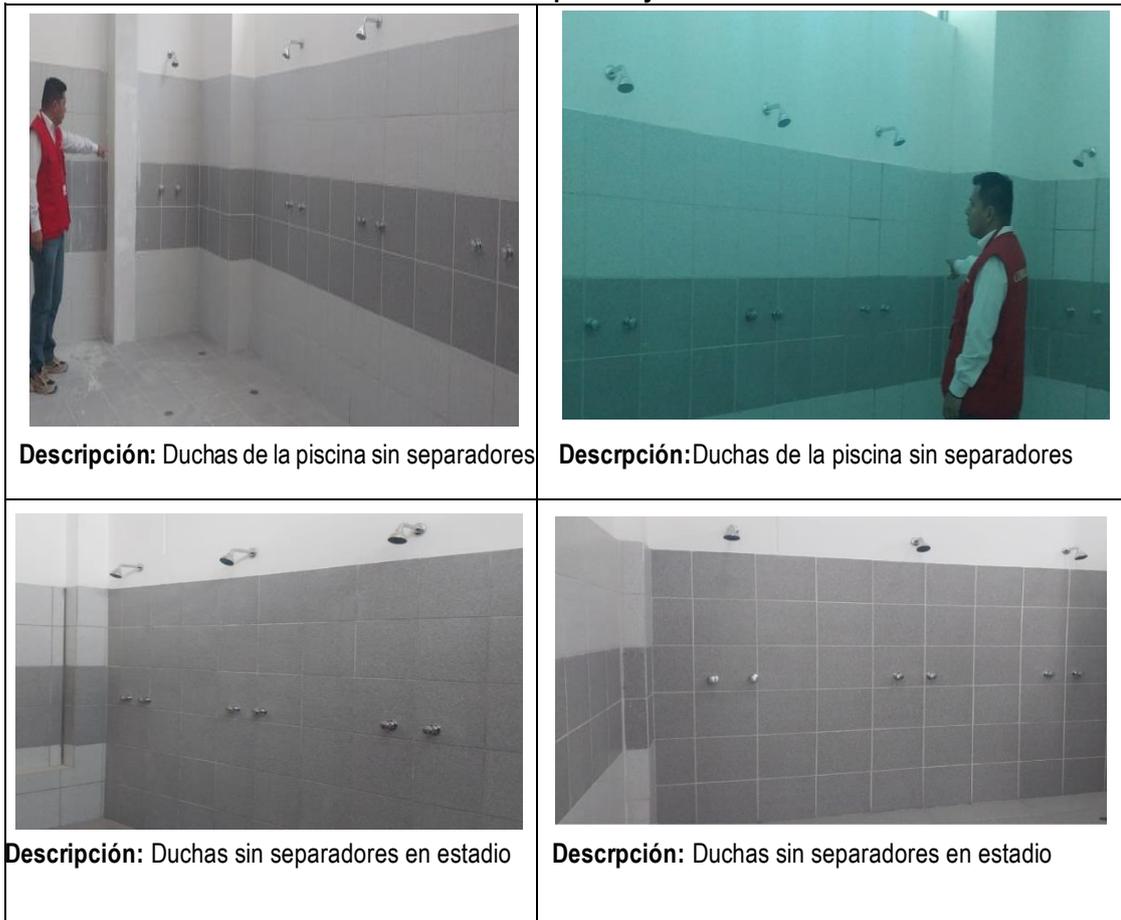
**Fotografías n.º 20, 21, 22 y 23**  
**Duchas de piscina y estadio**

**Descripción:** Duchas de la piscina sin separadores

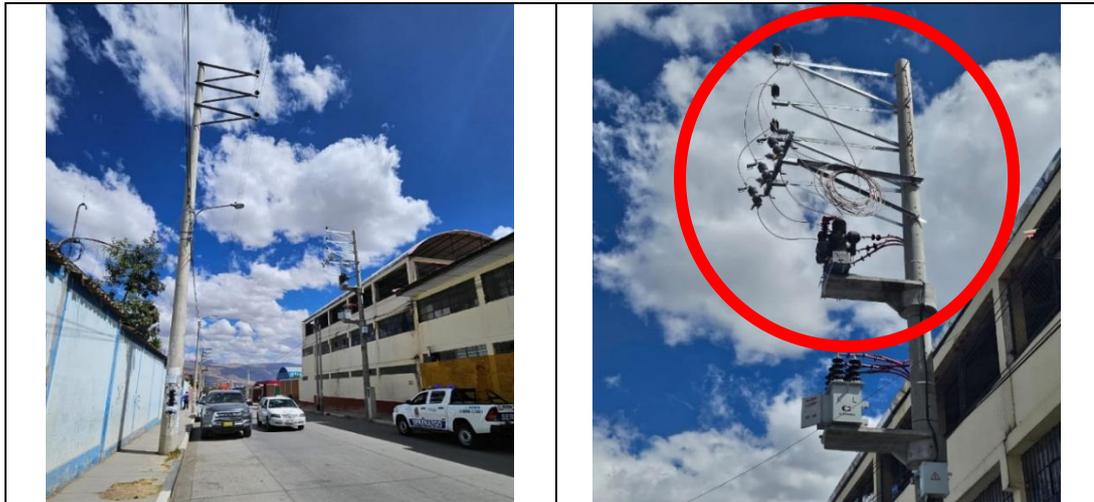
**Fotografías n.º 28 y 29**  
**Falta de conexión de la red de media tensión de la obra a la red eléctrica de Empresa de Servicio Público de Electricidad**

**Descripción:** Se observa que el sistema de utilización en media tensión ubicado en el Jr Sebastián Lorente, ejecutado por el contratista aún no se encuentra conectado a la red eléctrica.

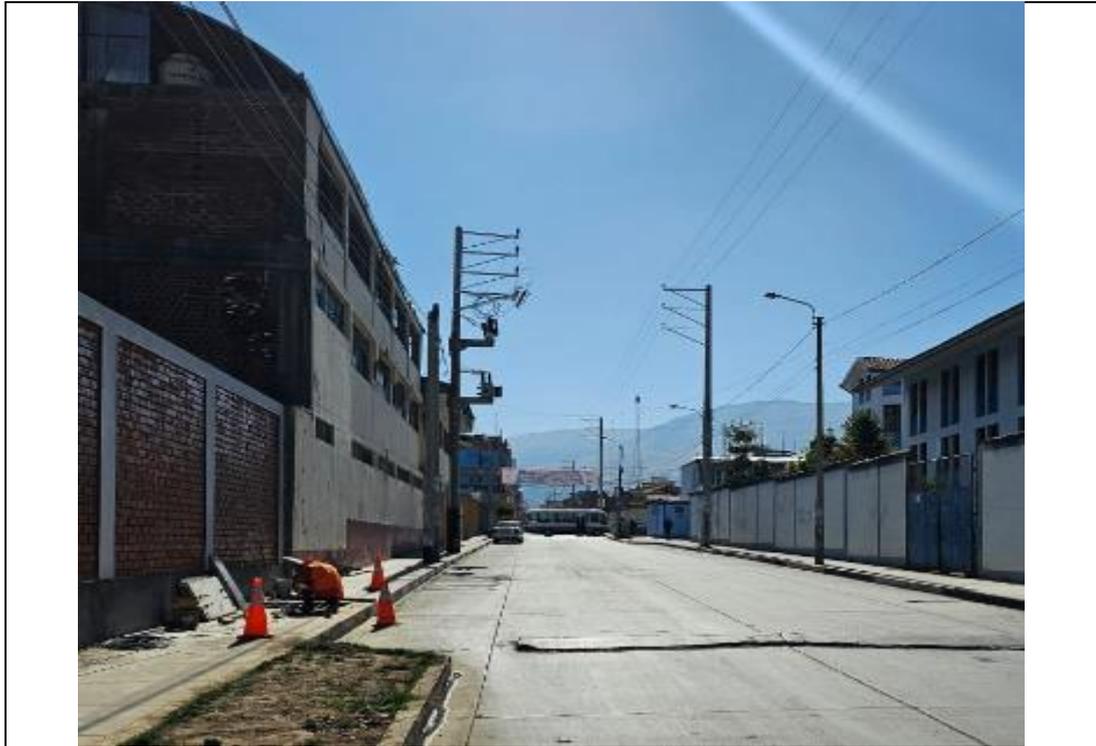
**Fotografía n.º 30**  
**Personal del contratista laborando en los ductos por donde pasan los cables subterráneos de media tensión**

**Descripción:** Se evidencia personal del Contratista realizando trabajos en el ducto por donde pasan los cables de media tensión, que va desde el recloser a la subestación eléctrica que esta dentro del colegio.

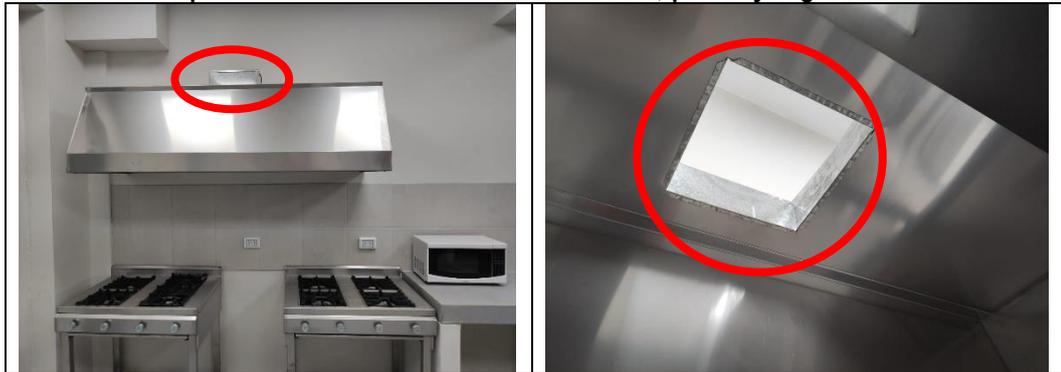
COCINA  
NPT -5.20

Fotografías n.º 22, 23, 24, 25, 26 y 27  
Campanas extractoras del módulo del cafetín, primer y segundo nivel

**Descripción:** Se observa la campana extractora instalada en el primer nivel del cafetín no cuenta con el filtro y algún sistema de extracción y/o ductería. Además, el lugar no cuenta con alguna salida definida para la instalación del sistema de extracción.

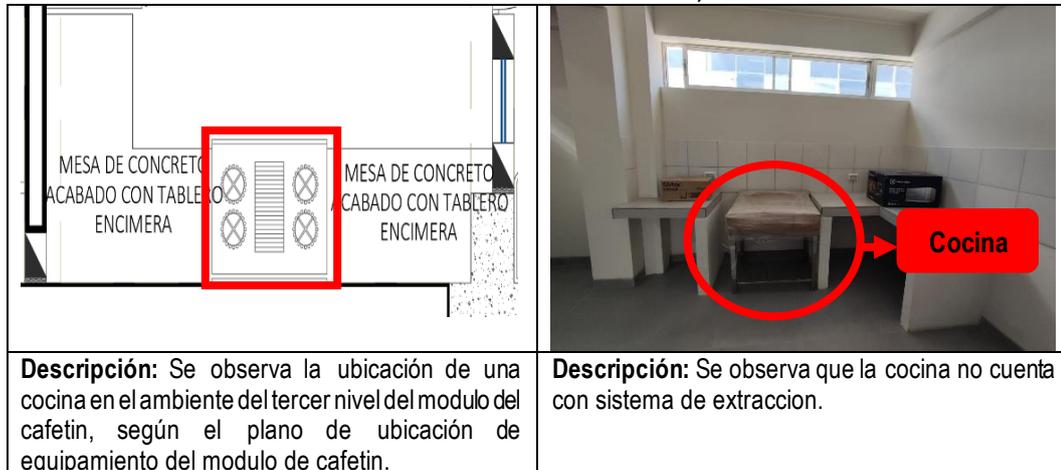
**Imagen n.º 03 y Fotografía n.º 32**  
**Cocina ubicada en el módulo del cafetín, tercer nivel**

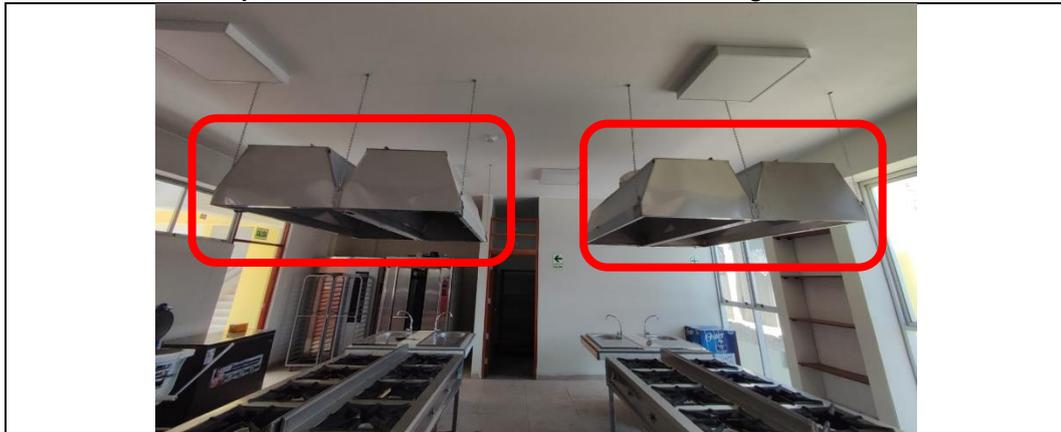
En la inspección física al módulo de talleres se pudo observar que la instalación de las cuatro (4) campanas extractoras de acero inoxidable (partida 03.06.05.02.15), los cuales no cuentan con algún sistema de extracción y/o ductería para salida de humo y vapores de grasa, el cual genera el mismo riesgo de acumulación de humo, grasa y olores en el ambiente con consecuencia de deteriorar el mobiliario de dicho ambiente, así como afectar la salud de los usuarios del taller de industrias alimentarias.

**Fotografía n.º 33**  
**Campanas extractoras del módulo de talleres, segundo nivel**

**Descripción:** Se observa que las cuatro (4) campanas extractoras instalada en el taller de industrias alimentarias ubicado en el segundo nivel del módulo talleres el cual no cuenta con algún sistema de extracción y/o ductería.

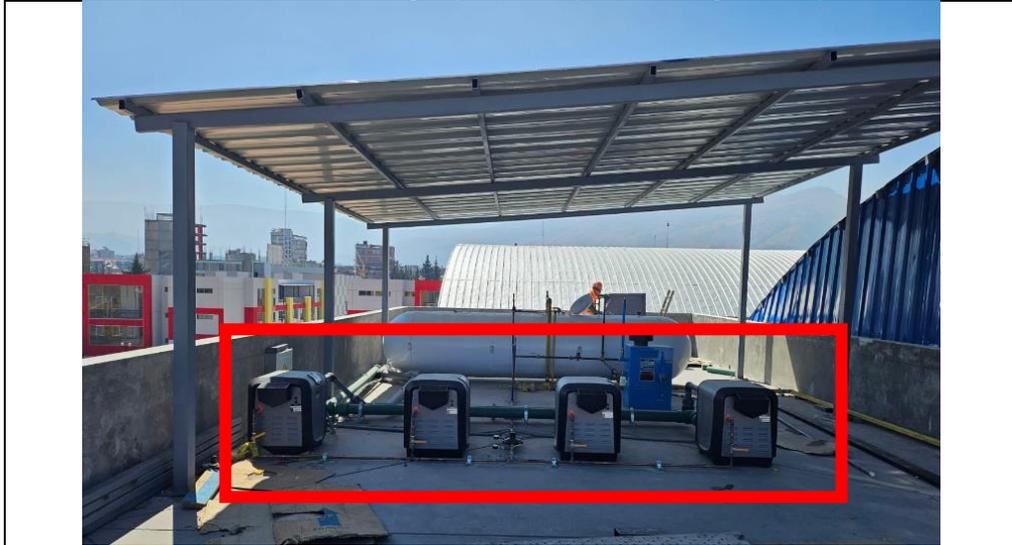
**Fotografía n.º 34**  
**Instalación de calentadores a gas para el temperado del agua en la piscina**

**Descripción:** Se evidencia la instalación de 4 calentadores en el último piso de la sala de máquinas del módulo de piscina.

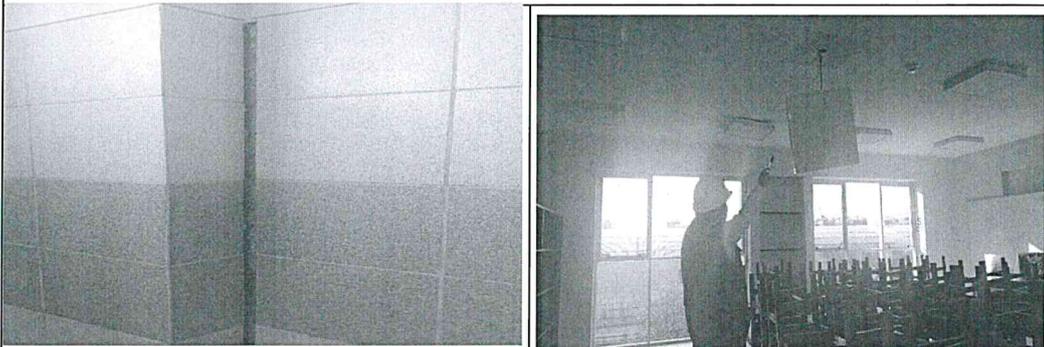
**Panel fotográfico n.º 1 y 2**

Se observa que falta sello en juntas de los servicios higiénicos discapacitados damas 2do piso

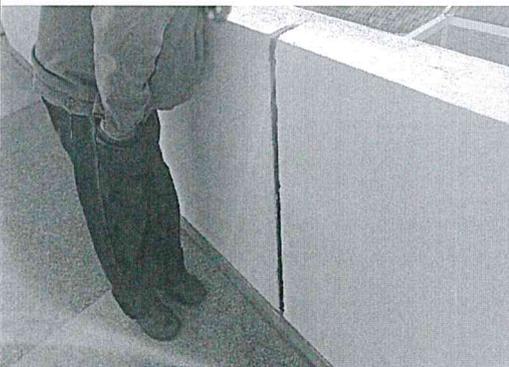
**Panel fotográfico n.º 42 y 43**

Se observa deficiente sellado de una junta en terraza de talleres

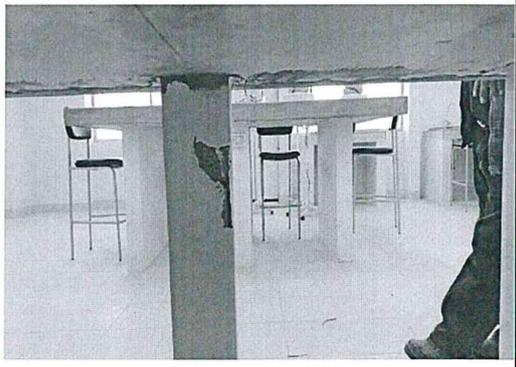
Columneta de mesa de trabajo del taller Biología con desmenbramiento de cemento

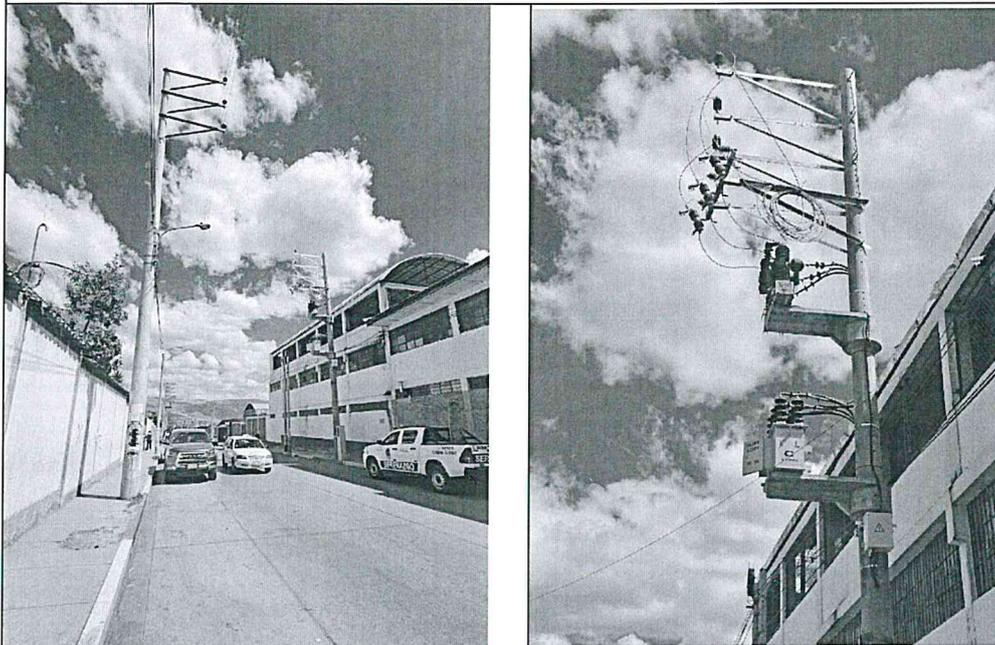
**Panel fotográfico n.º 56 y 57**

Descripción: Se observa que el sistema de utilización en media tensión ubicado en el Jr Sebastián Lorente, ejecutado por el contratista aún no se encuentra conectado a la red eléctrica.

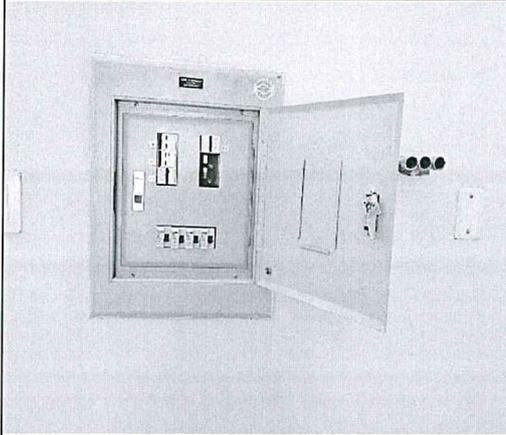
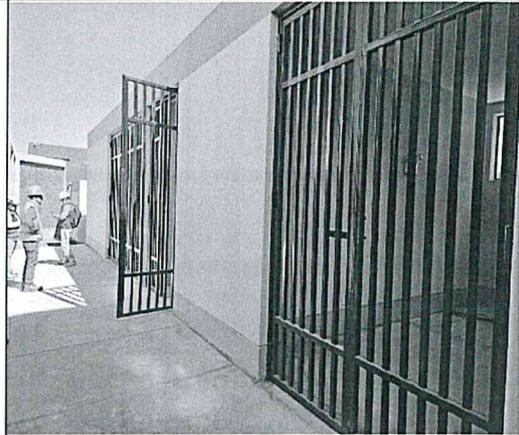
**Panel fotográfico n.º 64 y 65**

**Descripción:** Se observó la falta de aterramiento, falta de señalización de circuitos (diagrama unifilar) y la instalación de tapas ciegas para los espacios destinados para los circuitos de reserva en los tableros en los módulos de administración, auditorio, talleres y cafetín.

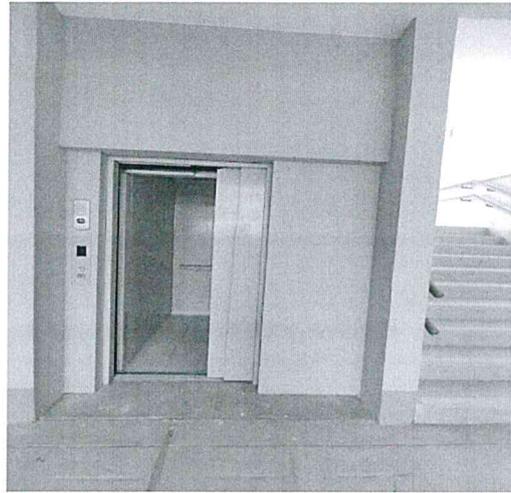
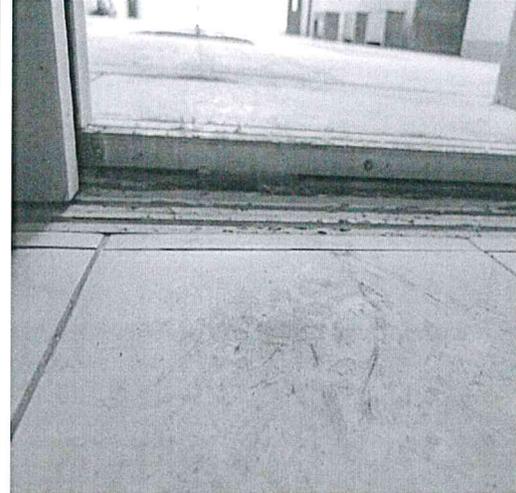
**Panel fotográfico n.º 70 y 71**

Descripción: Se observó que los ascensores del módulo A, B, C y talleres no se encuentran operativas

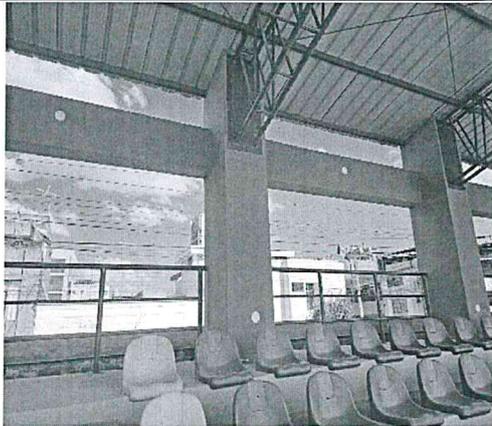
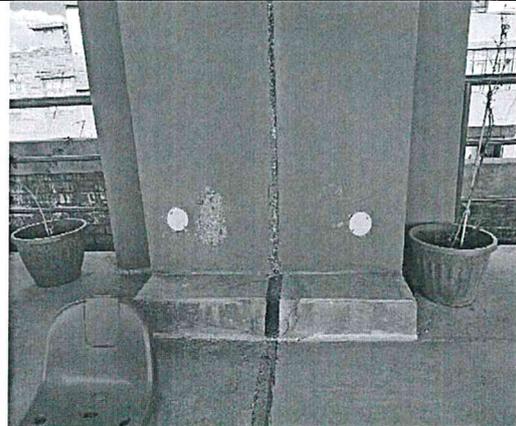
**Panel fotográfico n.º 72 y 73**

Descripción: Se observó que no se instaló luminarias y toma corrientes en las tribunas del estadio

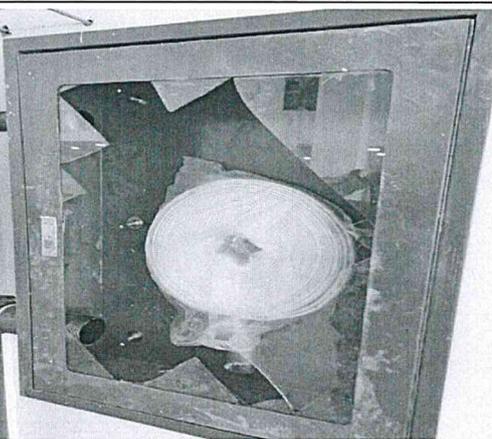
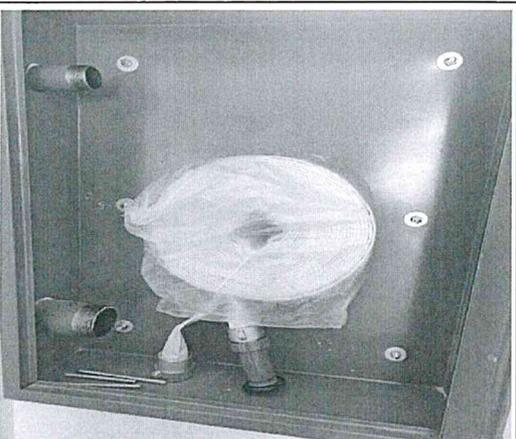
**Panel fotográfico n.º 74 y 75**

Descripción: Se observa gabinetes contra incendio dañado en el módulo auditorio.

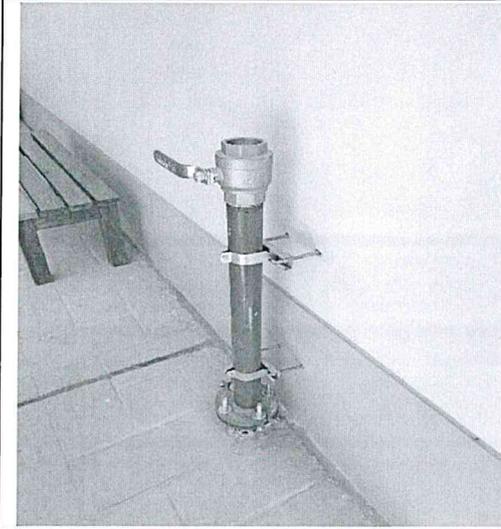
Descripción: Se observa punto para toma de agua sin protección de la válvula tipo compuerta, instalada en los módulos A, B, C y administrativo

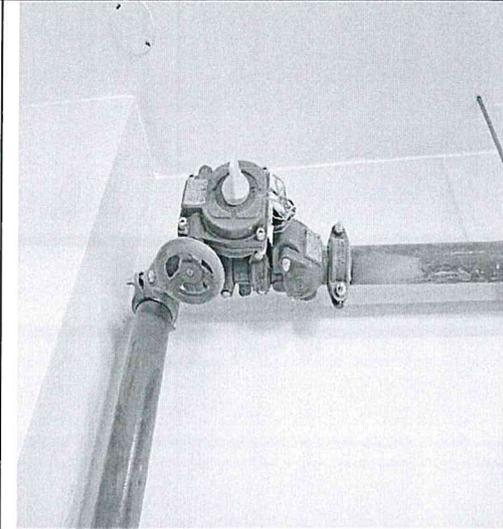
Descripción: Se observa que el actuador automático se encuentra sin conexión en el módulo auditorio

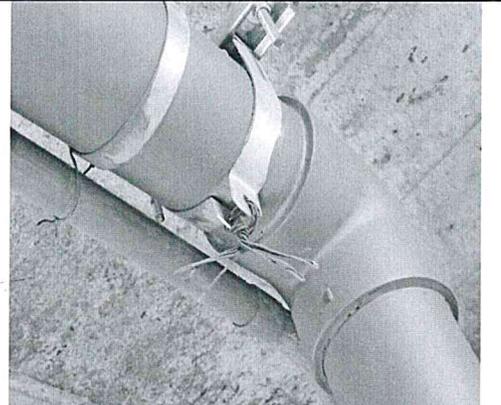
Descripción: Se observa deficiente sujeción de tuberías en el ambiente de cuarto de bombas de los módulos de aulas, administrativo, auditorio y regadío para el estadio.

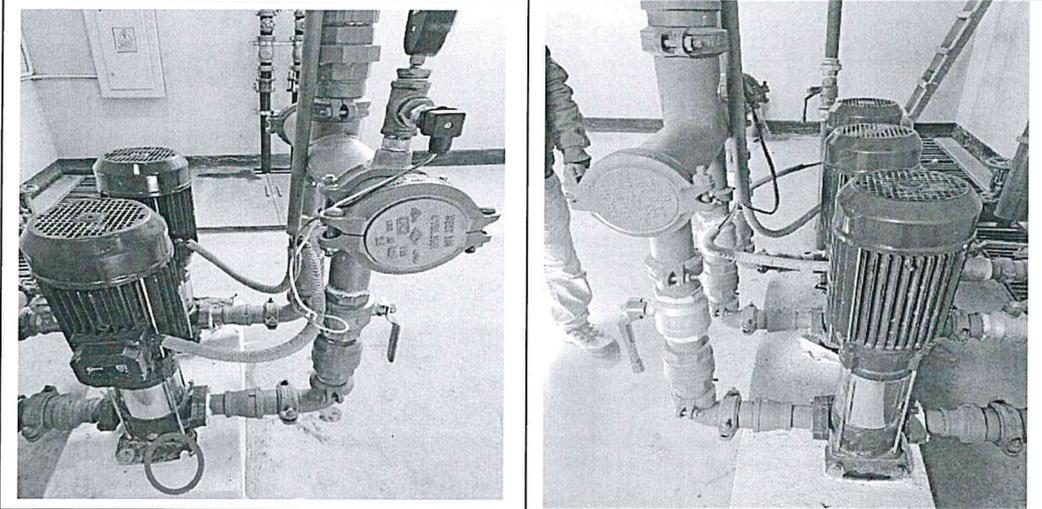
**Panel fotográfico n.º 82 y 83**

Descripción: Se observa falta de caja de paso para el cableado eléctrico de los motores, así como deficiente sujeción de los motores hacia la base en el ambiente de cuarto de bombas de los módulos de aulas, administrativo, auditorio y regadío para el estadio

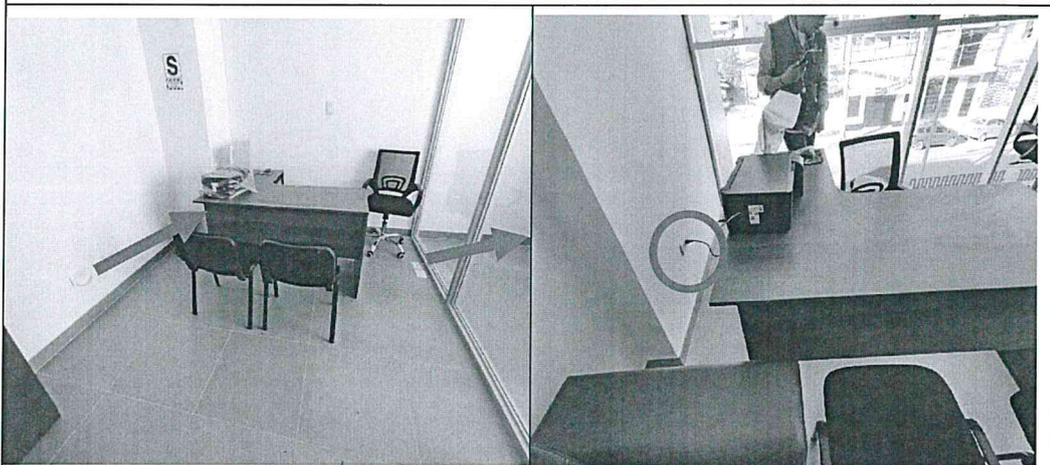
**Panel fotográfico n.º 84 y 85**

Descripción: Se observa punto de salida para internet en otro ambiente ubicado en la sub dirección turno tarde del cuarto nivel del módulo administrativo

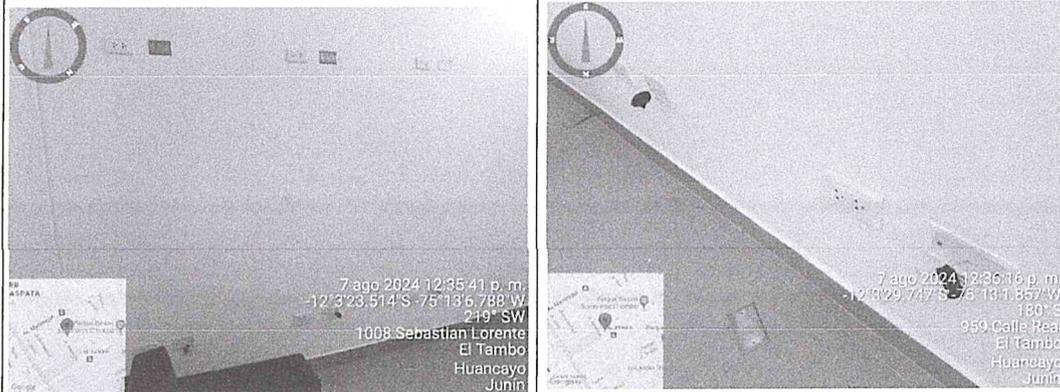
**Panel fotográfico n.º 21 y 22**

Se verificó que el cuarto de monitoreo de cámaras de videovigilancia ubicado en el 2do piso solo cuenta con conexiones, pero sin ningun equipo de monitoreo

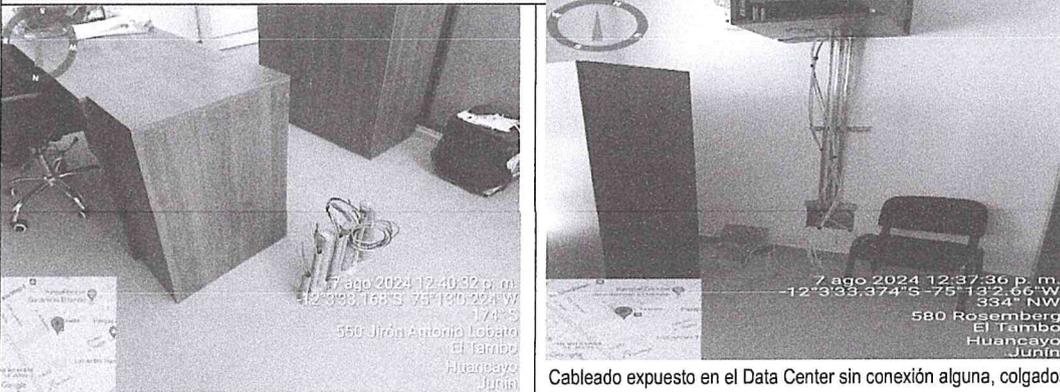
**Panel fotográfico n.º 23 y 24**

Cableado expuesto en el Data Center

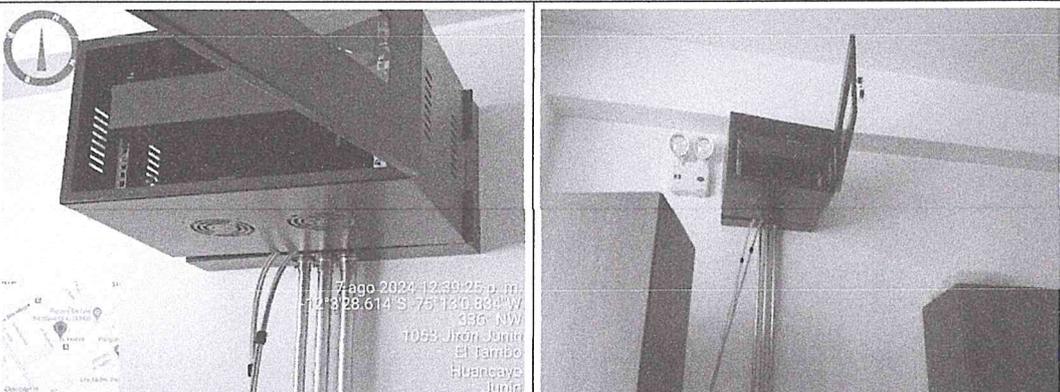
**Panel fotográfico n.º 25 y 26**

Se verifica la inexistencia de equipo switch u otro en el gabinete

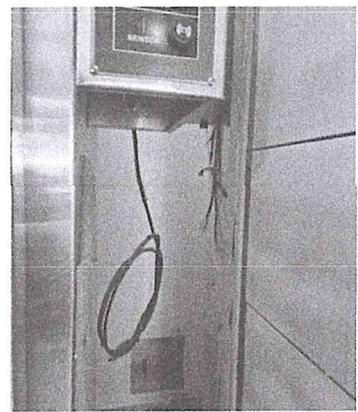
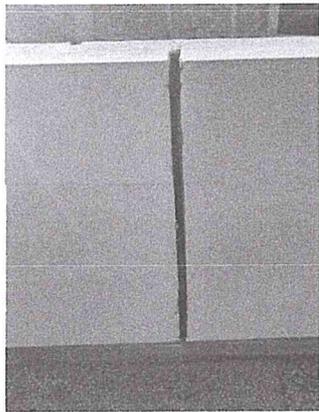
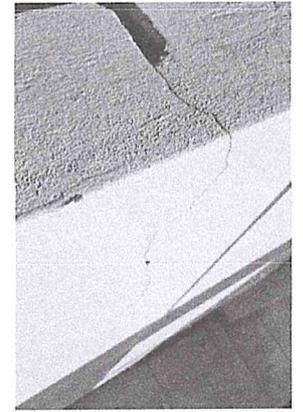
**Panel fotográfico n.º 31, 32 y 33**

<p><b>Descripción:</b> Hornos rotativos del taller de industrias alimentarias no se encuentran conectados.</p>	<p><b>Descripción:</b> Se observa deficiente sellado de una junta en terraza del módulo de talleres, lo cual generó una fisura en la pared.</p>

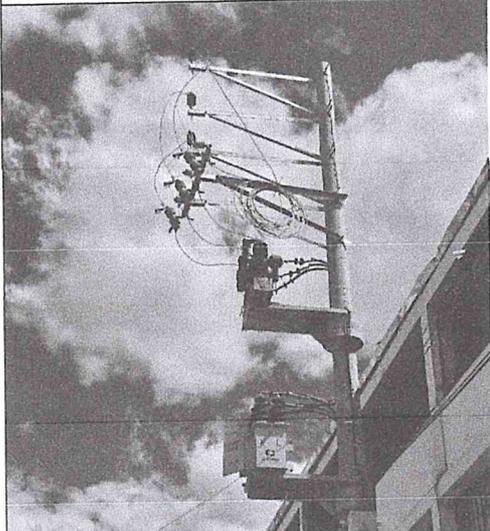
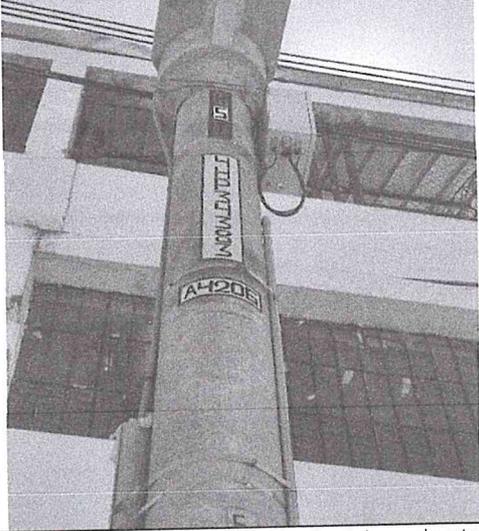
**Panel fotográfico n.º 45 y 46**

**Descripción:** Se observa que el sistema de utilización en media tensión ubicado en el Jr Sebastián Lorente, ejecutado por el contratista aún no se encuentra conectado a la red eléctrica, asimismo, se verificó la codificación del poste.

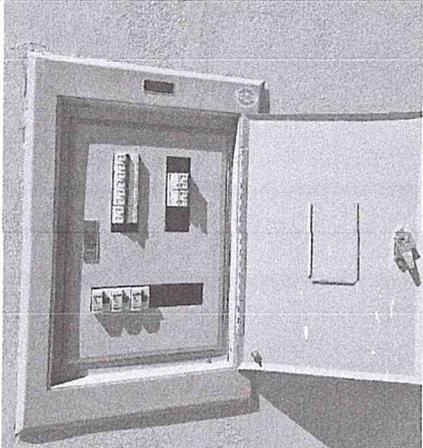
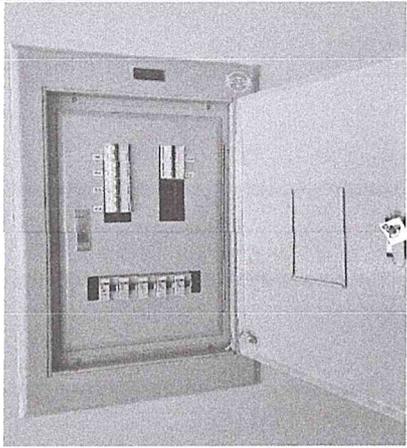
**Panel fotográfico n.º 53 y 54**

<p><b>Descripción:</b> Se observó la falta de aterramiento, falta de señalización de circuitos (diagrama unifilar) y la instalación de tapas ciegas para los espacios destinados para los circuitos de reserva en el tablero de distribución de STD-EST02 de 18 polos, ubicado en las tribunas del estadio.</p>	<p><b>Descripción:</b> Se observó la falta de señalización de circuitos (diagrama unifilar) y la instalación de tapas ciegas para los espacios destinados para los circuitos de reserva en el tablero de distribución de STD-ADM13 de 18 polos, ubicado en el módulo administrativo.</p>

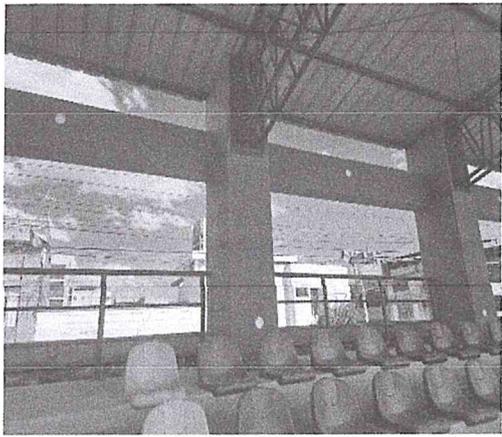
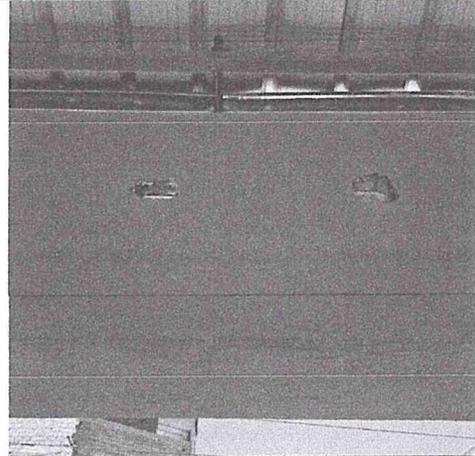
**Panel fotográfico n.º 59 y 60**

**Descripción:** Se observó que no se instaló luminarias y toma corrientes en las tribunas del estadio

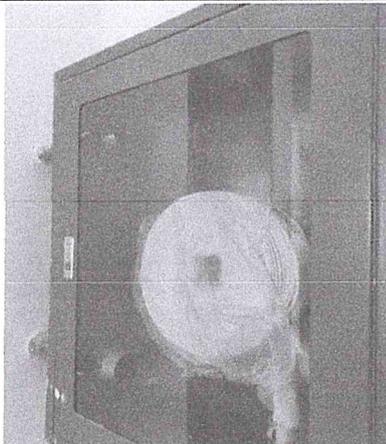
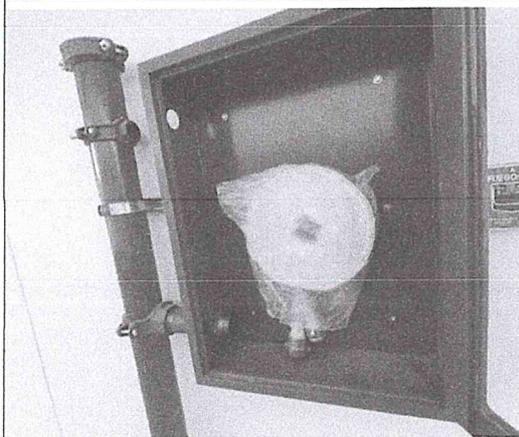
**Panel fotográfico n.º 61 y 62**

**Descripción:** Se observa gabinetes contra incendio sin válvulas angulares de bronce en el módulo administrativo cuarto nivel.

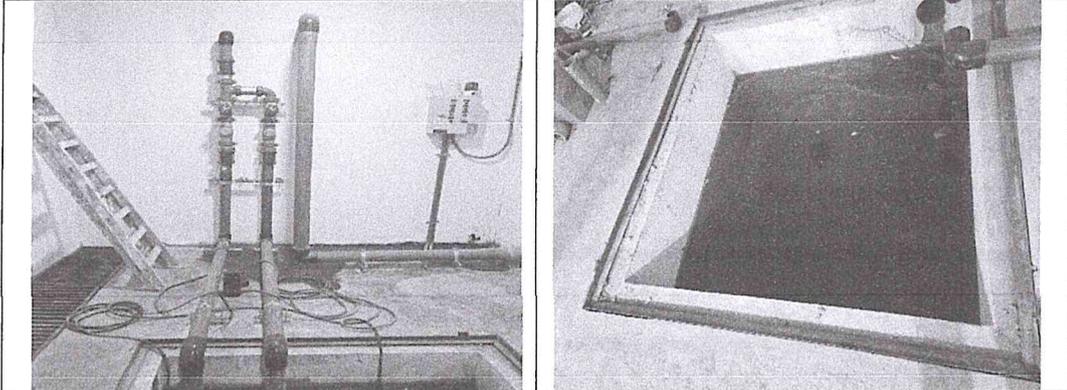
**Panel fotográfico n.º 65 y 66**

**Descripción:** Se observa la falta de conexión eléctrica de las bombas sumidero al tablero alternador trifásico.

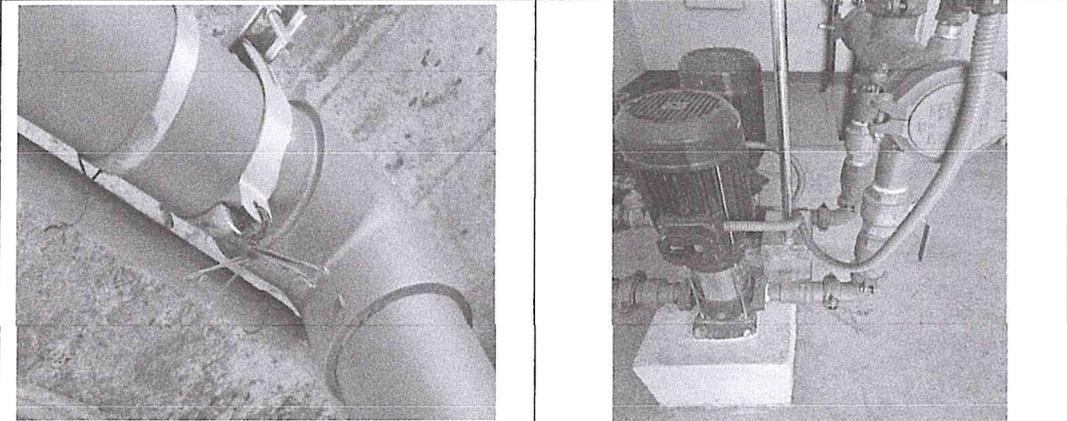
**Panel fotográfico n.º 67 y 68**

**Descripción:** Se observa deficiente sujeción de tuberías en el ambiente de cuarto de bombas de los módulos de aulas, administrativo, auditorio y regadío para el estadio.

**Descripción:** Se observa deficiente sujeción de los motores hacia la base en el ambiente de cuarto de bombas de los módulos de aulas, administrativo, auditorio y regadío para el estadio

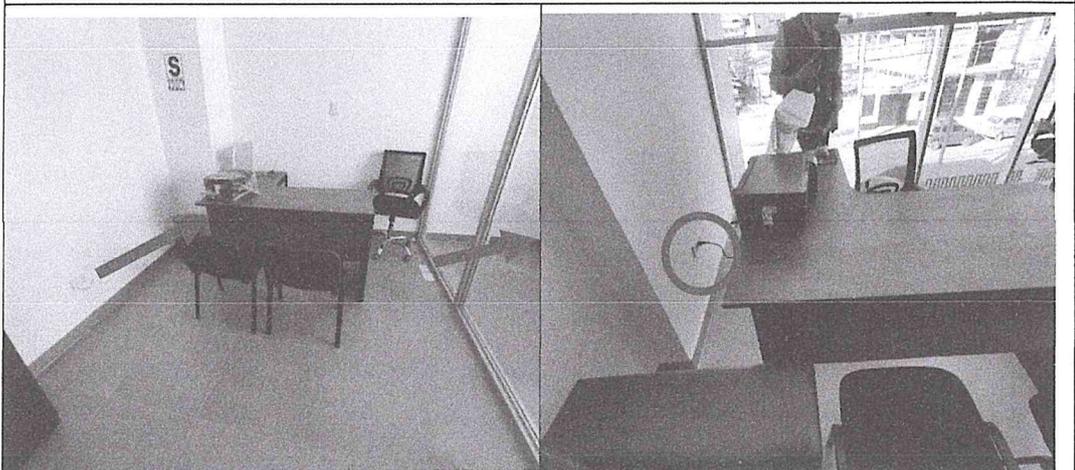
**Panel fotográfico n.º 69 y 70**

**Descripción:** Se observa punto de salida para internet en otro ambiente ubicado en la sub dirección turno tarde del cuarto nivel del módulo administrativo

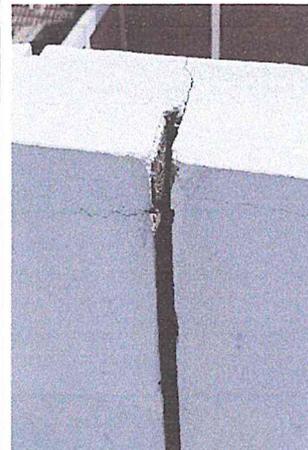
Descripción: Se observa deficiente sellado de una junta en terraza del módulo de talleres, lo cual generó una fisura en la pared.

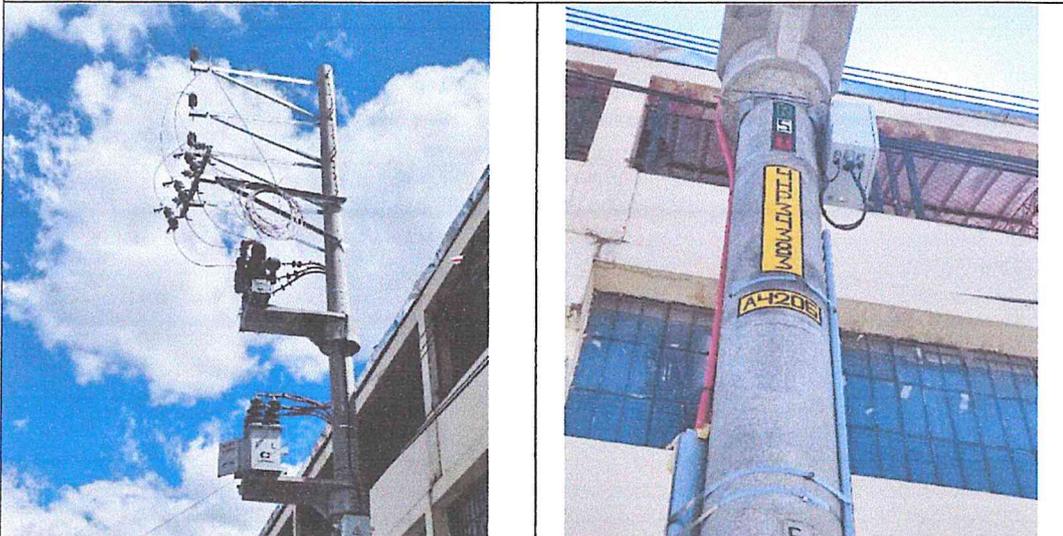
**Panel fotográfico n.º 45 y 46**

**Descripción:** Se observa que el sistema de utilización en media tensión ubicado en el Jr Sebastián Lorente, ejecutado por el contratista aún no se encuentra conectado a la red eléctrica, asimismo, se verificó la codificación del poste.

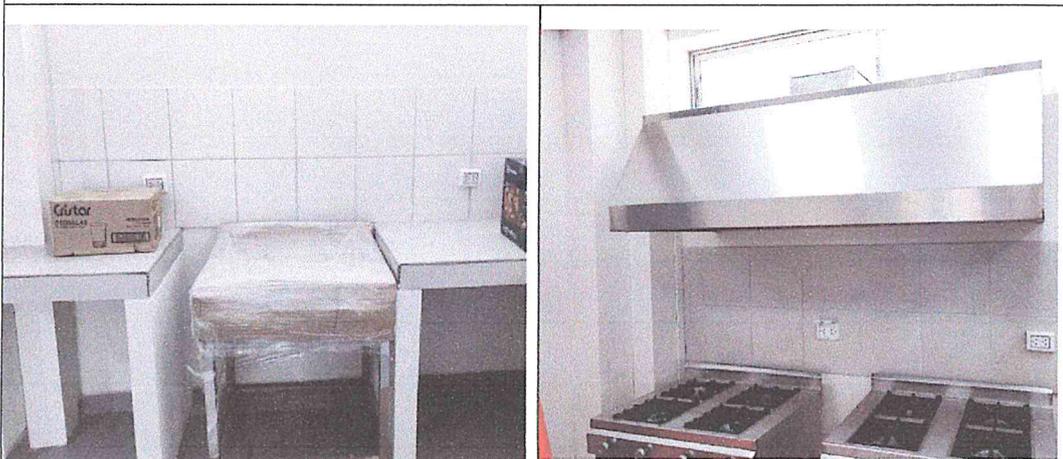
**Panel fotográfico n.º 47, 48, 49 y 50**

**Descripción:** Cocina ubicado en el tercer nivel sin sistema de extracción de humo y vapores de grasa.

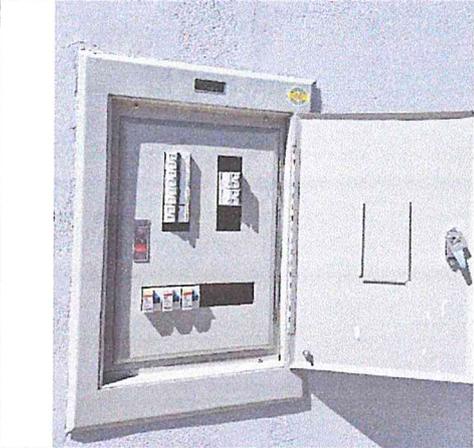
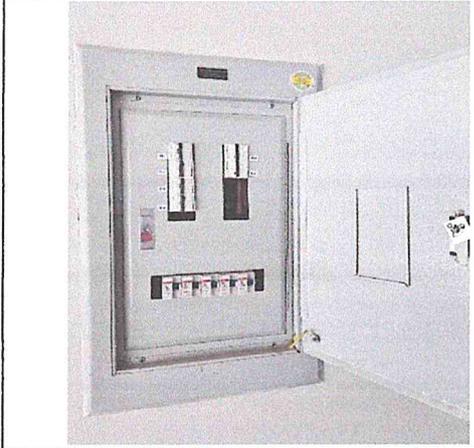
<b>Panel fotográfico n.º 53 y 54</b>

<p><b>Descripción:</b> Se observó la falta de aterramiento, falta de señalización de circuitos (diagrama unifilar) y la instalación de tapas ciegas para los espacios destinados para los circuitos de reserva en el tablero de distribución de STD-EST02 de 18 polos, ubicado en las tribunas del estadio.</p>	<p><b>Descripción:</b> Se observó la falta de señalización de circuitos (diagrama unifilar) y la instalación de tapas ciegas para los espacios destinados para los circuitos de reserva en el tablero de distribución de STD-ADM13 de 18 polos, ubicado en el módulo administrativo.</p>
<b>Panel fotográfico n.º 55 y 56</b>

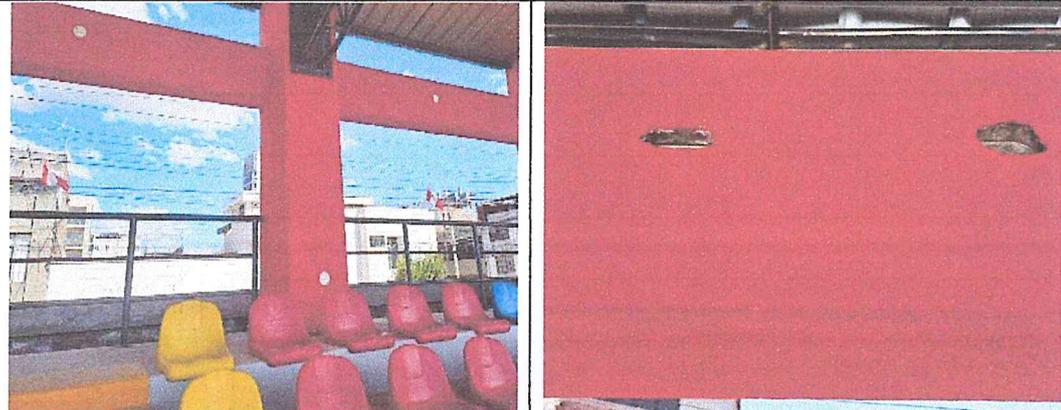
**Panel fotográfico n.º 59 y 60**

**Descripción:** Se constató la colocación de tapas ciegas en los lugares donde se debería instalar tomacorrientes, luminarias, e interruptores. Asimismo, se visualizó que no existe el cableado eléctrico en dichos puntos.

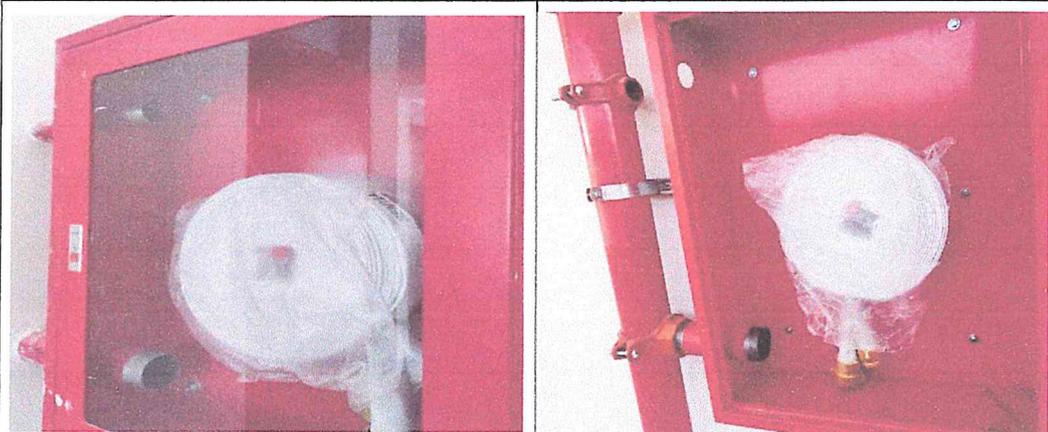
**Panel fotográfico n.º 61 y 62**

**Descripción:** Se observa gabinetes contra incendio sin válvulas angulares de bronce en el módulo administrativo cuarto nivel.

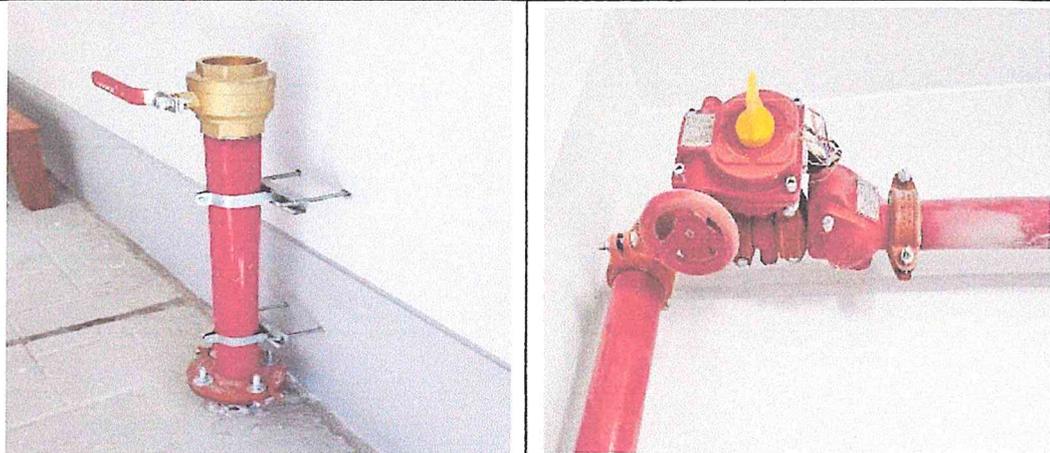
**Panel fotográfico n.º 63 y 64**

**Descripción:** Se observa punto para toma de agua sin protección de la válvula tipo compuerta, instalada en los módulos A, B, C y administrativo

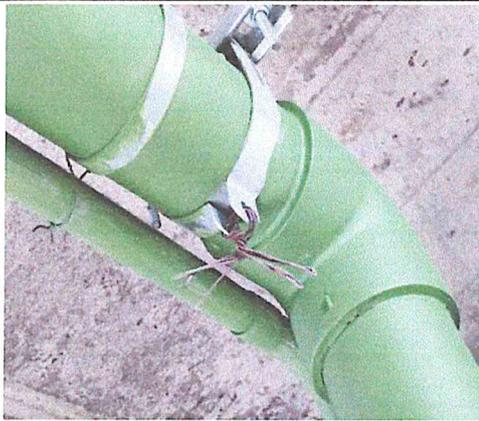
**Descripción:** Se observa deficiente sujeción de tuberías en el ambiente de cuarto de bombas de los módulos de aulas, administrativo, auditorio y regadío para el estadio.

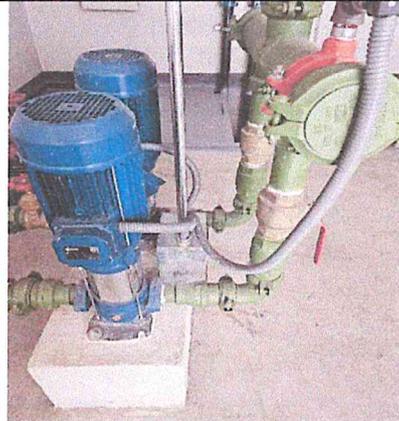
**Descripción:** Se observa deficiente sujeción de los motores hacia la base en el ambiente de cuarto de bombas de los módulos de aulas, administrativo, auditorio y regadío para el estadio

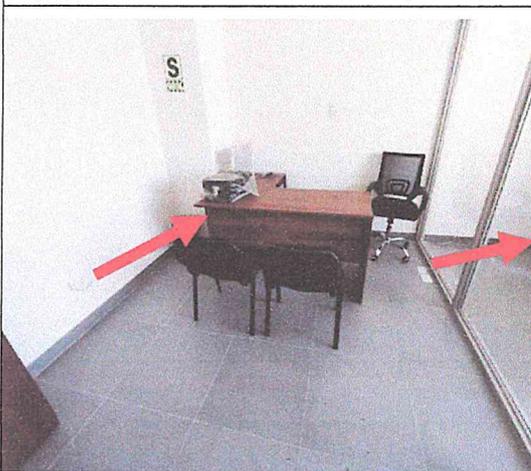
**Descripción:** Se observa punto de salida para internet en otro ambiente ubicado en la sub dirección turno tarde del cuarto nivel del módulo administrativo

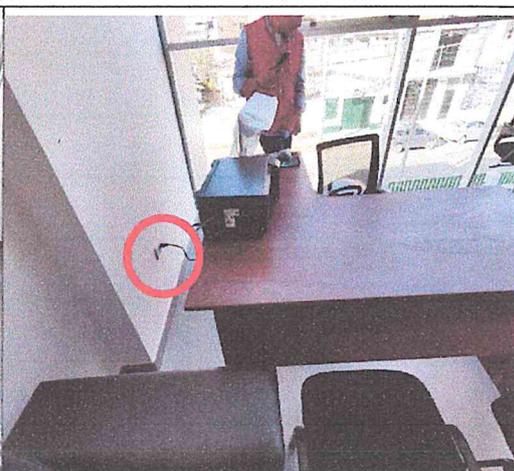
**Descripción:** Se observa que no hay punto de conexión a internet en la sala pedagógica ubicado en el tercer nivel del módulo administrativo
