**INFORME DE HITO DE CONTROL**  
**N° 19934-2024-CG/GRPA-SCC**

**CONTROL CONCURRENTE**  
**GOBIERNO REGIONAL DE PASCO**  
**YANACANCHA – PASCO - PASCO**

**EJECUCIÓN CONTRACTUAL DE LA OBRA:**  
**“MEJORAMIENTO DE LA CARRETERA NINACACA**  
**– HUACHON, PROVINCIA PASCO – REGIÓN PASCO”**

**HITO DE CONTROL N° 4 – VALORIZACIÓN N° 20**

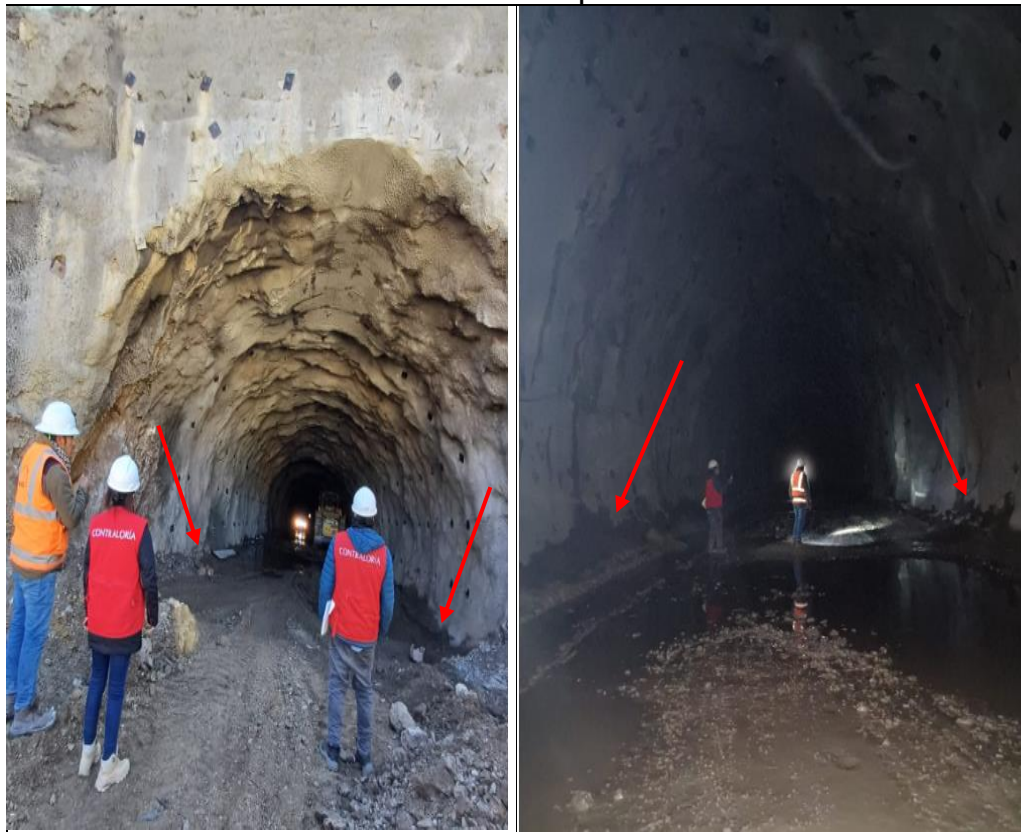
Durante el recorrido del túnel, se evidenció que no existen puntos de control, ni al inicio ni durante los tramos recorridos, que permitan identificar las progresivas, situación que dificulta la referenciación y control topográfico de los tramos ejecutados.

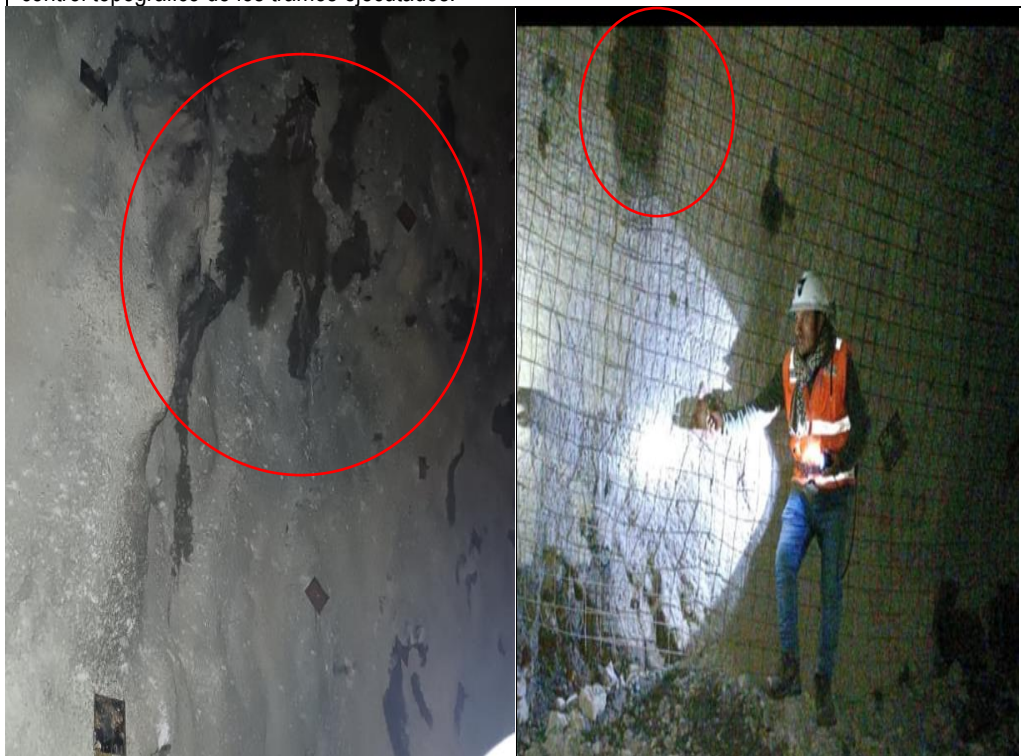
Durante la inspección física realizada, se advirtió la presencia de filtraciones de agua tanto en la superficie del concreto lanzado sin mallas, así también en las superficies que ya tenían la malla puesta, situación que podría afectar las propiedades de las siguientes capas de concreto.

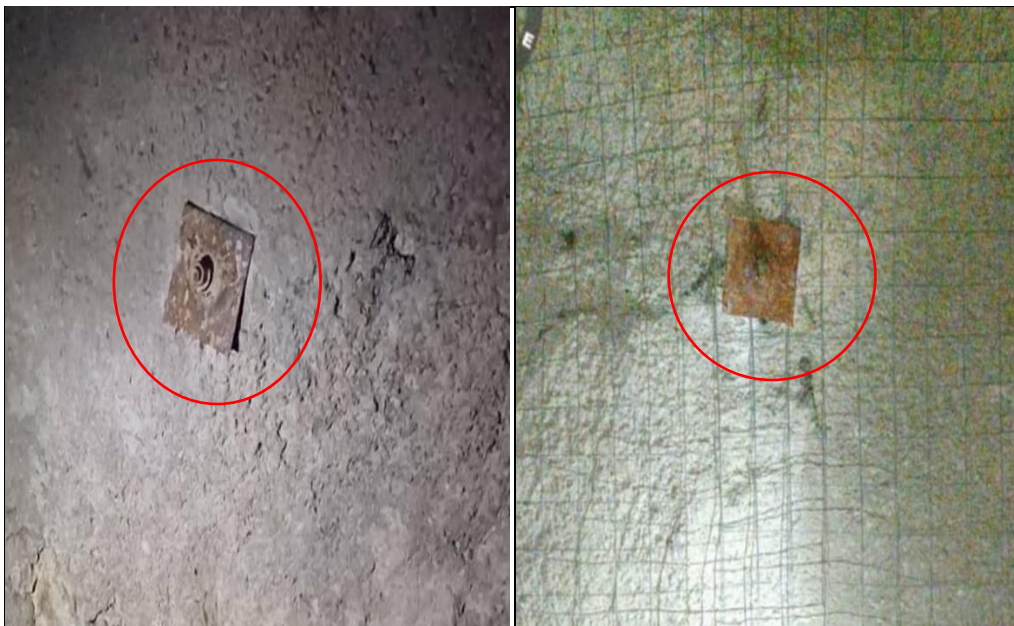
Durante el recorrido en el túnel, se pudo evidenciar que tanto el fierro corrugado, la malla electrosoldada, así como el perno helicoidal y su respectiva placa, presentaban corrosión, situación que podría afectar la adherencia en las siguientes capas de concreto.

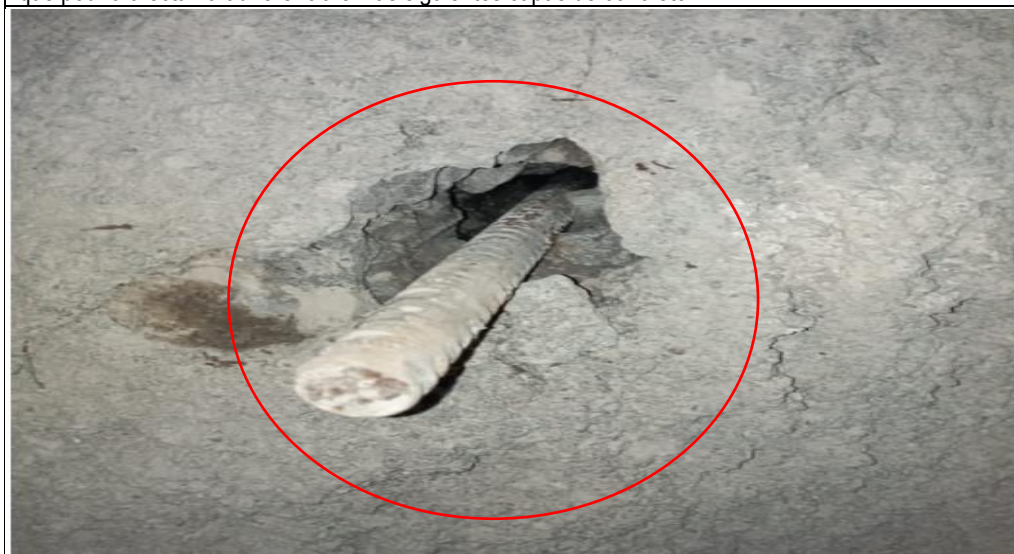
Asimismo, se evidenció que uno de los fierros corrugados no se encontraba totalmente imbuido en el concreto, situación que no garantizaría el anclaje final del perno correspondiente para dicha barra.

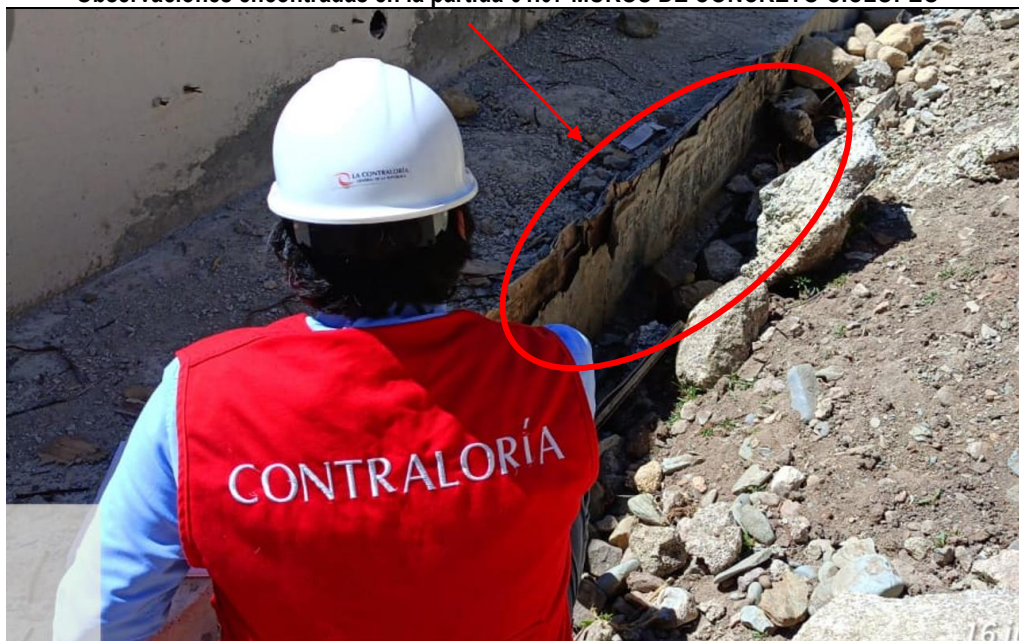
Durante el recorrido en los muros de concreto ciclópeo, se evidenció la falta de limpieza en la superficie del muro de contención, asimismo se evidenció que en un tramo faltó desencofrar el fenólico.

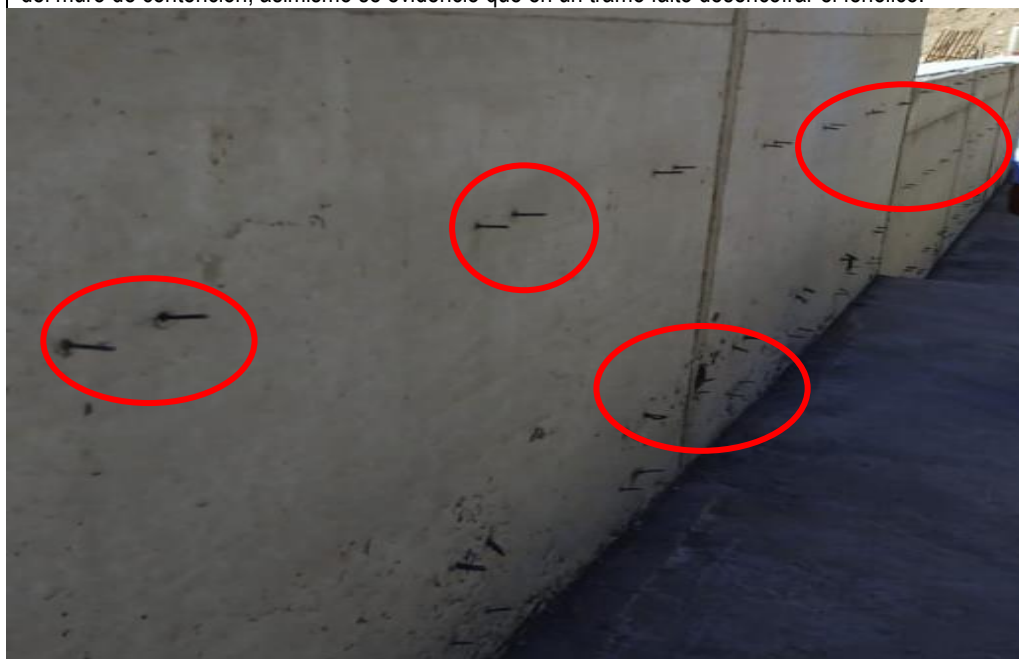
Durante la inspección física realizada, se evidenció que, en algunos tramos de las pantallas del muro de concreto, no se habrían quitado los alambres.

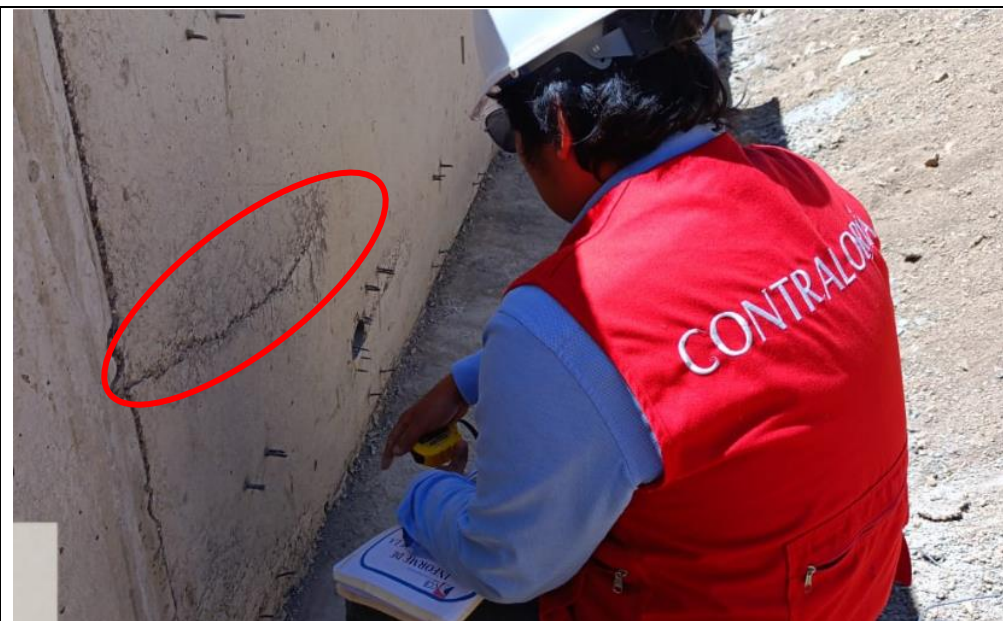
Durante la inspección física, también se pudo evidenciar en las pantallas del muro de contención la presencia de fisuras y segregaciones del concreto.

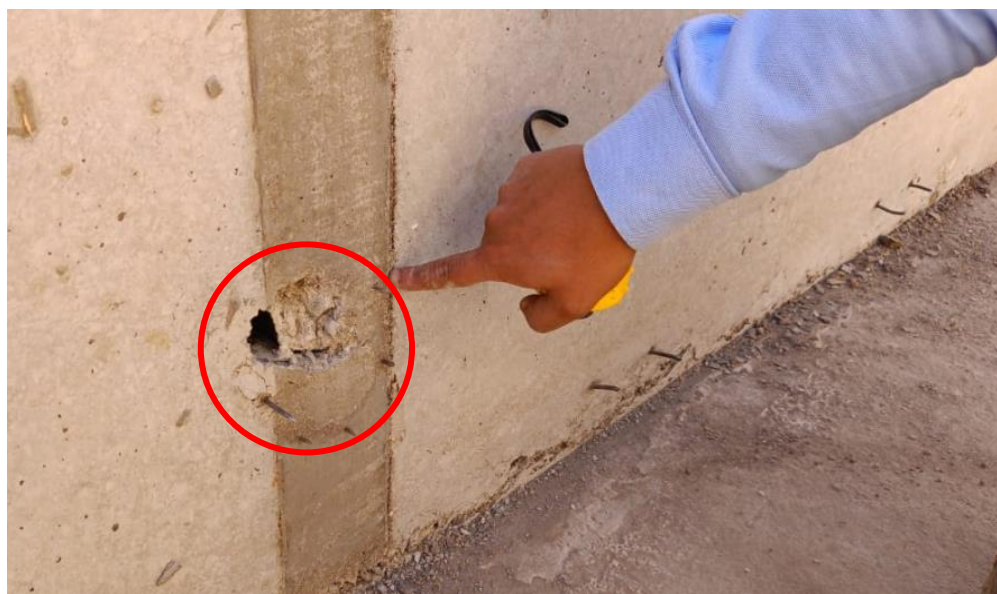
También, se evidenció que los llorones se encontraban totalmente deformados y/o aplastados, lo cual no garantizaría la evacuación del agua.

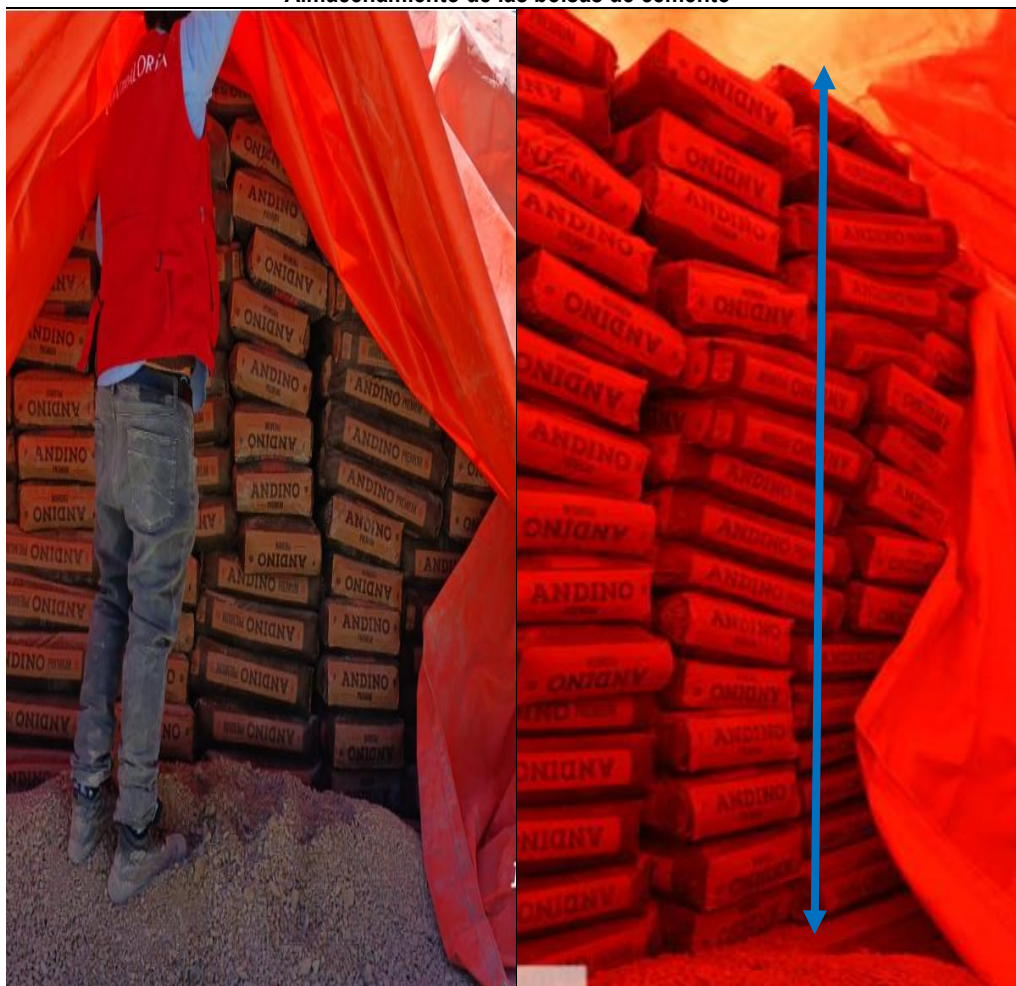
**Panel Fotográfico n.º 3**  
**Almacenamiento de las bolsas de cemento**

Durante la inspección física realizada, se evidenció que, se apilaron hasta 17 bolsas de cemento, lo cual es más de lo permitido en las especificaciones.

**El almacenaje de las bolsas de cemento se hará apilando como máximo de 10 bolsas por hilera, colocándolo sobre una plataforma de madera,** que este sobre el nivel del suelo, a una altura de 10 cm (4") sobre tacos de madera y sean cubiertos con un toldo de material impermeable. No deberá utilizarse cementos que se hayan aterrorado o deteriorado de alguna forma, pasado o recuperado de la limpieza de los sacos.

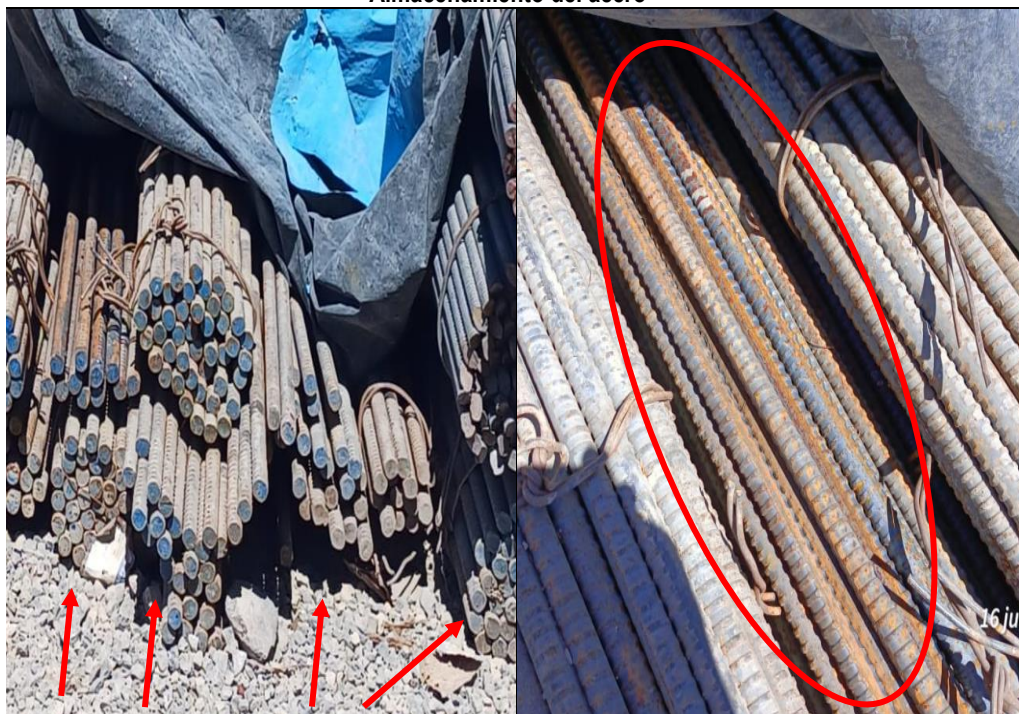
**Panel Fotográfico n.º 4**  
**Almacenamiento del acero**

No obstante, durante la inspección física realizada, la Comisión pudo evidenciar que los elementos de acero almacenados por el Contratista, se encuentran en contacto con el suelo y en proceso de corrosión, tal como se puede apreciar en la imagen siguiente:

Durante la inspección física realizada, se evidenció que el acero se encuentra en contacto con el suelo y presenta oxidación.

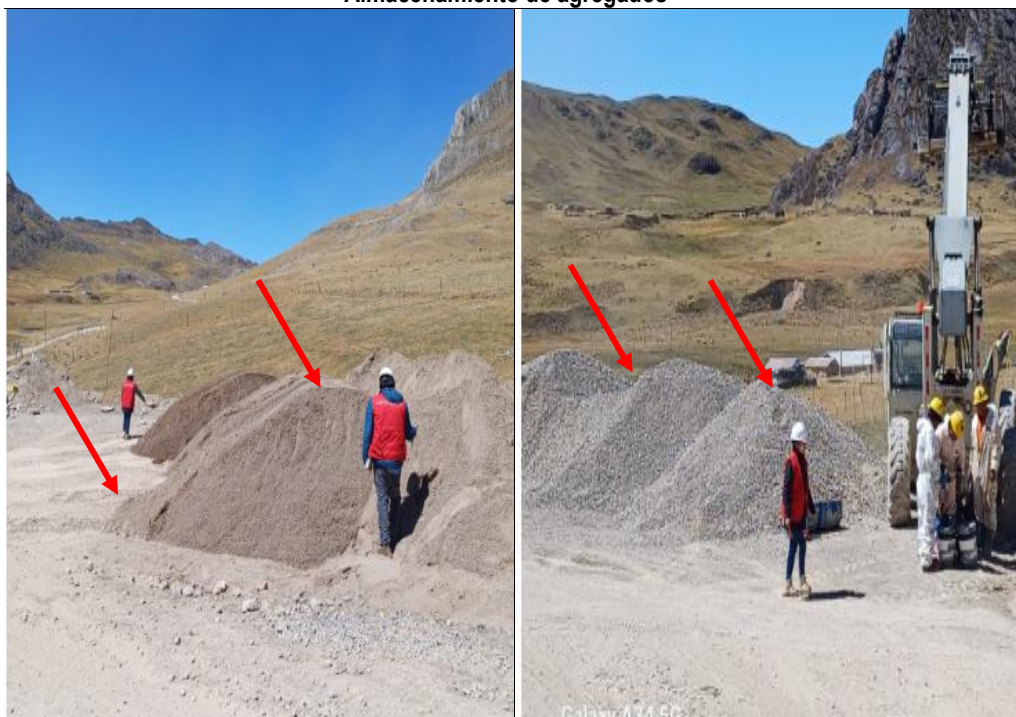
**Panel Fotográfico n.º 5**  
**Almacenamiento de agregados**

No obstante, durante la inspección del almacén del contratista la Comisión evidenció que los agregados (arena fina) se encontraban expuestos a las condiciones climatológicas propias de la zona y con presencia de finos<sup>15</sup>, conforme se muestra en el siguiente panel fotográfico:

Durante la inspección física realizada, se evidenció que el agregado se encuentra expuesto a la intemperie, situación que facilita la contaminación por polvo y sustancias extrañas.

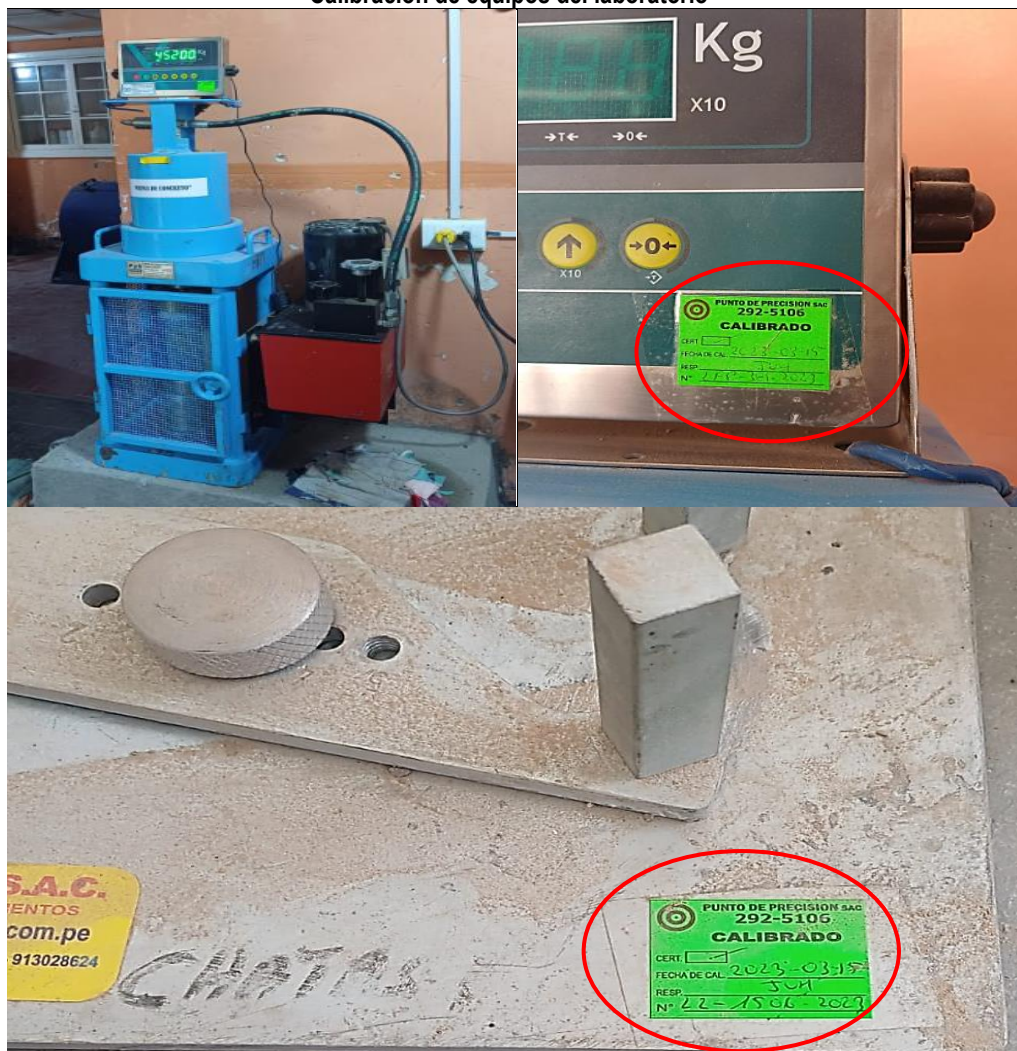
**Panel Fotográfico n.º 6**  
**Calibración de equipos del laboratorio**

Sin embargo, durante la inspección realizada al laboratorio del contratista, se evidenció que los equipos no contaban con la etiqueta de calibración con fecha actualizada o dentro de los últimos 6 meses, conforme se muestra en el siguiente panel fotográfico:

Durante la inspección física realizada, se evidenció que las fechas de calibración se encontraban desactualizadas, tanto en el equipo de rotura de probetas, como en el calibrador de chatas, el identificador de calibración tenía la fecha de 15 de marzo de 2023.

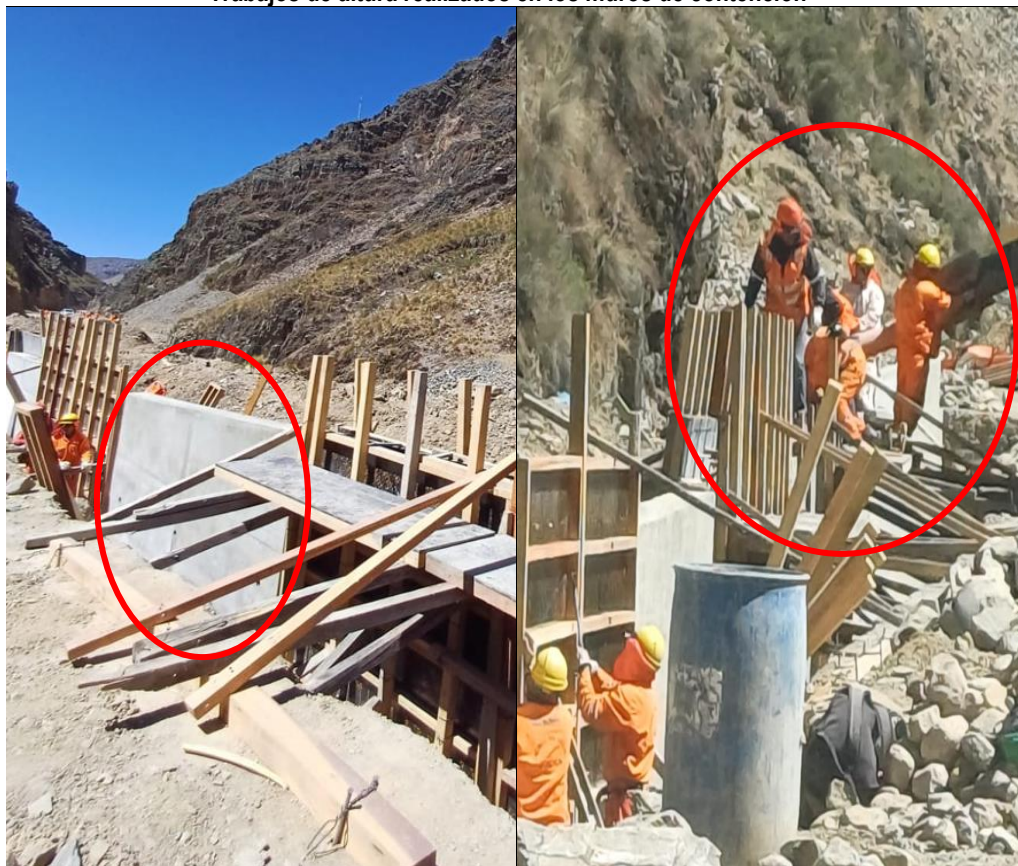
**Panel Fotográfico n.º 7**  
**Trabajos de altura realizados en los muros de contención**

Durante la inspección física realizada, se evidenció que se vienen realizando trabajos de altura, sin líneas de vida, pese a que la altura es mayor de 1.8 metros, tanto en el encofrado y vaciado de concreto.
