**INFORME DE HITO DE CONTROL**  
**N° 1356-2024-CG/GRAR-SCC**

**CONTROL CONCURRENTE**  
**MUNICIPALIDAD DISTRITAL DE ALTO SELVA ALEGRE**  
**ALTO SELVA ALEGRE - AREQUIPA - AREQUIPA**

**“INTERVENCIÓN DE RECONSTRUCCIÓN MEDIANTE  
INVERSIONES (IRI): RECONSTRUCCIÓN DE PISTAS Y  
VEREDAS DE LOS TRAMOS DE LA AV. CAHUIDE, AV. LAS  
TORRES, AV. MÉXICO, AV. ROOSEVELT Y CALLE 12 DE  
OCTUBRE, DISTRITO DE ALTO SELVA ALEGRE,  
PROVINCIA DE AREQUIPA, DEPARTAMENTO  
DE AREQUIPA”**

**HITO DE CONTROL N ° 7: CULMINACIÓN DE OBRA**

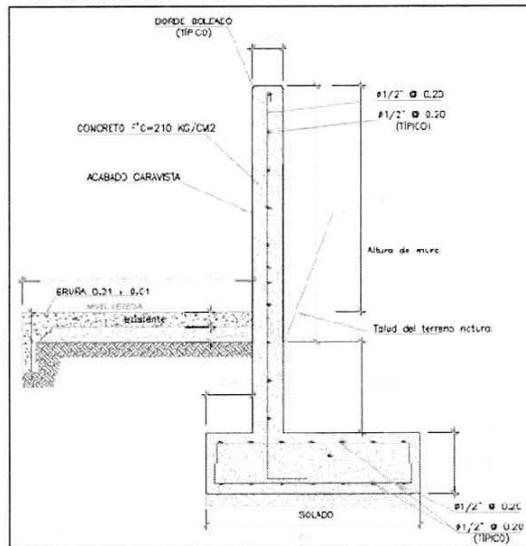
IMAGEN N° 1  
DETALLE TRANSVERSAL DE MURO DE CONTENCIÓN  
EN LA PRIMERA CUADRA DE LA AV. LAS TORRES

De acuerdo al expediente técnico contractual, la partida 07.03.07 Drenaje para muro de contención c/tubería de 4", contempla la colocación de una tubería de drenaje de 4" en una longitud de 16,00 m; al respecto, el plano DM-01: Muro de contención<sup>7</sup>, muestra el detalle transversal del referido muro, sin embargo, no precisa la ubicación del drenaje, tal como se aprecia en la siguiente imagen:

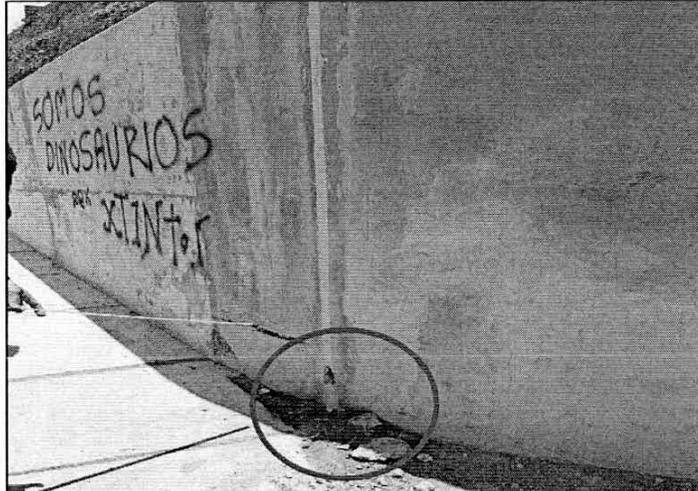
IMAGEN N° 3  
JUNTA DE DILATACIÓN EN MURO DE CONTENCIÓN CON PRESENCIA DE OFICIO POR EL CUAL DISCURRE EL AGUA PLUVIAL EN LA PRIMERA CUADRA DE LA AV. LAS TORRES

De lo indicado en los párrafos precedentes, no obstante, el residente de obra en el asiento n.° 121 del COD de 13 de enero de 2024, comunicara la culminación de la Obra, de la revisión selectiva a la documentación relacionada a la partida 07.03.07 Drenaje para muro de contención c/tubería de 4", la cual no se habría ejecutado en el muro de contención entre las partidas 0+012 a 0+052 (40,00 m); correspondería a la Entidad como responsable de velar por el adecuado uso de los recursos públicos, dictar las acciones que correspondan para garantizar el cumplimiento de lo establecido en el contrato (y en los documentos que lo conforman) y resguardar la integridad del muro de contención ejecutado entre las referidas progresivas.

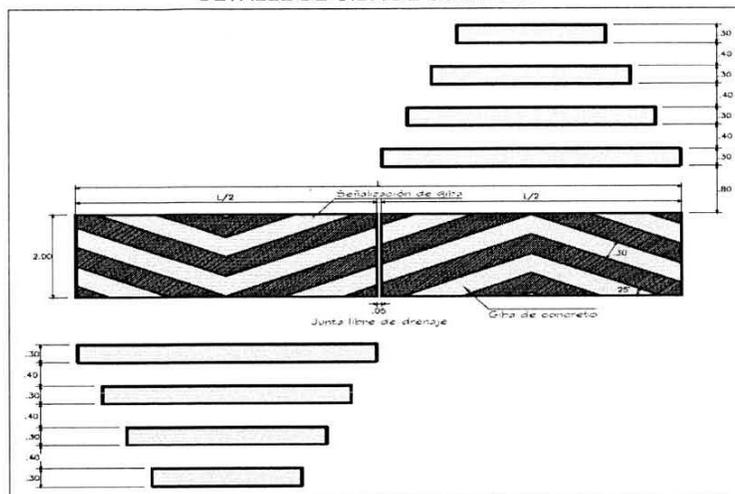
IMAGEN N° 4  
DETALLE DE GIBA DE CONCRETO

Asimismo, de la revisión a los metrados del expediente técnico contractual, se tiene contemplado la ejecución de gibas de concreto en la progresiva 0+014,20 en la Av. Cahuide y progresivas 0+060 y 0+190 de la Av. Roosevelt; por lo que, su ejecución correspondía realizarse conforme lo establecido en el plano D-02 citado anteriormente.

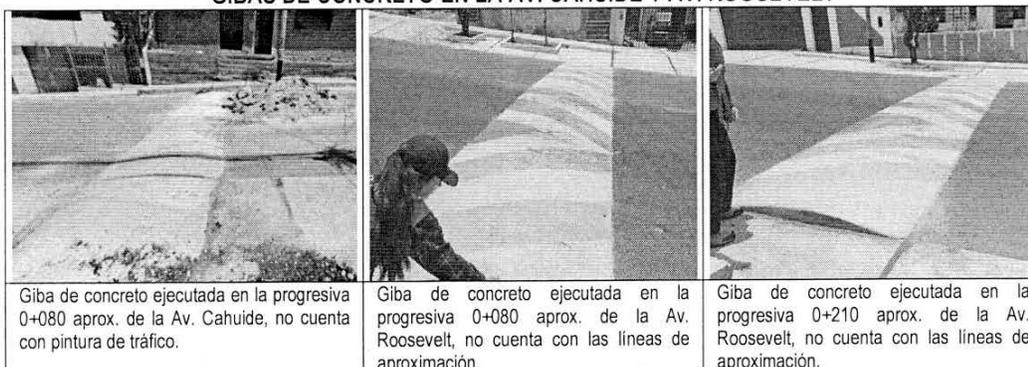
IMÁGENES N°S 5, 6 Y 7  
GIBAS DE CONCRETO EN LA AV. CAHUIDE Y AV. ROOSEVELT

No obstante, en las visitas de inspección el 22 y 23 de enero de 2024 realizadas por la Comisión de Control en compañía de un representante de la Entidad, se apreció que la giba de concreto ejecutada en la progresiva 0+080<sup>17</sup> aprox. de la Av. Cahuide se encuentra sin pintura de tráfico, y las gibas ejecutadas en las progresivas 0+080 y 0+210<sup>18</sup> aprox. de la Av. Roosevelt no cuentan con las líneas de aproximación, tal como se observa en las siguientes imágenes:

<sup>17</sup> La ubicación de la giba varió de la progresiva progresiva 0+014,20 a la progresiva 0+080 aprox, modificación no registrada en el cuaderno de obra.

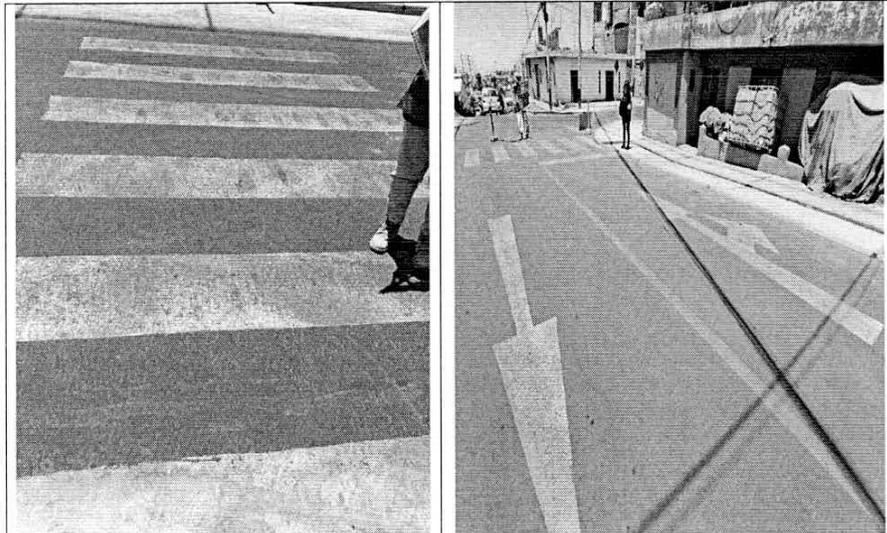
IMÁGENES N°S 8 Y 9  
PINTURA EN PASO PEATONAL Y SÍMBOLOS (DIRECCIÓN DE TRÁNSITO) EN LA AV. CAHUIDE

Sin embargo, en la visita de inspección el 22 de enero de 2024, se observó que, en la Av. Cahuide, el pintado del paso peatonal, y símbolos (flechas de dirección de tránsito vehicular) presentaban pintado tenue, de manera que no cubría toda el área de la señalización, tal como se muestra a continuación:

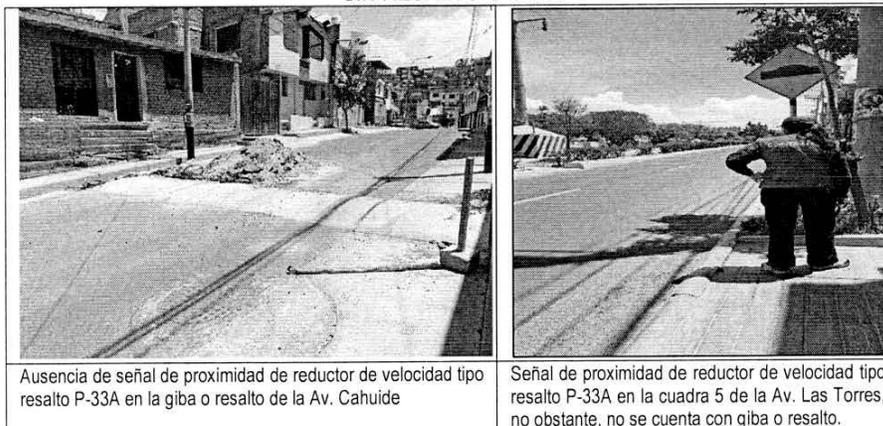
IMÁGENES N°S 10 Y 11  
AV. CAHUIDE SIN SEÑAL VERTICAL Y QUINTA CUADRA DE LA AV. LAS TORRES  
SIN RESALTO O GIBA

Sobre el particular, en las visitas de inspección del 22 y 23 de enero de 2024, se observó que, la giba o resalto de la Av. Cahuide (progresiva 0+080 aprox.) no cuenta con la señal de proximidad de reductor de velocidad tipo resalto P-33A; siendo que, además, en la quinta cuadra de la Av. Las Torres se advirtió la presencia de una señal vertical tipo P-33A<sup>23</sup> (ubicada aproximadamente en la progresiva 0+430), indicando la proximidad de un resalto, sin embargo, en dicha cuadra no se evidenció ningún resalto, tal como se aprecia en las siguientes imágenes:

Ausencia de señal de proximidad de reductor de velocidad tipo resalto P-33A en la giba o resalto de la Av. Cahuide

Señal de proximidad de reductor de velocidad tipo resalto P-33A en la cuadra 5 de la Av. Las Torres, no obstante, no se cuenta con giba o resalto.

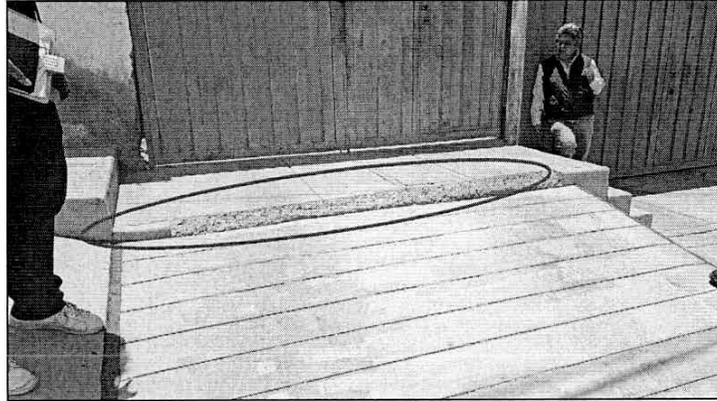
**IMAGEN N° 12**  
**VEREDA DE CONCRETO EJECUTADA SIN CONSIDERAR BOLEADO O BISELADO EN SU BORDE EN LA SEGUNDA CUADRA DE LA AV. LAS TORRES**

Es de precisar que, la referida vereda fue ejecutada y valorizada en el mes de junio de 2023; no obstante, se ejecutó no conforme a lo establecido en las especificaciones técnicas de la partida 05.01.05.02 del expediente técnico contractual.

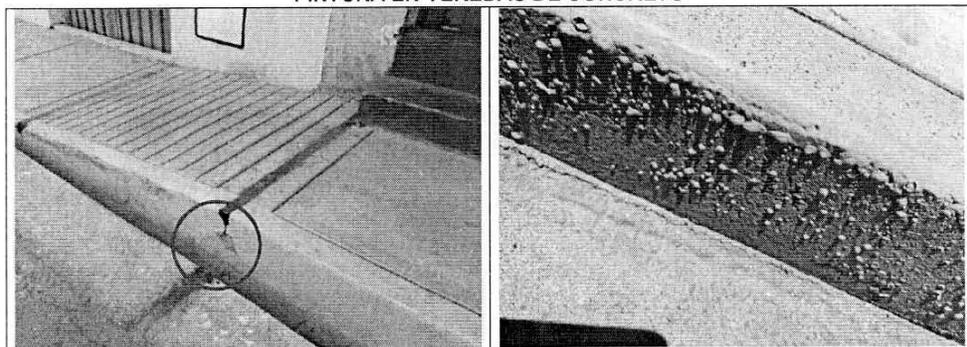
**IMÁGENES N°S 13 Y 14**  
**PINTURA EN VEREDAS DE CONCRETO**

Conforme lo establece la normativa técnica<sup>26</sup>, la pintura para demarcación debe aplicarse de manera homogénea, de forma que no haya exceso ni deficiencias en ningún punto, formando una película uniforme sin arrugas, ampollas ni bolsas de aire; no obstante, durante el recorrido de la visita de inspección el 22 de enero de 2024, se apreció que la pintura de color amarillo en el borde de las veredas de concreto, presenta desprendimiento en la progresiva 0+110 aprox de la Av. Cahuide (lado izquierdo), y en la progresiva 0+040 de la primera cuadra de la calle México (lado derecho), así como, la primera y segunda cuadra de la calle 12 de octubre (lado derecho) presentan burbujas o ampollas, tal como se aprecia en las siguientes imágenes:

Desprendimiento de pintura en el lado izquierdo de la progresiva 0+110 de la Av. Cahuide.

Burbujas y/o ampollas (en el lado derecho de la progresiva 0+040 de la primera cuadra de la calle México.

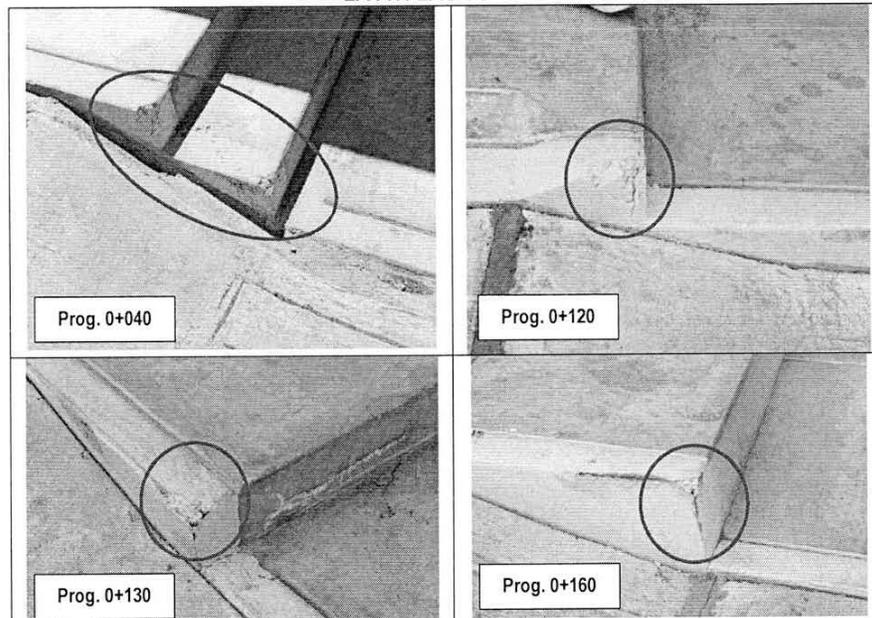
**IMÁGENES N°S 15, 16, 17 Y 18  
ESQUINAS DAÑADAS EN LAS GRADAS DE CONCRETO EN LA CUADRA 12 DE LA AV. LAS TORRES**

Durante las visitas de inspección a la Obra el 22 y 23 de enero de 2024<sup>27</sup>, la Comisión de Control advirtió que las gradas ejecutadas en la cuadra 12 de la Av. Las Torres, en el lado derecho del carril de subida de las progresivas 0+040, 0+120, 0+130, 0+160 aproximadamente presentan esquinas dañadas; asimismo, en el sardinel de la progresiva 0+000 y en la vereda que circunda el registro de conexión de agua en la progresiva 0+065 de la Av. Roosevelt presentan daños y/o acabado irregular, tal como se aprecia en las siguientes imágenes:

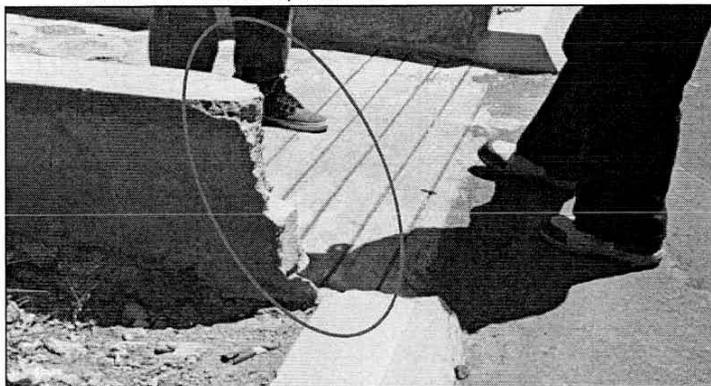
IMAGEN N° 21  
SARDINEL DAÑADO Y CON ACABADO IRREGULAR EN LA JARDINERA CENTRAL, CUADRA 12 DE LA AV. LAS TORRES

Sumado a ello, durante el recorrido se apreció que un sardinel peatonal de la jardinera central en la cuadra 12 de la Av. Las Torres presenta daños y un acabado irregular, tal como se aprecia a continuación:

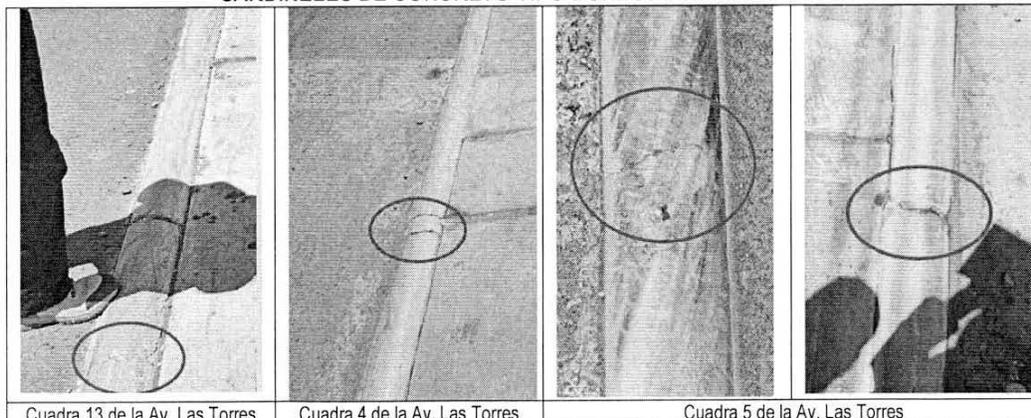
IMÁGENES N°s 22, 23, 24 y 25  
SARDINELES DE CONCRETO TIPO BURBUJA CON FISURAS

Asimismo, durante el recorrido, se pudo apreciar que los sardineles de concreto ejecutados en la Av. Las Torres, presentan fisuras en las cuadras 4 y 5 (carril de subida) y en la cuadra 13 (carril de bajada), tal como se aprecia en las siguientes imágenes:

Cabe precisar que, dicha condición no garantiza la calidad de dicho elemento, y podría ocasionar el desprendimiento de bloques de concreto.

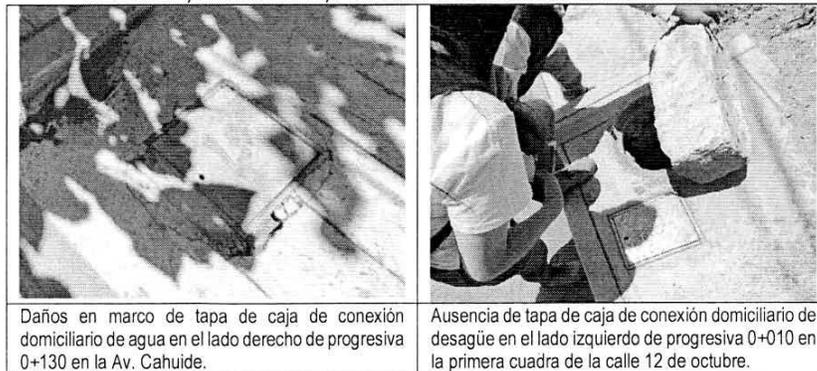
**IMÁGENES N°S 26, 27, 28, 29, 30, 31, 32, 33, 34 Y 35**  
**TAPAS DE CAJAS DE CONEXIONES DOMICILIARIAS DE AGUA Y DESAGÜE, CON DAÑOS, FISURAS Y/O AUSENCIA DE LAS MISMAS**

Daños en marco de tapa de caja de conexión domiciliaria de agua en el lado derecho de progresiva 0+130 en la Av. Cahuide.

Ausencia de tapa de caja de conexión domiciliaria de desagüe en el lado izquierdo de progresiva 0+010 en la primera cuadra de la calle 12 de octubre.

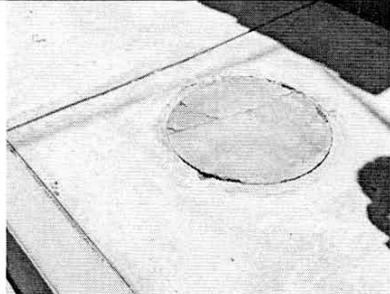
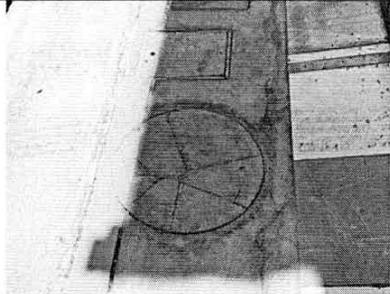
Tapa dañada en caja de conexión domiciliario de desagüe en el lado derecho progresiva 0+020 en la primera cuadra de la calle 12 de octubre.	Tapa dañada en caja de conexión domiciliario de desagüe en el lado derecho progresiva 0+030 en la primera cuadra de la calle 12 de octubre.

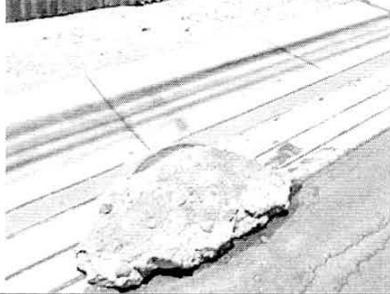
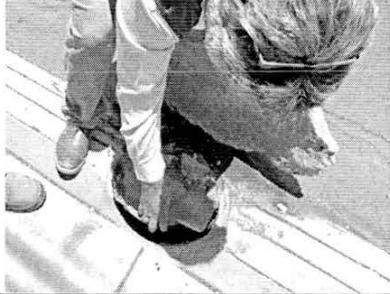
Ausencia de tapa de caja de conexión domiciliario de desagüe en el lado izquierdo de progresiva 0+180 en la tercera cuadra de la calle 12 octubre.

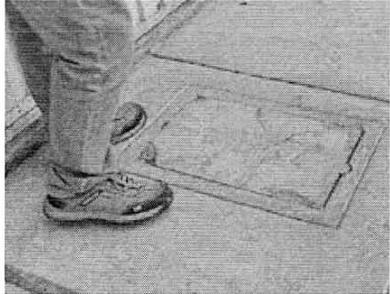
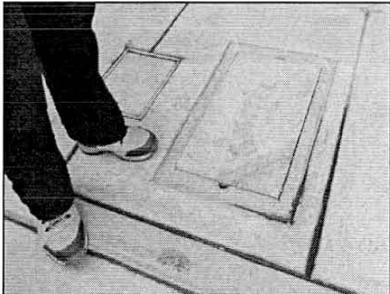
Daño en la tapa de caja de conexión domiciliaria de desagüe en el lado derecho de progresivas 0+210 en la tercera cuadra de la Av. Las Torres.	Fisura en la tapa de caja de conexión domiciliaria de desagüe en el lado derecho de progresiva 0+290 en la cuarta cuadra de la Av. Las Torres.

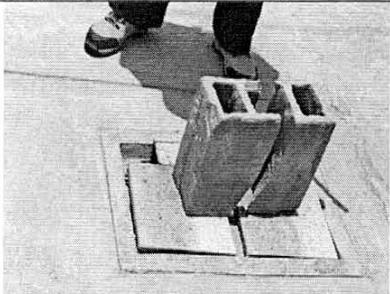
Ausencia de tapa de caja de conexión domiciliaria de desagüe en el lado derecho de la progresiva 0+060 en la Av. Roosevelt.	Buzón de desagüe existente en la via sellado con asfalto en la progresiva 0+210 en la Av. Roosevelt.

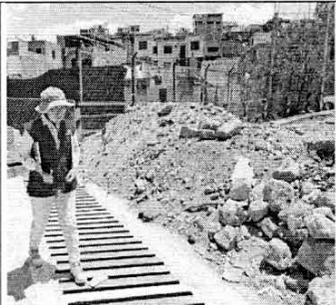
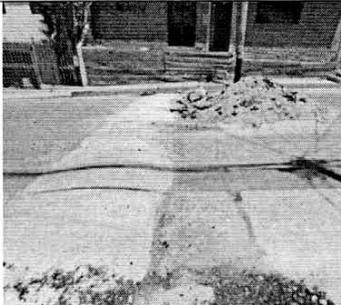
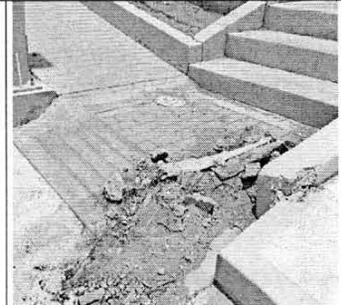
**IMÁGENES N°S 36, 37 Y 38  
RESIDUOS DE CONSTRUCCIÓN Y DEMOLICIÓN EN LA AV. CAHUIDE Y AV. ROOSEVELT**

Al respecto, la Comisión de Control, en la visita de inspección de 22 de enero de 2024, apreció en la progresiva 0+000 aprox. de la Av. Cahuide, sobrantes de materiales excedentes provenientes de excavaciones en todo el ancho de la vía, y en la progresiva 0+080 de la misma avenida se apreció residuos de demolición. Así también, en la visita de inspección de 23 de enero de 2024, se apreció residuos de pintura y tierra en la progresiva 0+000 de la Av. Roosevelt, evidenciándose así la falta de limpieza final de la Obra, tal como se observa en las siguientes imágenes:

Material excedente y residuos de demolición en la Av. Cahuide	Material excedente y residuos de demolición en la Av. Cahuide	Material excedente y residuos de pintura en la Av. Roosevelt
