INFORME DE HITO DE CONTROL
N° 4751-2024-CG/GRTA-SCC

“EJECUCIÓN DEL SALDO DE OBRA "CONSTRUCCIÓN DE UN SISTEMA DE ALMACENAMIENTO Y REGULACIÓN EN EL SECTOR DE LA QUEBRADA COLTANI PARA MEJORAMIENTO DE ÁREAS AGRÍCOLAS, DISTRITO DE ILABAYA – JORGE BASADRE - TACNA”

HITO DE CONTROL N° 2
VALORIZACIÓN DE OBRA N° 7: FEBRERO DE 2024

TACNA, 21 DE MARZO DE 2024

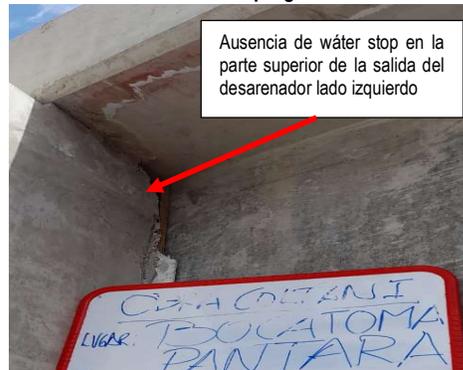
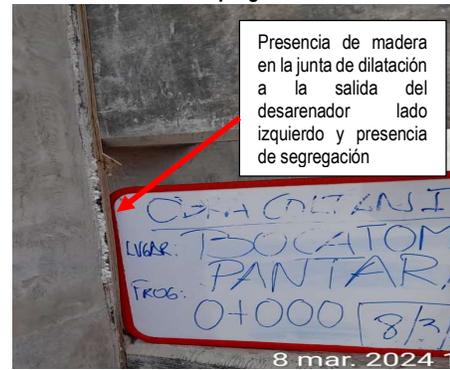
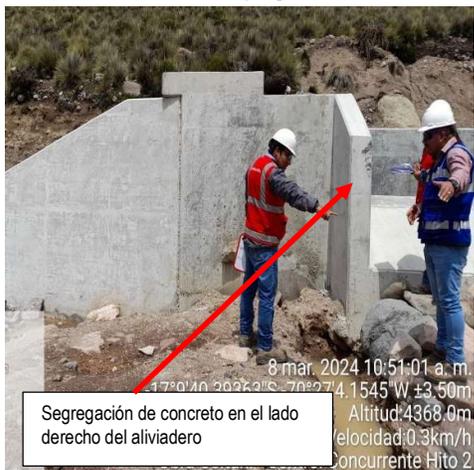
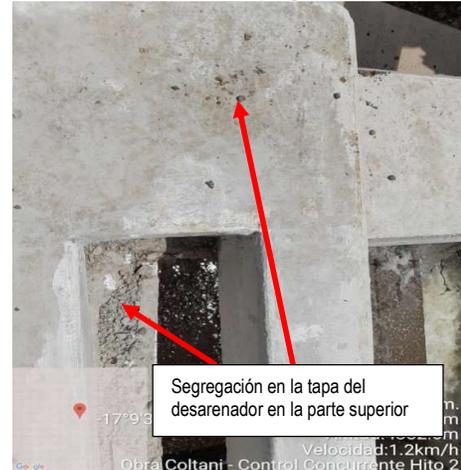
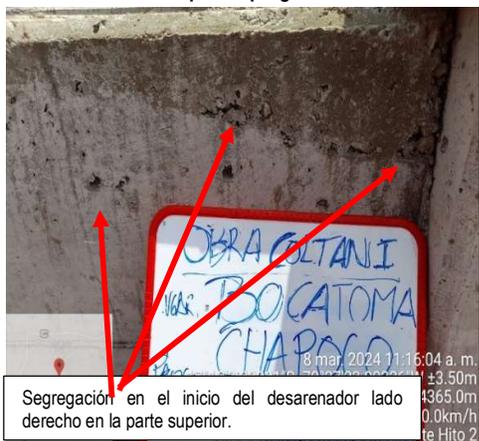
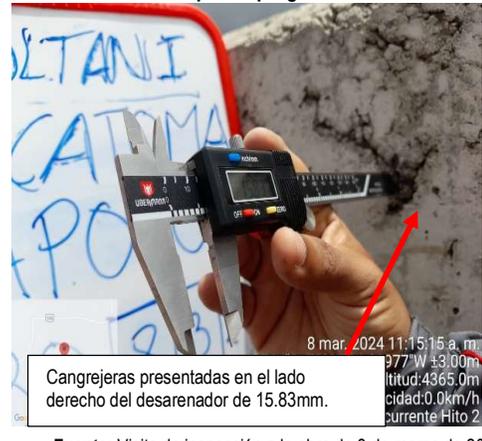
2. DEFICIENCIAS CONSTRUCTIVAS EN BOCATOMAS Y PLINTO DEL CUERPO DE PRESA, SITUACIÓN QUE PODRÍA AFECTAR LA DURABILIDAD, CALIDAD Y VIDA ÚTIL DEL PROYECTO, GENERANDO LA NO APLICACIÓN DE PENALIDADES POR TRABAJOS MAL EJECUTADOS, DE ACUERDO A LAS CONDICIONES CONTRACTUALES.

Para mayor abundamiento del cuadro precedente, se detalla la inspección visual realizada por la comisión de control el 8 de marzo de 2024 y 11 de marzo de 2024 detallando las deficiencias constructivas en las siguientes partidas:

De los hechos expuestos, de las deficiencias constructivas de cangrejeras, fisuras, segregación y la mala instalación del water stop en las juntas de dilatación en las bocatomas; así como, la presencia de fisuras en el plinto del cuerpo de presa, situación que podría afectar la durabilidad, calidad y vida útil de las obras; generando el riesgo que la entidad deje de aplicar otras penalidades al contratista ejecutor de la obra, en concordancia con las estipulaciones contractuales.

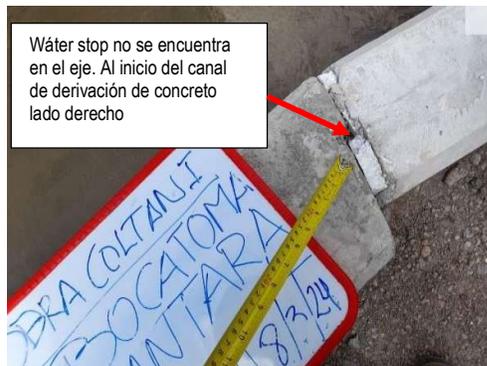
Fotografía n.º 7

Wáter stop no se encuentra en el eje. Al inicio del canal de derivación de concreto lado derecho

De las imágenes precedentes, se advierte que no se ha colocado el water stop en la junta de construcción, así como su instalación la cual no se ubica en el eje de la junta, incumpliendo lo establecido en las especificaciones técnicas de la partida 07.01.01.04.05, 07.01.02.04.05 y 07.01.04.03.05 del expediente técnico saldo de obra, el cual establece lo siguiente:

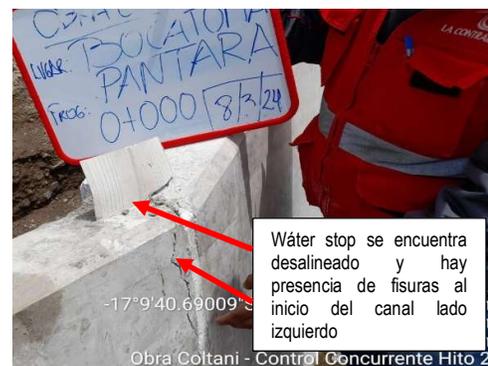
Fotografía n.º 8

Wáter stop se encuentra desalineado y hay presencia de fisuras al inicio del canal lado izquierdo

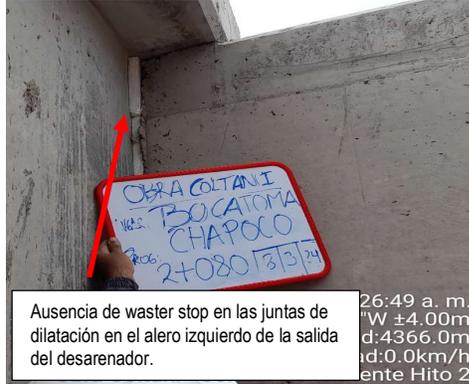
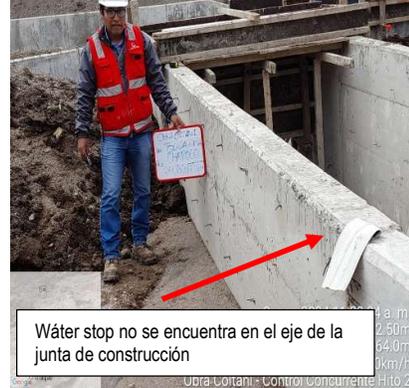
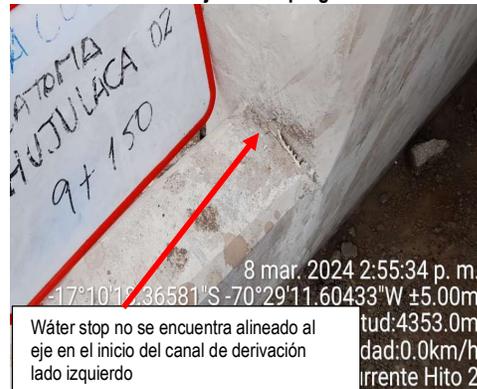
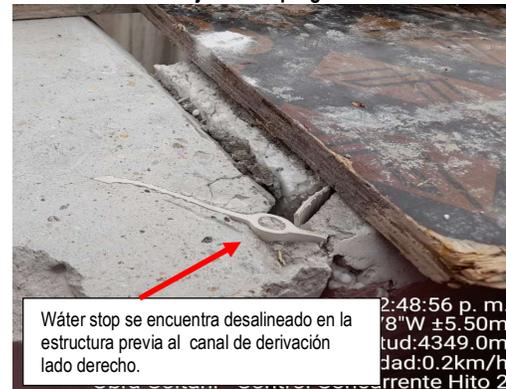
Wáter stop ausente y con deficiencias en la colocación del material utilizado

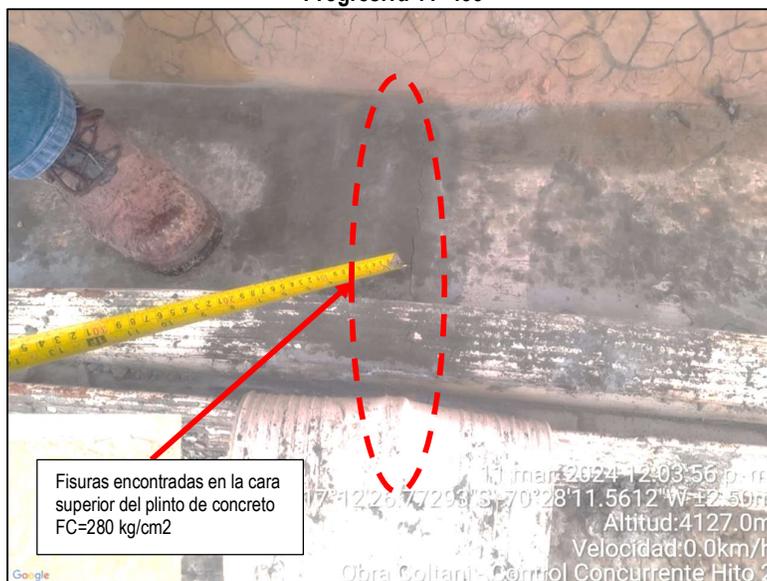
De la inspección visual, se advierte la presencia de fisuras en la cara superior del talón caravista del plinto de concreto armado, tal como se muestra en el cuadro y fotografías siguientes a continuación:

Fotografía n.° 13
Fisura en la cara superior del talón caravista del plinto
Progresiva 11+435

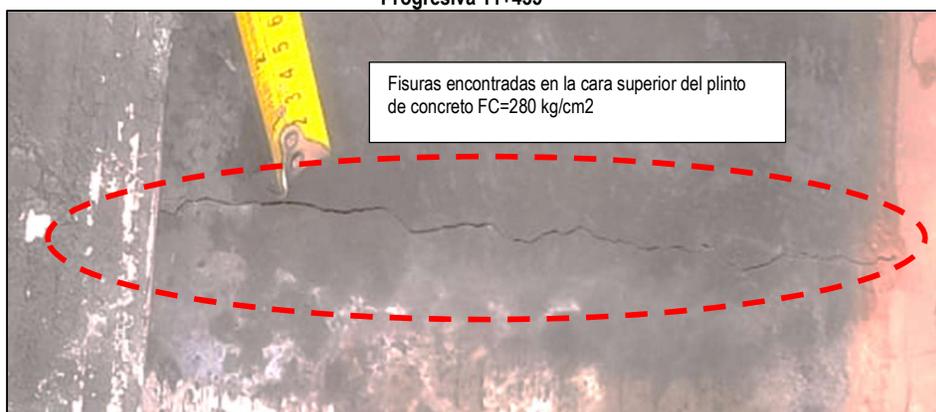
Fotografía n.° 14
Fisura en la cara superior del talón caravista del plinto
Progresiva 11+435

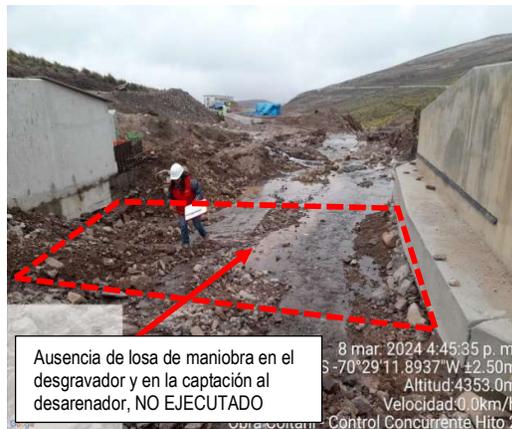
Fotografía n.º 15
Barraje y colchón dissipador pendiente de ejecutar

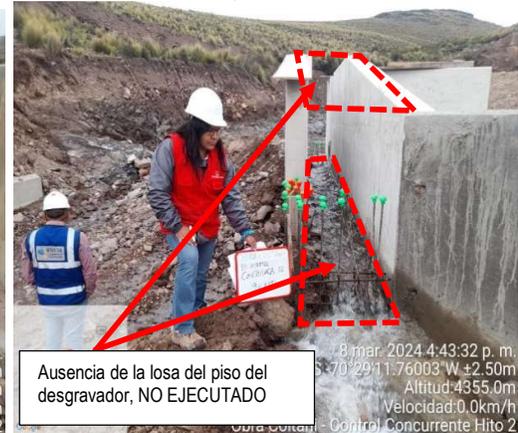
Fotografía n.º 16
Losa de maniobras y Losa de piso del desgravador pendiente

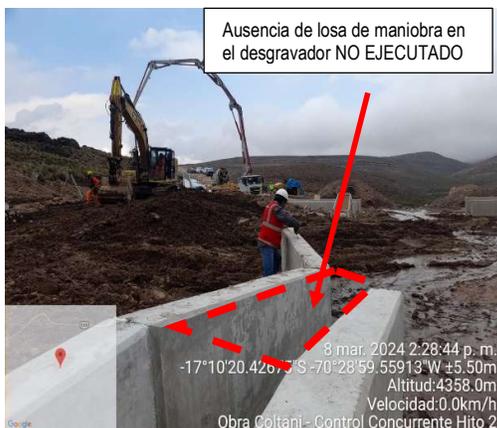
Fotografía n.º 17
Losa de maniobra des desgravador pendiente por ejecutar

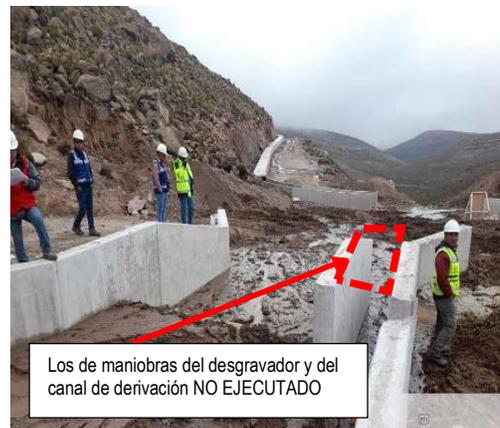
Fotografía n.º 18
Losa de maniobra del canal de derivación pendiente por ejecutar

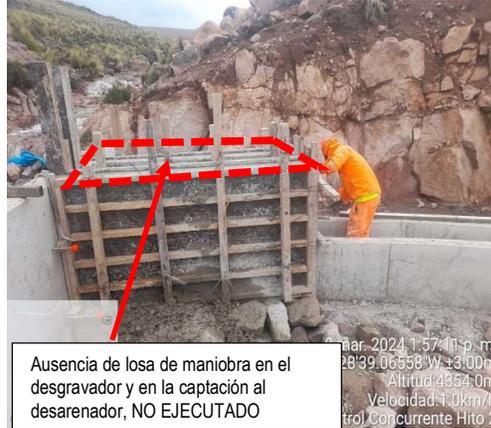
Fotografía n.º 19
Losa de maniobra pendiente por ejecutar

Ausencia de losa de maniobra en el desgravador y en la captación al desarenador, NO EJECUTADO

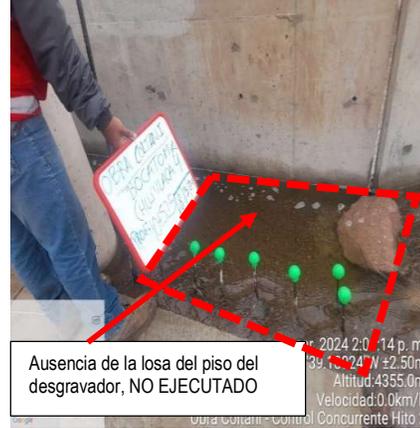
Fotografía n.º 20
Losa de piso del desgravador pendiente

Ausencia de la losa del piso del desgravador, NO EJECUTADO

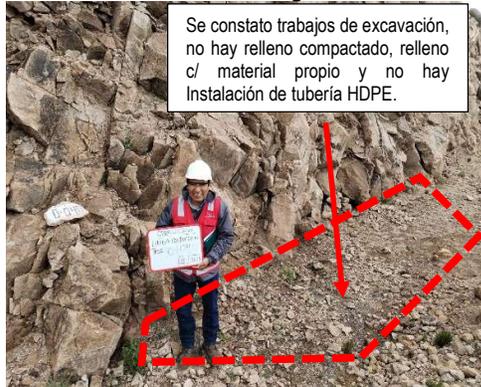
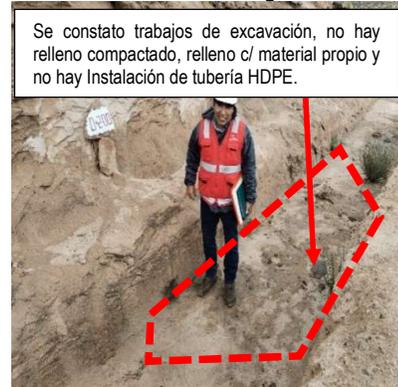
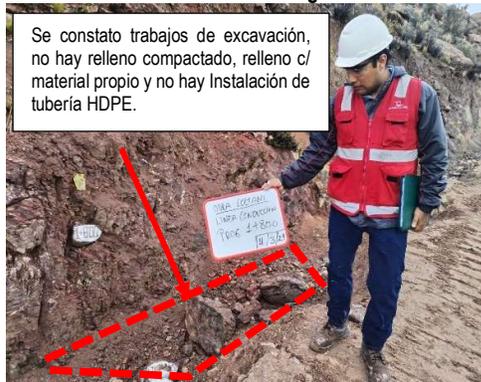
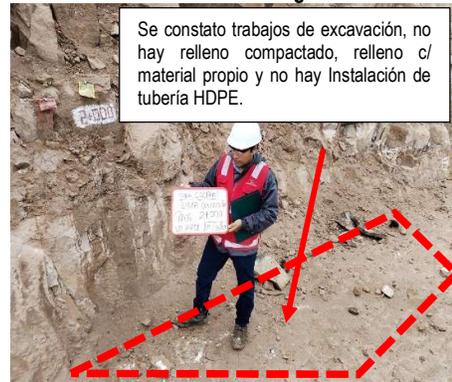
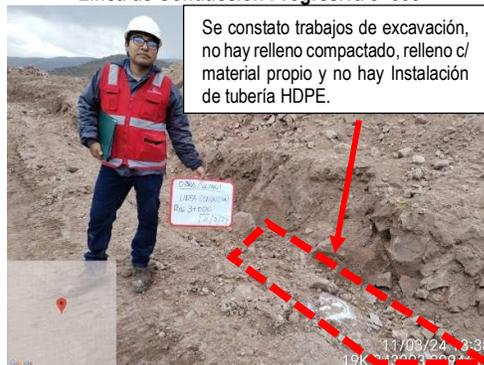
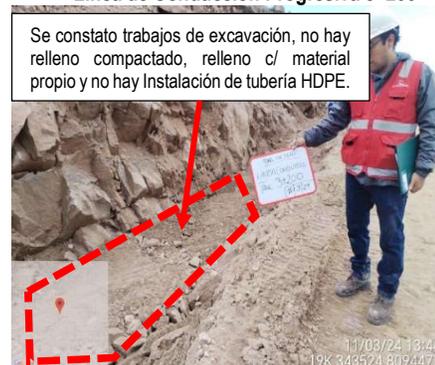
Del cuadro precedente, la comisión realizó el registro fotográfico de las partidas no ejecutadas según detalle siguiente:

Respecto al metrado aprobado por la Supervisión Externa y lo constatado por la comisión en la visita del 11 de marzo de 2024, se advierte que los metrados de las partidas 05.03.03; 05.03.04 y 07.04.01.02.01 considerado en la Valorización de Obra n.º 7 – febrero de 2024 no se encuentra ejecutadas esto según detalle siguiente:

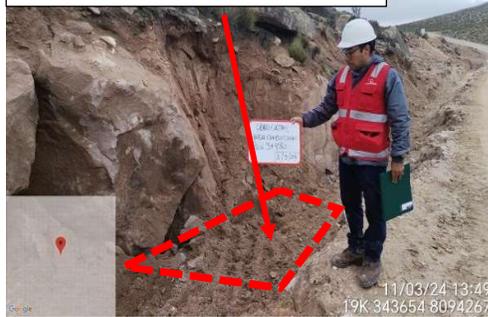
Fotografía n.º 27
Línea de Conducción Progresiva 3+480

Se constato trabajos de excavación, no hay relleno compactado, relleno c/ material propio y no hay Instalación de tubería HDPE.

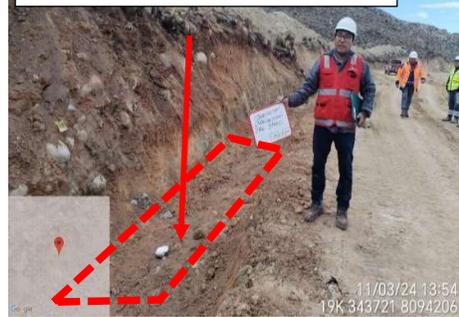
Fotografía n.º 28
Línea de Conducción Progresiva 3+600

Se constato trabajos de excavación, no hay relleno compactado, relleno c/ material propio y no hay Instalación de tubería HDPE.

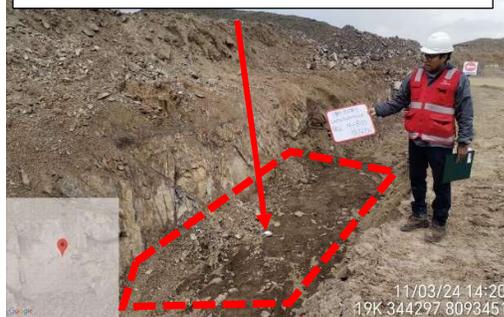
Fotografía n.º 29
Línea de Conducción Progresiva 4+800

Se constato trabajos de excavación, no hay relleno compactado, relleno c/ material propio y no hay Instalación de tubería HDPE.

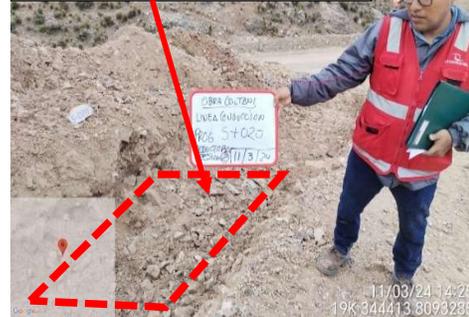
Fotografía n.º 30
Línea de Conducción Progresiva 5+020

Se constato trabajos de excavación, no hay relleno compactado, relleno c/ material propio y no hay Instalación de tubería HDPE.

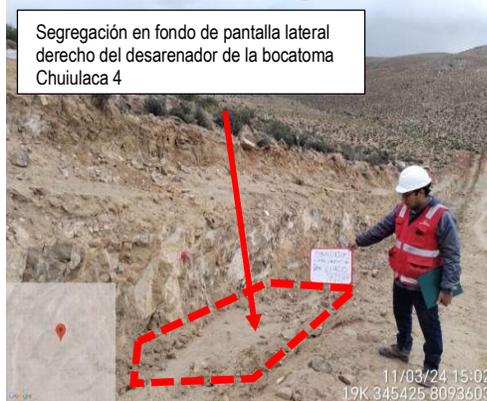
Fotografía n.º 31
Línea de Conducción Progresiva 6+400

Segregación en fondo de pantalla lateral derecho del desarenador de la bocatoma Chuiulaca 4

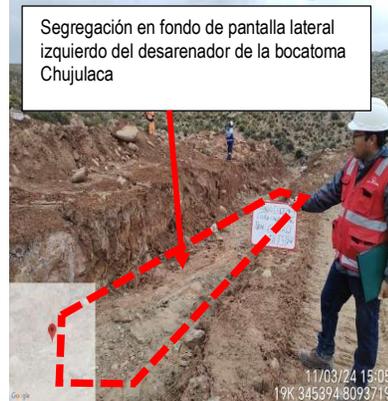
Fotografía n.º 32
Línea de Conducción Progresiva 6+520

Segregación en fondo de pantalla lateral izquierdo del desarenador de la bocatoma Chuiulaca
