INFORME DE HITO DE CONTROL
Nº 12800-2024-CG/GRTA-SCC

**“PROYECTO DE INVERSIÓN: MEJORAMIENTO DEL
SERVICIO DE TRANSITABILIDAD PEATONAL Y VEHICULAR
EN EL SECTOR 28 DE AGOSTO PROMUVI ZONA NORTE II-
C, DISTRITO DE POCOLLAY – TACNA - TACNA”**

**HITO DE CONTROL Nº 3 – ELABORACIÓN Y APROBACIÓN
DEL EXPEDIENTE DE SALDO DE OBRA**

TACNA, 14 DE MAYO DE 2024

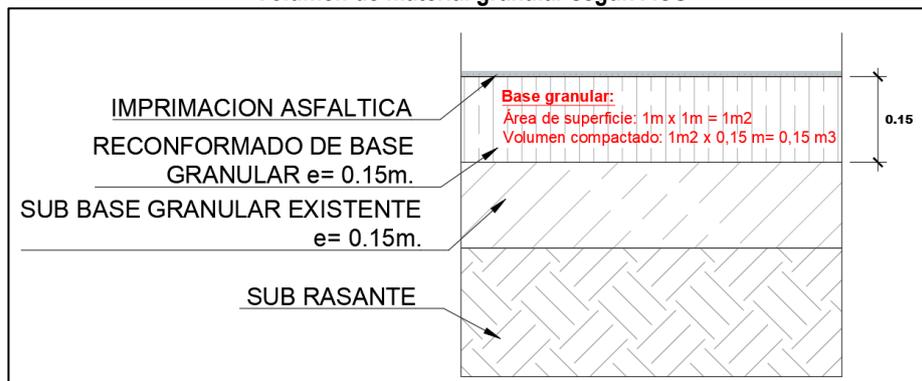
Imagen n.º 4
Volumen de material granular según ACU

De las imágenes precedentes, se tiene que en los análisis de costos unitarios se consideró que por cada metro cuadrado (m2) de base granular a reconformar se emplearían 0,2000 m3 de “base granular puesto en obra”.

Al respecto, considerando que la base granular tiene un espesor de 0,15m, se tendría que dicha altura o espesor multiplicada por el área de la superficie de un metro cuadrado (1 m2)⁷, daría un volumen de material compactado de base granular de 0,15 m3; al cual, aplicándole el factor de variación volumétrica (F)⁸ y el porcentaje de desperdicio⁹, se tendría un valor de 0,1919 m3 de base granular, conforme se muestra en la imagen siguiente:

De ello, se evidencia que la cantidad del insumo o material de “base granular puesto en obra” considerado en el análisis de costos unitario resulta del volumen calculado para todo el espesor de la base; advirtiéndose de ello, que se estaría considerando como si se fuese a cambiar todo el material de la base granular existente (espesor=0,15m).

Lo cual también evidencia que la cantidad del insumo “base granular puesto en obra” a necesitar y requerir, sería mucho menor al calculado en el expediente técnico de saldo de obra.

Del cuadro precedente, se advierte que habría una diferencia de 1 571,51 m³ de base granular puesto en obra que no se emplearía para la ejecución del saldo de obra, el cual representa el **69,78%** de la cantidad solicitada en el pedido de compra realizado, que de concretarse la compra no se llegaría a emplear, el cual podría valorizarse en **S/ 70 199,35**¹².

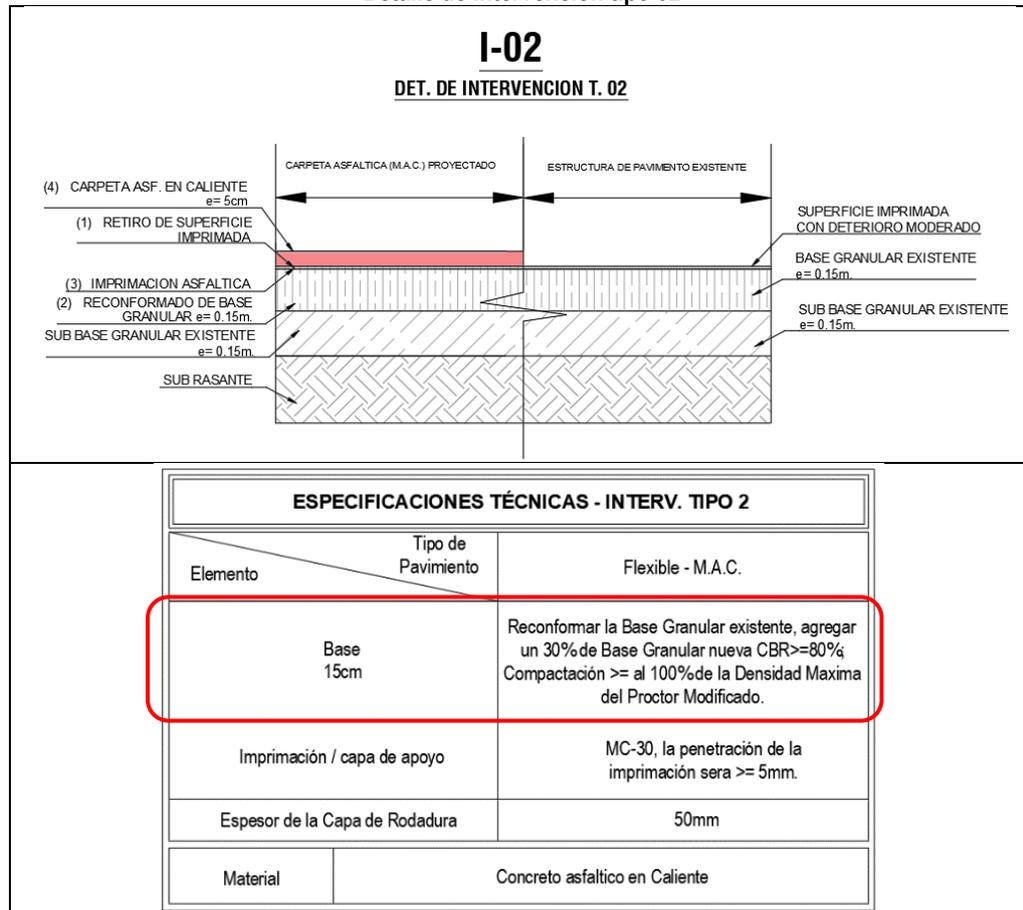
Imagen n.º 5
Detalle de intervención tipo 02

- Intervención tipo II: Considera el retiro de la superficie imprimada existente, la reconformación de base granular existente (partida 03.02.02.02) y posterior nueva imprimación asfáltica.
- Intervención tipo III: Considera la demolición del pavimento existente, la reconformación de base granular existente (partida 03.02.03.02) y posterior nueva imprimación asfáltica.

Las cuales según los planos INT-01 e INT-02, ambos denominados “Intervenciones”, establecen que se reconformará la base granular existente agregando 30% de base granular nueva, es decir, no implicaría el cambio total del material de base existente, tal como se aprecia en las imágenes siguientes:

Bajo dicha premisa, las partidas de reconformación de la base granular no conllevarían al cambio total del material de la base, sino solo se agregaría un porcentaje de material nuevo (30% según planos o 20% según especificaciones técnicas); en consecuencia, los análisis de costos unitario de dichas partidas debieron realizarse contemplando como cantidad del material “base granular puesto en obra” solo un porcentaje de material nuevo.
