INFORME DE ORIENTACIÓN DE OFICIO
N° 12803-2024-CG/GRTA-SOO

**“AL ESTADO SITUACIONAL DE LA INFRAESTRUCTURA
EDUCATIVA I.E. N° 42089 – SAN AGUSTÍN,
DISTRITO DE HUANUARA, PROVINCIA DE CANDARAVE”**

**PERIODO DE EVALUACIÓN:
DEL 18 AL 30 DE ABRIL DE 2024**

TACNA, 14 DE MAYO DE 2024

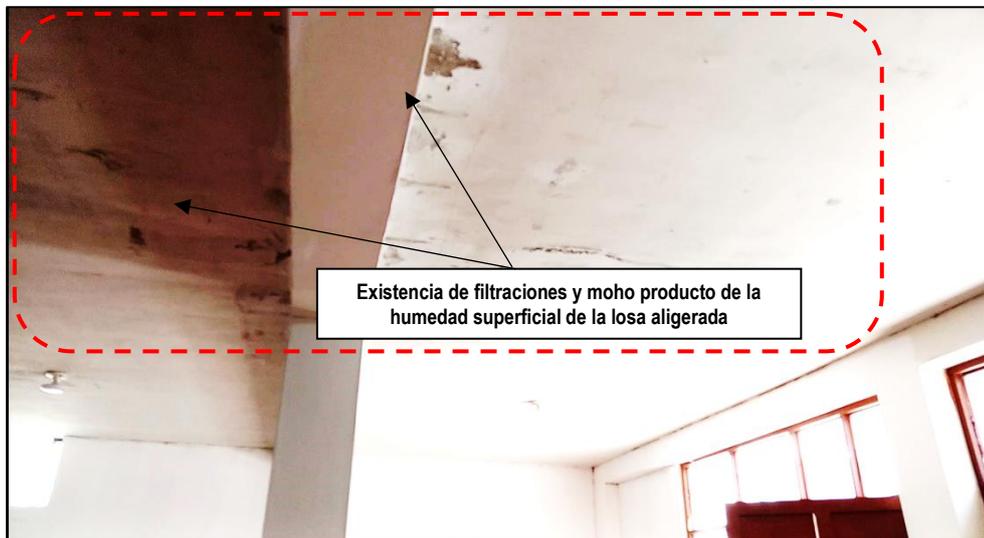
Sin embargo, durante la inspección física realizada a la Institución Educativa, se advirtió que la infraestructura educativa existente cuenta con un ambiente utilizado para comedor por los 48 estudiantes (24 de primaria y 24 de secundaria) que vienen percibiendo servicio educativo por parte del Estado; cuyo cielorraso presentó moho y humedad superficial; la misma que deviene del agua pluvial retenida por la losa aligerada; infraestructura que no cuenta con una inclinación en su superficie, no cuenta con cobertura pastelera o material impermeable o sistema de evacuación alguno que permita discurrir o evacuar las precipitaciones pluviales de manera directa a las veredas; ello como se ha podido dejar constancia en el Acta de Recopilación de Información n.° 001-2024-CG/GRTA-FMC de 18 de abril de 2024; situación que podría afectar en la salud de los 48 estudiantes que consumen a diario sus alimentos en la Institución

FOTOGRAFÍA N° 1
PRESENCIA DE FILTRACIONES Y MOHO EN EL CIELORASO DEL COMEDOR

Ausencia de cobertura de pastelero en la azotea o cobertura de evacuación de drenaje pluvial; que en la actualidad viene ocasionando filtraciones de lluvia y humedad, generando la existencia de moho que podría perjudicar en la alimentación de los 48 estudiantes que reciben servicio educativo en la institución

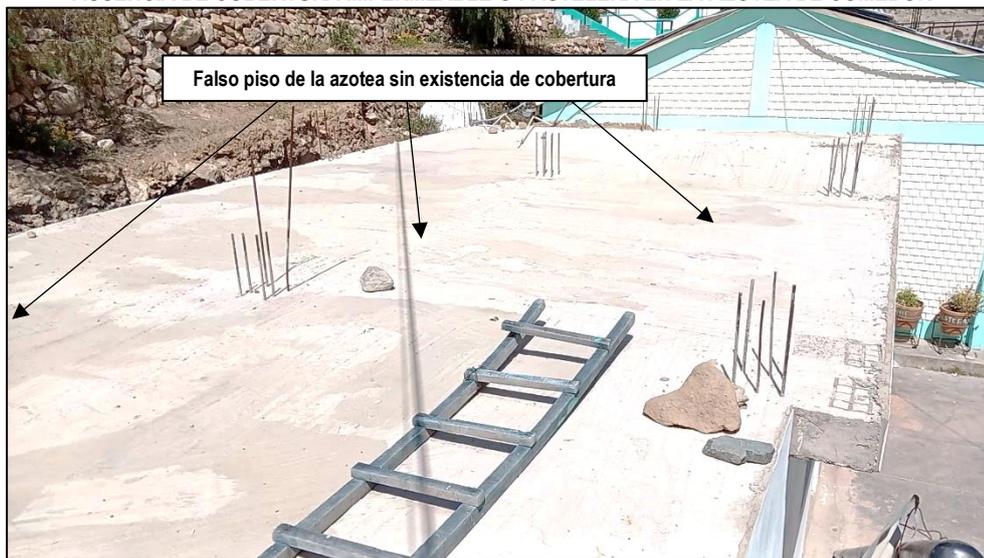
De acuerdo a los artículos 12,13 y 21 de la norma técnica CE.040 Drenaje Pluvial¹, las azoteas o techos de las edificaciones deben de tener una inclinación, así como contar con accesorios tales como: canaletas, montantes u otros dispositivos que permitan evacuar de manera rápida las aguas pluviales acumuladas en la parte superficie superior exterior de las azoteas ello de forma directa a fin de no deteriorar la vereda y evitar la descarga como chorro libre de los techos.

FOTOGRAFÍA N° 2
AUSENCIA DE COBERTURA IMPERMEABLE O PASTELERA EN LA AZOTEA DE COMEDOR

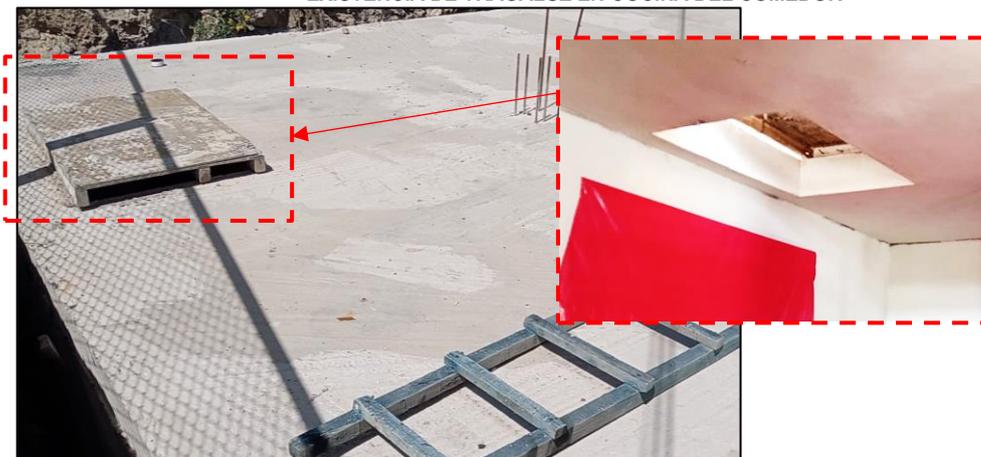
Sin embargo, de la inspección realizada a la Institución Educativa el 18 de abril de 2024, acreditada con Acta de Recopilación de Información n.° 001-2024-CG/GRTA-FRMC del mismo día, se verificó la existencia de un tragaluz en el ambiente utilizado para cocina, la misma que se encuentra expuesta sin una estructura fija que impida el ingreso de precipitaciones pluviales y/o restrinja el acceso de los niños que juegan o desarrollan sus actividades académicas en la citada Institución Educativa; toda vez que solo cuenta con una calamina que limita su tránsito a dicho espacio; lo que evidencia un alto riesgo en la integridad física de los 48 escolares que prestan servicio educativo en dicho lugar.

FOTOGRAFÍA N° 3
EXISTENCIA DE TRAGALUZ EN COCINA DEL COMEDOR

Ausencia de estructura de seguridad fija en azotea y cobertura en tragaluz del comedor, desde hace 2 años representa un alto riesgo ante la caída de escolares de una altura de 2.40m, así como la caída en zona de difícil acceso; pudiendo repercutir en la salud y vida de los 48 estudiantes que reciben servicio educativo en la institución.

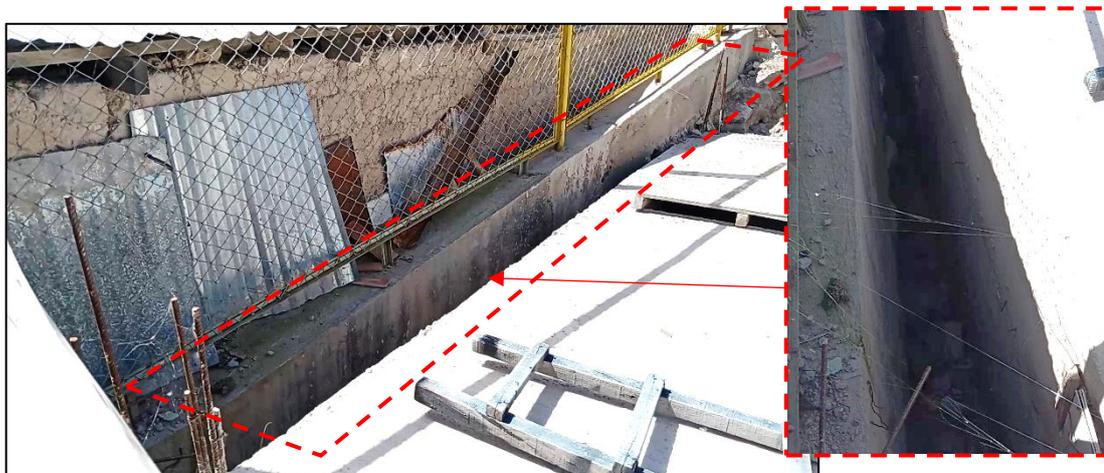
FOTOGRAFÍA N° 4
EXISTENCIA DE HUECO DE ALTA PROFUNDIDAD UBICADA AL COSTADO DEL COMEDOR

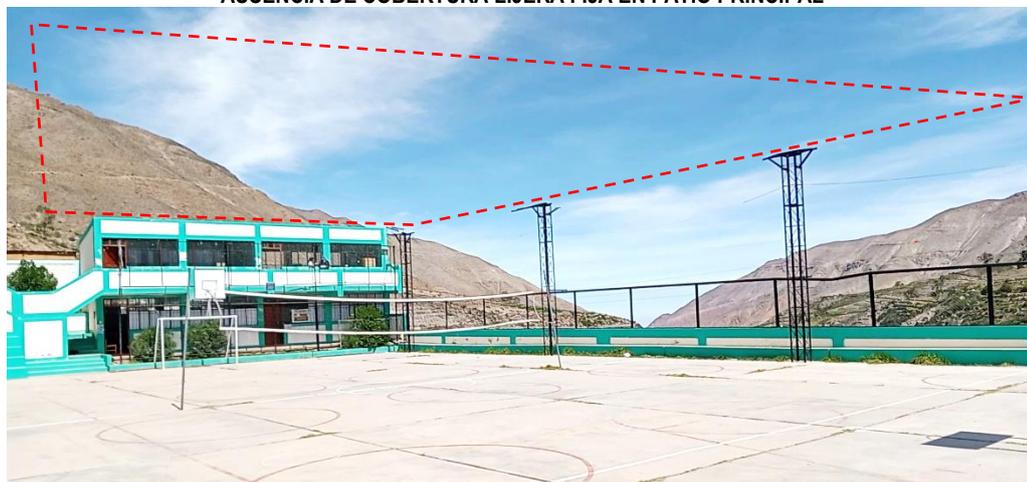
Sin embargo, de la inspección realizada a la Institución Educativa el 18 de abril de 2024, acreditada con Acta de Recopilación de Información n.° 001-2024-CG/GRTA-FRMC del mismo día, se verificó que el patio principal donde los escolares desarrollan actividades pedagógicas, recreativas e institucionales no cuenta con una cobertura fija que cubra dicha área que brinde seguridad frente a la radiación solar a los 48 estudiantes que reciben servicio educativo y recreativo; toda vez que, la cobertura anterior (malla raschell) se cayó a consecuencia de las lluvias y vientos de la zona⁴.

FOTOGRAFÍA N° 5
AUSENCIA DE COBERTURA LIJERA FIJA EN PATIO PRINCIPAL

Ausencia de cobertura rígida fija en el patio principal de la institución educativa ocasiona la exposición de los 48 estudiantes que reciben servicio educativo a los rayos solares y lluvias; pudiendo afectar al normal desarrollo del servicio escolar
