**INFORME DE HITO DE CONTROL**  
**N° 12947-2024-CG/GRTA-SCC**

**“PROYECTO DE INVERSIÓN: MEJORAMIENTO Y  
AMPLIACIÓN DE LOS SERVICIOS DEPORTIVOS Y CREACIÓN  
DE LOS SERVICIOS RECREATIVOS EN EL COMPLEJO  
RECREACIONAL LA BOMBONERA DEL DISTRITO DE  
CIUDAD NUEVA – PROVINCIA DE TACNA – DEPARTAMENTO  
DE TACNA”**

**HITO DE CONTROL N° 2 – A LA PARALIZACIÓN DE LA OBRA.**

**TACNA, 22 DE MAYO DE 2024**

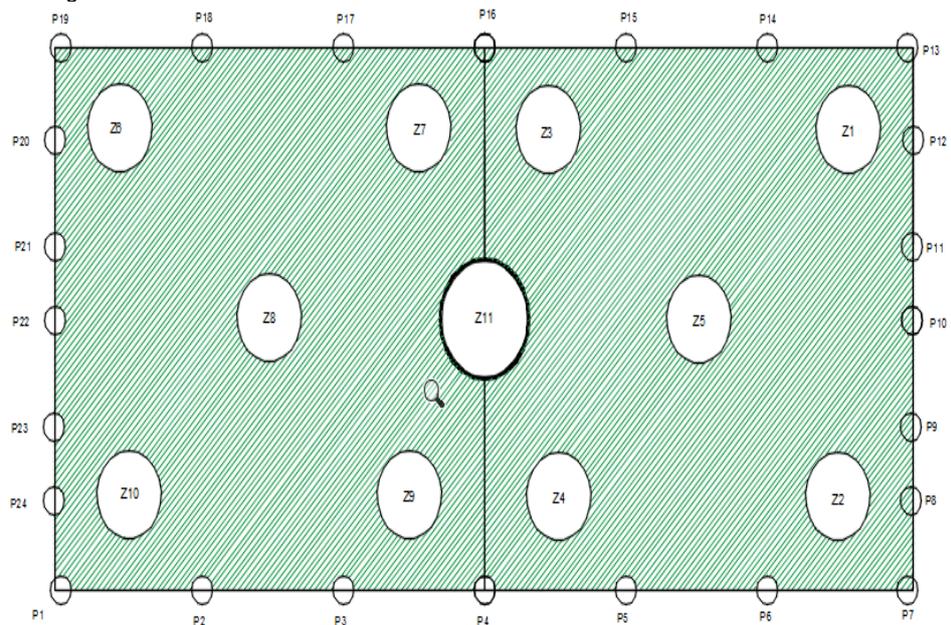
Figura N°01: PUNTOS Y ZONAS DE INSPECCIÓN

En respuesta a la información solicitada, se presenta la figura 01, detallando los puntos y zonas donde se realizó la inspección del estado al 2023 del césped sintético del Complejo Recreacional La Bombonera.

Se hizo la inspección y medición en los bordes, así como dentro del campo, según la ubicación de los puntos y zonas en la figura 1. Se encontró lo siguiente:

- Comparando los valores obtenidos de la medición vs el valor mínimo especificado del caucho granulado, **se encontró que, de los 24 puntos, solo 5 cumplen con el mínimo requerido.**
- Cabe mencionar, que se cuenta con una carta de garantía (...), por un periodo de 10 años ante posibles defectos en el CÉSPED SINTETICO TS MAX 60 PRO, siendo válida para los 7,937.31 m<sup>2</sup>.

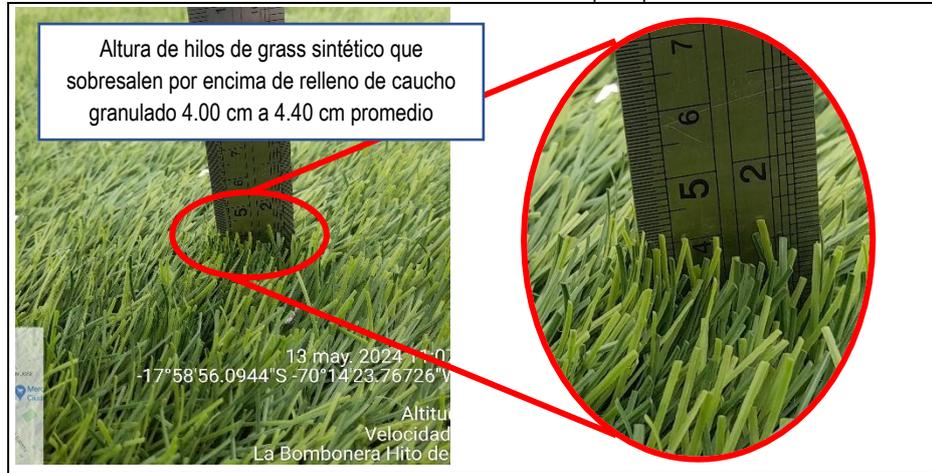
**Imagen n.º 3.**

Grass sintético del área central del campo deportivo

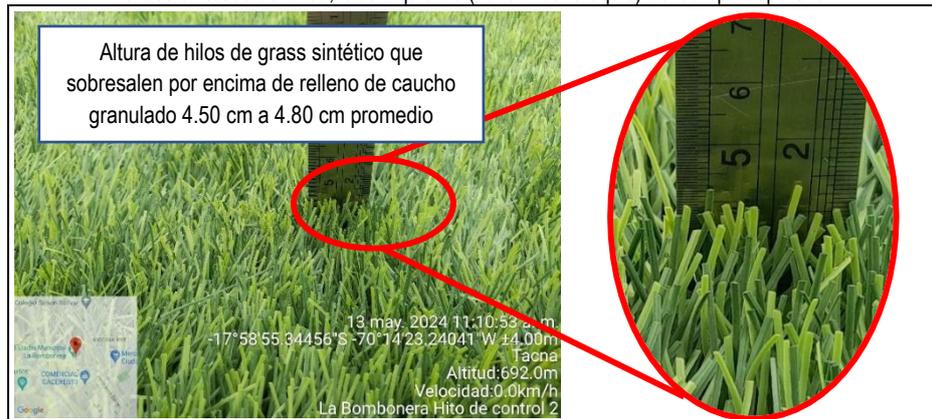
**Imagen n.º 4.**

Grass sintético del área, lado izquierdo (zona 2 del croquis) del campo deportivo

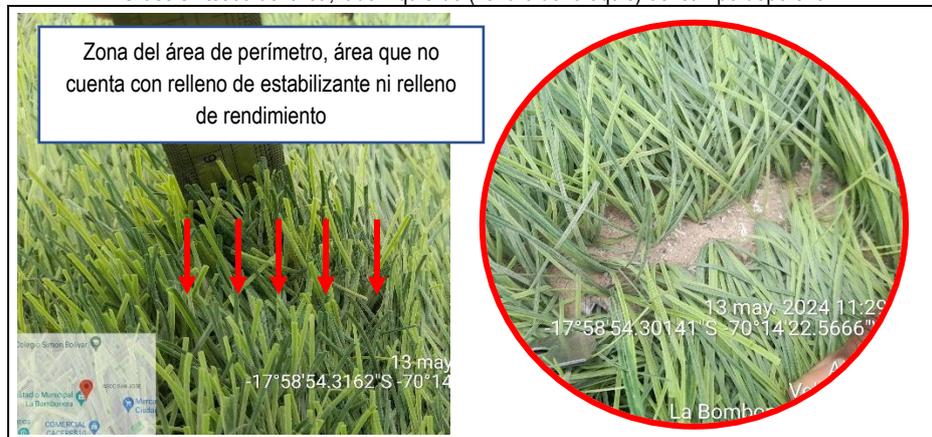
**Imagen n.º 5.**

Grass sintético del área, lado izquierdo (zona 3 del croquis) del campo deportivo

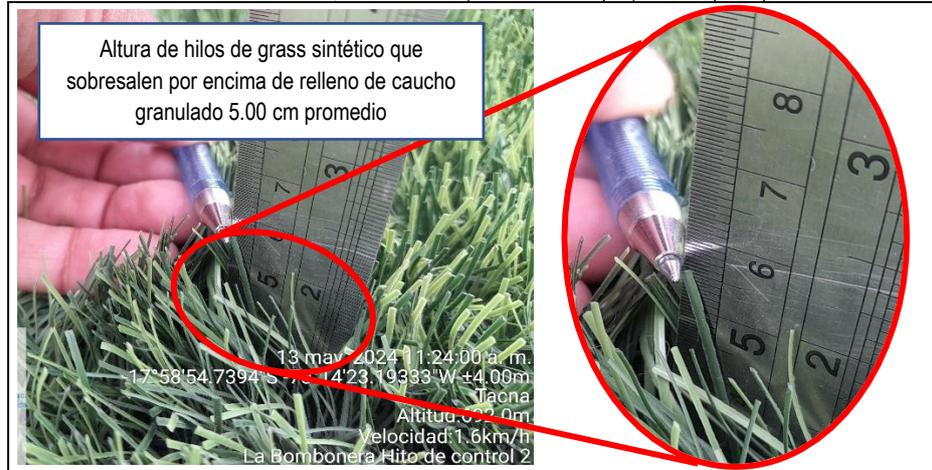
**Imagen n.º 6.**

Grass sintético del área, lado derecho (zona 9 del croquis) del campo deportivo

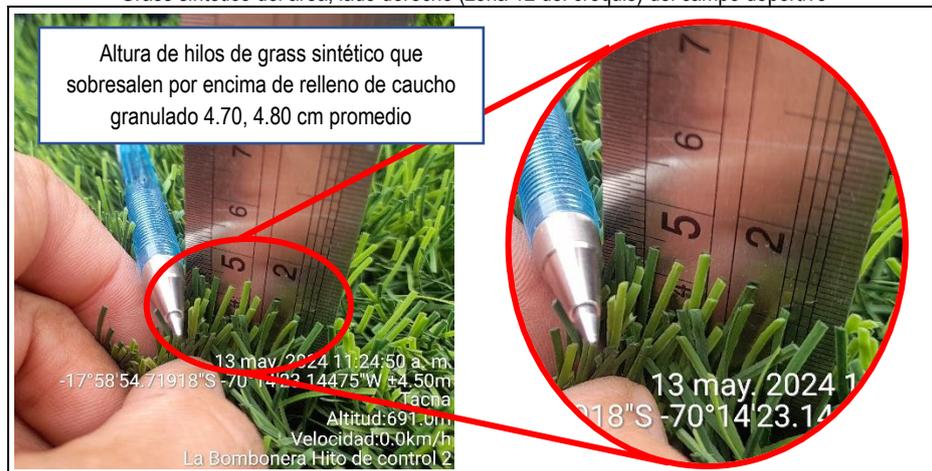
**Imagen n.º 7.**

Grass sintético del área, lado derecho (zona 12 del croquis) del campo deportivo

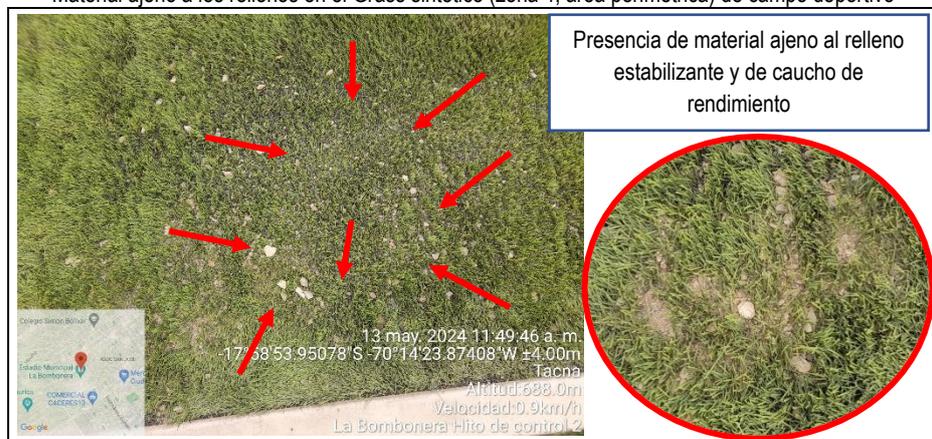
**Imagen n.º 8.**

Material ajeno a los rellenos en el Grass sintético (zona 4, área periférica) de campo deportivo

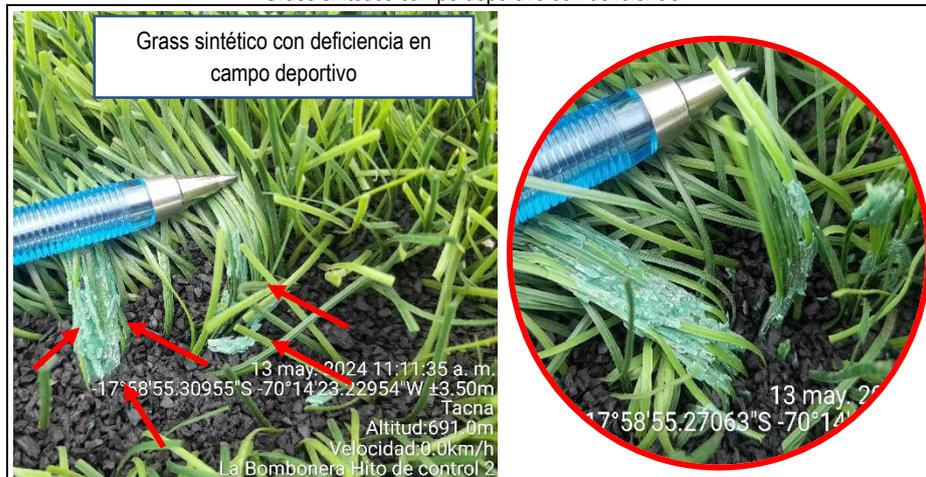
**Imagen n.º 9.**

Grass sintético campo deportivo con deficiencia

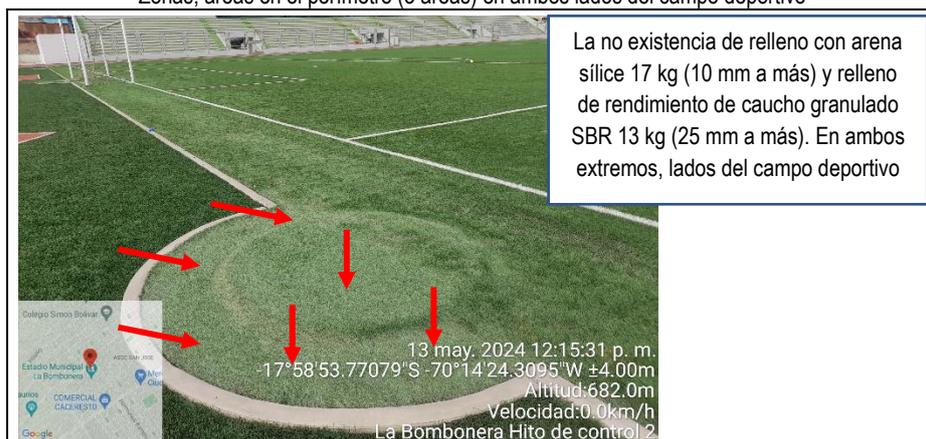
**Imagen n.º 10.**

Zonas, áreas en el perímetro (3 áreas) en ambos lados del campo deportivo

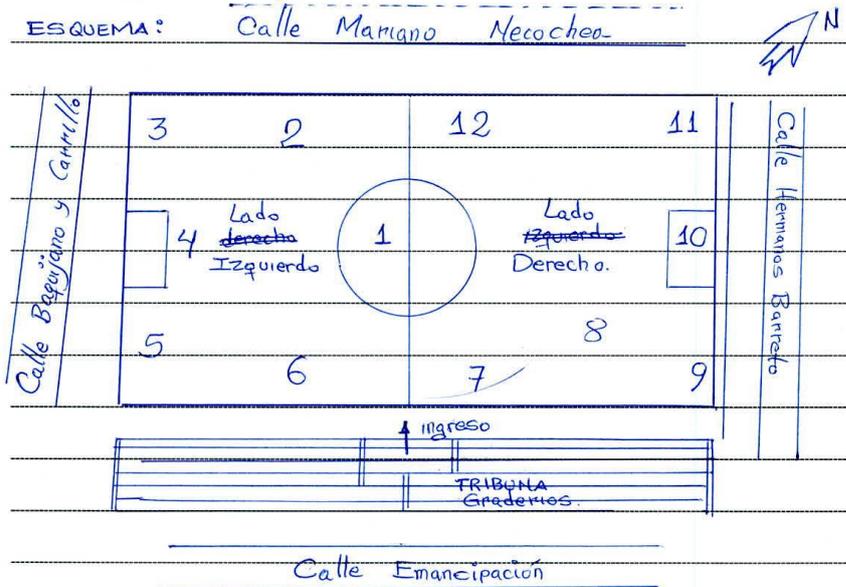
ESQUEMA: Calle Mariano Necochea

Del esquema, se observó el grass sintético en 12 puntos y/o áreas con siguiente descripción:

- ① Del área central de la cancha deportiva, se observó que los hilos de grass sintético que sobresalen por encima de relleno de caucho granulado tienen una altura promedio de 4.00 a 4.40 cm.
