INFORME DE HITO DE CONTROL
N° 23865-2024-CG/GRTA-SCC

CONTROL CONCURRENTE
MUNICIPALIDAD DISTRITAL DE PACHÍA
PACHÍA - TACNA - TACNA

**“EJECUCIÓN, SUPERVISIÓN, RECEPCIÓN Y LIQUIDACIÓN
DEL CONTRATO DE LA OBRA: MEJORAMIENTO DEL
SERVICIO DE ALMACENAMIENTO DE AGUA PARA RIEGO
EN EL COMITÉ DE REGANTES TOQUELA, DISTRITO DE
PACHÍA-TACNA-TACNA”**

HITO DE CONTROL N° 03 – RECEPCIÓN DE LA OBRA.

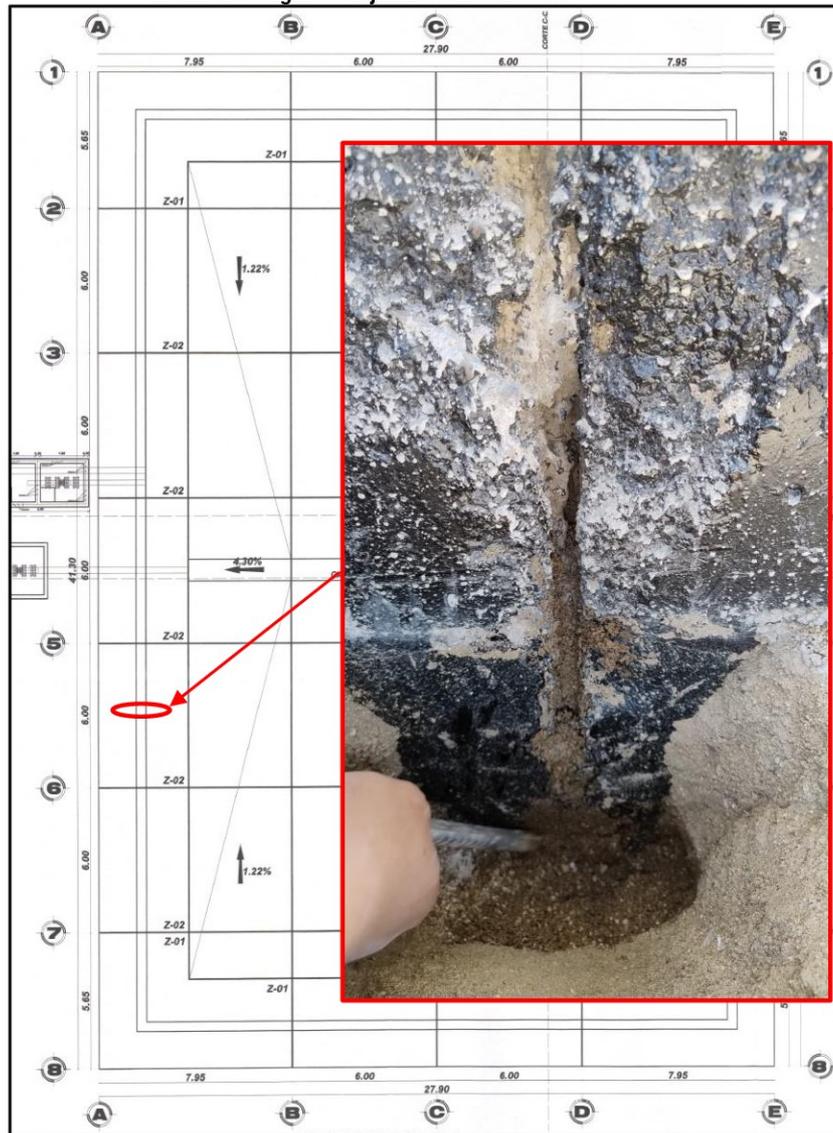
Se constató filtración de agua en la parte superior exterior de la junta de contracción del reservorio, tal como se muestra a continuación:

Imagen n.º 3.
Ubicación de la
filtración de agua en la junta de contracción

Al respecto, las especificaciones técnicas indican que las juntas de contracción deben tener un sello con material elastómero y este debe impedir el paso del agua, de acuerdo al detalle siguiente:

En consecuencia, la junta de contracción no estaría cumpliendo la función de impedir el paso de agua, lo cual estaría ocasionando filtraciones en el muro superior del reservorio.

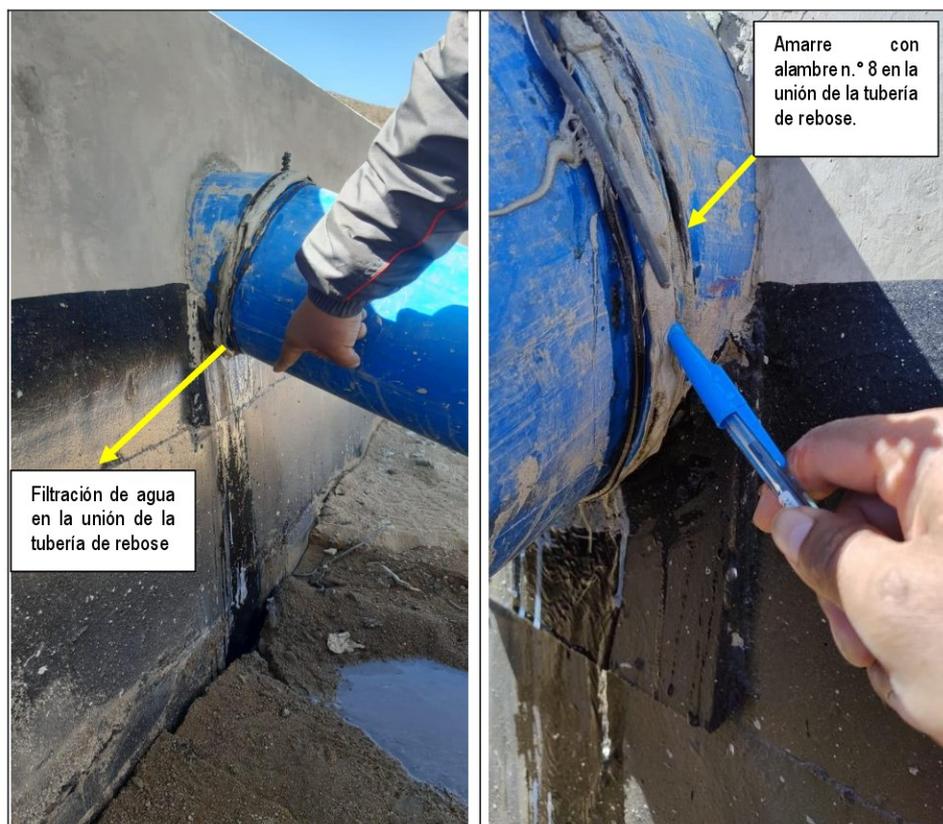
Se visualizó la filtración de agua en la unión de la tubería de rebose en la parte exterior del reservorio; asimismo, se constató que cuenta con amarre de alambre n.º 8, el cual no forma parte del proceso constructivo, tal como se muestra a continuación:

Imagen n.º 4.
Filtración de agua en la unión de la tubería de rebose del reservorio

Al respecto, las especificaciones técnicas indican que las conexiones deben realizarse por medio de unión con **vena corta flujo** que impida el desacople de la tubería sometida a presiones, como se muestra a continuación:

Por consiguiente, de lo antes descrito se advierte deficiencias constructivas en la instalación de la tubería de rebose, situación que estaría generando filtraciones de agua en el reservorio.

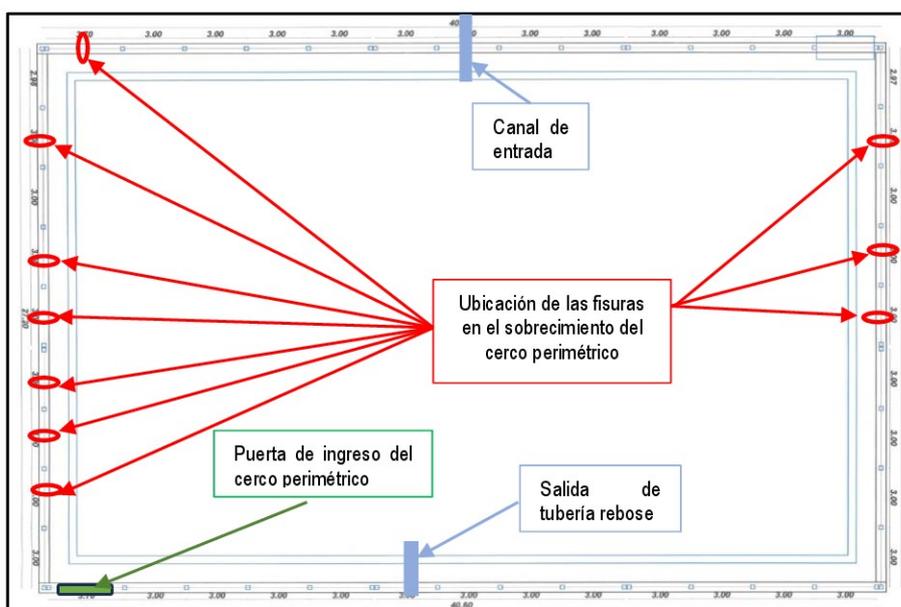
Imagen n.º 5.

Se constató la presencia de fisuras en la parte superior del sobrecimiento, lo cual contraviene a lo indicado en las especificaciones técnicas y a la Norma Técnica Peruana E.060 Concreto Armado⁶ que indica en el Capítulo V que: “5.12.3 Cuando la temperatura del medio ambiente es menor de 5° C, la temperatura del concreto ya colocado deberá ser mantenida sobre 10° C durante el período de curado. 5.12.4 **Se tomarán precauciones para mantener al concreto dentro de la temperatura requerida sin que se produzcan daños debidos a la concentración de calor**”, como se muestra a continuación:

Ubicación de las fisuras en el sobrecimiento del cerco perimétrico

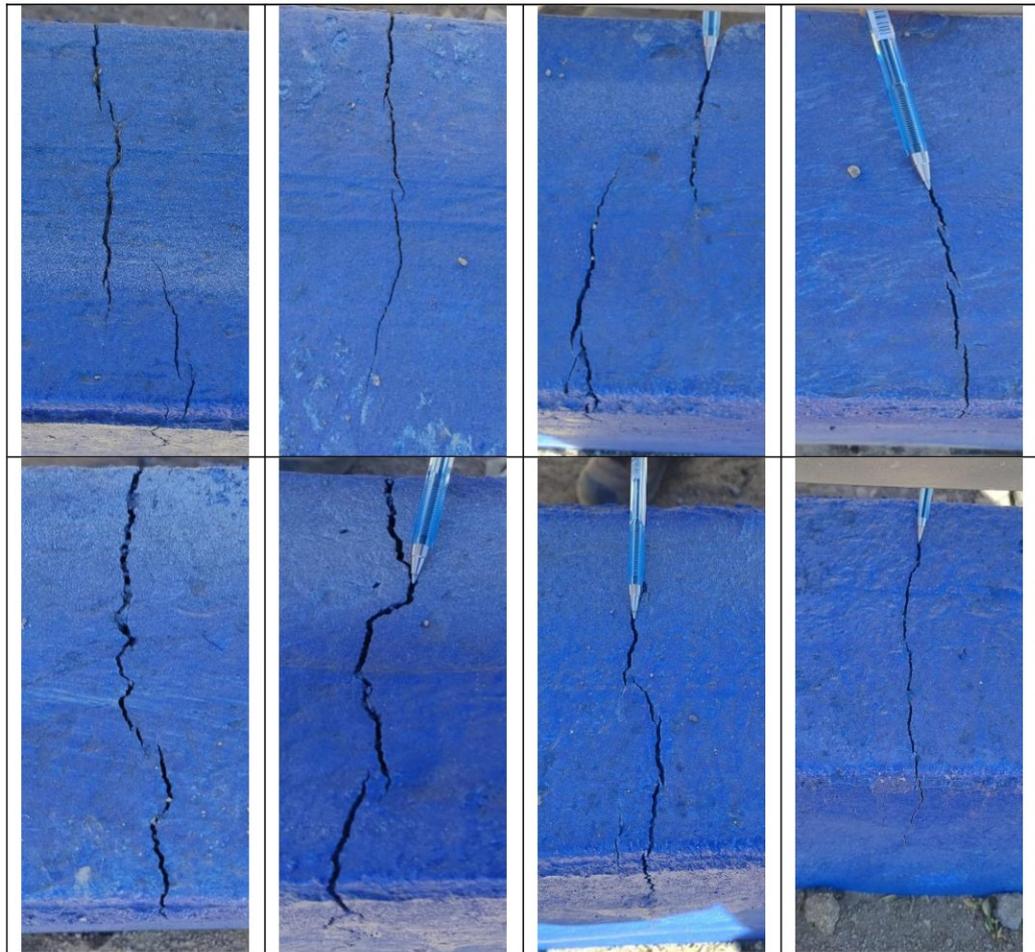
Imagen n.º 6.
Fisuras en la parte superior del sobrecimiento del cerco perimétrico

Por otra parte, las especificaciones técnicas indican que el sobrecimiento de concreto $f'c=210$ kg/cm², así como lo especificado en la NTE-060, como se muestra a continuación:

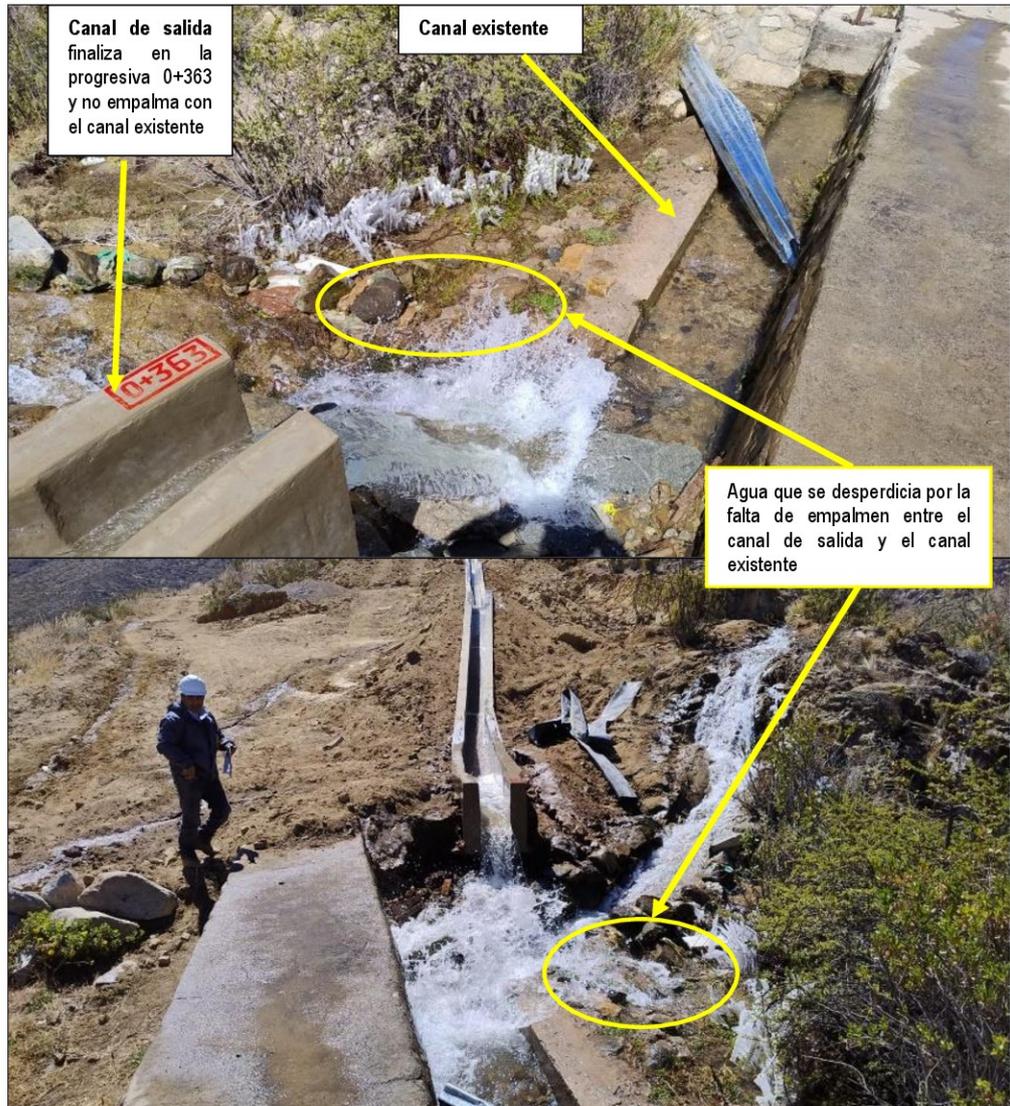
La construcción del canal de salida finaliza en la progresiva 0+363 y no empalma con el canal existente; situación que estaría ocasionando la socavación en la parte inferior del canal debido al fuerte caudal de agua que transcurre, como se muestra a continuación:

Imagen n.º 7.
El agua desemboca fuera del canal existente.

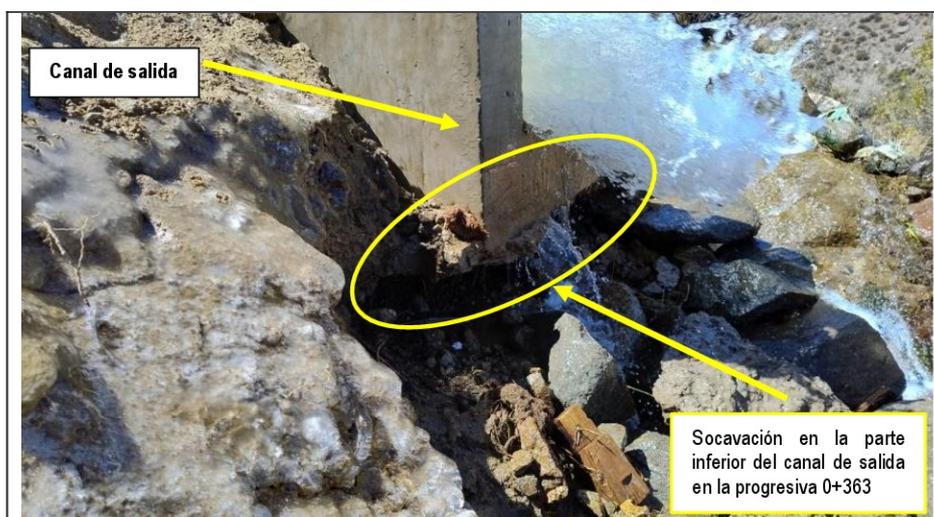
Imagen n.º 8.
Socavación en el canal de salida en la progresiva 0+363.

Asimismo, las especificaciones técnicas indican que el piso y las paredes de la zanja excavada del canal deben estar perfiladas para lograr la estabilidad de los taludes y con refino como se muestra a continuación:

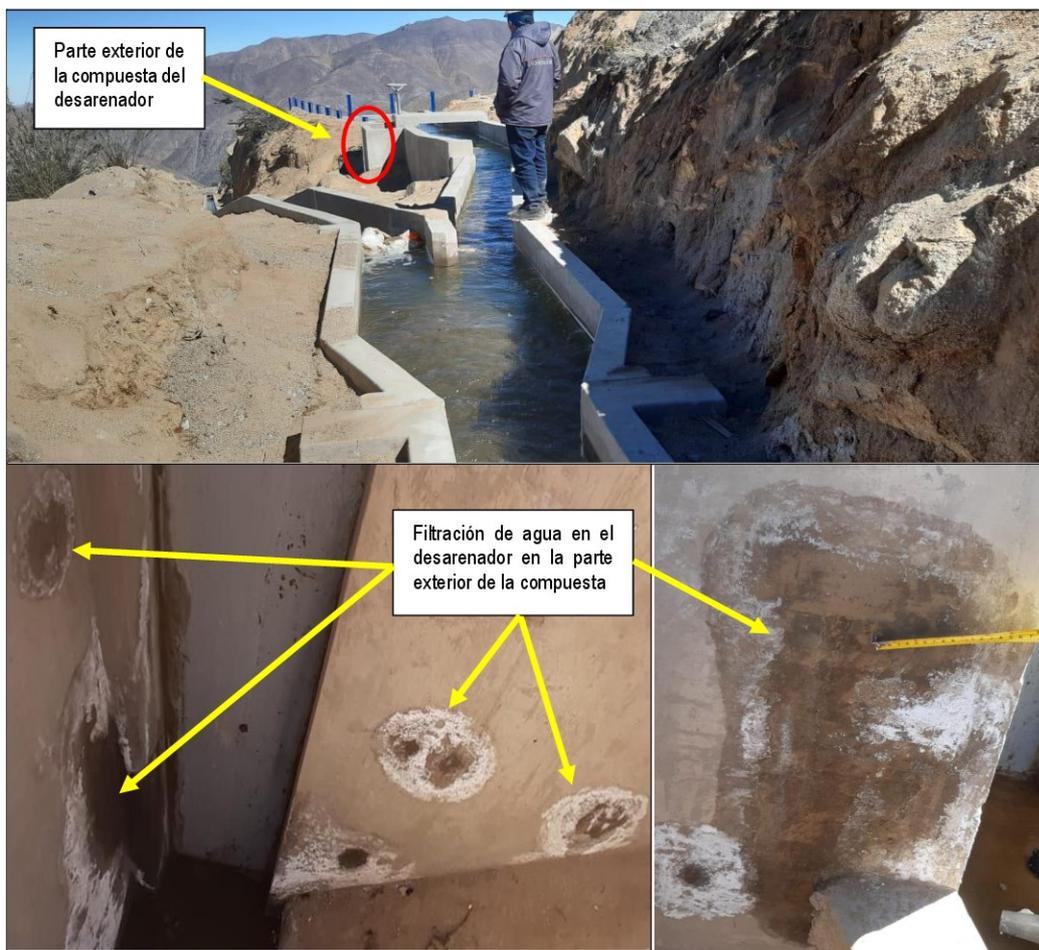
Imagen n.º 9.
Filtración de agua en el desarenador en la parte exterior de la compuesta
