**INFORME DE HITO DE CONTROL**  
**N° 24172-2024-CG/GRCU-SCC**

**PROYECTO: “FORTALECIMIENTO DE LOS SERVICIOS  
DE SOPORTE PARA EL PROCESO DE ENSEÑANZA,  
INVESTIGACIÓN Y EXTENSIÓN EN LA UNSAAC-CUSCO”**

**HITO DE CONTROL N° 5 – ESTADO SITUACIONAL DEL  
PROYECTO A SETIEMBRE DE 2024**

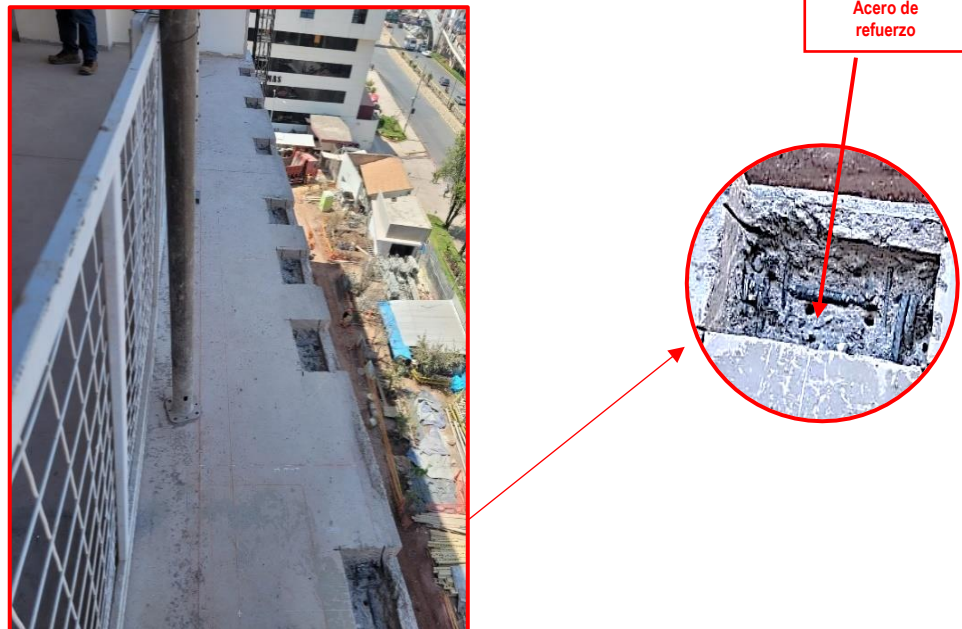
**IMAGEN N° 9**  
**VISTA DE CORTES REALIZADOS EN LOSA DE CONCRETO ARMADO POSTENSADO PARA**  
**INSTALACIÓN DE MURO SISTEMA FRAME**  
**(OCTAVO PISO)**

Al respecto, un anclaje ha de cumplir tres requisitos: por un lado, ha de ser capaz de recoger y canalizar las cargas provenientes de la fachada a la estructura principal del edificio, por otro lado, el anclaje ha de ser el elemento regulador de las tolerancias existentes en el montaje, finalmente, todo anclaje debe de ser capaz de absorber los movimientos (esfuerzos) entre la estructura y la fachada durante su vida útil), condiciones que deben ser garantizadas con el adecuado control del método constructivo empleado para ello, el cual debe estar detallado en las especificaciones técnicas correspondientes; sin embargo, no se habrían colocado los canales de anclaje

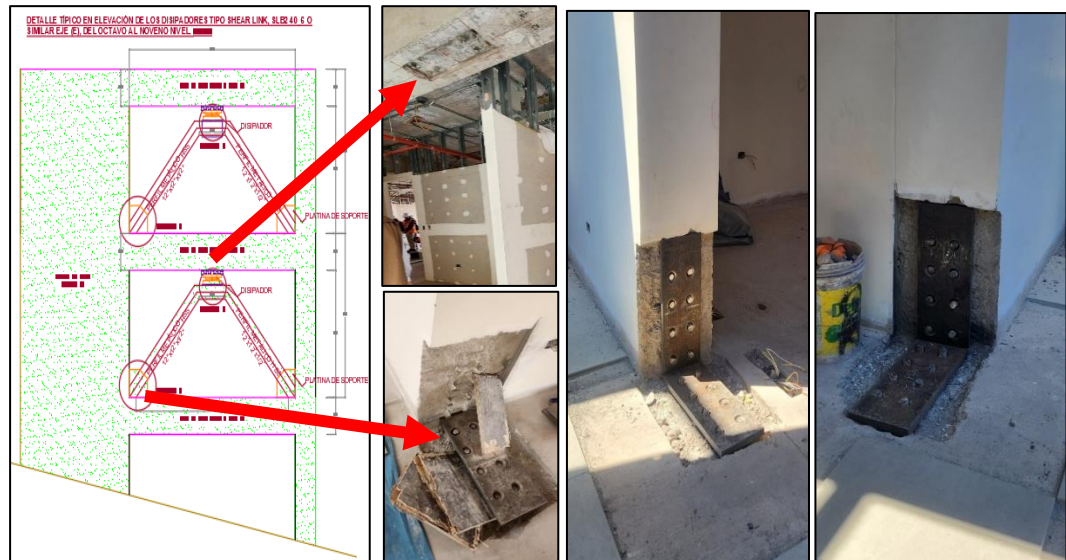
### IMAGEN N° 16 SISTEMA DE DISIPACIÓN SÍSMICA INCONCLUSA

Al respecto, si bien la partida mencionada no corresponde a la ruta crítica del proyecto; no obstante; su conclusión estaba prevista para el día 14 de agosto de 2023; por lo que, de lo señalado en párrafos precedentes, la ejecución inconclusa del sistema de disipación sísmica tipo Shear Link, ante un evento sísmico severo, podría generar que no se tenga la respuesta adecuada de la edificación ante solicitudes de esfuerzo, pudiendo ocasionar daños a los elementos estructurales de la misma.

Por lo que, las partidas 02.07.01 Disipadores tipo Shear Link y 03.04.02.01 Piso de laja de piedra andesita de 40 x 40 cm, vienen siendo ejecutados deficientemente en lo correspondiente al plazo y calidad, contraviniendo el cronograma y las especificaciones técnicas del expediente técnico del proyecto.

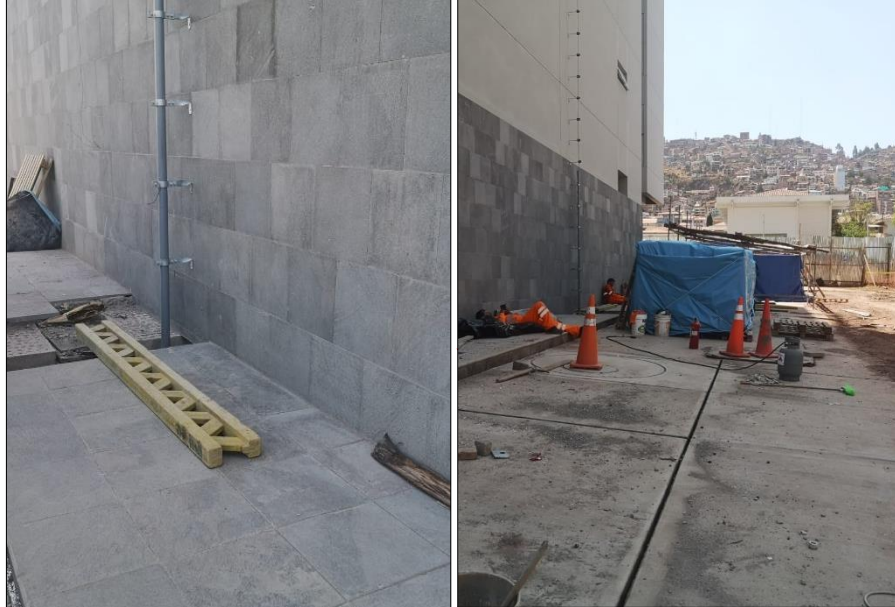
**IMÁGENES N°S 21 Y 22**  
**IMÁGENES DEL SECTOR DE TRABAJOS DE VEREDAS LADO DERECHO (COLINDANTE CON CENTRO DE IDIOMAS)**

Durante la visita se constató que, en la zona colindante con el Centro de Idiomas de la UNSAAC, se están llevando a cabo trabajos de instalación de pisos de lajas de piedra, correspondientes a la partida 03.04.02.01.; al respecto, se pudo observar que, en esta colindancia, se vienen colocando las piezas de lajas de piedra en las veredas perimetrales de la edificación como se muestra en las imágenes siguientes:

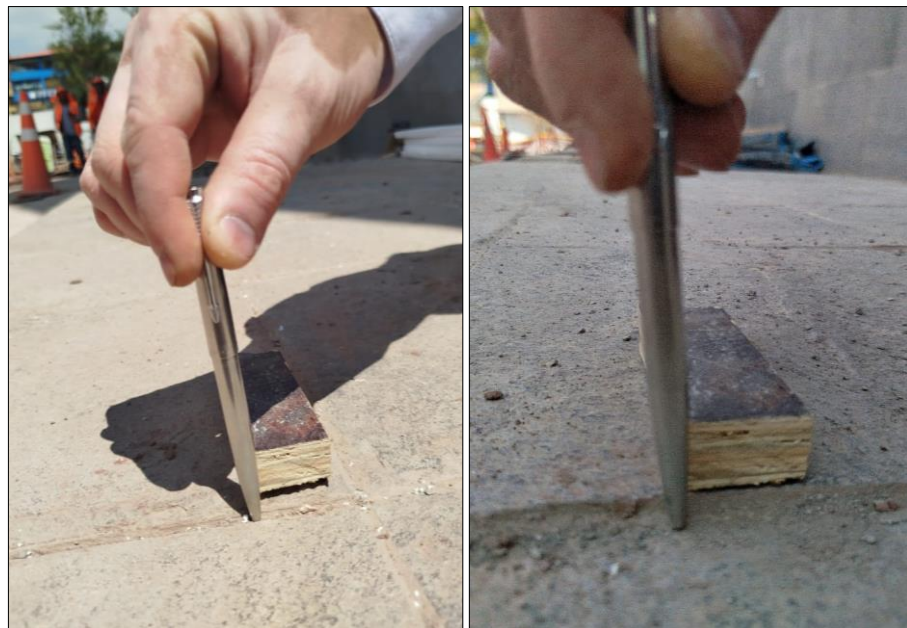
**IMÁGENES N°S 23 Y 24**  
**DETALLE QUE MUESTRA EL DESNIVEL ENTRE PIEZAS DEL PISO DE VEREDA CON LAJAS DE PIEDRA**

De lo verificado el día de la inspección, se evidenció que el proceso constructivo para la instalación de las piezas de lajas de piedra no se estaría desarrollando conforme a lo especificado en el expediente técnico, dado que no presenta uniformidad en cuanto al nivel entre las piezas colocadas, como se muestra en las imágenes siguientes:
