**INFORME DE HITO DE CONTROL**  
**Nº 4731-2024-CG/GRAP-SCC**

**“EJECUCION DE LA OBRA: MEJORAMIENTO DEL SERVICIO DE  
COMERCIALIZACION DEL MERCADO DE ABASTOS EN LA  
LOCALIDAD DE HAQUIRA DEL DISTRITO DE HAQUIRA - PROVINCIA  
DE COTABAMBAS - DEPARTAMENTO DE APURIMAC”**

**HITO DE CONTROL Nº 1 - ESTADO SITUACIONAL Y SEGURIDAD  
DE OBRA A MARZO 2024.**

**ABANCAY, 20 DE MARZO DE 2024**

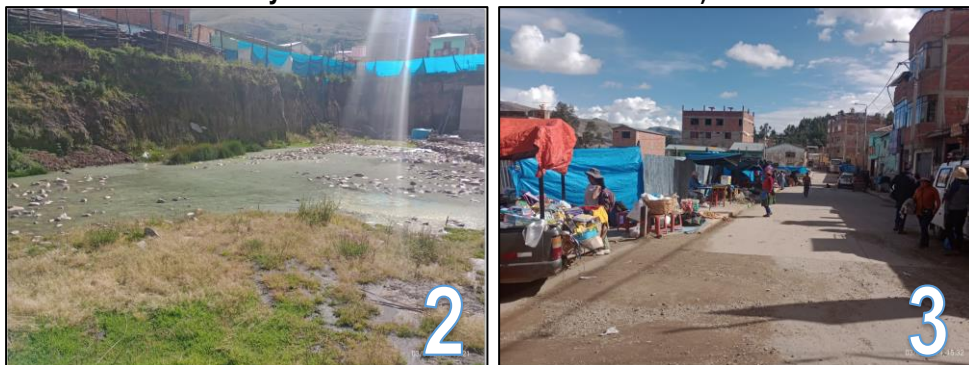
**Imágenes n.º 2 y 3**

- Se constató que, en parte del terreno de la obra existe una excavación masiva para sótano con una altura de corte de 6 m y con un perímetro de 219 m. aproximadamente, sin apuntalamiento o soporte lateral, solo existe un muro de contención de concreto armado de aproximadamente 10 m de largo y 6 m de alto contiguo a la calle Cotabambas, estando el resto del perímetro del corte de la excavación sin soporte lateral; asimismo en la parte superior del talud causado por la excavación se advierte la presencia de vendedores ambulantes en la vereda de la calle Cotabambas, junto al cerco provisional de obra (en una longitud aproximada de 43 m.).

**Imagen de la excavación masiva y usuarios de la vía pública en riesgo de deslizamiento del talud (imágenes de n.º2 tomada en el interior del terreno de obra y n.º3 tomada en la calle Cotabambas)**

39.2 Las excavaciones verticales de más de 1,50 m de profundidad, medidas a partir del nivel de terreno natural en el momento de iniciar la excavación, requeridas para alcanzar los niveles del proyecto (zanjas, sótanos y cimentaciones) no deben permanecer sin sostenimiento

Los hechos descritos, podrían generar el riesgo de deslizamiento de talud en afectación de la integridad física, salud y seguridad de los ciudadanos, infraestructura y servicios de zonas aledañas a la excavación.

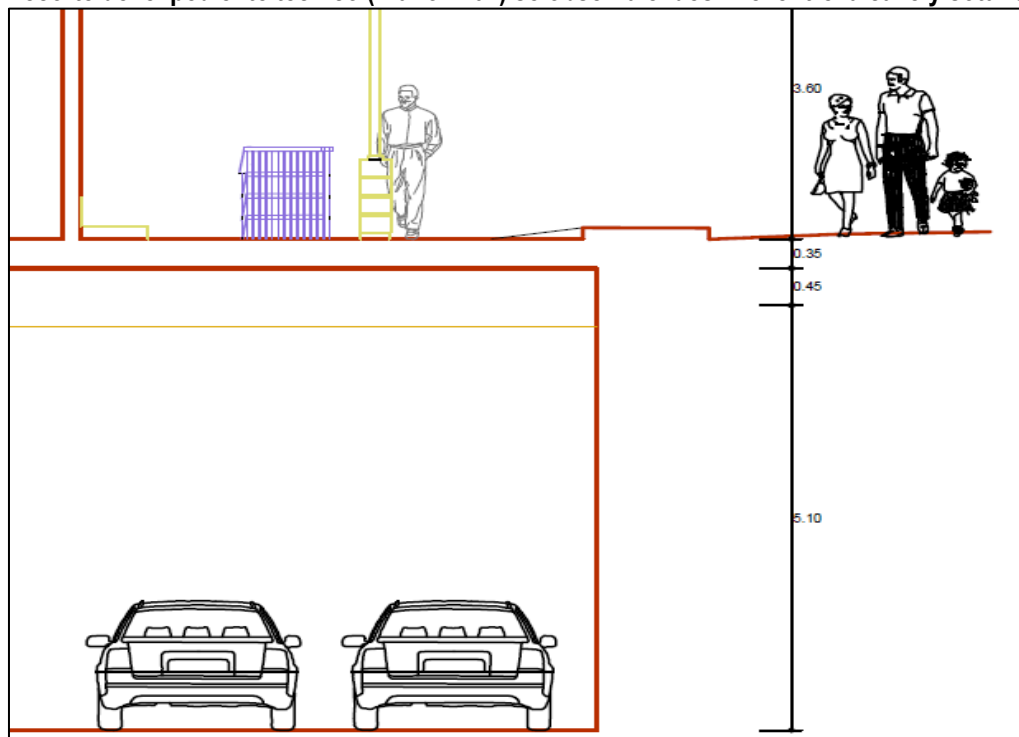
**Imagen n.º 4**

Recorte del expediente técnico (Plano A-07) se observa el desnivel entre la calle y sótano.

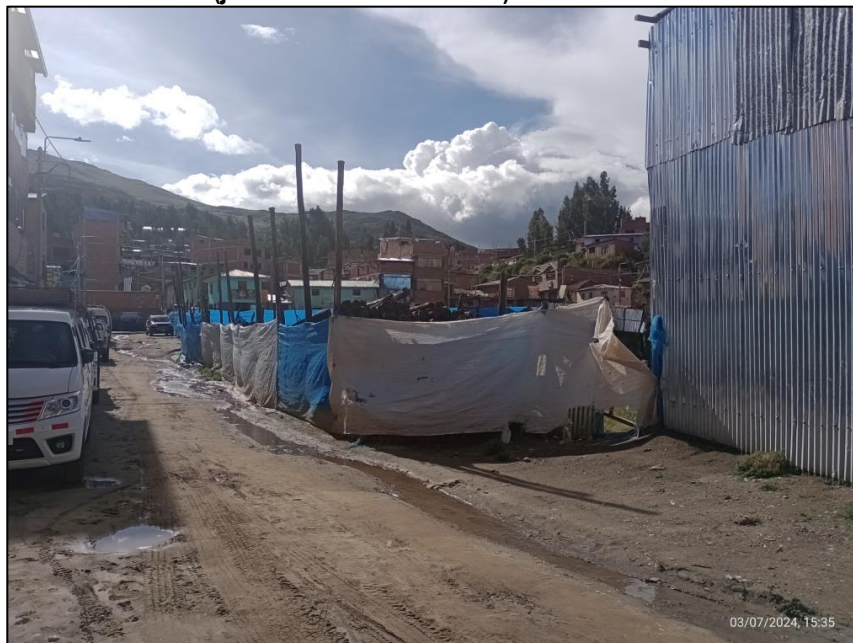
**Imagen n.º 6**

- c) Del cumplimiento de las medidas de seguridad, bio-seguridad y señalización en el proyecto
- Se ha delimitado el área de trabajo con cerco de arpillera, puertas de calamina con bastidores de madera en estado de deterioro.

**Imagen de parte del cerco provisional de obra  
(junto al almacén de obra) en deterioro.**

*7.4 Toda obra de edificación debe contar con un cerco perimetral que limite y aisle el área de trabajo de su entorno. Este cerco debe incluir puertas peatonales y portones para el acceso de maquinarias debidamente señalizados y contar con vigilancia para el control de acceso.*

Los hechos descritos, podrían generar el riesgo de accidentes personales, así como de pérdida y/o hurto de materiales y/o maquinaria de obra y generar mayores costos.

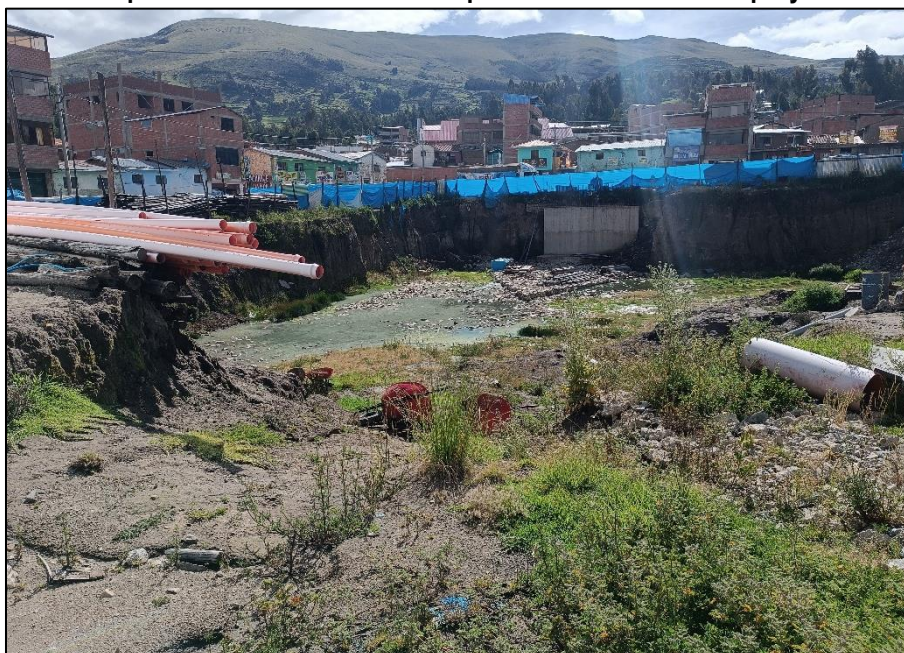
**Imagen n.º 7**

De la recopilación de información y visita realizada el 7 de marzo de 2024 conforme al acta de inspección en campo y recopilación de información de 7 de marzo de 2024, suscrita por los funcionarios de la entidad y la comisión de control, se puede advertir que, el corte masivo, excavaciones ejecutadas para las cimentaciones, zapatas y demás actividades, se encuentra sumergido de agua, producto de las lluvias intensas registradas en los periodos anteriores a la visita, conforme se muestra a continuación:

**Vista panorámica de la excavación para la construcción del proyecto.**

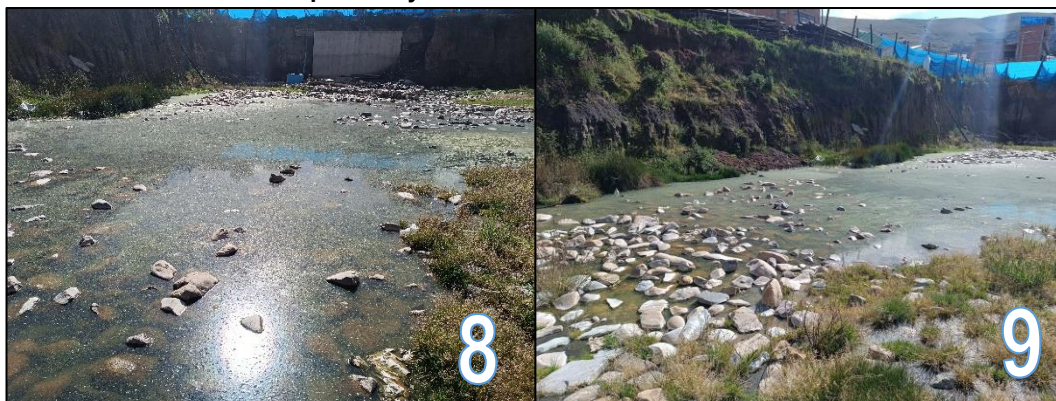
**Imágenes n.º 8 y 9**

**Ampliación y acercamiento del área inundada.**

Al respecto de la verificación organoléptica (vista y olfato) del agua empozada cuyas características son visibles en el agua, se advierte también malos olores y presencia de cobertura vegetal, musgos y algas, así también el afloramiento y desarrollo de larvas e insectos que vienen poblando el agua empozada con

riesgo de transmitir patógenos infecciosos inadvertiendo lo establecido en los criterios de protección ambiental que establece entre otros: “La protección de la salud pública y de las personas”, conforme se muestra a continuación:

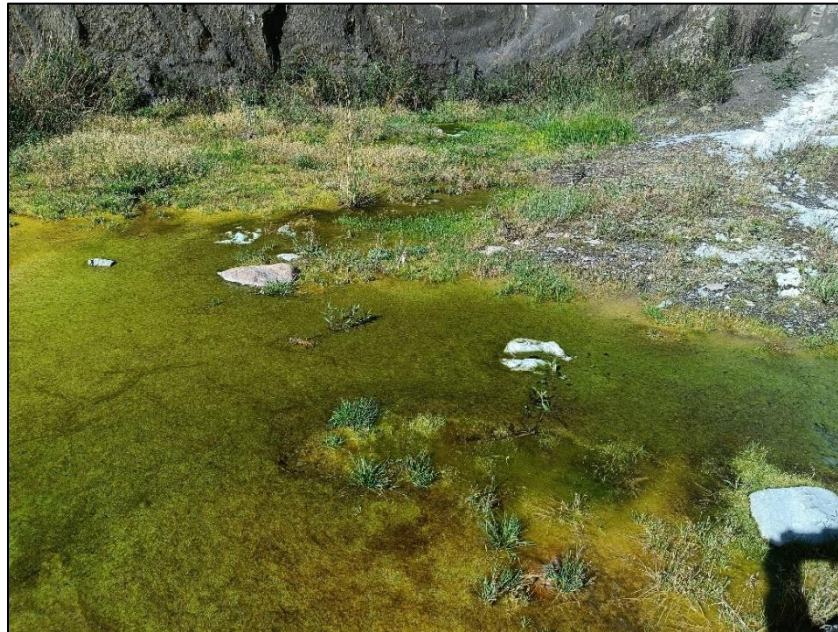
**Imagen n.º 10**

**Vista del crecimiento de cobertura vegetal arbustiva, musgos y algas en el área de estudio.**

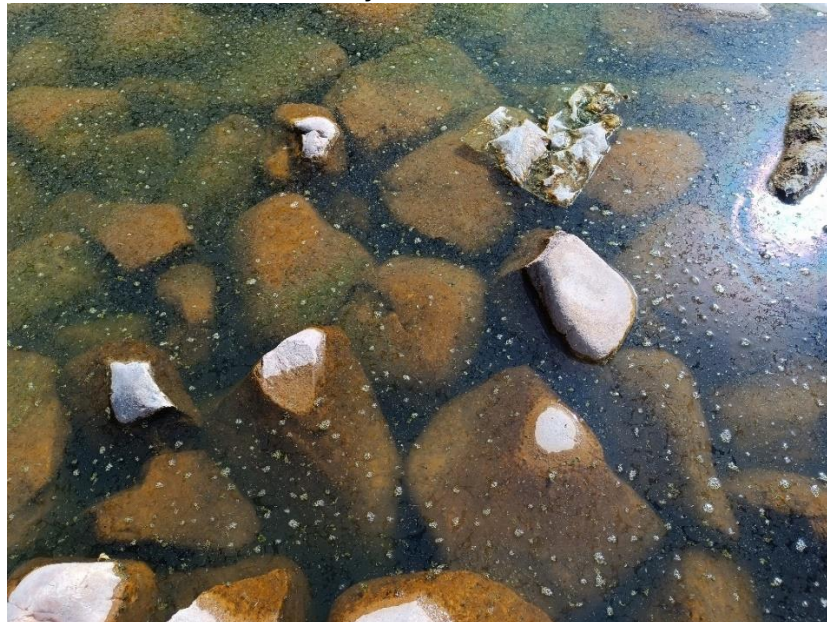
**Imagen n.º 11**

**Vista del afloramiento y desarrollo de larvas e insectos**

Los hechos descritos, identifican posibles focos de enfermedades que puedan ser transmitidas por moscas, mosquitos, zancudos y otros vectores que se desarrollan en el agua empozada de la excavación de la obra paralizada, creando un alto riesgo en la salud e integridad de la población de Haquira.
