**INFORME DE HITO DE CONTROL**  
**N° 10776-2024-CG/GRAP-SCC**

**“EJECUCIÓN DE SALDO DE OBRA DEL PROYECTO:  
MEJORAMIENTO Y AMPLIACIÓN DEL SERVICIO DE AGUA,  
PARA RIEGO TECNIFICADO EN LOS SECTORES DE  
CUNCAC, CAJONNIYOC, Y CCAYRAYOC EN LA  
COMUNIDAD DE CCOCHA, DISTRITO DE CURAHUASI –  
ABANCAY – APURÍMAC”**

**HITO DE CONTROL N° 1 – ESTADO SITUACIONAL A ABRIL  
2024, EJECUCIÓN Y SEGURIDAD EN OBRA.**

**PERÍODO DE EVALUACIÓN DEL HITO DE CONTROL:  
DEL 18 AL 24 DE ABRIL DE 2024**

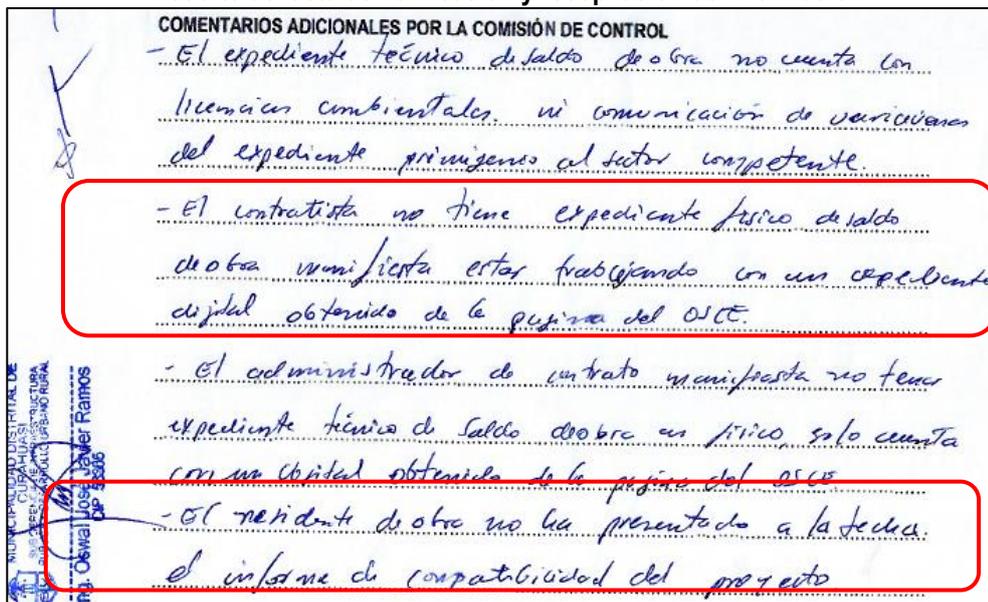
**Imagen n.º 1**

Asimismo, a la visita a campo efectuada por la comisión de control y en la verificación de la construcción del reservorio “R2”, se le solicitó al maestro de obra, los planos con los cuales habría realizado la instalación de acero habilitado para el reservorio, manifestó no tener planos; el hecho advertido podría generar una mala ejecución en las partidas, en razón que se estaría trabajando sin verificar las especificaciones técnicas ni los planos de construcción de infraestructura con concreto armado. Lo descrito, se evidenció en el Acta de Visita de Inspección N° 01-2024-CGR-GRAP-SCC/PROYECTO RIEGO CCOCHA, conforme se muestra a continuación:

**Recorte del acta de verificación y recopilación de información**

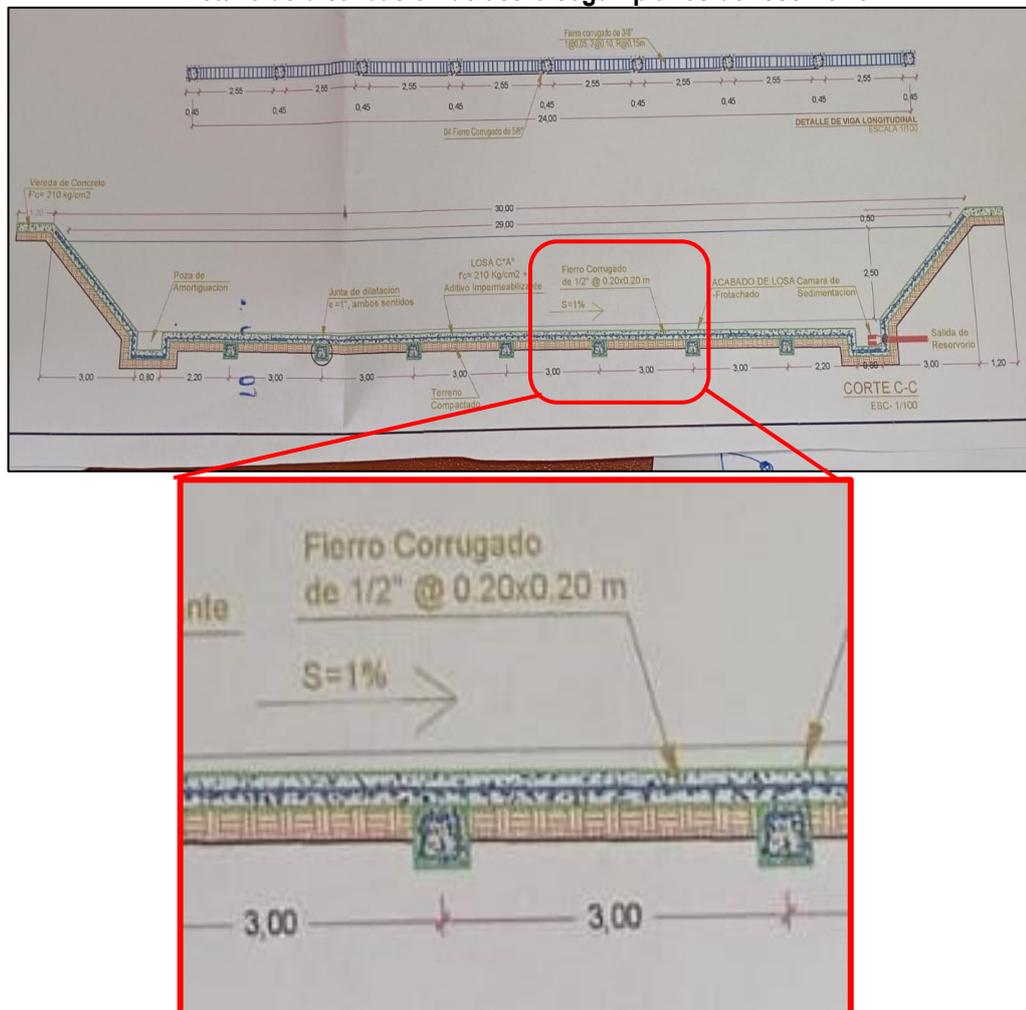
**Imagen n.º 3**  
**Detalle de distribución de acero según planos de reservorio**

Al respecto, la comisión de control hizo revisión de los planos de construcción del reservorio en las oficinas de la Sub Gerencia de Infraestructura Pública y Desarrollo Urbano y Rural de la entidad, pudiendo advertir que el espaciamiento que indican los planos respecto al acero de refuerzo de 1/2" debe ser a 0.20\*0.20 metros conforme se muestra a continuación:

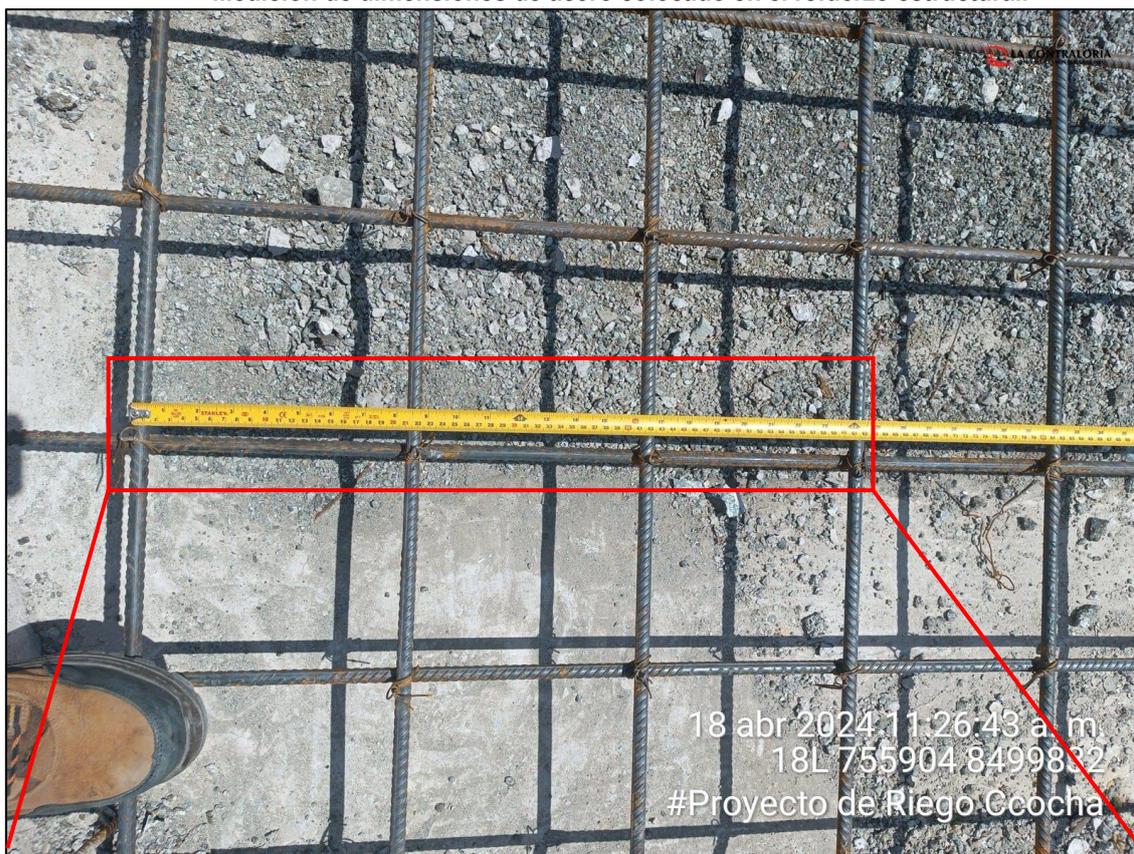
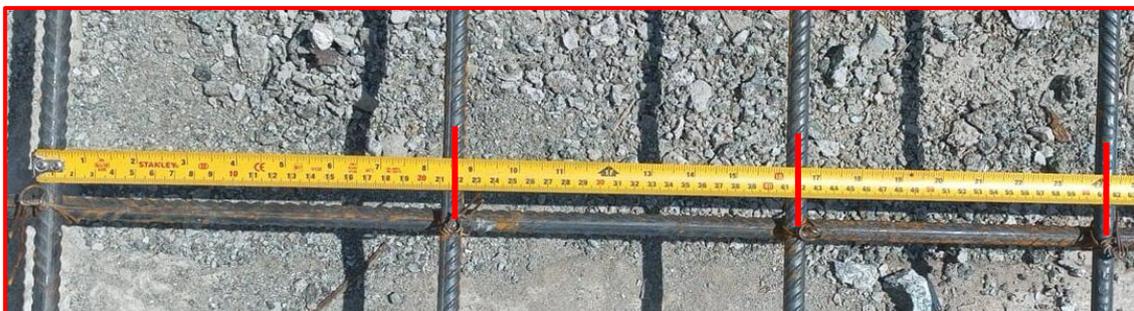
**Imagen n.º 4**  
**Medición de dimensiones de acero colocado en el refuerzo estructural.**

De la visita realizada por la comisión de control a la construcción del reservorio nocturno Ccocha 02 de la obra, se advirtió que, los trabajos de colocación de acero de 5/8", que deben ser distribuidos de acuerdo a las indicaciones que se especifican en los planos, y conforme se advirtió en la situación adversa 1, el maestro de obra no contaba con planos en físico al momento de la visita a campo de la comisión de control.

De lo expuesto, a fin de corroborar el proceso constructivo, la comisión de control procedió a medir la distribución de acero, respecto al distanciamiento y traslape entre las varas de acero según lo especificado en los planos del expediente técnico, advirtiéndose diferencias entre las medidas conforme se observa en la imagen n.º 4, entre los 19 y 22 centímetros en la distribución del acero habilitado, generando el riesgo de afectar el refuerzo de acero estructural, conforme se evidencia en las siguientes imágenes

Los hechos descritos generan el riesgo de afectar la calidad, durabilidad y finalidad de los componentes que conforman la obra, así como alcanzar los objetivos de la inversión, comprometiendo la integridad y estabilidad de la estructura a construir.

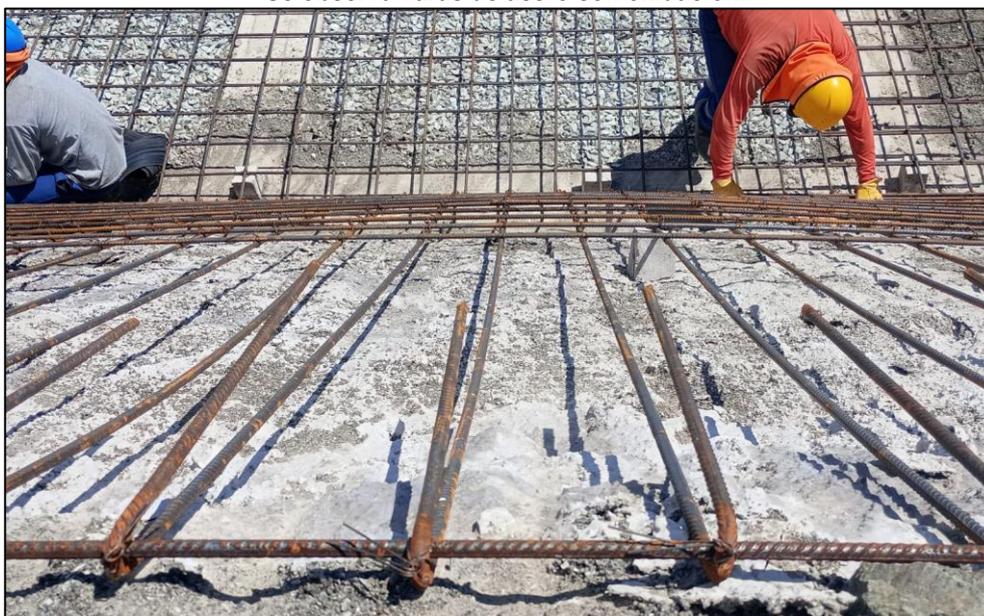
**Imagen n.º 5**

De la visita realizada por la comisión de control a la construcción del reservorio nocturno Ccocha 02 de la obra, se pudo advertir la presencia de materiales para la habilitación y colocación de acero como refuerzo estructural y materiales para preparación del concreto, (cemento, arena y grava) y de la evaluación de la comisión de control, se advierte que, el acero presenta inicios de proceso de oxidación, por las malas condiciones de almacenamiento en las que se encuentran las varas de acero, conforme se muestra en las imágenes siguientes:

**Se observa varas de acero con oxidación.**

Los hechos descritos, podrían generar deficiencias en la construcción del reservorio nocturno Ccocha 2, generando el riesgo de afectar la vida útil, resistencia y durabilidad del concreto requerido en obra.

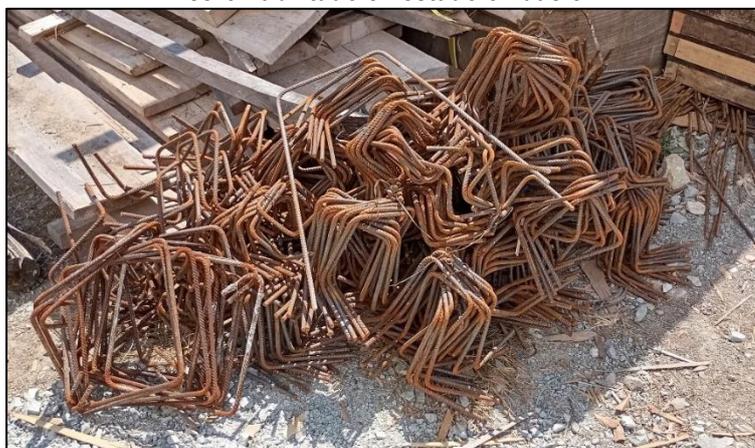
**Imagen n.º 6**

**Acero habilitado en estado oxidación.**

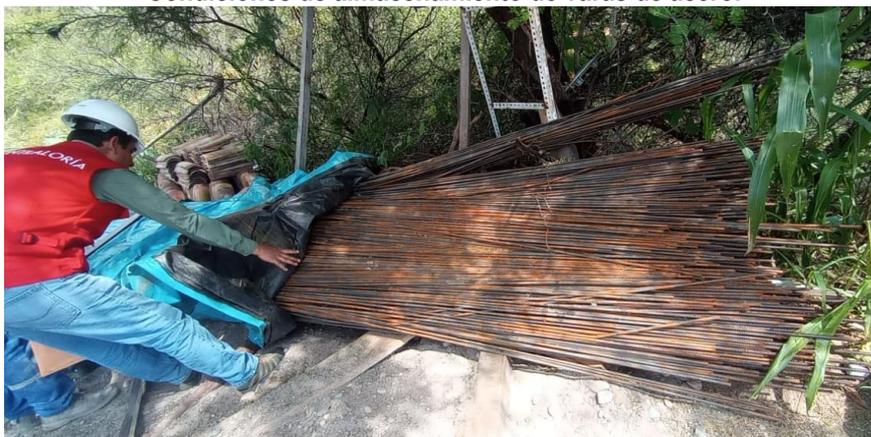
**Imagen n.º 7**  
**Condiciones de almacenamiento de varas de acero.**

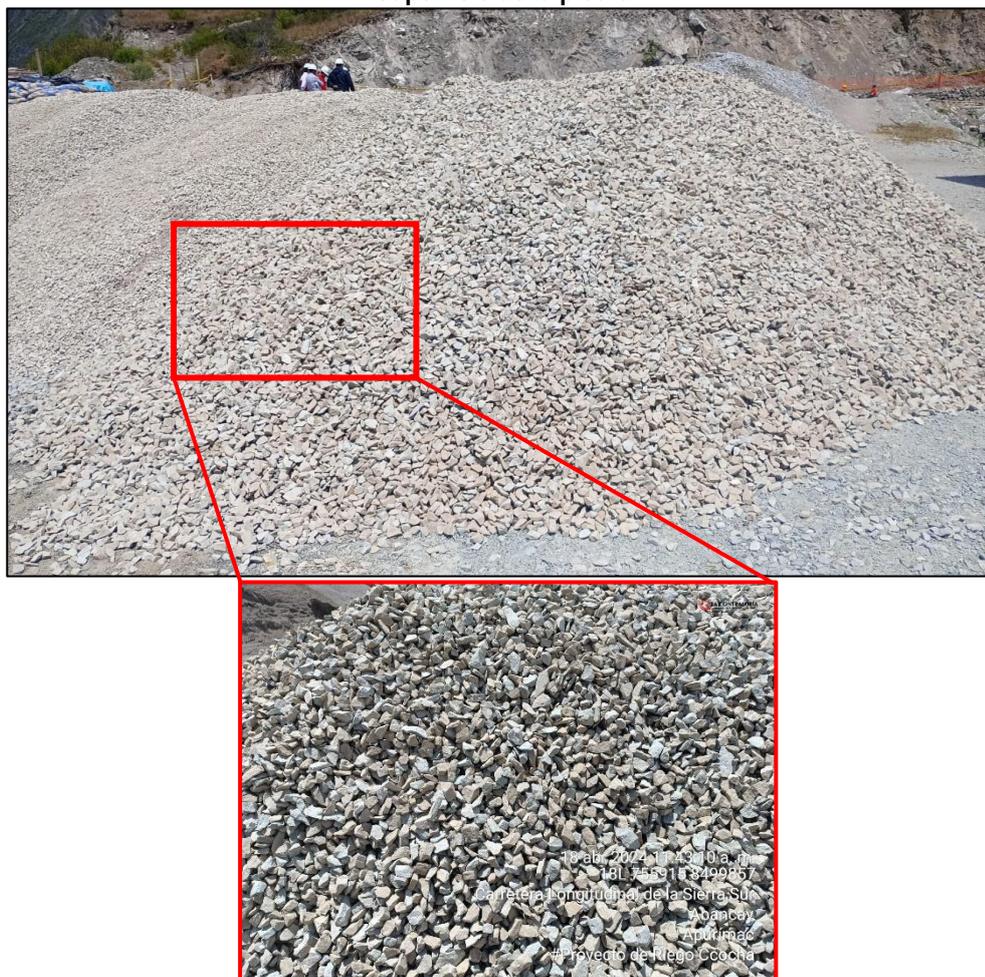
Asimismo, se advierte que el agregado grueso, tiene presencia de polvillo adherida a la superficie de la piedra chancada, lo cual podría generar una limitada adherencia en el concreto, tal como se advierte en las siguientes imágenes:

**Imagen n.º 8**  
**Material agregado grueso para concreto con presencia de polvillo adherido a la superficie de la piedra.**

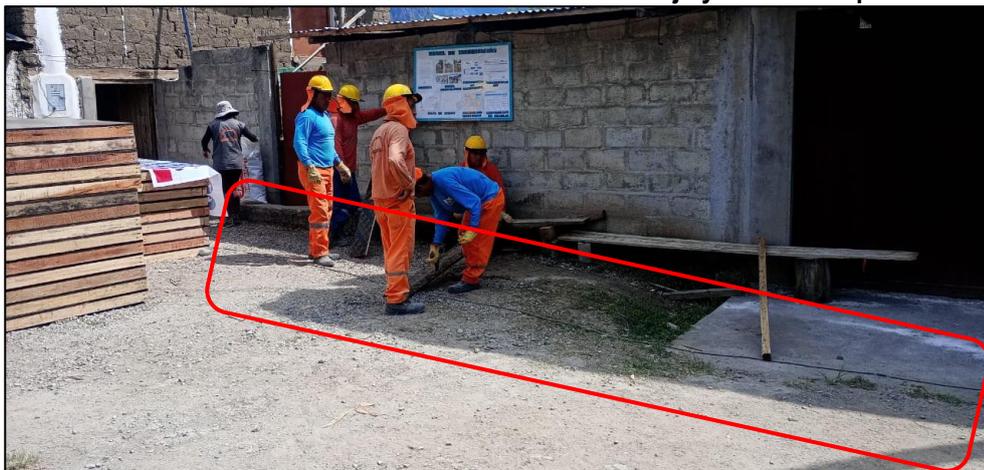
Durante la visita realizada a obra los días 18 y 19 de abril de 2024 por parte de la comisión de control se pudo advertir, deficiencias en las instalaciones de suministro de energía, a través de extensiones con acoples y/o empalmes descubiertos, lo cual genera el riesgo de un posible cortocircuito y/o electrocutamiento al personal que viene trabajando en el área, así como también al personal y/o ciudadano que circula por la zona, conforme se evidencia en las siguientes imágenes:

**Imagen n.º 9**  
**Cable de suministro eléctrico atraviesa zonas de trabajo y circulación peatonal.**

*Los cables, conductores eléctricos, mangueras del equipo de oxicorte y similares se deben tender evitando que crucen por áreas de tránsito de vehículos o personas, a fin de evitar daños a estos implementos y/o caídas de personas.*

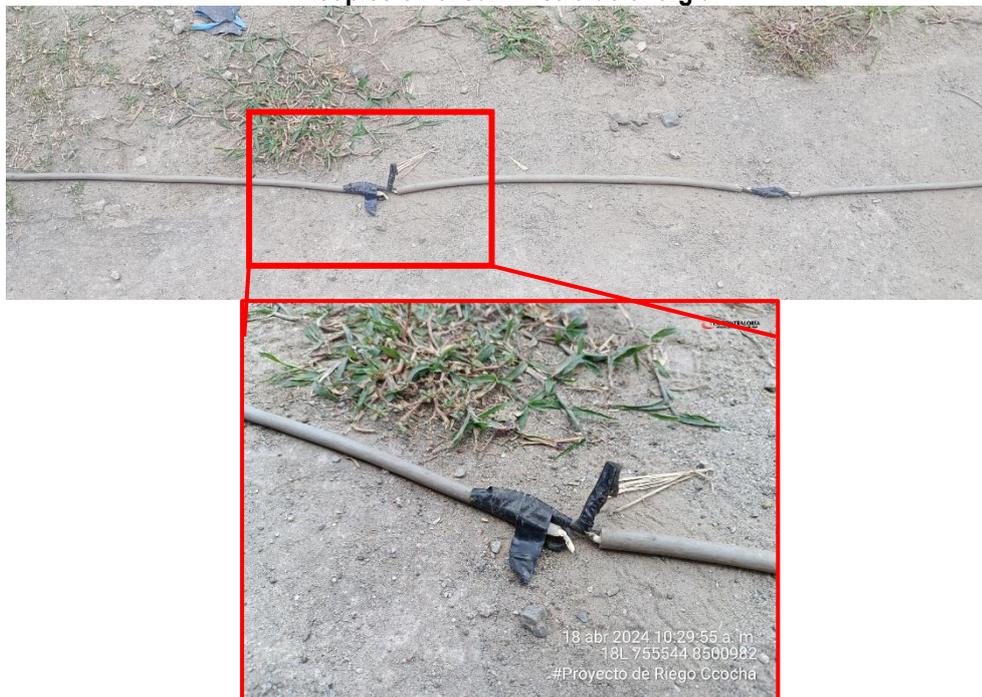
**Imagen n.º 10**  
**Acoples en el suministro de energía.**

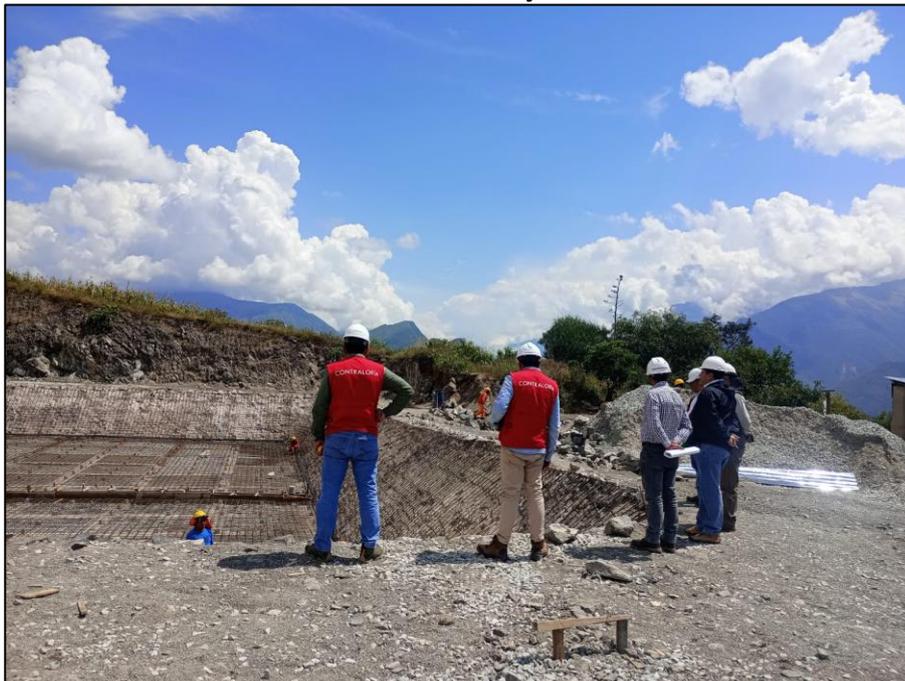
**Imagen n.º 11**

Así también, se advierte la limitada señalización en obra, no se visualiza señales de tránsito peatonal, de exposición al riesgo de accidentes, de utilización de Equipos de Protección Personal ni de limitación de áreas de trabajo, conforme se puede apreciar en las siguientes imágenes:

### Falta de señalización en frente de trabajo de reservorio nocturno Ccocha 2

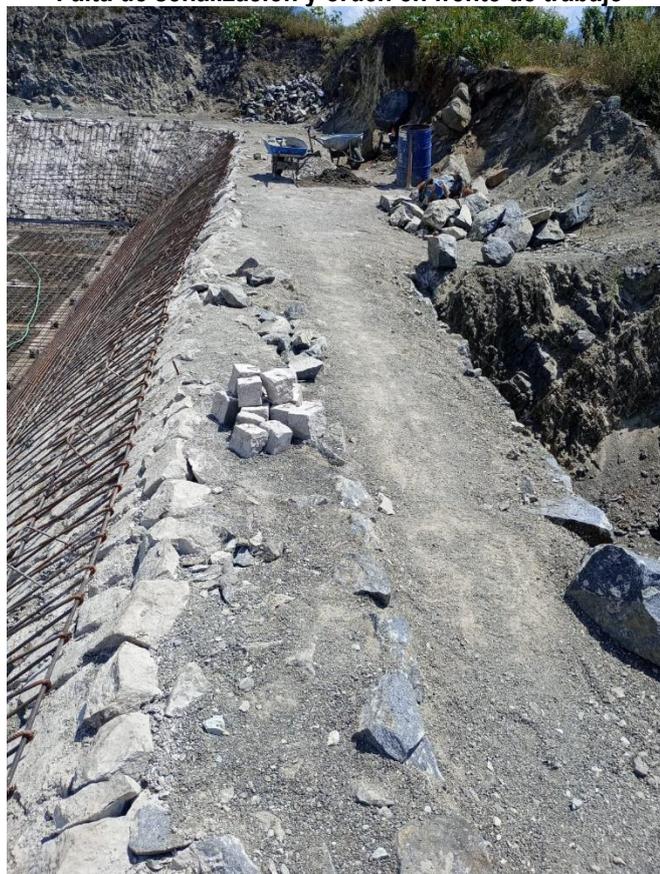
### Imagen n.º 12 Falta de señalización y orden en frente de trabajo
