INFORME DE CONTROL ESPECÍFICO N° 004-2025-2-0347-SCE

SERVICIO DE CONTROL ESPECIFICO A HECHOS CON PRESUNTA **IRREGULARIDAD**

"EJECUCIÓN DE LA OBRA MEJORAMIENTO DEL SERVICIO DE TRANSITABILIDAD VEHICULAR Y PEATONAL EN LA **AV. 14 DE SEPTIEMBRE DE TAMBURCO, DISTRITO** DE TAMBURCO - ABANCAY - APURÍMAC"

TOMO I DE VI 13 DE FEBRERO DE 2025 APURÍMAC - PERÚ

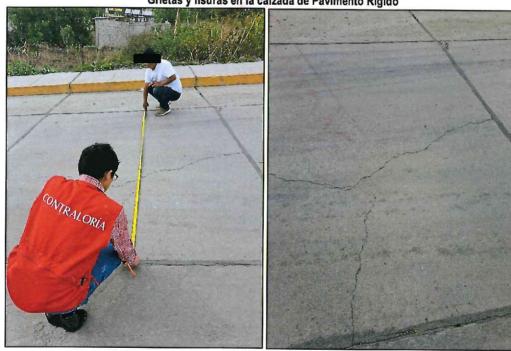
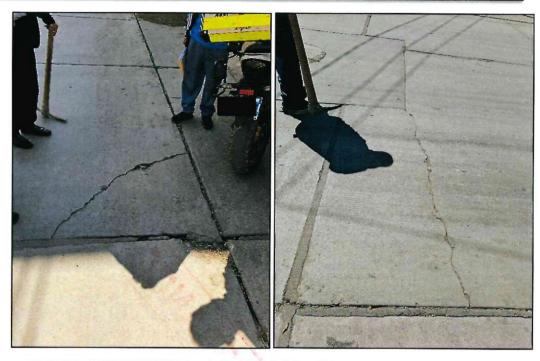
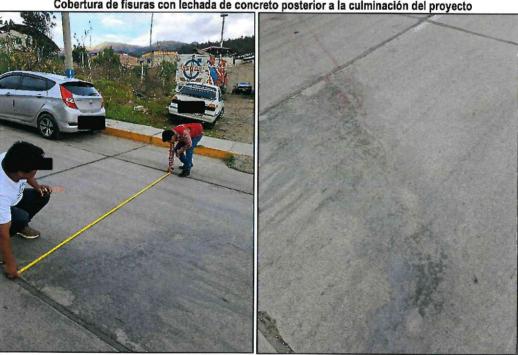
Las fisuras y grietas son discontinuidades que aparecen en elementos estructurales, y alertan deficiencias que pueden comprometer la serviciabilidad y durabilidad de las estructuras, las mismas que fueron objeto de atención durante el recorrido de la Obra para su correspondiente verificación.

Así, en las siguientes imágenes se aprecian fisuras y grietas en los paños de concreto de la Obra; y se evidencian trabajos posteriores a la conclusión del proyecto para cubrir dichas deficiencias, tal como se muestra:

Imágenes n.ºº 3, 4, 5 y 6 Grietas y fisuras en la calzada de Pavimento Rígido

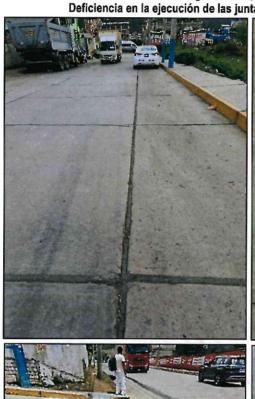
En este contexto, se evaluó el Expediente Técnico en la parte correspondiente a la partida "Junta de Construcción en Pavimento Rígido con Tecnopor y Sellado con Asfalto e=1"; es decir, con un espesor de una pulgada; sin embargo, contrastando en campo se identifican juntas de tamaño irregular, sin uniformidad en su espesor, desalineadas y discontinuas, lo que incide negativamente en el comportamiento de las grietas durante la contracción y expansión del pavimento.

Imágenes n.º 9, 10, 11 y 12 Deficiencia en la ejecución de las juntas longitudinales y transversales

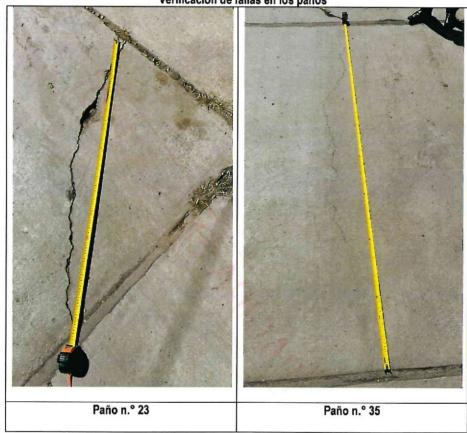
De acuerdo al Informe n.º 329-202445 (Apéndice n.º 16), las fisuras y fallas estructurales funcionales identificadas en la vía, se relacionan con la contracción plástica, el tiempo mínimo de transitabilidad, la calidad del material de base que se logró, la compactación y el espesor del concreto; respecto a este último, de acuerdo a lo señalado en el Expediente Técnico, correspondía 20 cm de espesor, de acuerdo a las imágenes n.º 19 y 20. En tal sentido, los siguientes paños de concreto no cumplen con el diseño y presentan fallas, y en atención a ello representan una afectación económica, conforme se evidencia con las siguientes imágenes:

> Imágenes n.05 25, 26, 27, 28, 29, 30, 31, 32, 33, 34, 35 y 36 Verificación de fallas en los paños
