INFORME DE CONTROL ESPECÍFICO N° 006-2025-2-
0357-SCE

SERVICIO DE CONTROL ESPECIFICO A HECHOS CON
PRESUNTA IRREGULARIDAD A MUNICIPALIDAD
DISTRITAL DE TAPAY

"EJECUCIÓN DEL PROYECTO IOARR: RENOVACIÓN
DE PUENTE EN EL SECTOR CINCOMAYO, EN EL
DISTRITO DE TAPAY, PROVINCIA DE CAYLLOMA,
DEPARTAMENTO DE AREQUIPA"

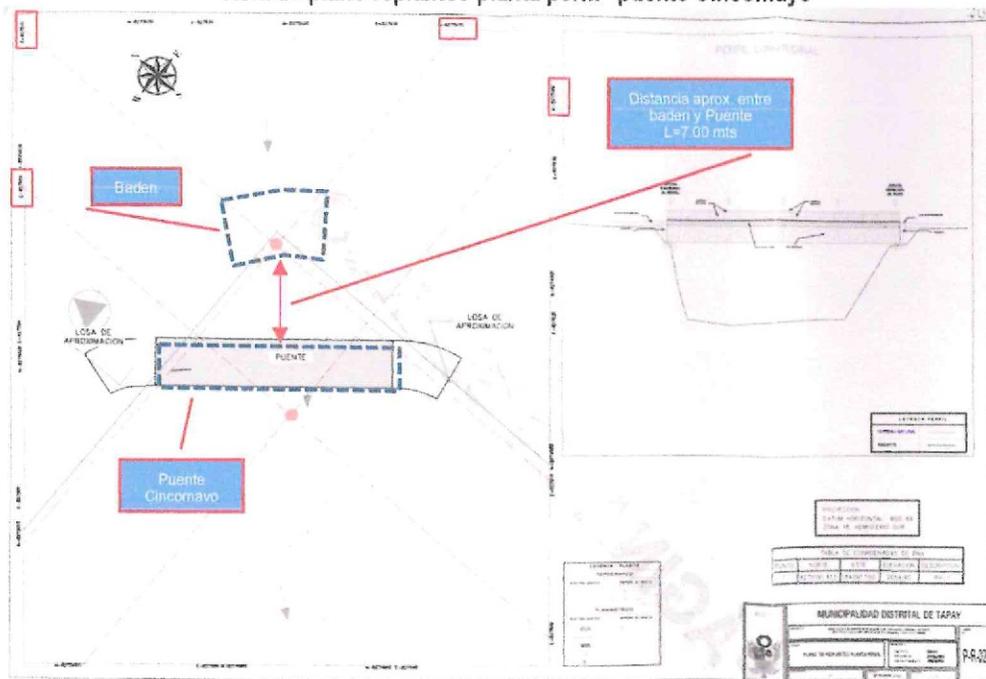
Imagen n.º 2
Vista de plano replanteo planta perfil "puente Cincomayo"

Mediante el informe n.º 047-2022/DCC/RO/MDT (**Apéndice n.º13**) de 5 de diciembre de 2022, David Curasi Curasi, residente de obra, remitió el informe de valorización mensual n.º 1³³ correspondiente al mes de noviembre de 2022, asimismo, mediante el informe n.º 003-2022-DRS-SO/MDT (**Apéndice n.º14**) de 6 de diciembre de 2022, dirigido a Rodrigo Vilca Pacco, subgerente de desarrollo urbano y Rural, el supervisor, presentó el informe mensual n.º 01 noviembre de 2022; correspondiente a la valorización de obra, en el cual se evidenció que, Deiby Ramos Sullo, supervisor de obra, aprobó la ejecución de 0.20km² de trazo nivelación y replanteo durante la ejecución de obra para la ubicación del "puente Cincomayo"; para lo cual se adjuntó el plano de replanteo planta perfil lamina P-R-02; trazo y replanteo que sirvió de guía para la ubicación georreferenciada³⁴ del puente proyectado³⁵, asimismo, se geolocalizó el baden³⁶ de concreto existente, a equidistancia entre los dos elementos de concreto (puente y baden) de siete³⁷ (7) metros, como se detalla a continuación:

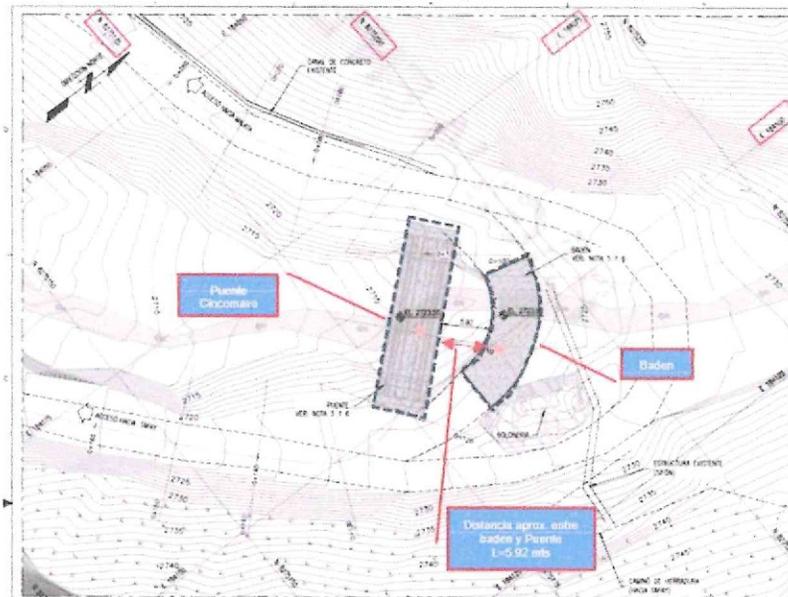
Imagen n.º 3
Vista de plano en planta perfil "puente Cincomayo"

Sin embargo, el especialista técnico de la Comisión de Control, revisó el informe denominado "Servicio de Levantamiento Topográfico" de 13 de noviembre de 2024 (**Apéndice n.º19**), realizado por la Empresa ZENITH SURVEYING SOLUTIONS E.I.R.L. y contratada por la Municipalidad Provincial de Caylloma. En dicho servicio, se visualizó las condiciones topográficas que abarca el tramo involucrado donde se proyectó el "puente Cincomayo", por lo que, se determinó que la información de los planos del expediente técnico no corresponde a los puntos de control y no se encontraron materializados en campo. Asimismo, considerando la ubicación georreferenciada³⁸ del puente construido³⁹ y del baden⁴⁰ de concreto existente, se encontró que la equidistancia entre los dos elementos de concreto (puente y baden) es de cinco punto noventa y dos (5.92m⁴¹) metros. Esto indica que la georreferenciación del puente en la ejecución física no cumple con lo especificado en el expediente técnico de la inversión IOARR, como se muestra a continuación:

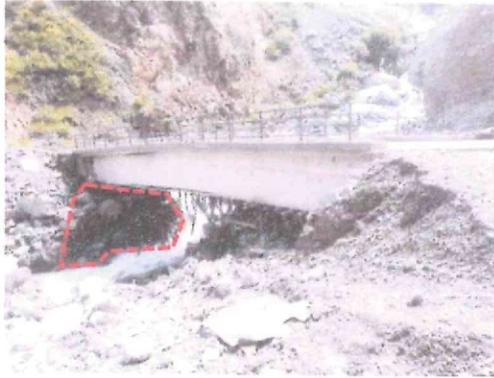
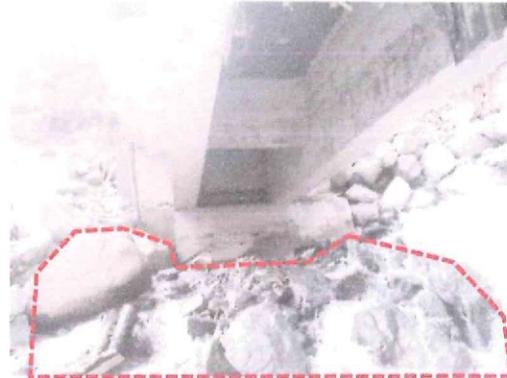
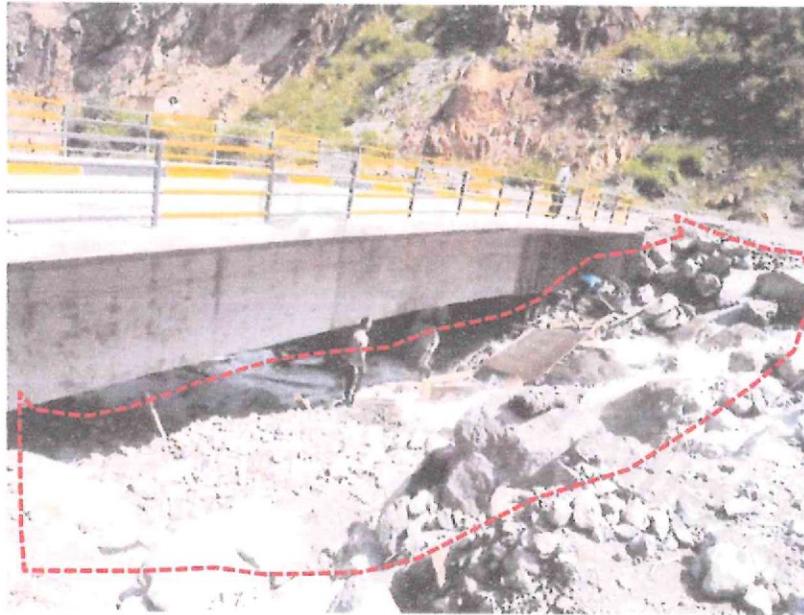
Imagen n.º 6
Desencofrado de viga losa de puente marzo
2023

Imagen n.º 7
Vista de la viga y losa desencofrado abril 2023

Imagen n.º 8
Vista de acabado final de puente abril 2023

En las fotografías incluidas en el informe final presentado por el residente, tomadas después de la firma del acta de terminación de obra, se observa un exceso de material con boloneria de piedra alrededor del puente, tanto aguas arriba como aguas abajo. Esta situación evidenció que, una vez finalizada la ejecución física de la inversión, se redujo considerablemente la sección de escurrimiento y la capacidad hidráulica del cauce de la quebrada Cincomayo, en la ubicación del Puente "Cincomayo". Esto contrasta con lo indicado en el plano PP-02⁶³ del expediente técnico de la inversión, el cual establece la sección de escurrimiento⁶⁴ necesaria para permitir el paso adecuado del caudal de diseño a través del puente.

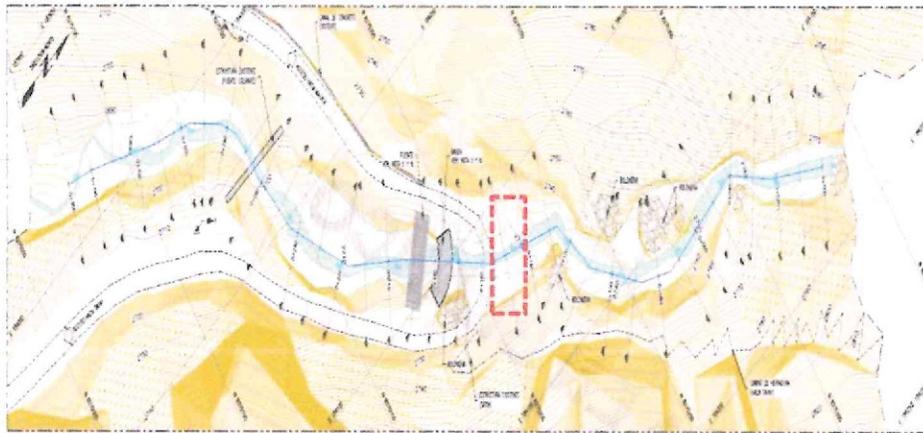
Imagen n.º 9
Plano en planta del perfil longitudinal

Del servicio de levantamiento topográfico realizado por la empresa ZENITH SURVEYING SOLUTIONS E.I.R.L., contratada por la Municipalidad Provincial de Caylloma, se obtuvo la sección transversal correspondiente a la progresiva 0+187.33, según el plano "Levantamiento Topográfico Secciones Transversales P-06" y el plano "Levantamiento Topográfico Planta Perfil Longitudinal Lám. P-04". En estos planos se plasmó la sección típica del tramo del puente "Cincomayo" y se determinó la sección de escurrimiento del mencionado puente. Se observó, además, el perfil del terreno inicial, estimado de acuerdo al panel fotográfico presentado en el informe final. Sin embargo, se constató que la sección transversal de la progresiva 0+187.33 era **discordante** con la sección típica del puente indicada en el plano PP-02 del expediente técnico de la inversión.

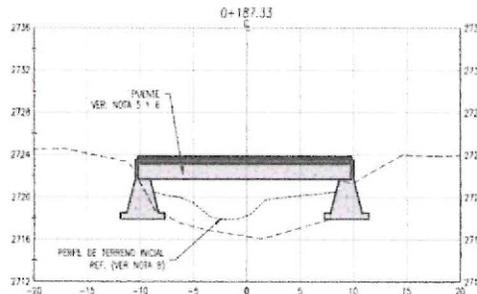
Imagen n.º 10
Sección transversal de la progresiva 0+187.33, del plano en planta del perfil longitudinal

Es así que, iniciada la ejecución física el 14 de noviembre de 2022, y ocurrido el desplazamiento georreferenciado de la ubicación del puente "Cincomayo" desarrollado en el ítem 2.1.3)⁶⁵ y realizada la ejecución física hasta la firma del acta de terminación la obra, se observó una disminución de la sección de escurrimiento del puente "Cincomayo" tomando como referencia lo mencionado en el expediente técnico⁶⁶. Esto evidencia el cambio en las condiciones básicas, parámetros y diseño del puente establecidas en dicho expediente técnico.

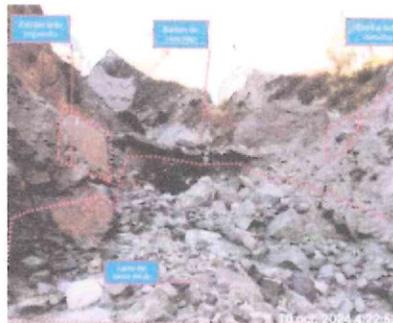
Imagen n.º 11
Estribo derecho e izquierdo de la inversión IOARR

De la visita realizada el 10 de octubre de 2024 (**Apéndice n.º32**)⁶⁷, en compañía del representante de la Entidad⁶⁸, y tras el recorrido a las instalaciones donde se ejecutó la inversión IOARR, se constató la presencia únicamente de los estribos derecho e izquierdo del puente "Cincomayo". Asimismo, se observó que el estribo del lado izquierdo se encontraba "suspendido", apoyado en el extremo de su base de cimentación, con la mayor parte de esta base socavada."

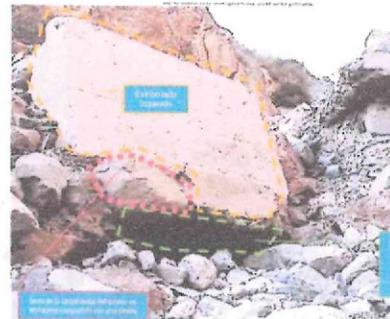
Imagen n.º 12
Estribo izquierdo, con presencia de socavación en el fondo la cimentación

La socavación es un fenómeno hidrodinámico que es la causa más frecuente de falla que afecta las cimentaciones de los puentes. Dicho fenómeno es una combinación de distintos procesos, unos que se producen a largo plazo y otros transitorios por el paso de avenidas
